Hoolst 21, 2490 Balen

Geldig tot : 03.12.2030

## Niet-asbestveilig

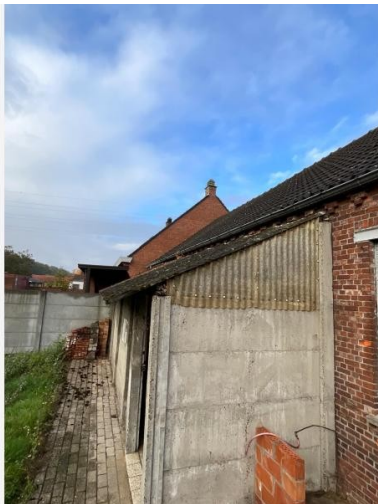
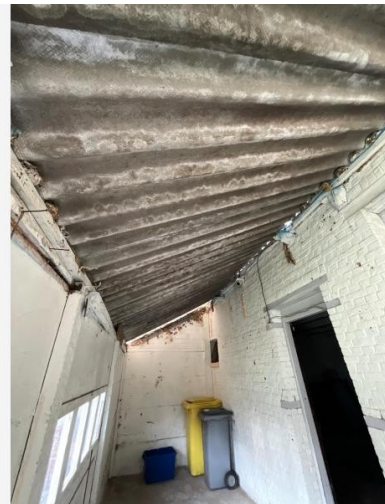
Overzichtsfoto

Detailfoto

| Eindbeoordeling materiaalrisico | Hoog materiaalrisico en/of hoge kans op vezelvrijgave |
| Opmerking | mosgroei is matig beschadigd |

| Asbestsoort (vezeltype) | Crocidoliet aanwezig |
| Toestand van het materiaal | Zwaar beschadigd, zwaar verweerd |

| Beschrijving | Golfplaten visueel vastgesteld (zonder staal) |

**Dringend verwijderen**

- Verwijder dit asbestmateriaal zo snel mogelijk. Volg de toestand goed op.
- Hemelwater dat afspoelt van asbestcement daken of gevels kan asbestdeeltjes bevatten. Gebruik het enkel voor gesloten circuits (bv. spoelen toiletten). Reinig na het vervangen van het dak of de gevel de dakgoten en regenwaterput of -ton om asbesthoudend sediment of slib te verwijderen
- Voer bijkomende staalname(s) uit.

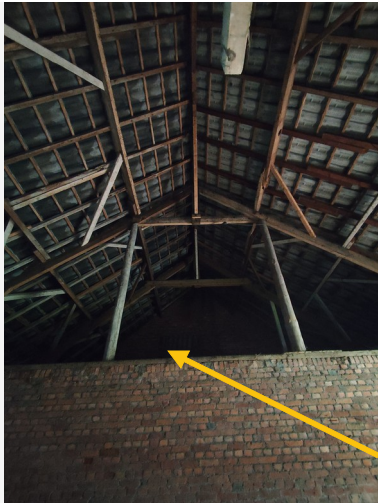
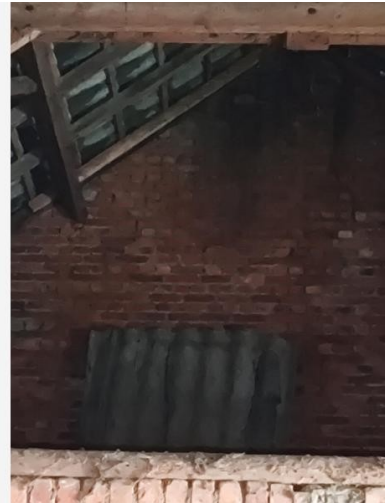
Overzichtsfoto

Detailfoto

| Beschrijving | Asbestcement afval |
| Opmerking | <p>Er zijn nog golfplaten aanwezig op de zolderruimte boven de garage.</p> <p>De vermelde hoeveelheid betreft een beredeneerde schatting. Er worden geen rechten verleend aan deze hoeveelheid.</p> |

**Dringend verwijderen**

- Verwijder het asbestafval.

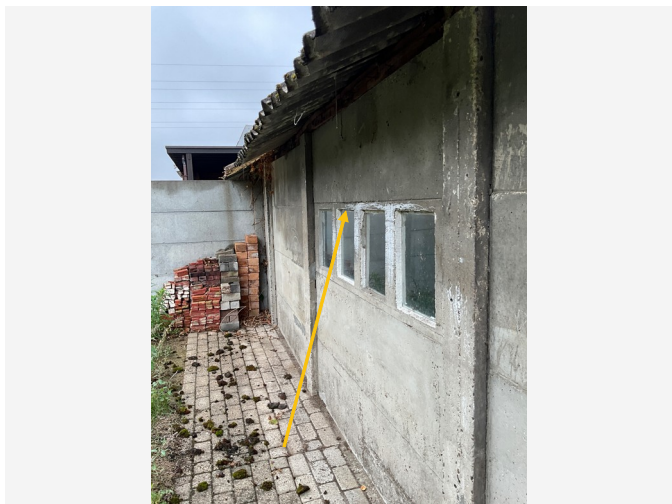
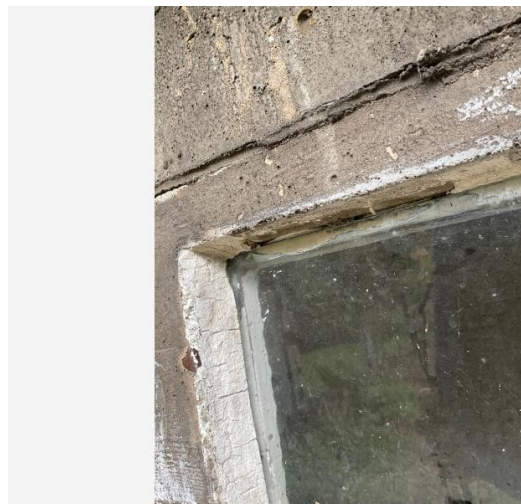
Overzichtsfoto

Detailfoto

| Eindbeoordeling materiaalarisico | Verhoogd materiaalarisico en/of verhoogde kans op vezelvrijgave |

| Toestand van het materiaal | Matig beschadigd, matig verweerd |

| # | Type | Referentie | Resultaat |
|---|---|---|---|
| 3.1 | Puntmonster | 3 | Chrysotiel |

| Beschrijving | Stopverf - berging |

Verwijderen

- Zorg voor een veilig beheer. Vermijd het beschadigen van het asbestmateriaal. Controleer de toestand jaarlijks op wijzigingen.

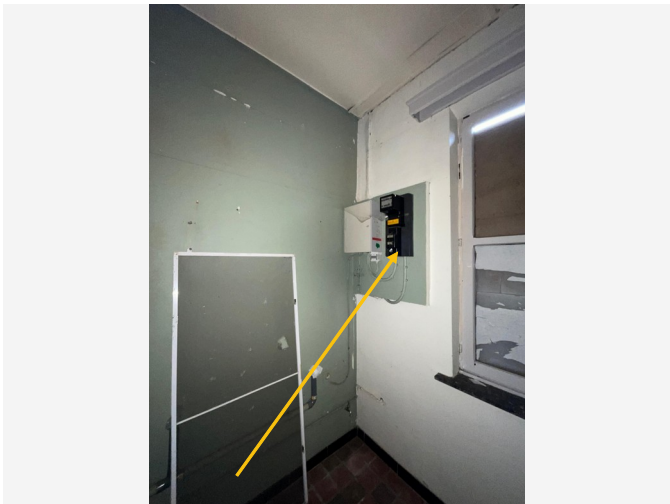
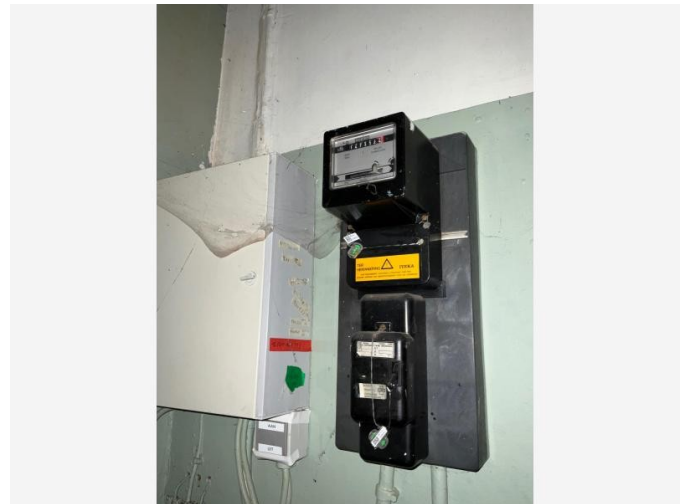
Overzichtsfoto

Detailfoto

Zorgvuldig beheren

- Zorg voor een veilig beheer. Vermijd het beschadigen van het asbestmateriaal. Controleer de toestand jaarlijks op wijzigingen.
- Voer bijkomende staalname(s) uit.
- Een bijkomend onderzoek zou kunnen gebeuren na demontage van de toepassing, zodat dit op een veilige en verantwoorde manier kan gebeuren. Het bijkomend onderzoek kan bijdragen tot een betere inschatting van het risico en helpt om de (mogelijke) asbestafvalstroom te beperken.

De toepassing dient verwijderd te worden door de netbeheerder, vermoedelijk word dit uitgevoerd wanneer de oude meterkast vervangen word door een digitale meter. Zie ook link Zie <https://ovam.vlaanderen.be/wie-mag-wat-verwijderen> <https://ovam.vlaanderen.be/voorzorgsmaatregelen->

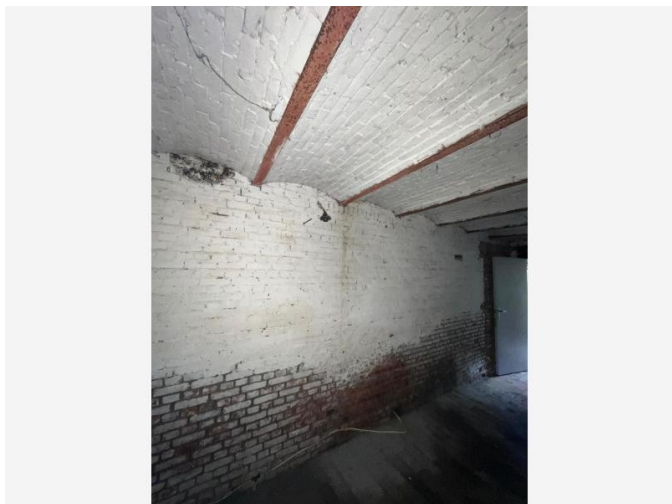
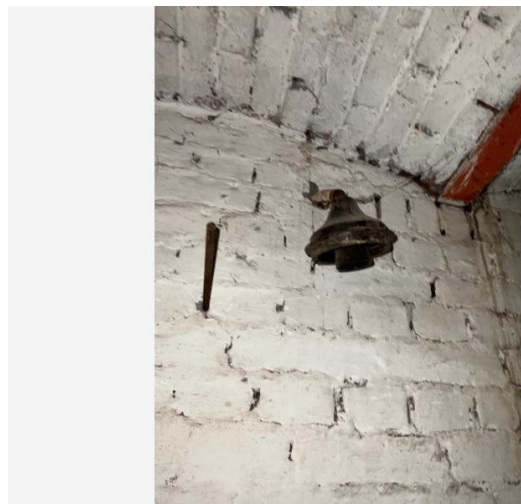
Overzichtsfoto

Detailfoto

| Opmerking | <p>Het is moeilijk te bepalen of de bakeliettoepassingen in de woning ook effectief asbesthoudend zijn (het kan ook gaan om de asbestvrije variant).</p> <p>Er werd geen monster genomen owv beschadiging aan een elektrisch gerelateerde toepassing, extra controle bij verwijdering van het verdacht materiaal.</p> |

- Eenvoudige handelingen: mag via doe-het-zelf of door werknemer(s) met opleidingsattest eenvoudige handelingen  
Schakelaars, stopcontacten en andere gelijkaardige toepassingen kunnen eenvoudig losgeschroefd worden --> EH doe-het-zelf. Afgesloten of verzegelde kast --> EH opgeleid techniek personeel 8u basisopleiding asbest. Voor elektrische infrastructuur en uitrusting dient u vooraleer men deze toepassing gaat bevochtigen de elektriciteit af te sluiten (zoniet elektrocutie-/brandgevaar). standaard dragen van de nodige wegwerp beschermingsmiddelen FFP 3 masker , handschoenen en tyvec CAT III type 5-6 , afspoelbaar schoeisel Losschroeven en dubbel verpakken in plastic , sluit luchtdicht af en breng dit als hechtgebonden afval naar een plaatselijk containerpark. Voor hechtgebonden toepassingen: Bij verwijdering door doe-het-zelf moet men dit afval dubbel en luchtdicht verpakt afdienen bij het gemeentelijk recyclagepark. Men raadpleegt best op voorhand de voorwaarden van het recyclagepark.

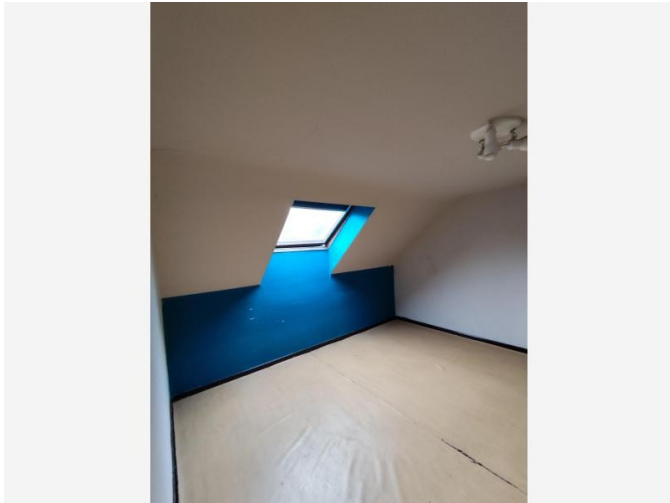
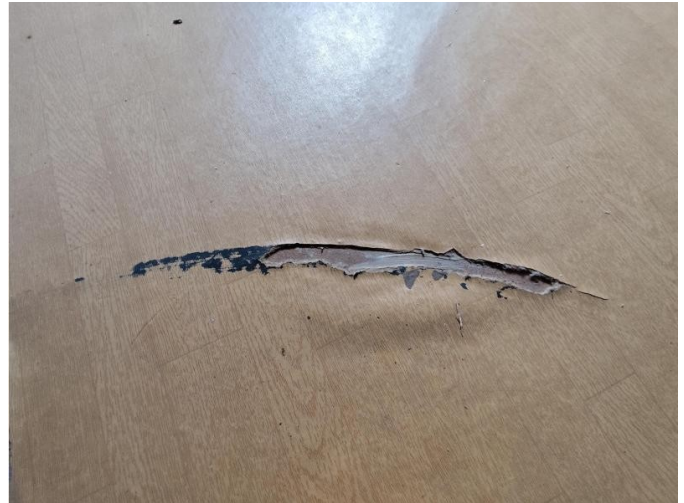
## Fiche 9: Vinylvloer: niet verdacht

Situeringfoto

Detailfoto

| Basis voor advies | De asbestdeskundige beoordeelt het materiaal als niet-asbestverdacht. |

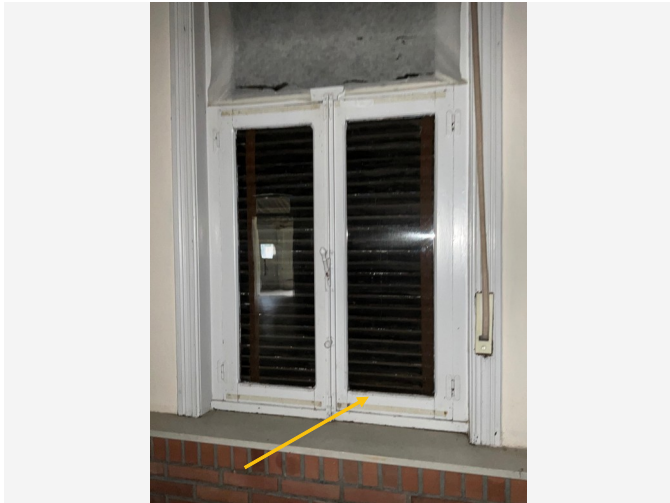
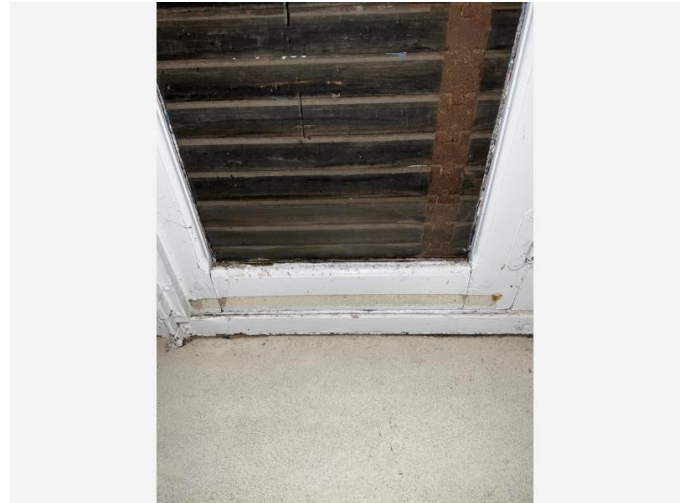
## Fiche 14: Stopverf - woning

Geen asbest

Overzichtsfoto

Detailfoto

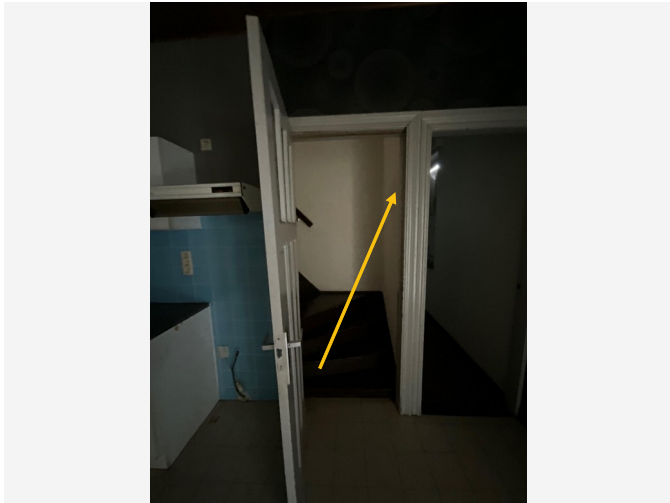
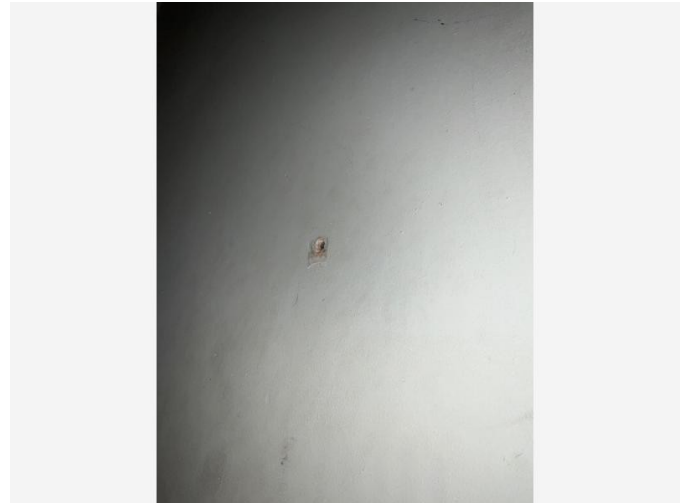
## Fiche 15: Muurpleister

Geen asbest

Overzichtsfoto

Detailfoto

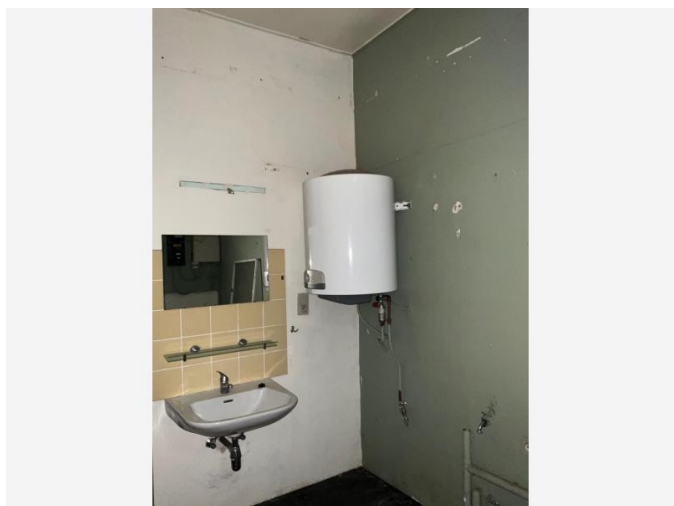
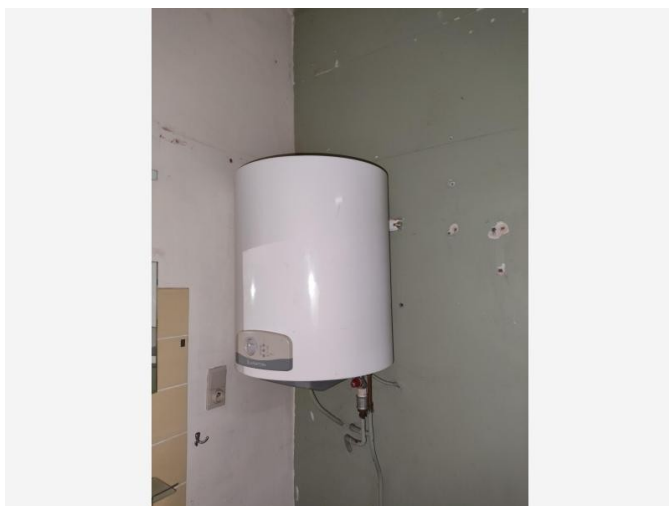
## Fiche 18: CV boiler

| Beschrijving | Notitie | Terug te vinden op plannen |
|---|---|---|
| Fiche 18: CV boiler | De CV ketel werd gecontroleerd en is niet asbest verdacht, geen risico bouwjaar. | Plan 1.1: Gelijkvloers |
