# Asbestinventarisatetest

Engsbergseweg 54, 3980 Tessenderlo-Ham

Attestnummer : 20251209-000304.000

Uitgegeven op : 09.12.2025

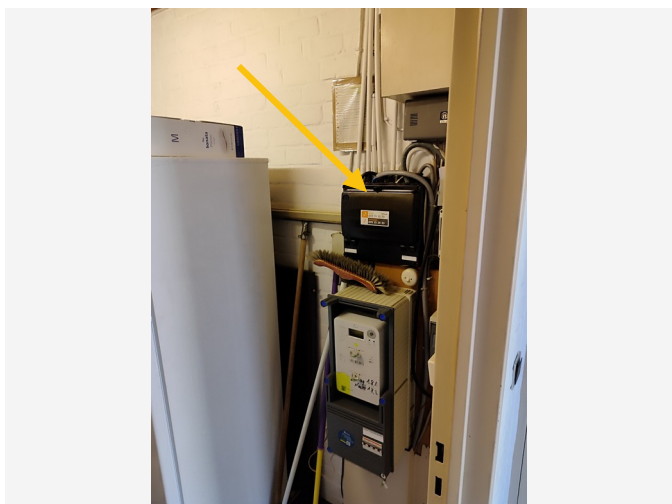
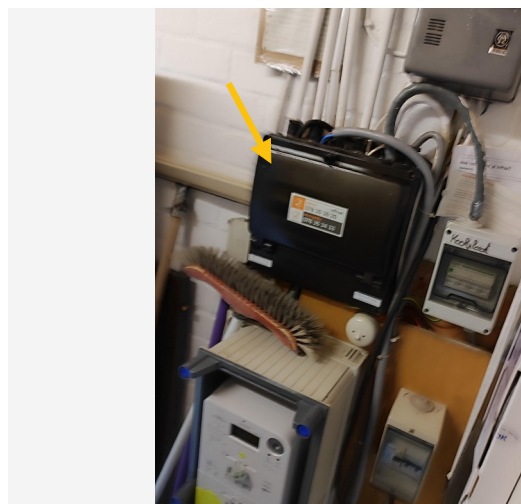
Het asbestmateriaal valt onder de mijlpaal van 2040.

| Eindbeoordeling materiaalisico | Laag materiaalisico en/of verlaagde kans op vezelvrijgave |

| Gebondenheid | Categorie 1: hechtgebonden in oorsprong |
| Asbestsoort (vezeltype) | Crocidoliet aanwezig |
| Toestand van het materiaal | Onbeschadigd, niet verweerd |

| Beschrijving | zekeringkast bakeliet |
| Opmerking | <p>Het is moeilijk te bepalen of de bakeliettoepassingen in de woning ook effectief asbesthoudend zijn (het kan ook gaan om de asbestvrije variant).</p> <p>-Er werd geen monster genomen owv beschadiging aan een elektrisch gerelateerde toepassing, extra controle bij verwijdering van het verdacht materiaal. Vermoedelijk zullen de toepassingen verwijderd worden bij aanpassing van het elektriciteitsnetwerk</p> |

- Zorg voor een veilig beheer. Vermijd het beschadigen van het asbestmateriaal. Controleer de toestand jaarlijks op wijzigingen.
- Voer bijkomende staalname(s) uit.

- Eenvoudige handelingen: mag via doe-het-zelf of door werknemer(s) met opleidingsattest eenvoudige handelingen  
Schakelaars, stopcontacten en andere gelijkaardige toepassingen kunnen eenvoudig losgeschroefd worden --> EH doe-het-zelf.

Afgesloten of verzegelde kast --> EH opgeleid technieker personeel 8u basisopleiding asbest.

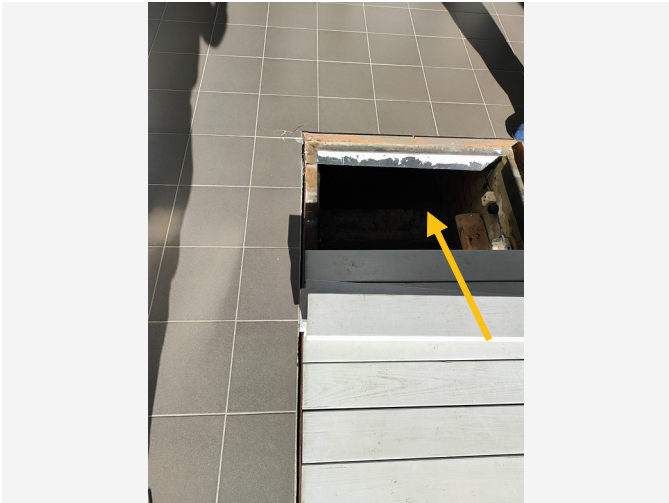
*Situeringsfoto*

**Reden:** Het onderzoek kan niet uitgevoerd worden binnen de bepalingen van de Welzijnswet

**Uitleg van de asbestdeskundige:** In het inspectieprotocol behoort een ruimte lager dan 1,5 m niet tot het onderzoek

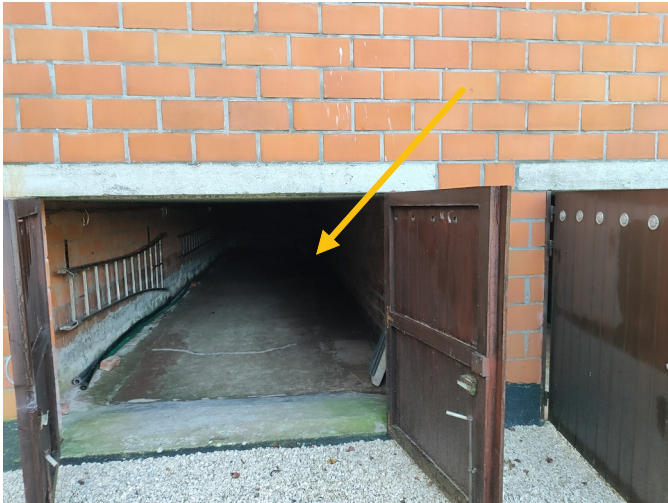
*Situeringsfoto*

**Reden:** Het onderzoek kan niet uitgevoerd worden binnen de bepalingen van de Welzijnswet

**Uitleg van de asbestdeskundige:** In het inspectieprotocol behoort een ruimte lager dan 1,5 m niet tot het onderzoek

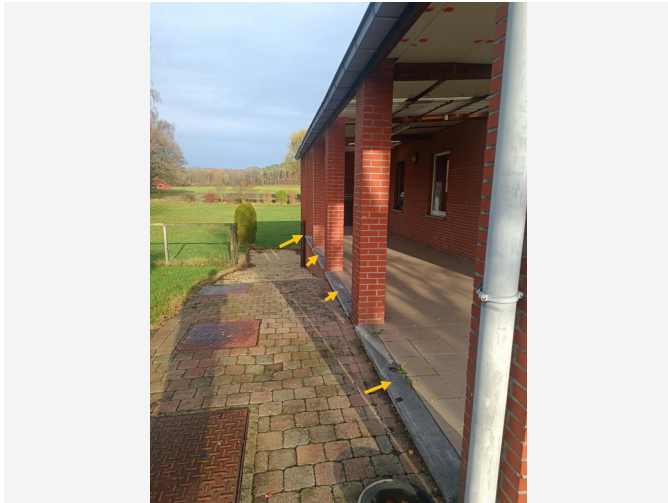
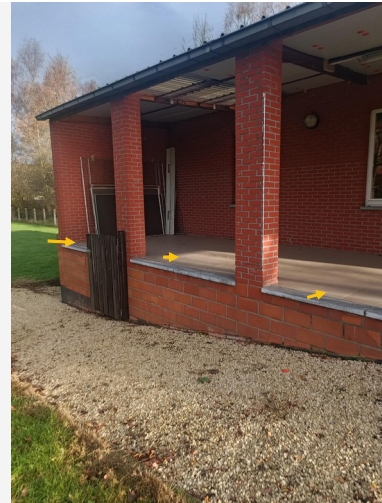
De platen van het type glasal die zich voorheen aan de buitenzijde van de linkse garage bevonden met vensters bovenop,  
zijn volledig verwijderd.

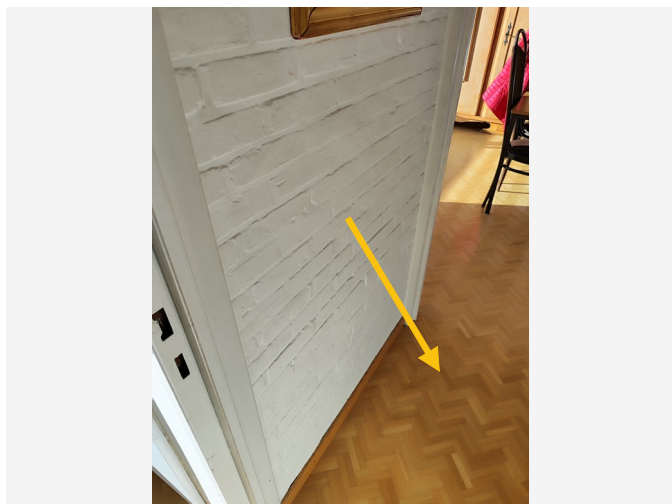
Situeringsfoto

In het verleden werd asbesthoudende zwarte lijm gebruikt voor het vastlijmen van parkettegels/vloer .

Er was geen zichtbare schade om dit vast te stellen zonder destructief onderzoek.

Bij renovatie extra controle uitvoeren.

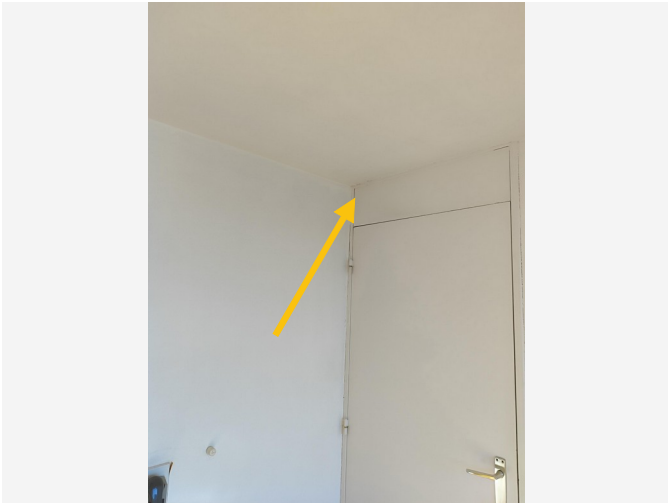
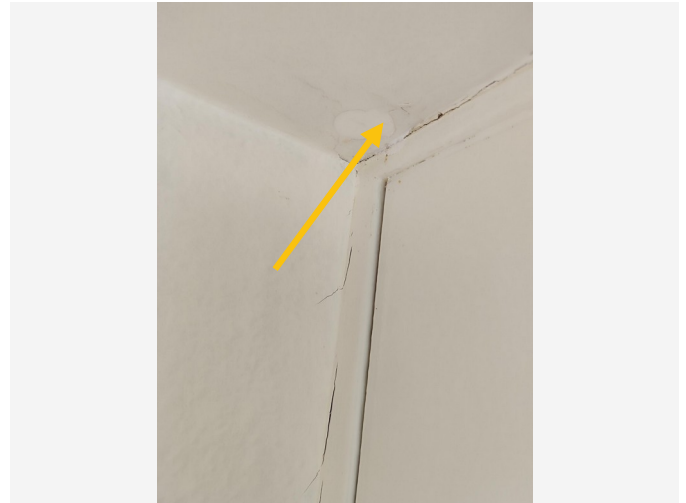
## Fiche 6: pleisterwerk plafonds

Geen asbest

| Opmerking | <p>Volgens het inspectieprotocol is een monsternamen van het pleisterwerk verplicht om dit te identificeren als niet-asbesthoudend.</p> <p>Locatie staalnames: individuele ruimte: slaapkamer / natte ruimte: badkamer / stookplaats: berging gvl / traphal: eerste verdiep</p> <p>De vermelde oppervlaktes en volumes betreffen een beredeneerde schatting. Er worden geen rechten verleend aan deze oppervlaktes/volumes. De dikte is een schatting die voorkomt uit de monsterplaatsen en is daarom niet altijd representatief. Enkele plafonds zijn afgewerkt met valse plafonds in plaatmateriaal. Het is niet duidelijk of er pleisterwerk aanwezig is achter deze valse plafonds, het is aangewezen om bijkomend onderzoek uit te voeren bij werken</p> |

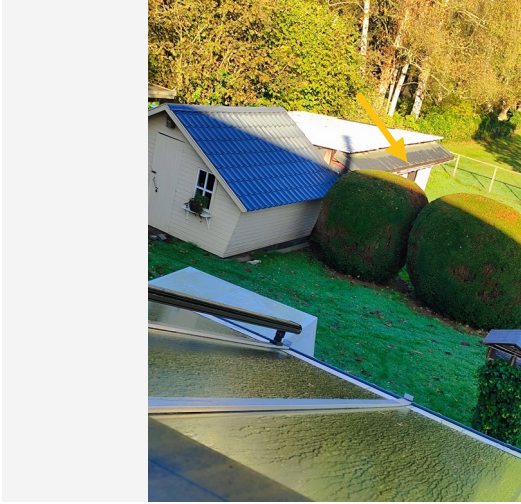
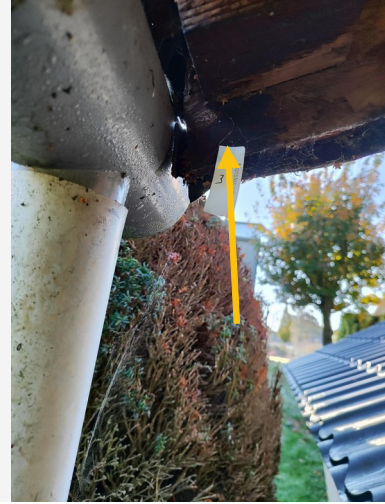
## Fiche 7: roofing berging tuin

Geen asbest

| Opmerking | het is niet duidelijk of er asbestverdachte onderlagen aanwezig zijn. Extra controle/staalname aangewezen bij renovatiewerken. De vermelde oppervlaktes, diktes en volumes betreffen een beredeneerde schatting. Er worden geen rechten verleend aan deze oEr werd een staal genomen aan een overlappend stuk roofing waardoor de waterdichtheid van de dakbedekking niet in het gedrang komt. Hppervlaktes/diktes/volumes |

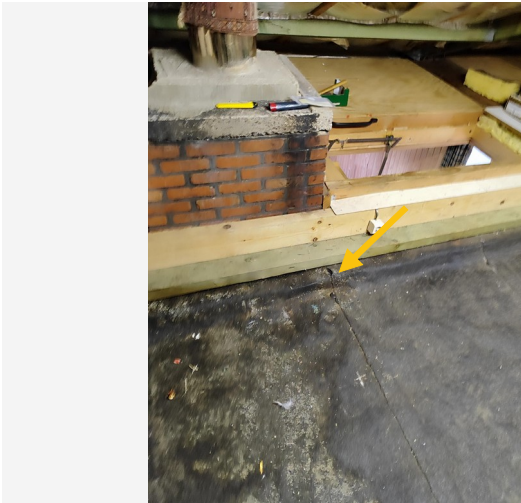
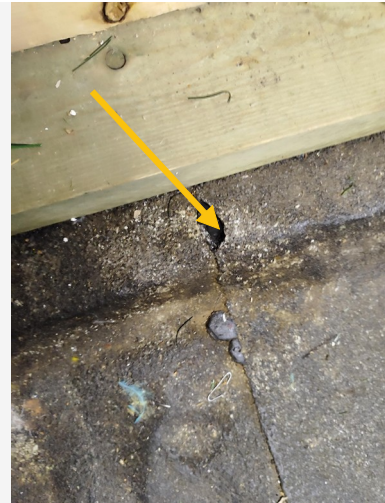
## Fiche 8: roofing plat dak onder hoofddak

Geen asbest

| Opmerking | het is niet duidelijk of er asbestverdachte onderlagen aanwezig zijn. Extra controle/staalname aangewezen bij renovatiewerken. De vermelde oppervlaktes, diktes en volumes betreffen een beredeneerde schatting. Er worden geen rechten verleend aan deze oppervlaktes. Er werd een staal genomen aan een overlappend stuk roofing waardoor de waterdichtheid van de dakbedekking niet in het gedrang komt. Hppervlaktes/diktes/volumes |

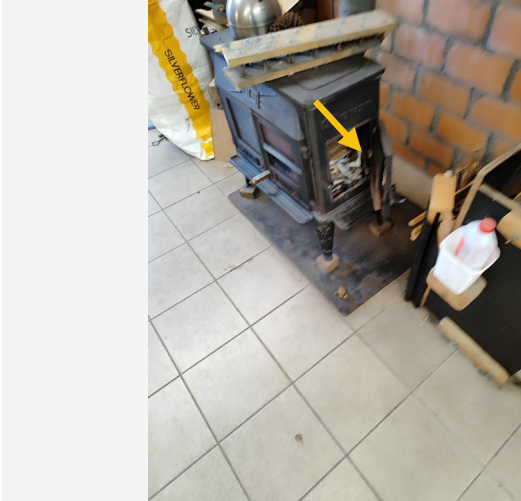
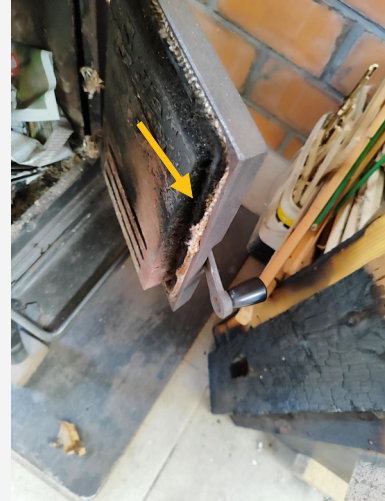
## Fiche 9: kachelkoord kachel garage

Geen asbest

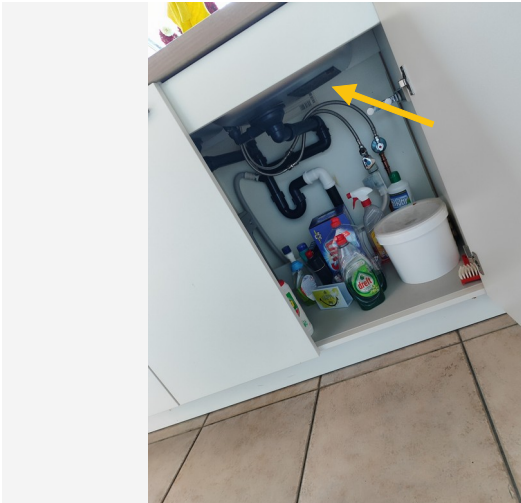
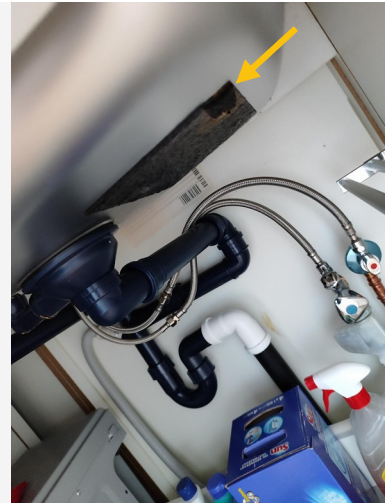
## Fiche 10: Ontdreuningsplaat spoelbak

Geen asbest

| Opmerking | Verdacht ontbreuningsplaatje werd bemonsterd. |

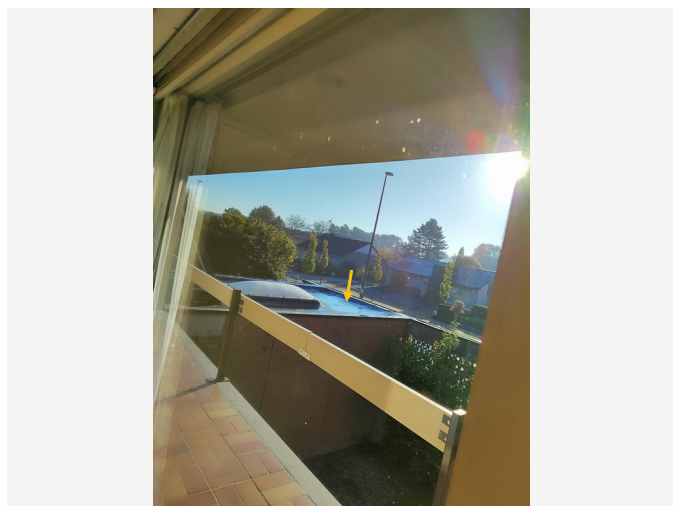
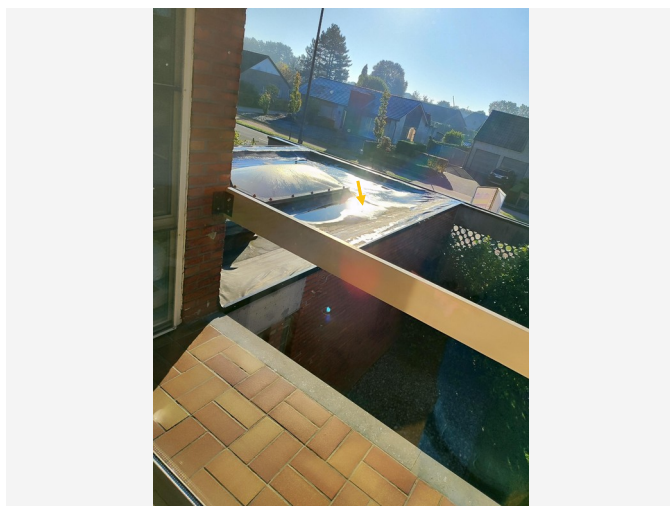
### Fiche 11: epdm plat dak garage

| Beschrijving | Notitie | Terug te vinden op plannen |
|---|---|---|
| Fiche 11: epdm plat dak garage | Er is niet zichtbaar wat er zich onder de epdm laag zit.<br><br>Dit is na te kijken en eventueel te bemonsteren bij toekomstig renovatiewerken. | Plan 1.6: Hoofdgebouw plan |

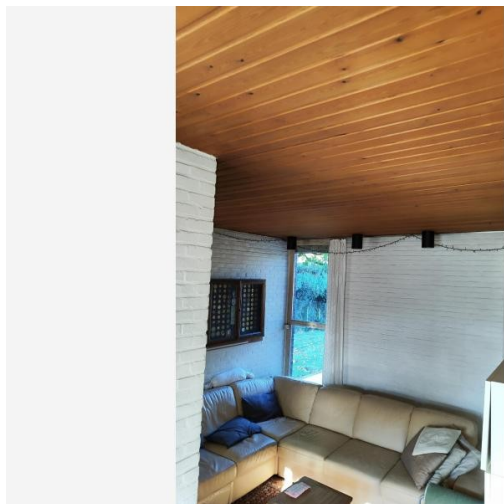
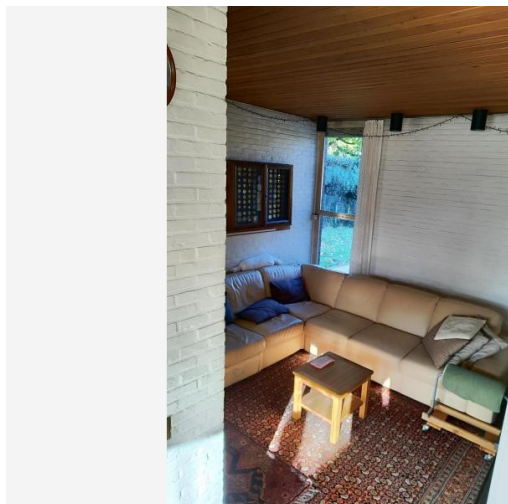
## Fiche 15: binnenwanden

| Beschrijving | Notitie | Terug te vinden op plannen |
|---|---|---|
| Fiche 15: binnenwanden | Er is nergens muurpleister aanwezig in de woning | Plan 1.3: gelijkvloers<br>Plan 1.4: eerste verdiep |
