# Asbestinventarisatattest

Overpelterbaan 108, 3940 Hechtel-Eksel

Attestnummer : **20251209-000242.000**

**Asbestveilig** (maar mogelijk niet asbestvrij)

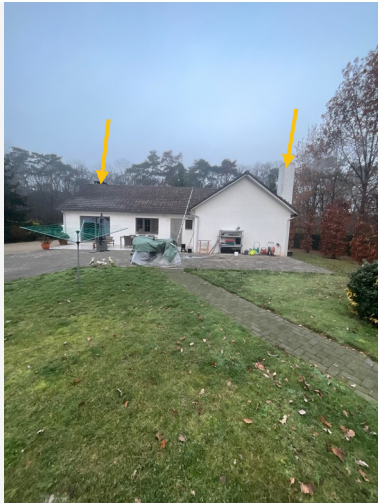
*Situeringsfoto*

**Reden:** Het te onderzoeken materiaal situeert zich hoger dan 3,50 m te rekenen vanaf een veilige ondergrond

**Uitleg van de asbestdeskundige:** Bij werken (dak of reiniging schouw) kan een stelling geplaatst worden , het is niet duidelijk of er asbestverdachte materialen aanwezig zijn in of rond de schouw.

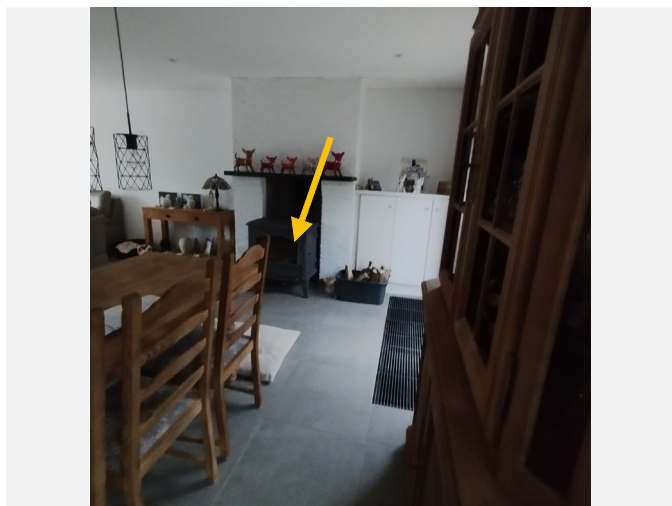
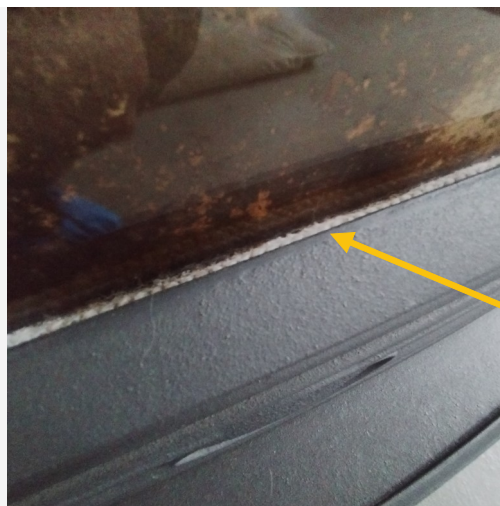
Het koord werd visueel herkend als een synthetische koord en is niet asbesthoudend.

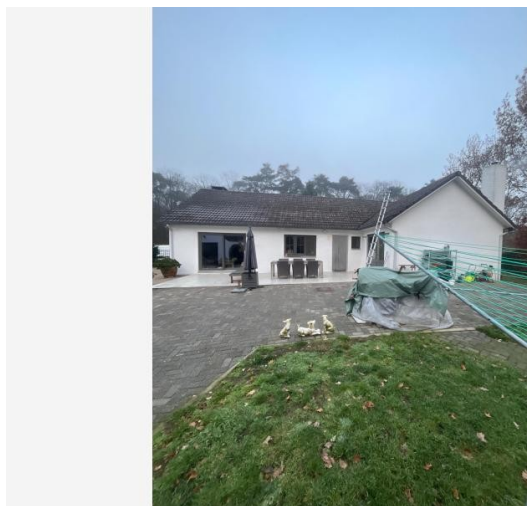
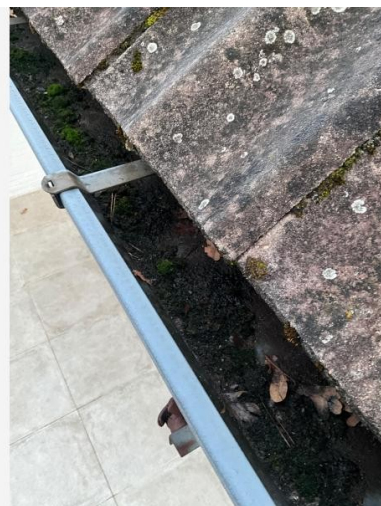
De dakgoten werden gecontroleerd, er werden geen verdachte afwerkingslagen aangetroffen

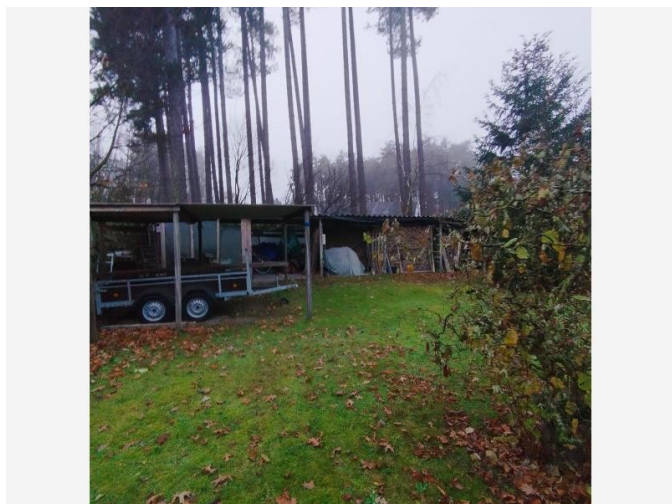
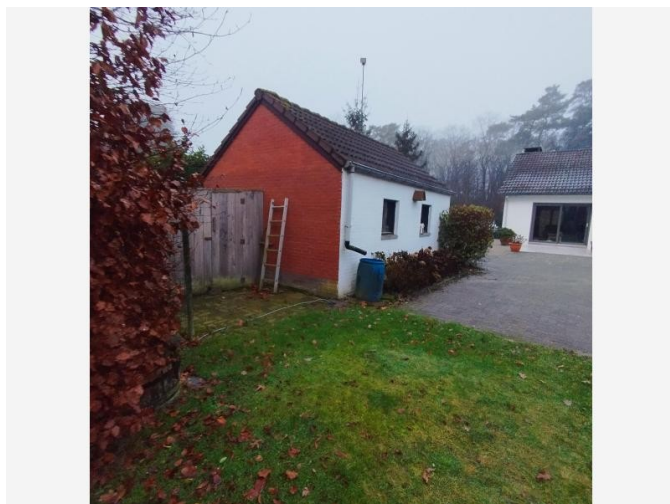
Er werden geen asbest verdachte materialen aangetroffen tijdens de inspectie van garage, afdak, berghok en houtopslagplaats

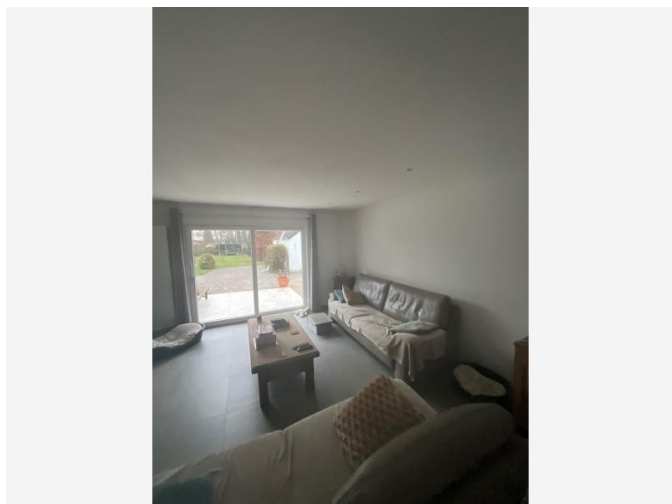
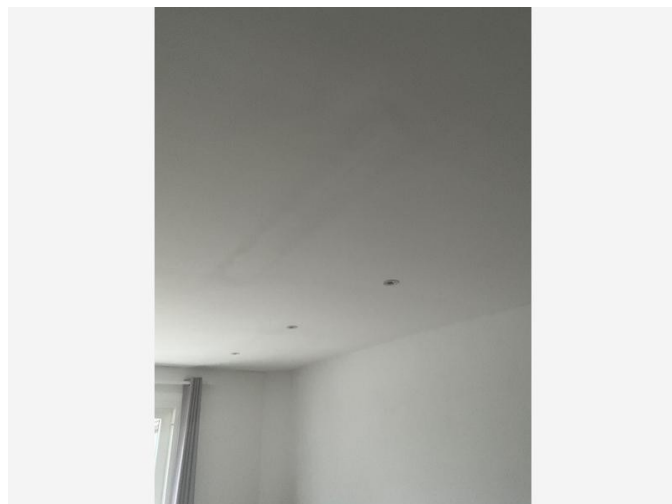
Enkele plafonds zijn afgewerkt met valse plafonds in plaatmateriaal. Het is niet duidelijk of er pleisterwerk of ander verdacht asbestmateriaal aanwezig is achter / op deze valse plafonds, het is aangewezen om bijkomend onderzoek uit te voeren bij werken. Het plafond bestaat uit .gipskarton...Zonder destructieve handeling is het niet mogelijk om na te gaan of er asbesthoudende materialen aanwezig zijn achter de plafond afwerking. Als bij sloop of renovatie blijkt dat er achter deze plafonds nog pleisterwerk of asbest verdachte toepassingen aanwezig zijn, moet dit bemonsterd worden.

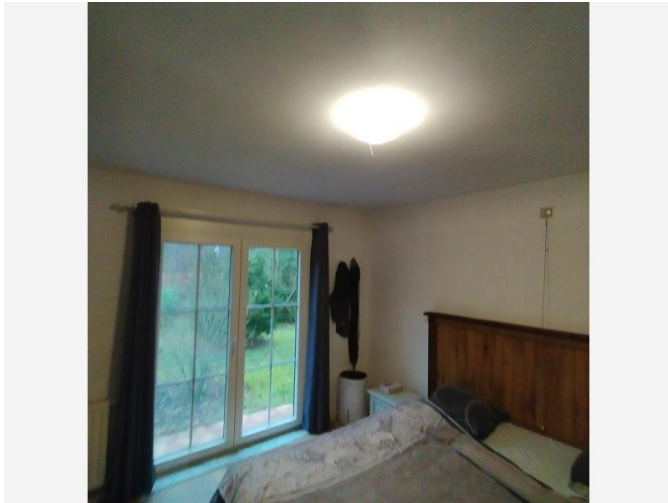
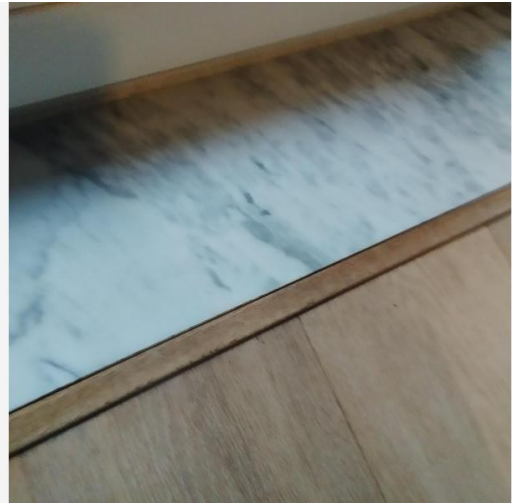
De raamtabletten + deurdorpels werden gecontroleerd en worden als niet verdacht beschouwd.

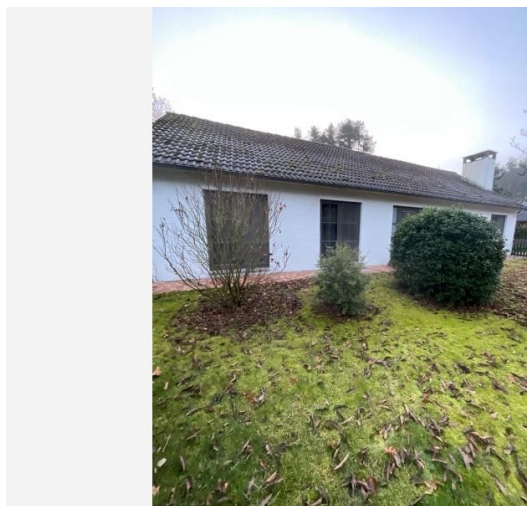
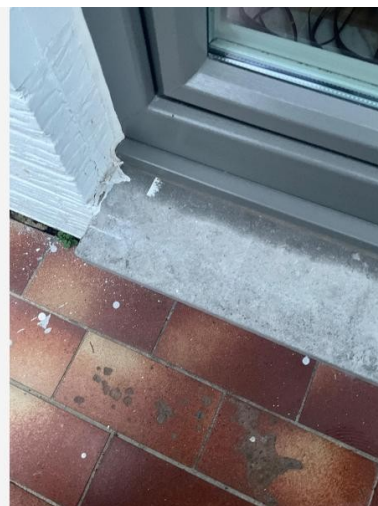
De dorpels zijn van natuursteen.

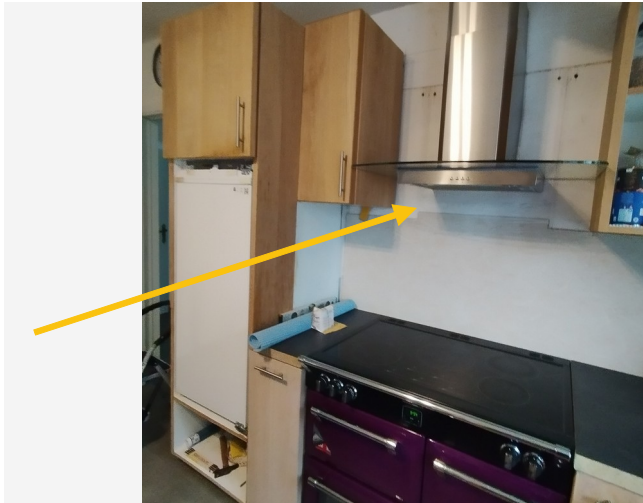
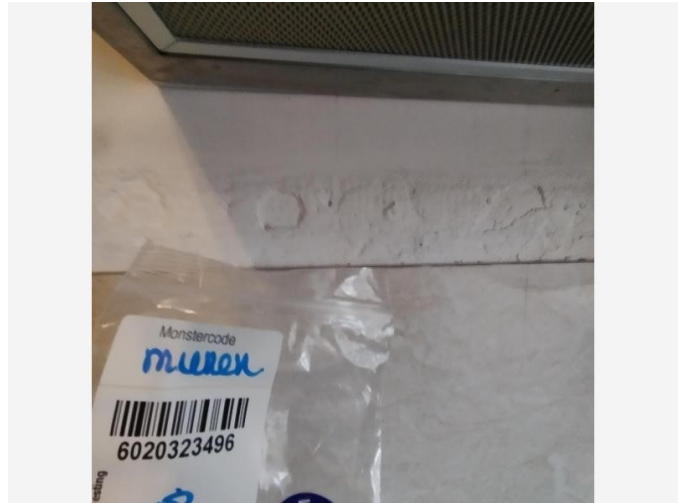
## Fiche 9: Muurpleister

Geen asbest

| # | Type | Referentie | Resultaat |
|---|---|---|---|
| 9.1 | Mengmonster | Muren | Geen asbest |

| Opmerking | <p>olgens het inspectieprotocol is een monstername van het pleisterwerk verplicht om dit te identificeren als niet-asbesthoudend.</p> <p>Locatie staalnames: individuele ruimte: berging/ natte ruimte: keuken/ stookplaats: cv-ruimte / traphal: zolder</p> <p>De vermelde oppervlaktes en volumes betreffen een beredeneerde schatting. Er worden geen rechten verleend aan deze oppervlaktes/volumes. De dikte is een schatting die voorkomt uit de monsterplaatsen en is daarom niet altijd representatief.</p> |

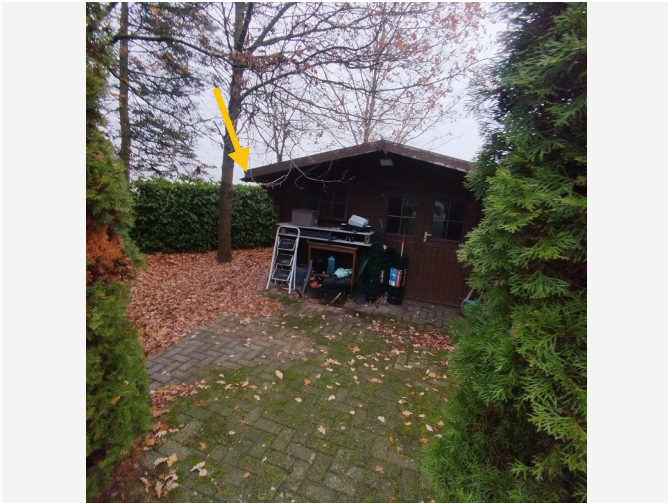
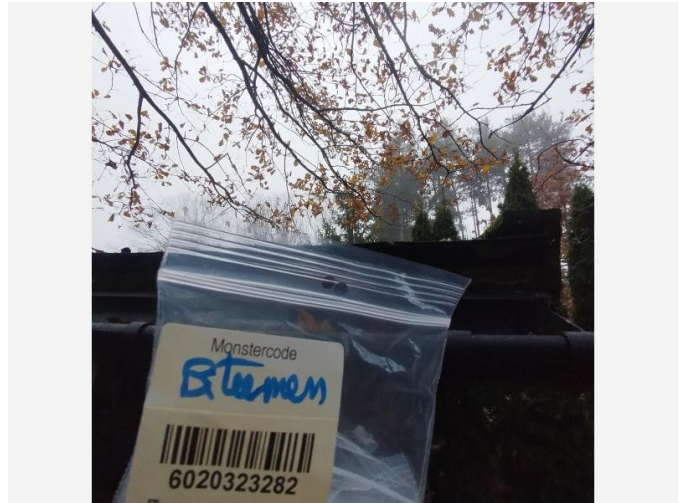
## Fiche 10: Dakbekleding tuinhuis

Geen asbest

| # | Type | Referentie | Resultaat |
|---|---|---|---|
| 10.1 | Puntmonster | Bitumen | Geen asbest |

| Opmerking | <p>Er kan niet uitgesloten worden dat er onderlagen aanwezig zijn (bij dakwerken extra controle aangewezen)</p> <p>De vermelde oppervlaktes, diktes en volumes betreffen een beredeneerde schatting. Er worden geen rechten verleend aan deze oppervlaktes/diktes/volumes.</p> |

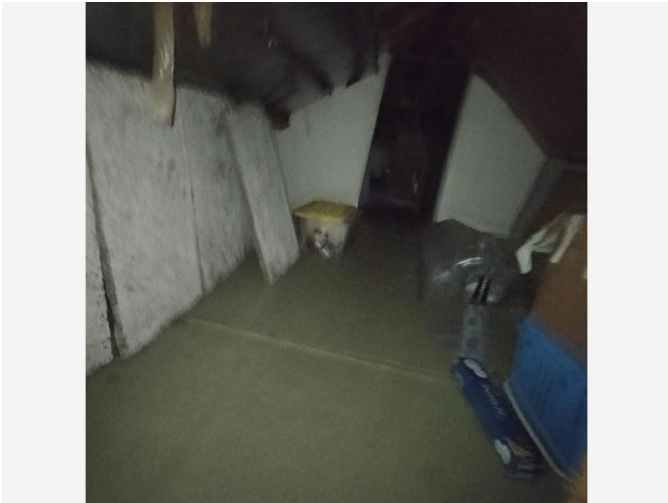
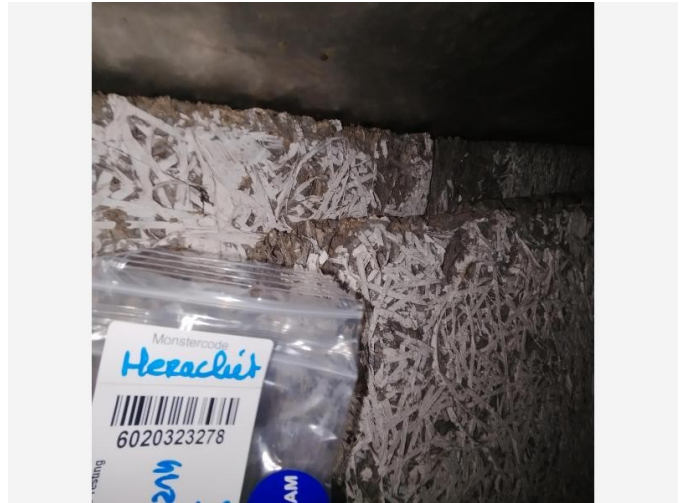
## Fiche 11: Herakliet - platen

Geen asbest

| # | Type | Referentie | Resultaat |
|---|---|---|---|
| 11.1 | Puntmonster | Herakliet | Geen asbest |

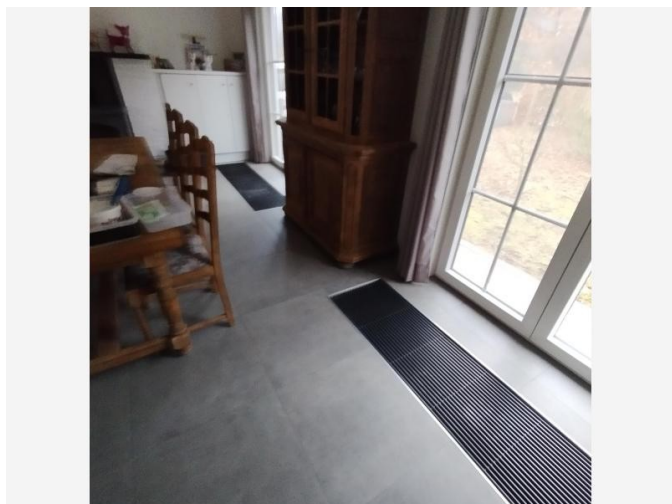
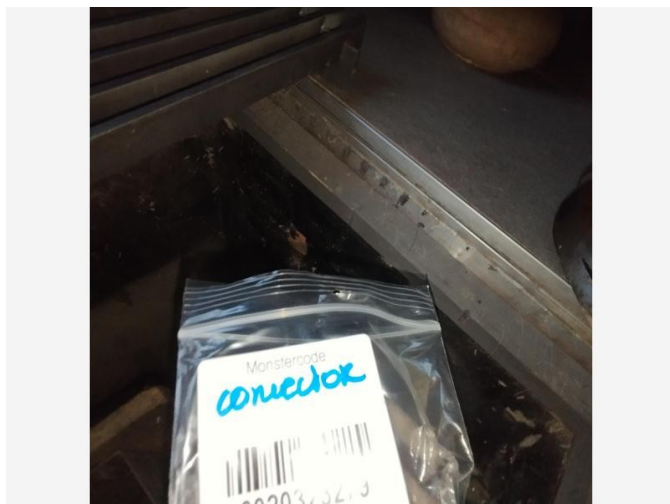
## Fiche 12: Cementering - convectorputten

Geen asbest

| # | Type | Referentie | Resultaat |
|---|---|---|---|
| 12.1 | Mengmonster | convector | Geen asbest |

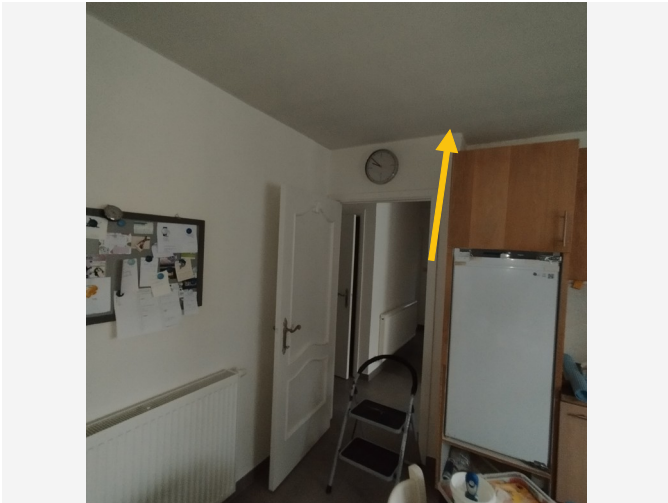
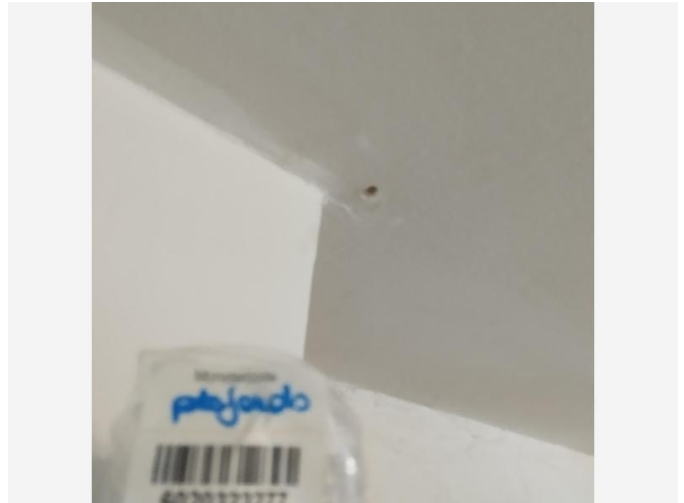
## Fiche 13: Plafondpleister

Geen asbest

| # | Type | Referentie | Resultaat |
|---|---|---|---|
| 13.1 | Mengmonster | Plafonds | Geen asbest |

| Opmerking | <p>Volgens het inspectieprotocol is een monstername van het pleisterwerk verplicht om dit te identificeren als niet-asbesthoudend.</p> <p>Locatie staalnames: individuele ruimte: berging/ natte ruimte: keuken/ stookplaats: Cv-ruimte/ traphal : cv*ruimte</p> <p>De vermelde oppervlaktes en volumes betreffen een beredeneerde schatting. Er worden geen rechten verleend aan deze oppervlaktes/volumes. De dikte is een schatting die voorkomt uit de monsterplaatsen en is daarom niet altijd representatief.</p> <p>. Enkele plafonds zijn afgewerkt met valse plafonds in plaatmateriaal. Het is niet duidelijk of er pleisterwerk aanwezig is achter deze valse plafonds, het is aangewezen om bijkomend onderzoek uit te voeren bij werken.</p> |

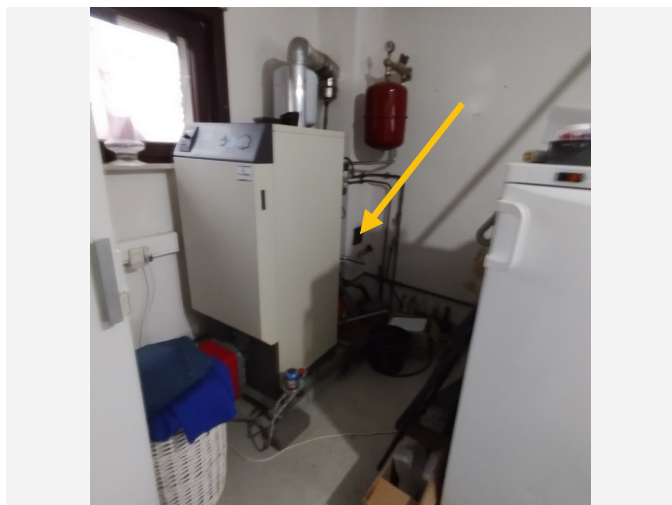
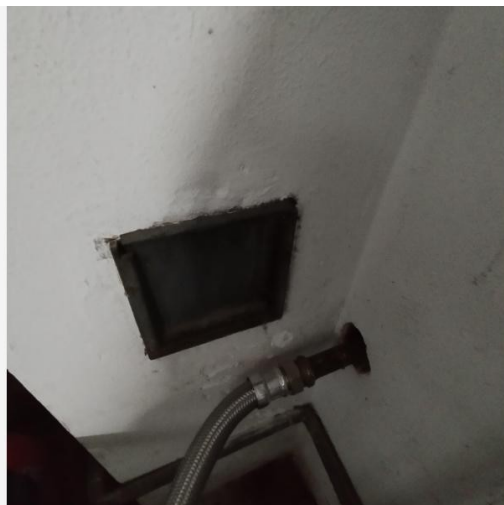
### Fiche 14: Roetluik

| Beschrijving | Notitie | Terug te vinden op plannen |
|---|---|---|
| Fiche 14: Roetluik | Het roetluikje is vervaardigd uit metaal en is dus niet verdacht | Plan 1.7: GLV : div |

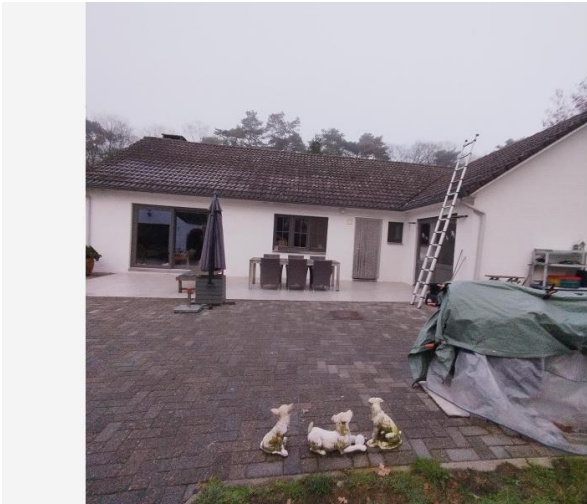
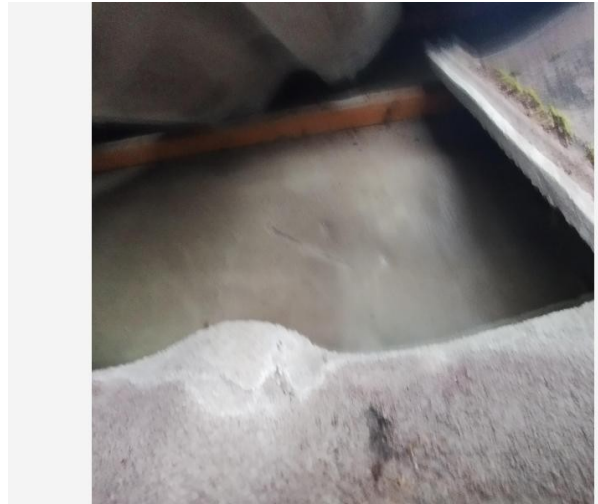
## Fiche 15: Onderdak - woning

| Beschrijving | Notitie | Terug te vinden op plannen |
|---|---|---|
| Fiche 15: Onderdak - woning | Het dak werd gecontroleerd (optillen van een dakpan, Via de zolder) . Er is geen verdacht onderdak vastgesteld . | Plan 1.3: Woning |

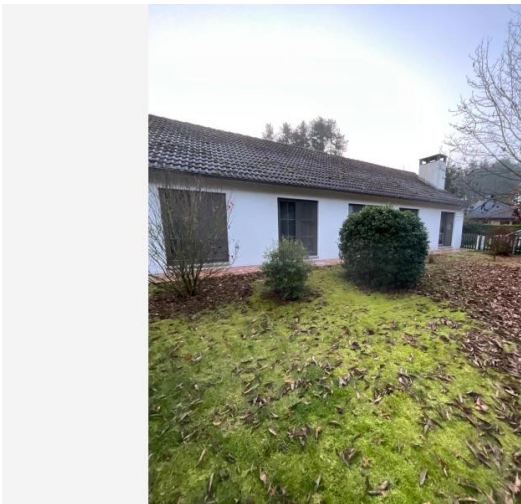
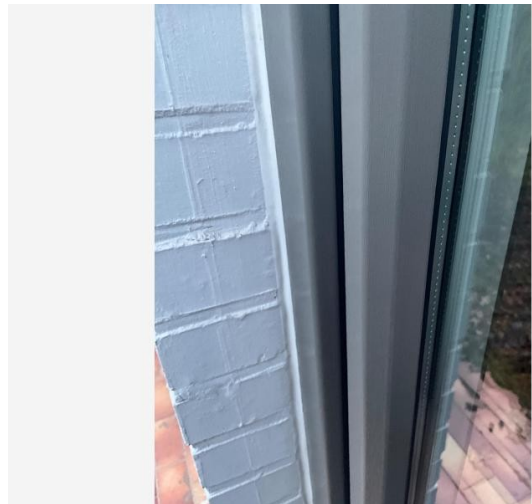
## Fiche 16: Afdichting ramen/deuren – woning

| Beschrijving | Notitie | Terug te vinden op plannen |
|---|---|---|
| Fiche 16: Afdichting ramen/deuren – woning | De gebruikte siliconen kit is niet asbestverdacht | Plan 1.5: Zolder ; div<br>Plan 1.7: GLV : div |

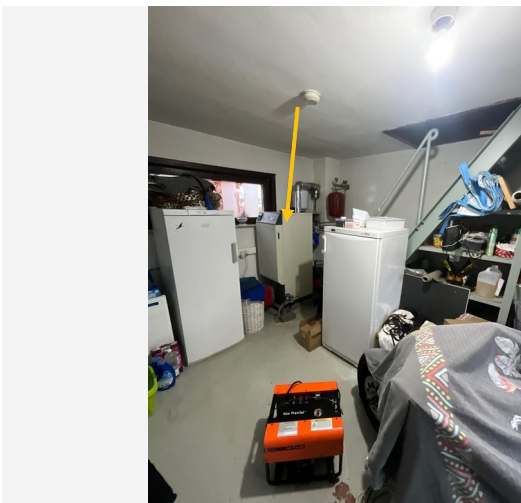
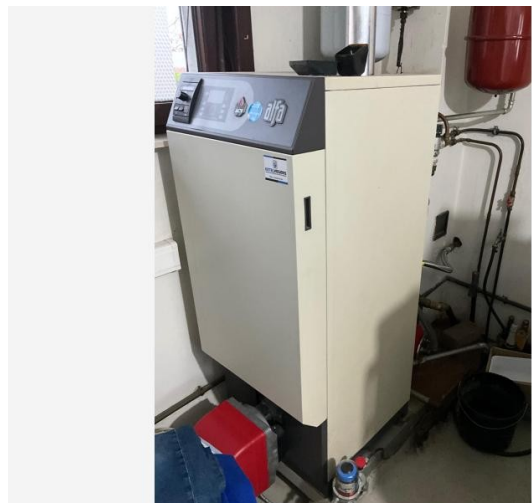
## Fiche 17: HVAC installatie; ACV

| Beschrijving | Notitie | Terug te vinden op plannen |
|---|---|---|
| Fiche 17: HVAC installatie; ACV | De cv ketel merk ACV is van het bouwjaar 2008 en is dus niet asbestverdacht. | Plan 1.7: GLV : div |

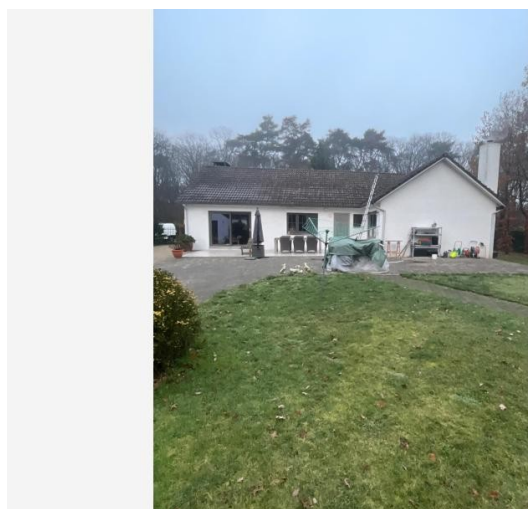
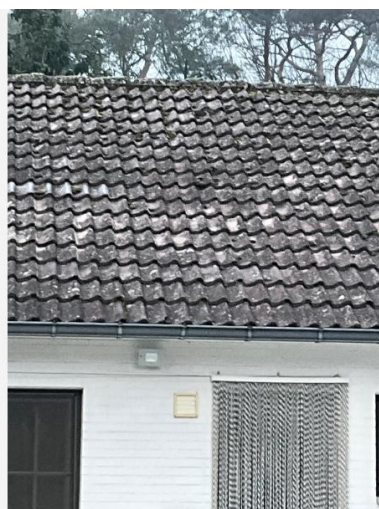
### Fiche 18: Dakbedekking\_ woning

| Beschrijving | Notitie | Terug te vinden op plannen |
|---|---|---|
| Fiche 18: Dakbedekking_ woning | De dakbekleding van de woning betreft betonnen dakpannen en zijn niet asbestverdacht | Plan 1.2: Woning |
