# Asbestinventarisatetest

Martelarenstraat 77, 2400 Mol

Attestnummer : 20251119-000154.000

**Niet-asbestveilig**

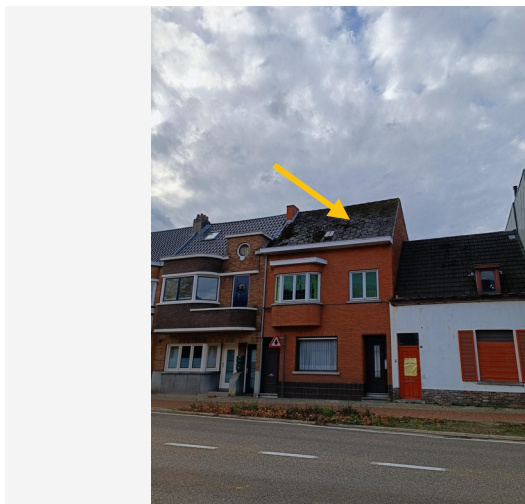
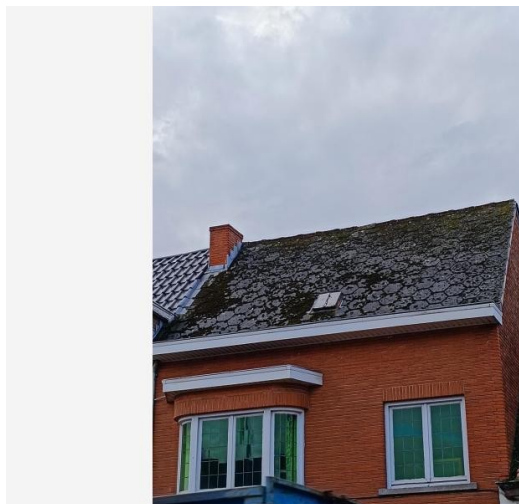
Het asbestmateriaal valt onder de mijlpaal van 2034.

**Dringend verwijderen**

| Opmerking | <p>Asbestverdachte dakleien geconstateerd.</p> <p>De hoeveelheid is een zo nauwkeurig mogelijke opmeting. Hieraan kunnen evenwel geen rechten worden ontleend.</p> |

- Verwijder dit asbestmateriaal zo snel mogelijk. Volg de toestand goed op.
- Hemelwater dat afspoelt van asbestcement daken of gevels kan asbestdeeltjes bevatten. Gebruik het enkel voor gesloten circuits (bv. spoelen toiletten). Reinig na het vervangen van het dak of de gevel de dakgoten en regenwaterput of -ton om asbesthoudend sediment of slib te verwijderen
- Voer bijkomende staalname(s) uit.

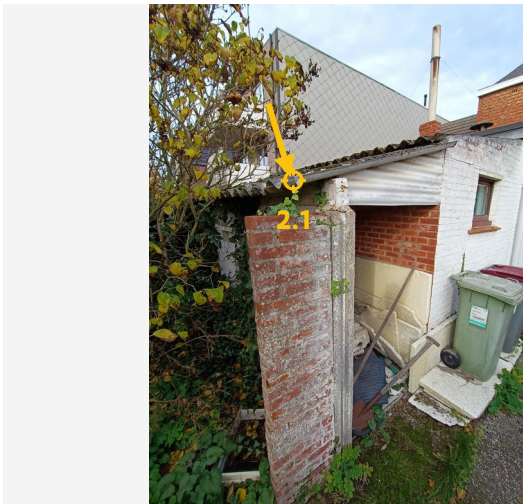
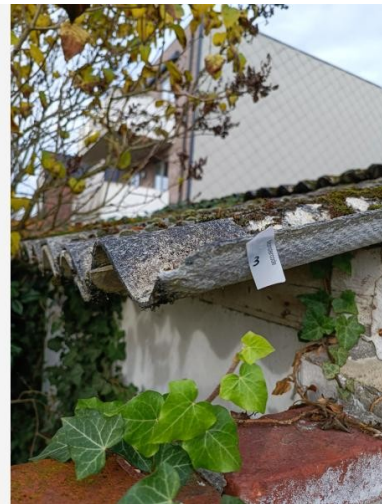
| Opmerking | <p>Er werd een staal genomen aan een uitstekend stuk waardoor de waterdichtheid van de dakbedekking niet in het gedrang komt.</p> <p>De vermelde oppervlaktes, diktes en volumes betreffen een beredeneerde schatting. Er worden geen rechten verleend aan deze oppervlaktes/diktes/volumes</p> |

- Eenvoudige handelingen: mag via doe-het-zelf of door werknemer(s) met opleidingsattest eenvoudige handelingen  
EH via doe-het zelf Standaard dragen van de nodige wegwerp beschermingsmiddelen FFP 3 masker , handschoenen en tyvec CAT III type 5-6 , afwasbaar schoeisel Indien mogelijk de ondervloer afdekken , golfplaten voorzichtig verwijderen, extra fixeren, niet breken , niet gooien, onmiddellijk dubbel verpakken , luchtdicht afsluiten of voorzichtig in container met asbest bag plaatsen. Voldoende benevelen/bevochtigen tijdens de duur van de werken. Indien golfplaten in slechte staat zijn en kans bestaat op breken : Eenvoudige handeling opgeleid personeel , alle werknemer(s) moeten wel beschikken over een opleidingsattest eenvoudige handelingen 8u Voor hechtgebonden toepassingen: Bij verwijdering door doe-het-zelf moet men dit afval dubbel en luchtdicht verpakt aandienen bij het gemeentelijk recyclagepark. Men raadpleegt best op voorhand de voorwaarden van het recyclagepark. Zie ook link Zie <https://ovam.vlaanderen.be/wie-mag-wat->

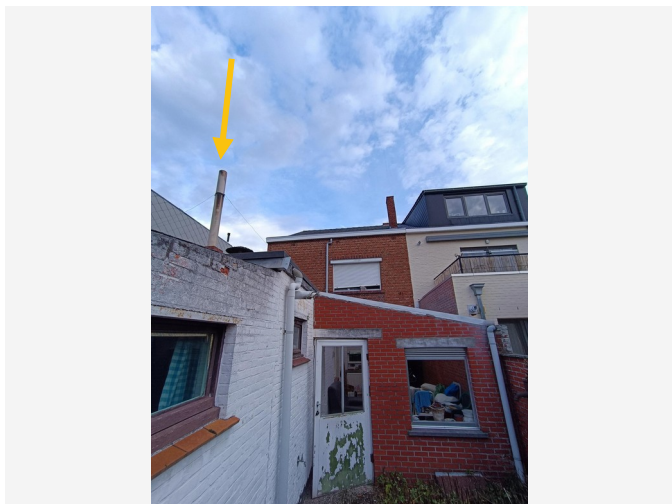
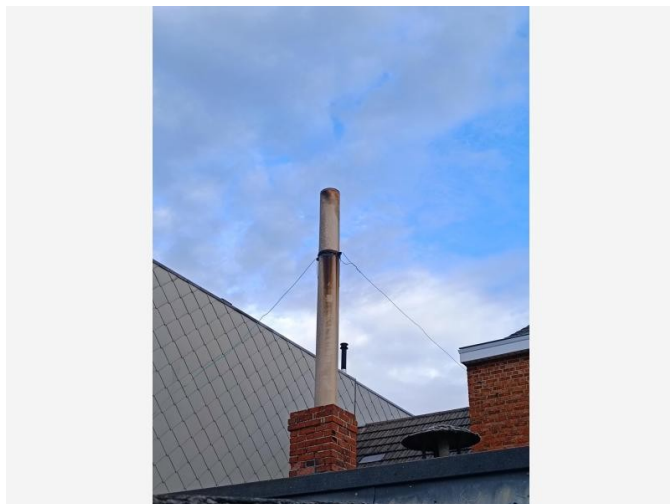
| Opmerking | <p>Op het dak is een schouwbus aanwezig.</p> <p>De vermelde oppervlaktes, diktes en volumes betreffen een beredeneerde schatting. Er worden geen rechten verleend aan deze oppervlaktes/diktes/volumes.</p> |

- Eenvoudige handelingen: mag via doe-het-zelf of door werknemer(s) met opleidingsattest eenvoudige handelingen  
EH via doe-het zelf De buis kan voorzichtig losgebeiteld worden , extra bevochtigen om stof te voorkomen  
Standaard dragen van de nodige wegwerp beschermingsmiddelen FFP 3 masker , handschoenen en tyvec CAT III type 5-6 , afwasbaar schoeisel Bij de gemeente/containerpark afsluitzakken halen om dubbel in te pakken , sluit luchtdicht af en breng naar het plaatselijk containerpark als hechtgebonden asbestafval. Voor hechtgebonden toepassingen: Bij verwijdering door doe-het-zelf moet men dit afval dubbel en luchtdicht verpakt aandielen bij het gemeentelijk recyclagepark. Men raadpleegt best op voorhand de voorwaarden van het recyclagepark. Zie ook link Zie <https://ovam.vlaanderen.be/wie-mag-wat-verwijderen>  
<https://ovam.vlaanderen.be/voorzorgsmaatregelen-bij-asbestverwijdering>

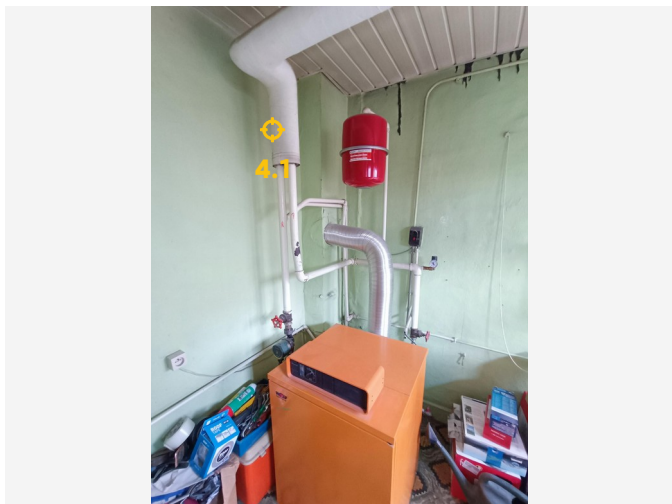
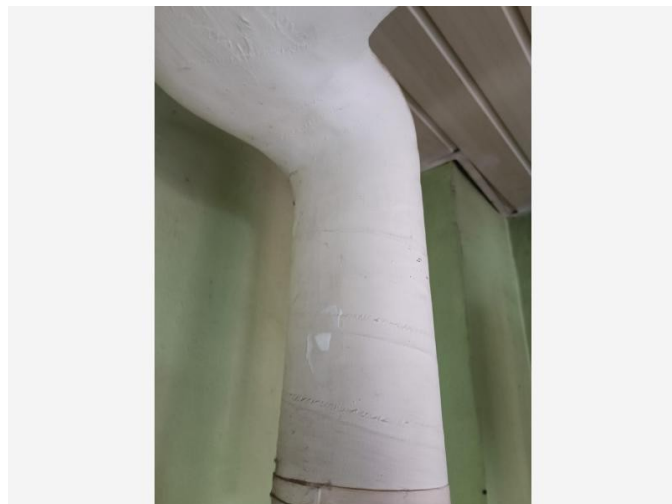
| Opmerking | <p>De vermelde lengtes, omtrekken en diktes betreffen een beredeneerde schatting. Er worden geen rechten verleend aan deze lengtes, omtrekken en diktes. De dikte is een schatting die voorkomt uit de monsterplaatsen en is daarom niet altijd representatief.</p> <p>Er werden mengmonsters genomen volgens de richtlijnen van het inspectieprotocol.</p> <p>Er kunnen bijkomende stalen genomen worden om bepaalde zones uit te sluiten.</p> |

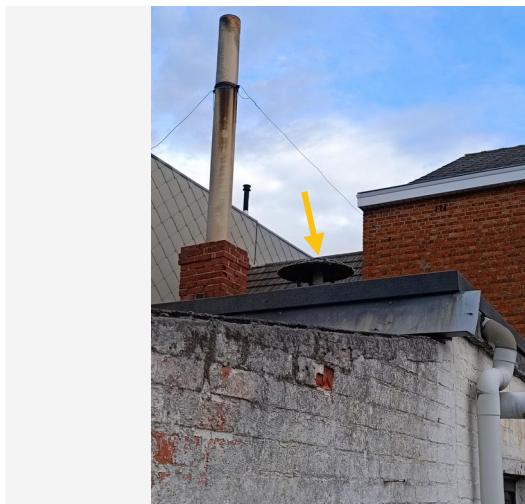
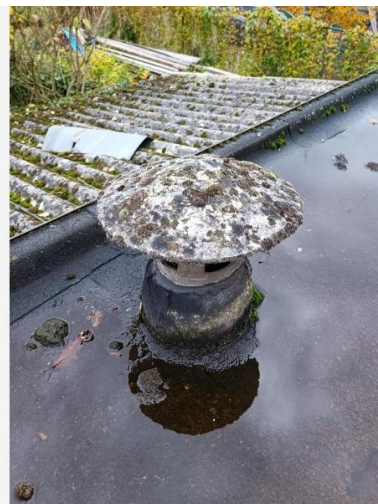
| Opmerking | <p>Asbestcement schouwhoedje zichtbaar op het platte dak.</p> <p>De vermelde oppervlaktes, diktes, gewichten en volumes betreffen een beredeneerde schatting. Er worden geen rechten verleend aan deze oppervlaktes/diktes/volumes.</p> |

- Eenvoudige handelingen: mag via doe-het-zelf of door werknemer(s) met opleidingsattest eenvoudige handelingen  
EH via doe-het zelf De schouwhoed kan voorzichtig losgebeiteld worden , extra bevochtigen om stof te voorkomen Standaard dragen van de nodige wegwerp beschermingsmiddelen FFP 3 masker , handschoenen en tyvec CAT III type 5-6 , afwasbaar schoeisel Bij de gemeente/containerpark afsluitzakken halen om dubbel in te pakken , sluit luchtdicht af en breng naar het plaatselijk containerpark als hechtgebonden asbestafval. Voor hechtgebonden toepassingen: Bij verwijdering door doe-het-zelf moet men dit afval dubbel en luchtdicht verpakt aandienen bij het gemeentelijk recyclagepark. Men raadpleegt best op voorhand de voorwaarden van het recyclagepark. Zie ook link Zie <https://ovam.vlaanderen.be/wie-mag-wat-verwijderen> <https://ovam.vlaanderen.be/voorzorgsmaatregelen-bij-asbestverwijdering>

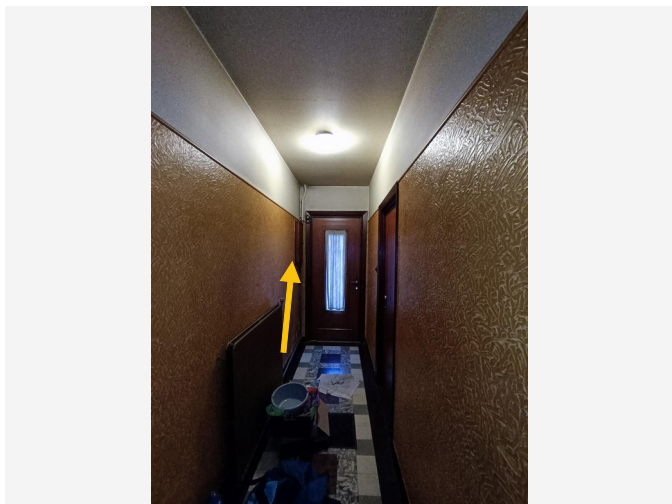
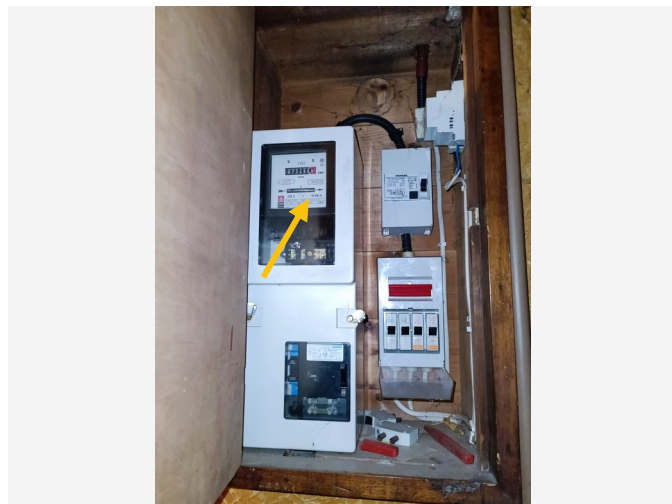
| Opmerking | Het is moeilijk te bepalen of de bakeliettoepassingen in de woning ook effectief asbesthoudend zijn (het kan ook gaan om de asbestvrije variant). Er werd geen monster genomen owv beschadiging aan een elektrisch gerelateerde toepassing, extra controle bij verwijdering van het verdacht materiaal. Vermoedelijk zal de toepassing verwijderd worden bij aanpassing van het elektriciteitsnetwerk. |

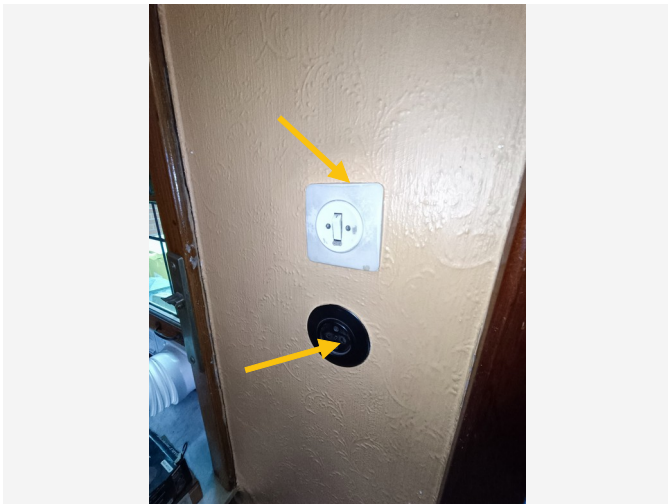
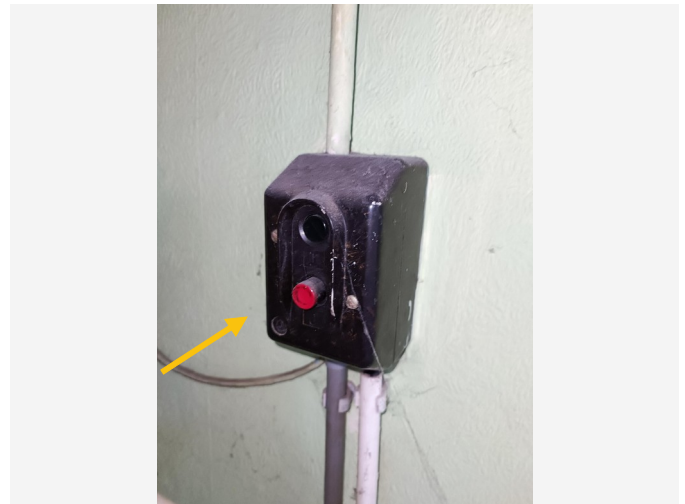
| Opmerking | <p>Het is moeilijk te bepalen of de bakeliettoepassingen in de woning ook effectief asbesthoudend zijn (het kan ook gaan om de asbestvrije variant).</p> <p>Er werd geen monster genomen owv beschadiging aan een elektrisch gerelateerde toepassing, extra controle bij verwijdering van het verdacht materiaal.</p> |

- Eenvoudige handelingen: mag via doe-het-zelf of door werknemer(s) met opleidingsattest eenvoudige handelingen  
Schakelaars, stopcontacten en andere gelijkaardige toepassingen kunnen eenvoudig losgeschroefd worden --> EH doe-het-zelf. Afgesloten of verzegelde kast --> EH opgeleid techniek personeel 8u basisopleiding asbest. Voor elektrische infrastructuur en uitrusting dient u vooraleer men deze toepassing gaat bevochtigen de elektriciteit af te sluiten (zoniet elektrocutie-/brandgevaar). standaard dragen van de nodige wegwerp beschermingsmiddelen FFP 3 masker , handschoenen en tyvec CAT III type 5-6 , afspoelbaar schoeisel Losschroeven en dubbel verpakken in plastic , sluit luchtdicht af en breng dit als hechtgebonden afval naar een plaatselijk containerpark. Voor hechtgebonden toepassingen: Bij verwijdering door doe-het-zelf moet men dit afval dubbel en luchtdicht verpakt afdienen bij het gemeentelijk recyclagepark. Men raadpleegt best op voorhand de voorwaarden van het recyclagepark.

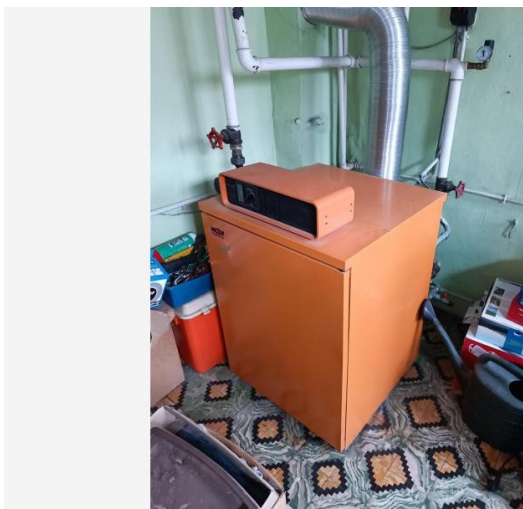
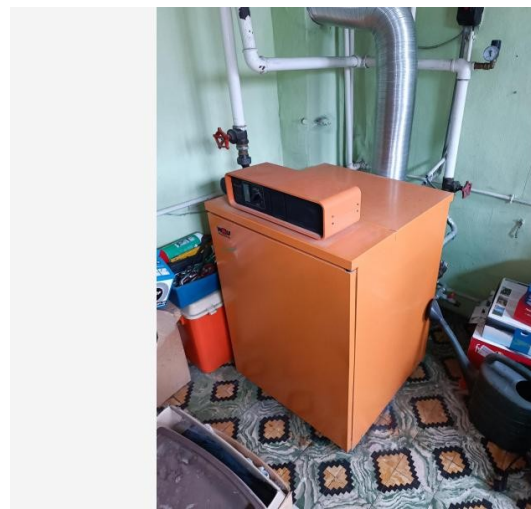
### Fiche 23: Ketel

| Beschrijving | Notitie | Terug te vinden op plannen |
|---|---|---|
| Fiche 23: Ketel | Het exact gebruik van asbesthoudend materiaal is niet gekend . Laat de ketel controleren door een opgeleid techniker (basis 8 u asbest) tijdens het onderhoud | Plan 1.2: Gelijkvloers |
