# Asbestinventarisatattest

Schuttersstraat 8, 2490 Balen

Attestnummer : 20251201-000152.000

Uitgegeven op : 01.12.2025

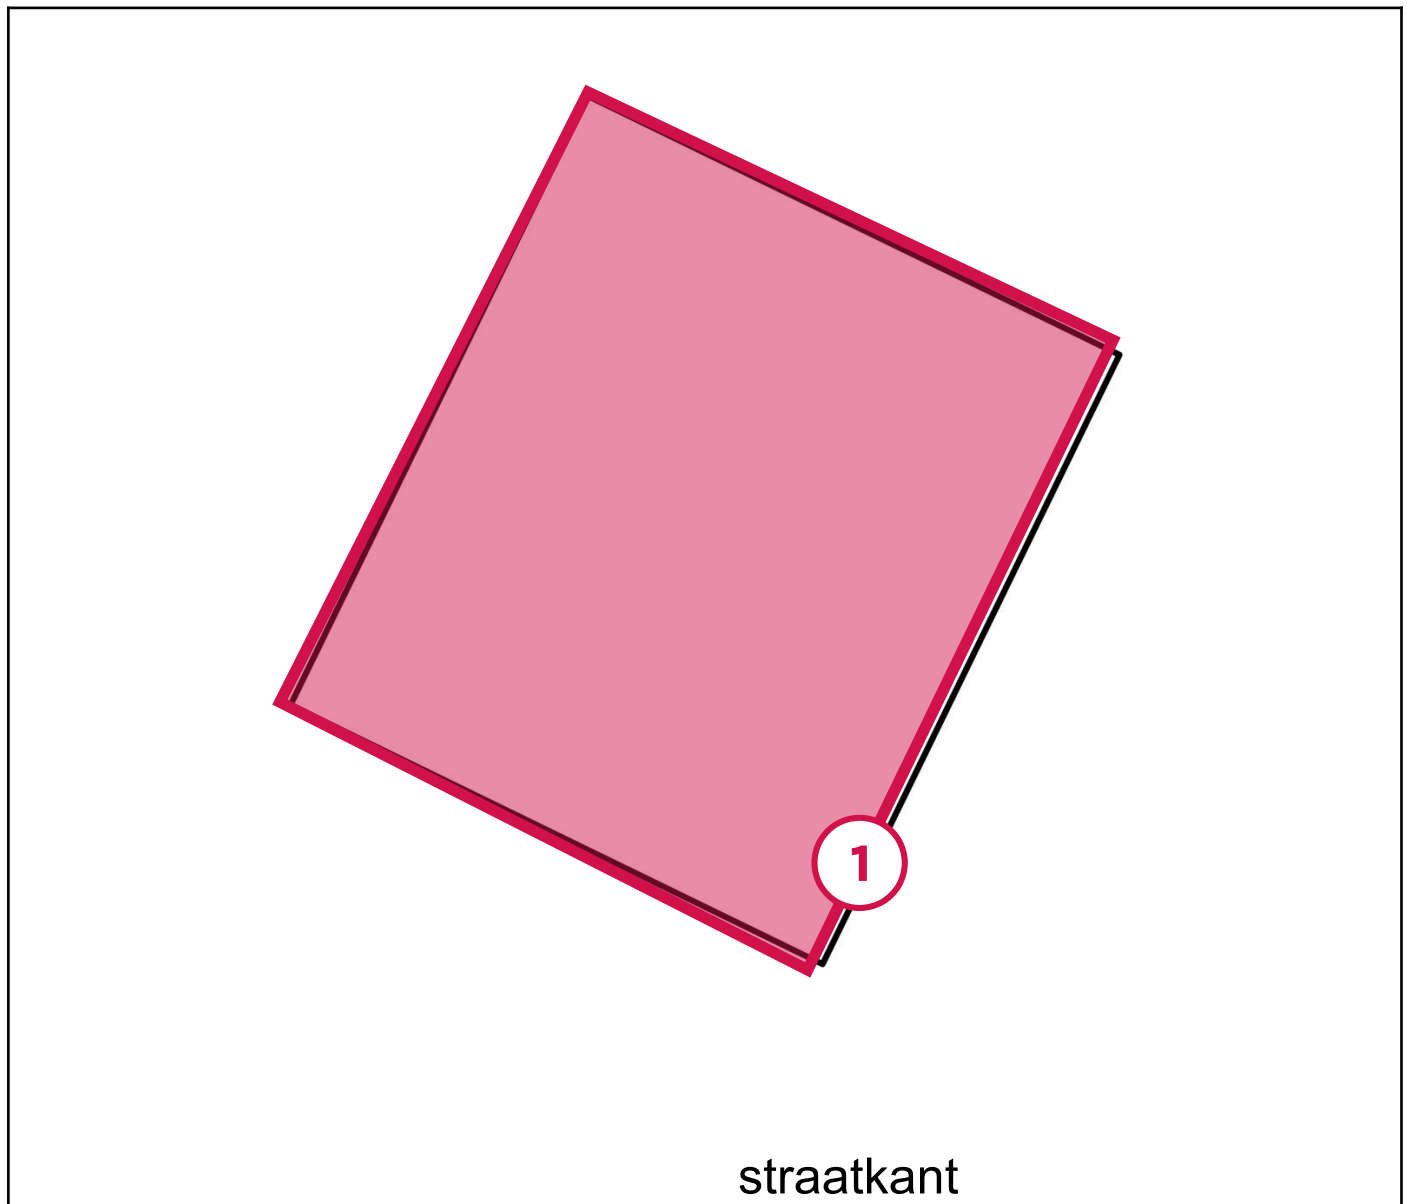
## Plan 2.2: Tuinhuis

| Beschrijving | Type | Actie |
|---|---|---|
| 1. Golfplaten - tuinhuis | Asbestmateriaal | Dringend verwijderen |

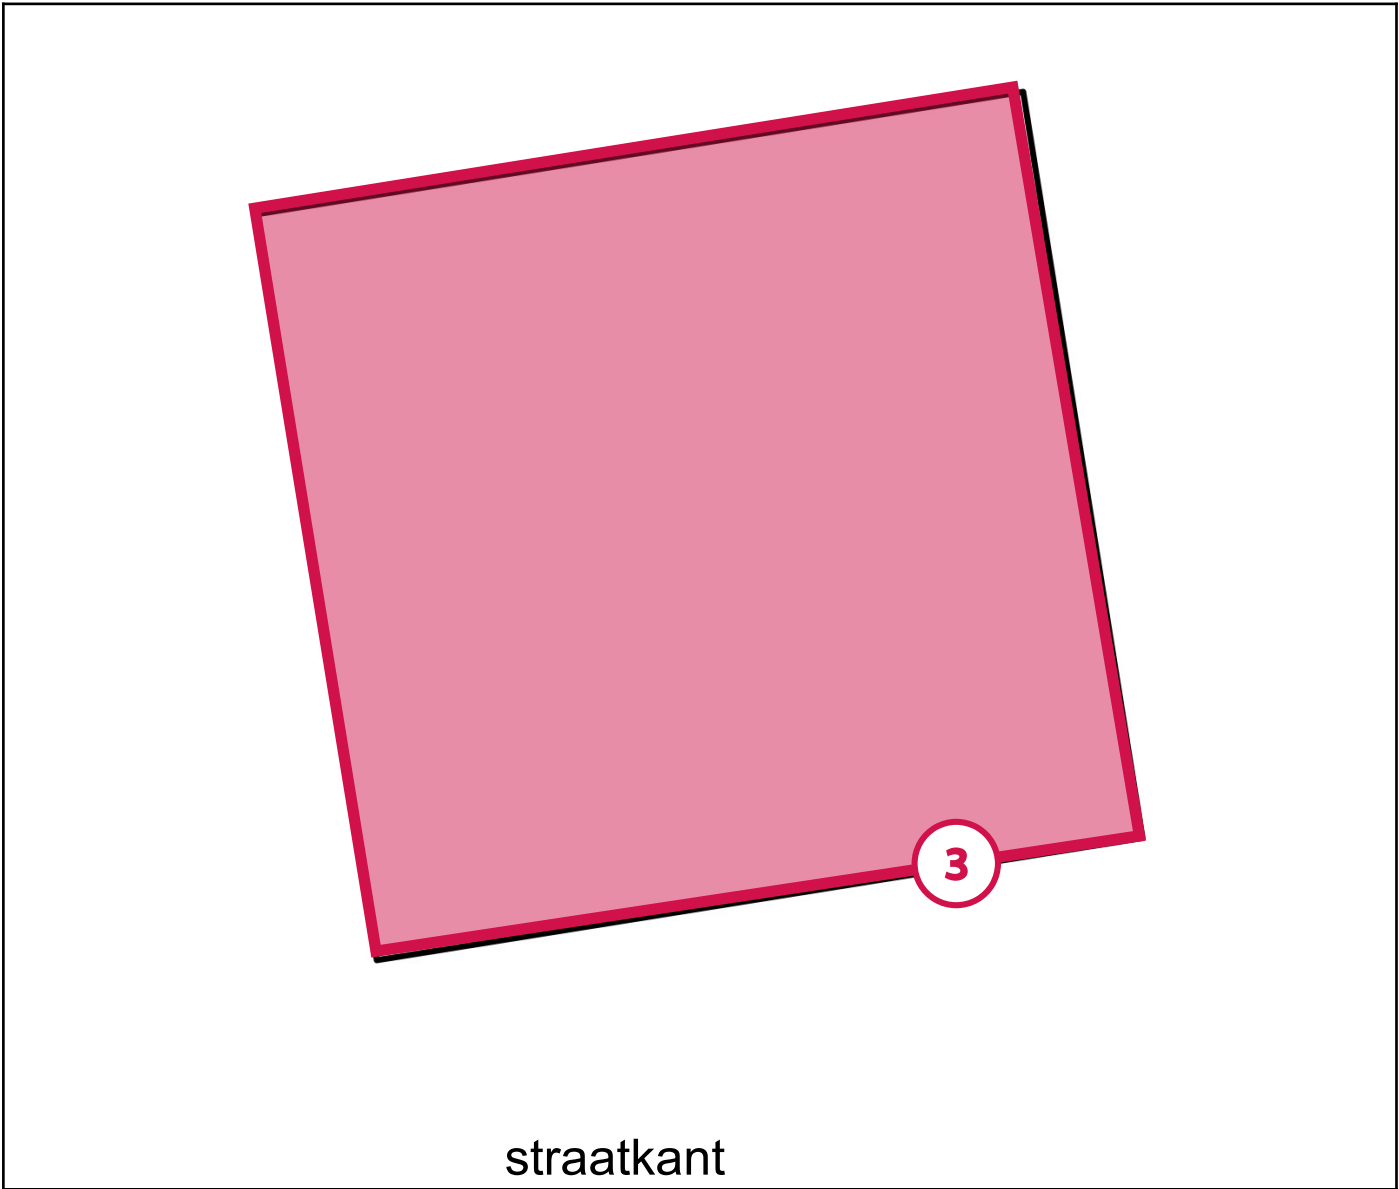
### Plan 3.3: Kippenhok kopie

| Beschrijving | Type | Actie |
|---|---|---|
| 3. Golfplaten - kippenhok | Asbestmateriaal | Dringend verwijderen |

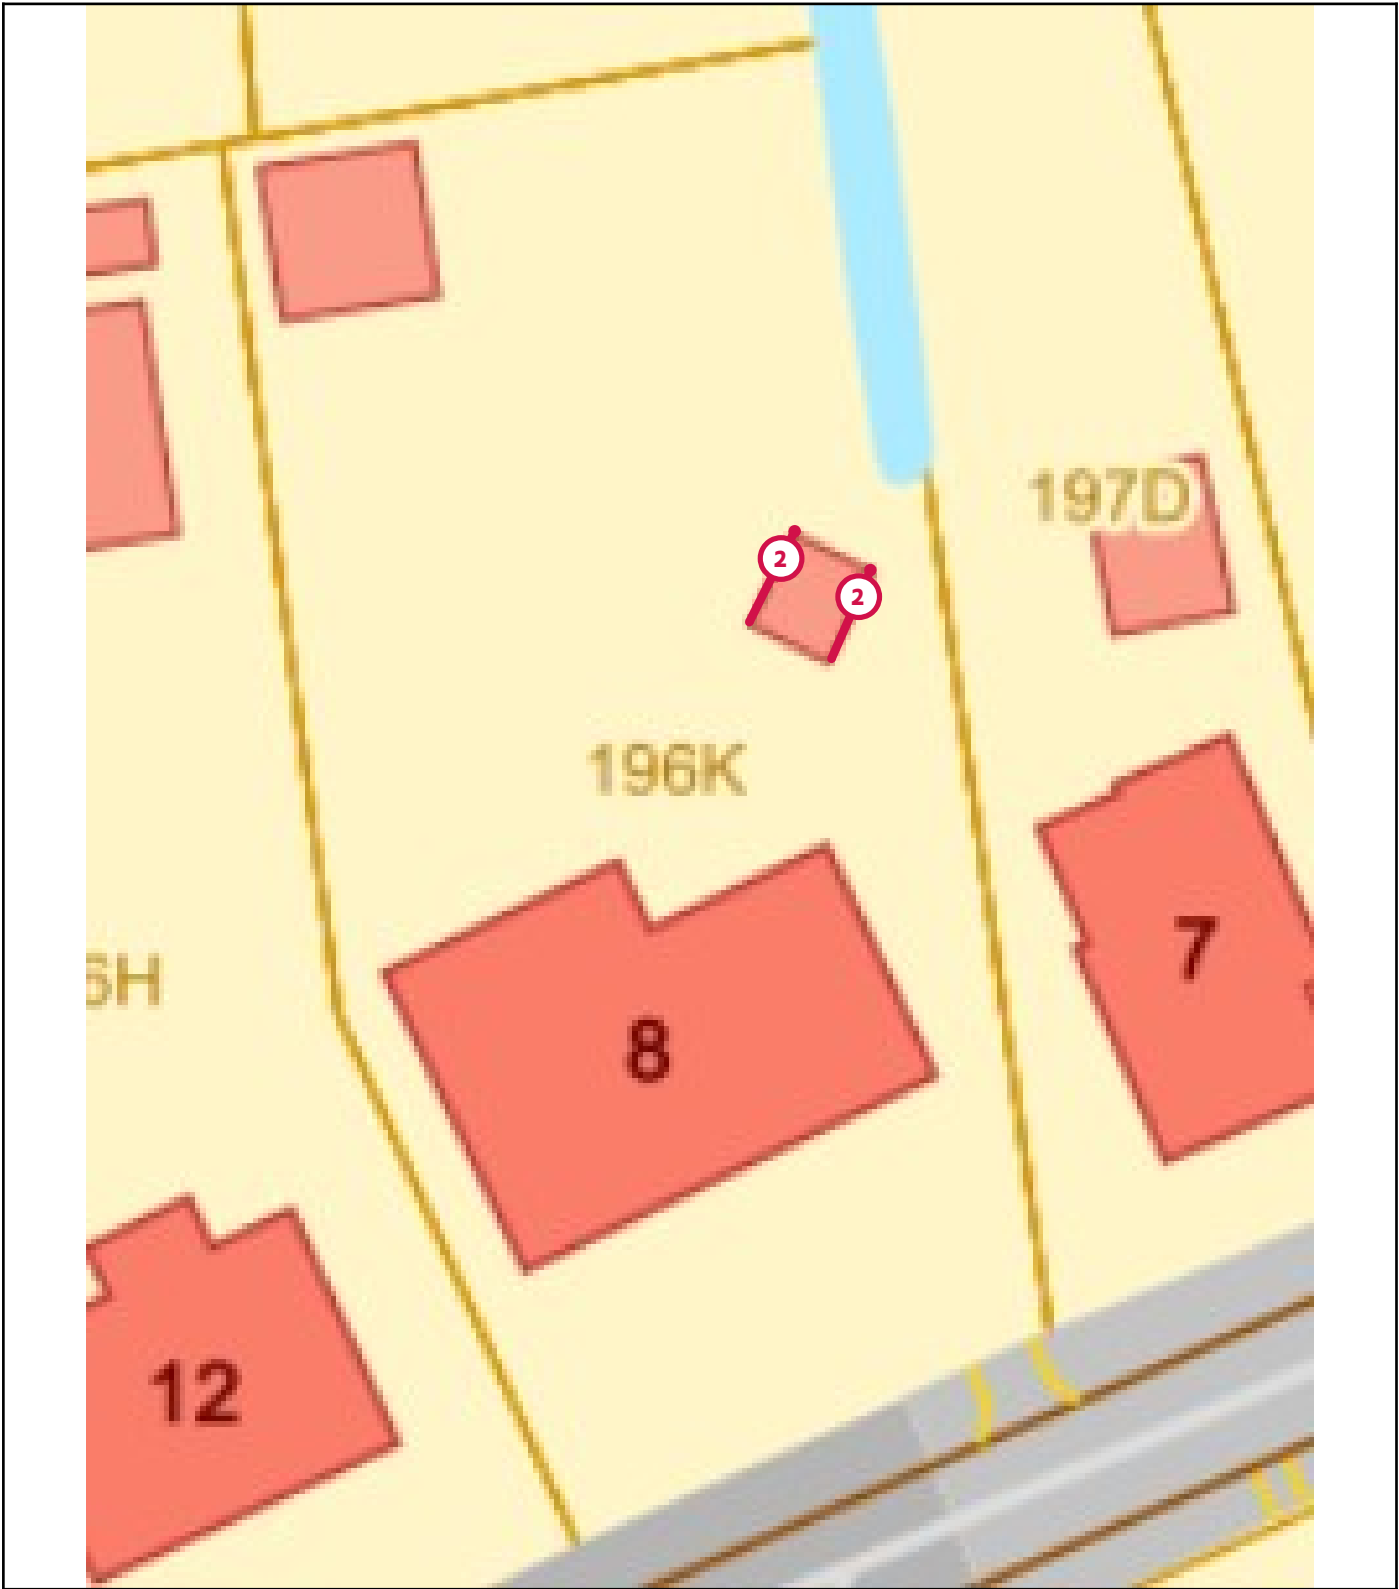
Plan 5.1: Vaststellingen buiten de constructies

| 2. Slib/sediment dakgoot - tuinhuis | Asbestmateriaal | Dringend verwijderen |

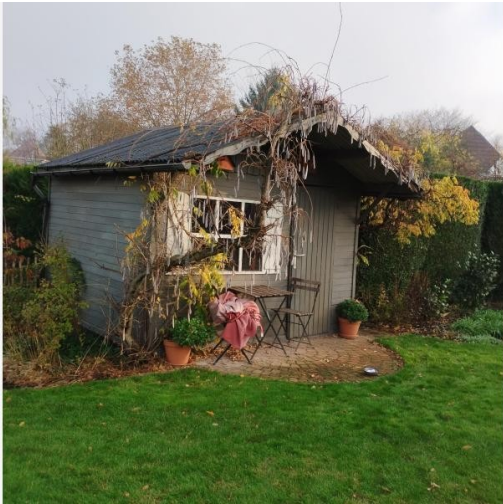
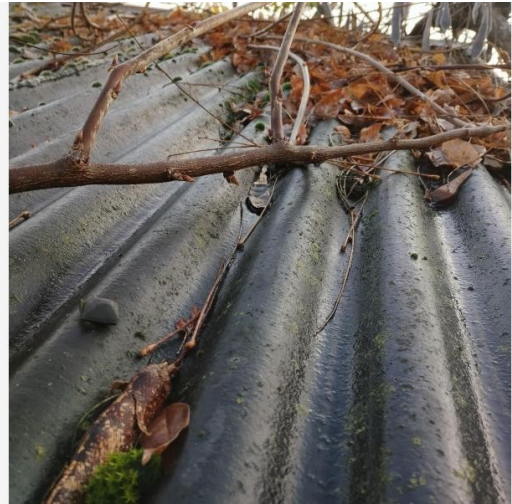
Het asbestmateriaal valt onder de mijlpaal van 2034.

**Dringend verwijderen**

Reinigen/afschuren/ontmossen golfplaten (golfplaten mogen op geen enkele manier gereinigd of afgeschuurd worden. Totaalverbod sinds 27 april 2019) Sinds 27 april 2019 is het verboden om zonnepanelen, een overzet dak of andere constructies (zoals reclamepanelen) te plaatsen op asbestcementen dak- of gevelbekleding. Herstelwerkzaamheden zoals verwijderen van deels beschadigde golfplaten en vervangen door nieuwe platen kan aanleiding geven tot blootstelling, gebruik persoonlijke beschermingsmiddelen tijdens deze werken. (mondmasker ffp3, wegwerphandschoenen, tyvec CAT III type 5/6) , afwasbaar schoeisel

| Eindbeoordeling materiaalarisico | Hoog materiaalarisico en/of hoge kans op vezelvrijgave |

| Gebondenheid | Categorie 1: hechtgebonden in oorsprong |
| Asbestsoort (vezeltype) | Crocidoliet aanwezig |
| Asbestconcentratie | Laag (< 50%) |
| Afschermingsgraad van het gehele materiaal | Geheel of deels (ook) vrij aan de binnenlucht |
| Toestand van het materiaal | Matig beschadigd, matig verweerd |

| Beschrijving | Golfplaten - tuinhuis |
| Hoeveelheid (oppervlakte - aantal) | • 12,50 m <sup>2</sup> - 1 stuk |
| Identificatiemethode | <p>De asbestdeskundige beoordeelt het materiaal als asbestverdacht en dus asbesthoudend, en dit zonder monsternamen.</p> <p>Motivatie: De opdrachtgever weigert om het materiaal te laten bemonsteren.</p> |
| Opmerking | <p>De golfplaten werden visueel vastgesteld en als asbestverdacht beoordeeld, geen staalname op vraag van de eigenaar getekend document bevindt zich in de bijlage.</p> <p>De vermelde oppervlaktes, diktes en volumes betreffen een beredeneerde schatting. Er worden geen rechten verleend aan deze oppervlaktes/diktes/volumes</p> |

- Verwijder dit asbestmateriaal zo snel mogelijk. Volg de toestand goed op.
- Hemelwater dat afspoelt van asbestcement daken of gevels kan asbestdeeltjes bevatten. Gebruik het enkel voor gesloten circuits (bv. spoelen toiletten). Reinig na het vervangen van het dak of de gevel de dakgoten en regenwaterput of -ton om asbesthoudend sediment of slib te verwijderen
- Voer bijkomende staalname(s) uit.

- Eenvoudige handelingen: mag via doe-het-zelf of door werknemer(s) met opleidingsattest eenvoudige handelingen  
EH via doe-het zelf Standaard dragen van de nodige wegwerp beschermingsmiddelen FFP 3 masker , handschoenen en tyvec CAT III type 5-6 , afwasbaar schoeisel Indien mogelijk de ondervloer afdekken , golfplaten voorzichtig verwijderen, extra fixeren, niet breken , niet gooien, onmiddellijk dubbel verpakken , luchtdicht afsluiten of voorzichtig in container met asbest bag plaatsen. Voldoende benevelen/bevochtigen tijdens de duur van de werken. Indien golfplaten in slechte staat zijn en kans bestaat op breken : Eenvoudige handeling opgeleid personeel , alle werknemer(s) moeten wel beschikken over een opleidingsattest eenvoudige handelingen 8u Voor hechtgebonden toepassingen: Bij verwijdering door doe-het-zelf moet men

dit afval dubbel en luchtdicht verpakt aandienen bij het gemeentelijk recyclagepark. Men raadpleegt best op voorhand de voorwaarden van het recyclagepark. Zie ook link Zie <https://ovam.vlaanderen.be/wie-mag-wat-verwijderen> <https://ovam.vlaanderen.be/voorzorgsmaatregelen-bij-asbestverwijdering> <https://ovam.vlaanderen.be/asbestafval-afvoeren> Zie ook wetgevend kader (website van de OVAM en CODEX boek VI titel 3).

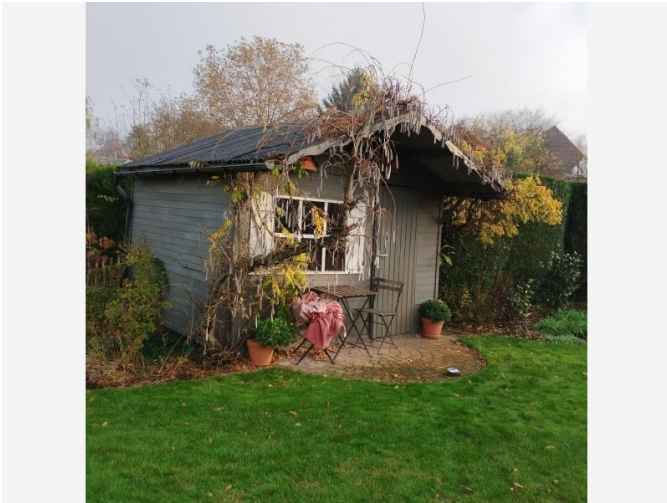
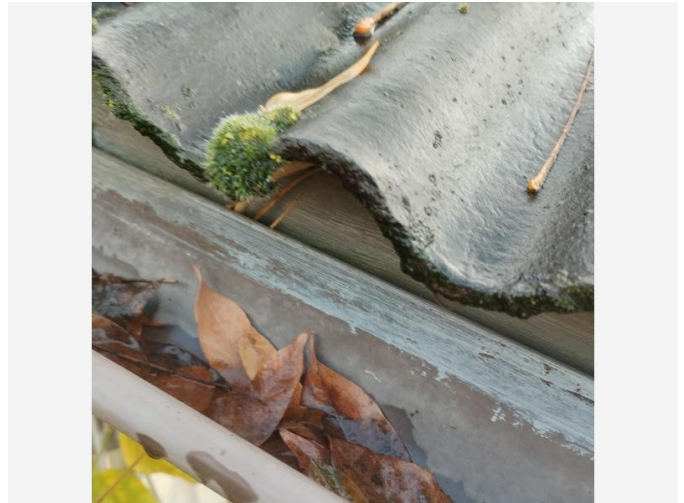
Het asbestmateriaal valt onder de mijlpaal van 2040.

**Dringend verwijderen**

- Verwijder het asbestafval.
- Voer bijkomende staalname(s) uit.

- Eenvoudige handelingen: mag via doe-het-zelf of door werknemer(s) met opleidingsattest eenvoudige handelingen  
Reinig de dakgoten om asbesthoudend sediment of slib te verwijderen.

Dit kan aanleiding geven tot blootstelling, gebruik standaard dragen van de nodige wegwerp beschermingsmiddelen FFP 3 masker , handschoenen en tyvec CAT III type 5-6

Voor verwijdering het slib extra bevochtigen of fixeren om stof te voorkomen , niet breken om stof te beperken .

Schep het mos in dubbel plastic zak , sluit dit luchtdicht af , en breng dit naar een erkend verwerker . Slib behoort tot niet hechtgebonden afval.

Reinig de dakgoot en het gebruikt materiaal met overvloedig water.

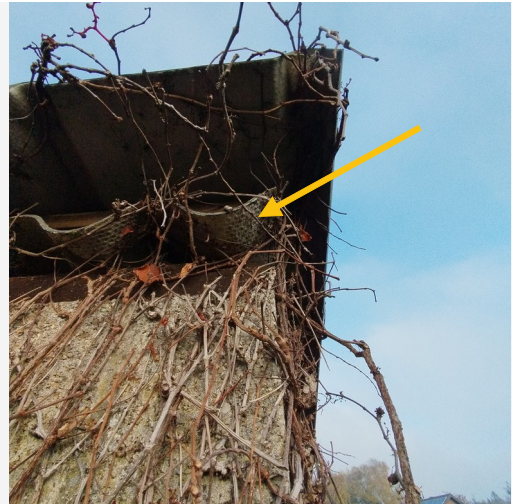
| Opmerking | <p>De golfplaten werden visueel vastgesteld en als asbestverdacht beoordeeld, geen staalname op vraag van de eigenaar getekend document bevindt zich in de bijlage.</p> <p>De vermelde oppervlaktes, diktes en volumes betreffen een beredeneerde schatting. Er worden geen rechten verleend aan deze oppervlaktes/diktes/volumes</p> |

- Eenvoudige handelingen: mag via doe-het-zelf of door werknemer(s) met opleidingsattest eenvoudige handelingen  
EH via doe-het zelf Standaard dragen van de nodige wegwerp beschermingsmiddelen FFP 3 masker , handschoenen en tyvec CAT III type 5-6 , afwasbaar schoeisel Indien mogelijk de ondervloer afdekken , golfplaten voorzichtig verwijderen, extra fixeren, niet breken , niet gooien, onmiddellijk dubbel verpakken , luchtdicht afsluiten of voorzichtig in container met asbest bag plaatsen. Voldoende benevelen/bevochtigen tijdens de duur van de werken. Indien golfplaten in slechte staat zijn en kans bestaat op breken : Eenvoudige handeling opgeleid personeel , alle werknemer(s) moeten wel beschikken over een opleidingsattest eenvoudige handelingen 8u Voor hechtgebonden toepassingen: Bij verwijdering door doe-het-zelf moet men

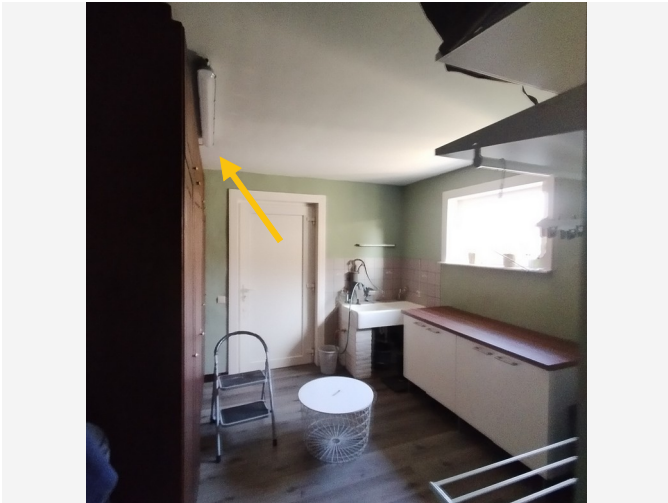
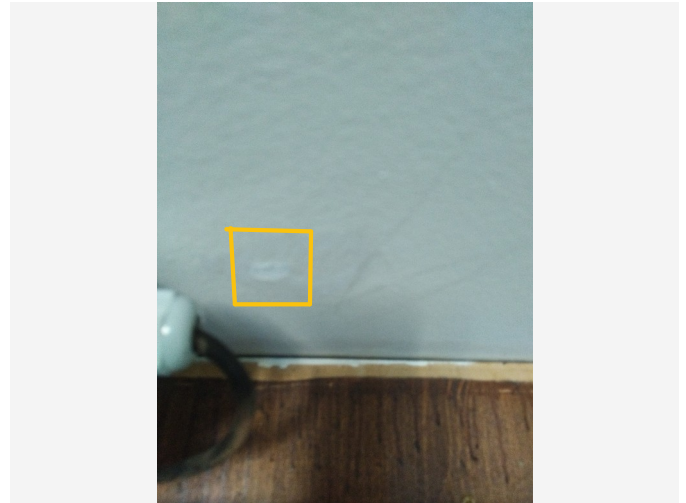
## Fiche 14: Plafondpleister

Geen asbest

| Opmerking | <p>Volgens het inspectieprotocol is een monstername van het pleisterwerk verplicht om dit te identificeren als niet-asbesthoudend.</p> <p>Locatie staalnames: individuele ruimte: wasplaats, garage/ natte ruimte: valse plafonds/ stookplaats: plafonds = beton + isoaltie/ traphal: toegang kelder</p> <p>De vermelde oppervlaktes en volumes betreffen een beredeneerde schatting. Er worden geen rechten verleend aan deze oppervlaktes/volumes. De dikte is een schatting die voorkomt uit de monsterplaatsen en is daarom niet altijd representatief.</p> <p>. Enkele plafonds zijn afgewerkt met valse plafonds in plaatmateriaal. Het is niet duidelijk of er pleisterwerk aanwezig is achter deze valse plafonds, het is aangewezen om bijkomend onderzoek uit te voeren bij werken.</p> |
