# Asbestinventarisatattest

Pastoor Vaesstraat 5, 2400 Mol

Attestnummer : 20251211-000192.000

**Niet-asbestveilig**

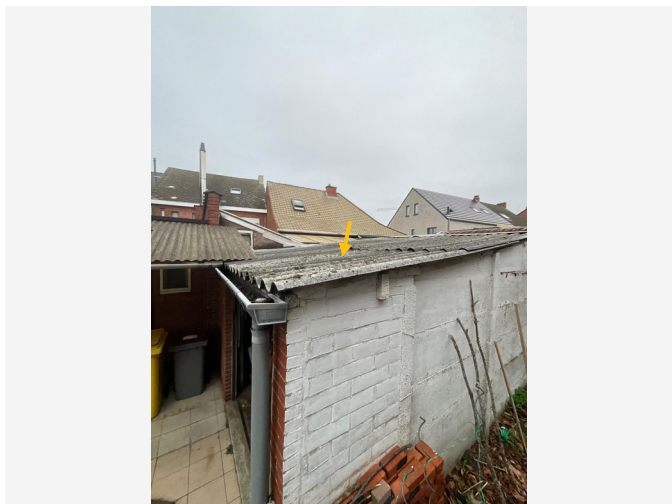
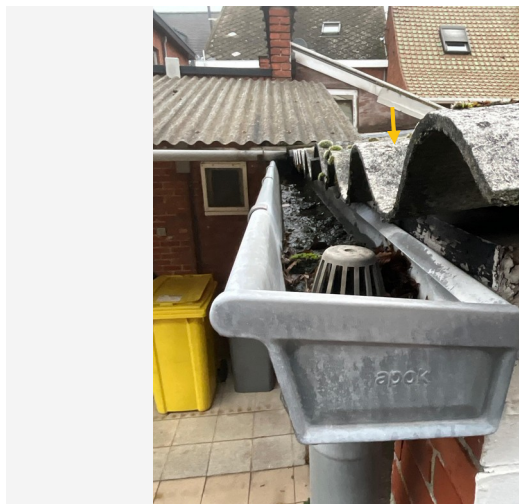
## Conclusie

Het asbestmateriaal valt onder de mijlpaal van 2034.

**Dringend verwijderen**

| Eindbeoordeling materiaalrisico | Hoog materiaalrisico en/of hoge kans op vezelvrijgave |
| Opmerking | mosgroei is matig beschadigd |

| Asbestsoort (vezeltype) | Crocidoliet aanwezig |
| Toestand van het materiaal | Matig beschadigd, matig verweerd |

| Beschrijving | Golfplaten visueel vastgesteld (zonder staal) |

- Verwijder dit asbestmateriaal zo snel mogelijk. Volg de toestand goed op.
- Hemelwater dat afspoelt van asbestcement daken of gevels kan asbestdeeltjes bevatten. Gebruik het enkel voor gesloten circuits (bv. spoelen toiletten). Reinig na het vervangen van het dak of de gevel de dakgoten en regenwaterput of -ton om asbesthoudend sediment of slib te verwijderen
- Voer bijkomende staalname(s) uit.

- Eenvoudige handelingen: mag via doe-het-zelf of door werknemer(s) met opleidingsattest eenvoudige handelingen  
EH via doe-het zelf Standaard dragen van de nodige wegwerp beschermingsmiddelen FFP 3 masker , handschoenen en tyvec CAT III type 5-6 , afwasbaar schoeisel Indien mogelijk de ondervloer afdekken , golfplaten voorzichtig verwijderen, extra fixeren, niet breken , niet gooien, onmiddellijk dubbel verpakken , luchtdicht afsluiten of voorzichtig in container met asbest bag plaatsen. Voldoende benevelen/bevochtigen tijdens de duur van de werken. Indien golfplaten in slechte staat zijn en kans bestaat op breken : Eenvoudige handeling opgeleid personeel , alle werknemer(s) moeten wel beschikken over een opleidingsattest eenvoudige handelingen 8u Voor hechtgebonden toepassingen: Bij verwijdering door doe-het-zelf moet men

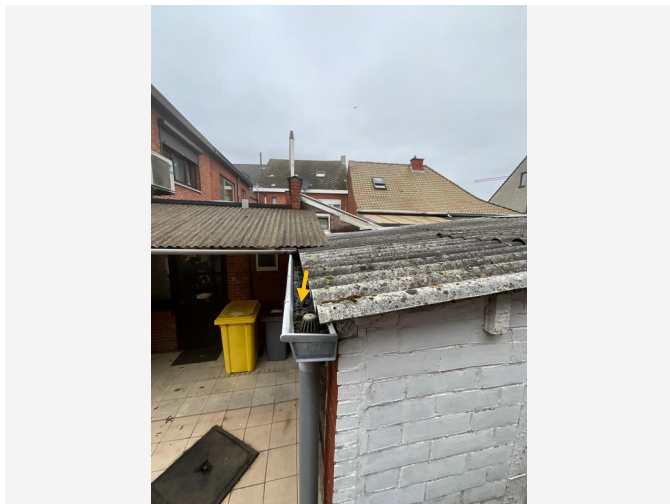
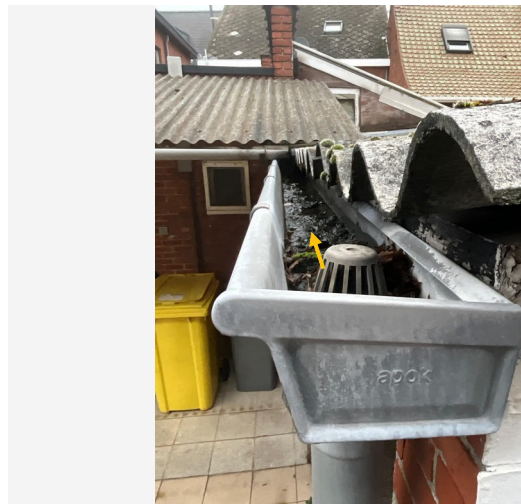
Het asbestmateriaal valt onder de mijlpaal van 2040.

**Dringend verwijderen**

- Verwijder het asbestafval.
- Voer bijkomende staalname(s) uit.

- Eenvoudige handelingen: mag via doe-het-zelf of door werknemer(s) met opleidingsattest eenvoudige handelingen  
Reinig de dakgoten om asbesthoudend sediment of slib te verwijderen.

Voor verwijdering het slib extra bevochtigen of fixeren om stof te voorkomen , niet breken om stof te beperken .

Schep het mos in dubbel plastic zak , sluit dit luchtdicht af , en breng dit naar een erkend verwerker . Slib behoort tot niet hechtgebonden afval.

Reinig de dakgoot en het gebruikt materiaal met overvloedig water.

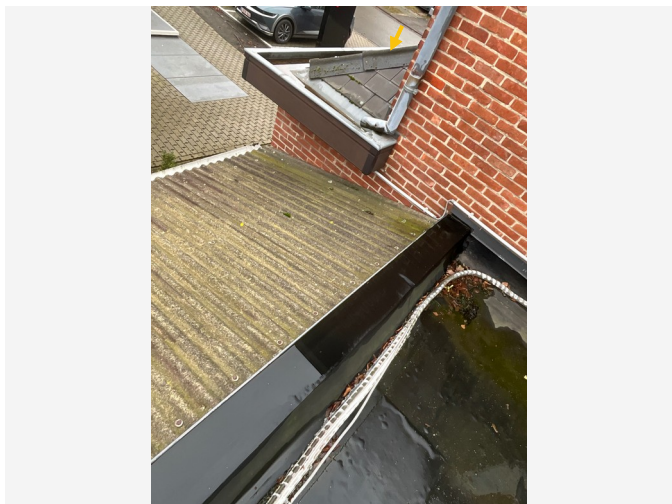
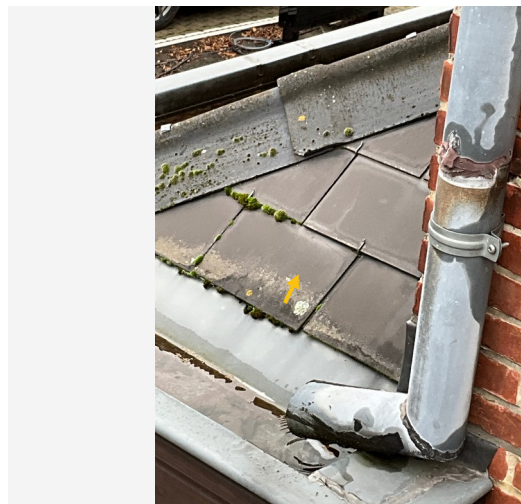
| Opmerking | De leien zijn visueel en volgens expertise als asbestverdacht beschouwd. De vermelde oppervlaktes, diktes en volumes betreffen een beredeneerde schatting. Er worden geen rechten verleend aan deze oppervlaktes/diktes/volumes. |

Standaard dragen van de nodige wegwerp beschermingsmiddelen FFP 3 masker , handschoenen en tyvec CAT III type 5-6 , afwasbaar schoeisel Indien mogelijk de ondervloer afdekken , leien voorzichtig verwijderen, extra fixeren, niet breken , niet gooien, onmiddellijk verpakken of voorzichtig in container met asbest bag plaatsen. Voldoende benevelen/bevochtigen tijdens de duur van de werken. Gebruik geen storkokers. Voor hechtgebonden toepassingen: Bij verwijdering door doe-het-zelf moet men dit afval dubbel en luchtdicht verpakt aandienen bij het gemeentelijk recyclagepark. Men raadpleegt best op voorhand de voorwaarden

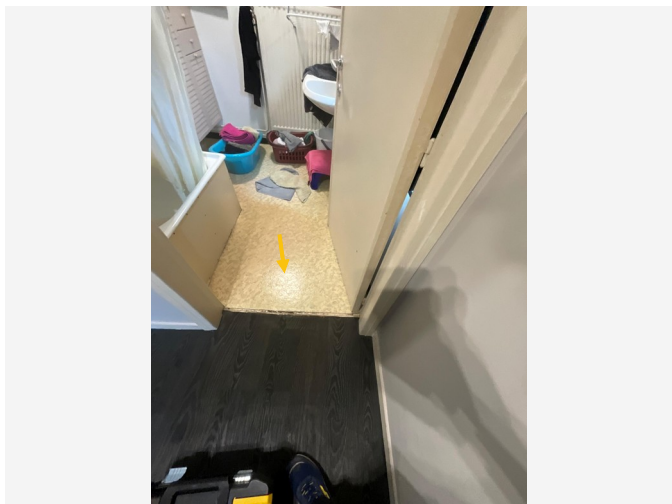
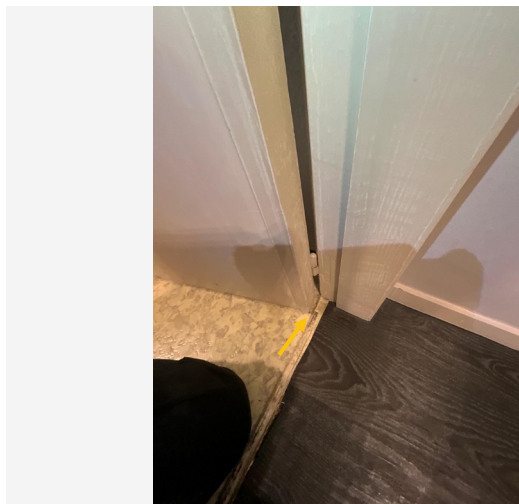
| Opmerking | <p>De bovenzijde bestaat uit kunststof (vinyl). De onderzijde van het vloerzeil bestaat uit karton.</p> <p>De vermelde oppervlaktes en volumes betreffen een beredeneerde schatting. Er worden geen rechten verleend aan deze oppervlaktes/volumes. De dikte is een schatting die voorkomt uit de monsterplaatsen en is daarom niet altijd representatief</p> |

- Hermetische zone (erkend asbestverwijderaar)  
bevestiging gelijmd (wit of zwarte lijm) : HZ Erkend saneerder . Bij het lostrekken van de vinyl zal de onderlaag scheuren. Een kartonnen onderlaag is losgebonden. Lijmresten worden met een freesmachine verwijderd in een hermetische zone. Zie ook link Zie <https://ovam.vlaanderen.be/wie-mag-wat-verwijderen>  
<https://ovam.vlaanderen.be/voorzorgsmaatregelen-bij-asbestverwijdering>  
<https://ovam.vlaanderen.be/asbestafval-afvoeren> Zie ook wetgevend kader (website van de OVAM en CODEX boek VI titel 3). <http://werk.belgie.be/sites/default/files/content/documents/Welzijn%20op%20het%20werk/Regelgeving/Codex%20boek%20VI%20titel%203%20Asbest.pdf> methodiek verwijderingsmethodes worden achteraan in het attest verder toegelicht

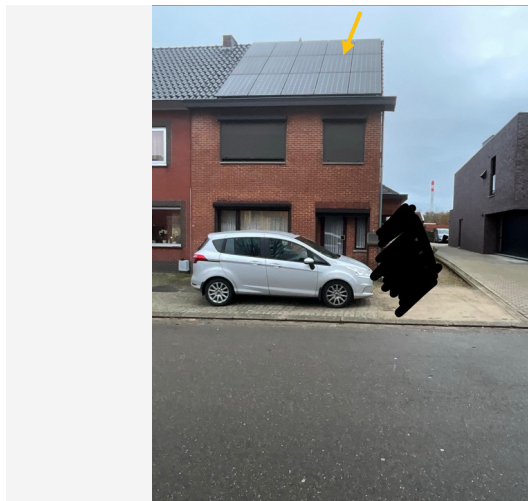
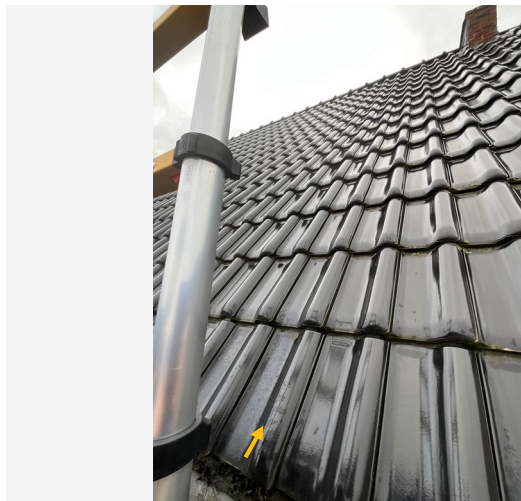
## Fiche 23: Dakconstructie

| Beschrijving | Notitie | Terug te vinden op plannen |
|---|---|---|
| Fiche 23: Dakconstructie | De dakconstructie werd gecontroleerd. Er is geen asbestverdacht materiaal aanwezig. | Plan 1.1: Woning plan |
