# Asbestinventarisatetest

Tuinwijk 9, 3910 Pelt

Attestnummer : 20260223-000209.000

Uitgegeven op : 23.02.2026

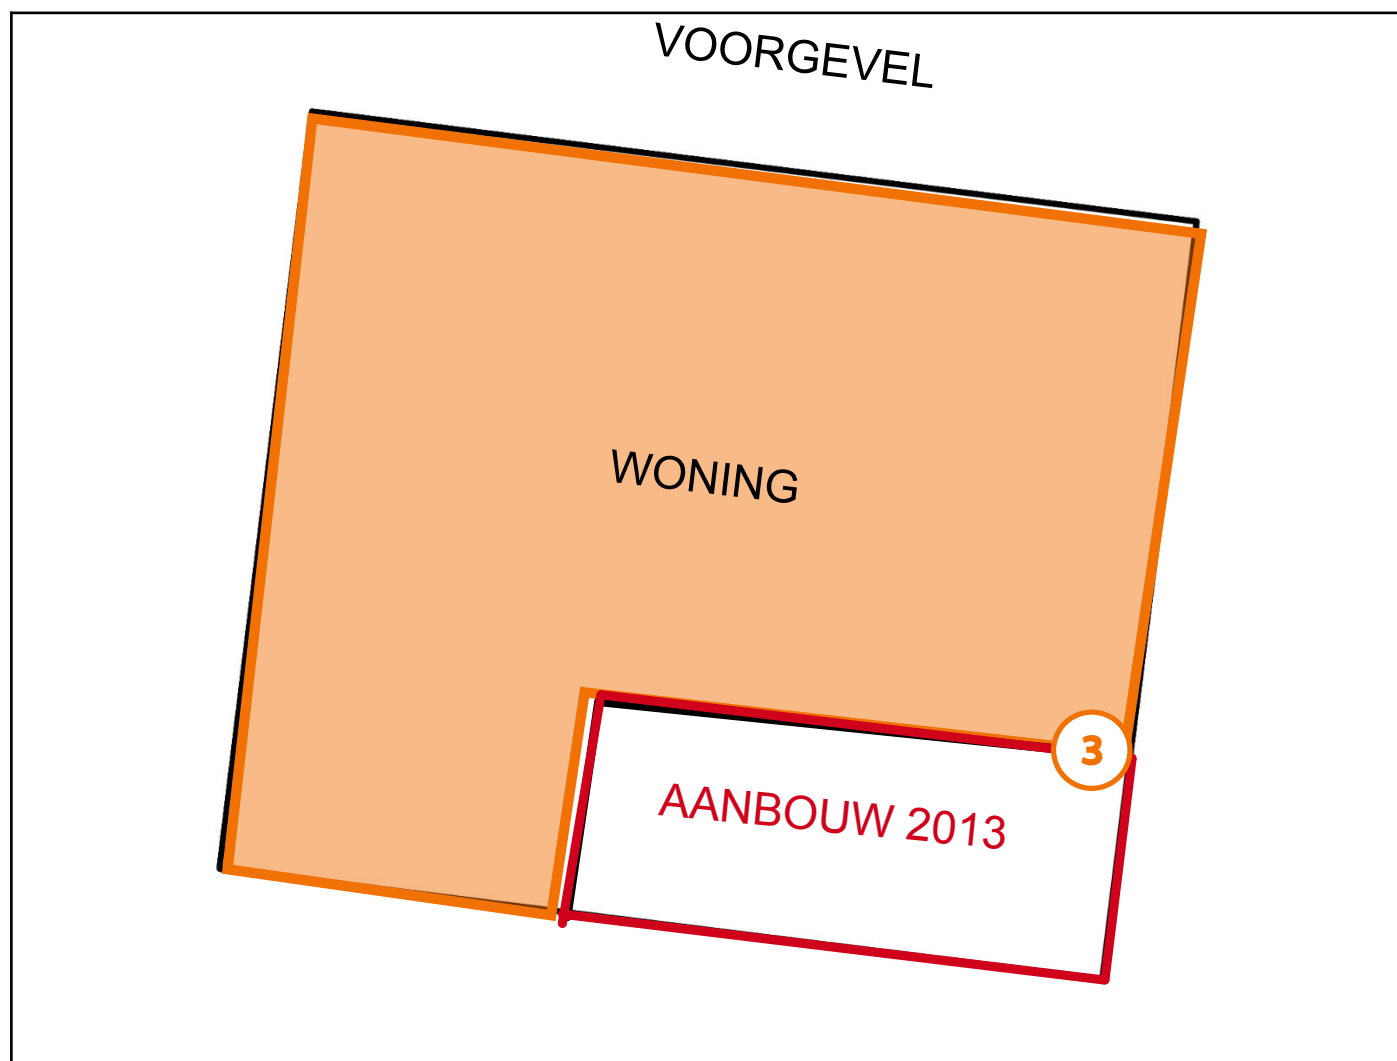
### Legende van plan 1.2: Woning plan kopie

| Beschrijving | Type | Actie |
|---|---|---|
| 3. Leien - onderdak - hellend dak woning | Asbestmateriaal | Maatregelen nemen |

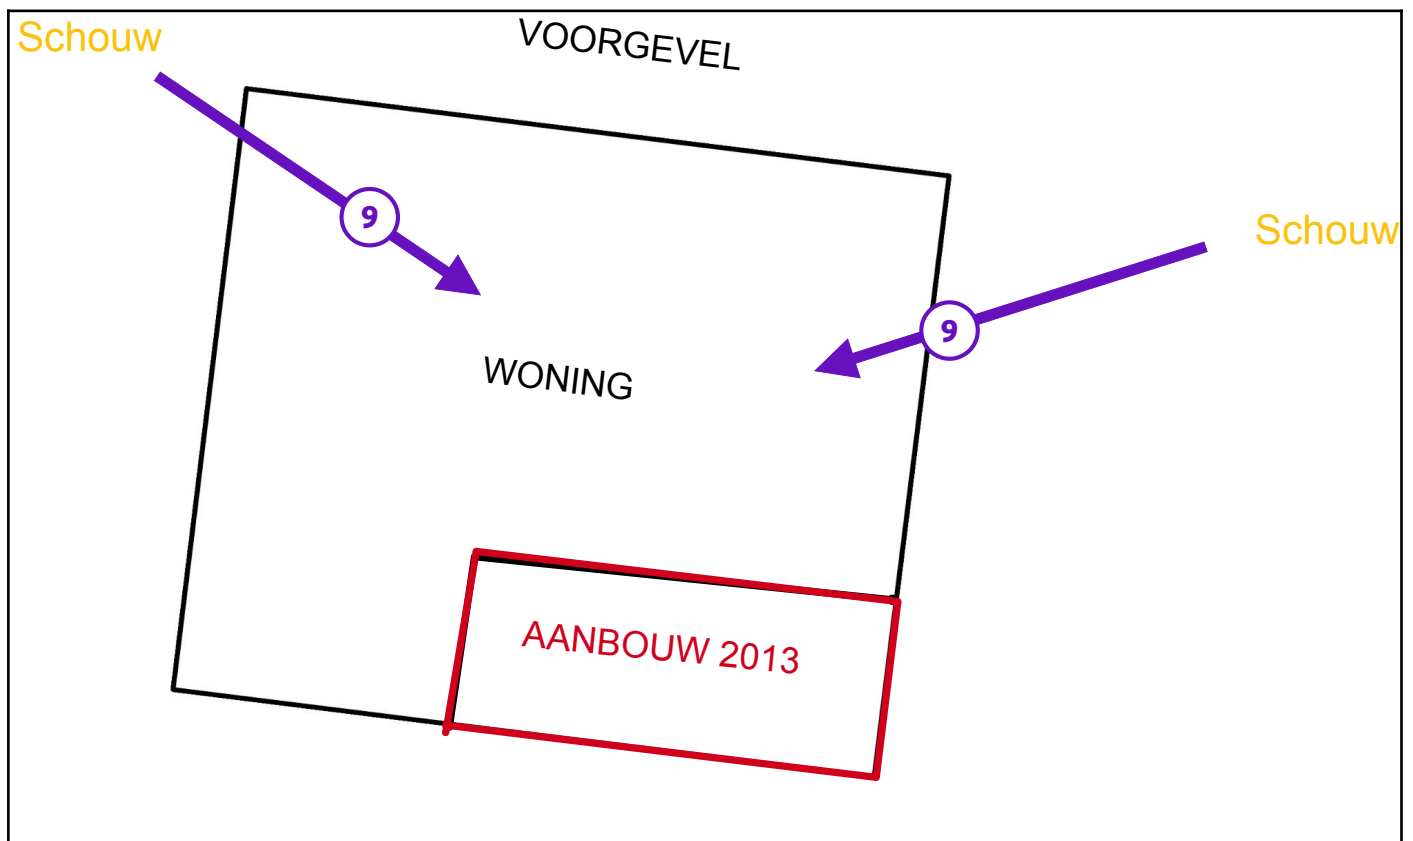
### Legende van plan 1.3: Woning plan

| Beschrijving | Type | Actie |
|---|---|---|
| 9. Schouw op het hellend dak - woning | Beperking | - |

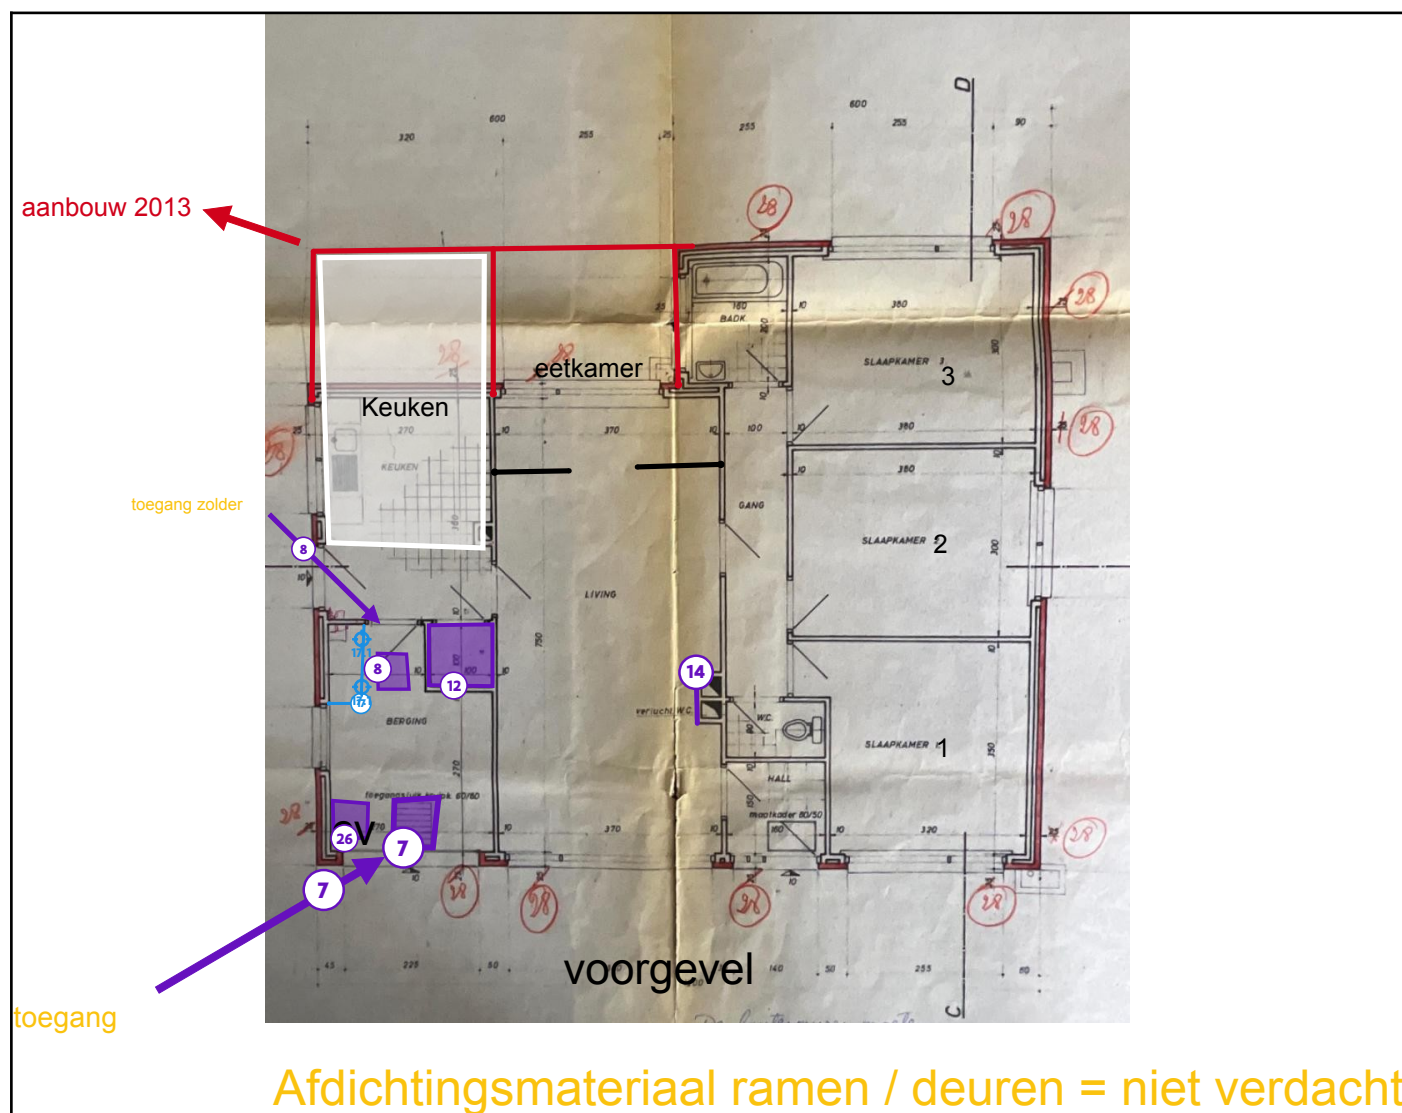
### Legende van plan 1.5: Indelingsplan : div

| Beschrijving | Type | Actie |
|---|---|---|
| 7. Kruipkelder | Beperking | - |
| 8. Zolder | Beperking | - |

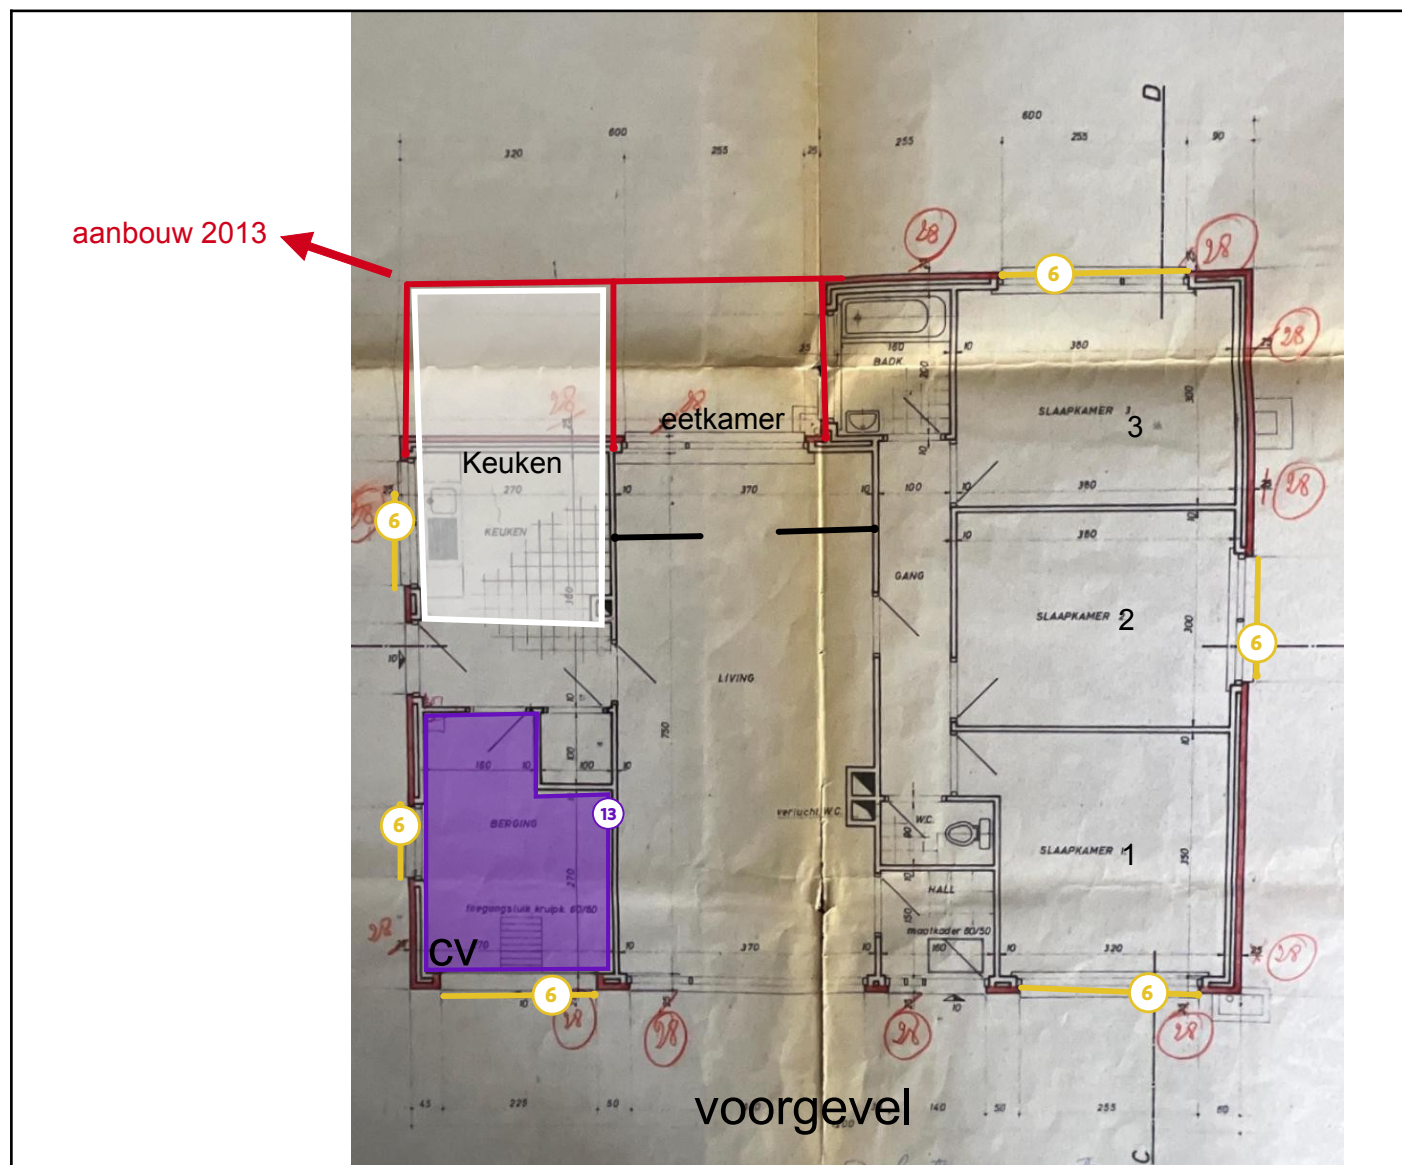
### Legende van plan 1.6: Indelingsplan : DIV 2

| Beschrijving | Type | Actie |
|---|---|---|
| 6. Vensterdorpel buiten - woning | Asbestmateriaal | Zorgvuldig beheren |

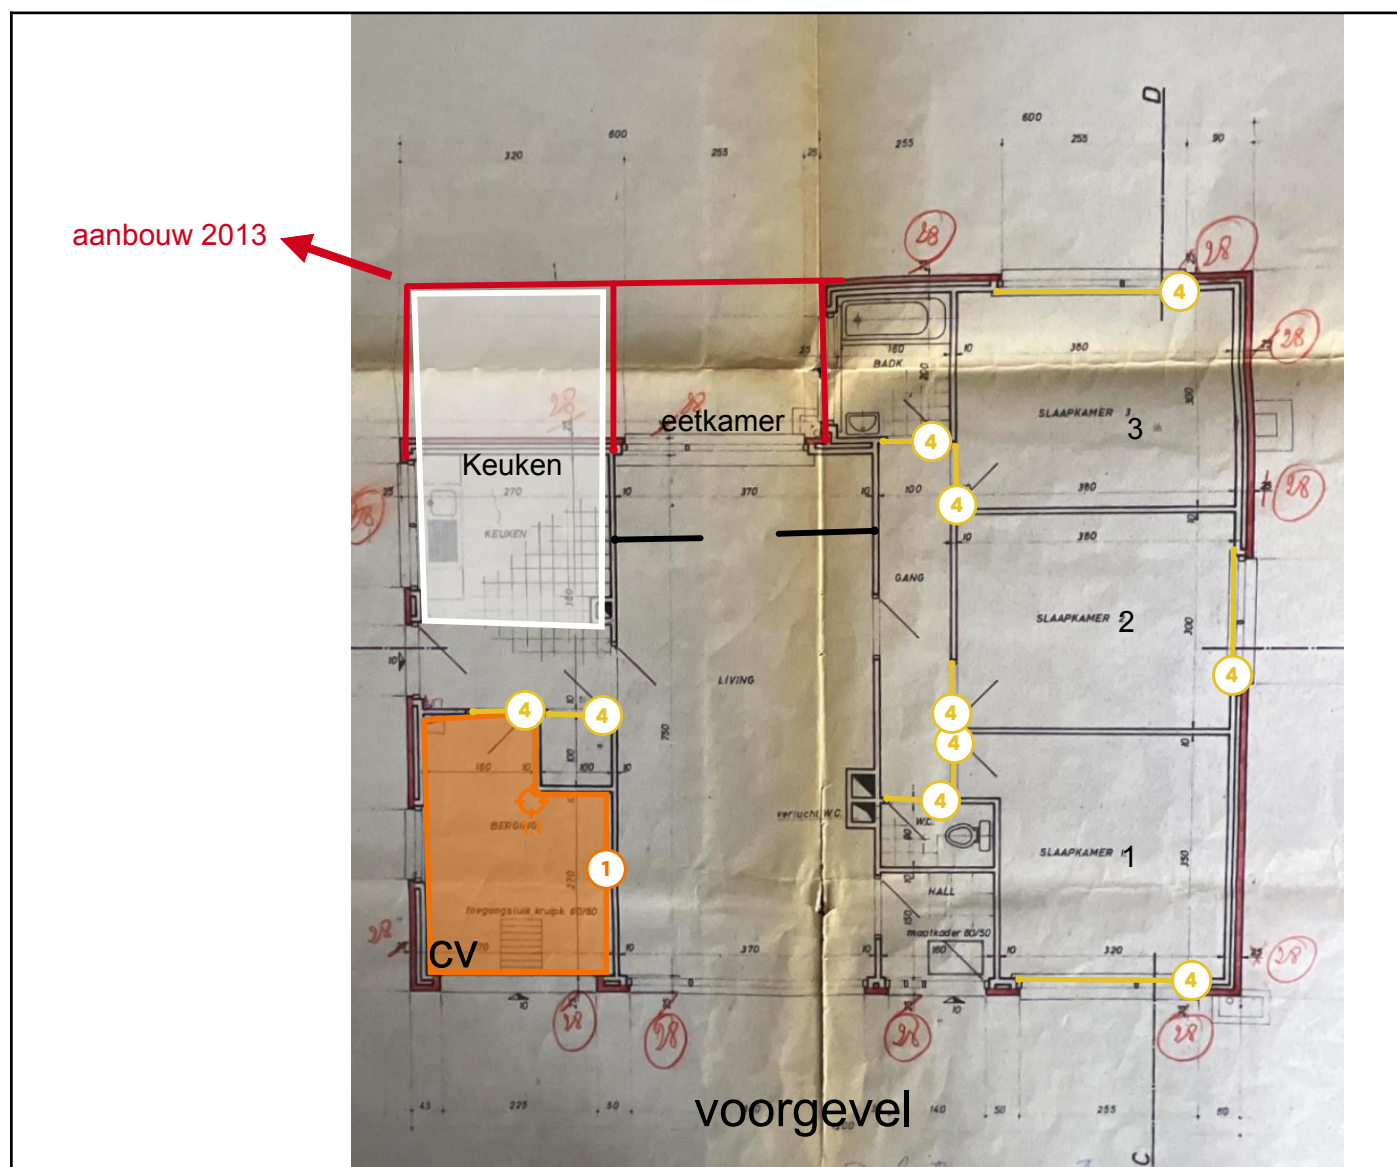
### Legende van plan 1.7: Indelingsplan : div 3

| Beschrijving | Type | Actie |
|---|---|---|
| 1. Vinylvloer 2de laag : cv-ruimte | Asbestmateriaal | Verwijderen |
| 4. Venstertablet/deurdorpel binnen (massal) | Asbestmateriaal | Zorgvuldig beheren |

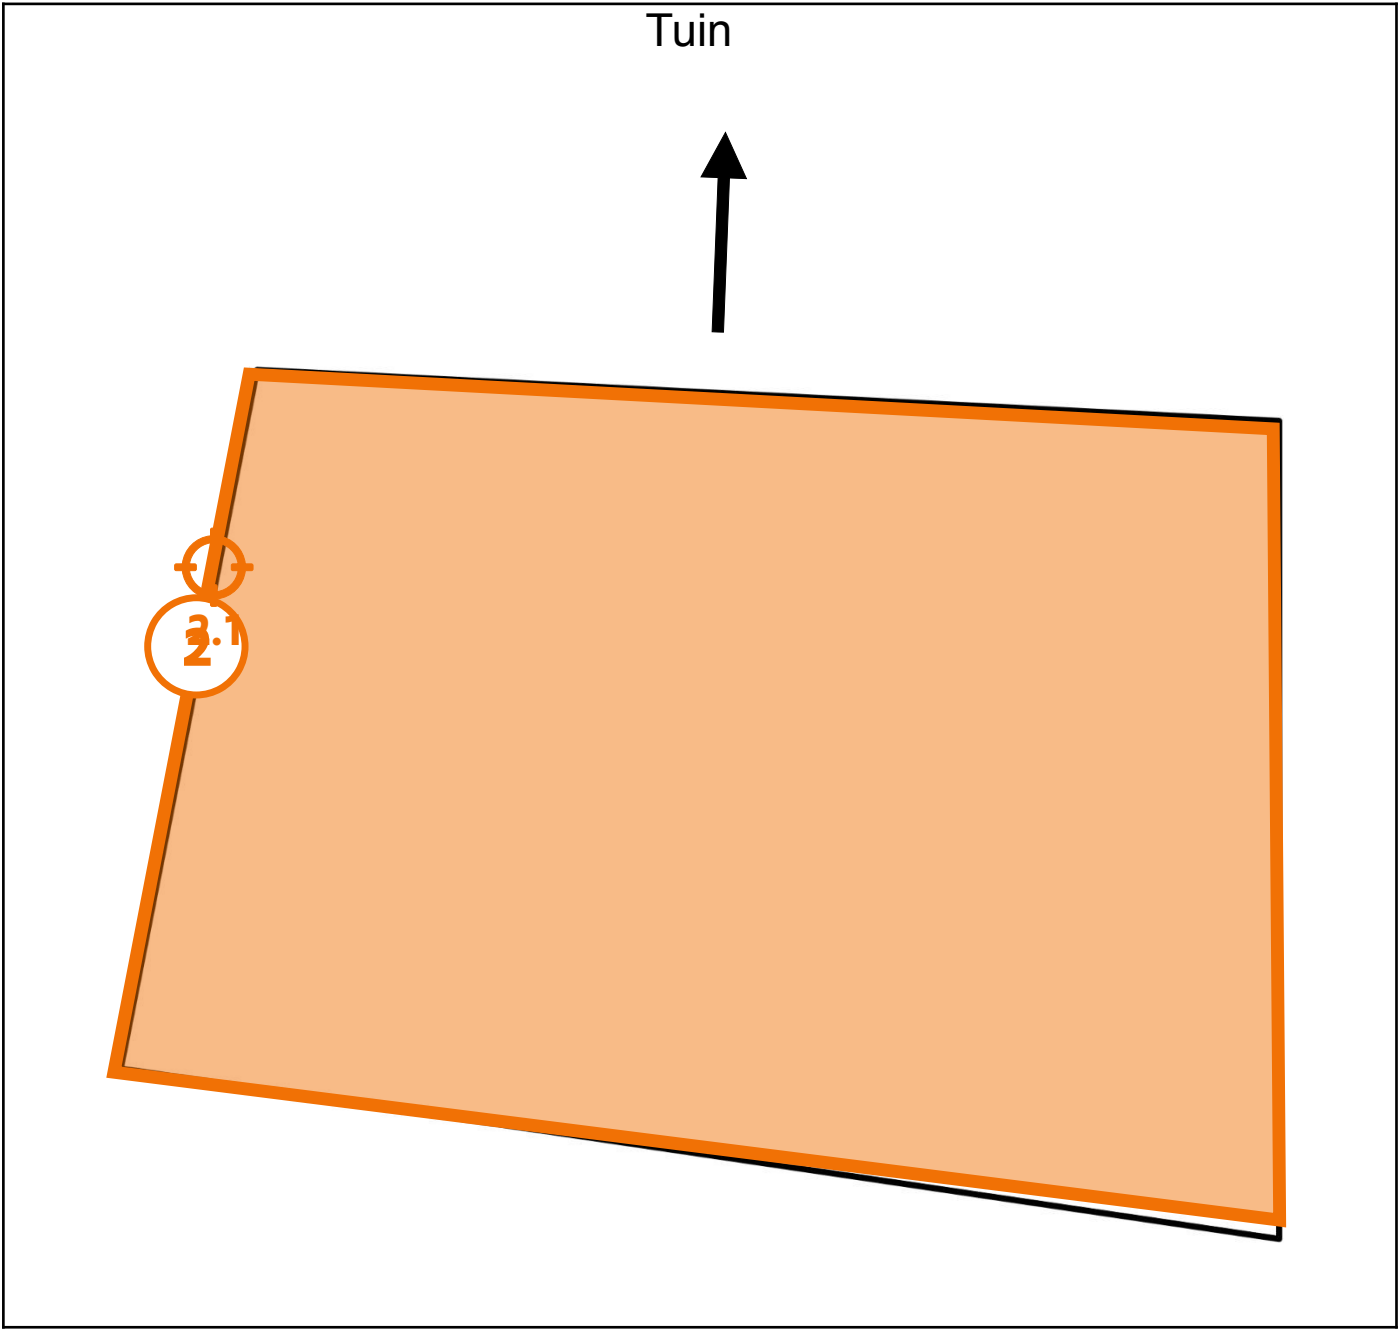
Legende van plan 4.1: Tuinhuis 2 plan

| Beschrijving | Type | Actie |
|---|---|---|
| 2. Golfplaten - Tuinhuis 2 | Asbestmateriaal | Verwijderen |

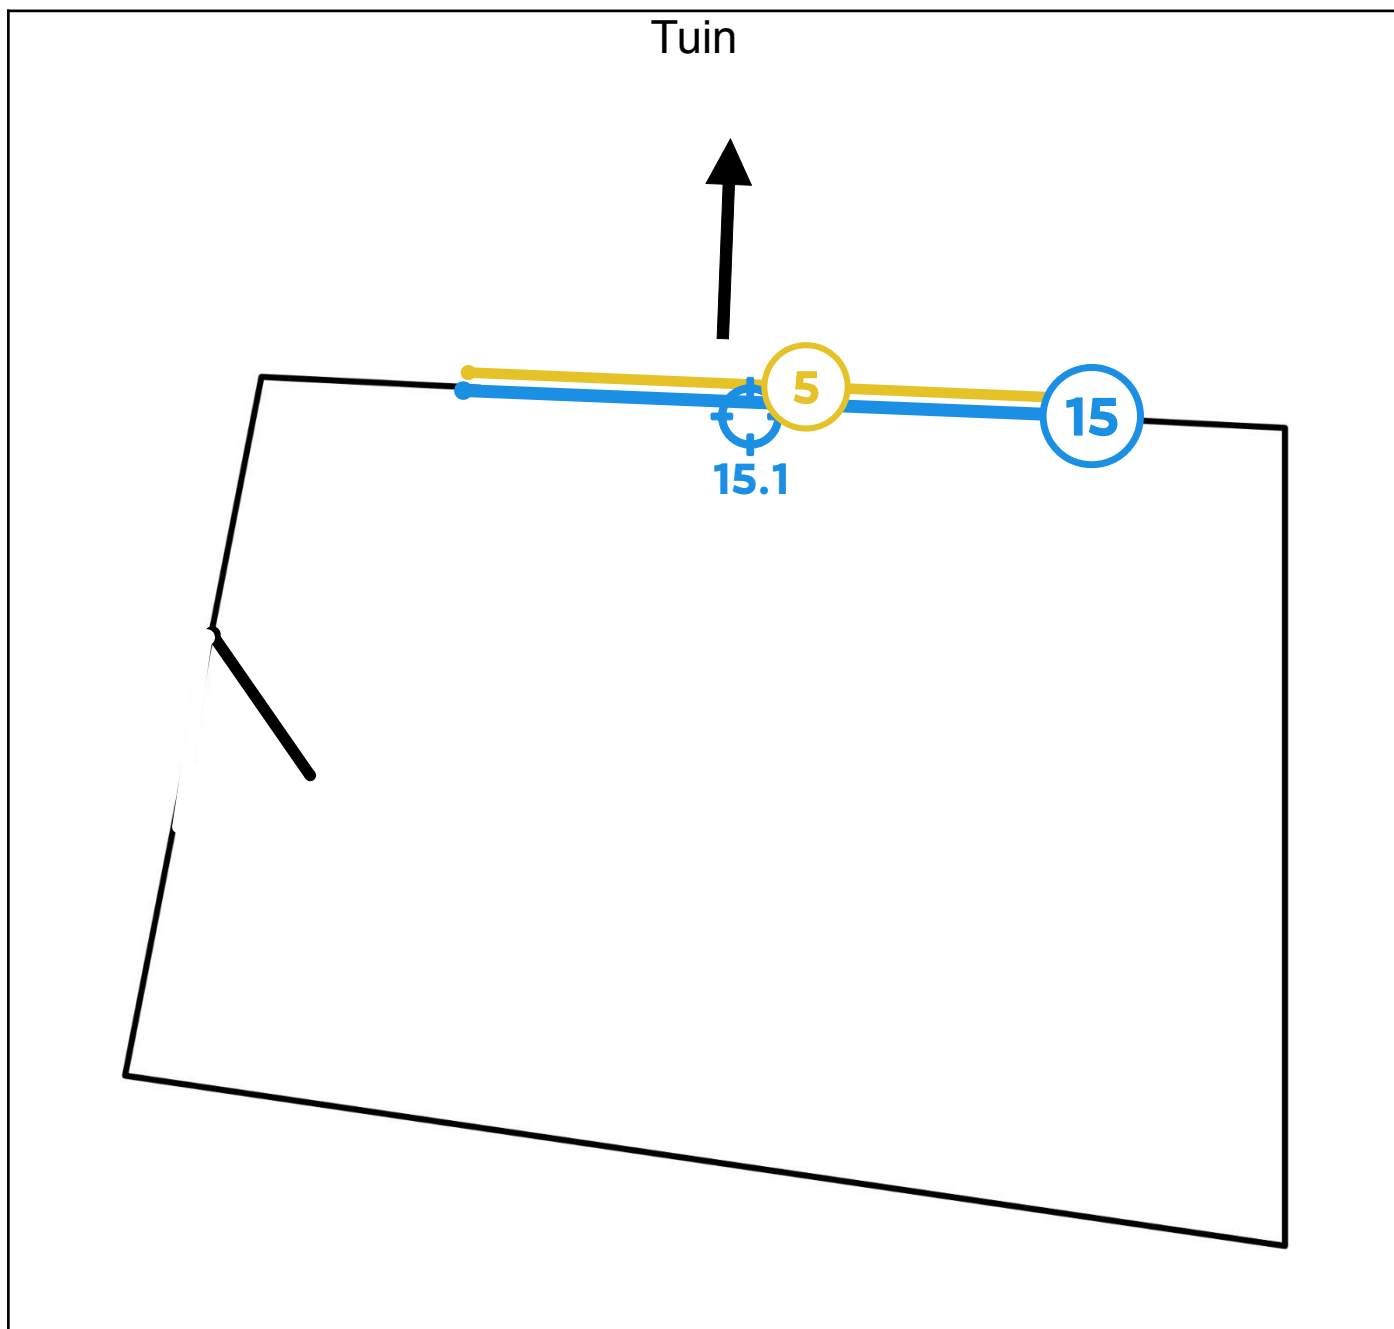
### Legende van plan 4.3: Tuinhuis 2 plan : DIV

| Beschrijving | Type | Actie |
|---|---|---|
| 5. Vensterdorpel buiten - tuinhuis 2 | Asbestmateriaal | Zorgvuldig beheren |

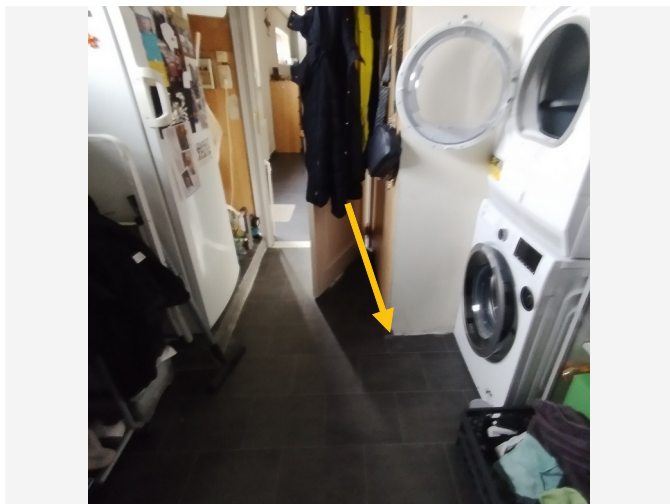
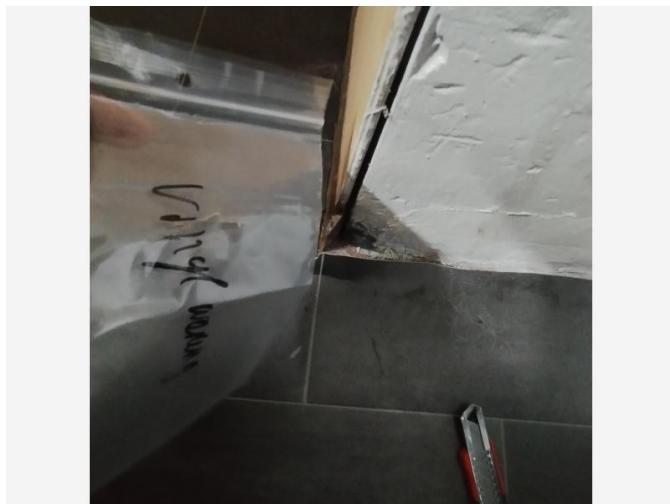
| Eindbeoordeling materiaalarisico | Verhoogd materiaalarisico en/of verhoogde kans op vezelvrijgave |

| Gebondenheid | Categorie 2: niet-hechtgebonden met matrix |
| Asbestsoort (vezeltype) | Alleen chrysotiel |
| Asbestconcentratie | Hoog ( $\geq 50\%$ ) |
| Toestand van het materiaal | Licht beschadigd, licht verweerd. Intact calciumsilicaatmateriaal of categorie III 'gebondenheid' |

| # | Type | Referentie | Resultaat |
|---|---|---|---|
| 1.1 | Puntmonster | vinyl woning | Chrysotiel |

| Opmerking | <p>De bovenzijde bestaat uit kunststof (vinyl). De onderzijde van het vloerzeil bestaat uit karton.</p> <p>De vermelde oppervlaktes en volumes betreffen een beredeneerde schatting. Er worden geen rechten verleend aan deze oppervlaktes/volumes. De dikte is een schatting die voorkomt uit de monsterplaatsen en is daarom niet altijd representatief</p> |

Verwijderen

- Zorg voor een veilig beheer. Vermijd het beschadigen van het asbestmateriaal. Controleer de toestand jaarlijks op wijzigingen.
- Scherm in afwachting van verwijdering het asbestmateriaal af van luchtstromingen en verstoring: bijvoorbeeld door het te verpakken, te fixeren, af te dekken, signalisatie - afbakening aan te brengen, ...

- Eenvoudige handelingen: enkel door erkend asbestverwijderaar  
Toepassing mag niet door doe-het-zelf verwijderd worden!

Het is niet uitgesloten dat er op hoeken of punten toch is vastgelijmd , bij oprollen zal de onderlaag breken en is hermetische zone steeds aanbevolen

- Hermetische zone (erkend asbestverwijderaar)  
HZ Erkend saneerder blijft aanbevolen

Bij het oprollen van de vinyl zal de onderlaag scheuren. Een kartonnen onderlaag is losgebonden.

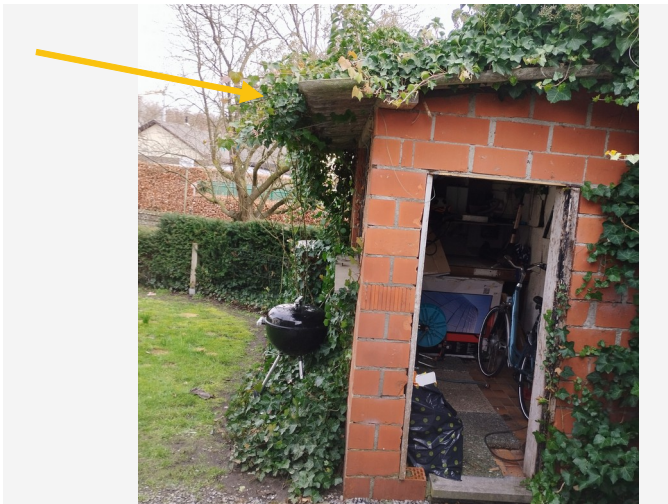
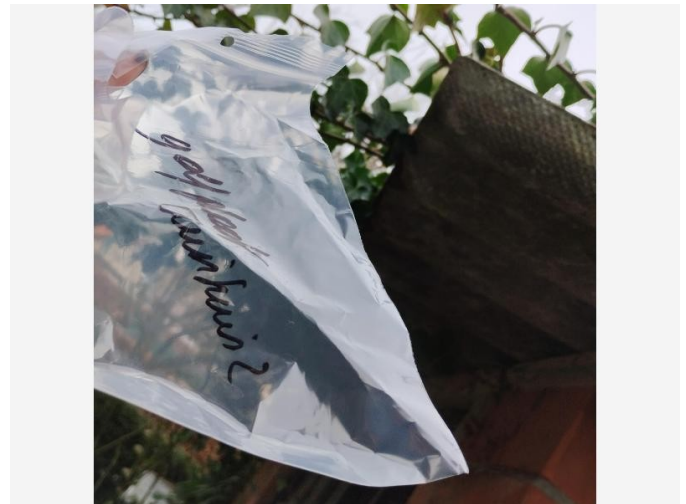
| Opmerking | <p>Er werd een staal genomen aan een uitstekend stuk waardoor de waterdichtheid van de dakbedekking niet in het gedrang komt.</p> <p>De vermelde oppervlaktes, diktes en volumes betreffen een beredeneerde schatting. Er worden geen rechten verleend aan deze oppervlaktes/diktes/volumes</p> |

- Eenvoudige handelingen: mag via doe-het-zelf of door werknemer(s) met opleidingsattest eenvoudige handelingen  
EH via doe-het zelf Standaard dragen van de nodige wegwerp beschermingsmiddelen FFP 3 masker , handschoenen en tyvec CAT III type 5-6 , afwasbaar schoeisel Indien mogelijk de ondervloer afdekken , golfplaten voorzichtig verwijderen, extra fixeren, niet breken , niet gooien, onmiddellijk dubbel verpakken , luchtdicht afsluiten of voorzichtig in container met asbest bag plaatsen. Voldoende benevelen/bevochtigen tijdens de duur van de werken. Indien golfplaten in slechte staat zijn en kans bestaat op breken : Eenvoudige handeling opgeleid personeel , alle werknemer(s) moeten wel beschikken over een opleidingsattest eenvoudige handelingen 8u Voor hechtgebonden toepassingen: Bij verwijdering door doe-het-zelf moet men dit afval dubbel en luchtdicht verpakt aandienen bij het gemeentelijk recyclagepark. Men raadpleegt best op voorhand de voorwaarden van het recyclagepark. Zie ook link Zie <https://ovam.vlaanderen.be/wie-mag-wat->

Zorg er dan voor dat: -u zich vooraf goed informeert op [www.asbestinfo.be](http://www.asbestinfo.be) -u zich beschermt met een FFP3 mondmasker, wegwerphandschoenen, wegwerpoveral Cat III type 5-6, afspoelbaar schoeisel -er geen minderjarigen of derden aanwezig zijn -u beschikt over PE-folie en zakken om loskomende deeltjes en het afval op te vangen en te verpakken -u beschikt over een vernevelaar (water) of fixeermiddel om het asbestmateriaal te bevochtigen tijdens de volledige duur van de werken -u weet hoe u asbestmateriaal veilig kan demonteren zonder stof of breuken -u beschikt over natte doeken om eventuele resten en stof weg te nemen

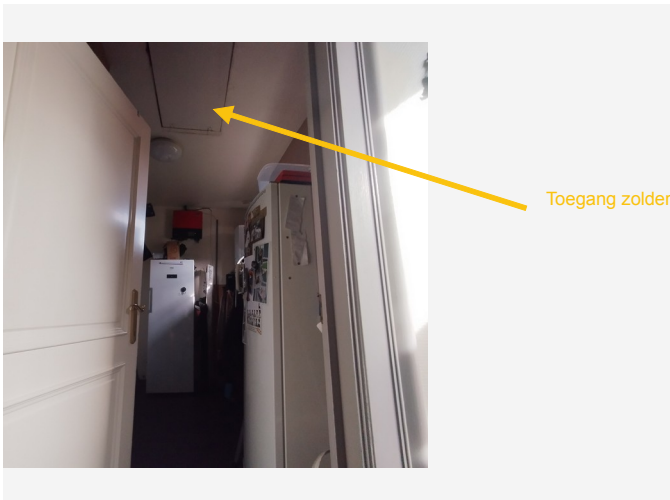
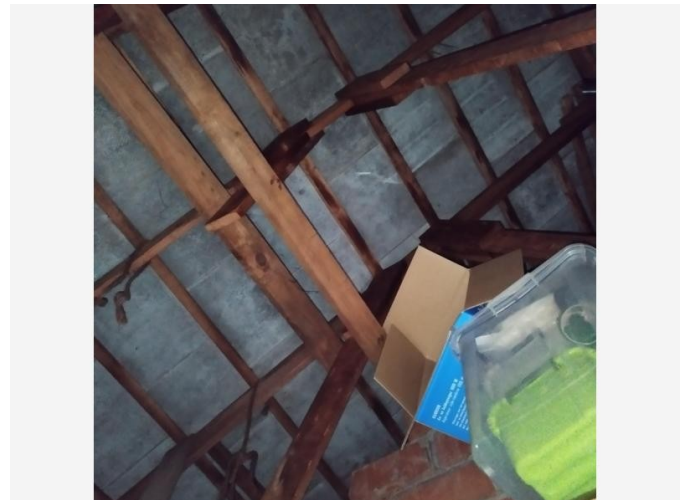
| Opmerking | <p>De leien zijn visueel en worden volgens expertise als asbest-verdacht beschouwd, geen staalname op vraag van de eigenaar, getekend document bevindt zich in de bijlage.</p> <p>De vermelde oppervlaktes, diktes en volumes betreffen een beredeneerde schatting. Er worden geen rechten verleend aan deze oppervlaktes/diktes/volumes.</p> |

- Eenvoudige handelingen: mag via doe-het-zelf of door werknemer(s) met opleidingsattest eenvoudige handelingen  
EH via doe-het zelf Standaard dragen van de nodige wegwerp beschermingsmiddelen FFP 3 masker , handschoenen en tyvec CAT III type 5-6 , afwasbaar schoeisel Indien mogelijk de ondervloer afdekken , leien voorzichtig verwijderen, extra fixeren, niet breken , niet gooien, onmiddellijk verpakken of voorzichtig in container met asbest bag plaatsen. Voldoende benevelen/bevochtigen tijdens de duur van de werken. Gebruik geen storkokers. Voor hechtgebonden toepassingen: Bij verwijdering door doe-het-zelf moet men dit afval dubbel en luchtdicht verpakt aandienen bij het gemeentelijk recyclagepark. Men raadpleegt best op voorhand de voorwaarden van het recyclagepark. Indien leien in slechte staat zijn en kans bestaat op breken : Eenvoudige handeling opgeleid personeel , alle werknemer(s) moeten wel beschikken over een opleidingsattest eenvoudige handelingen 8u Zie ook link Zie <https://ovam.vlaanderen.be/wie-mag-wat-verwijderen> <https://ovam.vlaanderen.be/voorzorgsmaatregelen-bij-asbestverwijdering>

-er geen minderjarigen of derden aanwezig zijn -u beschikt over PE-folie en zakken om loskomende deeltjes en het afval op te vangen en te verpakken -u beschikt over een vernevelaar (water) of fixeermiddel om het asbestmateriaal te bevochtigen tijdens de volledige duur van de werken -u weet hoe u asbestmateriaal veilig kan demonteren zonder stof of breuken -u beschikt over natte doeken om eventuele resten en stof weg te nemen

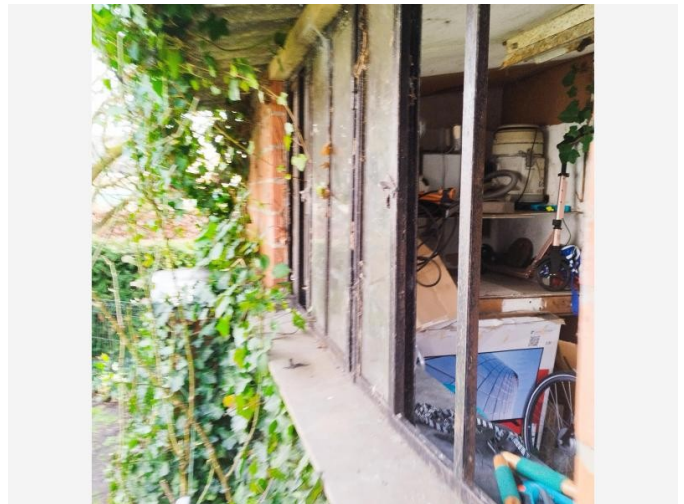
| Opmerking | <p>De vensterdorpel is visueel als asbestverdacht herkend, geen monstername op vraag van de eigenaar, getekend document bevindt zich in de bijlage.</p> <p>De vermelde oppervlaktes, diktes, gewichten en volumes betreffen een beredeneerde schatting. Er worden geen rechten verleend aan deze oppervlaktes/diktes/volumes.</p> |

- Eenvoudige handelingen: mag via doe-het-zelf of door werknemer(s) met opleidingsattest eenvoudige handelingen  
EH via doe-het zelf : De dorpels of tabletten kunnen voorzichtig losgebeiteld worden, zonder de toepassing zelf te breken , extra bevochtigen om stof te voorkomen Standaard dragen van de nodige wegwerp beschermingsmiddelen FFP 3 masker , handschoenen en tyvec CAT III type 5-6 , afwasbaar schoeisel Verpakken in dubbel plastic folie , sluit luchtdicht af en afvoeren naar het containerpark als hechtgebonden asbestafval. Voor hechtgebonden toepassingen: Bij verwijdering door doe-het-zelf moet men dit afval dubbel en luchtdicht verpakt aandienen bij het gemeentelijk recyclagepark. Men raadpleegt best op voorhand de voorwaarden van het recyclagepark. Zie ook link Zie <https://ovam.vlaanderen.be/wie-mag-wat-verwijderen> <https://ovam.vlaanderen.be/voorzorgsmaatregelen-bij-asbestverwijdering> <https://ovam.vlaanderen.be/asbestafval-afvoeren> Zie ook wetgevend kader (website van de OVAM en CODEX boek VI titel 3). <http://werk.belgie.be/sites/default/files/content/documents/Welzijn%20op%20het>

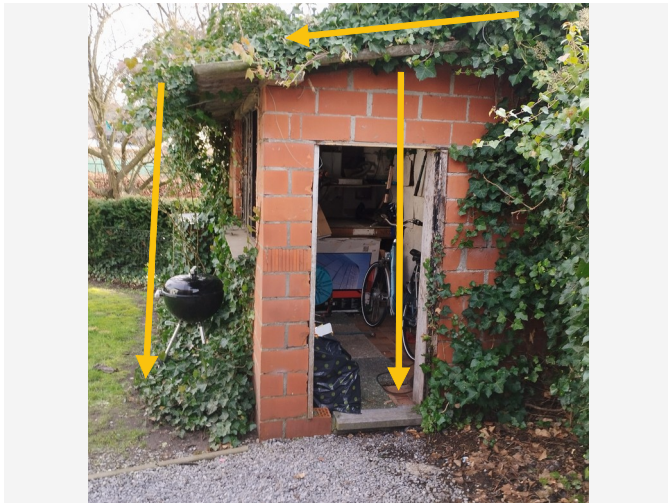
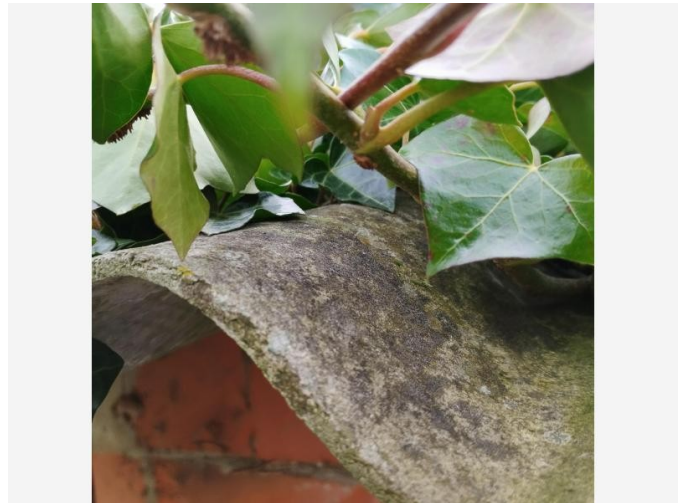
Afdruipzone/afvloeizone
