# Asbestinventarisatattest

Koning Leopoldlaan 149, 3920 Lommel

Attestnummer : 20260222-000068.000

**Niet-asbestveilig**

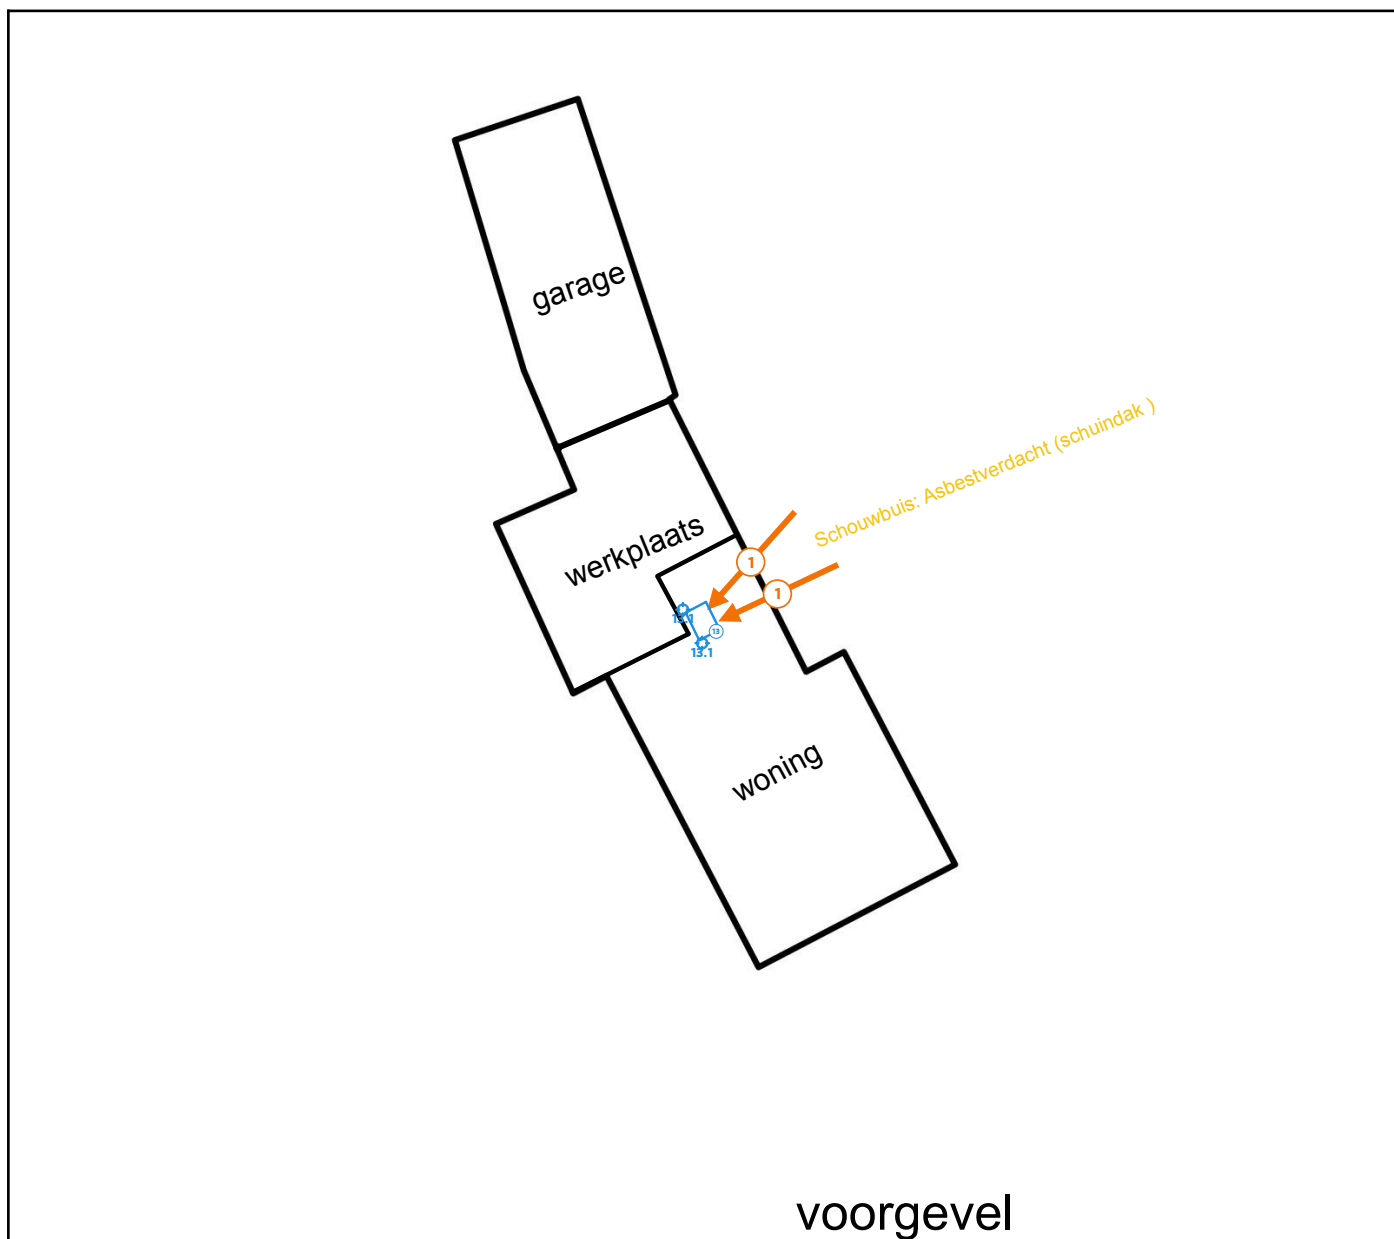
## Plan 1.5: Woning + bijgebouwen : DIV 2

| Beschrijving | Type | Actie |
|---|---|---|
| 1. Schouwbus AC (visueel vastgesteld) - schuindak | Asbestmateriaal | Verwijderen |

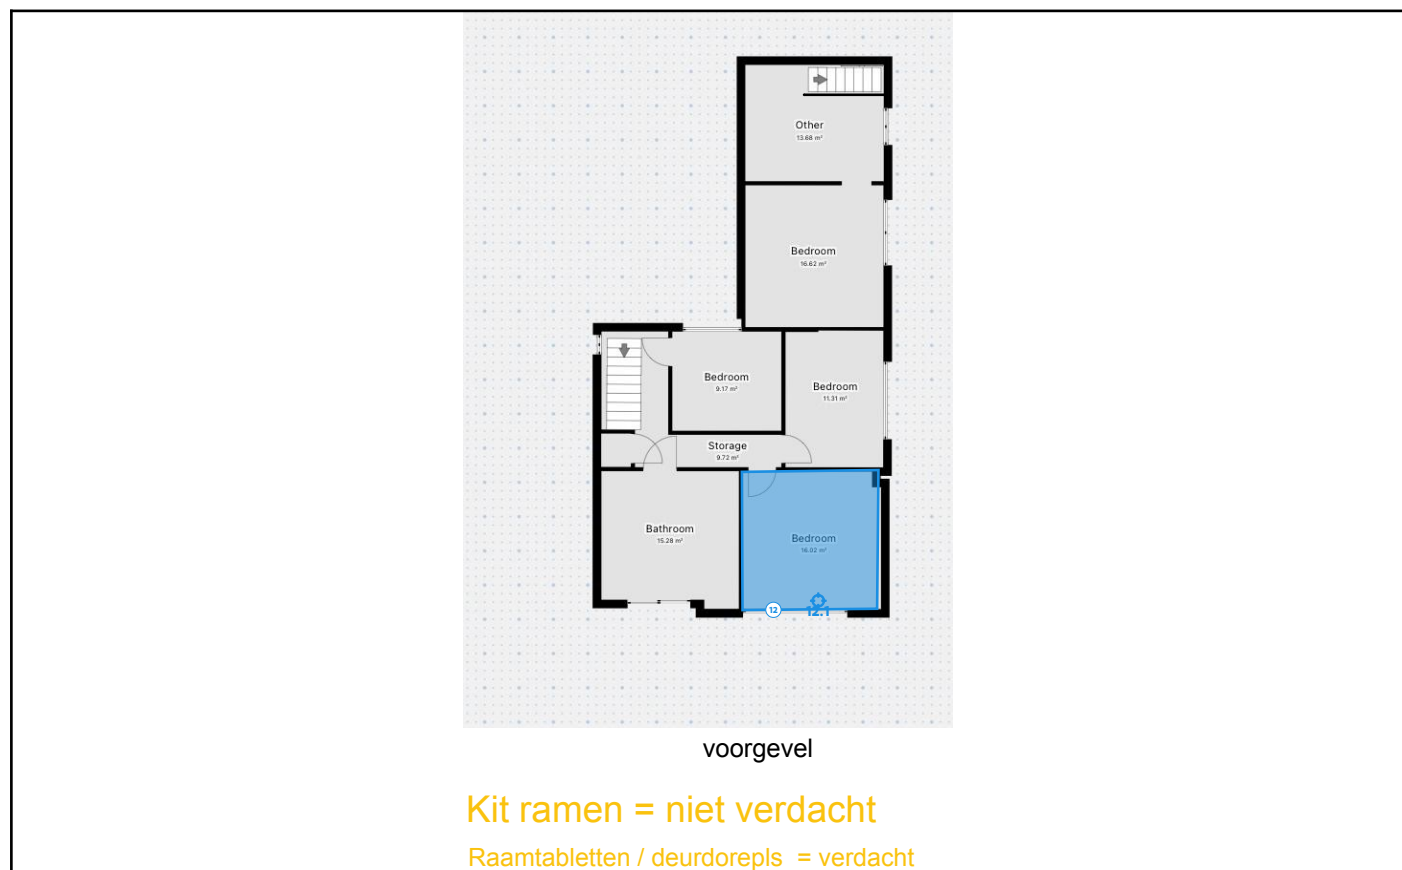
## Plan 1.7: V+1 : DIV

| Beschrijving | Type | Actie |
|---|---|---|
| 2. Venstertablet/deurdorpel binnen (massal) | Asbestmateriaal | Zorgvuldig beheren |

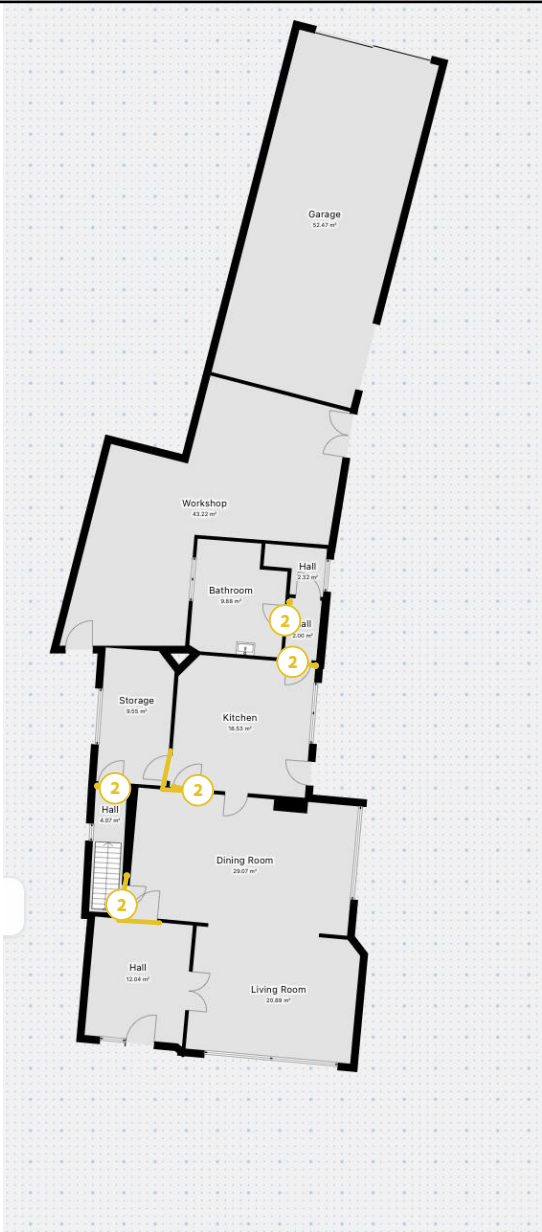
Plan 1.11: GLV : DIV

| Beschrijving | Type | Actie |
|---|---|---|
| 2. Venstertablet/deurdorpel binnen (massal) | Asbestmateriaal | Zorgvuldig beheren |

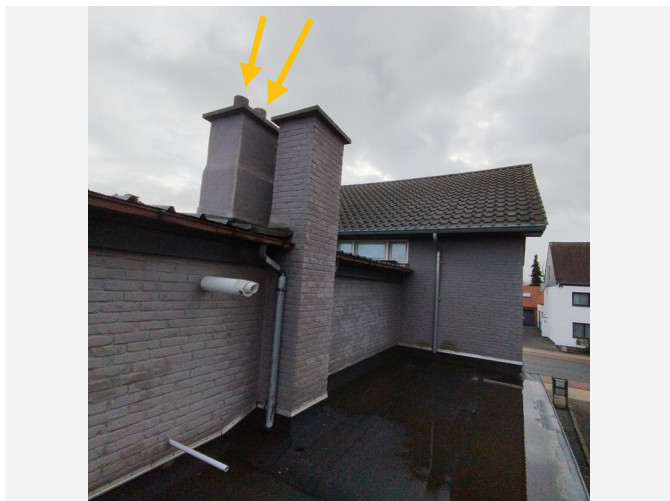
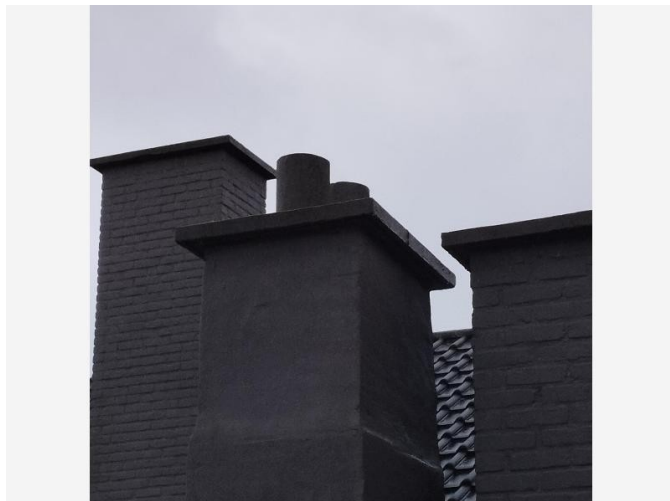
# Fiche 1: Schouwbus AC (visueel vastgesteld) – schuindak

Het asbestmateriaal valt onder de mijlpaal van 2034.

| Eindbeoordeling materiaalrisico | Verhoogd materiaalrisico en/of verhoogde kans op vezelvrijgave |

| Asbestsoort (vezeltype) | Crocidoliet aanwezig |
| Toestand van het materiaal | Licht beschadigd, licht verweerd. Intact calciumsilicaatmateriaal of categorie III 'gebondenheid' |

| Beschrijving | Schouwbus AC (visueel vastgesteld) - schuindak |
| Asbestmateriaal | Rookgaskanaal |
| Identificatiemethode | <p>De asbestdeskundige beoordeelt het materiaal als asbestverdacht en dus asbesthoudend, en dit zonder monstername.</p> <p>Motivatie: Er is een onderzoeksbepmerking die monstername verhindert; De ruimte of het materiaal bevindt zich hoger dan 3,5 meter vanaf een vaste ondergrond.</p> |

- Verwijder dit asbestmateriaal zo snel mogelijk. Volg de toestand goed op.
- Voer bijkomende staalname(s) uit.

- Eenvoudige handelingen: mag via doe-het-zelf of door werknemer(s) met opleidingsattest eenvoudige handelingen  
EH via doe-het-zelf De buis kan voorzichtig losgebeiteld worden, extra bevochtigen om stof te voorkomen  
Standaard dragen van de nodige wegwerp beschermingsmiddelen FFP 3 masker, handschoenen en tyvec  
CAT III type 5-6, afwasbaar schoeisel Bij de gemeente/containerpark afsluitzakken halen om dubbel in te pakken, sluit luchtdicht af en breng naar het plaatselijk containerpark als hechtgebonden asbestafval. Voor hechtgebonden toepassingen: Bij verwijdering door doe-het-zelf moet men dit afval dubbel en luchtdicht verpakt aandienen bij het gemeentelijk recyclagepark. Men raadpleegt best op voorhand de voorwaarden van het recyclagepark. Zie ook link Zie <https://ovam.vlaanderen.be/wie-mag-wat-verwijderen>  
<https://ovam.vlaanderen.be/voorzorgsmaatregelen-bij-asbestverwijdering>  
<https://ovam.vlaanderen.be/asbestafval-afvoeren> Zie ook wetgevend kader (website van de OVAM en CODEX boek VI titel 3). <http://werk.belgie.be/sites/default/files/content/documents/Welzijn%20op%20het>

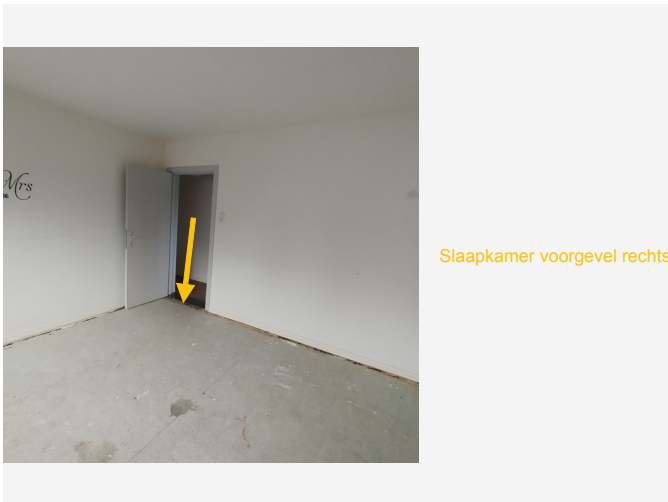
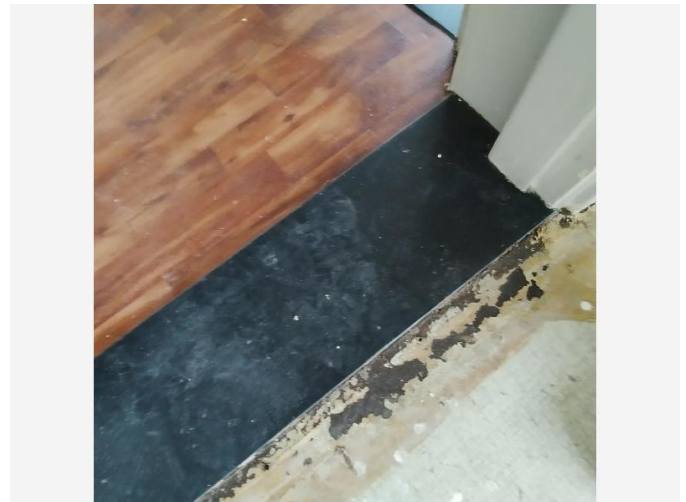
Het asbestmateriaal valt onder de mijlpaal van 2040.

| Eindbeoordeling materiaalarisico | Laag materiaalarisico en/of verlaagde kans op vezelvrijgave |

| Asbestsoort (vezeltype) | Alleen chrysotiel |
| Toestand van het materiaal | Licht beschadigd, licht verweerd. Intact calciumsilicaatmateriaal of categorie III 'gebondenheid' |

| Beschrijving | Venstertablet/deurdorpel binnen (massal) |
| Asbestmateriaal | Plaat, paneel, tablet - Type Massal |
| Identificatiemethode | <p>De asbestdeskundige beoordeelt het materiaal als asbestverdacht en dus asbesthoudend, en dit zonder monsternamen.</p> <p>Motivatie: De opdrachtgever weigert om het materiaal te laten bemonsteren.</p> |
| Opmerking | <p>Visueel verdacht beschouwd.</p> <p>Aantal stuks 19X</p> <p>De vermelde oppervlaktes, diktes, gewichten en volumes betreffen een beredeneerde schatting. Er worden geen rechten verleend aan deze oppervlaktes/diktes/volumes.</p> |

- Zorg voor een veilig beheer. Vermijd het beschadigen van het asbestmateriaal. Controleer de toestand jaarlijks op wijzigingen.
- Voer bijkomende staalname(s) uit.

- Eenvoudige handelingen: mag via doe-het-zelf of door werknemer(s) met opleidingsattest eenvoudige handelingen  
EH via doe-het zelf : De dorpels of tabletten kunnen voorzichtig losgebeiteld worden, zonder de toepassing zelf te breken , extra bevochtigen om stof te voorkomen Standaard dragen van de nodige wegwerp beschermingsmiddelen FFP 3 masker , handschoenen en tyvec CAT III type 5-6 , afwasbaar schoeisel Verpakken in dubbel plastic folie , sluit luchtdicht af en afvoeren naar het containerpark als hechtgebonden asbestafval. Voor hechtgebonden toepassingen: Bij verwijdering door doe-het-zelf moet men dit afval dubbel en luchtdicht verpakt aandienen bij het gemeentelijk recyclagepark. Men raadpleegt best op voorhand de voorwaarden van het recyclagepark. Zie ook link Zie <https://ovam.vlaanderen.be/wie-mag-wat-verwijderen> <https://ovam.vlaanderen.be/voorzorgsmaatregelen-bij-asbestverwijdering> <https://ovam.vlaanderen.be/asbestafval-afvoeren> Zie ook wetgevend kader (website van de OVAM en CODEX boek VI titel 3). <http://werk.belgie.be/sites/default/files/content/documents/Welzijn%20op%20het>

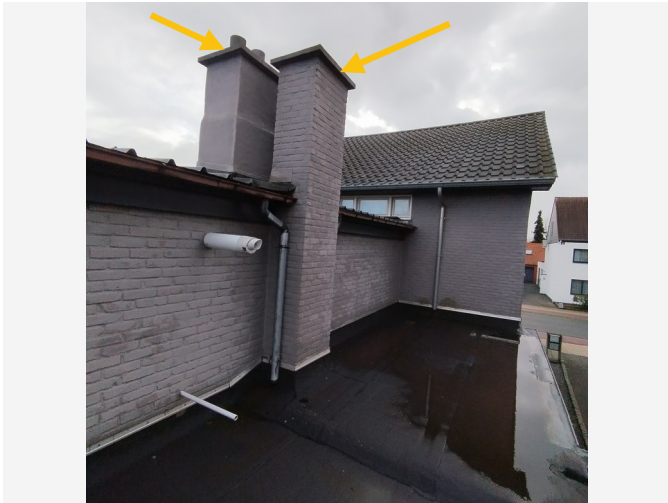
**Reden:** Het te onderzoeken materiaal situeert zich hoger dan 3,50 m te rekenen vanaf een veilige ondergrond

**Uitleg van de asbestdeskundige:** Bij werken (dak of reiniging schouw) kan een stelling geplaatst worden, het is niet duidelijk of er asbestverdachte materialen aanwezig zijn in de schouw.
