# Asbestinventarisatetest

Oosterloseweg 28C, 2440 Geel

Attestnummer : 20230505-000085.000

**Asbestveilig**

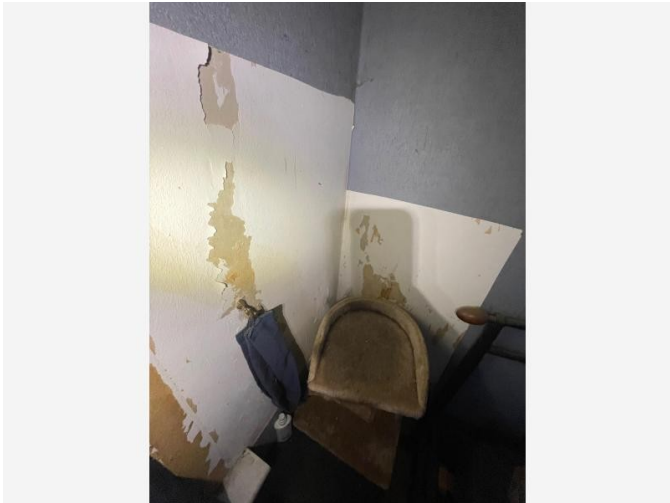
Vrije foto

Mogelijks asbestverdachte pleister achter plaat materiaal. Niet te inspecteren.

Volledige huis is afgewerkt met gyproc. Volledige plafond + grootste deel muren

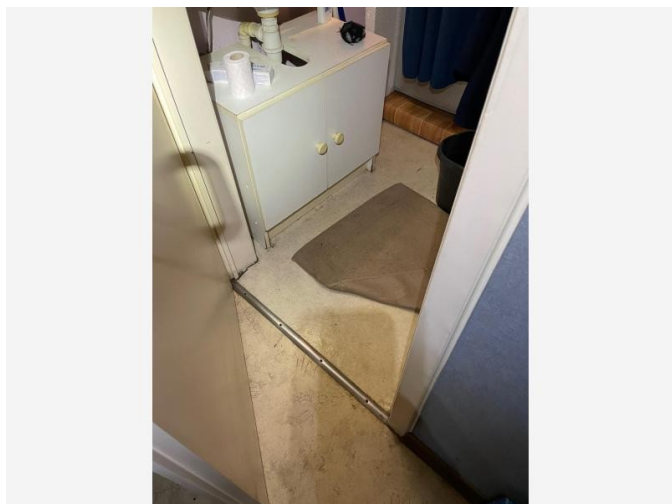
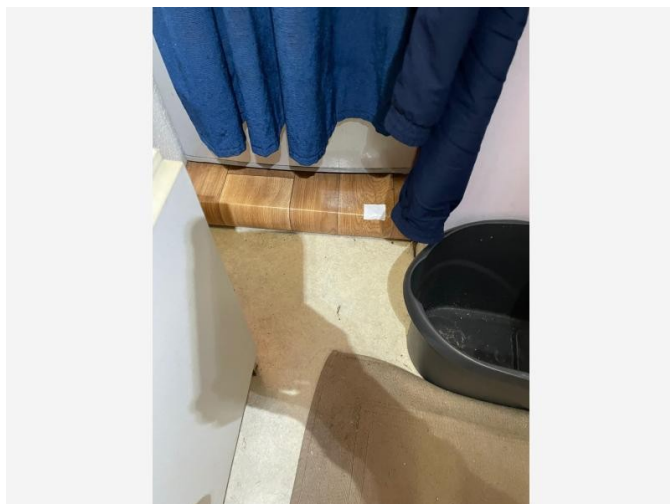
## Fiche 2: Vinyl badkamer bij voorzieningen

Geen asbest

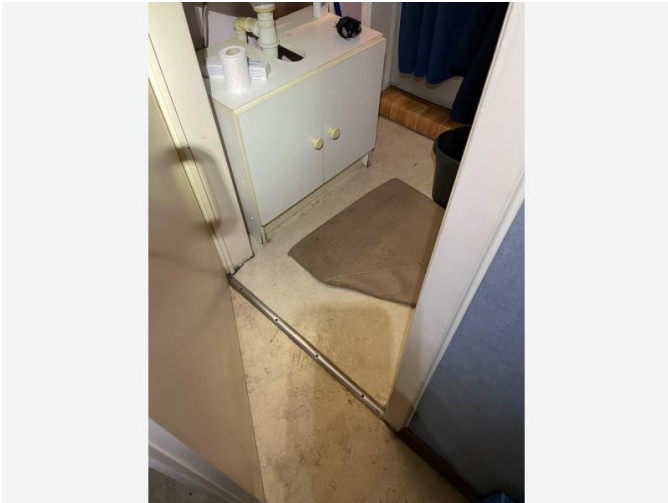
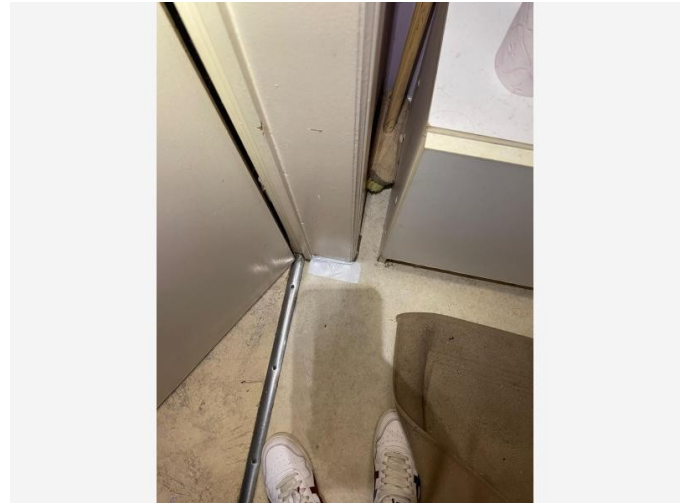
## Fiche 3: Vinyl Badkamer

Geen asbest

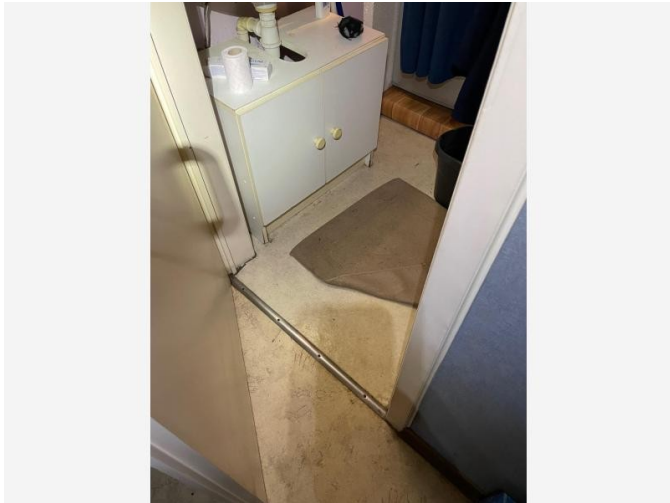
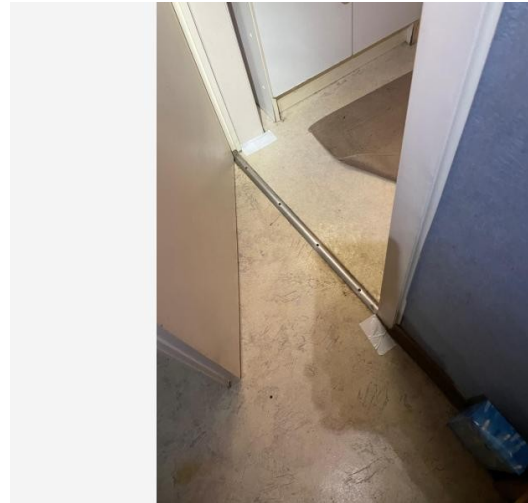
Geen asbest

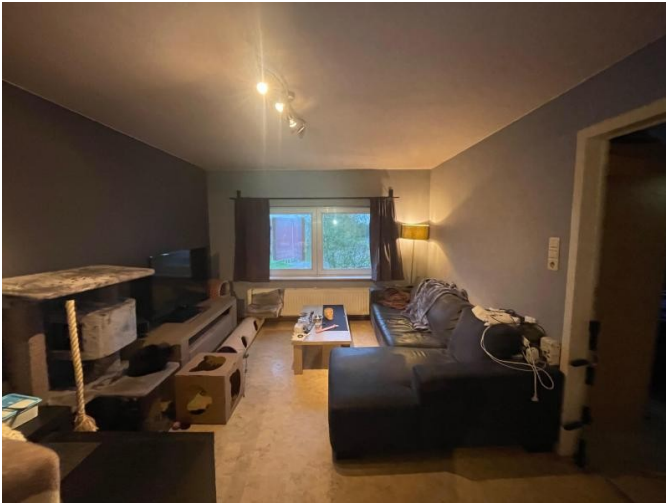
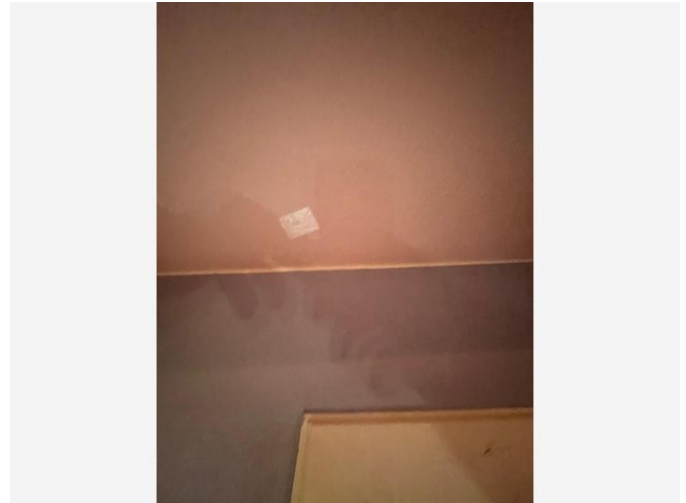
## Fiche 5: Platen plafond

Geen asbest

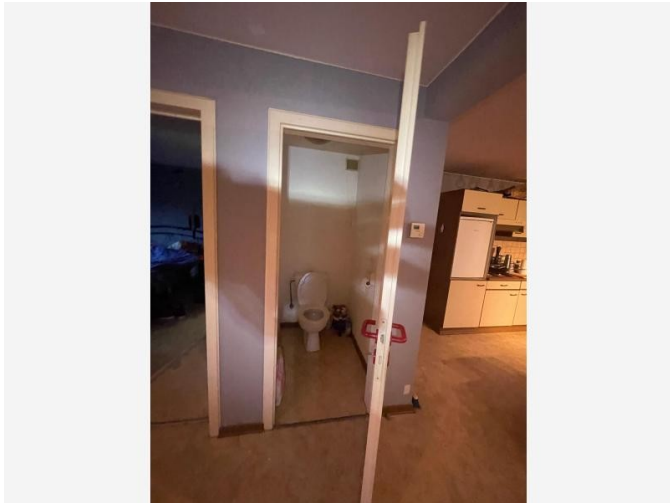
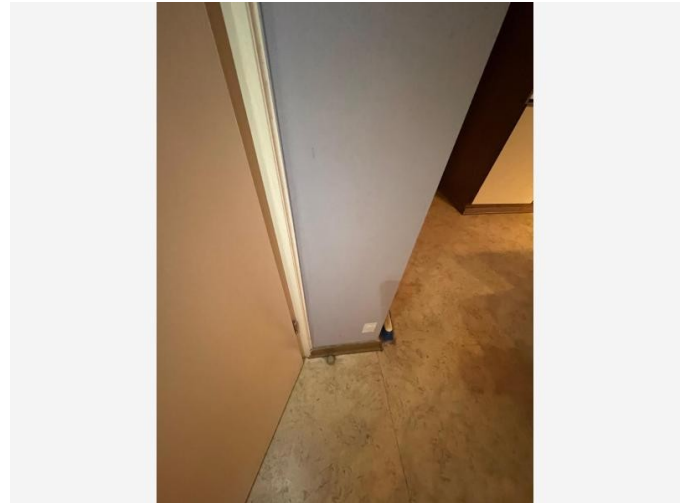
## Fiche 6: Pleister muur

Geen asbest
