# Asbestinventarisat attest

Jan Breydelstraat 68, 2300 Turnhout

Attestnummer : 20260225-000279.000

Uitgegeven op : 25.02.2026

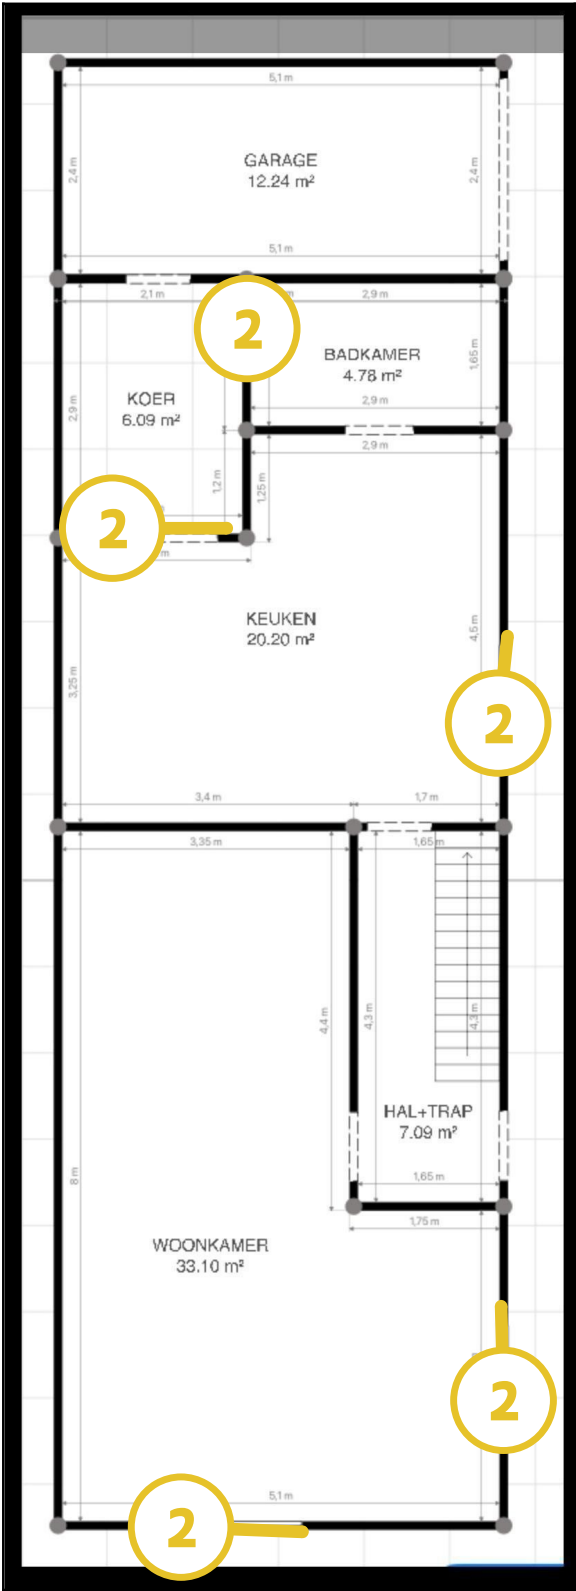
# Plan 1.6: Gelijkvloers woning

| 2. Vensterbank type massal | Asbestmateriaal | Zorgvuldig beheren |

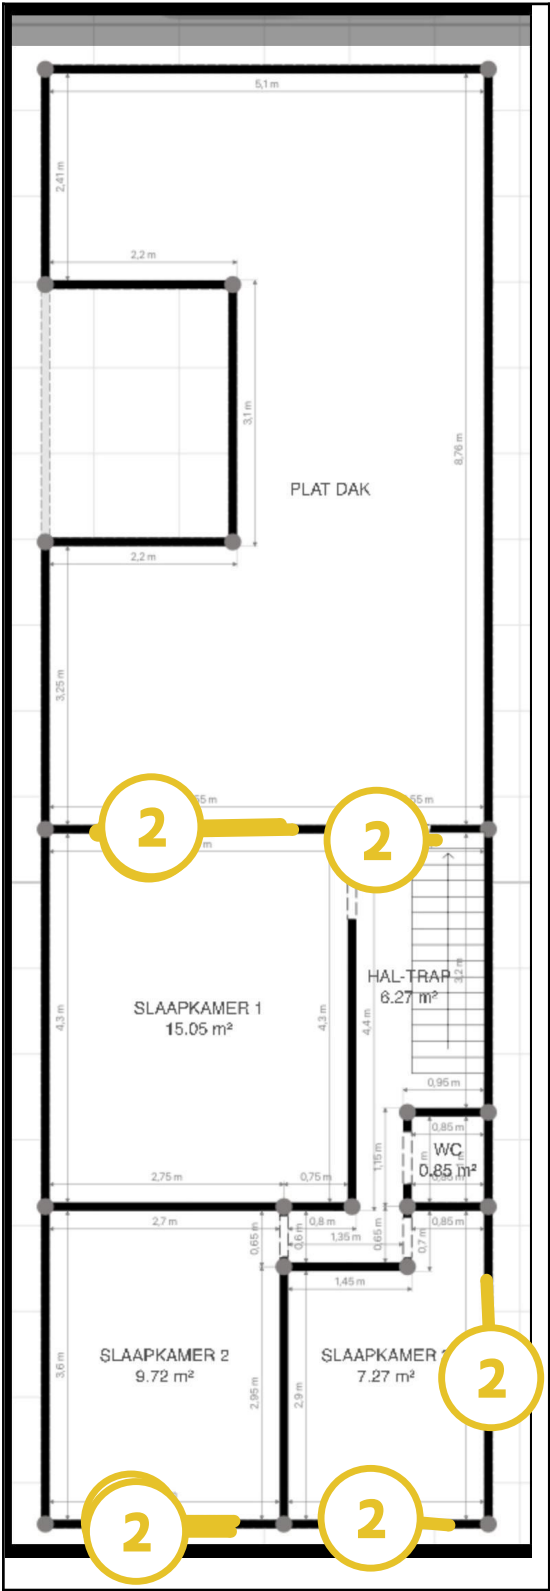
# Plan 1.8: Eerste verdiep

| 2. Vensterbank type massal | Asbestmateriaal | Zorgvuldig beheren |

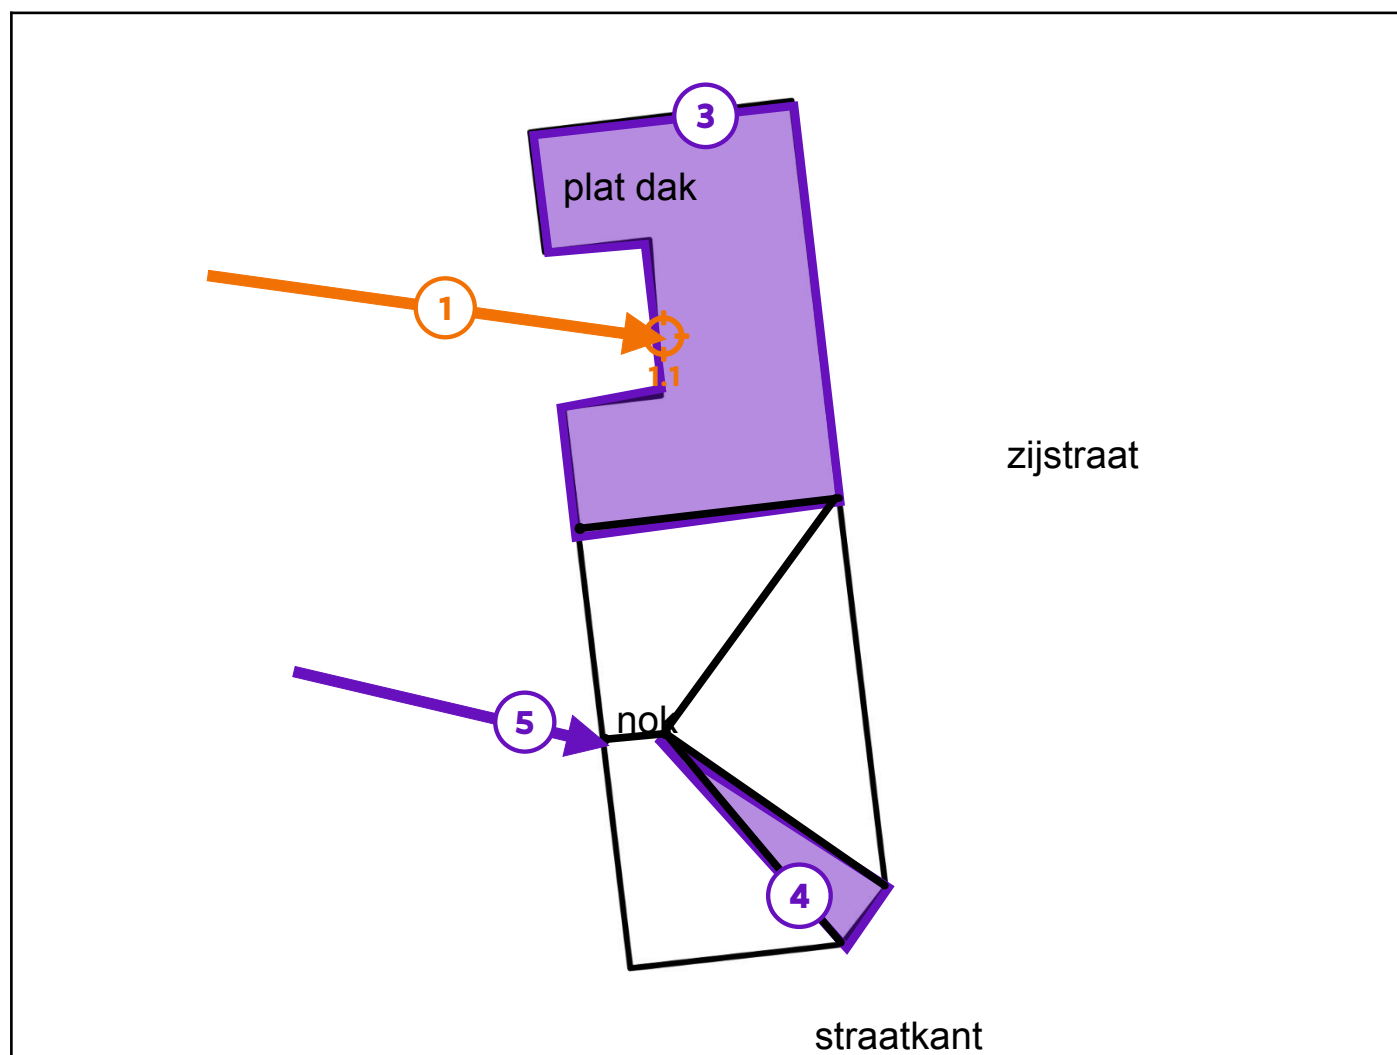
## Plan 1.17: Hoofdgebouw plan

| Beschrijving | Type | Actie |
|---|---|---|
| 1. Schouwbus op plat dak | Asbestmateriaal | <a href="#">Verwijderen</a> |
| 3. Onderdak plat dak niet waarneembaar | Beperking | - |
| 4. Dakbedekking roofing schuin dak | Beperking | - |
| 5. Schouw op het dak | Beperking | - |

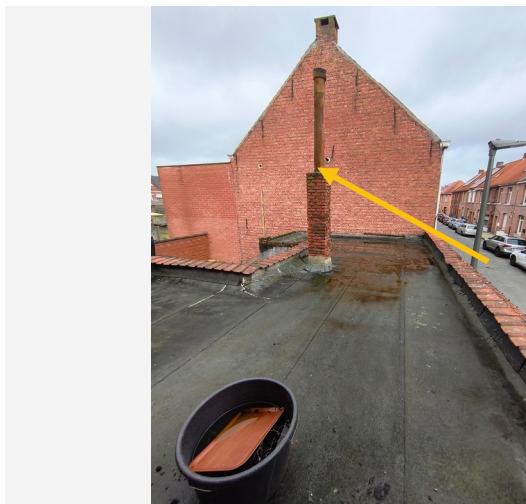
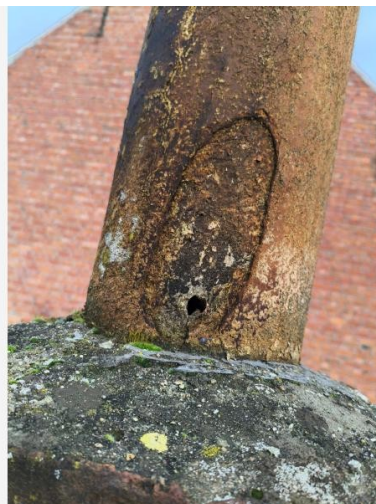
Het asbestmateriaal valt onder de mijlpaal van 2034.

Verwijderen

| Eindbeoordeling materiaalrisico | Laag materiaalrisico en/of verlaagde kans op vezelvrijgave |

| Toestand van het materiaal | Licht beschadigd, licht verweerd. Intact calciumsilicaatmateriaal of categorie III 'gebondenheid' |

| # | Type | Referentie | Resultaat |
|---|---|---|---|
| 1.1 | Puntmonster | schouwbus | Chrysotiel |

| Opmerking | <p>Op het dak is een schouwbus aanwezig.</p> <p>De vermelde oppervlaktes, diktes en volumes betreffen een beredeneerde schatting. Er worden geen rechten verleend aan deze oppervlaktes/diktes/volumes.</p> |

- Verwijder dit asbestmateriaal zo snel mogelijk. Volg de toestand goed op.
- Voer bijkomende staalname(s) uit.

- Eenvoudige handelingen: mag via doe-het-zelf of door werknemer(s) met opleidingsattest eenvoudige handelingen  
EH via doe-het zelf De buis kan voorzichtig losgebeiteld worden , extra bevochtigen om stof te voorkomen  
Standaard dragen van de nodige wegwerp beschermingsmiddelen FFP 3 masker , handschoenen en tyvec CAT III type 5-6 , afwasbaar schoeisel Bij de gemeente/containerpark afsluitzakken halen om dubbel in te pakken , sluit luchtdicht af en breng naar het plaatselijk containerpark als hechtgebonden asbestafval. Voor hechtgebonden toepassingen: Bij verwijdering door doe-het-zelf moet men dit afval dubbel en luchtdicht verpakt aandielen bij het gemeentelijk recyclagepark. Men raadpleegt best op voorhand de voorwaarden van het recyclagepark. Zie ook link Zie <https://ovam.vlaanderen.be/wie-mag-wat-verwijderen>  
<https://ovam.vlaanderen.be/voorzorgsmaatregelen-bij-asbestverwijdering>

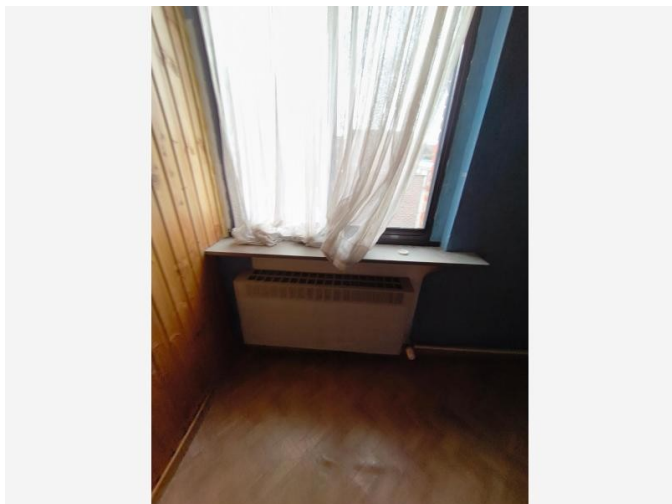
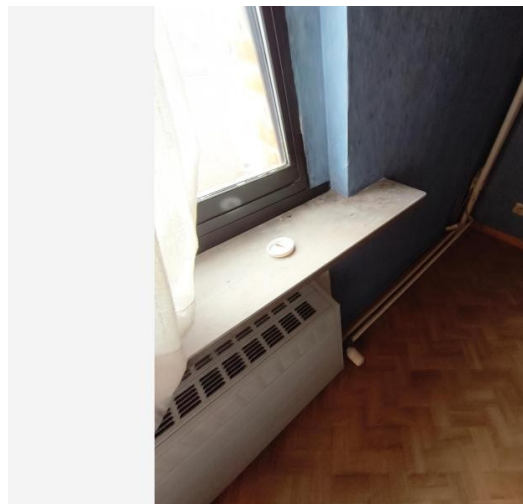
Het asbestmateriaal valt onder de mijlpaal van 2040.

Zorgvuldig beheren

| Eindbeoordeling materiaalrisico | Laag materiaalrisico en/of verlaagde kans op vezelvrijgave |

| Toestand van het materiaal | Onbeschadigd, niet verweerd |

| Identificatiemethode | <p>De asbestdeskundige beoordeelt het materiaal als asbestverdacht en dus asbesthoudend, en dit zonder monstername.</p> <p>Motivatie: De monstername brengt andere schade aan dan schade die inherent is aan de monstername.</p> |

- Zorg voor een veilig beheer. Vermijd het beschadigen van het asbestmateriaal. Controleer de toestand jaarlijks op wijzigingen.

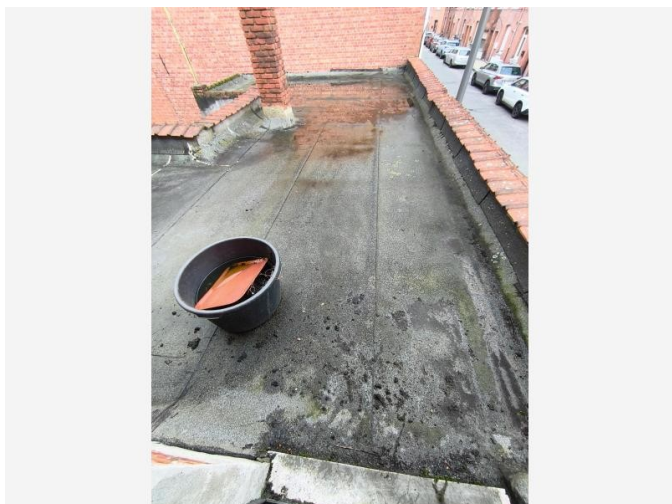
| Karakterisatie | Asbest (verdacht) |
| Primaire drager | Plat dak |

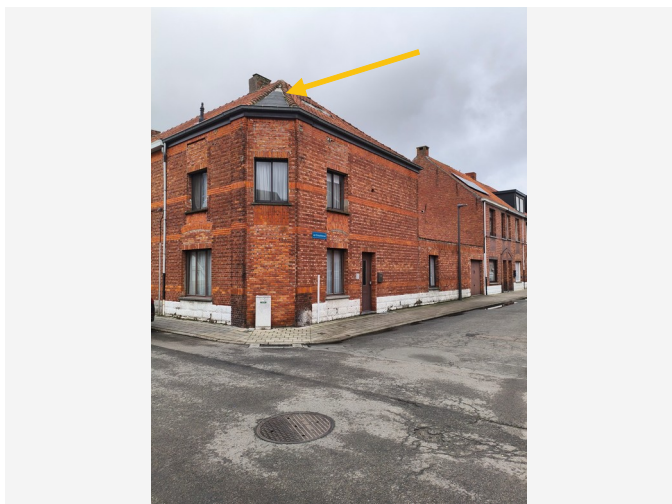
| Karakterisatie | Asbest (verdacht) |
| Primaire drager | Schuin dak |
