Jan Frans Willemsstraat 8, 3920 Lommel

Geldig tot : 20.02.2036

## Niet-asbestveilig

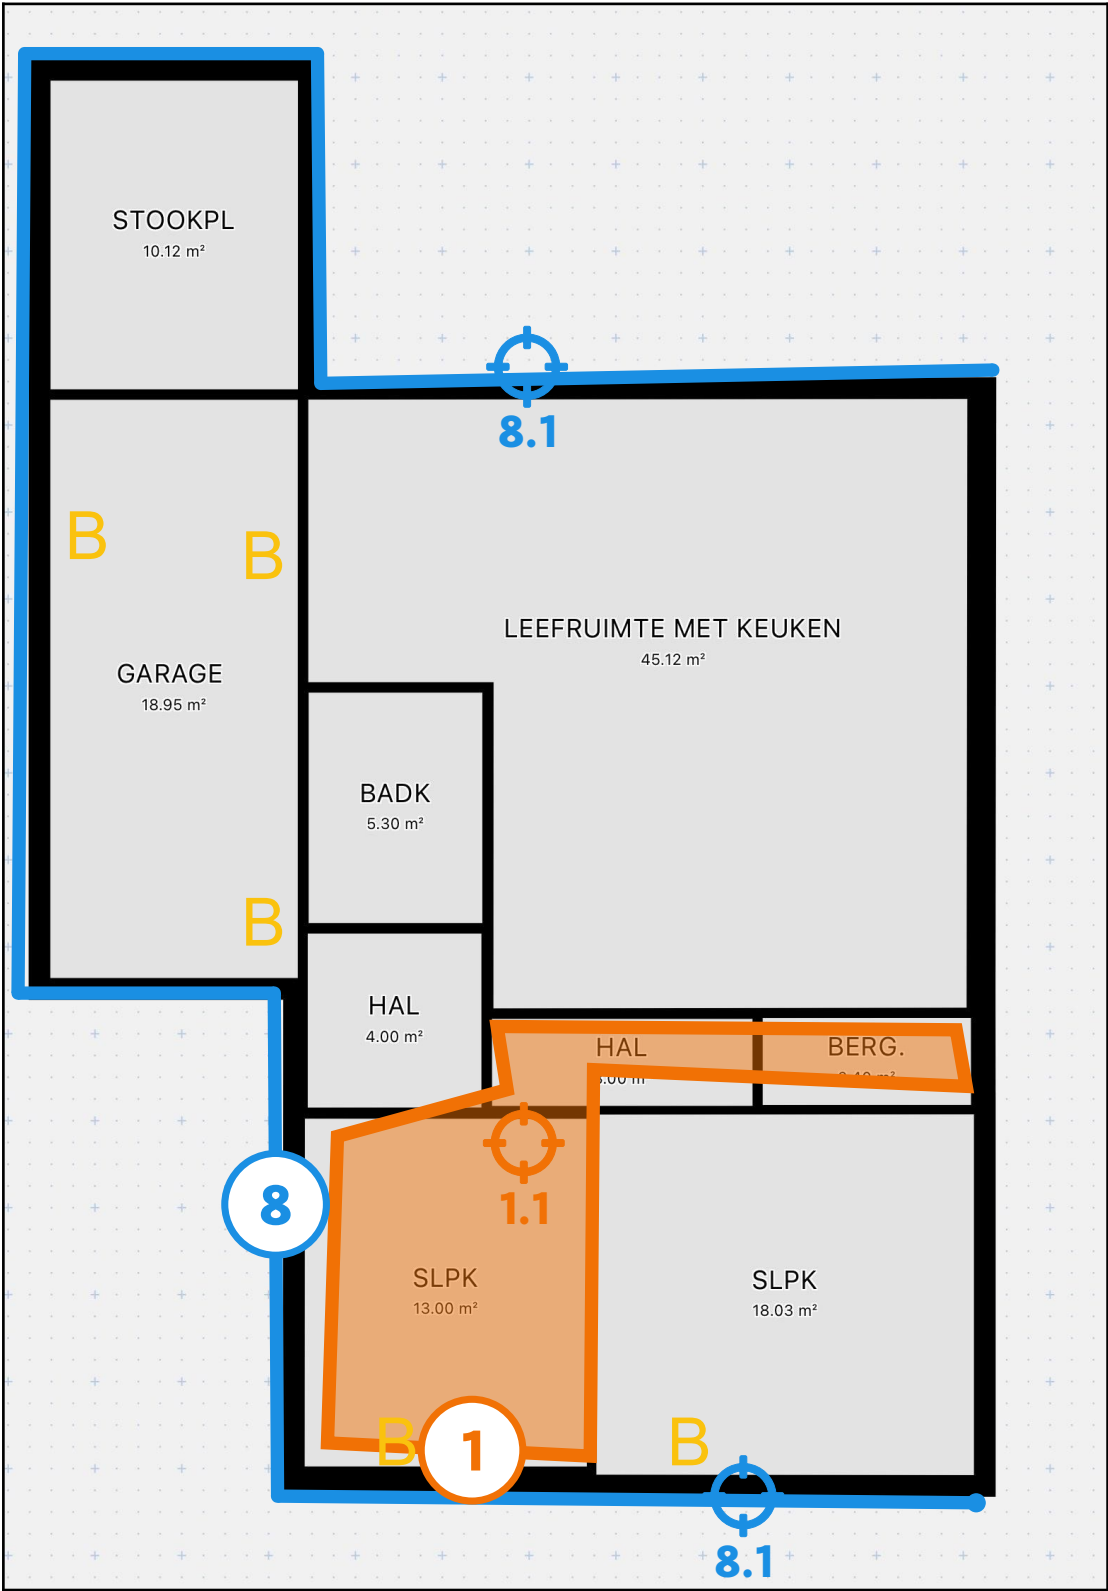
# Plan 1.2: Gelijkvloerse woning

| 1. Vinylvloer met kartonlaag gelijmd | Asbestmateriaal | Verwijderen |
| 2. Bakeliet toep.(schakelaars-stopcontact.-<br>radiatorknoppen) | Asbestmateriaal | Zorgvuldig beheren |

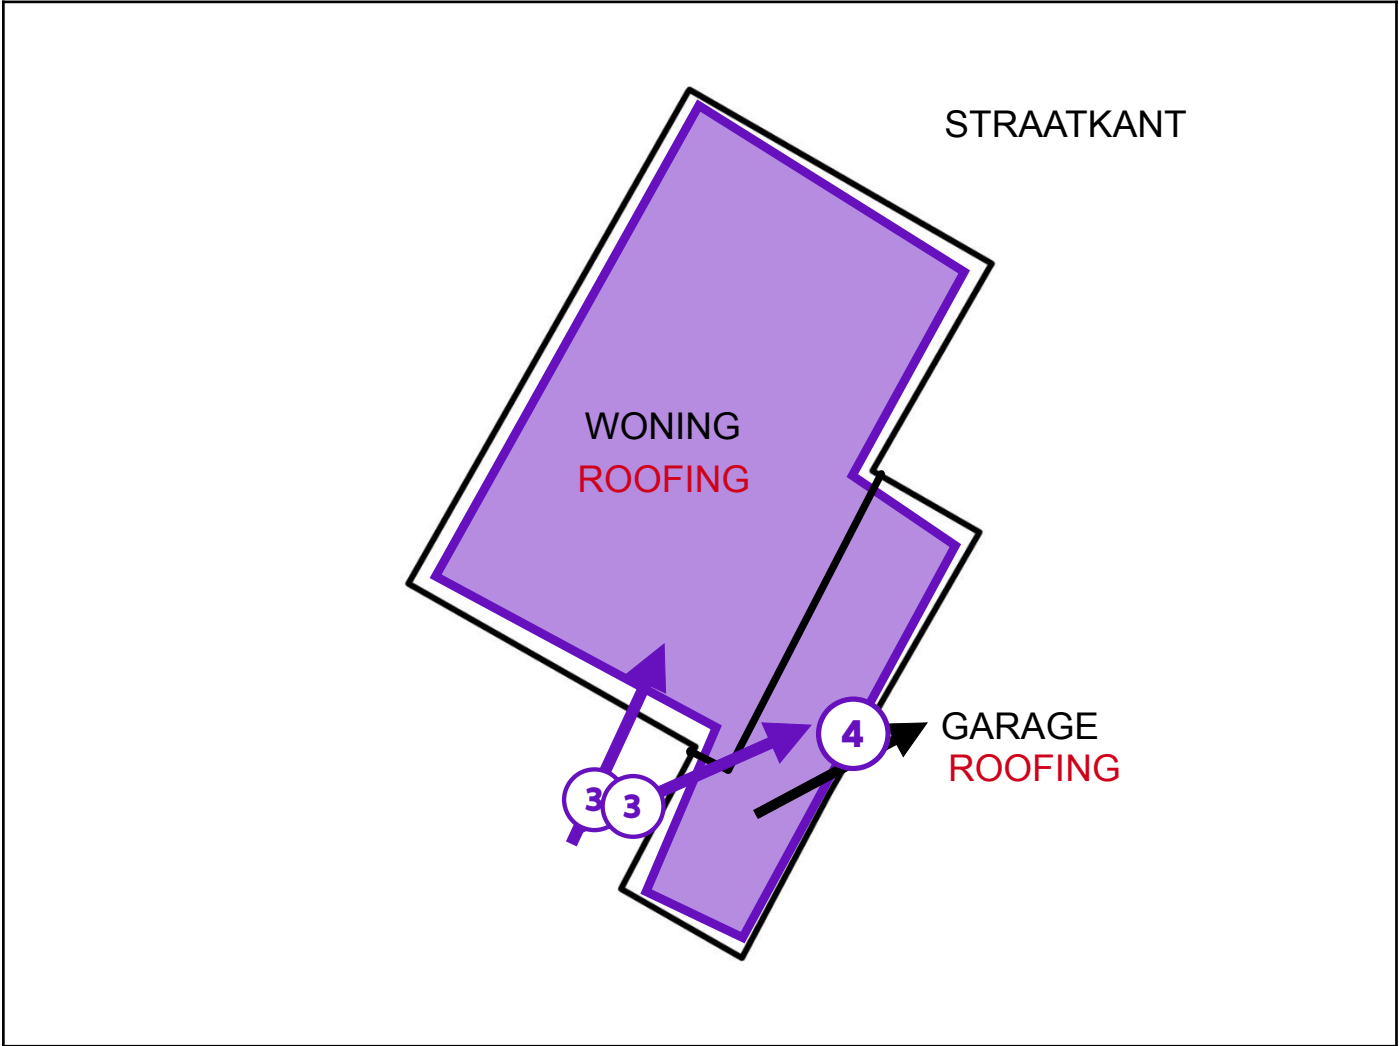
# Plan 1.3: Dak

| Beschrijving | Type | Actie |
|---|---|---|
| 3. Schouwen op het dak (beperkingsfiche) | Beperking | - |
| 4. Onderdak: niet vast te stellen | Beperking | - |

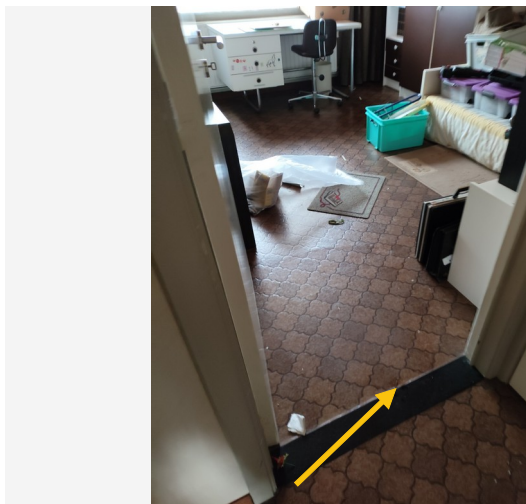
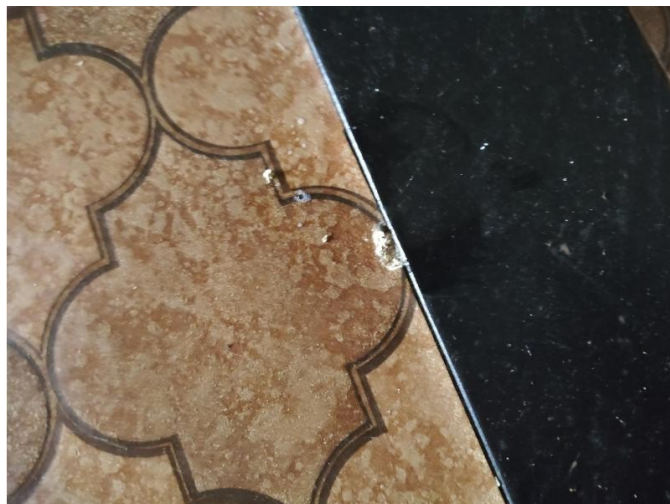
Het asbestmateriaal valt onder de mijlpaal van 2034.

| Eindbeoordeling materiaalrisico | Laag materiaalrisico en/of verlaagde kans op vezelvrijgave |

| Gebondenheid | Categorie 2: niet-hechtgebonden met matrix |
| Asbestsoort (vezeltype) | Alleen chrysotiel |
| Asbestconcentratie | Hoog ( $\geq 50\%$ ) |
| Afschermingsgraad van het gehele materiaal | Geheel of deels (ook) vrij aan de binnenlucht |
| Toestand van het materiaal | Onbeschadigd, niet verweerd |

| # | Type | Referentie | Resultaat |
|---|---|---|---|
| 1.1 | Puntmonster | 2 | Chrysotiel |

| Beschrijving | Vinylvloer met kartonlaag gelijmd |
| Hoeveelheid (oppervlakte - aantal) | • 19,00 m <sup>2</sup> - 1 stuk |
| Opmerking | <p>De bovenzijde bestaat uit kunststof (vinyl). De onderzijde van het vloerzeil bestaat uit karton.</p> <p>De vermelde oppervlaktes en volumes betreffen een beredeneerde schatting. Er worden geen rechten verleend aan deze oppervlaktes/volumes. De dikte is een schatting die voorkomt uit de monsterplaatsen en is daarom niet altijd representatief</p> |

Verwijderen

- Zorg voor een veilig beheer. Vermijd het beschadigen van het asbestmateriaal. Controleer de toestand jaarlijks op wijzigingen.
- Scherm in afwachting van verwijdering het asbestmateriaal af van luchtstromingen en verstoring: bijvoorbeeld door het te verpakken, te fixeren, af te dekken, signalisatie - afbakening aan te brengen, ...

- Hermetische zone (erkend asbestverwijderaar)  
bevestiging gelijmd (wit of zwarte lijm) : HZ Erkend saneerder . Bij het lostrekken van de vinyl zal de onderlaag scheuren. Een kartonnen onderlaag is losgebonden. Lijmresten worden met een freesmachine verwijderd in een hermetische zone. Zie ook link Zie <https://ovam.vlaanderen.be/wie-mag-wat-verwijderen>  
<https://ovam.vlaanderen.be/voorzorgsmaatregelen-bij-asbestverwijdering>  
<https://ovam.vlaanderen.be/asbestafval-afvoeren> Zie ook wetgevend kader (website van de OVAM en CODEX boek VI titel 3). <http://werk.belgie.be/sites/default/files/content/documents/Welzijn%20op%20het%20werk/Regelgeving/Codex%20boek%20VI%20titel%203%20Asbest.pdf> methodiek verwijderingsmethodes worden achteraan in het attest verder toegelicht

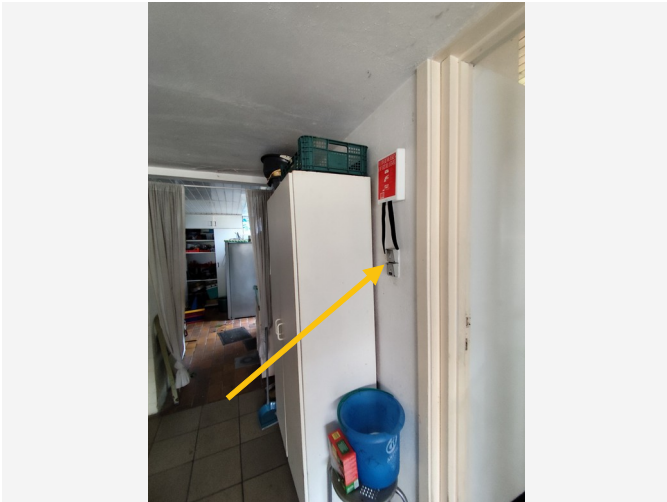
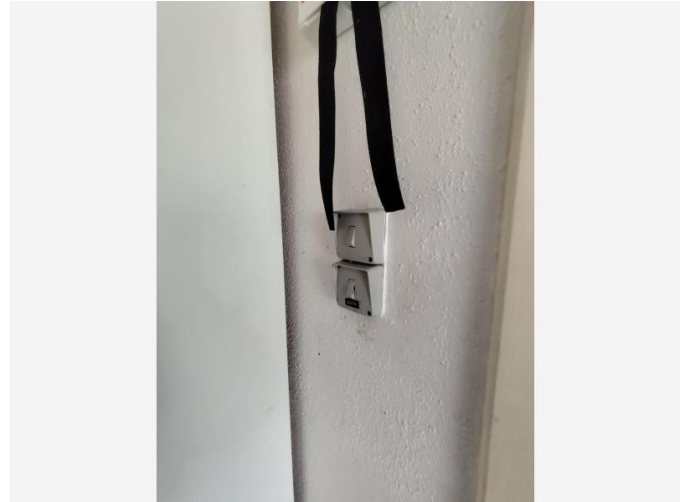
## Fiche 2: Bakeliet toep.(schakelaars-stopcontact.- radiatorknoppen)

Het asbestmateriaal valt onder de mijlpaal van 2040.

| Eindbeoordeling materiaalarisico | Laag materiaalarisico en/of verlaagde kans op vezelvrijgave |

| Gebondenheid | Categorie 1: hechtgebonden in oorsprong |
| Asbestsoort (vezeltype) | Crocidoliet aanwezig |
| Asbestconcentratie | Laag (< 50%) |
| Toestand van het materiaal | Onbeschadigd, niet verweerd |

| Beschrijving | Bakeliet toep.(schakelaars-stopcontact.-radiatorknoppen) |
| Hoeveelheid (oppervlakte - dikte - aantal) | <ul style="list-style-type: none"> <li>0,20 m<sup>2</sup> - 3,00 cm - 1 stuk</li> </ul> |
| Opmerking | <p>Aantal stuks 6 (meerdere stuks op een plaats - B = BAKELIET OP PLAN)</p> <p>Het is moeilijk te bepalen of de bakeliettoepassingen in de woning ook effectief asbesthoudend zijn (het kan ook gaan om de asbestvrije variant).</p> <p>Er werd geen monster genomen oww beschadiging aan een elektrisch gerelateerde toepassing, extra controle bij verwijdering van het verdacht materiaal.</p> |

Zorgvuldig beheren

- Zorg voor een veilig beheer. Vermijd het beschadigen van het asbestmateriaal. Controleer de toestand jaarlijks op wijzigingen.
- Voer bijkomende staalname(s) uit.

- Eenvoudige handelingen: mag via doe-het-zelf of door werknemer(s) met opleidingsattest eenvoudige handelingen  
Schakelaars, stopcontacten en andere gelijkaardige toepassingen kunnen eenvoudig losgeschroefd worden --> EH doe-het-zelf. Afgesloten of verzegelde kast --> EH opgeleid techniek personeel 8u basisopleiding asbest. Voor elektrische infrastructuur en uitrusting dient u vooraleer men deze toepassing gaat bevochtigen de elektriciteit af te sluiten (zoniet elektrocutie-/brandgevaar). standaard dragen van de nodige wegwerp beschermingsmiddelen FFP 3 masker , handschoenen en tyvec CAT III type 5-6 , afspoelbaar schoeisel Losschroeven en dubbel verpakken in plastic , sluit luchtdicht af en breng dit als hechtgebonden afval naar een plaatselijk containerpark. Voor hechtgebonden toepassingen: Bij verwijdering door doe-het-zelf moet men dit afval dubbel en luchtdicht verpakt aandienen bij het gemeentelijk recyclagepark. Men raadpleegt best op voorhand de voorwaarden van het recyclagepark.

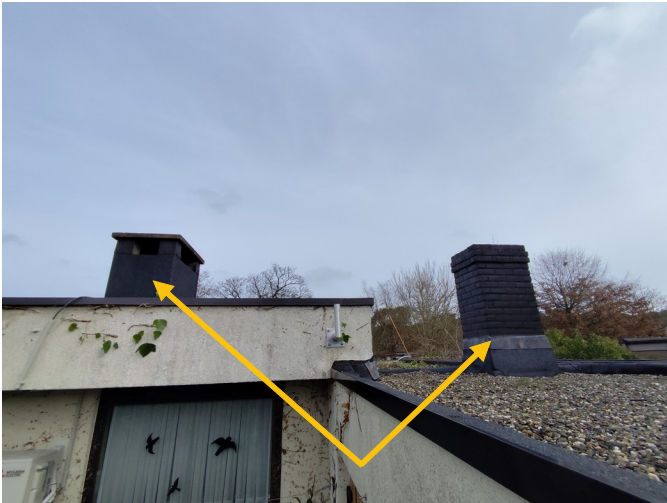
**Reden:** Het te onderzoeken materiaal situeert zich hoger dan 3,50 m te rekenen vanaf een veilige ondergrond

**Uitleg van de asbestdeskundige:** Bij werken (dak of reiniging schouw) kan een stelling geplaatst worden , het is niet duidelijk of er asbestverdachte materialen aanwezig zijn in/rond de schouw.

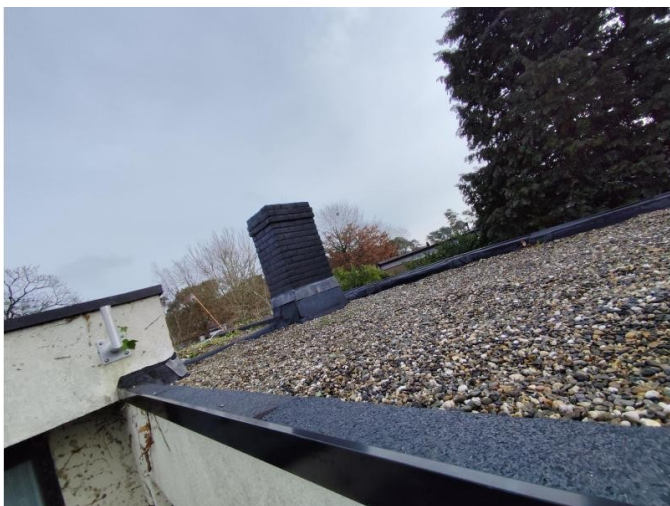
**Reden:** Er is geen volledige risicobeoordeling mogelijk

**Uitleg van de asbestdeskundige:** Aanwezigheid onderdak kon niet vastgesteld worden: isolatieplaten aan de binnenkant, afgewerkt aan de binnenkant.

Bij werken kan een stelling / hoge ladder geplaatst worden om veilig te inspecteren of door een destructief onderzoek via de binnenkant.

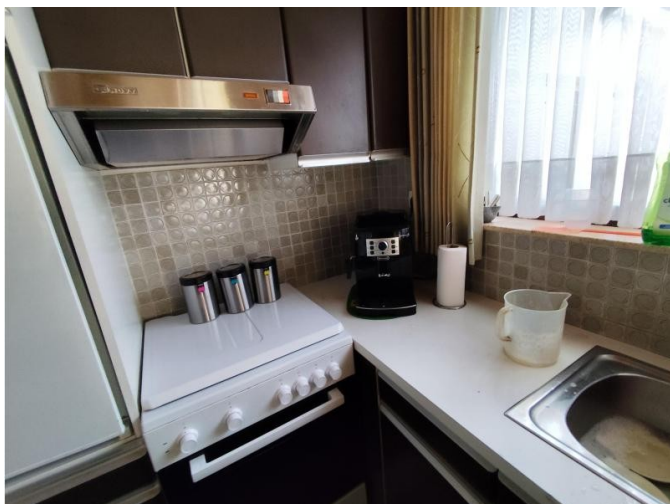
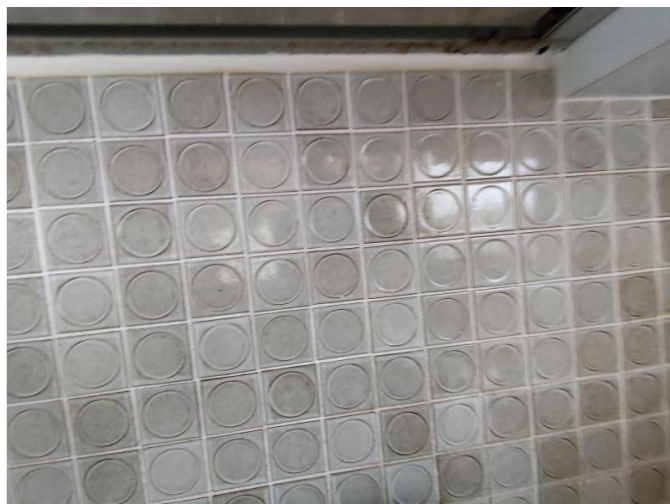
In het inspectieprotocol is een monsternamen van tegellijm verplicht om dit te identificeren als niet-asbesthoudend. Er waren geen facturen ter beschikking die bevestigen dat de tegels na 2001 waren geplaatst. Er waren geen bestaande beschadigingen aan de wandtegels om de lijm voldoende te kunnen inspecteren. Om dit af te toetsen is het aangewezen om bij eventuele renovatiewerken aan de tegels verder onderzoek/staalname te laten uitvoeren ter controle.

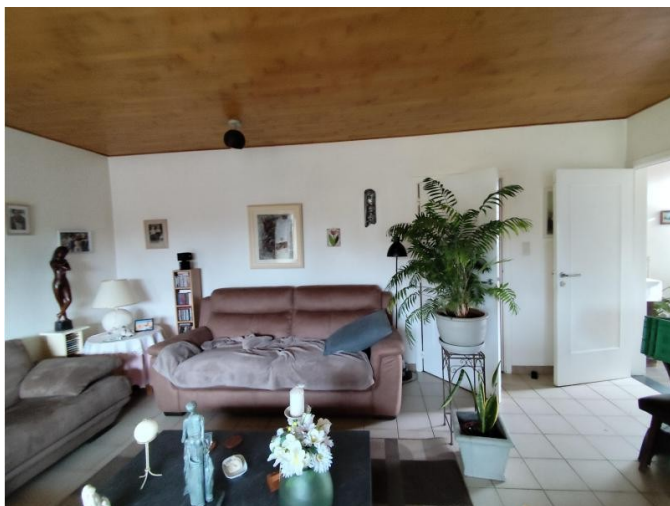
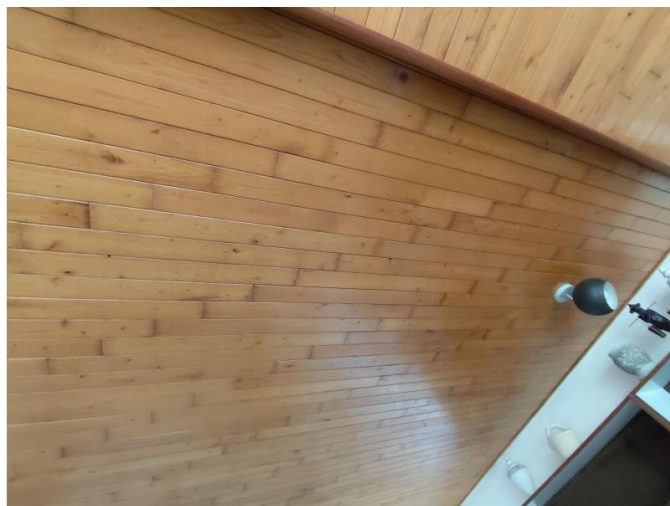
Alle plafonds zijn afgewerkt met valse plafonds in plaatmateriaal, behalve de garage. Het is niet duidelijk of er pleisterwerk of ander verdacht asbestmateriaal aanwezig is achter / op deze valse plafonds, het is aangewezen om bijkomend onderzoek uit te voeren bij werken. Het plafond bestaat uit pvc en hout. Zonder destructieve handeling is het niet mogelijk om na te gaan of er asbesthoudende materialen aanwezig zijn achter de plafond afwerking. Als bij sloop of renovatie blijkt dat er achter deze plafonds nog pleisterwerk of asbest verdachte toepassingen aanwezig zijn, moet dit bemonsterd worden.

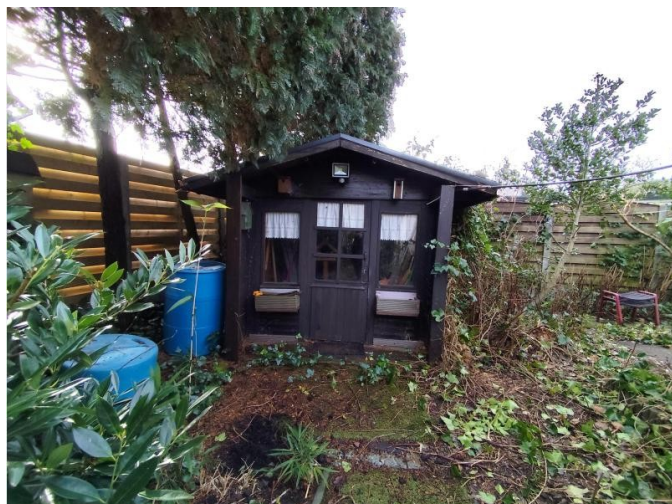
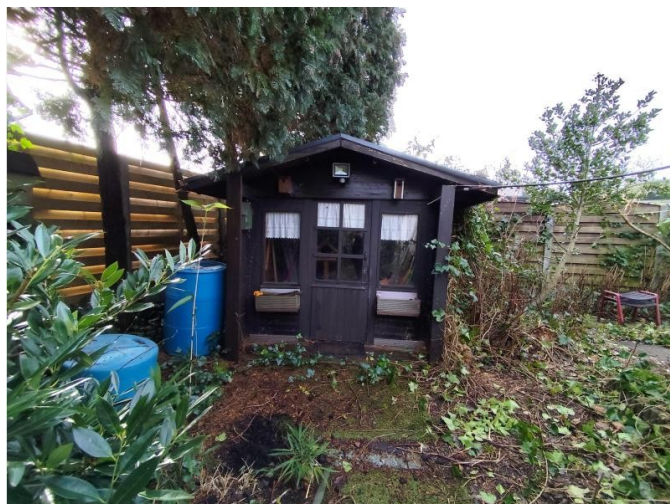
Het tuinhuis werd gecontroleerd, er werden geen verdachte materialen opgemerkt.

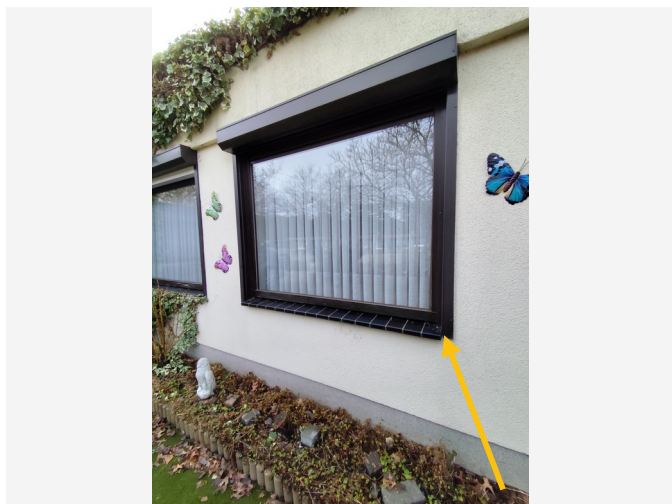
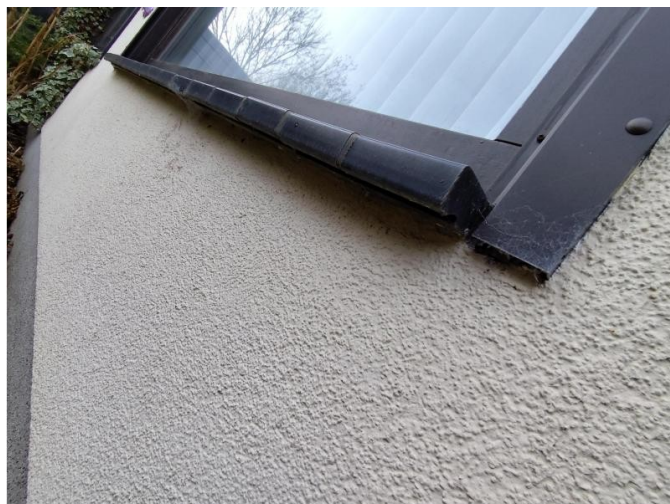
## Fiche 8: Crepi buitentoepassing (met staalname)

Geen asbest

| # | Type | Referentie | Resultaat |
|---|---|---|---|
| 8.1 | Mengmonster | 3 | Geen asbest |

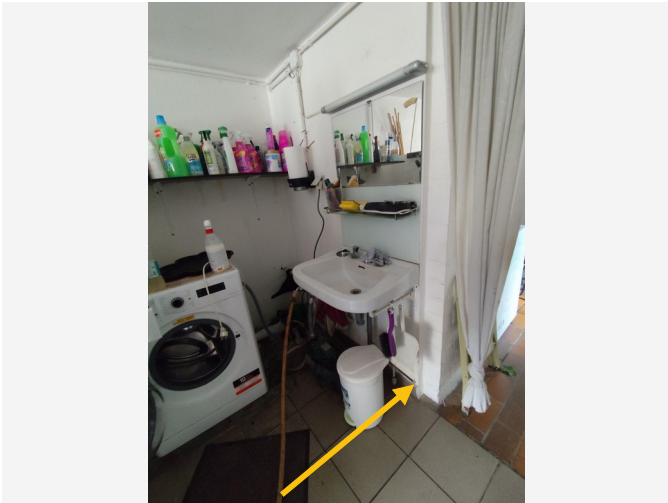
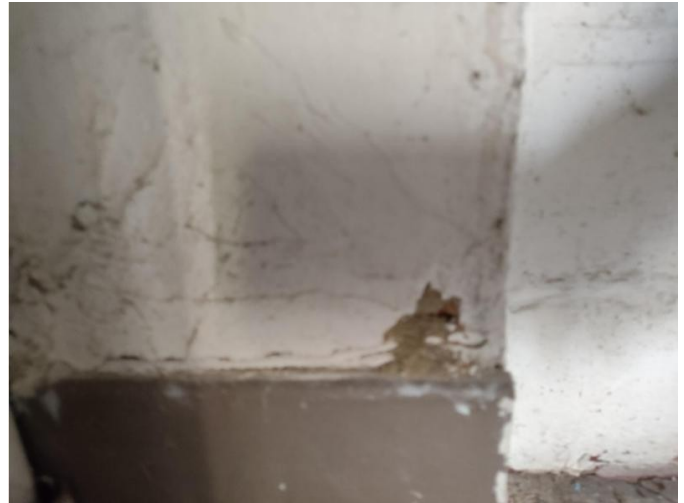
## Fiche 9: Muurpleister

Geen asbest

| # | Type | Referentie | Resultaat |
|---|---|---|---|
| 9.1 | Mengmonster | 1 | Geen asbest |

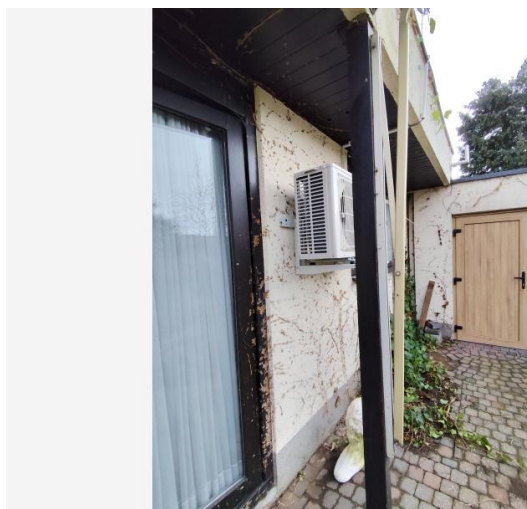
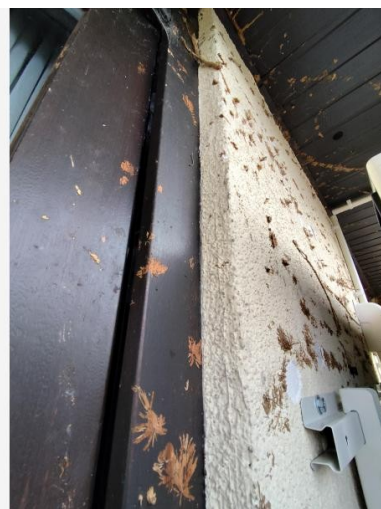
### Fiche 10: Kit: niet verdacht (visueel vastgesteld)

| Beschrijving | Notitie | Terug te vinden op plannen |
|---|---|---|
| Fiche 10: Kit: niet verdacht (visueel vastgesteld) | De gebruikte siliconen kit is niet asbestverdacht. | - |

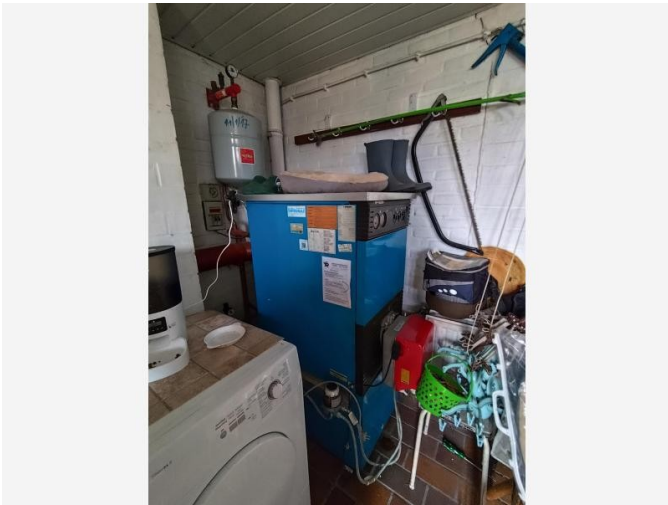
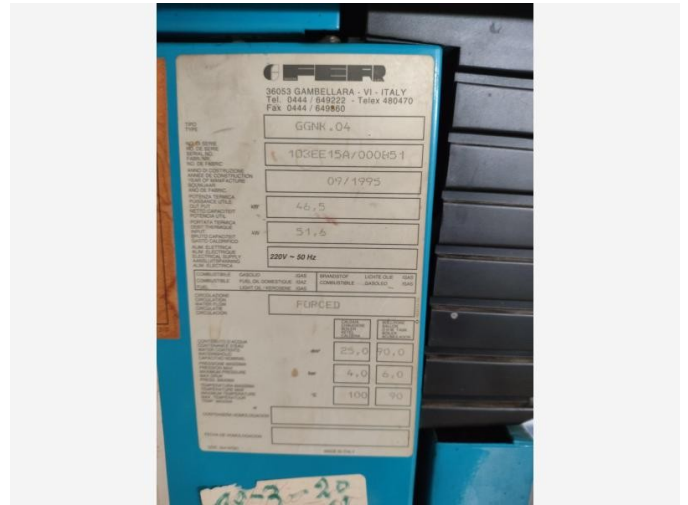
## Fiche 11: HVAC-installatie: staat niet vermeld in het IAD bronnenboek

| Beschrijving | Notitie | Terug te vinden op plannen |
|---|---|---|
| Fiche 11: HVAC-installatie: staat niet vermeld in het IAD bronnenboek | De ketel werd opgezocht in het IAD Online bronnenboek, er zijn geen resultaten gevonden. Laat de ketel controleren door een opgeleid techniker (basis 8u asbest) | - |

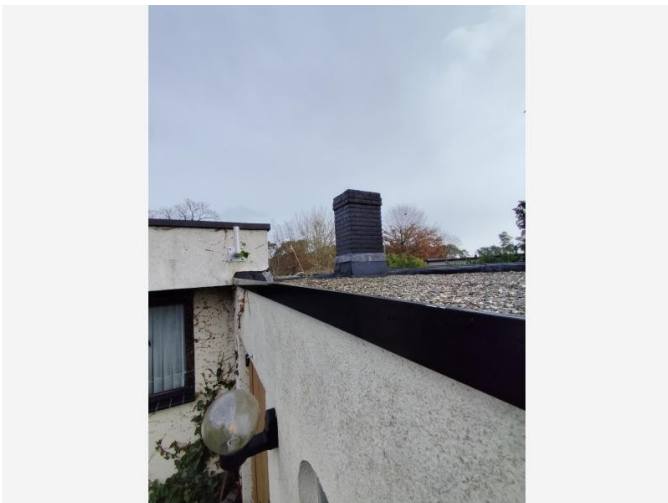
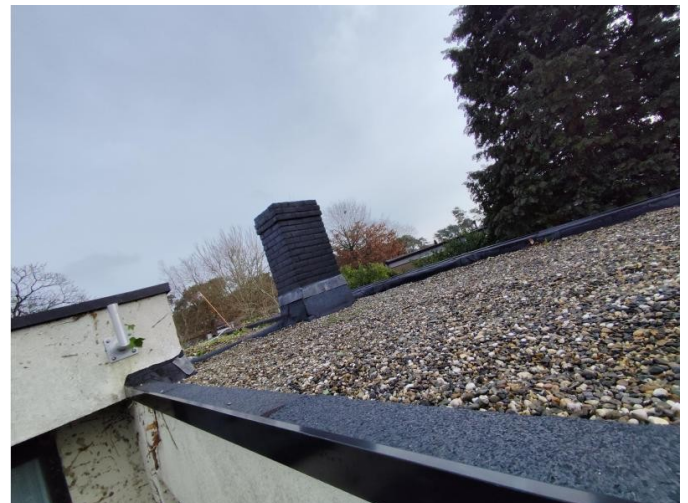
## Fiche 12: Roofin - plat dak (niet verdacht - factuurbewijs)

| Beschrijving | Notitie | Terug te vinden op plannen |
|---|---|---|
| Fiche 12: Roofin - plat dak (niet verdacht - factuurbewijs) | <p>De roofing van de woning werd vernieuwd in 2004, de roofing van garage werd vernieuwd 2023. De aankoopfacturen zijn toegevoegd aan de bewijsstukken.</p> <p>We nemen aan dat bitumen geplaatst na 2001 niet asbesthoudend zijn. Het is niet duidelijk of er asbestverdachte onderlagen aanwezig. Het is aangewezen om extra controle uit te voeren bij eventuele renovatiewerken. De vermelde oppervlaktes, diktes en volumes betreffen een beredeneerde schatting. Er worden geen rechten verleend aan deze oppervlaktes/diktes/volumes.</p> | - |
