# Asbestinventarisatetest

Zandputlaan 47, 2400 Mol

Attestnummer : 20260130-000315.000

**Niet-asbestveilig**

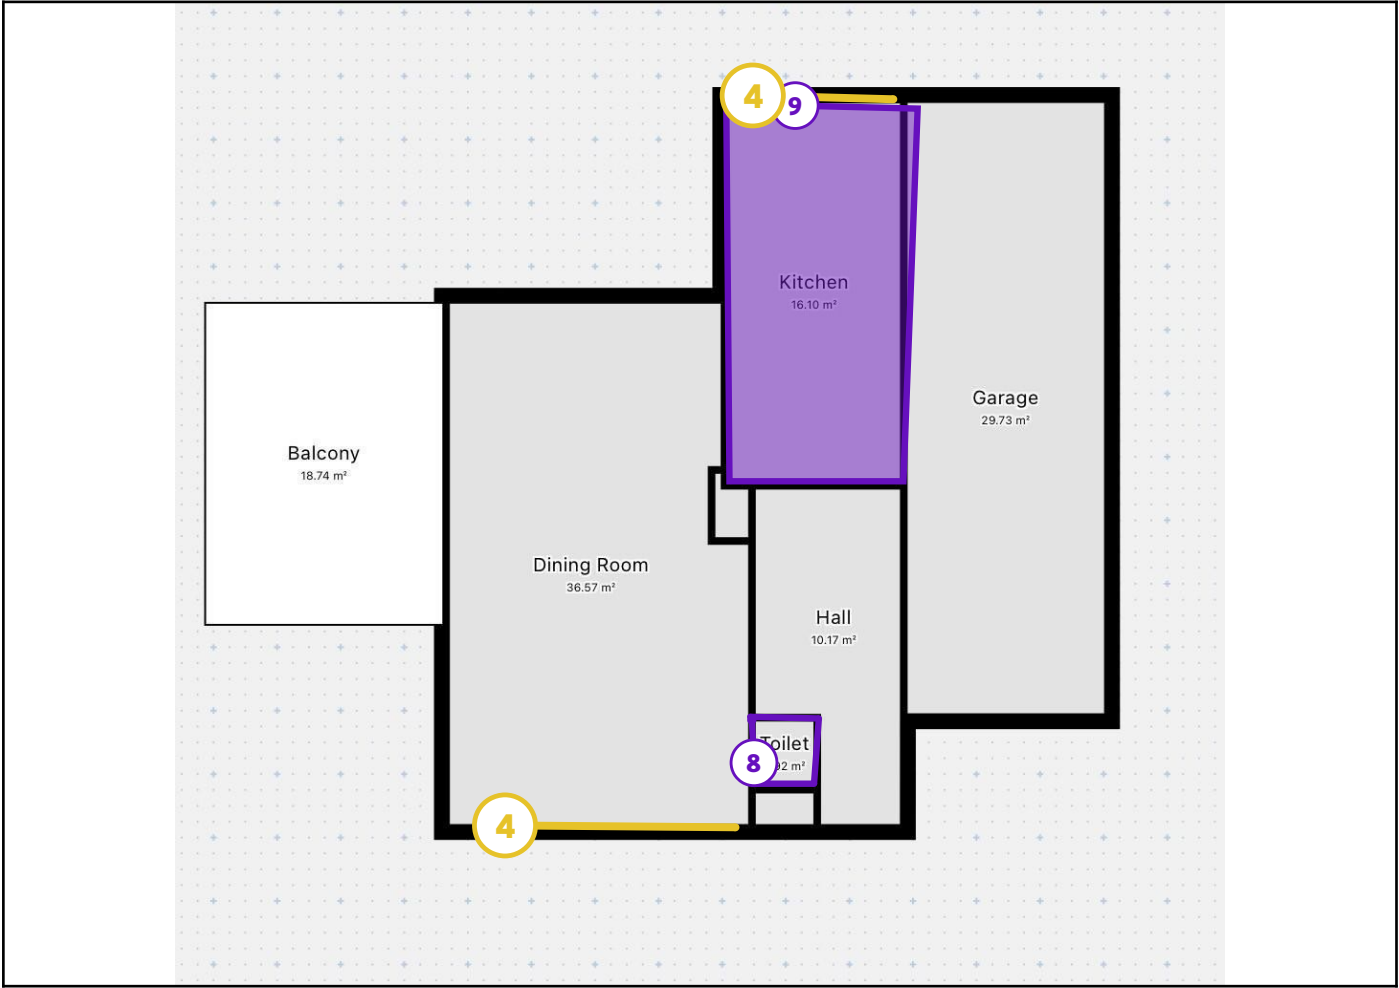
# Plan 1.4: Gelijkvloers woning

| Beschrijving | Type | Actie |
|---|---|---|
| 4. Vensterbank type massal | Asbestmateriaal | Zorgvuldig beheren |

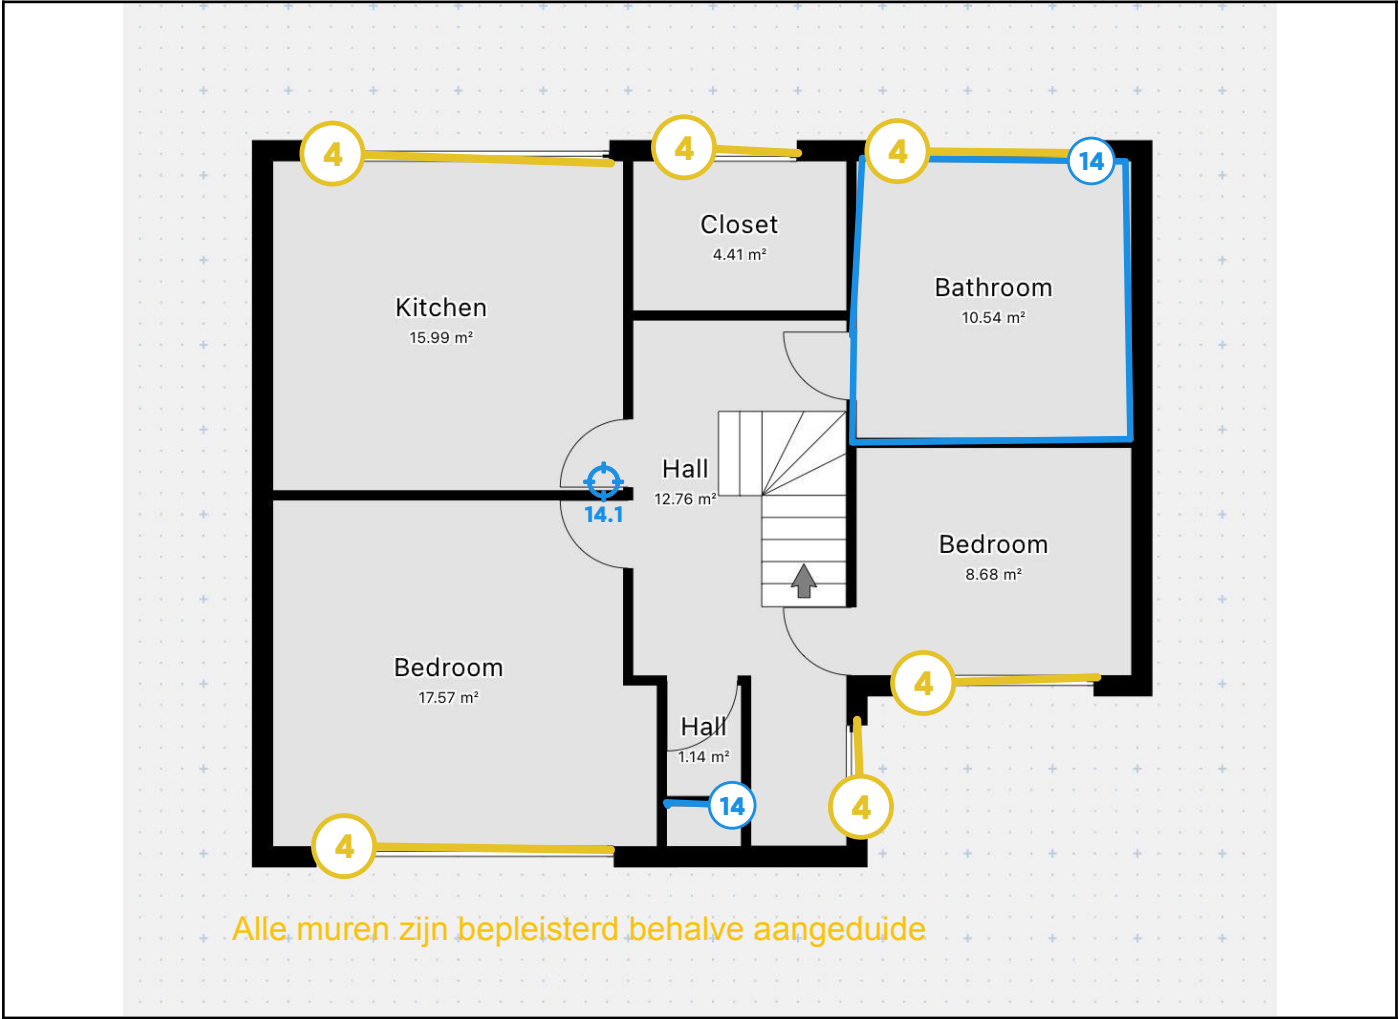
# Plan 1.6: Eerste verdiep

| Beschrijving | Type | Actie |
|---|---|---|
| 4. Vensterbank type massal | Asbestmateriaal | Zorgvuldig beheren |

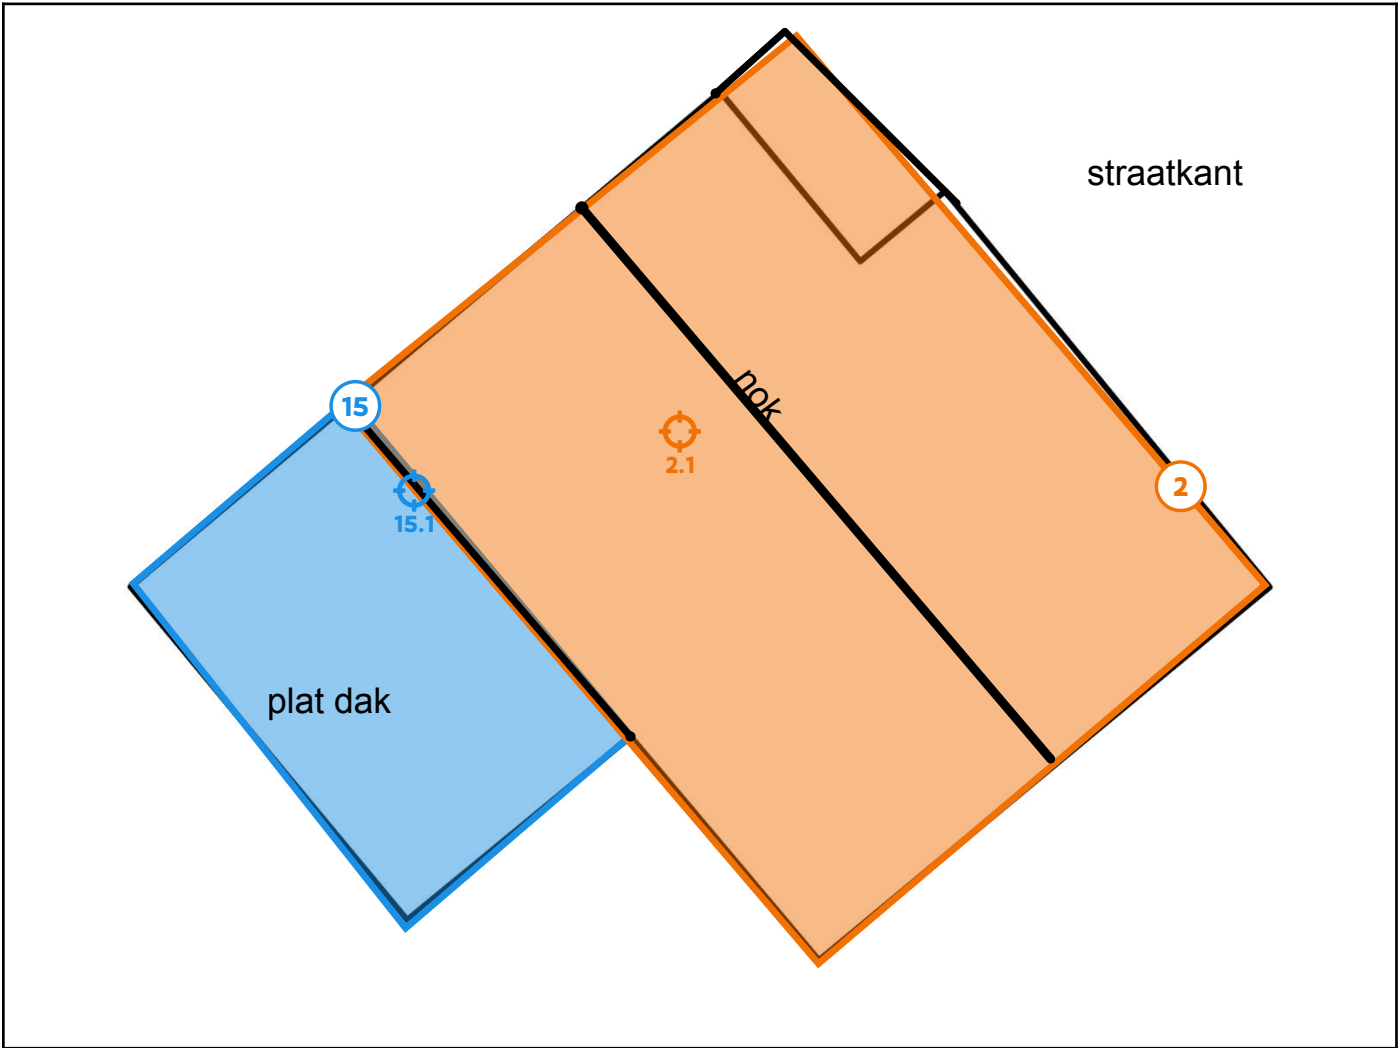
# Plan 1.8: Hoofdgebouw plan

| Beschrijving | Type | Actie |
|---|---|---|
| 2. Dakleien op de woning | Asbestmateriaal | Verwijderen |
| 2.1 Code: 5 Daklei | Puntmonster | - |

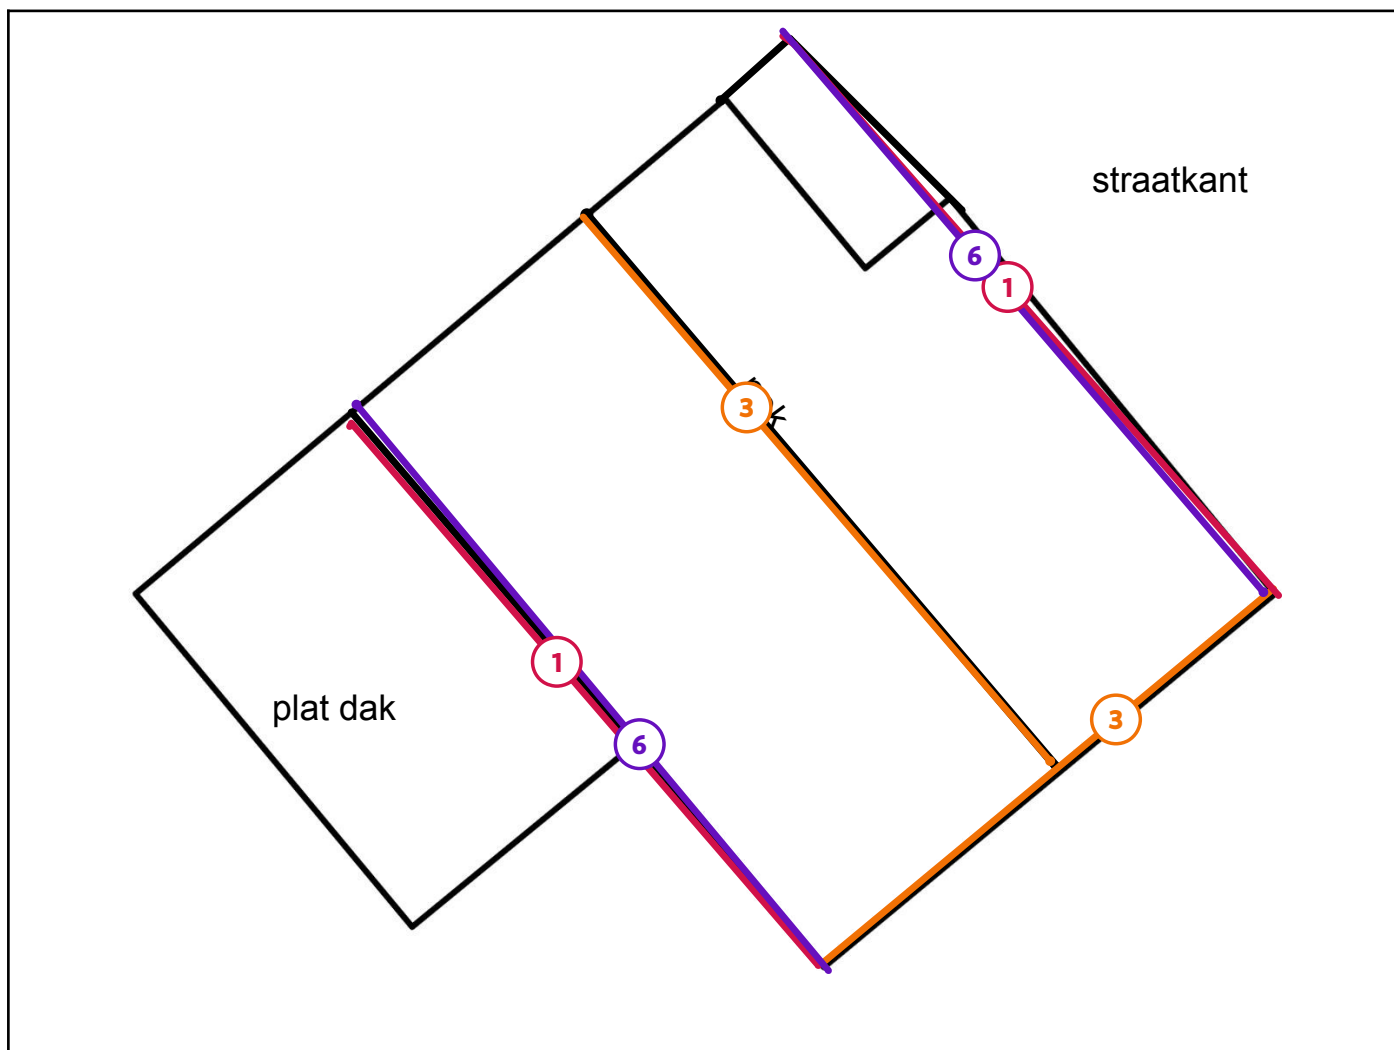
## Plan 1.10: Hoofdgebouw plan

| Beschrijving | Type | Actie |
|---|---|---|
| 1. Slib/sediment dakgoot | Asbestmateriaal | Dringend verwijderen |
| 3. Nokpannen/windveren asbestcement | Asbestmateriaal | Verwijderen |
| 6. Dakgoot niet zichtbaar (materiaal onbekend) | Beperking | - |

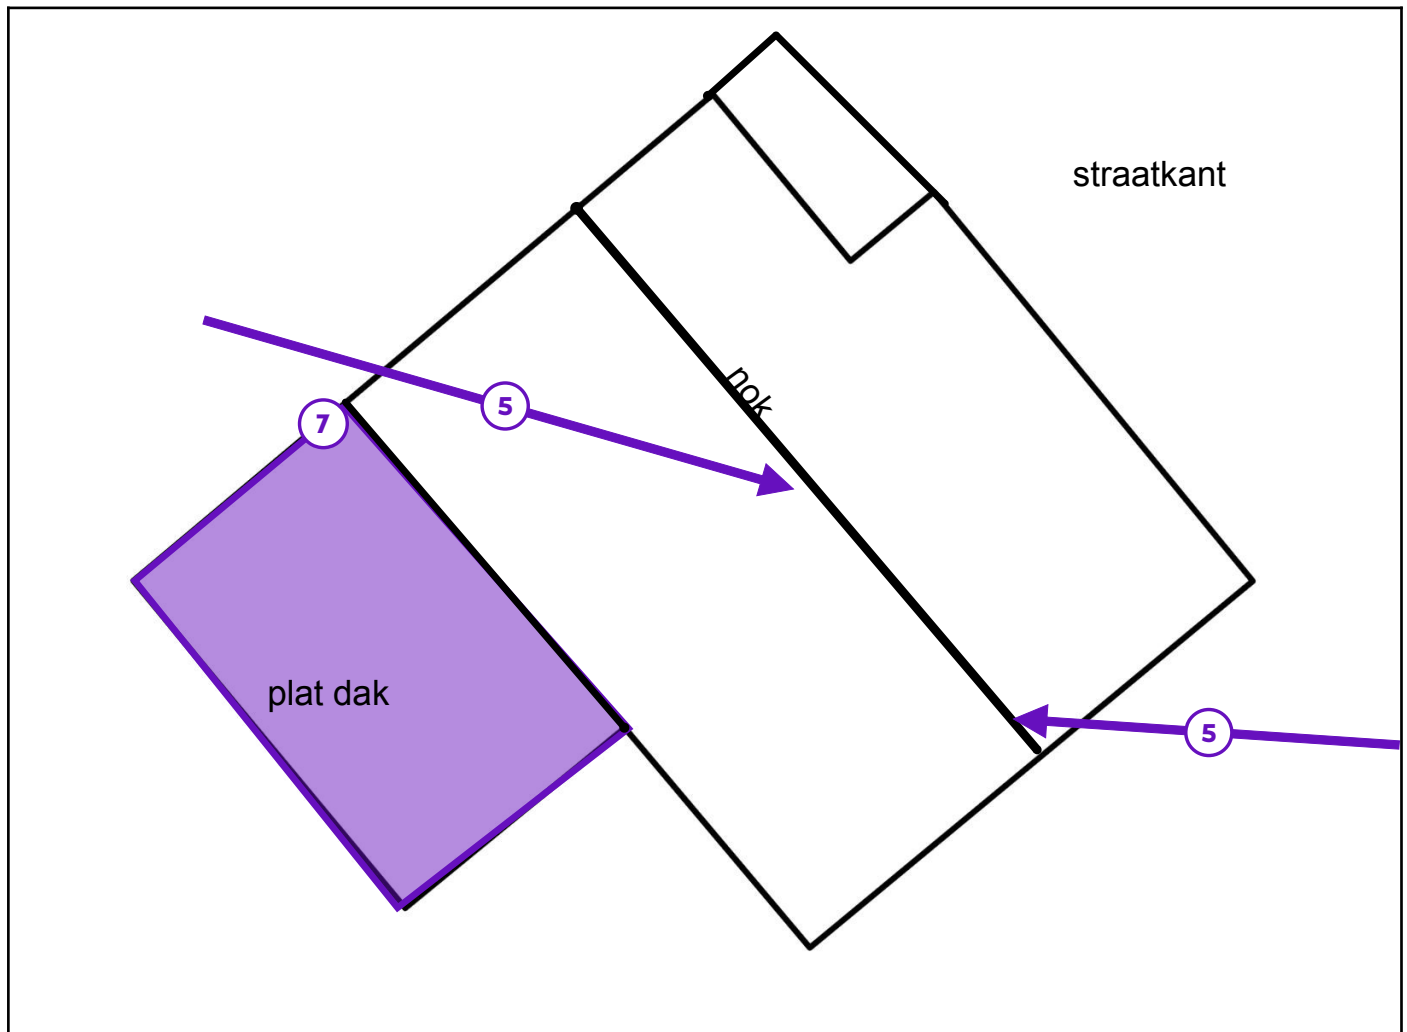
## Plan 1.11: Hoofdgebouw plan

| Beschrijving | Type | Actie |
|---|---|---|
| 5. Schouw op het dak | Beperking | - |
| 7. Onderdak plat dak aanbouw niet waarneembaar | Beperking | - |

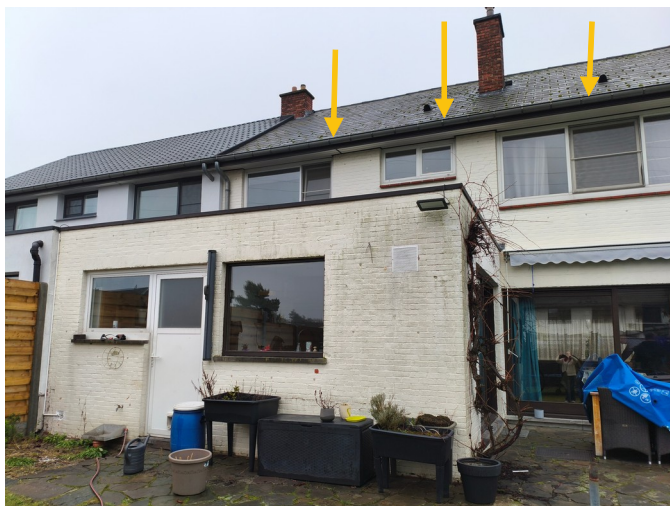
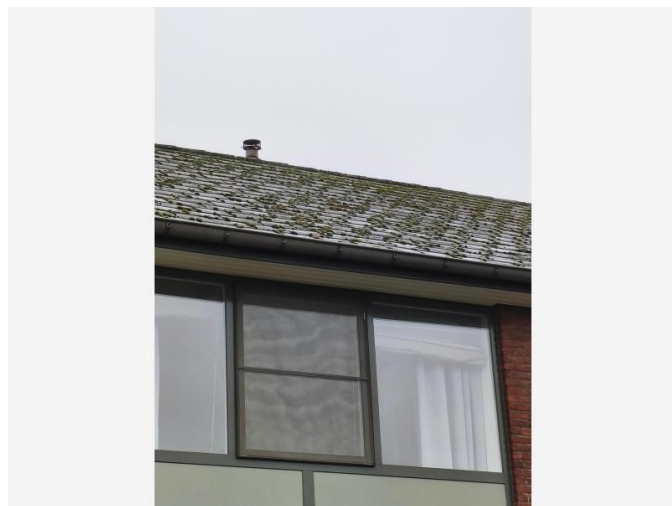
Het asbestmateriaal valt onder de mijlpaal van 2040.

**Dringend verwijderen**

| Beschrijving | Slib/sediment dakgoot |
| Bron van de resten | dakleien op de woning |
| Gebondenheid resten | Niet hecht |
| Hoeveelheid (gewicht - aantal) | <ul style="list-style-type: none"><li>• 10,00 kg - 1 stuk</li></ul> |

- Verwijder het asbestafval.
- Voer bijkomende staalname(s) uit.

- Eenvoudige handelingen: mag via doe-het-zelf of door werknemer(s) met opleidingsattest eenvoudige handelingen  
Reinig de dakgoten om asbesthoudend sediment of slib te verwijderen.

Dit kan aanleiding geven tot blootstelling, gebruik standaard dragen van de nodige wegwerp beschermingsmiddelen FFP 3 masker , handschoenen en tyvec CAT III type 5-6

Voor verwijdering het slib extra bevochtigen of fixeren om stof te voorkomen , niet breken om stof te beperken .

Schep het mos in dubbel plastic zak , sluit dit luchtdicht af , en breng dit naar een erkend verwerker . Slib behoort tot niet hechtgebonden afval.

Reinig de dakgoot en het gebruikt materiaal met overvloedig water.

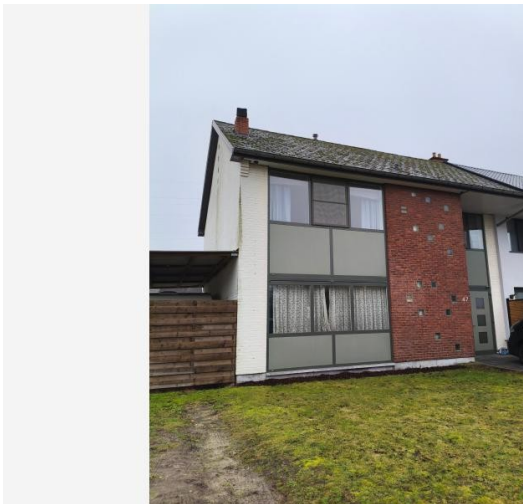
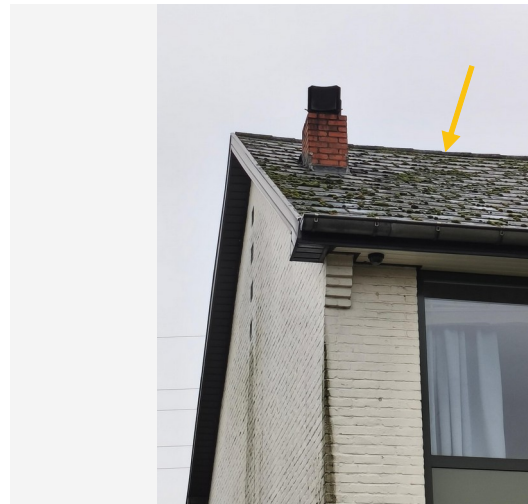
| Opmerking | <p>De opgegeven volumes betreffen een beredeneerde schatting, er worden geen rechten toegekend aan deze schatting.</p> <p>De materialen zijn visueel herkend als asbest verdacht.</p> |

- Eenvoudige handelingen: mag via doe-het-zelf of door werknemer(s) met opleidingsattest eenvoudige handelingen  
EH via doe-het zelf Standaard dragen van de nodige wegwerp beschermingsmiddelen FFP 3 masker , handschoenen en tyvec CAT III type 5-6 , afwasbaar schoeisel Indien mogelijk de ondervloer afdekken , nokpannen/windveren voorzichtig verwijderen, extra fixeren, niet breken , niet gooien, onmiddellijk dubbel verpakken , luchtdicht afsluiten of voorzichtig in container met asbest bag plaatsen. Voldoende benevelen/bevochtigen tijdens de duur van de werken. Indien nokpannen/windveren in slechte staat zijn en kans bestaat op breken : Eenvoudige handeling opgeleid personeel , alle werknemer(s) moeten wel beschikken over een opleidingsattest eenvoudige handelingen 8u Voor hechtgebonden toepassingen: Bij

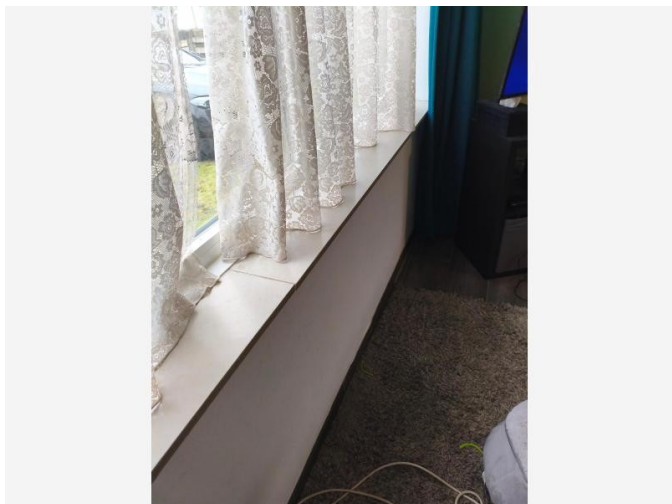
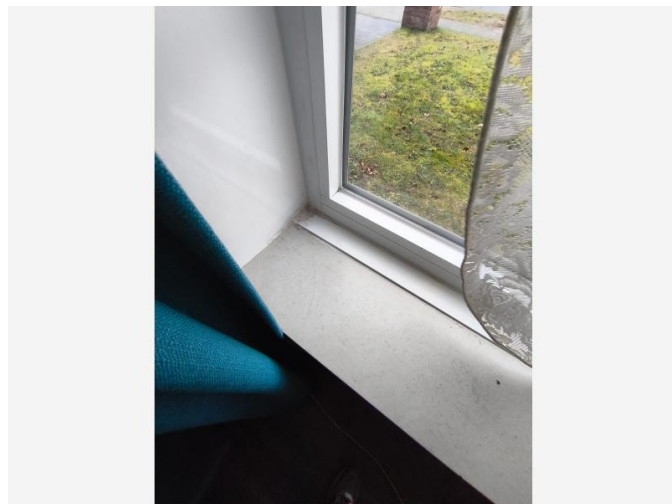
| Identificatiemethode | <p>De asbestdeskundige beoordeelt het materiaal als asbestverdacht en dus asbesthoudend, en dit zonder monstername.</p> <p>Motivatie: De monstername brengt andere schade aan dan schade die inherent is aan de monstername.</p> |
| Opmerking | De hoeveelheid is een zo nauwkeurig mogelijke opmeting. Hieraan kunnen evenwel geen rechten worden ontleend. |

- Eenvoudige handelingen: mag via doe-het-zelf of door werknemer(s) met opleidingsattest eenvoudige handelingen  
Deze toepassing kan door een aannemer die over een opleidingsattest eenvoudige handelingen beschikt of door een particulier (doe-het-zelf), verwijderd worden indien er geen verhoogd risico op vrijgave van asbestvezels (max. concentratie 0,01 vezels/cm<sup>3</sup> - CODEX Art. VI.3-54) ontstaat en de toepassing voorafgaand wordt gefixeerd/bevochtigd; de individuele elementen zonder machinale werktuigen (boormachine, slijpschijf, hogedrukreiniger,...) en zonder breken of gooien een voor een losgemaakt worden; en ten slotte dubbel en luchtdicht verpakt weggevoerd worden naar een erkend afvalpunt (recyclagepark).

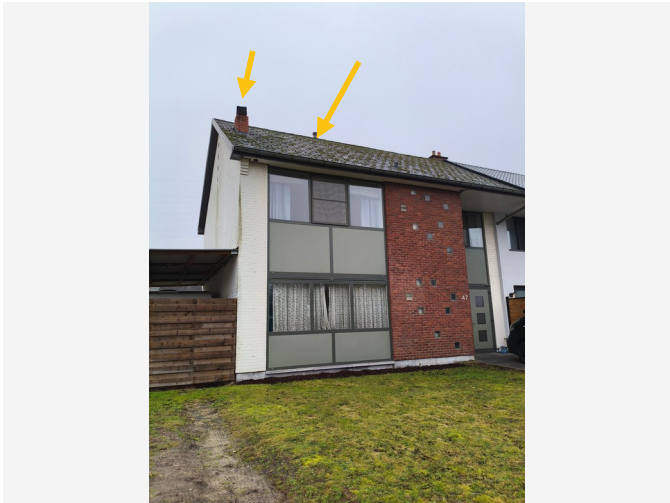
Situeringsfoto

| Karakterisatie | Asbest (verdacht) |
| Primaire drager | HVAC infrastructuur en uitrusting |

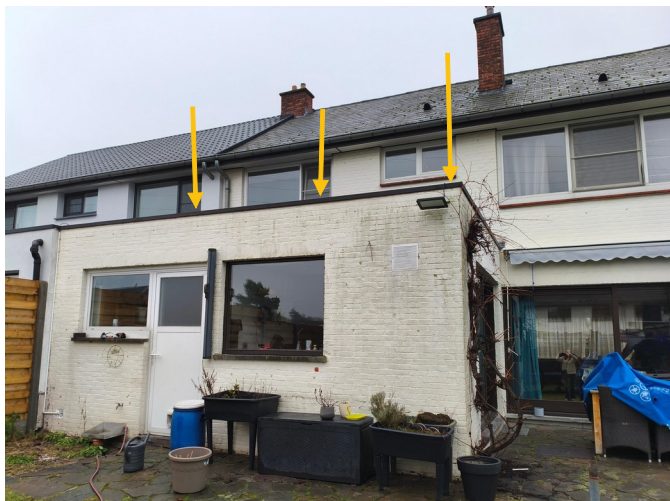
## Fiche 7: Onderdak plat dak aanbouw niet waarneembaar

| Primaire drager | Plat dak |
