# Asbestinventarisatetest

Olmsebaan 37, 2450 Meerhout

Attestnummer : **20240322-000328.000**

Uitgegeven op : **22.03.2024**

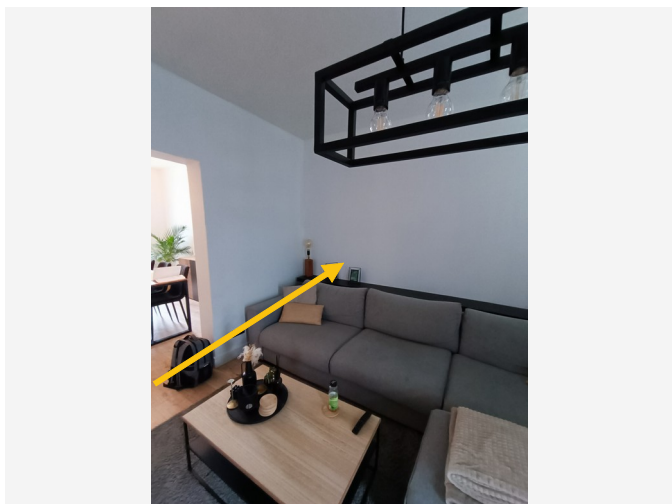
| Fiche 1: Valse wanden..... | 20 |

Het is niet duidelijk of er pleisterwerk aanwezig is achter de valse wanden, het is aangewezen om bijkomend onderzoek uit te voeren bij werken.

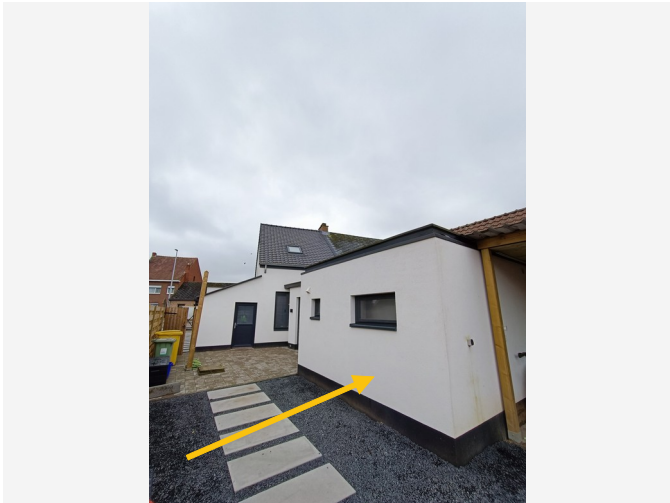
| Fiche 2: Crépi..... | 21 |

De crepi is geplaatst na 2001 en is niet asbestverdacht (bewijsdocument in bijlage)

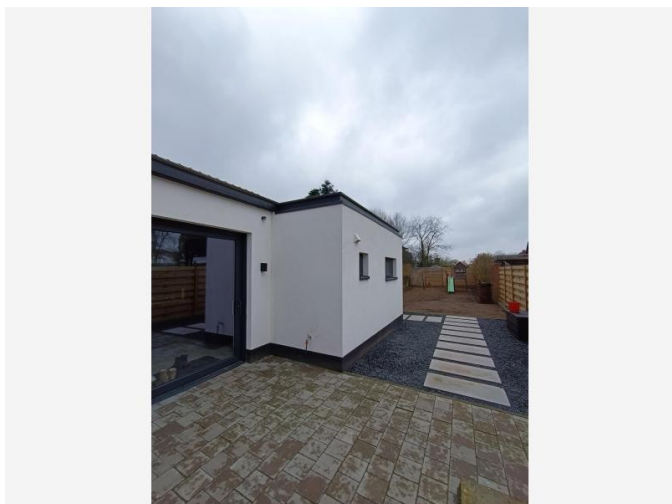
| Fiche 3: Tuinhuis..... | 22 |

Constructie op plan OVAM niet aanwezig in realiteit. Geen overblijfselen te noteren.

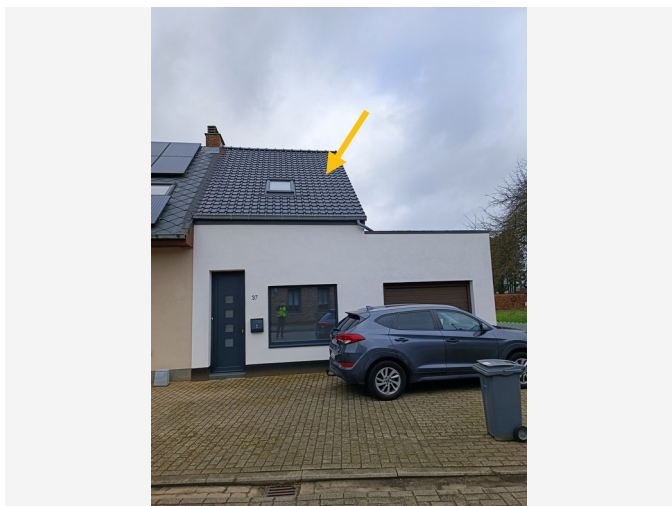
| Fiche 4: Dak..... | 23 |

Zadeldak werd vernieuwd door firma 'Dakproject Vaes'. Factuur dd 18/09/22 als bewijsstuk toegevoegd.  
Eerdere asbestleien werden reeds afgevoerd.

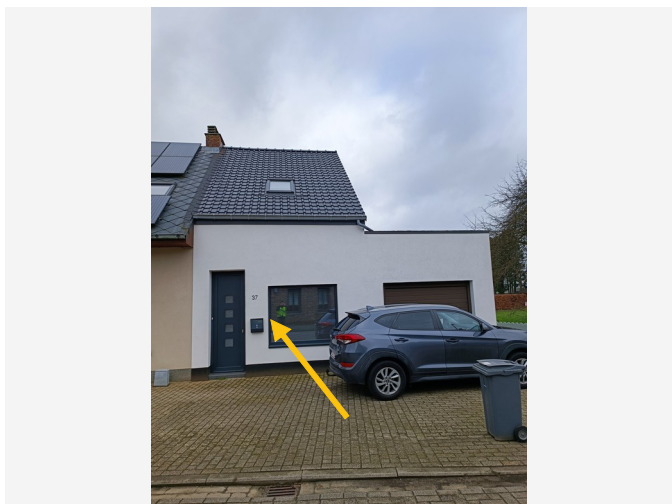
| Fiche 5: Mastiek..... | 24 |

De mastiek werd gecontroleerd en als niet-asbesthoudend beschouwd. (zacht en elastisch)

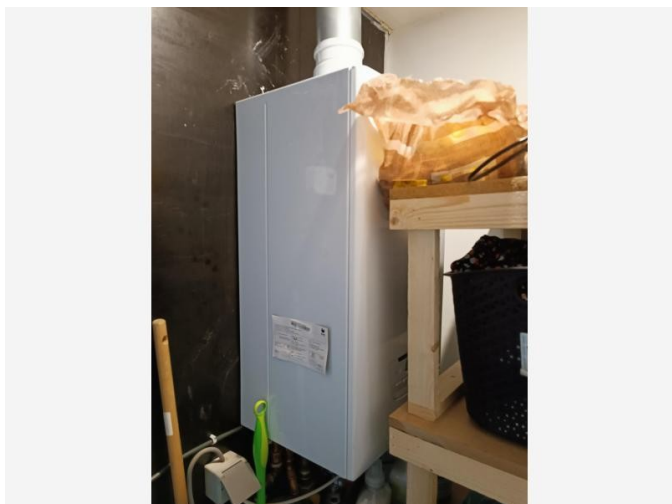
| Fiche 6: Ketel..... | 25 |

Ketel werd aangekocht en geplaatst in 2022; geen asbestverdachte toepassingen te noteren.

Factuur ter bewijsdocument.

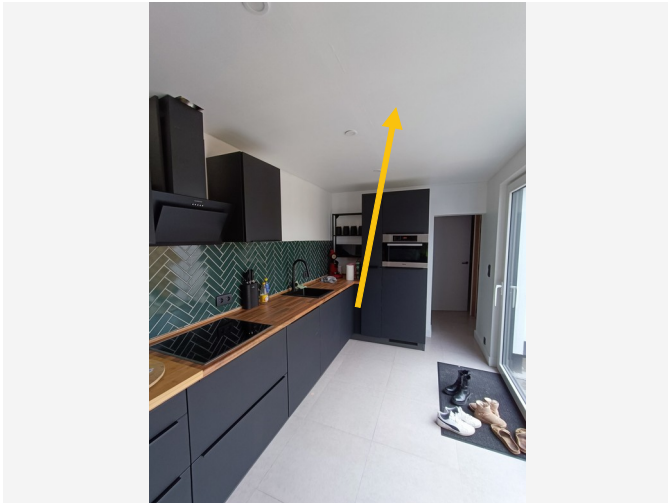
| Fiche 7: Valse plafonds..... | 26 |

Alle plafonds zijn afgewerkt met valse plafonds in plaatmateriaal. Het is niet duidelijk of er pleisterwerk aanwezig is achter deze valse plafonds, het is aangewezen om bijkomend onderzoek uit te voeren bij werken.

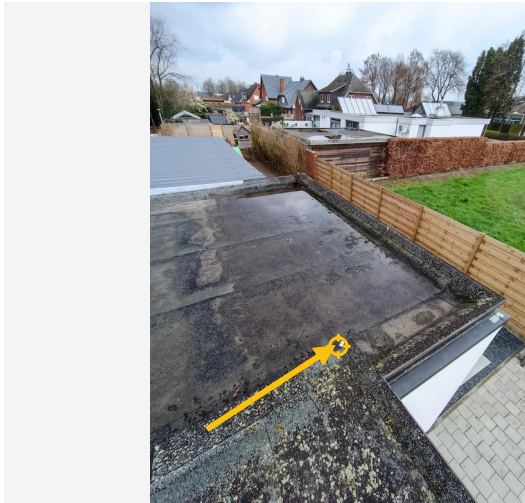
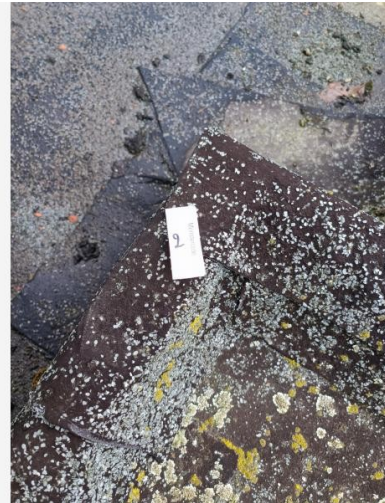
## Fiche 8: Roofing achterbouw

Geen asbest

| # | Type | Referentie | Resultaat |
|---|---|---|---|
| 8.1 | Puntmonster | 2 | Geen asbest |

| Opmerking | <p>Er werd een staal genomen aan een overlappend stuk roofing waardoor de waterdichtheid van de dakbedekking niet in het gedrang komt. Het is niet duidelijk of er asbestverdachte onderlagen aanwezig zijn. Extra controle/staalname aangewezen bij renovatiewerken. De vermelde oppervlaktes, diktes en volumes betreffen een bereedeneerde schatting. Er worden geen rechten verleend aan deze oppervlaktes/diktes/volumes.</p> |

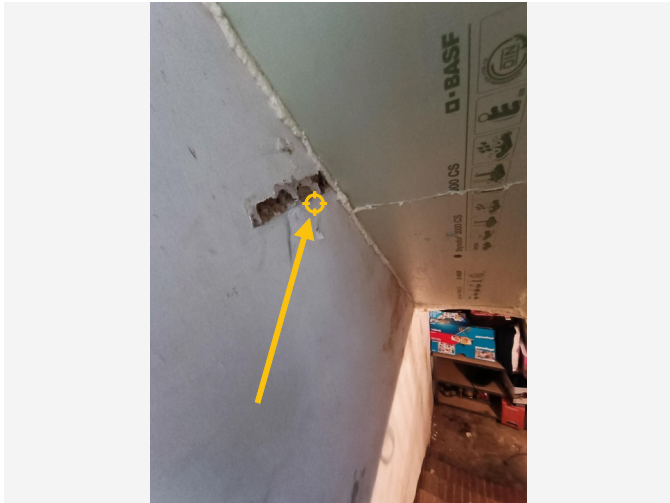
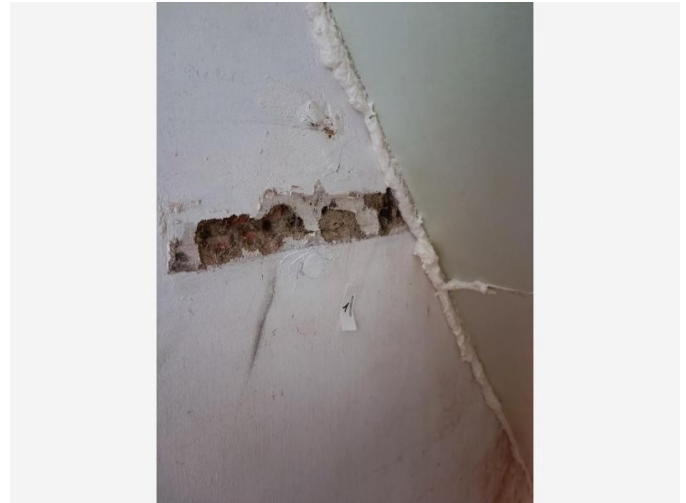
## Fiche 9: Pleisterwerk muren

Geen asbest

| # | Type | Referentie | Resultaat |
|---|---|---|---|
| 9.1 | Puntmonster | 1 | Geen asbest |

| Opmerking | <p>Volgens het inspectieprotocol is een monstername van het pleisterwerk verplicht om dit te identificeren als niet-asbesthoudend.</p> <p>Locatie staalnames: Enkel pleisterwerk aanwezig bovenaan de keldertrap.</p> <p>De vermelde oppervlaktes en volumes betreffen een beredeneerde schatting. Er worden geen rechten verleend aan deze oppervlaktes/volumes. De dikte is een schatting die voorkomt uit de monsterplaatsen en is daarom niet altijd representatief.</p> |
