# Asbestinventarisatetest

Getteken 8, 2431 Laakdal

Attestnummer : 20240618-000529.000

Uitgegeven op : 18.06.2024

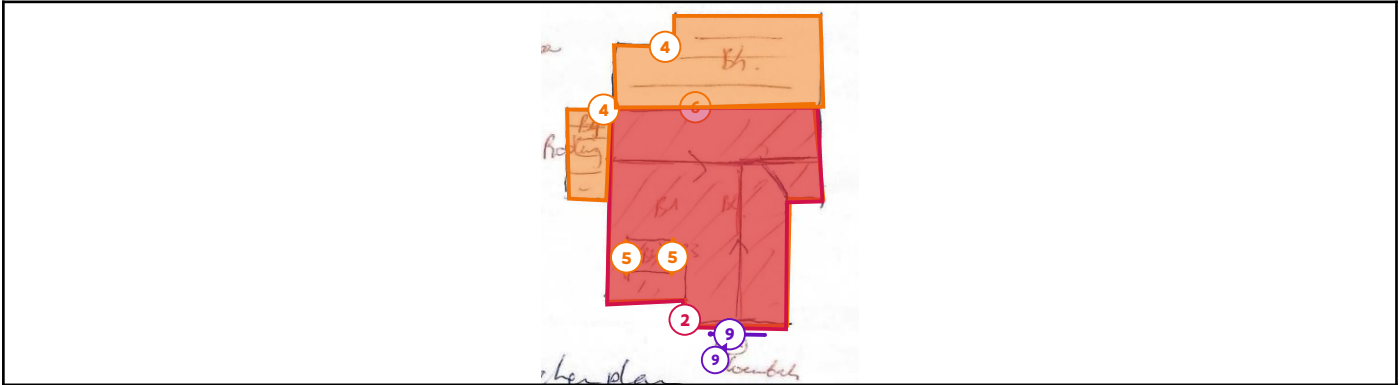
# Plan 1.4: schets Dakenplan hoofdgebouw

| Beschrijving | Type | Actie |
|---|---|---|
| 2. Sediment Golfplaten + Leien dak | Asbestmateriaal | Dringend verwijderen |
| 4. Roofing - geen info toplaag na2000 | Asbestmateriaal | Verwijderen |
| 5. Leien kapel | Asbestmateriaal | Verwijderen |
| 6. Leien dak + noklei | Asbestmateriaal | Verwijderen |

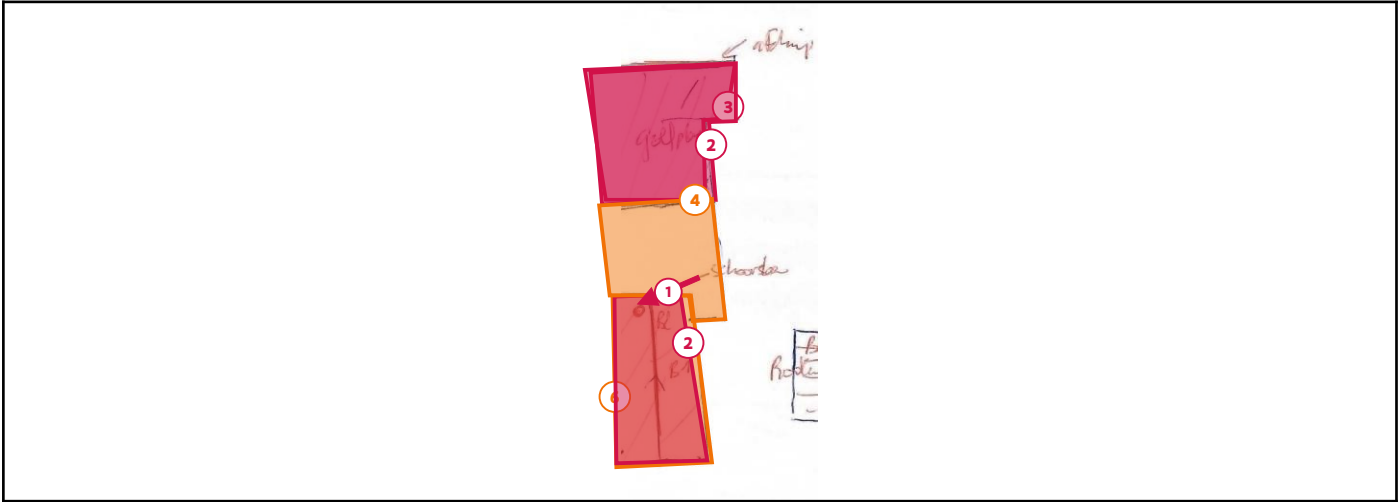
## Plan 2.3: schets Dakenplan bijgebouw

| Beschrijving | Type | Actie |
|---|---|---|
| 1. Schoorsteen Rookgaskanaal | Asbestmateriaal | Dringend verwijderen |
| 2. Sediment Golfplaten + Leien dak | Asbestmateriaal | Dringend verwijderen |
| 3. Golfplaten dak | Asbestmateriaal | Dringend verwijderen |
| 4. Roofing - geen info toplaag na2000 | Asbestmateriaal | Verwijderen |
| 6. Leien dak + noklei | Asbestmateriaal | Verwijderen |

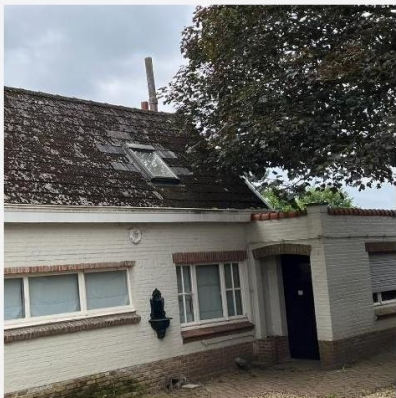
Overzichtsfoto

Het asbestmateriaal valt onder de mijlpaal van 2034.

**Dringend verwijderen**

| Eindbeoordeling materiaalrisico | Hoog materiaalrisico en/of hoge kans op vezelvrijgave |

| Asbestsoort (vezeltype) | Crocidoliet aanwezig |
| Toestand van het materiaal | Matig beschadigd, matig verweerd |

| Beschrijving | Schoorsteen Rookgaskanaal |

- Verwijder dit asbestmateriaal zo snel mogelijk. Volg de toestand goed op.
- Hemelwater dat afspoelt van asbestcement daken of gevels kan asbestdeeltjes bevatten. Gebruik het enkel voor gesloten circuits (bv. spoelen toiletten). Reinig na het vervangen van het dak of de gevel de dakgoten en regenwaterput of -ton om asbesthoudend sediment of slib te verwijderen

- Eenvoudige handelingen: mag via doe-het-zelf of door werknemer(s) met opleidingsattest eenvoudige handelingen  
Dit is een hechtgebonden asbest buitentoepassing die (deels) genageld / bevestigd is met haken en waarvan het asbestmateriaal niet makkelijk verwijderd kan worden zonder te breken.

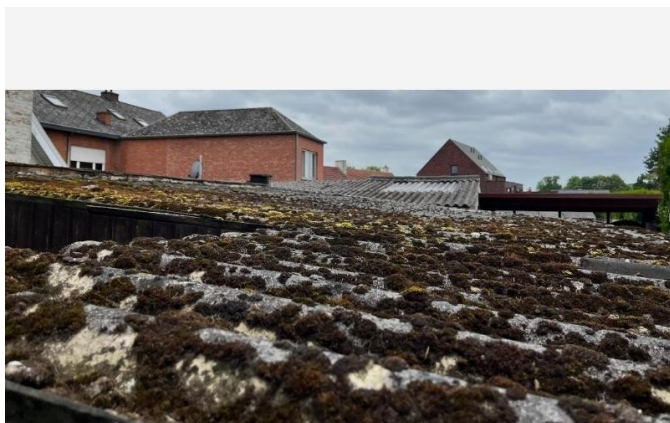
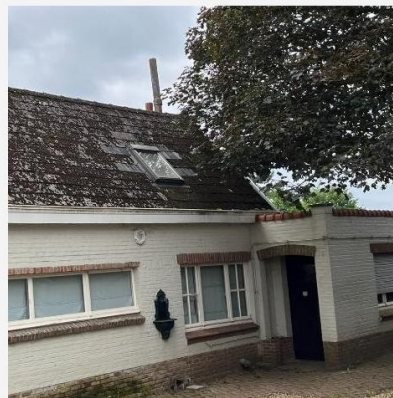
Overzichtsfoto

Het asbestmateriaal valt onder de mijlpaal van 2040.

**Dringend verwijderen**

| Beschrijving | Sediment Golfplaten + Leien dak |
| Opmerking | Betreft mos en vuil met asbestvezels, vrijgekomen van het dak, in de dakgoot en op het dak. |

- Verwijder het asbestafval.

- Eenvoudige handelingen: mag via doe-het-zelf of door werknemer(s) met opleidingsattest eenvoudige handelingen  
Bij het verwijderen van het dak, dient dit sediment mee afgevoerd te worden met het asbest afval.

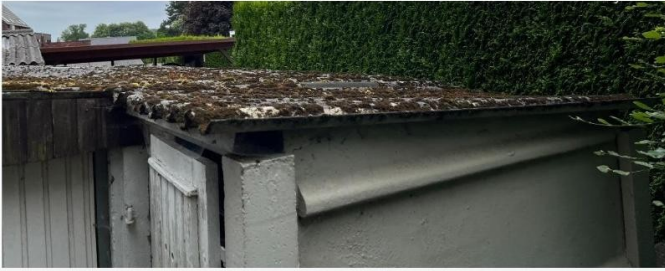
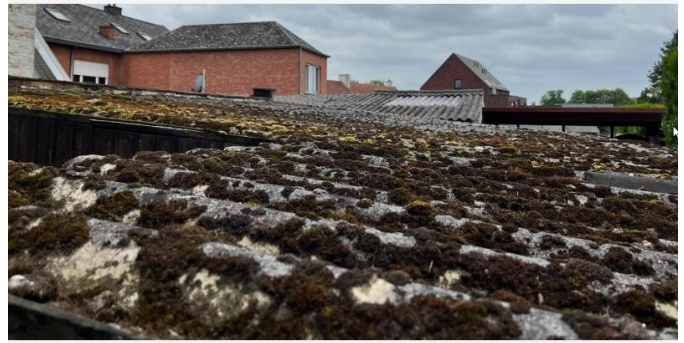
Overzichtsfoto

Het asbestmateriaal valt onder de mijlpaal van 2034.

**Dringend verwijderen**

| Eindbeoordeling materiaalrisico | Hoog materiaalrisico en/of hoge kans op vezelvrijgave |

| Asbestsoort (vezeltype) | Crocidoliet aanwezig |
| Toestand van het materiaal | Matig beschadigd, matig verweerd |

| Beschrijving | Golfplaten dak |

- Verwijder dit asbestmateriaal zo snel mogelijk. Volg de toestand goed op.
- Hemelwater dat afspoelt van asbestcement daken of gevels kan asbestdeeltjes bevatten. Gebruik het enkel voor gesloten circuits (bv. spoelen toiletten). Reinig na het vervangen van het dak of de gevel de dakgoten en regenwaterput of -ton om asbesthoudend sediment of slib te verwijderen

- Eenvoudige handelingen: mag via doe-het-zelf of door werknemer(s) met opleidingsattest eenvoudige handelingen  
Asbest golfplaten behoren tot de groep van de hechtgebonden asbestproducten.

Golfplaten die te veel verweerd zijn, gebroken zijn, in een slechte staat zijn of breken onder hun eigen gewicht tijdens de afbraak, dienen verwijderd te worden door een erkend asbestverwijderaar.

Enkel golfplaten die zonder breken losgemaakt kunnen worden, mogen zelf verwijderd worden.

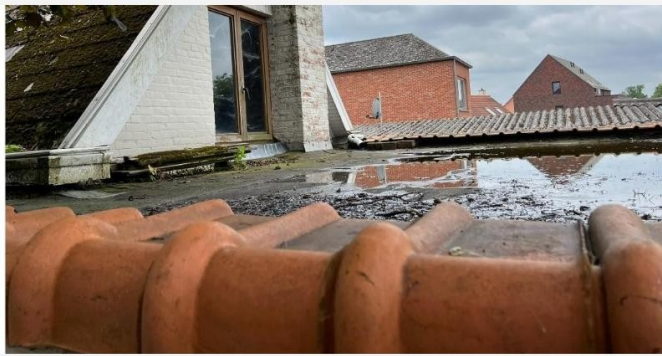
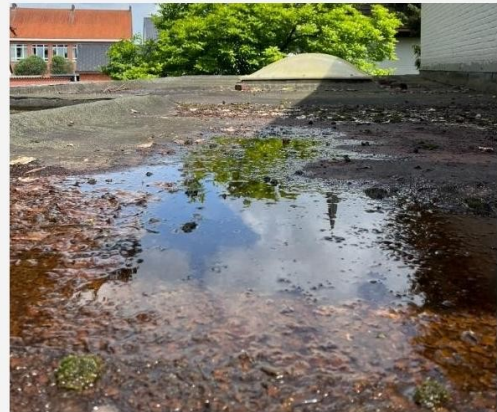
Overzichtsfoto

Het asbestmateriaal valt onder de mijlpaal van 2040.

Verwijderen

| Eindbeoordeling materiaalrisico | Verhoogd materiaalrisico en/of verhoogde kans op vezelvrijgave |

| Toestand van het materiaal | Matig beschadigd, matig verweerd |

| Beschrijving | Roofing - geen info toplaag na2000 |
| Opmerking | <p>geschatte opp.</p> <p>Er is geen documentatie beschikbaar dat de volledige roofing geplaatst of vervangen is na 2000. Er was geen staalname mogelijk van eventuele onderliggende lagen bitumen of lijm. Indien een staalname tot op de primaire drager zou gebeuren, is er namelijk risico op waterinfiltratie.</p> <p>Er kan met andere woorden geen uitspraak gedaan worden over de al dan niet asbesthoudendheid van onderliggende lagen. Bij renovatie of werken aan het plat dak dient dit attest voorgelegd te worden aan de aannemer en is verdere staalname van onderliggende lagen noodzakelijk alvorens werken uit te voeren aan het plat dak.</p> |

- Verwijder dit asbestmateriaal zo snel mogelijk. Volg de toestand goed op.

- Eenvoudige handelingen: mag via doe-het-zelf of door werknemer(s) met opleidingsattest eenvoudige handelingen  
Dit is een hechtgebonden asbest buitentoepassing.

Dit asbestmateriaal mag enkel zelf verwijderd worden als ze zonder breken losgemaakt kan worden.

Asbesttoepassingen die te veel verweerd zijn, gebroken zijn, in een slechte staat zijn of breken onder hun eigen gewicht tijdens de afbraak, dienen verwijderd te worden door een erkend asbestverwijderaar.

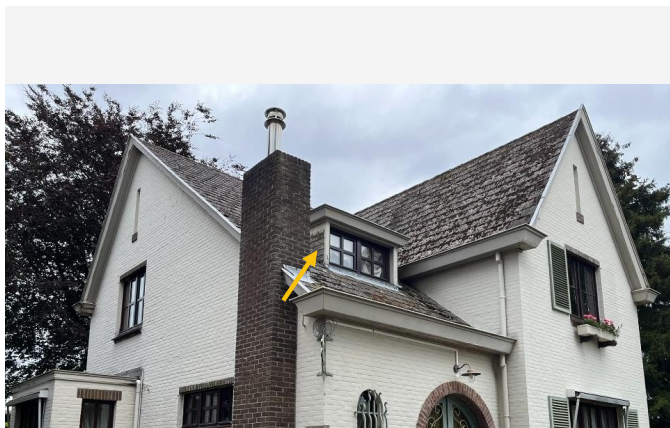
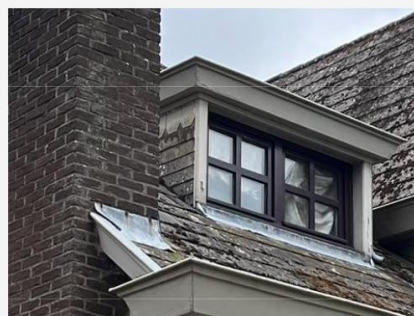
Overzichtsfoto

Het asbestmateriaal valt onder de mijlpaal van 2034.

Verwijderen

| Eindbeoordeling materiaalrisico | Verhoogd materiaalrisico en/of verhoogde kans op vezelvrijgave |

| Toestand van het materiaal | Matig beschadigd, matig verweerd |

| Beschrijving | Leien kapel |

- Verwijder dit asbestmateriaal zo snel mogelijk. Volg de toestand goed op.
- Hemelwater dat afspoelt van asbestcement daken of gevels kan asbestdeeltjes bevatten. Gebruik het enkel voor gesloten circuits (bv. spoelen toiletten). Reinig na het vervangen van het dak of de gevel de dakgoten en regenwaterput of -ton om asbesthoudend sediment of slib te verwijderen

- Eenvoudige handelingen: mag via doe-het-zelf of door werknemer(s) met opleidingsattest eenvoudige handelingen  
Asbest golfplaten behoren tot de groep van de hechtgebonden asbestproducten.

Golfplaten die te veel verweerd zijn, gebroken zijn, in een slechte staat zijn of breken onder hun eigen gewicht tijdens de afbraak, dienen verwijderd te worden door een erkend asbestverwijderaar.

Enkel golfplaten die zonder breken losgemaakt kunnen worden, mogen zelf verwijderd worden.

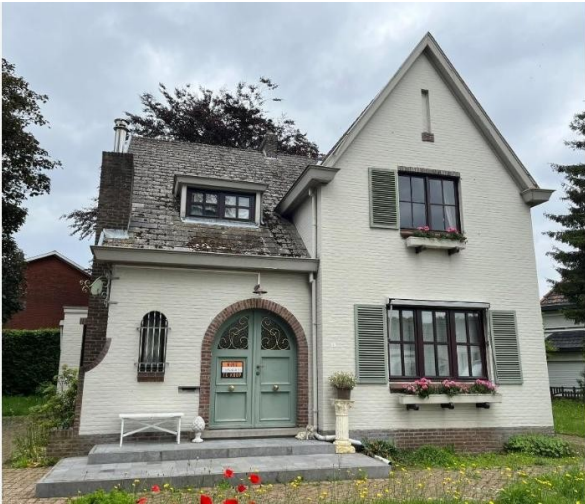
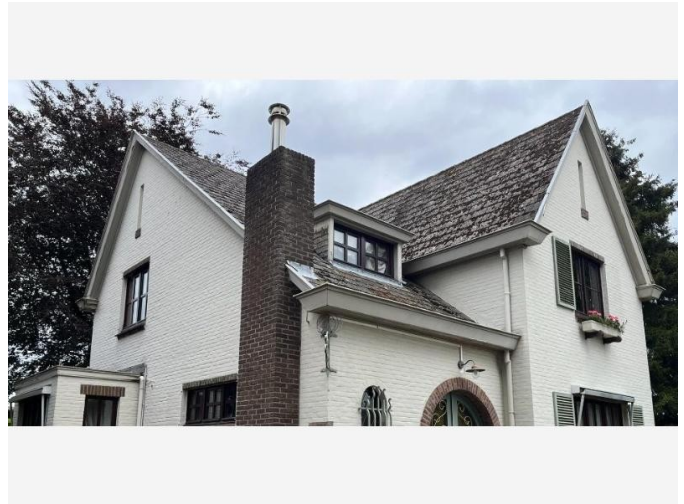
Overzichtsfoto

Het asbestmateriaal valt onder de mijlpaal van 2034.

Verwijderen

2. Zorg ervoor dat de platen en de bevestigingspunten eerst bevochtigd worden vooraleer je ze verwijdt.  
Dit om vezelverspreiding tegen te gaan.
