# Asbestinventarisatetest

Krommepad 56, 2490 Balen

Attestnummer : 20260312-000216.000

Uitgegeven op : 12.03.2026

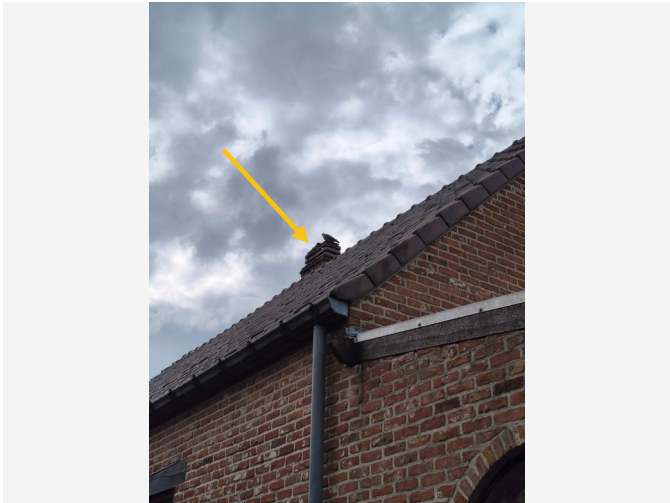
Situeringsfoto

#### Tijdelijke beperking

**Reden:** Het te onderzoeken materiaal situeert zich hoger dan 3,50 m te rekenen vanaf een veilige ondergrond

**Uitleg van de asbestdeskundige:** Bij werken (dak of reiniging schouw) kan een stelling geplaatst worden, het is niet duidelijk of er asbestverdachte materialen aanwezig zijn in/rond de schouw.

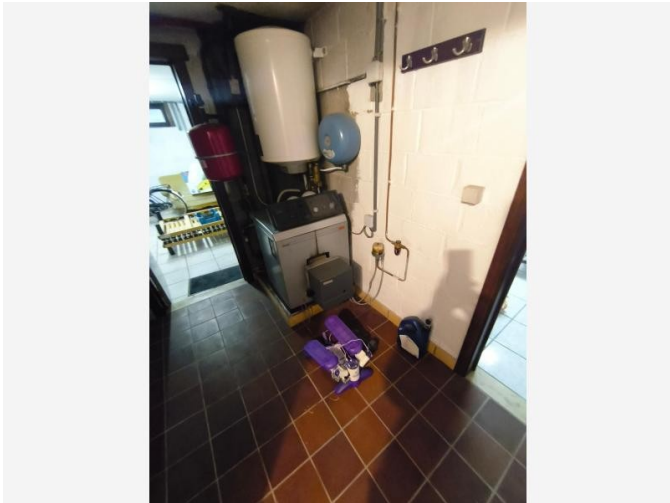
Situeringsfoto

### Tijdelijke beperking

**Reden:** niet waarneembaar

**Uitleg van de asbestdeskundige:** Deze verplicht te beschrijven ruimte of materiaal is niet waarneembaar waardoor er op dit ogenblik in de databank geen adviesfiche voor kan opgesteld worden. Bij het beperkingstype duidt die middellange termijn aan. In het IAD

-online bronnenboek asbest is geen informatie terug te vinden omtrent deze CV-ketel. Aangeraden wordt om deze te laten controleren door een opgeleid technieker. 8u basis asbest.

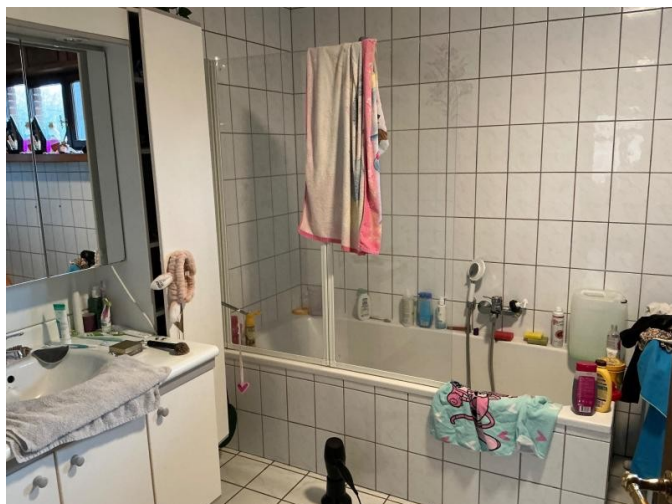
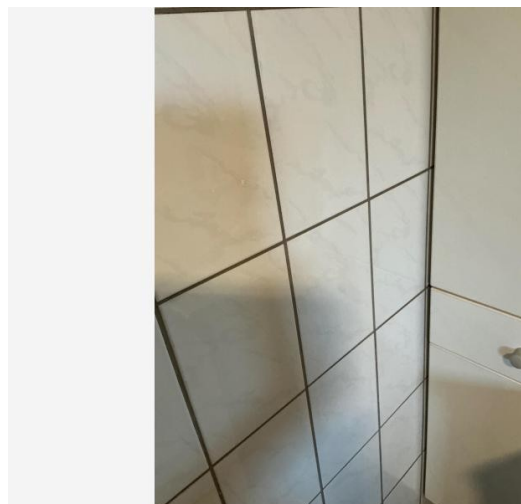
### Informatie over een materiaal dat de asbestdeskundige niet kan waarnemen of vaststellen

In het inspectieprotocol is een monsternamen van tegellijm verplicht om dit te identificeren als niet-asbesthoudend. Er waren geen facturen ter beschikking die bevestigen dat de tegels na 2001 waren geplaatst. Er waren geen bestaande beschadigingen aan de wandtegels om de lijm voldoende te kunnen inspecteren. Om dit af te toetsen is het aangewezen om bij eventuele renovatiewerken aan de tegels verder onderzoek/staalname te laten uitvoeren ter controle.

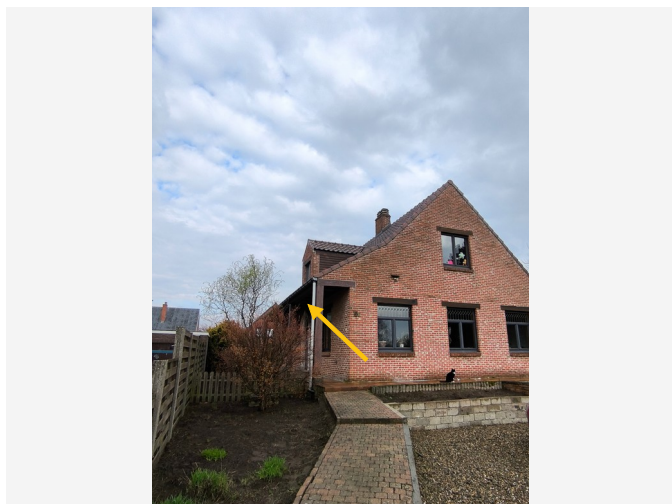
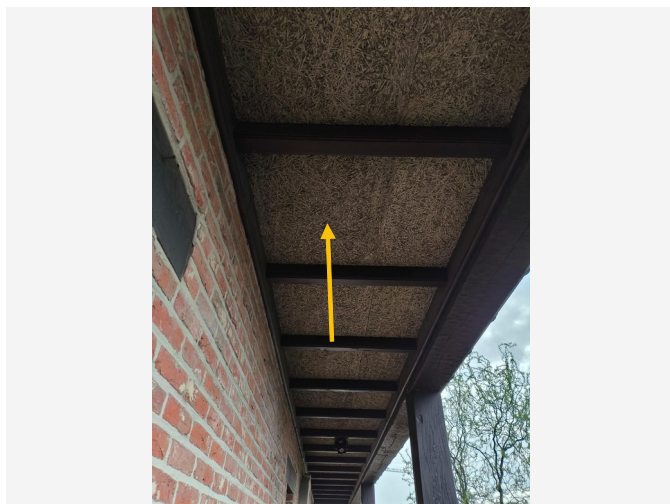
Heraklietplaten kunnen een asbesthoudende vilten achterlaag bevatten.

Dit is enkel via destructief onderzoek vast te stellen bij demonteren van de platen.

Aangewezen bij renovatie bijkomend onderzoek te laten uitvoeren.

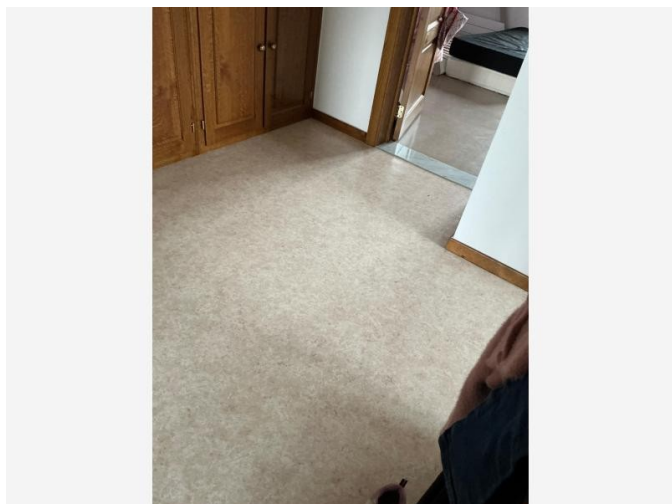
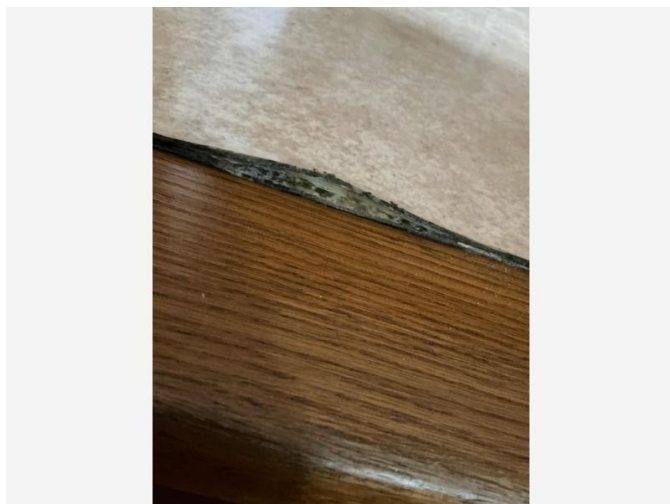
Volgens expertise kunnen we deze vinyl op de volledige bovenverdieping als niet asbest verdacht beschouwen (soepel en flexibel van structuur - onderkant met jute/koord). Het is niet gekend wat eronder bevindt. Extra controle aangewezen bij vloerwerken.

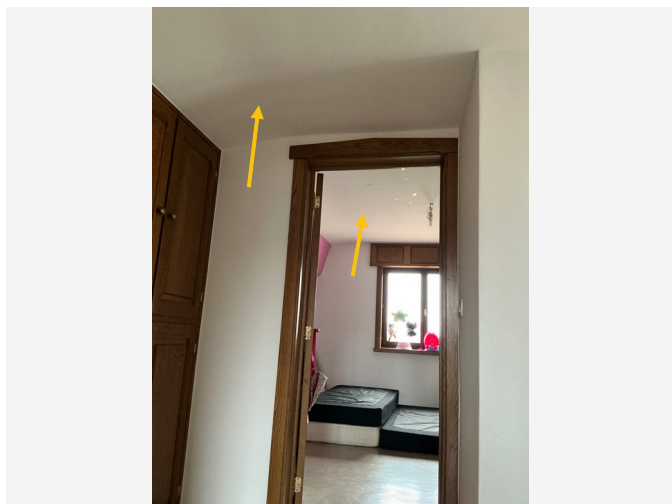
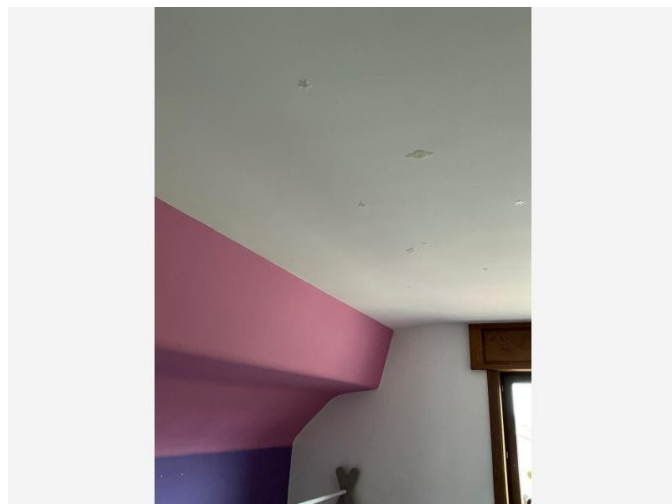
Plafonds zijn afgewerkt met valse plafonds in gipskarton plaatmateriaal. Het is niet duidelijk of er pleisterwerk of ander verdacht asbestmateriaal aanwezig is achter / op deze valse plafonds, het is aangewezen om bijkomend onderzoek uit te voeren bij werken. Zonder destructieve handeling is het niet mogelijk om na te gaan of er asbesthoudende materialen aanwezig zijn achter de plafond afwerking. Als bij sloop of renovatie blijkt dat er achter deze plafonds nog pleisterwerk of asbest verdachte toepassingen aanwezig zijn, moet dit bemonsterd worden.

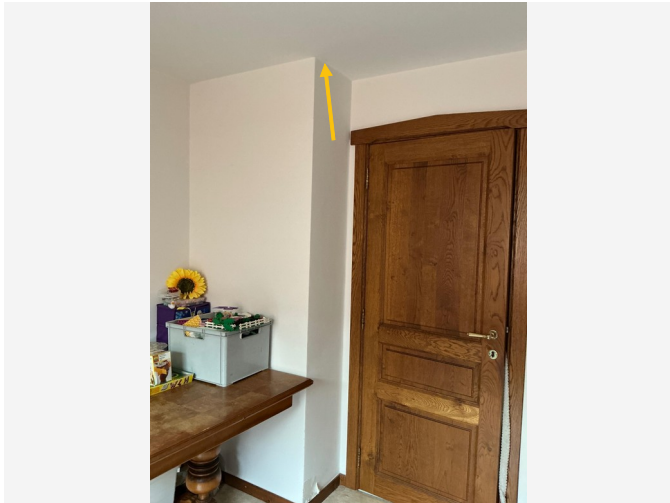
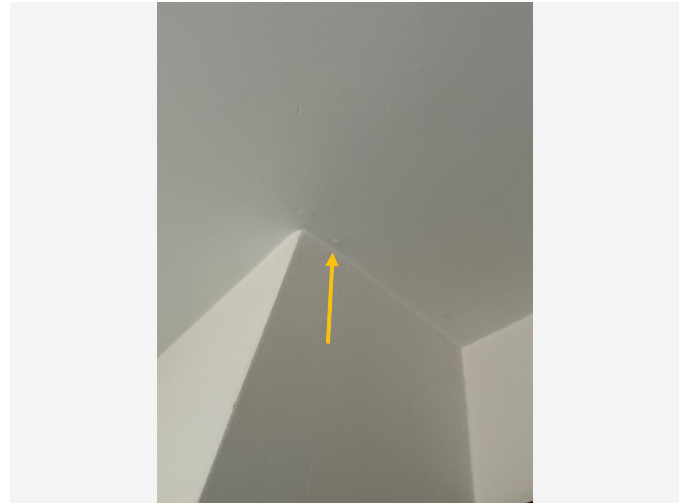
## Fiche 7: Plafondpleister

Geen asbest

| # | Type | Referentie | Resultaat |
|---|---|---|---|
| 7.1 | Mengmonster | 2 | Geen asbest |

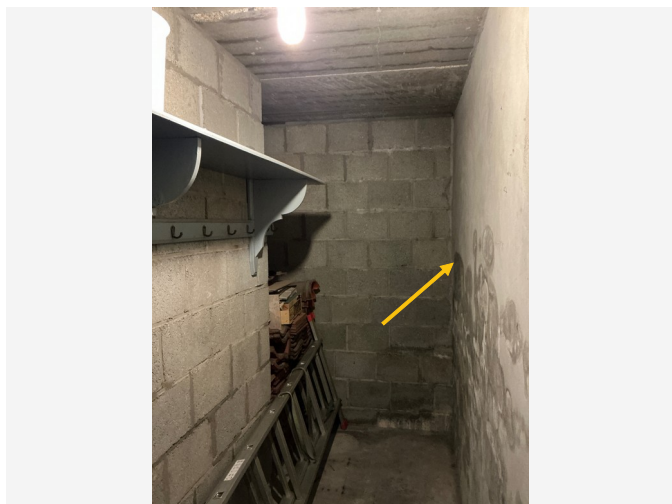
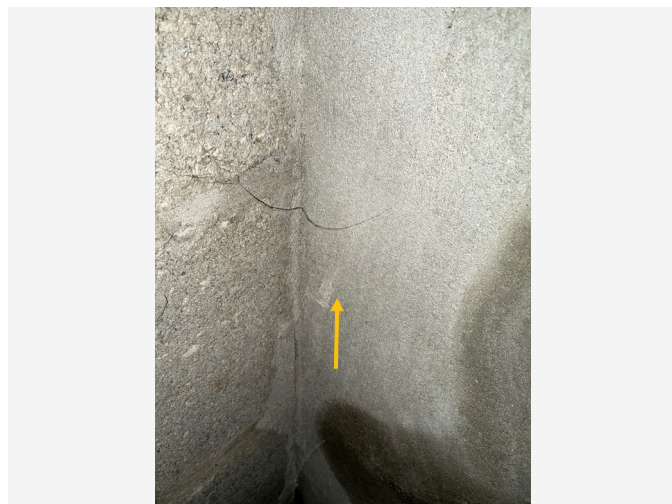
Geen asbest

| # | Type | Referentie | Resultaat |
|---|---|---|---|
| 8.1 | Mengmonster | 4 | Geen asbest |

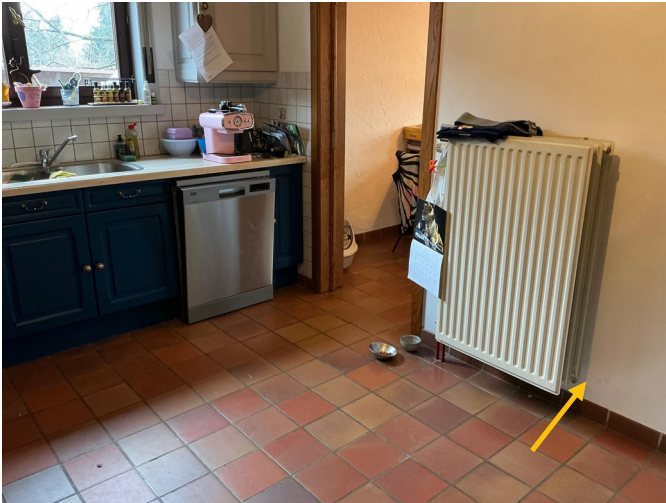
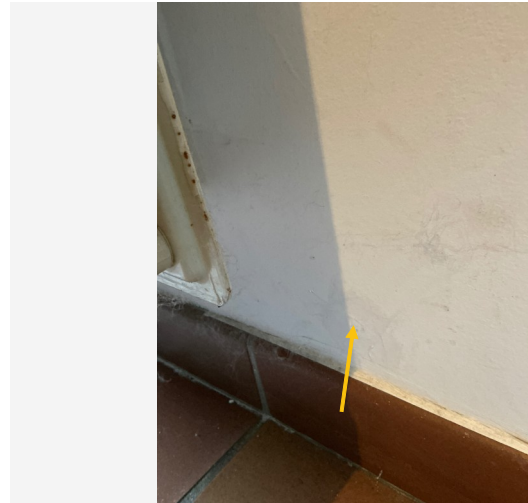
## Fiche 9: Muurpleister

Geen asbest

| # | Type | Referentie | Resultaat |
|---|---|---|---|
| 9.1 | Mengmonster | 1 | Geen asbest |

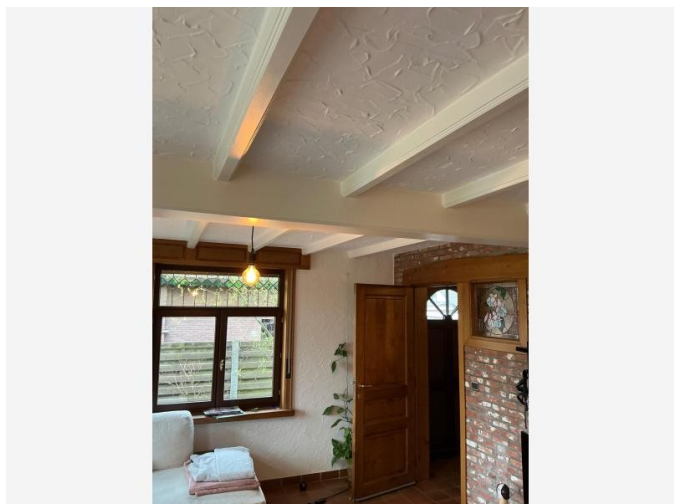
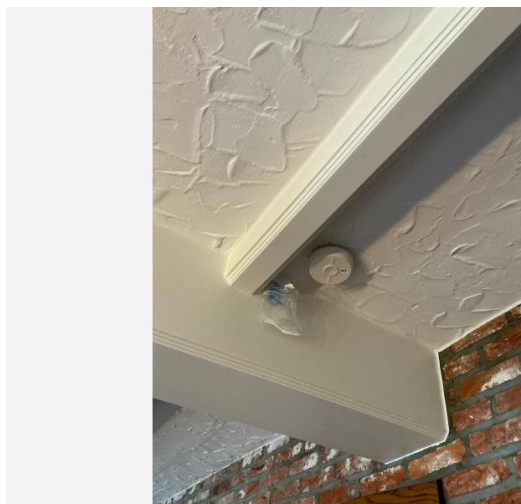
Geen asbest

| # | Type | Referentie | Resultaat |
|---|---|---|---|
| 10.1 | Mengmonster | 5 | Geen asbest |

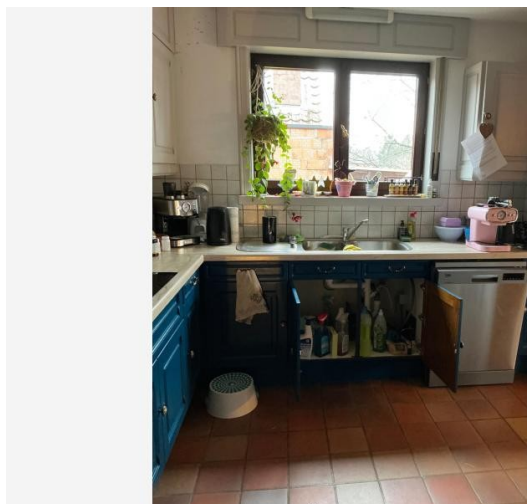
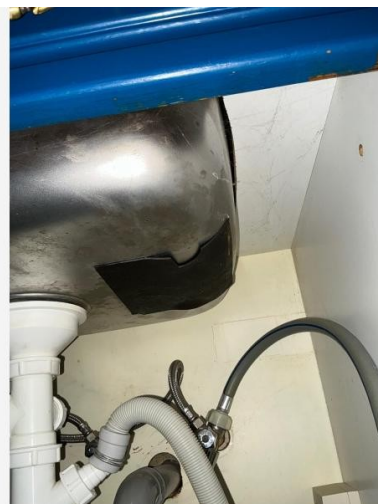
Geen asbest

| # | Type | Referentie | Resultaat |
|---|---|---|---|
| 11.1 | Puntmonster | 3 | Geen asbest |

| Opmerking | <p>Verdachte toepassing werd bemonsterd.</p> <p>De vermelde oppervlaktes, diktes en volumes betreffen een beredeneerde schatting. Er worden geen rechten verleend aan deze oppervlaktes/diktes/volumes.</p> |

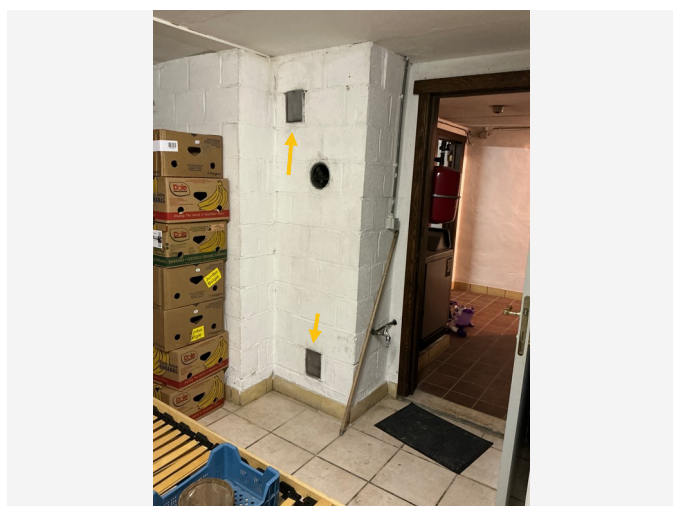
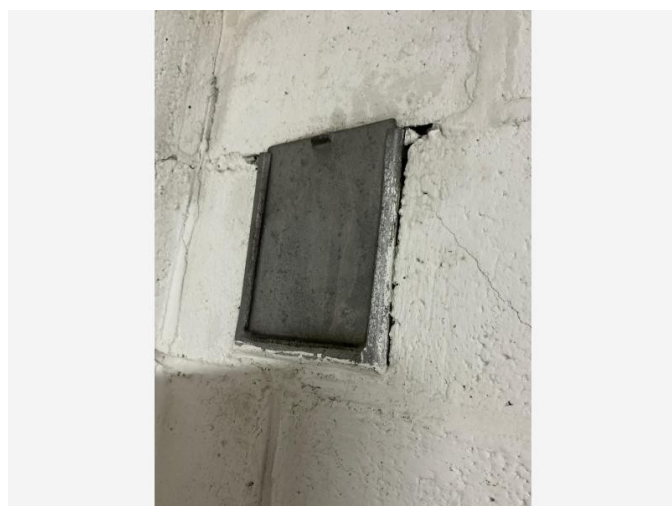
### Fiche 12: Roetluikjes metaal kelder

| Beschrijving | Notitie | Terug te vinden op plannen |
|---|---|---|
| Fiche 12: Roetluikjes metaal kelder | 2 metalen roetluikjes | Plan 1.1: Plan kelder |

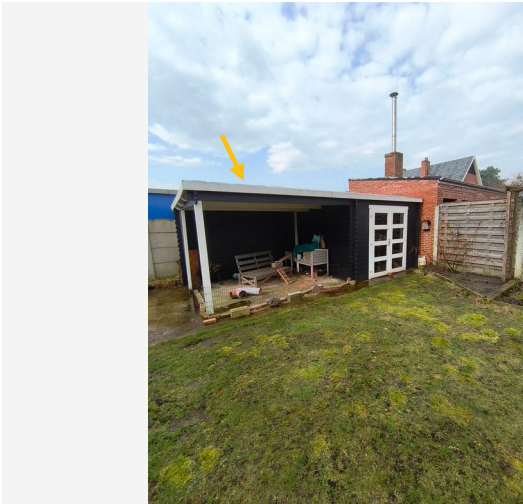
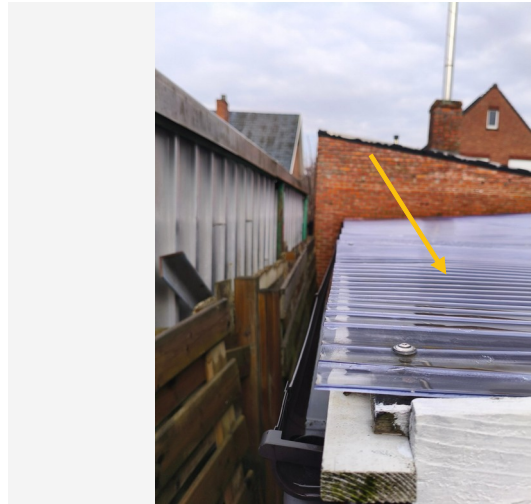
## Fiche 13: Dakbedekking tuinhuis niet verdacht

| Beschrijving | Notitie | Terug te vinden op plannen |
|---|---|---|
| Fiche 13: Dakbedekking tuinhuis niet verdacht | De dakbedekking van het tuinhuis werd gecontroleerd. Deze bestaat uit polycarbonaatplaten en bevat geen asbest verdachte materialen. | Plan 2.1: Plan tuinhuis |

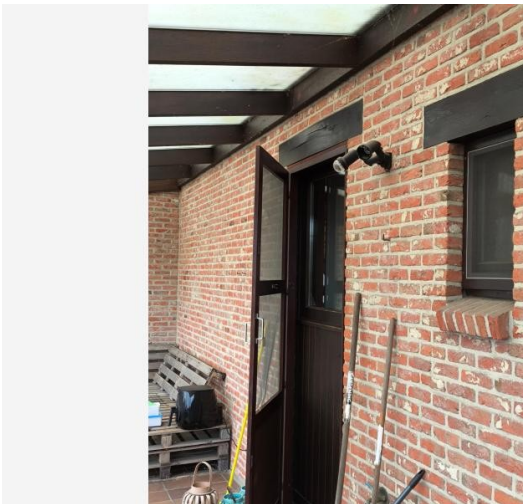
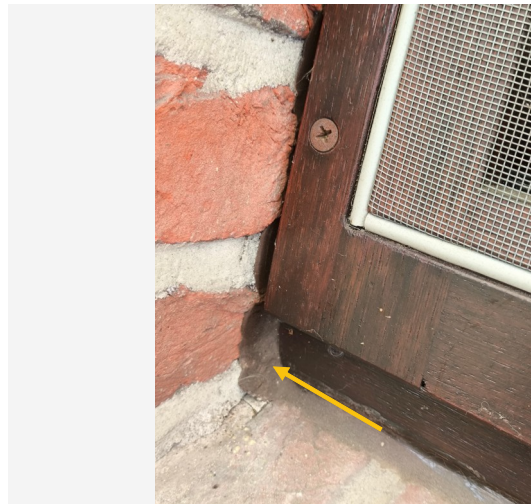
## Fiche 14: Kit ramen en deuren

| Beschrijving | Notitie | Terug te vinden op plannen |
|---|---|---|
| Fiche 14: Kit ramen en deuren | De gebruikte siliconen kit is niet asbestverdacht | - |

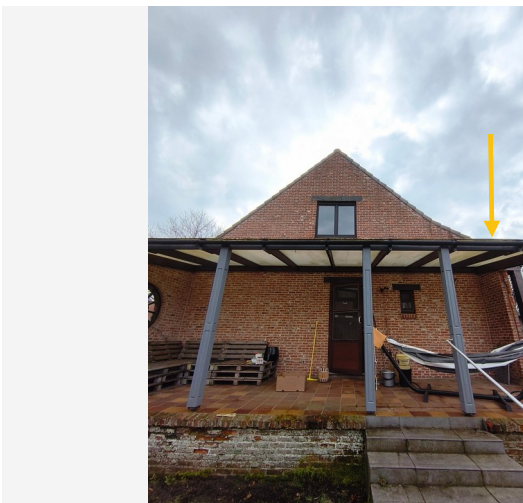
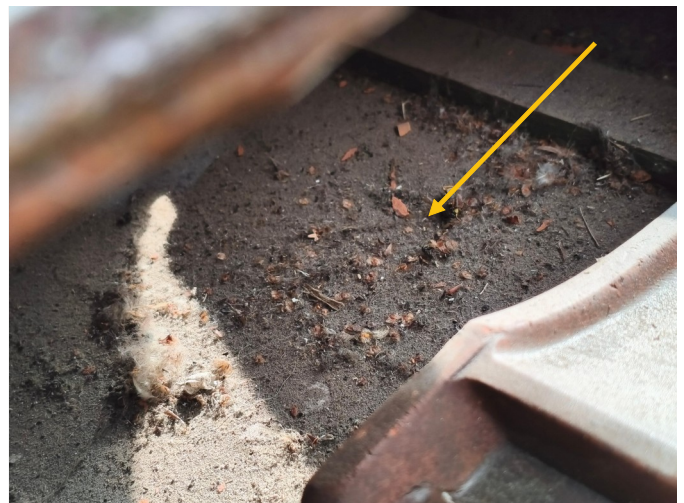
## Fiche 15: Onderdak woning

| Beschrijving | Notitie | Terug te vinden op plannen |
|---|---|---|
| Fiche 15: Onderdak woning | Het onderdak is niet verdacht en bestaat uit houten plaatmateriaal. Deze vaststelling betreft een steekproef. Er kan niet gegarandeerd worden dat het onderdak volledig uit ditzelfde plaatmateriaal is opgebouwd. | - |

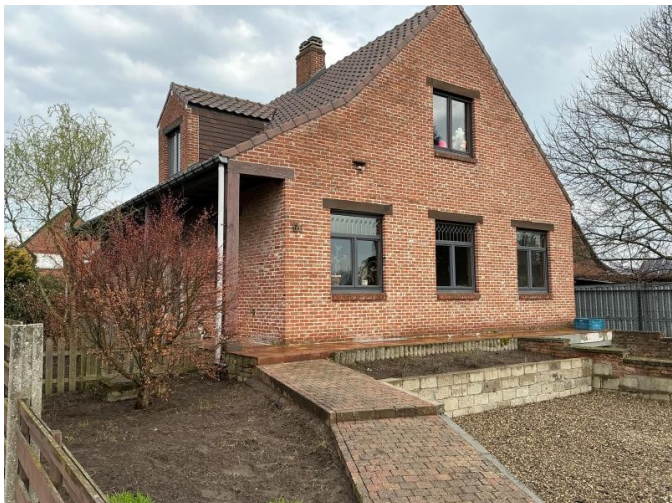
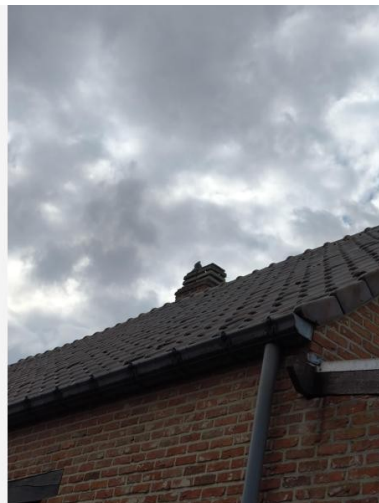
## Fiche 16: Dakbedekking dakpannen

| Beschrijving | Notitie | Terug te vinden op plannen |
|---|---|---|
| Fiche 16: Dakbedekking dakpannen | De dakbedekking van de woning werd gecontroleerd. Deze bestaat uit kleidakpannen en bevat geen asbest verdachte materialen. | Plan 1.7: Plan woning |
