Asbestinventarisatetest

Nieuwstraat 61, 2480 Dessel

Attestnummer : 20260324-000074.000

Uitgegeven op : 24.03.2026

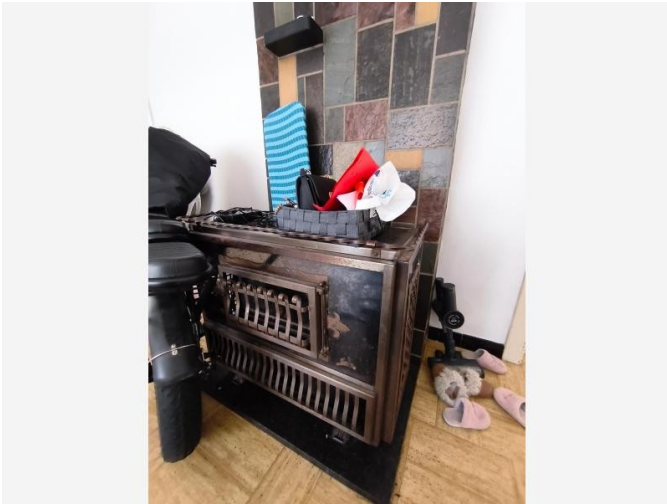
Overzichtsfoto

Het asbestmateriaal valt onder de mijlpaal van 2034.

Verwijderen

vervang de asbestkoord bij onderhoudswerken, Activiteiten in een normaal gebruik die aanleiding kunnen geven tot blootstellingsrisico's :Enkel risico bij onderhoud van het toestel

Eindbeoordeling materiaalrisico	Verhoogd materiaalrisico en/of verhoogde kans op vezelvrijgave
---------------------------------	--

Gebondenheid	Categorie 3: niet-hechtgebonden met weinig of geen matrix
Asbestsoort (vezeltype)	Alleen chrysotiel aanwezig
Asbestconcentratie	Hoog ($\geq 50\%$)
Afschermingsgraad van het gehele materiaal	Geheel of deels vrij aan de binnenlucht, maar geen contact met binnenluchtstromen
Toestand van het materiaal	Licht beschadigd, licht verweerd. Intacte calciumsilicaatplaat of materiaal met categorie 3-gebondenheid

#	Type	Referentie	Resultaat
1.1	Puntmonster	5	Chrysotiel

Beschrijving	Kachelkoord (met staalname)
Omgeving	Binnen
Primaire drager	Ruimteverwarming
Asbestmateriaal	Koord, lint, band, strip
Bindmiddel van asbestmateriaal	Weinig of geen bindmiddel (textiel, bevolking, ...)
Gebondenheid op basis van bindmiddel	Niet-hechtgebonden
Hoeveelheid (lengte - omtrek - aantal)	• 1,20 m - 1,00 cm - 1 stuk
Totale oppervlakte	0,012 m ²
Eenvoudig bereikbaar	Ja
Bevestigingswijze	• Geklemd
Identificatiemethode	Een monstername door de asbestdeskundige met laboanalyse door een asbestlabo.
Destructieve handeling voor identificatie	Nee
Opmerking	Monstername van een verdachte koord. De vermelde oppervlaktes, diktes, gewichten en volumes betreffen een bereedeneerde schatting. Er worden geen rechten verleend aan deze oppervlaktes/diktes/volumes.

- Verwijder dit asbestmateriaal zo snel mogelijk. Volg de toestand goed op.

- Eenvoudige handelingen: mag via doe-het-zelf of door werknemer(s) met opleidingsattest eenvoudige handelingen
EH via doe-het-zelf : Bij het verwijderen van asbestkoord komt relatief veel stof vrij , deze goed vochtig maken door verneveling , Standaard dragen van de nodige wegwerp beschermingsmiddelen FFP 3 masker , handschoenen en tyvec CAT III type 5-6 , afspoelbaar schoeisel Verpak de koord in dubbel plasticzak , sluit luchtdicht af. Voor niet-hechtgebonden toepassingen: Bij verwijdering door doe-het-zelf (opgelet: enkel toepasbaar bij beperkte hoeveelheden) kan dit asbestafval niet naar het recyclagepark. Dit afval moet dubbel en luchtdicht verpakt aangediend worden bij een categorie-I stortplaats, een geregistreerd asbestinzamelaar (www.ovam.vlaanderen.be/asbestafval-afvoeren) of via een erkende asbestverwijderaar (www.werk.belgie.be - Erkenningen). Zie ook link Zie <https://ovam.vlaanderen.be/wie-mag-wat-verwijderen> <https://ovam.vlaanderen.be/voorzorgsmaatregelen-bij-asbestverwijdering> <https://ovam.vlaanderen.be/asbestafval-afvoeren>

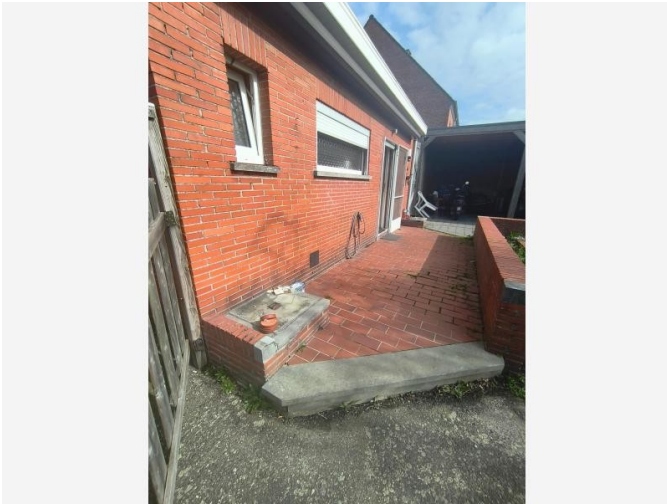
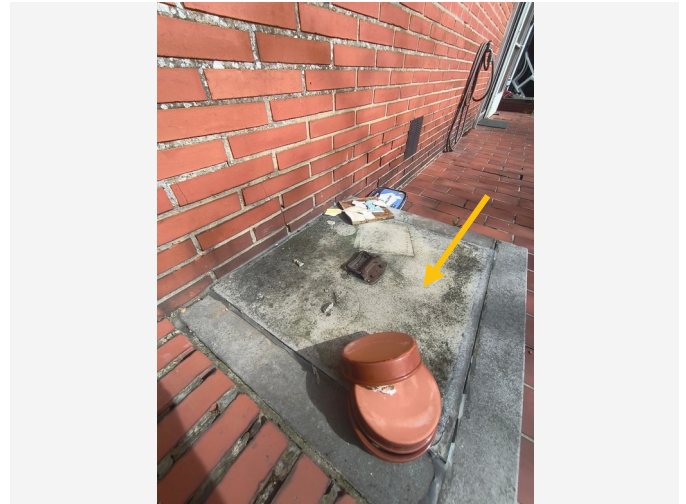
Overzichtsfoto

Het asbestmateriaal valt onder de mijlpaal van 2040.

Zorgvuldig beheren

Eindbeoordeling materiaalrisico	Laag materiaalrisico en/of verlaagde kans op vezelvrijgave
---------------------------------	--

Gebondenheid	Categorie 1: hechtgebonden in oorsprong
Asbestsoort (vezeltype)	Crocidoliet aanwezig
Asbestconcentratie	Laag (< 50%)
Afschermingsgraad van het gehele materiaal	Geheel of deels vrij aan de buitenlucht, maar geen contact met binnenlucht
Toestand van het materiaal	Licht beschadigd, licht verweerd. Intacte calciumsilicaatplaat of materiaal met categorie 3-gebondenheid

Beschrijving	Asbestcementen plaat
Omgeving	Buiten
Primaire drager	Infrastructuur hemelwater (opvang en afvoer)
Asbestmateriaal	Plaat, paneel, tablet - Generiek
Bindmiddel van asbestmateriaal	Cement
Gebondenheid op basis van bindmiddel	Hecht
Hoeveelheid (oppervlakte - dikte - aantal)	<ul style="list-style-type: none"> • 0,50 m² - 1,00 cm - 1 stuk
Totaal volume	0,005 m ³
Eenvoudig bereikbaar	Ja
Bevestigingswijze	<ul style="list-style-type: none"> • Los (al dan niet bedekt)
Identificatiemethode	<p>De asbestdeskundige beoordeelt het materiaal als asbestverdacht en dus asbesthoudend, en dit zonder monstername.</p> <p>Motivatie: De monstername brengt andere schade aan dan schade die inherent is aan de monstername.</p>
Destructieve handeling voor identificatie	Nee
Opmerking	De vermelde oppervlaktes, diktes, gewichten en volumes betreffen een beredeneerde schatting. Er worden geen rechten verleend aan deze oppervlaktes/diktes/volumes.

- Zorg voor een veilig beheer. Vermijd het beschadigen van het asbestmateriaal. Controleer de toestand jaarlijks op wijzigingen.
- Voer bijkomende staalname(s) uit.

- Eenvoudige handelingen: mag via doe-het-zelf of door werknemer(s) met opleidingsattest eenvoudige handelingen
EH via doe-het zelf Standaard dragen van de nodige wegwerp beschermingsmiddelen FFP 3 masker , handschoenen en tyvec CAT III type 5-6 , afwasbaar schoeisel Indien mogelijk de ondervloer afdekken , de plaat voorzichtig verwijderen, extra fixeren, niet breken , niet gooien, onmiddellijk dubbel verpakken , luchtdicht afsluiten of voorzichtig in container met asbest bag plaatsen. Voldoende benevelen/bevochtigen tijdens de duur van de werken. Indien de plaat in slechte staat zijn en kans bestaat op breken : Eenvoudige handeling opgeleid personeel , alle werknemer(s) moeten wel beschikken over een opleidingsattest eenvoudige handelingen 8u Voor hechtgebonden toepassingen: Bij verwijdering door doe-het-zelf moet men dit afval dubbel en luchtdicht verpakt aandienen bij het gemeentelijk recyclagepark. Men raadpleegt best op voorhand de voorwaarden van het recyclagepark. Zie ook link Zie <https://ovam.vlaanderen.be/wie-mag-wat-verwijderen> <https://ovam.vlaanderen.be/voorzorgsmaatregelen-bij-asbestverwijdering>

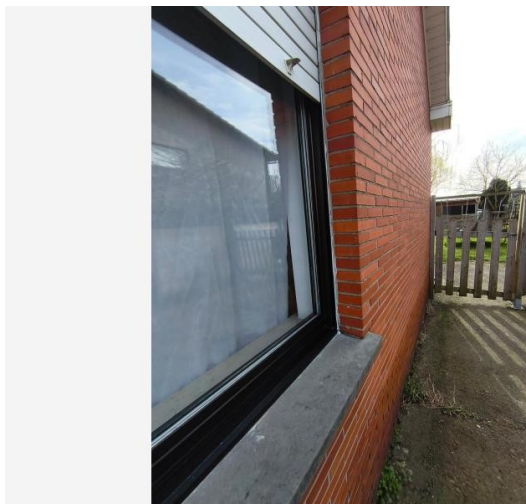
Overzichtsfoto

Het asbestmateriaal valt onder de mijlpaal van 2040.

Zorgvuldig beheren

Eindbeoordeling materiaalrisico	Laag materiaalrisico en/of verlaagde kans op vezelvrijgave
---------------------------------	--

Gebondenheid	Categorie 1: hechtgebonden in oorsprong
Asbestsoort (vezeltype)	Crocidoliet aanwezig
Asbestconcentratie	Laag (< 50%)
Afschermingsgraad van het gehele materiaal	Geheel of deels vrij aan de buitenlucht, maar geen contact met binnenlucht
Toestand van het materiaal	Licht beschadigd, licht verweerd. Intacte calciumsilicaatplaat of materiaal met categorie 3-gebondenheid

Beschrijving	Kit kozijn-muur
Omgeving	Buiten
Primaire drager	Wandopening verticaal (raam, deur, ...)
Asbestmateriaal	In-situ afwerkingslagen - Pasta, stopverf, voegsel, stopsel, vulsel, mastiek, kitten, ...
Bindmiddel van asbestmateriaal	Kitten, mastiek, pasta
Gebondenheid op basis van bindmiddel	Hecht
Hoeveelheid (gewicht - aantal)	<ul style="list-style-type: none"> • 5,00 kg - 1 stuk
Totaal gewicht	5,00 kg
Eenvoudig bereikbaar	Ja
Bevestigingswijze	<ul style="list-style-type: none"> • Verlijmd, ingegoten, versmeerd
Identificatiemethode	<p>De asbestdeskundige beoordeelt het materiaal als asbestverdacht en dus asbesthoudend, en dit zonder monstername.</p> <p>Motivatie: De monstername brengt andere schade aan dan schade die inherent is aan de monstername.</p>
Destructieve handeling voor identificatie	Nee
Opmerking	Notitie hoeveelheden is een beredeneerde schatting. Er worden geen rechten verleend aan deze oppervlaktes. De dikte is een schatting die voorkomt uit de monsterplaatsen en is daarom niet altijd representatief

- Zorg voor een veilig beheer. Vermijd het beschadigen van het asbestmateriaal. Controleer de toestand jaarlijks op wijzigingen.

- Eenvoudige handelingen: mag via doe-het-zelf of door werknemer(s) met opleidingsattest eenvoudige handelingen
aluminium raam:

Wordt sterk afgeraden deze toepassing via doe-het-zelf te verwijderen omwille van reële kans op vezelvrijgave. verwijdering doe het zelf en EH opgeleid personeel : De toepassing extra fixeren en losbeitelen
Standaard dragen van de nodige wegwerp beschermingsmiddelen FFP 3 masker , handschoenen en tyvec
CAT III type 5-6 , afspoelbaar schoeisel

De toepassing extra fixeren en losbeitelen , verpakken in dubbel plastic afvalzakken , luchtdicht afsluiten en afvoeren naar een plaatselijk containerpark als asbesthoudend afval Voor hechtgebonden toepassingen: Bij verwijdering door doe-het-zelf moet men dit afval dubbel en luchtdicht verpakt aandienen bij het gemeentelijk recyclagepark. Men raadpleegt best op voorhand de voorwaarden van het recyclagepark.

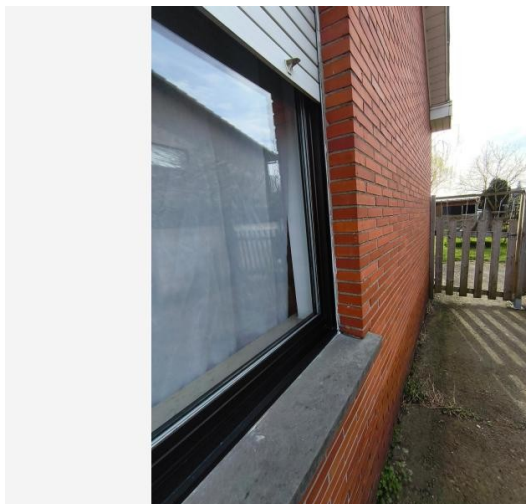
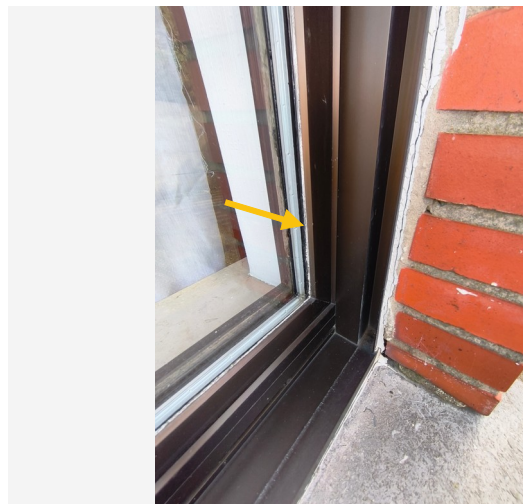
Overzichtsfoto

Het asbestmateriaal valt onder de mijlpaal van 2040.

Zorgvuldig beheren

Eindbeoordeling materiaalrisico	Laag materiaalrisico en/of verlaagde kans op vezelvrijgave
---------------------------------	--

Gebondenheid	Categorie 1: hechtgebonden in oorsprong
Asbestsoort (vezeltype)	Crocidoliet aanwezig
Asbestconcentratie	Laag (< 50%)
Afschermingsgraad van het gehele materiaal	Geheel of deels vrij aan de buitenlucht, maar geen contact met binnenlucht
Toestand van het materiaal	Licht beschadigd, licht verweerd. Intacte calciumsilicaatplaat of materiaal met categorie 3-gebondenheid

Beschrijving	Kit kozijn-glas
Omgeving	Grenst aan binnen- en buitenlucht
Primaire drager	Wandopening verticaal (raam, deur, ...)
Asbestmateriaal	In-situ afwerkingslagen - Pasta, stopverf, voegsel, stopsel, vulsel, mastiek, kitten, ...
Bindmiddel van asbestmateriaal	Kitten, mastiek, pasta
Gebondenheid op basis van bindmiddel	Hecht
Hoeveelheid (gewicht - aantal)	<ul style="list-style-type: none"> • 5,00 kg - 1 stuk
Totaal gewicht	5,00 kg
Eenvoudig bereikbaar	Ja
Bevestigingswijze	<ul style="list-style-type: none"> • Verlijmd, ingegoten, versmeerd
Identificatiemethode	<p>De asbestdeskundige beoordeelt het materiaal als asbestverdacht en dus asbesthoudend, en dit zonder monstername.</p> <p>Motivatie: De monstername brengt andere schade aan dan schade die inherent is aan de monstername.</p>
Destructieve handeling voor identificatie	Nee
Opmerking	Notitie hoeveelheden is een beredeneerde schatting. Er worden geen rechten verleend aan deze oppervlaktes. De dikte is een schatting die voorkomt uit de monsterplaatsen en is daarom niet altijd representatief.

- Zorg voor een veilig beheer. Vermijd het beschadigen van het asbestmateriaal. Controleer de toestand jaarlijks op wijzigingen.

- Eenvoudige handelingen: mag via doe-het-zelf of door werknemer(s) met opleidingsattest eenvoudige handelingen
Kit aluminium ramen: Wordt sterk afgeraden deze toepassing via doe-het zelf te verwijderen omwille van reële kans op vezelvrijgave. Verwijdering doe het zelf en EH opgeleid personeel: De toepassing extra fixeren en losbeitelen Standaard dragen van de nodige wegwerp beschermingsmiddelen FFP 3 masker, handschoenen en tyvec CAT III type 5-6, afspoelbaar schoeisel

De toepassing extra fixeren en losbeitelen, verpakken in dubbel plastic afvalzakken, luchtdicht afsluiten en afvoeren naar een plaatselijk containerpark als asbesthoudend afval Voor hechtgebonden toepassingen: Bij verwijdering door doe-het-zelf moet men dit afval dubbel en luchtdicht verpakt aandienen bij het gemeentelijk recyclagepark. Men raadpleegt best op voorhand de voorwaarden van het recyclagepark.

Voor afdichtingsmateriaal tussen glas en schrijnwerk is het aangeraden dat het raam (kozijn, glas en afdichtingsmateriaal) in zijn geheel verwijderd wordt.

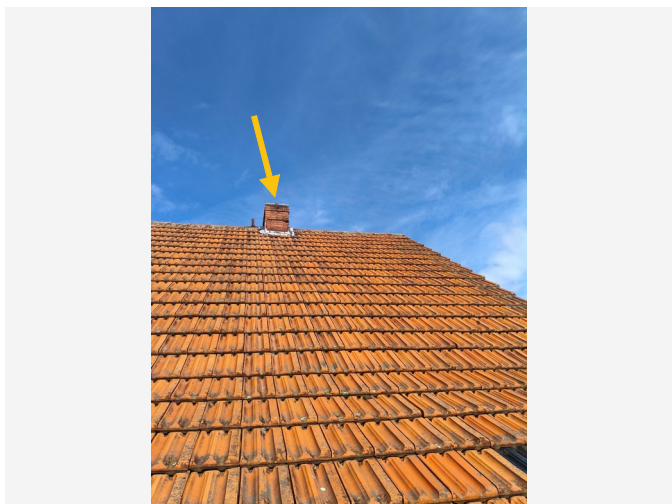
Situeringfoto

Tijdelijke beperking

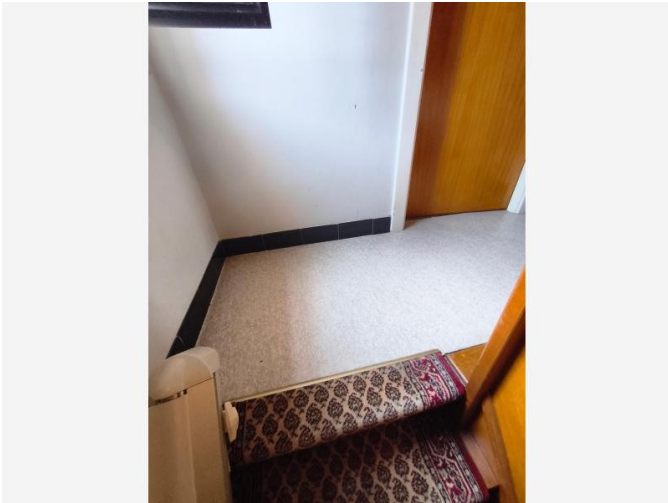
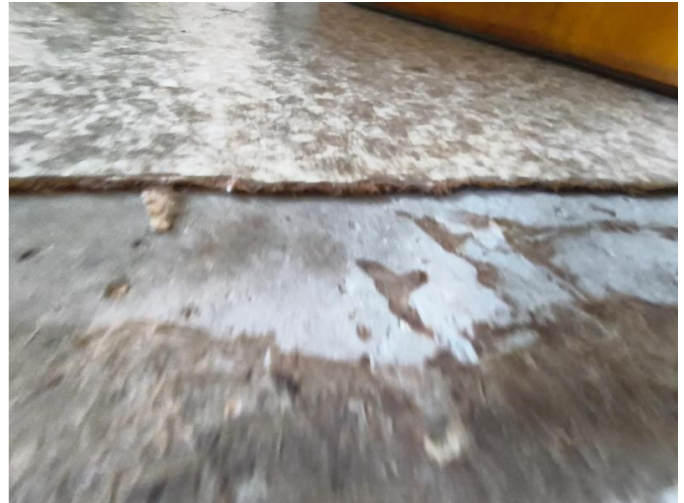
Fiche 7: Vinylvloer niet verdacht

Informatie over een niet-asbestverdacht materiaal

De asbestdeskundige beoordeelt het materiaal als niet-asbestverdacht.

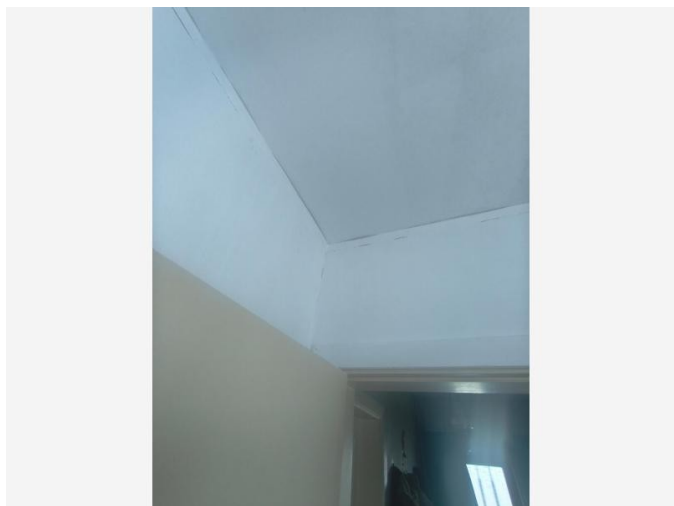
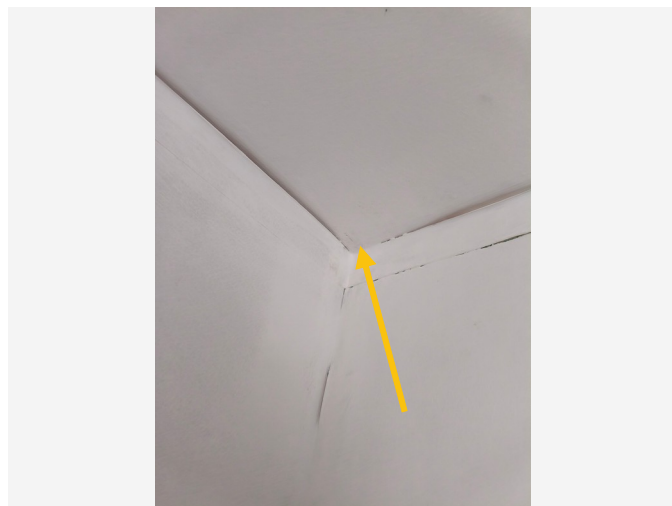
Fiche 10: Plafondpleister

Geen asbest

Beschrijving	Plafondpleister
Omgeving	Binnen
Primaire drager	Plafond
Bindmiddel van materiaal	Gips - kalk
Gebondenheid op basis van bindmiddel	Niet-hechtgebonden
Hoeveelheid (oppervlakte - dikte - aantal)	• 40,00 m ² - 1,00 cm - 1 stuk
Totaal volume	0,40 m ³
Identificatiemethode	Een monstername door de asbestdeskundige met laboanalyse door een asbestlabo.
Destructieve handeling voor identificatie	Nee
Opmerking	<p>Volgens het inspectieprotocol is een monstername van het pleisterwerk verplicht om dit te identificeren als niet-asbesthoudend.</p> <p>Locatie staalnames: individuele ruimte: woonkamer / natte ruimte: keuken / stookplaats: niet bepleisterd / traphal: inkomhal</p> <p>De vermelde oppervlaktes en volumes betreffen een beredeneerde schatting. Er worden geen rechten verleend aan deze oppervlaktes/volumes. De dikte is een schatting die voorkomt uit de monsterplaatsen en is daarom niet altijd representatief.</p>

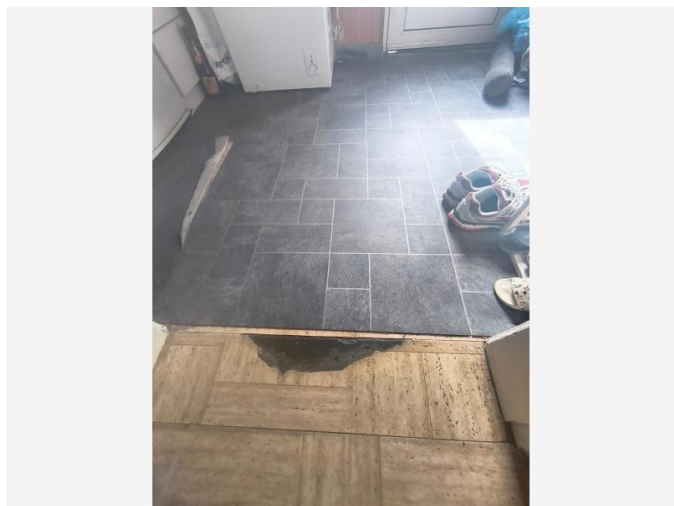
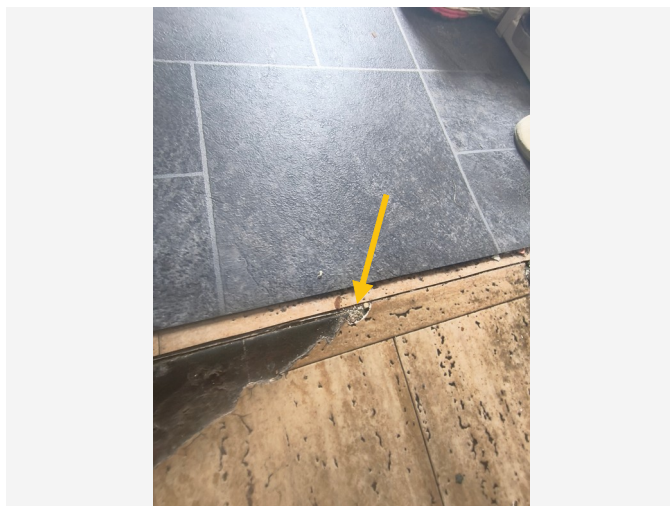
Fiche 12: Vinylvloer met kartonlaag losliggend

Geen asbest

Beschrijving	Vinylvloer met kartonlaag losliggend
Omgeving	Binnen
Primaire drager	Vloer
Bindmiddel van materiaal	Karton - papier - viltachtig
Gebondenheid op basis van bindmiddel	Niet-hechtgebonden
Hoeveelheid (oppervlakte - aantal)	<ul style="list-style-type: none">• 45,00 m² - 1 stuk
Totale oppervlakte	45,00 m ²
Identificatiemethode	Een monstername door de asbestdeskundige met laboanalyse door een asbestlabo.
Destructieve handeling voor identificatie	Nee
Opmerking	<p>De bovenzijde bestaat uit kunststof (vinyl). De onderzijde van het vloerzeil bestaat uit karton.</p> <p>De vermelde oppervlaktes en volumes betreffen een beredeneerde schatting. Er worden geen rechten verleend aan deze oppervlaktes/volumes. De dikte is een schatting die voorkomt uit de monsterplaatsen en is daarom niet altijd representatief</p>

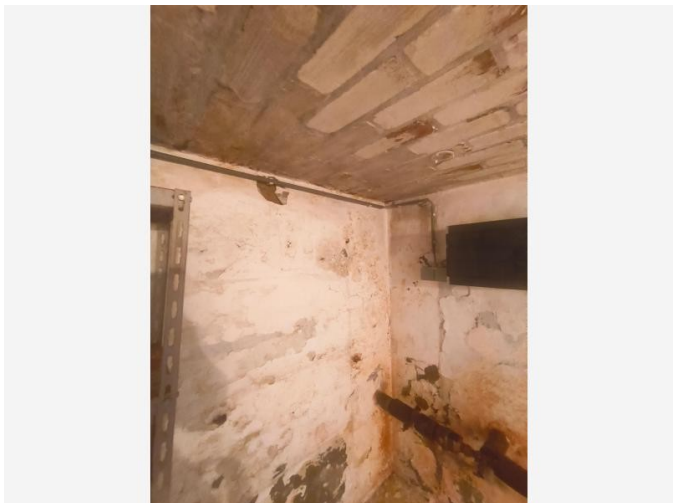
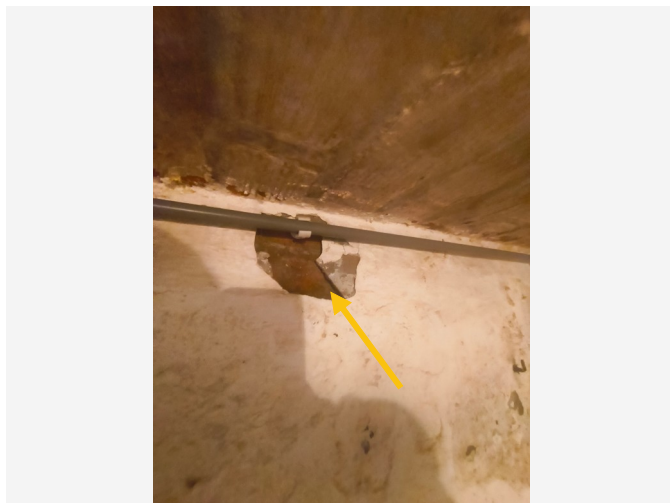
Fiche 15: Cementering binnentoepassing (met staalname)

Geen asbest

Beschrijving	Cementering binnentoepassing (met staalname)
Omgeving	Binnen
Primaire drager	Binnenwand
Bindmiddel van materiaal	Cement
Gebondenheid op basis van bindmiddel	Hecht
Hoeveelheid (gewicht - aantal)	<ul style="list-style-type: none">• 500,00 kg - 1 stuk
Totaal gewicht	500,00 kg
Identificatiemethode	Een monstername door de asbestdeskundige met laboanalyse door een asbestlabo.
Destructieve handeling voor identificatie	Nee
Opmerking	<p>De vermelde oppervlaktes en volumes betreffen een beredeneerde schatting. Er worden geen rechten verleend aan deze oppervlaktes/volumes. De dikte is een schatting die voorkomt uit de monsterplaatsen en is daarom niet altijd representatief.</p> <p>(staal genomen van twee plaatsen)</p>

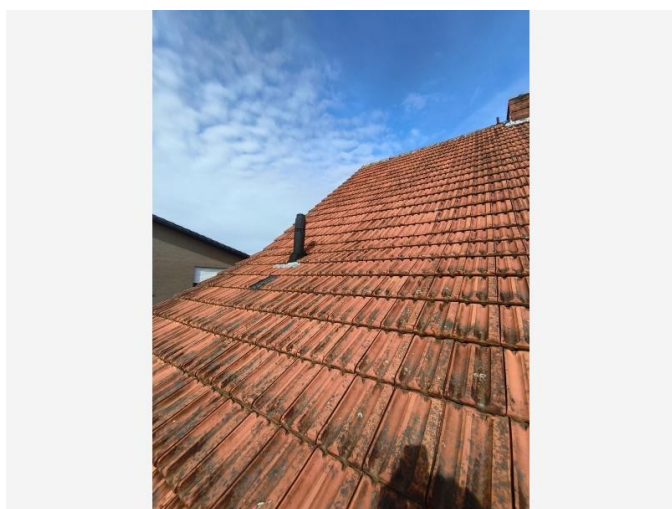
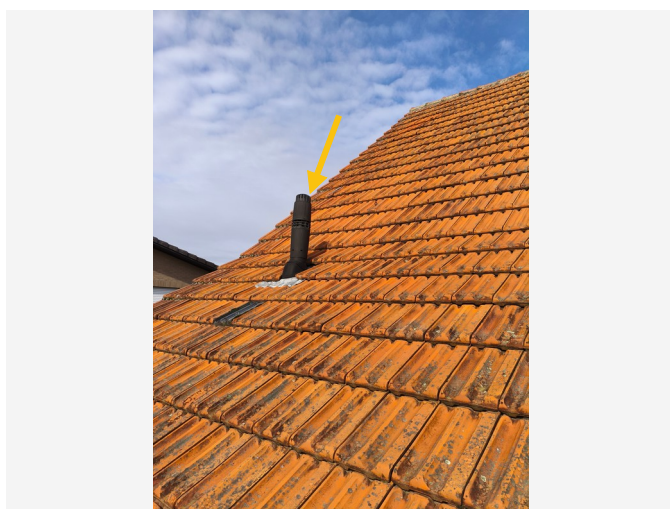
Beschrijving	Notitie	Terug te vinden op plannen
Fiche 17: Rookgaskanaal niet verdacht.	De schouwbus wordt gecontroleerd.	Plan 1.1: Woning plan
Fiche 18: Stal	De stal werd gecontroleerd en werd als niet-asbestverdacht bevonden.	Plan 4.1: Stal plan
Fiche 19: Dakbedekking; dakpannen	De dakbedekking wordt gecontroleerd. deze bestaat uit dakpannen en bevat geen asbest verdachte materialen.	Plan 1.6: Woning plan
Fiche 20: CV Ketel/boiler	De CV ketel werd gecontroleerd en is niet asbest verdacht geen risico bouwjaar.	Plan 1.3: Verdieping
Fiche 21: Leidingisolatie: niet verdacht	De thermische isolatie is visueel als niet-asbestverdacht beoordeeld.	Plan 1.3: Verdieping
Fiche 22: Carport	De carport werd gecontroleerd en werd als niet-asbestverdacht bevonden. De dakbedekking bestaat uit EPDM en is niet-asbestverdacht.	Plan 3.1: Carport plan
