Asbestinventarisatetest

Veerle-Heide 11, 2431 Laakdal

Attestnummer : 20260323-000361.000

Uitgegeven op : 23.03.2026

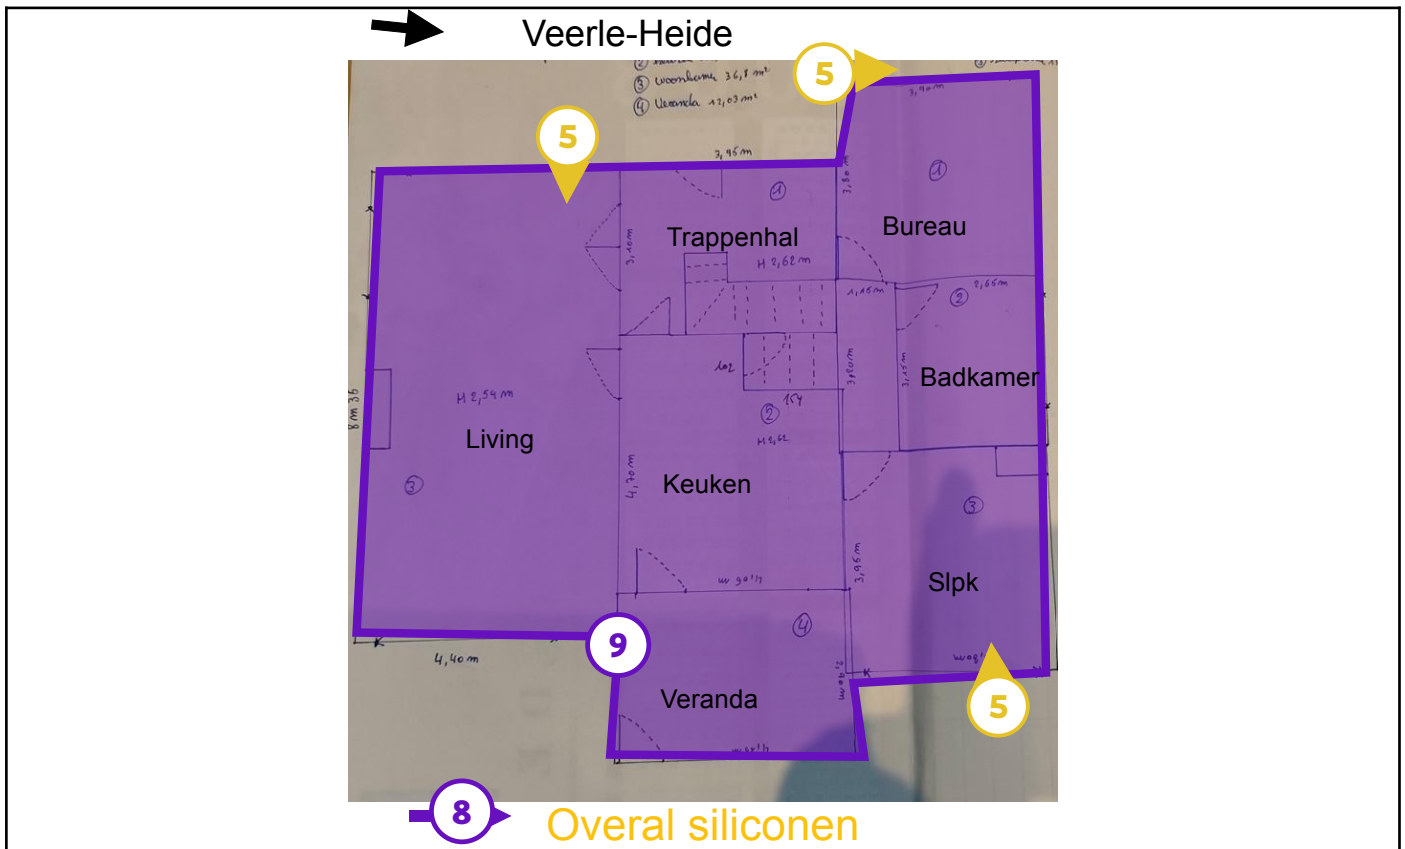
Plan 1.2: Indeling - Gelijkvloers

Beschrijving	Type	Actie
5. Bakeliet toepassingen	Asbestmateriaal	Zorgvuldig beheren
8. Afdichtingsmateriaal aan schrijnwerk	Overige ruimte of materiaal	-
9. Plafonds uit niet asbestverdacht materiaal	Overige ruimte of materiaal	-

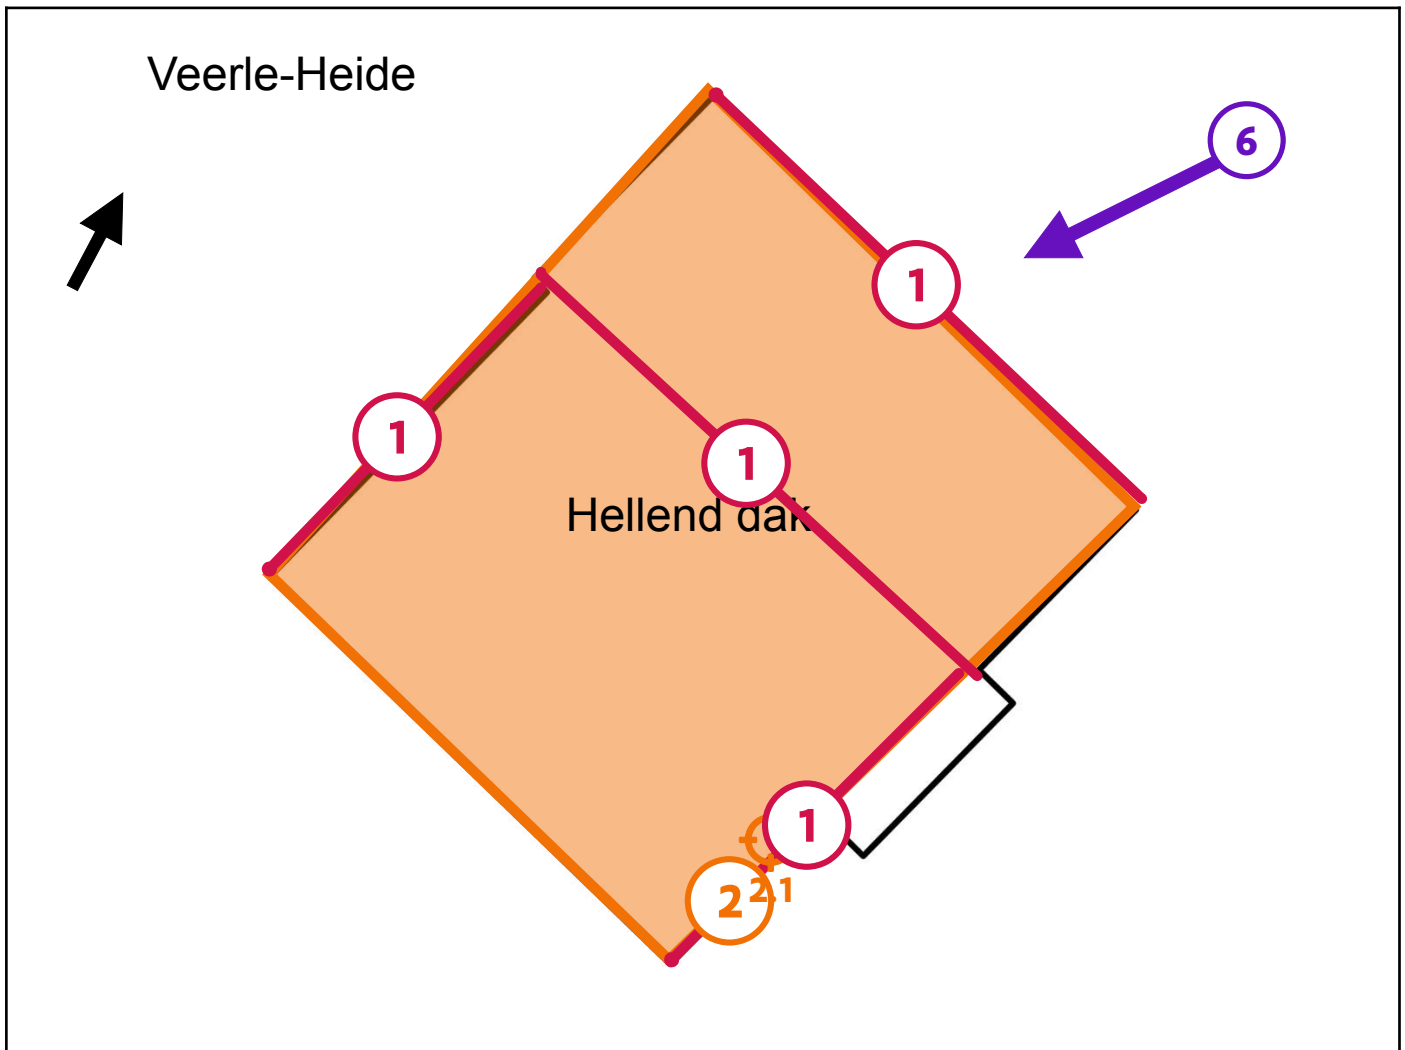
Plan 1.3: Dak

Beschrijving	Type	Actie
1. Slib in dakgoot	Asbestmateriaal	Dringend verwijderen
2. Leien hellend dak	Asbestmateriaal	Verwijderen
2.1 Code: IEY_02	Puntmonster	-
6. Schoorsteen Dak	Beperking	-

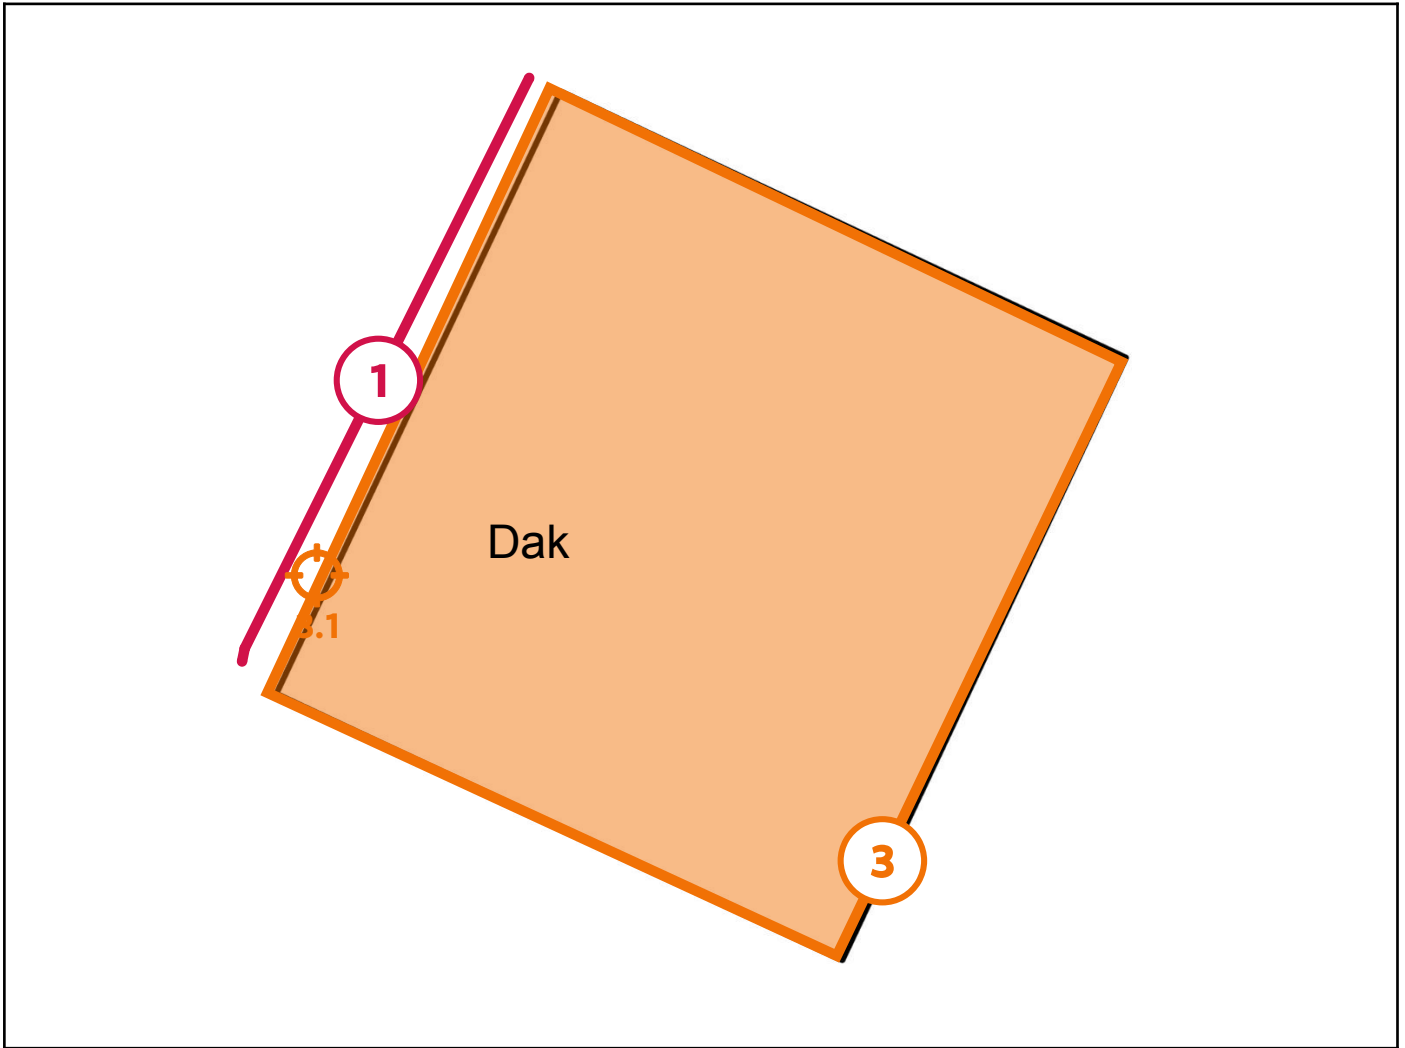
Plan 2.1: Dak afdak

Beschrijving	Type	Actie
1. Slib in dakgoot	Asbestmateriaal	Dringend verwijderen
3. Golfplaten afdak	Asbestmateriaal	Verwijderen
3.1 Code: IEY_03	Puntmonster	-

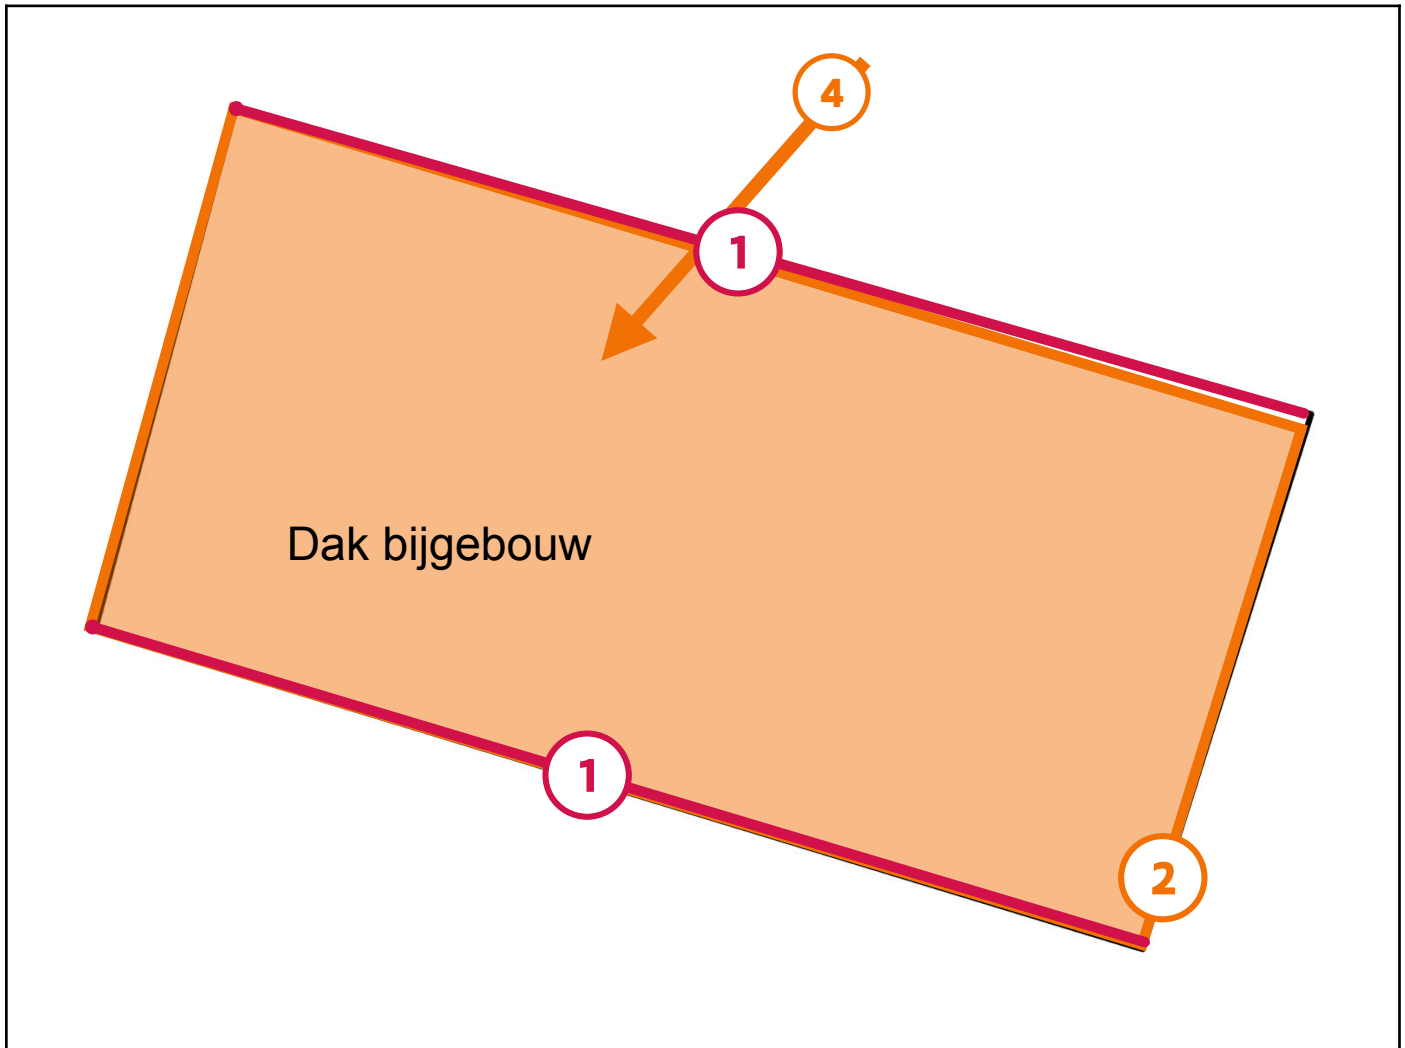
Plan 3.1: Dak bijgebouw

Beschrijving	Type	Actie
1. Slib in dakgoot	Asbestmateriaal	Dringend verwijderen
2. Leien hellend dak	Asbestmateriaal	Verwijderen
4. Rookgasafvoerkanaal	Asbestmateriaal	Verwijderen

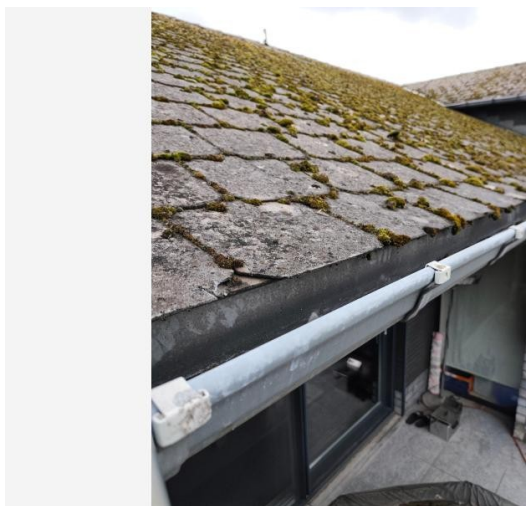
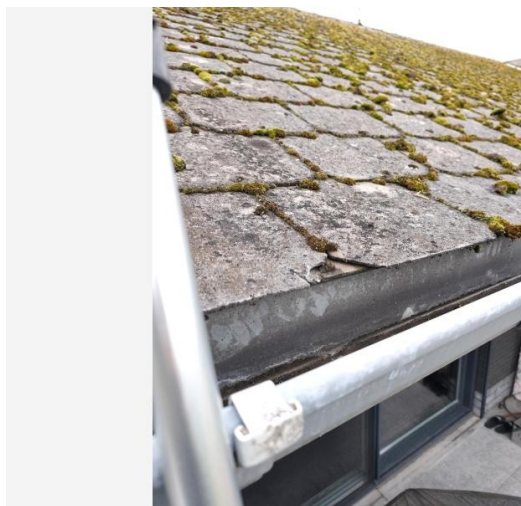
Het asbestmateriaal valt onder de mijlpaal van 2040.

Dringend verwijderen

Beschrijving	Slib in dakgoot
Type afvalstof	Betreft resten (contaminatie) van verwerking of beschadiging
Type resten (contaminatie)	<ul style="list-style-type: none">• Stukken, fragmenten (vermengd in materiaal)
Besmette materialen	<ul style="list-style-type: none">• Sediment (dakgoot, afvoerbuis, regenwaterput, ...)
Bron van de resten	Golfplaten afdak en asbestleien.
Omgeving	Buiten
Primaire drager	Infrastructuur hemelwater (opvang en afvoer)
Gebondenheid resten	Hecht
Hoeveelheid (gewicht - aantal)	<ul style="list-style-type: none">• 3,00 kg - 1 stuk
Totaal gewicht	3,00 kg
Eenvoudig bereikbaar	Ja
Identificatiemethode	De asbestdeskundige beoordeelt het materiaal als asbestverdacht en dus asbesthoudend, en dit zonder monstername.

- Verwijder het asbestafval.
- Voer bijkomende staalname(s) uit.

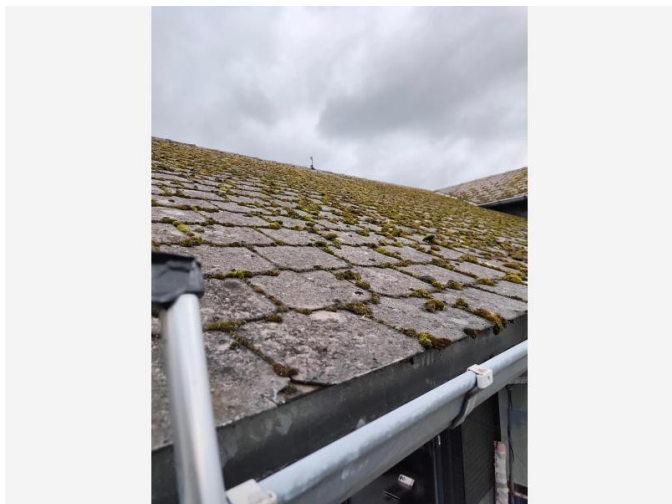
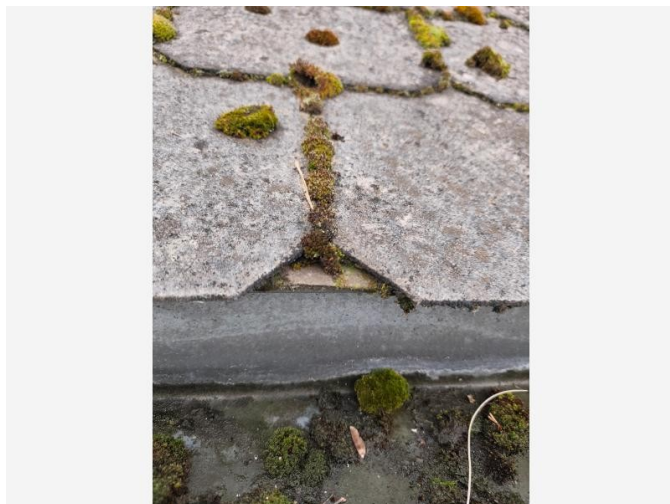
Het asbestmateriaal valt onder de mijlpaal van 2034.

Verwijderen

Eindbeoordeling materiaalrisico	Verhoogd materiaalrisico en/of verhoogde kans op vezelvrijgave
---------------------------------	--

Gebondenheid	Categorie 1: hechtgebonden in oorsprong
Asbestsoort (vezeltype)	Alleen chrysotiel aanwezig
Asbestconcentratie	Laag (< 50%)
Afschermingsgraad van het gehele materiaal	Geheel of deels vrij aan de binnenlucht, maar geen contact met binnenluchtstromen
Toestand van het materiaal	Matig beschadigd, matig verweerd

#	Type	Referentie	Resultaat
2.1	Puntmonster	IEY_02	Chrysotiel

Beschrijving	Leien hellend dak
Omgeving	Grenst aan binnen- en buitenlucht
Primaire drager	Schuin dak
Asbestmateriaal	Dak- en gevelbekleding - Lei, shingle
Bindmiddel van asbestmateriaal	Cement
Gebondenheid op basis van bindmiddel	Hecht
Hoeveelheid (oppervlakte - aantal)	<ul style="list-style-type: none">• 100,00 m² - 1 stuk
Totale oppervlakte	100,00 m ²
Eenvoudig bereikbaar	Ja
Bevestigingswijze	<ul style="list-style-type: none">• Genageld, geniet
Identificatiemethode	Een monstername door de asbestdeskundige met laboanalyse door een asbestlabo.
Destructieve handeling voor identificatie	Nee

- Zorg voor een veilig beheer. Vermijd het beschadigen van het asbestmateriaal. Controleer de toestand jaarlijks op wijzigingen.
- Verwijder dit asbestmateriaal zo snel mogelijk. Volg de toestand goed op.

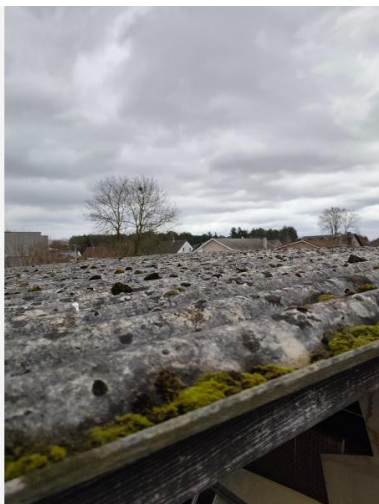
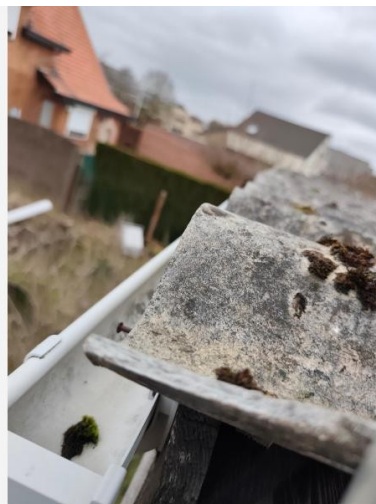
Het asbestmateriaal valt onder de mijlpaal van 2034.

Verwijderen

Eindbeoordeling materiaalrisico	Verhoogd materiaalrisico en/of verhoogde kans op vezelvrijgave
---------------------------------	--

Gebondenheid	Categorie 1: hechtgebonden in oorsprong
Asbestsoort (vezeltype)	Alleen chrysotiel aanwezig
Asbestconcentratie	Laag (< 50%)
Afschermingsgraad van het gehele materiaal	Geheel of deels vrij aan de buitenlucht, maar geen contact met binnenlucht
Toestand van het materiaal	Matig beschadigd, matig verweerd

#	Type	Referentie	Resultaat
3.1	Puntmonster	IEY_03	Chrysotiel

Beschrijving	Golfplaten afdak
Omgeving	Buiten
Primaire drager	Schuin dak
Asbestmateriaal	Dak- en gevelbekleding - Golfplaat
Bindmiddel van asbestmateriaal	Cement
Gebondenheid op basis van bindmiddel	Hecht
Hoeveelheid (oppervlakte - aantal)	<ul style="list-style-type: none">• 25,00 m² - 1 stuk
Totale oppervlakte	25,00 m ²
Eenvoudig bereikbaar	Ja
Bevestigingswijze	<ul style="list-style-type: none">• Geklemd
Identificatiemethode	Een monstername door de asbestdeskundige met laboanalyse door een asbestlabo.
Destructieve handeling voor identificatie	Nee

- Zorg voor een veilig beheer. Vermijd het beschadigen van het asbestmateriaal. Controleer de toestand jaarlijks op wijzigingen.
- Verwijder dit asbestmateriaal zo snel mogelijk. Volg de toestand goed op.

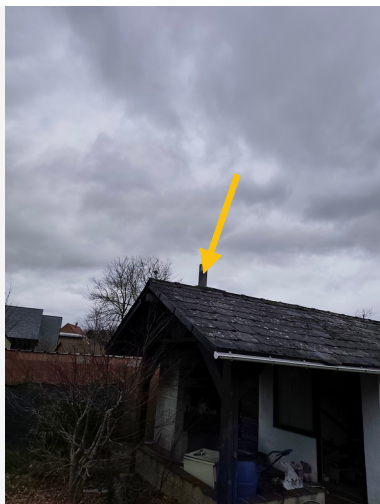
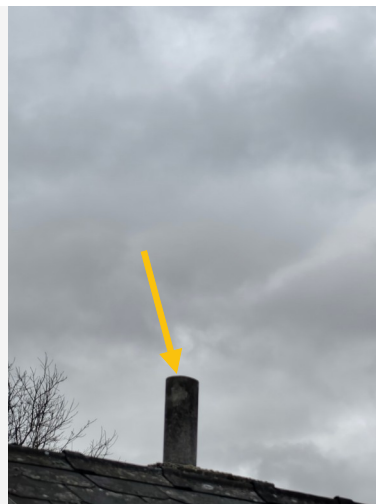
Het asbestmateriaal valt onder de mijlpaal van 2034.

Verwijderen

Eindbeoordeling materiaalrisico	Laag materiaalrisico en/of verlaagde kans op vezelvrijgave
---------------------------------	--

Gebondenheid	Categorie 1: hechtgebonden in oorsprong
Asbestsoort (vezeltype)	Crocidoliet aanwezig
Asbestconcentratie	Laag (< 50%)
Afschermingsgraad van het gehele materiaal	Geheel of deels vrij aan de buitenlucht, maar geen contact met binnenlucht
Toestand van het materiaal	Licht beschadigd, licht verweerd. Intacte calciumsilicaatplaat of materiaal met categorie 3-gebondenheid

Beschrijving	Rookgasafvoerkanaal
Omgeving	Buiten
Primaire drager	Schacht-koker (technisch)
Asbestmateriaal	Rookgaskanaal
Bindmiddel van asbestmateriaal	Cement
Gebondenheid op basis van bindmiddel	Hecht
Hoeveelheid (lengte - omtrek - dikte - aantal)	<ul style="list-style-type: none">• 3,00 m - 15,00 cm - 2,00 cm - 1 stuk
Totaal volume	0,009 m ³
Eenvoudig bereikbaar	Ja
Bevestigingswijze	<ul style="list-style-type: none">• Geklemd
Identificatiemethode	<p>De asbestdeskundige beoordeelt het materiaal als asbestverdacht en dus asbesthoudend, en dit zonder monstername.</p> <p>Motivatie: De monstername brengt andere schade aan dan schade die inherent is aan de monstername.</p>
Destructieve handeling voor identificatie	Nee

- Zorg voor een veilig beheer. Vermijd het beschadigen van het asbestmateriaal. Controleer de toestand jaarlijks op wijzigingen.
- Voer bijkomende staalname(s) uit.

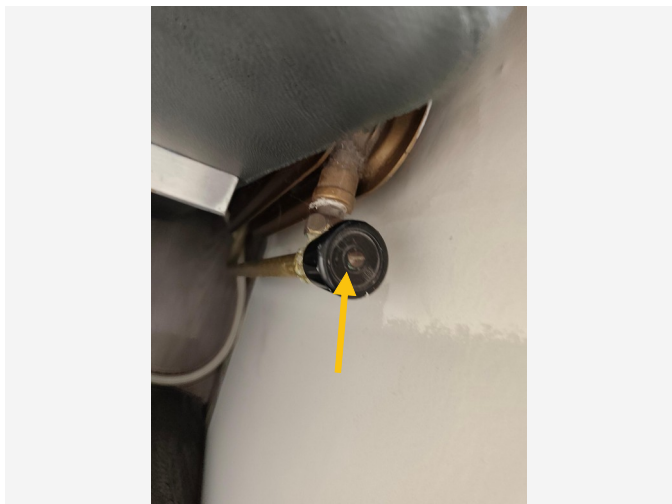
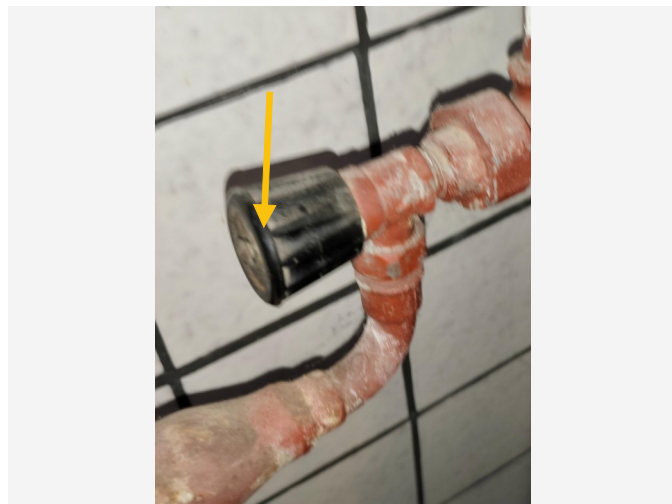
Het asbestmateriaal valt onder de mijlpaal van 2040.

Zorgvuldig beheren

Beschrijving	Bakeliet toepassingen
Omgeving	Binnen
Primaire drager	Ruimteverwarming
Asbestmateriaal	Radiatorcranken
Bindmiddel van asbestmateriaal	Kunststof of -hars
Gebondenheid op basis van bindmiddel	Hecht
Hoeveelheid (gewicht - aantal)	<ul style="list-style-type: none"> • 0,50 kg - 1 stuk
Totaal gewicht	0,50 kg
Eenvoudig bereikbaar	Ja
Bevestigingswijze	<ul style="list-style-type: none"> • Geschroefd
Identificatiemethode	<p>De asbestdeskundige beoordeelt het materiaal als asbestverdacht en dus asbesthoudend, en dit zonder monstername.</p> <p>Motivatie: De monstername brengt andere schade aan dan schade die inherent is aan de monstername.</p>
Destructieve handeling voor identificatie	Nee
Opmerking	<p>Deze schatting mag niet worden gebruikt als maatstaf voor heffingen. Als deskundige hebben wij geverifieerd dat het materiaal inderdaad bakeliet betreft en geen harde PVC. Bakeliet wordt door ons beschouwd als een asbestverdachte toepassing, aangezien het in veel gevallen asbesthoudend is. We hebben echter geen staalname uitgevoerd om de functionaliteit van de cranken niet in gevaar te brengen.</p>

- Zorg voor een veilig beheer. Vermijd het beschadigen van het asbestmateriaal. Controleer de toestand jaarlijks op wijzigingen.
- Voer bijkomende staalname(s) uit.

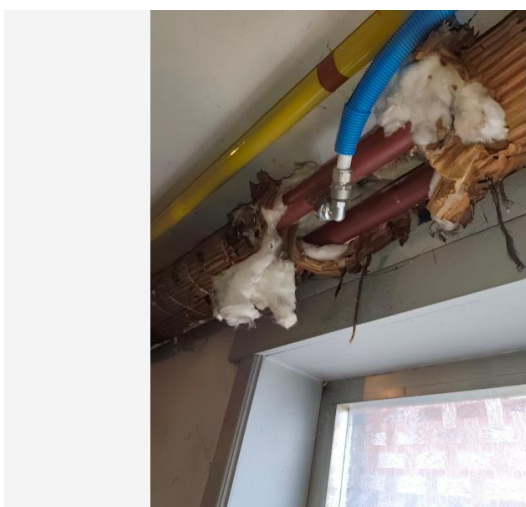
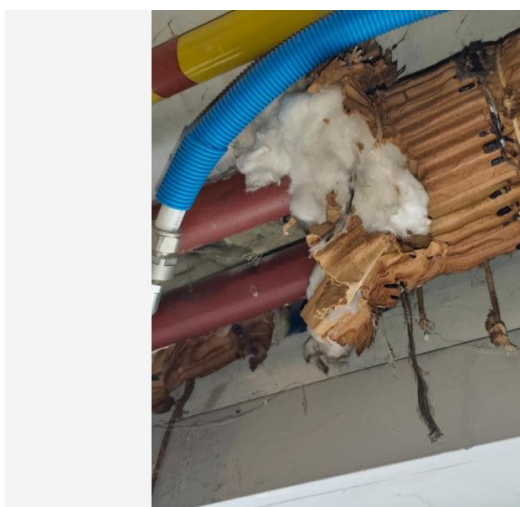
Fiche 10: Niet asbestverdachte leidingisolatie	Sommige leidingen zijn omwikkeld met rotswol. Rotswol is niet asbestverdacht.	Plan 1.1: Indeling - (-1)
