# Asbestinventarisatetest

Lindestraat 45, 3540 Herk-de-Stad

Attestnummer : 20250516-000386.000

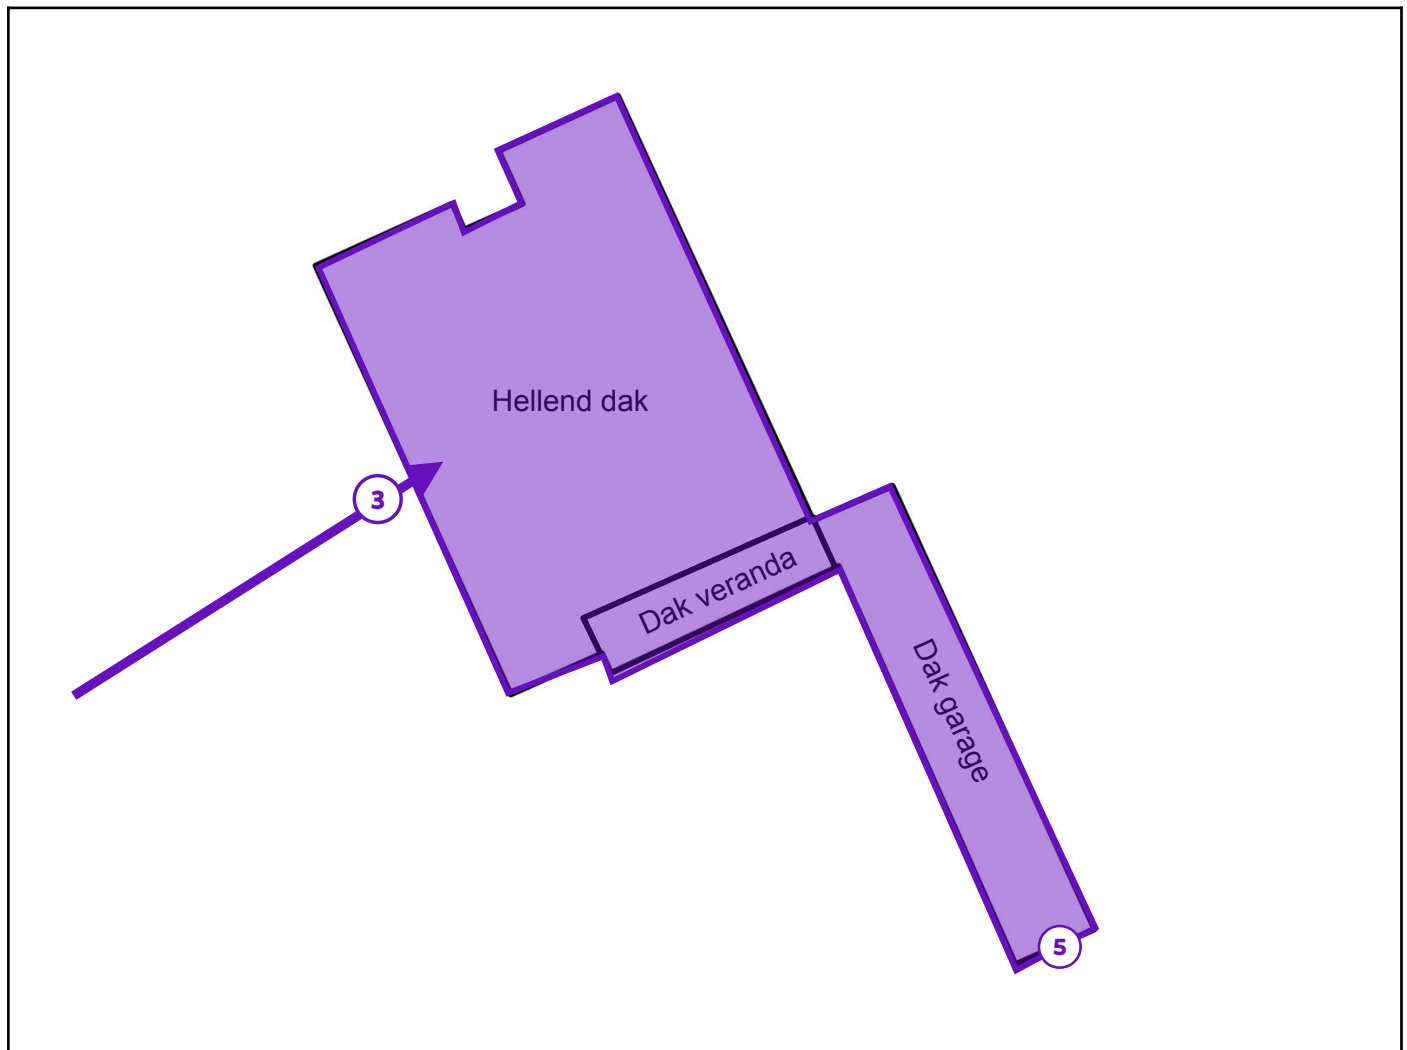
## Plan 1.4: Dakplan

| Beschrijving | Type | Actie |
|---|---|---|
| 3. Binnenkant schouw | Beperking | - |
| 5. Onderdak | Advies | - |

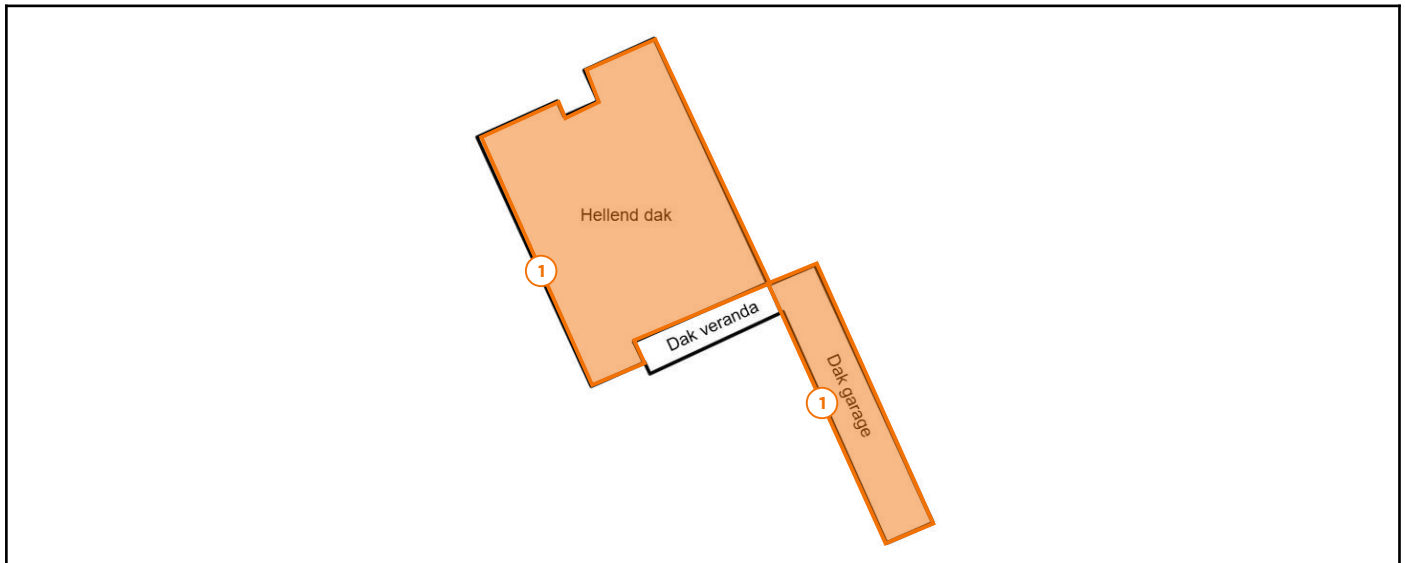
## Plan 1.5: Dakplan

| Beschrijving | Type | Actie |
|---|---|---|
| 1. Dak uit leien | Asbestmateriaal | Verwijderen |

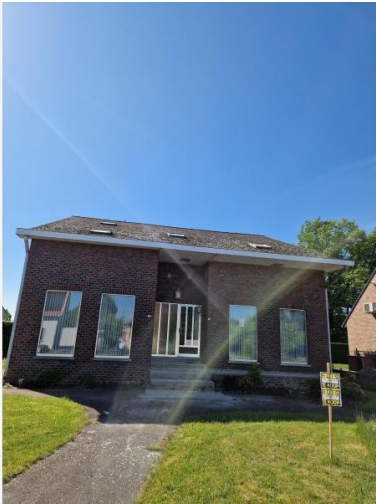
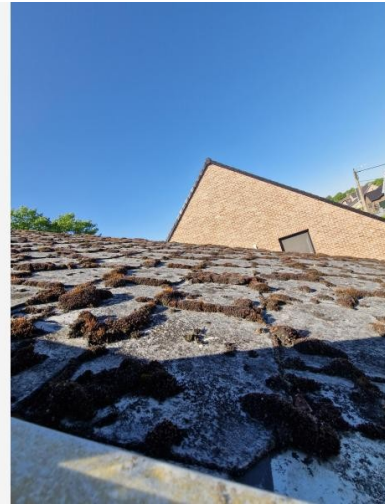
| Fiche 1: Dak uit leien..... | 16 |

| Eindbeoordeling materiaalrisico | Verhoogd materiaalrisico en/of verhoogde kans op vezelvrijgave |

| Asbestsoort (vezeltype) | Crocidoliet aanwezig |
| Toestand van het materiaal | Matig beschadigd, matig verweerd |

| Beschrijving | Dak uit leien |
| Hoeveelheid (oppervlakte - aantal) | • 220,00 m <sup>2</sup> - 1 stuk |

Het asbestmateriaal valt onder de mijlpaal van 2034.

Verwijderen

- Verwijder dit asbestmateriaal zo snel mogelijk. Volg de toestand goed op.
- Hemelwater dat afspoelt van asbestcement daken of gevels kan asbestdeeltjes bevatten. Gebruik het enkel voor gesloten circuits (bv. spoelen toiletten). Reinig na het vervangen van het dak of de gevel de dakgoten en regenwaterput of -ton om asbesthoudend sediment of slib te verwijderen
- Voer bijkomende staalname(s) uit.

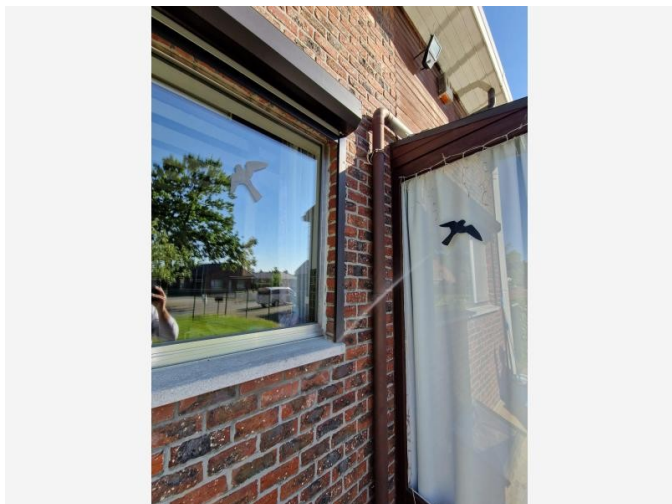
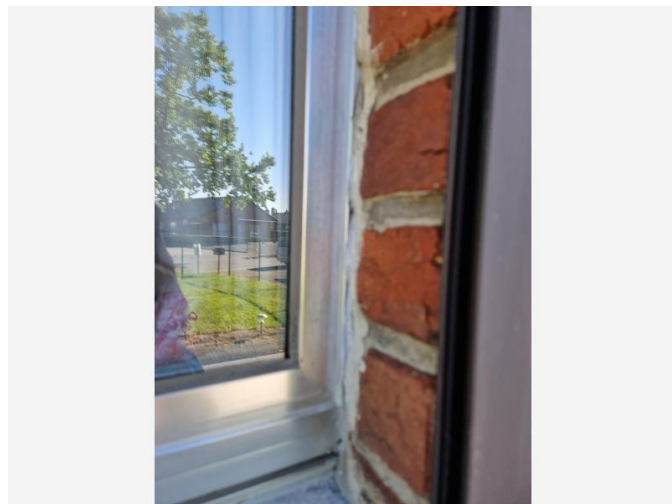
| Fiche 2: Mastiek vensters..... | 20 |

| Eindbeoordeling materiaalrisico | Laag materiaalrisico en/of verlaagde kans op vezelvrijgave |

| Asbestsoort (vezeltype) | Amfibool aanwezig, uitgezonderd crocidoliet |
| Toestand van het materiaal | Licht beschadigd, licht verweerd. Intact calciumsilicaatmateriaal of categorie III 'gebondenheid' |

| Beschrijving | Mastiek vensters |

Het asbestmateriaal valt onder de mijlpaal van 2040.

Zorgvuldig beheren

- Zorg voor een veilig beheer. Vermijd het beschadigen van het asbestmateriaal. Controleer de toestand jaarlijks op wijzigingen.
- Voer bijkomende staalname(s) uit.

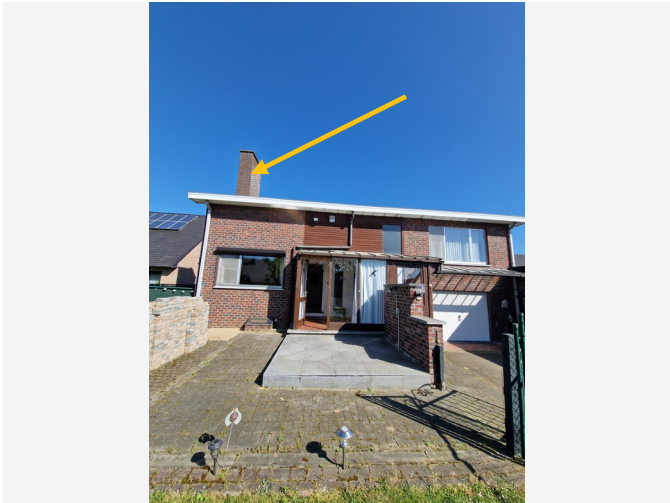
| Fiche 3: Binnenkant schouw..... | 24 |

**Reden:** Het te onderzoeken materiaal situeert zich hoger dan 3,50 m te rekenen vanaf een veilige ondergrond

**Uitleg van de asbestdeskundige:** Binnenkant schouw is niet inspecteerbaar, aangezien de schouwopening zich op een hoogte hoger dan 3,50 meter bevindt.

Schouw kan langs binnen eventueel zijn uitgerust met een asbestcement rookgaskanaal.

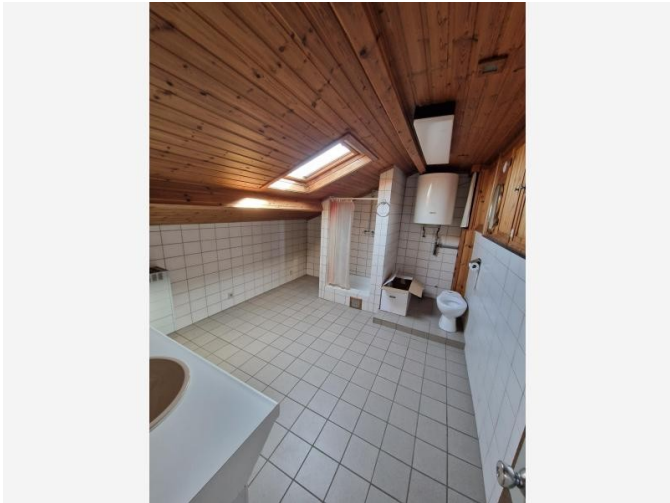
| Fiche 4: Plafond uit houten planchetten..... | 26 |

Plafond uit houten planchetten, geen pleisterwerk aanwezig.

Eventueel achterliggend materiaal is niet inspecteerbaar zonder destructief onderzoek.

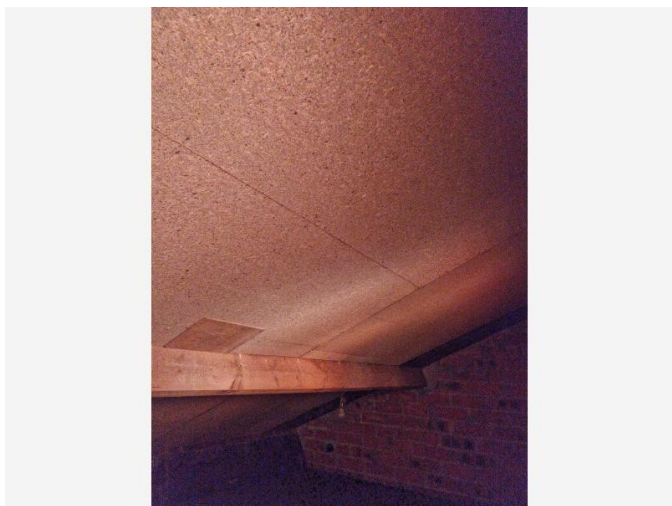
| Fiche 5: Onderdak..... | 27 |

Onderdak uit houtvezelplaten.

Eventueel achterliggende platen zijn niet inspecteerbaar zonder de houtvezelplaten te verwijderen.

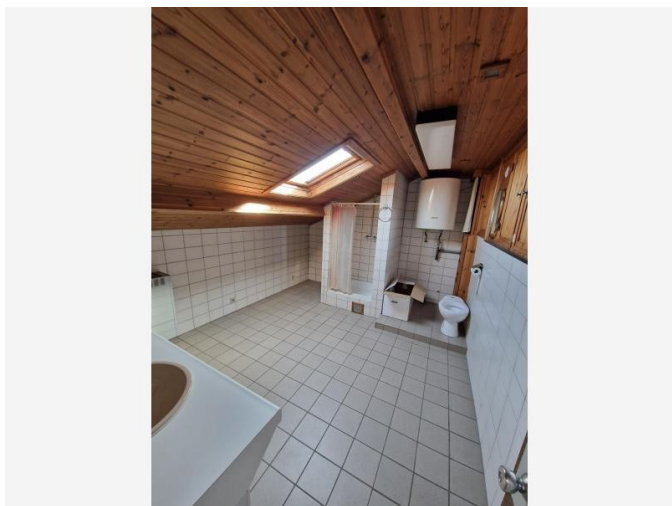
| Fiche 6: Muur uit tegels..... | 28 |

Muur uit tegels, geen pleisterwerk of tegellijm aanwezig.

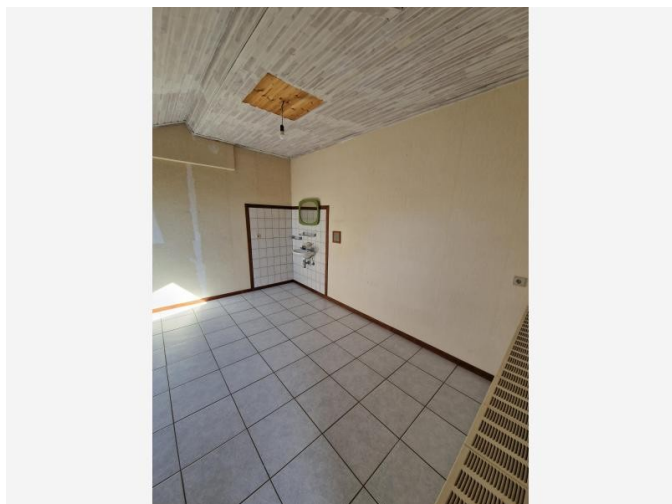
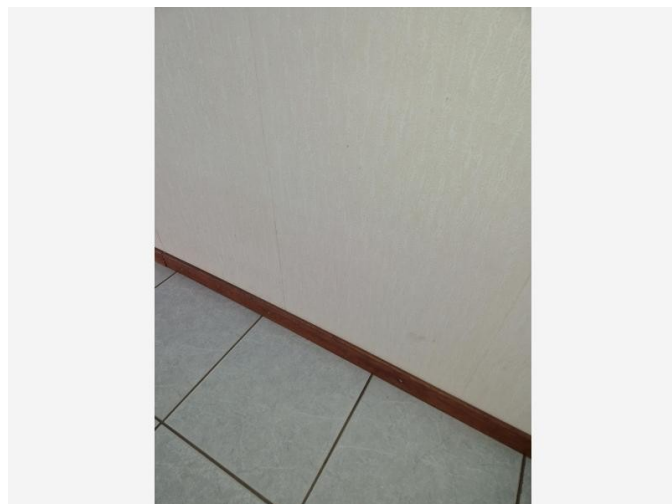
## Fiche 7: Pleisterwerk muren

Geen asbest

| # | Type | Referentie | Resultaat |
|---|---|---|---|
| 7.1 | Mengmonster | 001 | Geen asbest |
