# Asbestinventarisatetest

Grotestraat 17, 3540 Herk-de-Stad

Attestnummer : 20250516-000387.000

Uitgegeven op : 16.05.2025

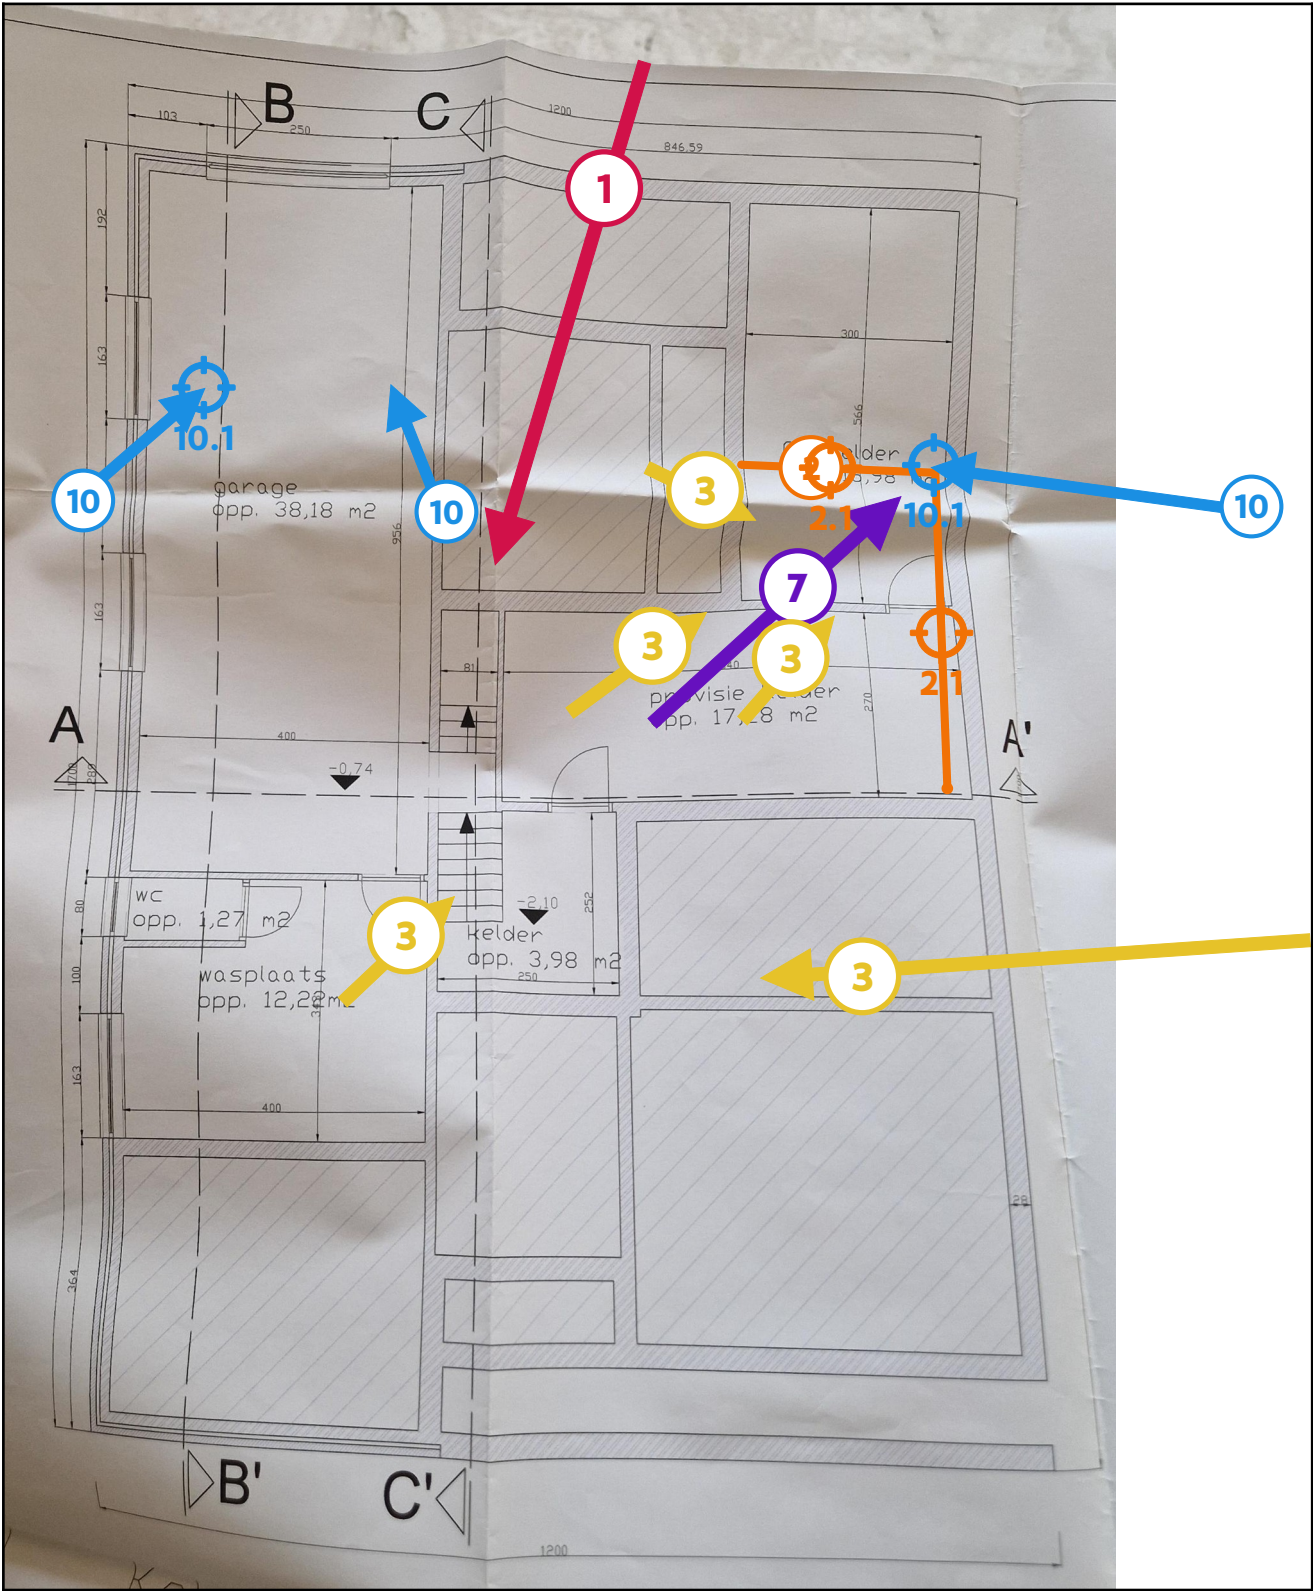
Plan 1.1: Plan kelder

| 1. Stock asbest leien | Asbestmateriaal | Dringend verwijderen |
| 2. Leidingisolatie rechte stukken | Asbestmateriaal | Maatregelen nemen |
| 3. Elektrischeitsuitrusting | Asbestmateriaal | Zorgvuldig beheren |

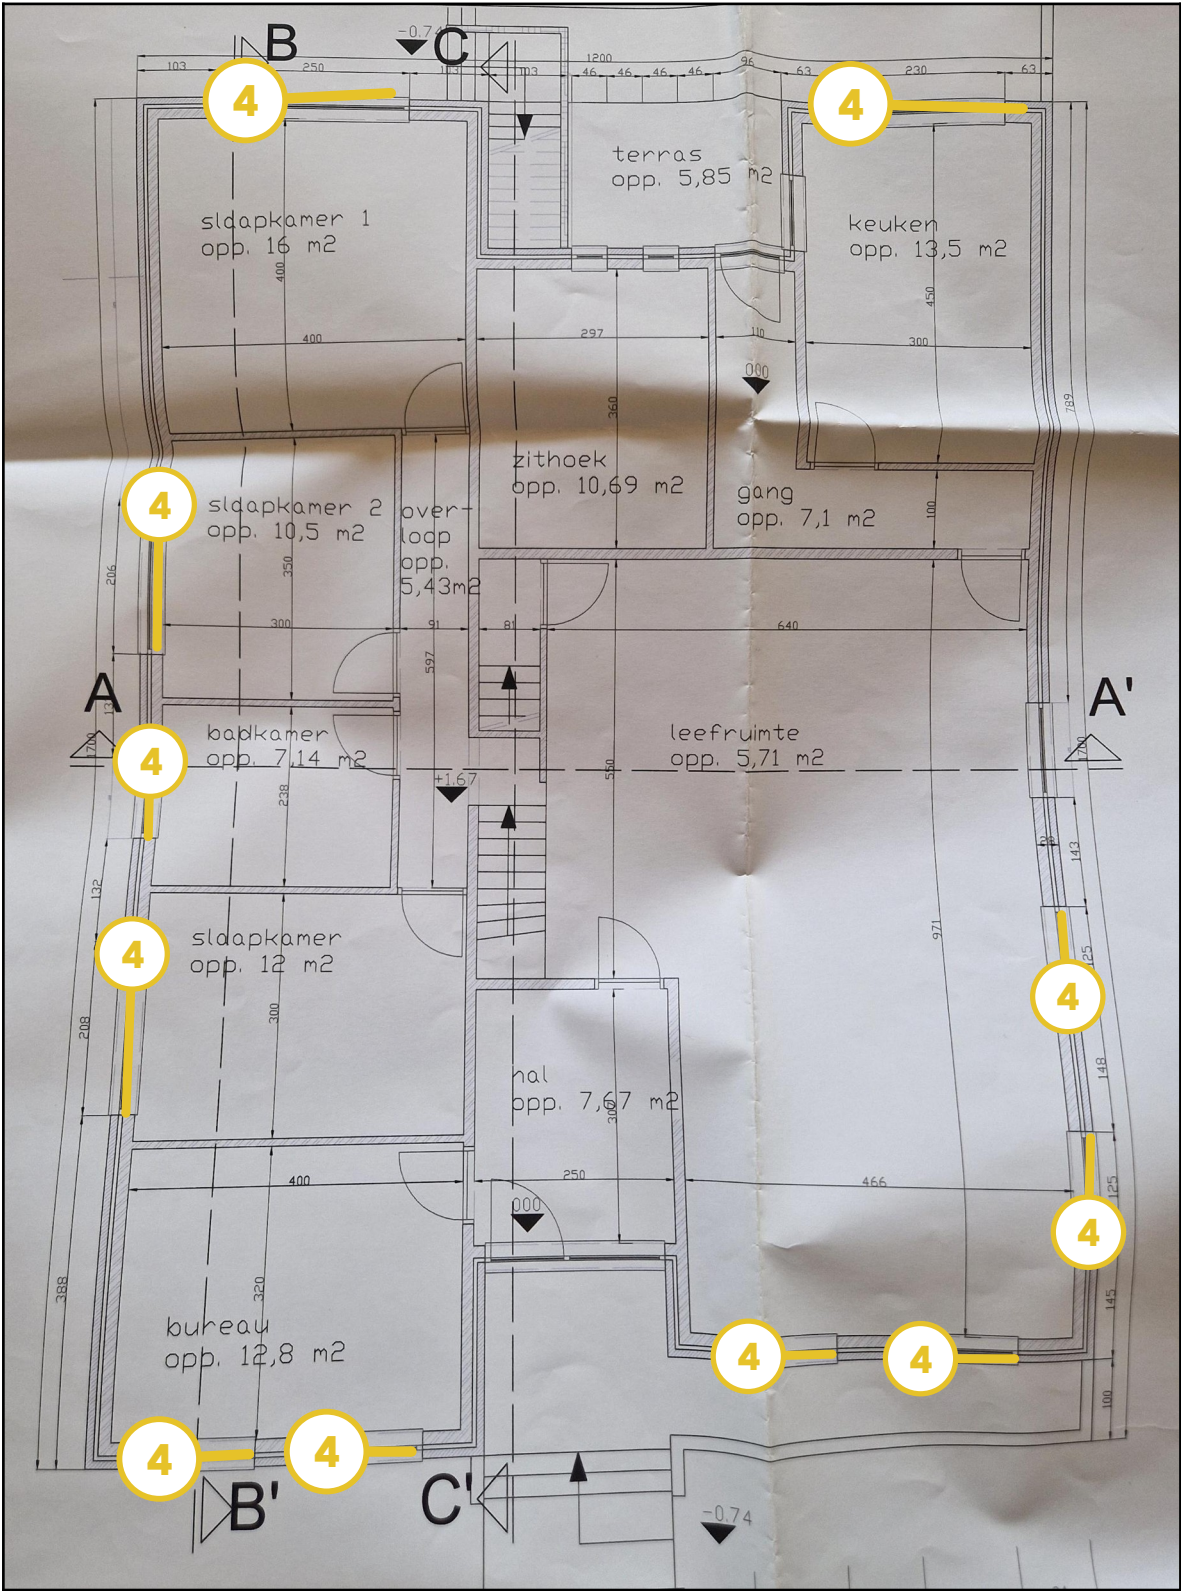
# Plan 1.5: Plan Grote Straat 17

| 4. Mastiek vensters | Asbestmateriaal | Zorgvuldig beheren |

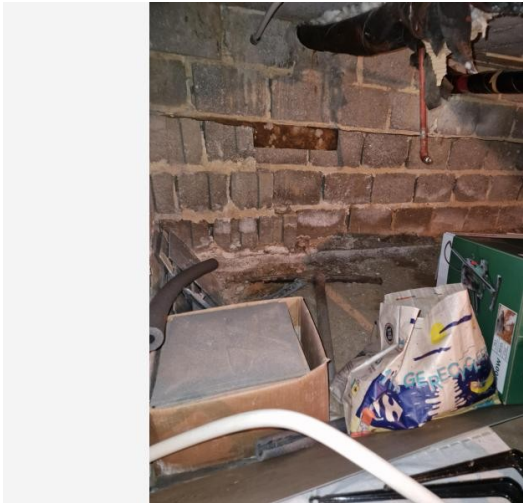
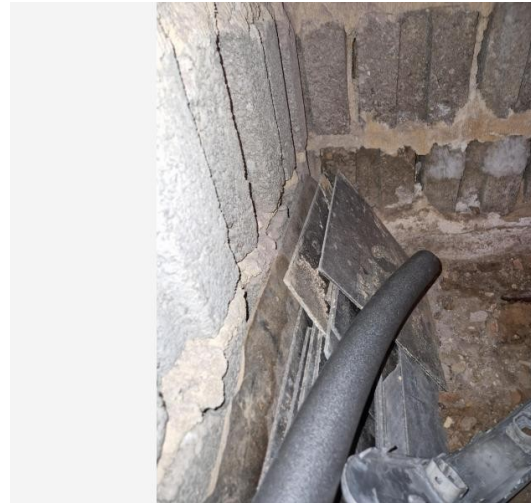
Het asbestmateriaal valt onder de mijlpaal van 2040.

**Dringend verwijderen**

| Beschrijving | Stock asbest leien |
| Aanwezige resten | Dak uit leien nog aanwezig. |
| Hoeveelheid (gewicht - aantal) | <ul style="list-style-type: none"><li>3,00 kg - 1 stuk</li></ul> |

- Verwijder het asbestafval.
- Voer bijkomende staalname(s) uit.

- Eenvoudige handelingen: mag via doe-het-zelf of door werknemer(s) met opleidingsattest eenvoudige handelingen  
Deze toepassing betreft een hechtgebonden asbesttoepassing, buiten, en kan door een aannemer die over een opleidingsattest eenvoudige handelingen beschikt of door een particulier (doe-het-zelf), verwijderd worden indien:
  - 1) er geen verhoogd risico op vrijgave van asbestvezels ontstaat;
  - 2) de toepassing voorafgaand wordt gefixeerd/bevochtigd;
  - 3) de individuele elementen zonder machinale werktuigen en zonder breken of gooien een voor een

Zorg voor voldoende persoonlijke beschermmiddelen en dat er niemand in de buurt is tijdens de verwijdering.

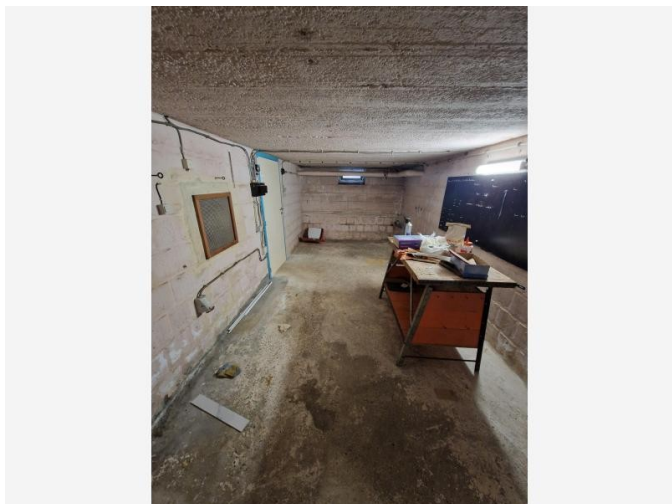
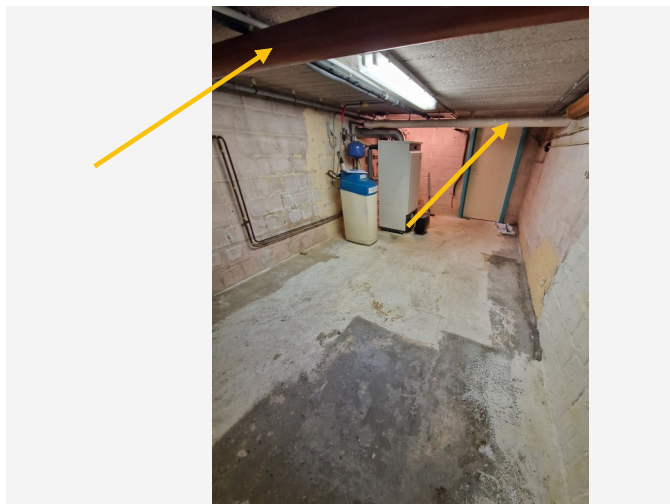
Het asbestmateriaal valt onder de mijlpaal van 2034.

Maatregelen nemen

| Eindbeoordeling materiaalrisico | Verhoogd materiaalrisico en/of verhoogde kans op vezelvrijgave |

| Gebondenheid | Categorie 2: niet-hechtgebonden met matrix |
| Asbestsoort (vezeltype) | Amfibool aanwezig, uitgezonderd crocidoliet |
| Asbestconcentratie | Hoog ( $\geq 50\%$ ) |
| Toestand van het materiaal | Licht beschadigd, licht verweerd. Intact calciumsilicaatmateriaal of categorie III 'gebondenheid' |

| # | Type | Referentie | Resultaat |
|---|---|---|---|
| 2.1 | Mengmonster | 002 | Amosiet |

| Beschrijving | Leidingisolatie rechte stukken |
| Opmerking | <p>De hoeveelheid is een schatting en kan afwijken van de werkelijke toestand.</p> <p>De rechte stukken in de garage en wasplaats zijn niet bepleisterd en bestaan uit minerale wol met hierrond een pvc buis.</p> <p>De rechte stukken in de kelder ter hoogte van het stooklokaal zijn wel asbesthoudend.</p> |

- Scherm in afwachting van verwijdering het asbestmateriaal af van luchtstromingen en verstoring: bijvoorbeeld door het te verpakken, te fixeren, af te dekken, signalisatie - afbakening aan te brengen, ...
- Verwijder dit asbestmateriaal zo snel mogelijk. Volg de toestand goed op.

- Hermetische zone (erkend asbestverwijderaar)  
Deze toepassing kan enkel door een erkende asbestverwijderaar verwijderd worden door middel van de hermetische zone, omdat er hier automatisch een verhoogd risico op vrijgave van asbestvezels (max. concentratie 0,01 vezels/cm<sup>3</sup> - CODEX -

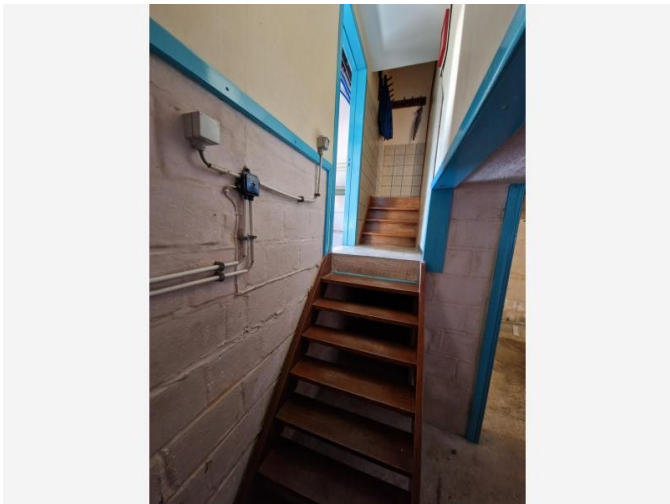
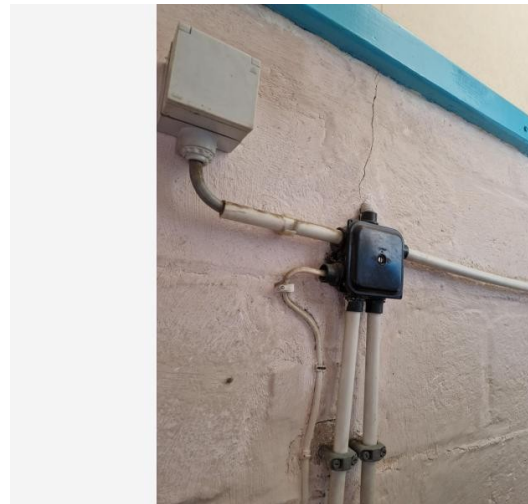
Het asbestmateriaal valt onder de mijlpaal van 2040.

Zorgvuldig beheren

| Eindbeoordeling materiaalrisico | Laag materiaalrisico en/of verlaagde kans op vezelvrijgave |

| Asbestsoort (vezeltype) | Crocidoliet aanwezig |

| Beschrijving | Elektriciteitsuitrusting |
| Asbestmateriaal | Plaat, paneel, tablet - Type Bakeliet |

- Zorg voor een veilig beheer. Vermijd het beschadigen van het asbestmateriaal. Controleer de toestand jaarlijks op wijzigingen.
- Voer bijkomende staalname(s) uit.

- Eenvoudige handelingen: mag via doe-het-zelf of door werknemer(s) met opleidingsattest eenvoudige handelingen  
Deze toepassing kan door een aannemer die over een opleidingsattest eenvoudige handelingen beschikt of door een particulier (doe-het-zelf), verwijderd worden indien er geen verhoogd risico op vrijgave van asbestvezels (max. concentratie 0,01 vezels/cm<sup>3</sup> - CODEX Art. VI.3-54) ontstaat en de toepassing voorafgaand wordt gefixeerd/bevochtigd; de individuele elementen zonder machinale werktuigen en zonder breken of gooien een voor een losgemaakt worden; en ten slotte in gesloten verpakking weggevoerd worden naar een

- Eenvoudige handelingen: enkel door erkend asbestverwijderaar  
Deze toepassing kan enkel door een erkende asbestverwijderaar verwijderd worden omdat er hier automatisch een verhoogd risico op vrijgave van asbestvezels (max. concentratie 0,01 vezels/cm<sup>3</sup> - CODEX - Art. VI.3-54) ontstaat. (Bron: VLAREM II: 6.4.0.1 par1, par2 en par3). Een erkend asbestverwijderaar moet ingeschakeld worden voor deze toepassingen die niet (kunnen) worden verwijderd door de couveuzemethode, door hermetische zone of door de materialen beschreven in Vlarem II, art. 6.4.0.1 par2. (Bron: Leidraad bij het Inspectieprotocol)

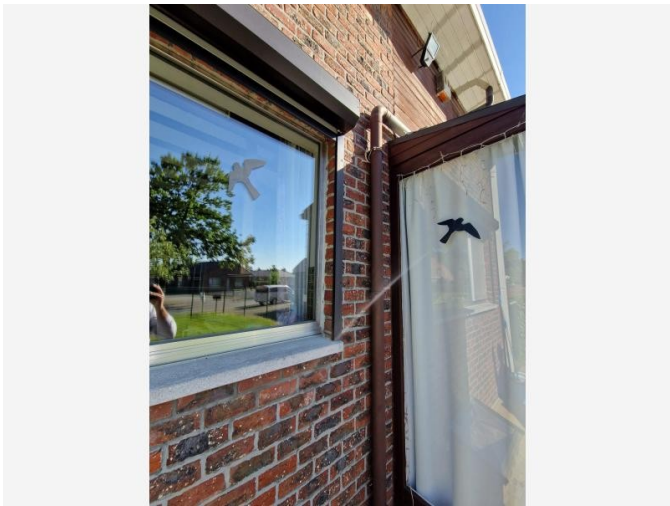
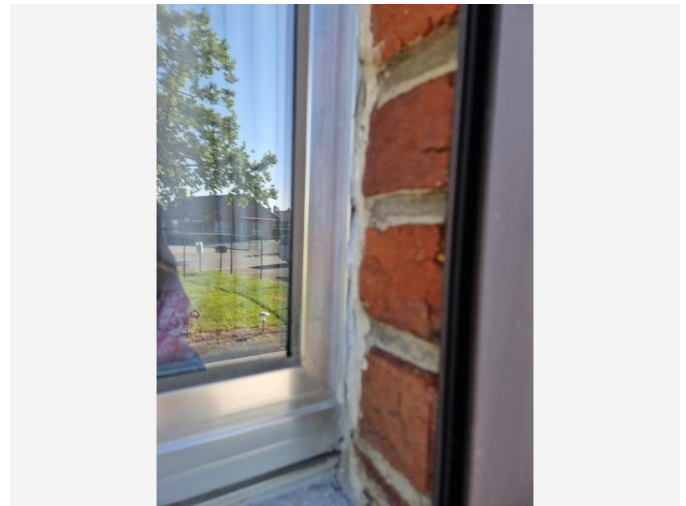
Het asbestmateriaal valt onder de mijlpaal van 2040.

Zorgvuldig beheren

| Eindbeoordeling materiaalrisico | Laag materiaalrisico en/of verlaagde kans op vezelvrijgave |

| Asbestsoort (vezeltype) | Amfibool aanwezig, uitgezonderd crocidoliet |
| Toestand van het materiaal | Licht beschadigd, licht verweerd. Intact calciumsilicaatmateriaal of categorie III 'gebondenheid' |

| Beschrijving | Mastiek vensters |

- Zorg voor een veilig beheer. Vermijd het beschadigen van het asbestmateriaal. Controleer de toestand jaarlijks op wijzigingen.
- Verwijder dit asbestmateriaal zo snel mogelijk. Volg de toestand goed op.
- Voer bijkomende staalname(s) uit.

- Eenvoudige handelingen: mag via doe-het-zelf of door werknemer(s) met opleidingsattest eenvoudige handelingen  
Deze toepassing kan door een aannemer die over een opleidingsattest eenvoudige handelingen beschikt of door een particulier (doe-het-zelf), verwijderd worden indien er geen verhoogd risico op vrijgave van asbestvezels (max. concentratie 0,01 vezels/cm<sup>3</sup> - CODEX Art. VI.3-54) ontstaat en de toepassing voorafgaand wordt gefixeerd/bevochtigd; de individuele elementen zonder machinale werktuigen en zonder breken of

- Eenvoudige handelingen: enkel door erkend asbestverwijderaar  
Deze toepassing kan enkel door een erkende asbestverwijderaar verwijderd worden omdat er hier automatisch een verhoogd risico op vrijgave van asbestvezels (max. concentratie 0,01 vezels/cm<sup>3</sup> - CODEX - Art. VI.3-54) ontstaat. (Bron: VLAREM II: 6.4.0.1 par1, par2 en par3). Een erkend asbestverwijderaar moet ingeschakeld worden voor deze toepassingen die niet (kunnen) worden verwijderd door de couveuzetakmethode, door hermetische zone of door de materialen beschreven in Vlarem II, art. 6.4.0.1 par2. (Bron: Leidraad bij het Inspectieprotocol)

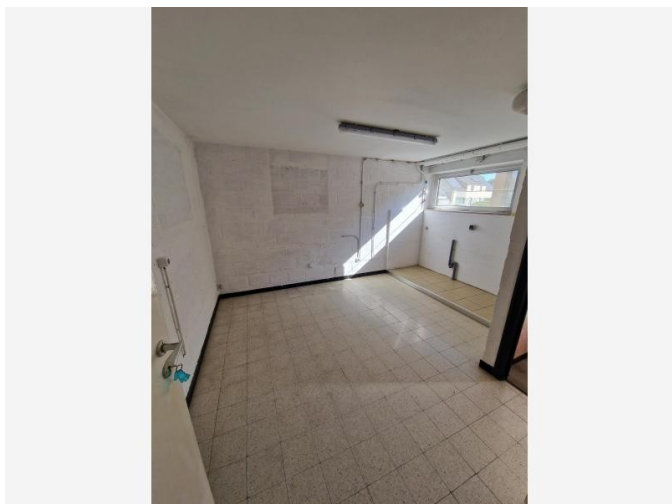
Muur uit baksteen, geen pleisterwerk aanwezig.

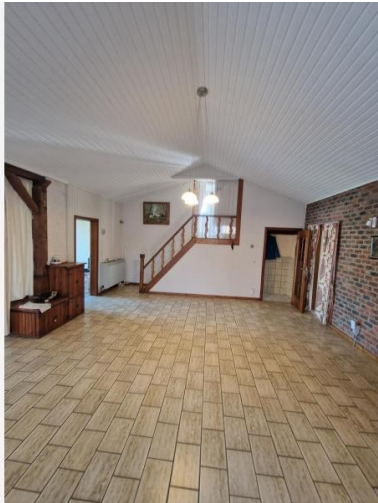
Plafond uit planchetten (hout + pvc).

Geen pleisterwerk aanwezig.

Eventueel achterliggend materiaal is niet inspecteerbaar zonder destructief onderzoek.

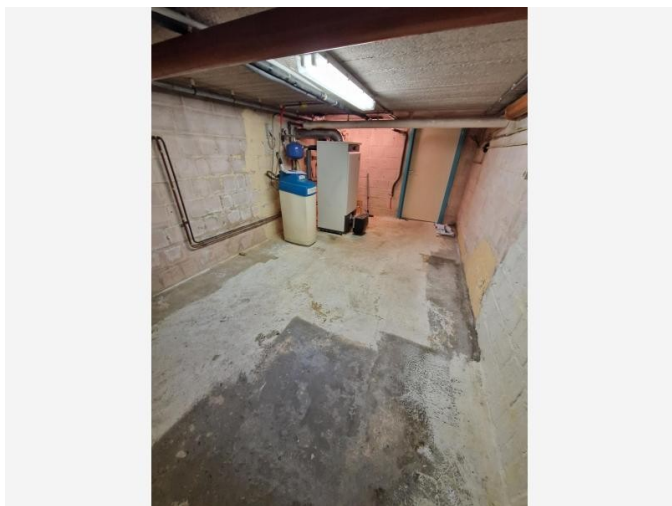
Ketel dateert uit 2008 en bevat geen asbesthoudende dichtingen

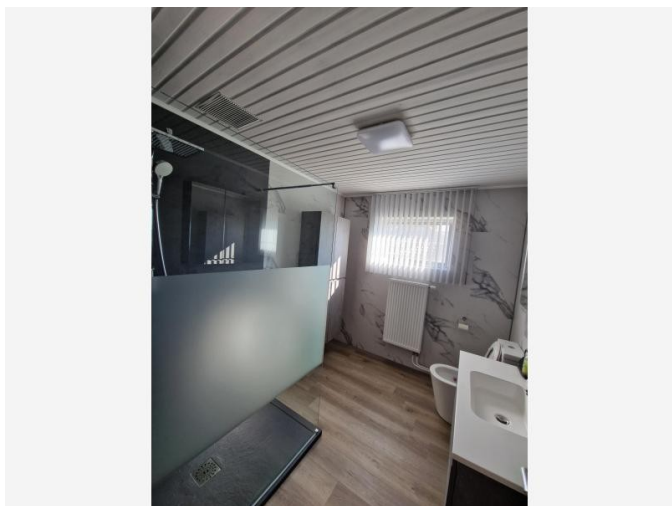
Muur uit tegels, geen pleisterwerk en/of tegellijm aanwezig.

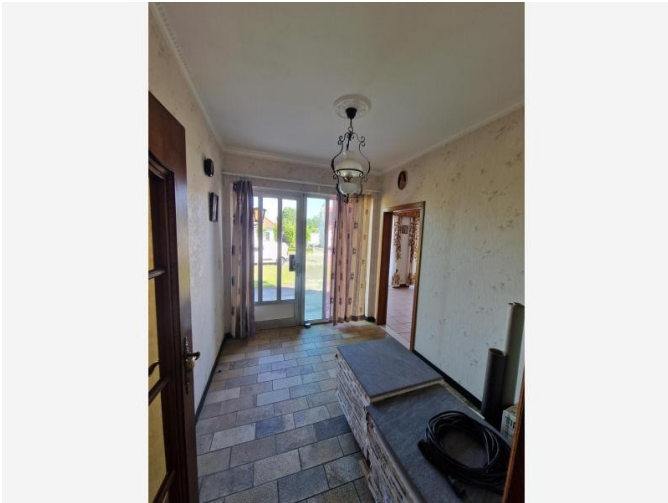
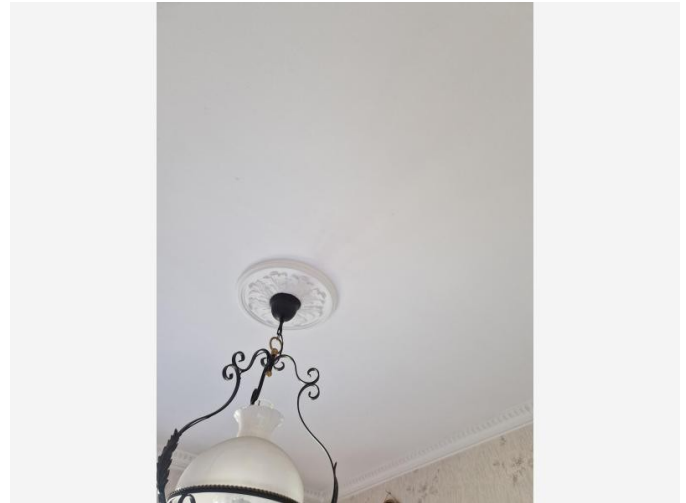
## Fiche 9: Pleisterwerk plafonds

Geen asbest

| # | Type | Referentie | Resultaat |
|---|---|---|---|
| 9.1 | Mengmonster | 004 | Geen asbest |

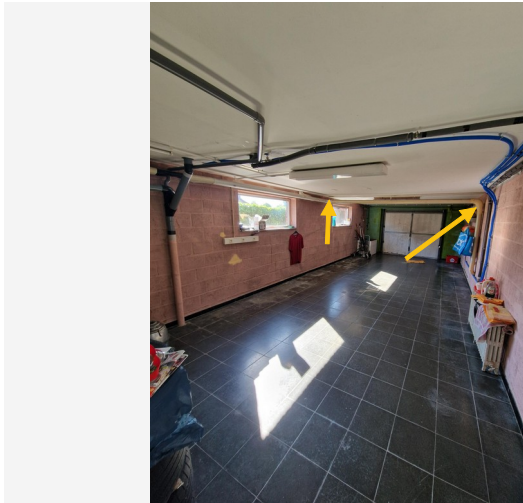
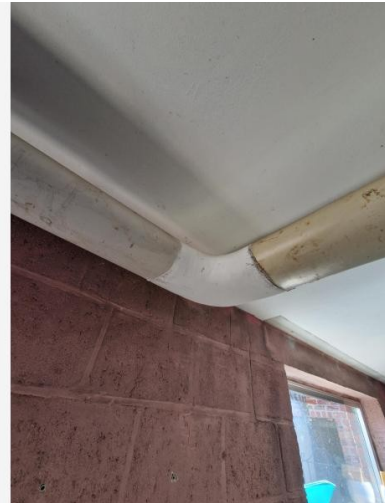
## Fiche 10: Leidingisolatie bochten

Geen asbest

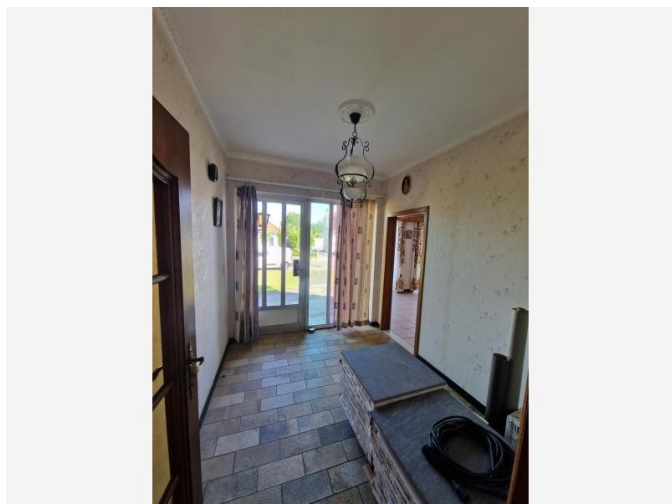
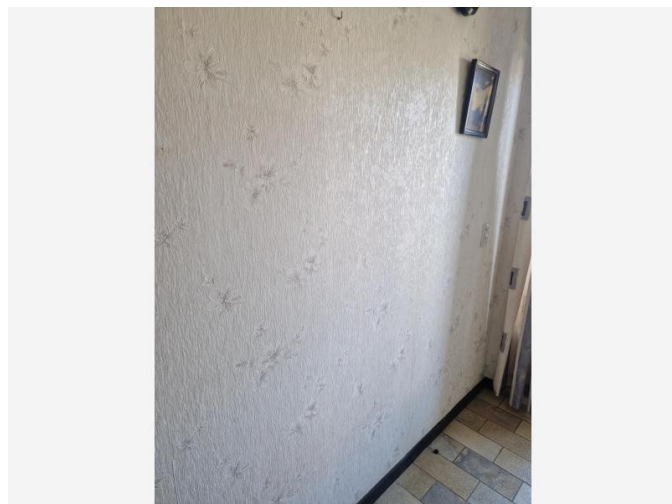
## Fiche 11: Pleisterwerk muren

Geen asbest
