Asbestinventarisatetest

Achterbos 140, 2400 Mol

Attestnummer : 20260421-000277.000

Uitgegeven op : 21.04.2026

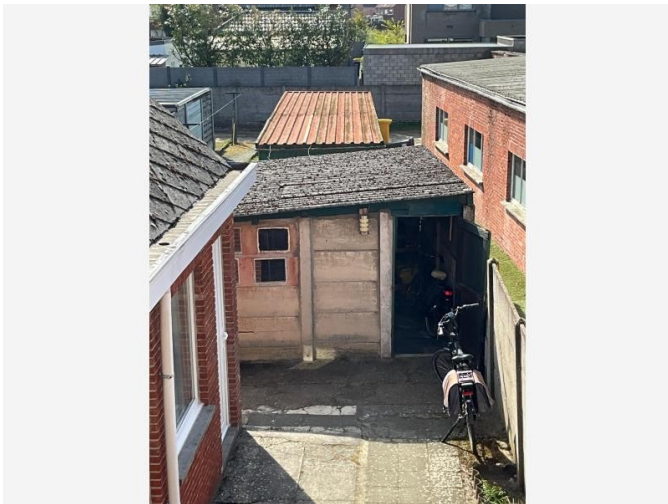
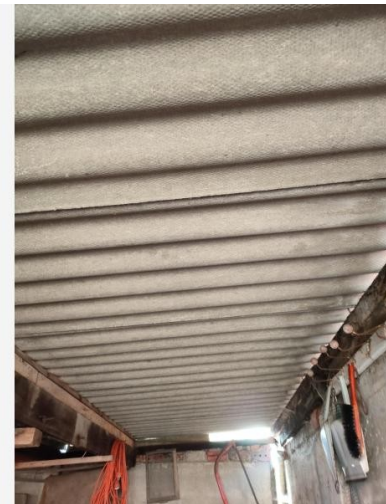
Het asbestmateriaal valt onder de mijlpaal van 2034.

Beschrijving	Golfplaten (tuinhuis)
Omgeving	Grenst aan binnen- en buitenlucht
Primaire drager	Schuin dak
Asbestmateriaal	Dak- en gevelbekleding - Golfplaat
Bindmiddel van asbestmateriaal	Cement
Gebondenheid op basis van bindmiddel	Hecht
Hoeveelheid (oppervlakte - aantal)	<ul style="list-style-type: none">• 19,00 m² - 1 stuk
Totale oppervlakte	19,00 m ²
Eenvoudig bereikbaar	Ja
Bevestigingswijze	<ul style="list-style-type: none">• Geschroefd
Identificatiemethode	De asbestdeskundige beoordeelt het materiaal als asbesthoudend, en dit zonder monsternamen.
Destructieve handeling voor identificatie	Nee
Opmerking	De golfplaten zijn visueel vastgesteld. Het is aangewezen om bijkomend onderzoek uit te voeren bij renovatiewerken. De vermelde oppervlaktes, diktes en volumes betreffen een beredeneerde schatting. Er worden geen rechten verleend aan deze oppervlaktes/diktes/volumes.

- Verwijder dit asbestmateriaal zo snel mogelijk. Volg de toestand goed op.
- Hemelwater dat afspoelt van asbestcement daken of gevels kan asbestdeeltjes bevatten. Gebruik het enkel voor gesloten circuits (bv. spoelen toiletten). Reinig na het vervangen van het dak of de gevel de dakgoten en regenwaterput of -ton om asbesthoudend sediment of slib te verwijderen
- Voer bijkomende staalname(s) uit.

- Eenvoudige handelingen: mag via doe-het-zelf of door werknemer(s) met opleidingsattest eenvoudige handelingen
EH via doe-het zelf Standaard dragen van de nodige wegwerp beschermingsmiddelen FFP 3 masker , handschoenen en tyvec CAT III type 5-6 , afwasbaar schoeisel Indien mogelijk de ondervloer afdekken , golfplaten voorzichtig verwijderen, extra fixeren, niet breken , niet gooien, onmiddellijk dubbel verpakken , luchtdicht afsluiten of voorzichtig in container met asbest bag plaatsen. Voldoende benevelen/bevochtigen tijdens de duur van de werken. Indien golfplaten in slechte staat zijn en kans bestaat op breken : Eenvoudige handeling opgeleid personeel , alle werknemer(s) moeten wel beschikken over een opleidingsattest eenvoudige handelingen 8u Voor hechtgebonden toepassingen: Bij verwijdering door doe-het-zelf moet men

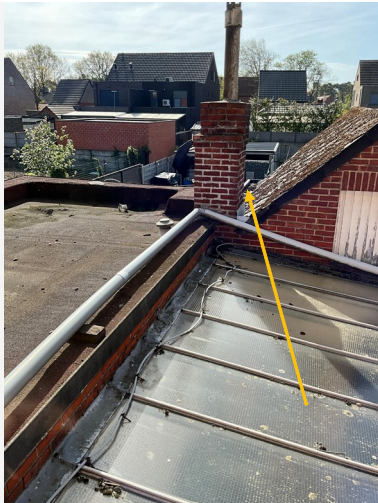
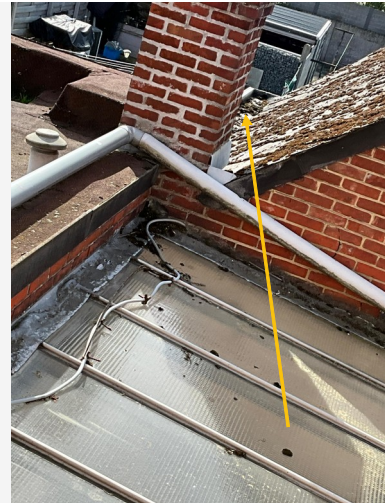
Beschrijving	Slib/sediment dakgoot (achterbouw)
Type afvalstof	Betreft resten (contaminatie) van verwerking of beschadiging
Type resten (contaminatie)	<ul style="list-style-type: none"> • Stof, deeltjes < 4 mm, flinters, gruis (los, opliggend)
Besmette materialen	<ul style="list-style-type: none"> • Sediment (dakgoot, afvoerbuï, regenwaterput, ...)
Bron van de resten	Bron van de resten is niet meer aanwezig
Omgeving	Buiten
Primaire drager	Infrastructuur hemelwater (opvang en afvoer)
Gebondenheid resten	Niet hecht
Hoeveelheid (gewicht - aantal)	<ul style="list-style-type: none"> • 5,00 kg - 1 stuk
Totaal gewicht	5,00 kg
Eenvoudig bereikbaar	Ja
Identificatiemethode	De asbestdeskundige beoordeelt het materiaal als asbestverdacht en dus asbesthoudend, en dit zonder monstername.
Opmerking	<p>De vermelde oppervlaktes, diktes, gewichten en volumes betreffen een beredeneerde raming. Er worden geen rechten verleend aan deze oppervlaktes/diktes/volumes.</p> <p>Hemelwater dat afspoelt van asbestcement daken of gevels kan asbestdeeltjes bevatten.</p>

Voor verwijdering het slib extra bevochtigen of fixeren om stof te voorkomen , niet breken om stof te beperken .

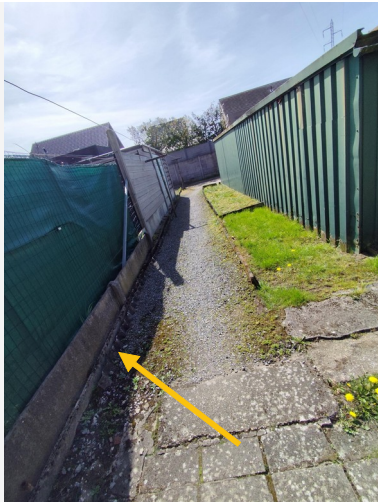
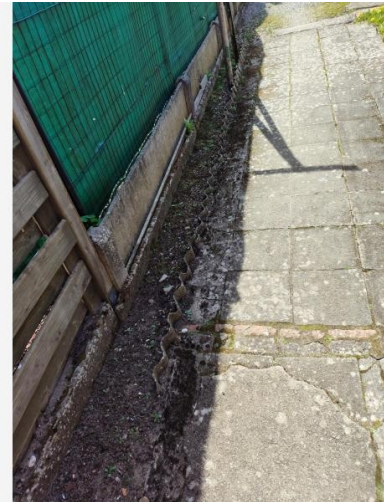
Beschrijving	Golfplaten (boord bodem tuin)
Omgeving	Buiten
Primaire drager	Afboording, omheining...
Asbestmateriaal	Dak- en gevelbekleding - Golfplaat
Bindmiddel van asbestmateriaal	Cement
Gebondenheid op basis van bindmiddel	Hecht
Hoeveelheid (oppervlakte - aantal)	<ul style="list-style-type: none">• 12,00 m² - 1 stuk
Totale oppervlakte	12,00 m ²
Eenvoudig bereikbaar	Ja
Bevestigingswijze	<ul style="list-style-type: none">• Geschroefd
Identificatiemethode	De asbestdeskundige beoordeelt het materiaal als asbesthoudend, en dit zonder monsternamen.
Destructieve handeling voor identificatie	Nee
Opmerking	De golfplaten zijn visueel vastgesteld. Het is aangewezen om bijkomend onderzoek uit te voeren bij renovatiewerken. De vermelde oppervlaktes, diktes en volumes betreffen een beredeneerde schatting. Er worden geen rechten verleend aan deze oppervlaktes/diktes/volumes.

- Eenvoudige handelingen: mag via doe-het-zelf of door werknemer(s) met opleidingsattest eenvoudige handelingen
EH via doe-het zelf Standaard dragen van de nodige wegwerp beschermingsmiddelen FFP 3 masker , handschoenen en tyvec CAT III type 5-6 , afwasbaar schoeisel Indien mogelijk de ondervloer afdekken , golfplaten voorzichtig verwijderen, extra fixeren, niet breken , niet gooien, onmiddellijk dubbel verpakken , luchtdicht afsluiten of voorzichtig in container met asbest bag plaatsen. Voldoende benevelen/bevochtigen tijdens de duur van de werken. Indien golfplaten in slechte staat zijn en kans bestaat op breken : Eenvoudige handeling opgeleid personeel , alle werknemer(s) moeten wel beschikken over een opleidingsattest eenvoudige handelingen 8u Voor hechtgebonden toepassingen: Bij verwijdering door doe-het-zelf moet men

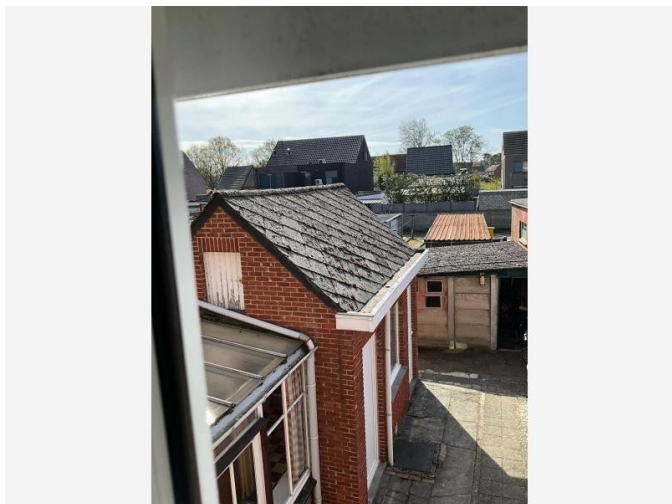
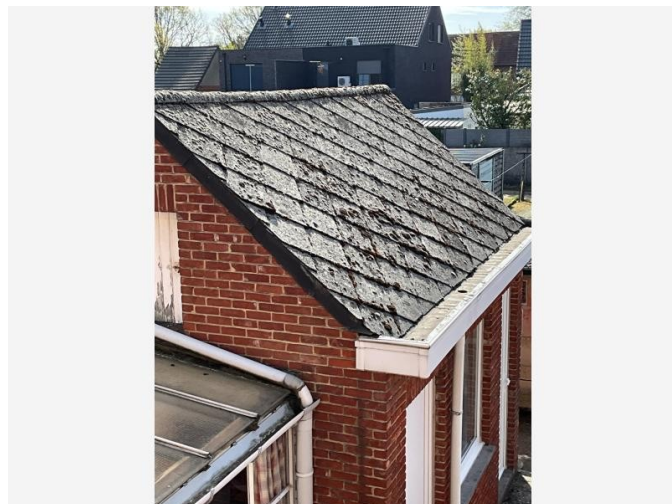
Beschrijving	Dakleien
Omgeving	Grenst aan binnen- en buitenlucht
Primaire drager	Schuin dak
Asbestmateriaal	Dak- en gevelbekleding - Lei, shingle
Bindmiddel van asbestmateriaal	Cement
Gebondenheid op basis van bindmiddel	Hecht
Hoeveelheid (oppervlakte - aantal)	<ul style="list-style-type: none">• 225,00 m² - 1 stuk
Totale oppervlakte	225,00 m ²
Eenvoudig bereikbaar	Ja
Bevestigingswijze	<ul style="list-style-type: none">• Geklemd• Genageld, geniet
Identificatiemethode	De asbestdeskundige beoordeelt het materiaal als asbesthoudend, en dit zonder monstername.
Destructieve handeling voor identificatie	Nee
Opmerking	De leien zijn visueel en volgens expertise als asbestverdacht beschouwd. De vermelde oppervlaktes, diktes en volumes betreffen een beredeneerde schatting. Er worden geen rechten verleend aan deze oppervlaktes/diktes/volumes.

Standaard dragen van de nodige wegwerp beschermingsmiddelen FFP 3 masker, handschoenen en tyvec CAT III type 5-6, afwasbaar schoeisel Indien mogelijk de ondervloer afdekken, leien voorzichtig verwijderen, extra fixeren, niet breken, niet gooien, onmiddellijk verpakken of voorzichtig in container met asbest bag plaatsen. Voldoende benevelen/bevochtigen tijdens de duur van de werken. Gebruik geen stortkokers. Voor hechtgebonden toepassingen: Bij verwijdering door doe-het-zelf moet men dit afval dubbel en luchtdicht verpakt aandienen bij het gemeentelijk recyclagepark. Men raadpleegt best op voorhand de voorwaarden

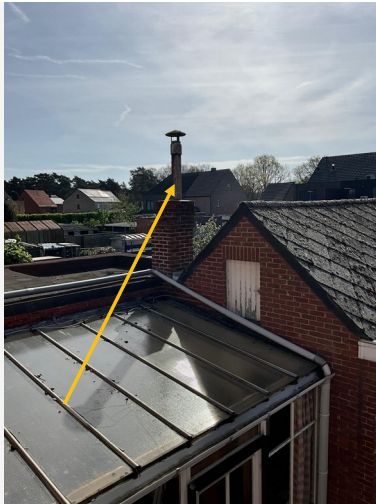
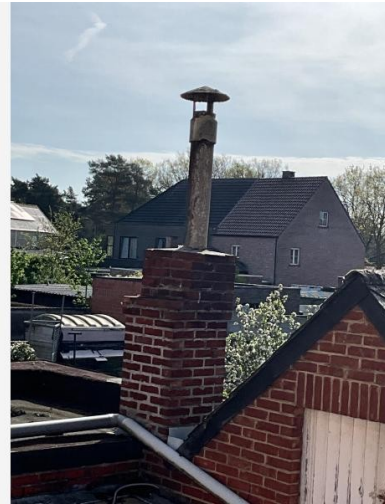
Beschrijving	Schouwbuïs
Omgeving	Buiten
Primaire drager	HVAC infrastructuur en uitrusting
Asbestmateriaal	Rookgaskanaal
Bindmiddel van asbestmateriaal	Cement
Gebondenheid op basis van bindmiddel	Hecht
Hoeveelheid (lengte - omtrek - dikte - aantal)	<ul style="list-style-type: none"> • 1,00 m - 51,00 cm - 1,00 cm - 1 stuk
Totaal volume	0,005 m ³
Eenvoudig bereikbaar	Ja
Bevestigingswijze	<ul style="list-style-type: none"> • Verlijmd, ingegoten, versmeerd
Identificatiemethode	<p>De asbestdeskundige beoordeelt het materiaal als asbestverdacht en dus asbesthoudend, en dit zonder monstername.</p> <p>Motivatie: Er is een onderzoeksbeperking die monstername verhindert; De ruimte of het materiaal bevindt zich hoger dan 3,5 meter vanaf een vaste ondergrond.</p>
Destructieve handeling voor identificatie	Nee
Opmerking	<p>Op het dak is een schouwbuïs aanwezig.</p> <p>De vermelde oppervlaktes, diktes en volumes betreffen een beredeneerde schatting. Er worden geen rechten verleend aan deze oppervlaktes/diktes/volumes.</p>

- Eenvoudige handelingen: mag via doe-het-zelf of door werknemer(s) met opleidingsattest eenvoudige handelingen
EH via doe-het zelf De buïs kan voorzichtig losgebeiteld worden , extra bevochtigen om stof te voorkomen
Standaard dragen van de nodige wegwerp beschermingsmiddelen FFP 3 masker , handschoenen en tyvec
CAT III type 5-6 , afwasbaar schoeisel Bij de gemeente/containerpark afsluitzakken halen om dubbel in te pakken , sluit luchtdicht af en breng naar het plaatselijk containerpark als hechtgebonden asbestafval. Voor hechtgebonden toepassingen: Bij verwijdering door doe-het-zelf moet men dit afval dubbel en luchtdicht verpakt aandienen bij het gemeentelijk recyclagepark. Men raadpleegt best op voorhand de voorwaarden van het recyclagepark. Zie ook link Zie <https://ovam.vlaanderen.be/wie-mag-wat-verwijderen>
<https://ovam.vlaanderen.be/voorzorgsmaatregelen-bij-asbestverwijdering>
<https://ovam.vlaanderen.be/asbestafval-afvoeren> Zie ook wetgevend kader (website van de OVAM en CODEX boek VI titel 3). <http://werk.belgie.be/sites/default/files/content/documents/Welzijn%20op%20het%20werk/Regelgeving/Codex%20boek%20VI%20titel%203%20Asbest.pdf> methodiek verwijderingsmethodes

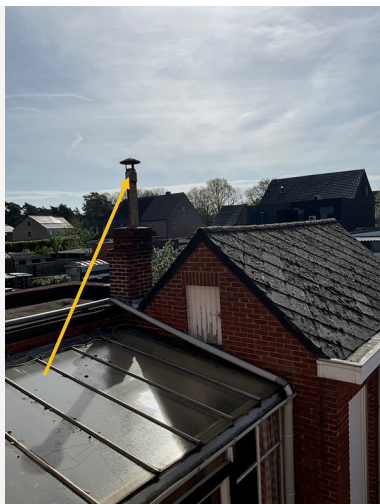
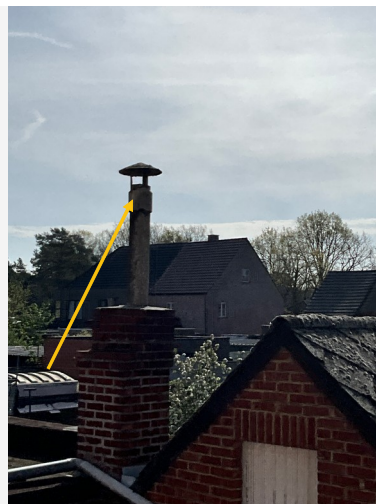
Beschrijving	Schouwhoed
Omgeving	Buiten
Primaire drager	HVAC infrastructuur en uitrusting
Asbestmateriaal	Schouwhoed, ventilatiekap (anti-windval)
Bindmiddel van asbestmateriaal	Cement
Gebondenheid op basis van bindmiddel	Hecht
Hoeveelheid (gewicht - aantal)	<ul style="list-style-type: none">• 2,00 kg - 1 stuk
Totaal gewicht	2,00 kg
Eenvoudig bereikbaar	Ja
Bevestigingswijze	<ul style="list-style-type: none">• Geklemd
Identificatiemethode	<p>De asbestdeskundige beoordeelt het materiaal als asbestverdacht en dus asbesthoudend, en dit zonder monstername.</p> <p>Motivatie: Er is een onderzoeksbeperking die monstername verhindert; De ruimte of het materiaal bevindt zich hoger dan 3,5 meter vanaf een vaste ondergrond.</p>
Destructieve handeling voor identificatie	Nee
Opmerking	De vermelde oppervlaktes, diktes, gewichten en volumes betreffen een beredeneerde schatting. Er worden geen rechten verleend aan deze oppervlaktes/diktes/volumes.

- Eenvoudige handelingen: mag via doe-het-zelf of door werknemer(s) met opleidingsattest eenvoudige handelingen
EH via doe-het zelf De schouwhoed kan voorzichtig losgebeiteld worden, extra bevochtigen om stof te voorkomen
Standaard dragen van de nodige wegwerp beschermingsmiddelen FFP 3 masker, handschoenen en tyvec CAT III type 5-6, afwasbaar schoeisel
Bij de gemeente/containerpark afsluitzakken halen om dubbel in te pakken, sluit luchtdicht af en breng naar het plaatselijk containerpark als hechtgebonden asbestafval.
Voor hechtgebonden toepassingen: Bij verwijdering door doe-het-zelf moet men dit afval dubbel en luchtdicht verpakt aandienen bij het gemeentelijk recyclagepark. Men raadpleegt best op voorhand de voorwaarden van het recyclagepark. Zie ook link Zie <https://ovam.vlaanderen.be/wie-mag-wat-verwijderen>
<https://ovam.vlaanderen.be/voorzorgsmaatregelen-bij-asbestverwijdering>

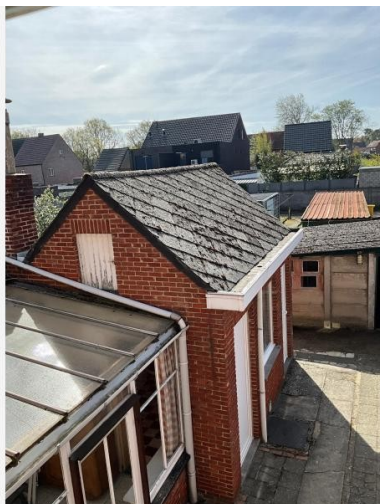
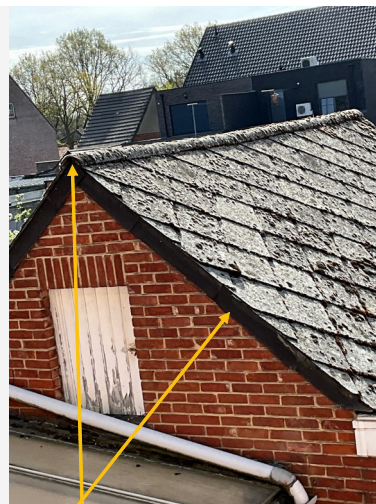
Beschrijving	Nokpannen/windveren asbestcement
Omgeving	Buiten
Primaire drager	Schuin dak
Asbestmateriaal	Dak- en gevelbekleding - Nok, windveer, boeiboord
Bindmiddel van asbestmateriaal	Cement
Gebondenheid op basis van bindmiddel	Hecht
Hoeveelheid (oppervlakte - aantal)	<ul style="list-style-type: none">• 12,50 m² - 1 stuk
Totale oppervlakte	12,50 m ²
Eenvoudig bereikbaar	Ja
Bevestigingswijze	<ul style="list-style-type: none">• Geklemd• Geschroefd
Identificatiemethode	De asbestdeskundige beoordeelt het materiaal als asbesthoudend, en dit zonder monsternamen.
Destructieve handeling voor identificatie	Nee
Opmerking	<p>De opgegeven volumes betreffen een beredeneerde schatting, er worden geen rechten toegekend aan deze schatting.</p> <p>De materialen zijn visueel herkend als asbest verdacht.</p>

- Eenvoudige handelingen: mag via doe-het-zelf of door werknemer(s) met opleidingsattest eenvoudige handelingen
EH via doe-het zelf Standaard dragen van de nodige wegwerp beschermingsmiddelen FFP 3 masker, handschoenen en tyvec CAT III type 5-6, afwasbaar schoeisel Indien mogelijk de ondervloer afdekken, nokpannen/windveren voorzichtig verwijderen, extra fixeren, niet breken, niet gooien, onmiddellijk dubbel verpakken, luchtdicht afsluiten of voorzichtig in container met asbest bag plaatsen. Voldoende benevelen/bevochtigen tijdens de duur van de werken. Indien nokpannen/windveren in slechte staat zijn en kans bestaat op breken: Eenvoudige handeling opgeleid personeel, alle werknemer(s) moeten wel beschikken over een opleidingsattest eenvoudige handelingen 8u Voor hechtgebonden toepassingen: Bij verwijdering

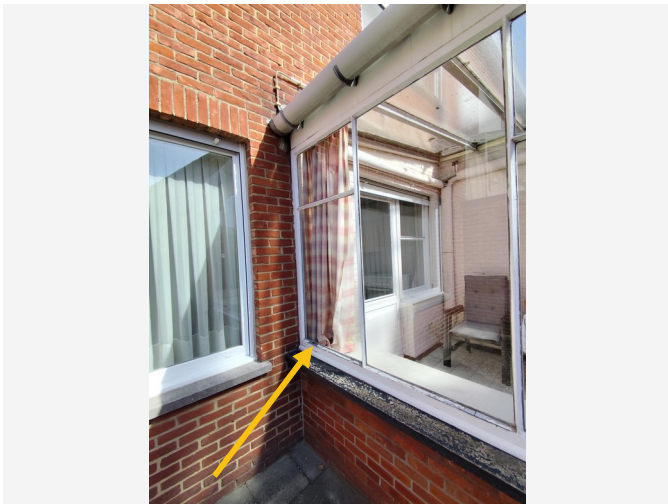
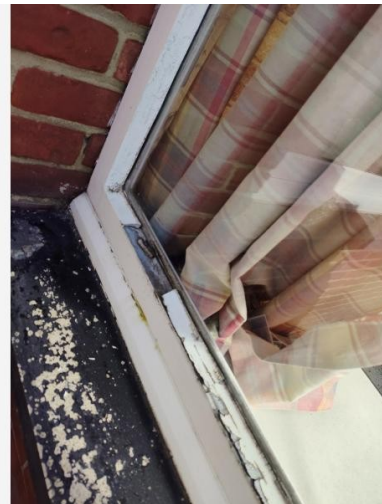
Beschrijving	Stopverf - Veranda
Omgeving	Grenst aan binnen- en buitenlucht
Primaire drager	Wandopening verticaal (raam, deur, ...)
Asbestmateriaal	In-situ afwerkingslagen - Pasta, stopverf, voegsel, stopsel, vulsel, mastiek, katten, ...
Bindmiddel van asbestmateriaal	Kitten, mastiek, pasta
Gebondenheid op basis van bindmiddel	Hecht
Hoeveelheid (lengte - aantal)	<ul style="list-style-type: none">• 14,50 m - 1 stuk
Totale lengte	14,50 m
Eenvoudig bereikbaar	Ja
Bevestigingswijze	<ul style="list-style-type: none">• Verlijmd, ingegoten, versmeerd
Identificatiemethode	Een monstername door de asbestdeskundige met laboanalyse door een asbestlabo.
Destructieve handeling voor identificatie	Nee
Opmerking	De lengte is een beredeneerde schatting. Er worden geen rechten verleend aan deze lengte.

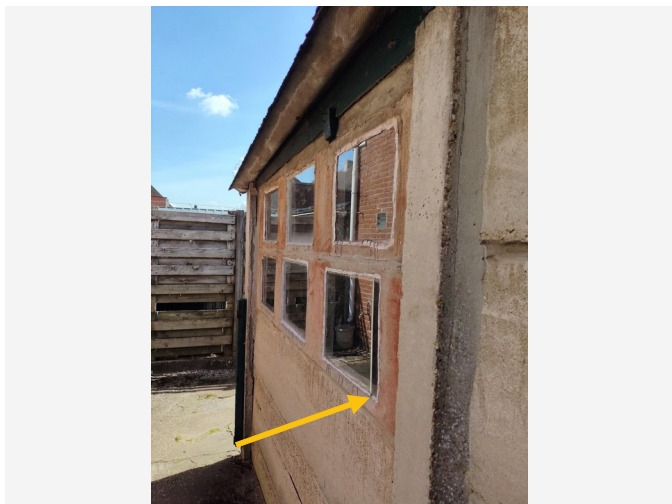
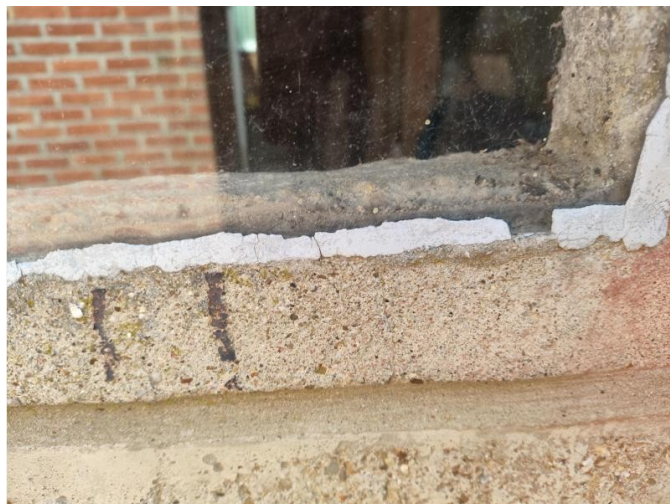
Beschrijving	Stopverf - Tuinhuis
Omgeving	Buiten
Primaire drager	Wandopening verticaal (raam, deur, ...)
Asbestmateriaal	In-situ afwerkingslagen - Pasta, stopverf, voegsel, stopsel, vulsel, mastiek, katten, ...
Bindmiddel van asbestmateriaal	Kitten, mastiek, pasta
Gebondenheid op basis van bindmiddel	Hecht
Hoeveelheid (lengte - aantal)	<ul style="list-style-type: none">• 6,00 m - 1 stuk
Totale lengte	6,00 m
Eenvoudig bereikbaar	Ja
Bevestigingswijze	<ul style="list-style-type: none">• Verlijmd, ingegoten, versmeerd
Identificatiemethode	Een monstername door de asbestdeskundige met laboanalyse door een asbestlabo.
Destructieve handeling voor identificatie	Nee
Opmerking	De lengte is een beredeneerde schatting. Er worden geen rechten verleend aan deze lengte.

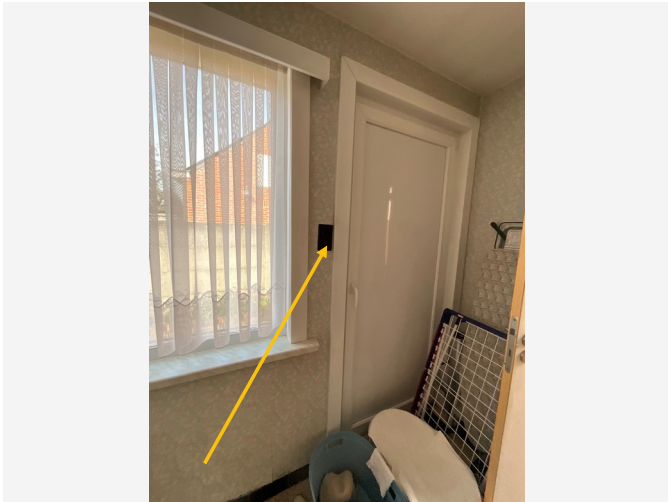
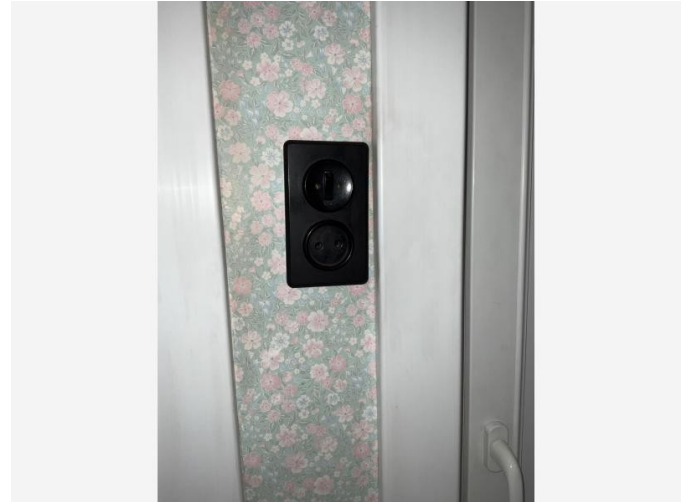
Beschrijving	Bakeliet toep.(schakelaars-stopcontact.-verdeeldozen)
Omgeving	Binnen
Primaire drager	Communicatie en elektrische infrastructuur en uitrusting
Asbestmateriaal	Plaat, paneel, tablet - Type Bakeliet
Bindmiddel van asbestmateriaal	Kunststof of -hars
Gebondenheid op basis van bindmiddel	Hecht
Hoeveelheid (oppervlakte - dikte - aantal)	<ul style="list-style-type: none"> • 0,30 m² - 1,00 cm - 1 stuk
Totaal volume	0,003 m ³
Eenvoudig bereikbaar	Ja
Bevestigingswijze	<ul style="list-style-type: none"> • Geschroefd
Identificatiemethode	<p>De asbestdeskundige beoordeelt het materiaal als asbestverdacht en dus asbesthoudend, en dit zonder monstername.</p> <p>Motivatie: De monstername brengt andere schade aan dan schade die inherent is aan de monstername.</p>
Destructieve handeling voor identificatie	Nee
Opmerking	<p>B = BAKELIET TOEPASSING OP PLAN (meerdere toepassingen op één plaats mogelijk)</p> <p>Het is moeilijk te bepalen of de bakeliettoepassingen in de woning ook effectief asbesthoudend zijn (het kan ook gaan om de asbestvrije variant).</p> <p>Er werd geen monster genomen oww beschadiging aan een elektrisch gerelateerde toepassing, extra controle bij verwijdering van het verdacht materiaal.</p>

- Eenvoudige handelingen: mag via doe-het-zelf of door werknemer(s) met opleidingsattest eenvoudige handelingen
Schakelaars, stopcontacten en andere gelijkaardige toepassingen kunnen eenvoudig losgeschroefd worden --> EH doe-het-zelf. Afgesloten of verzegelde kast --> EH opgeleid techniker personeel 8u basisopleiding asbest. Voor elektrische infrastructuur en uitrusting dient u vooraleer men deze toepassing gaat bevochtigen de elektriciteit af te sluiten (zoniet elektrocutie-/brandgevaar). standaard dragen van de nodige wegwerp beschermingsmiddelen FFP 3 masker , handschoenen en tyvec CAT III type 5-6 , afspoelbaar schoeisel Losschroeven en dubbel verpakken in plastic , sluit luchtdicht af en breng dit als hechtgebonden afval naar een plaatselijk containerpark. Voor hechtgebonden toepassingen: Bij verwijdering door doe-het-zelf moet men dit afval dubbel en luchtdicht verpakt aandienen bij het gemeentelijk recyclagepark. Men raadpleegt best op voorhand de voorwaarden van het recyclagepark.

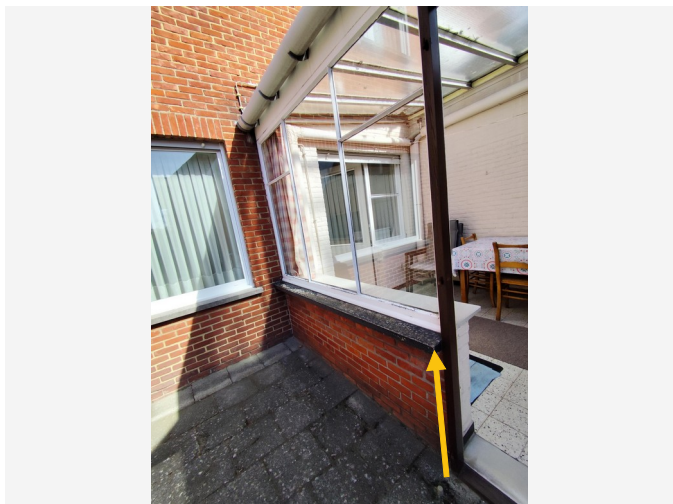
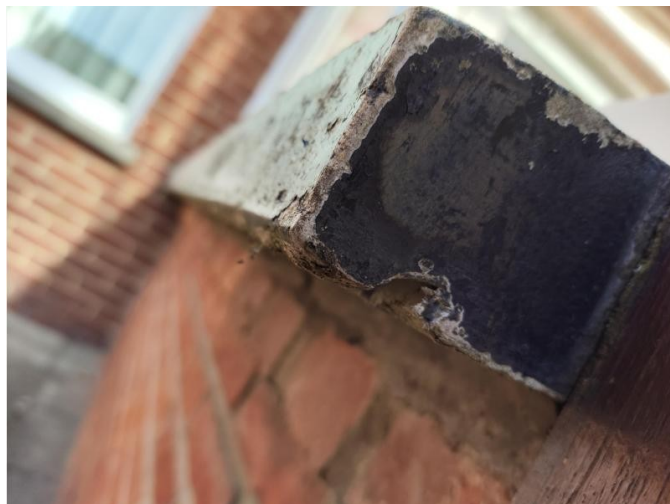
Beschrijving	AC venstertabletten buiten
Omgeving	Buiten
Primaire drager	Wandopening verticaal (raam, deur, ...)
Asbestmateriaal	Plaat, paneel, tablet - Generiek
Bindmiddel van asbestmateriaal	Cement
Gebondenheid op basis van bindmiddel	Hecht
Hoeveelheid (oppervlakte - dikte - aantal)	<ul style="list-style-type: none">• 4,00 m² - 5,00 cm - 1 stuk
Totaal volume	0,20 m ³
Eenvoudig bereikbaar	Ja
Bevestigingswijze	<ul style="list-style-type: none">• Geklemd• Verlijmd, ingegoten, versmeerd
Identificatiemethode	Een monstername door de asbestdeskundige met laboanalyse door een asbestlabo.
Destructieve handeling voor identificatie	Nee
Opmerking	De vermelde oppervlaktes, diktes, gewichten en volumes betreffen een bereedeneerde schatting. Er worden geen rechten verleend aan deze oppervlaktes/diktes/volumes.

- Eenvoudige handelingen: mag via doe-het-zelf of door werknemer(s) met opleidingsattest eenvoudige handelingen
De tabletten kunnen voorzichtig losgebeiteld worden, zonder de toepassing zelf te breken, extra bevochtigen om stof te voorkomen + dragen van de nodige beschermingsmiddelen (mondmasker ffp3, wegwerphandschoenen, tyvec CAT III type 5/6) verpakken in plastic folie en afvoeren naar het containerpark als hechtgebonden asbestafval.

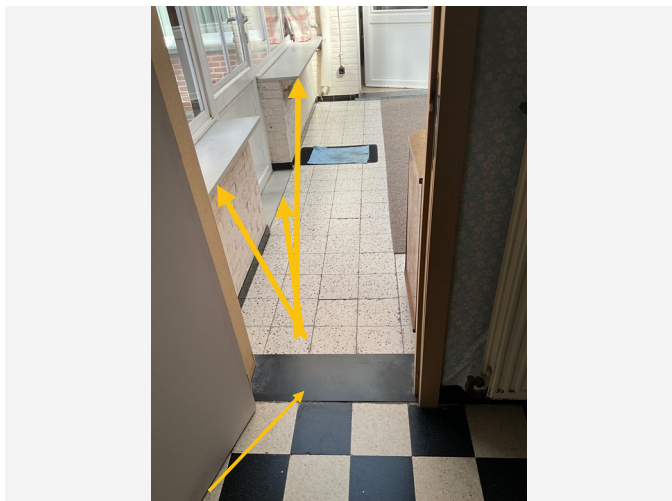
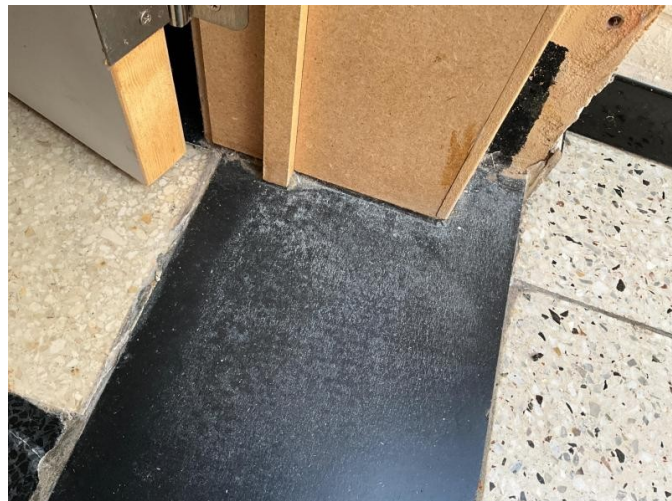
Beschrijving	Massal - deurdorpels & vensterbanken (veranda)
Omgeving	Binnen
Primaire drager	Wandopening verticaal (raam, deur, ...)
Asbestmateriaal	Plaat, paneel, tablet - Type Massal
Bindmiddel van asbestmateriaal	Cement
Gebondenheid op basis van bindmiddel	Hecht
Hoeveelheid (oppervlakte - dikte - aantal)	• 0,50 m ² - 3,00 cm - 1 stuk
Totaal volume	0,015 m ³
Eenvoudig bereikbaar	Ja
Bevestigingswijze	• Geklemd
Identificatiemethode	De asbestdeskundige beoordeelt het materiaal als asbesthoudend, en dit zonder monsternamen.
Destructieve handeling voor identificatie	Nee
Opmerking	M = MASSAL VENSTERBANK OP PLAN De vermelde oppervlaktes, diktes, gewichten en volumes betreffen een berekende schatting. Er worden geen rechten verleend aan deze oppervlaktes/diktes/volumes.

De dorpels of tabletten kunnen voorzichtig losgebeiteld worden, zonder de toepassing zelf te breken, extra bevochtigen om stof te voorkomen + dragen van de nodige beschermingsmiddelen (mondmasker ffp3, wegwerphandschoenen, tyvec CAT III type 5/6) verpakken in plastic folie en afvoeren naar het containerpark als hechtgebonden asbestafval.

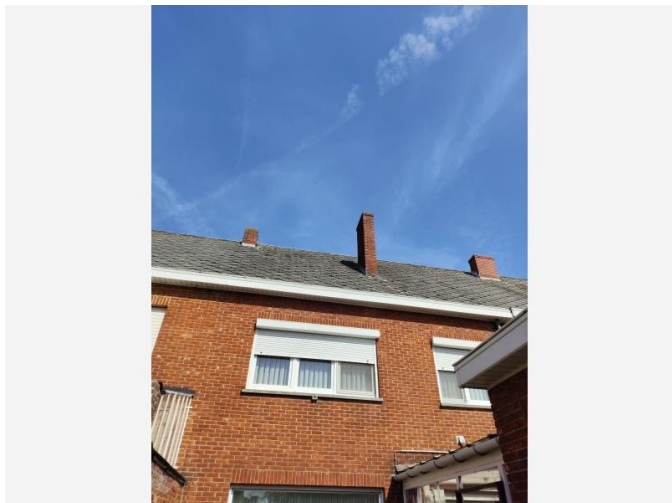
Fiche 14: Dakgoot: niet zichtbaar (materiaal onbekend)

Beperking

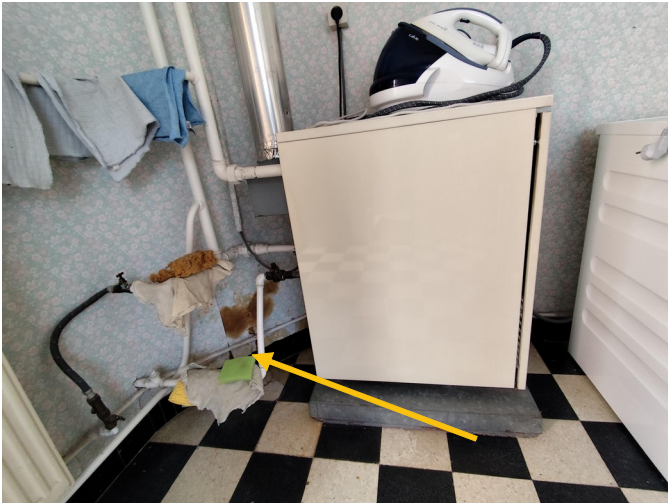
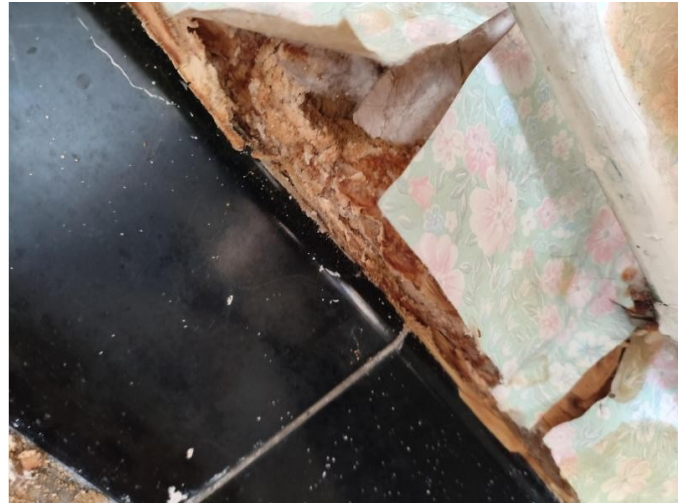
Fiche 21: Muurpleister

Geen asbest

Beschrijving	Muurpleister
Omgeving	Binnen
Primaire drager	Binnenwand
Bindmiddel van materiaal	Gips - kalk
Gebondenheid op basis van bindmiddel	Niet-hechtgebonden
Hoeveelheid (oppervlakte - dikte - aantal)	• 332,00 m ² - 1,00 cm - 1 stuk
Totaal volume	3,32 m ³
Identificatiemethode	Een monstername door de asbestdeskundige met laboanalyse door een asbestlabo.
Destructieve handeling voor identificatie	Nee
Opmerking	<p>Volgens het inspectieprotocol is een monstername van het pleisterwerk verplicht om dit te identificeren als niet-asbesthoudend.</p> <p>Locatie staalnames: individuele ruimte: SLPK / natte ruimte: KEUKEN / stookplaats: WASPLAATS / traphal: TRAPHAL 1e VERDIEPING</p> <p>De vermelde oppervlaktes en volumes betreffen een beredeneerde schatting. Er worden geen rechten verleend aan deze oppervlaktes/volumes. De dikte is een schatting die voorkomt uit de monsterplaatsen en is daarom niet altijd representatief.</p>

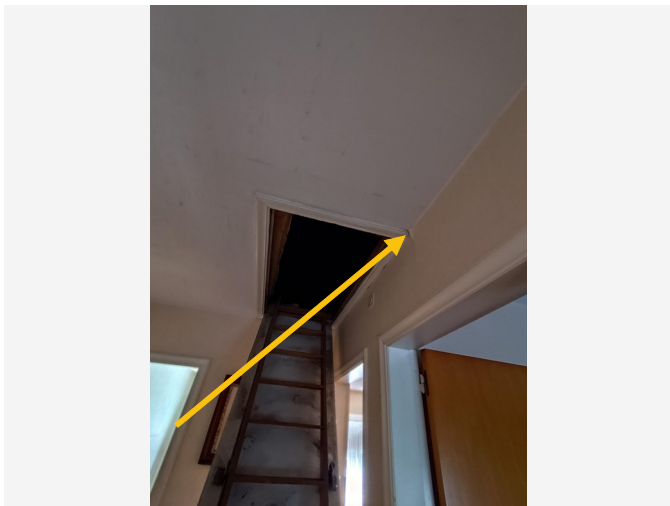
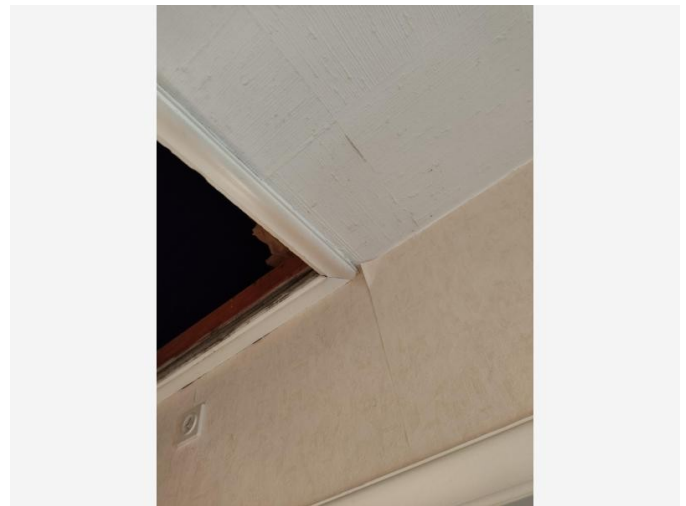
Beschrijving	Plafondpleister
Omgeving	Binnen
Primaire drager	Plafond
Bindmiddel van materiaal	Gips - kalk
Gebondenheid op basis van bindmiddel	Niet-hechtgebonden
Hoeveelheid (oppervlakte - dikte - aantal)	• 133,00 m ² - 1,00 cm - 1 stuk
Totaal volume	1,33 m ³
Identificatiemethode	Een monstername door de asbestdeskundige met laboanalyse door een asbestlabo.
Destructieve handeling voor identificatie	Nee
Opmerking	<p>Volgens het inspectieprotocol is een monstername van het pleisterwerk verplicht om dit te identificeren als niet-asbesthoudend.</p> <p>Locatie staalnames: individuele ruimte: SLPK / natte ruimte: KEUKEN / stookplaats: WASPLAATS / traphal: TRAPHAL 1e VERDIEPING</p> <p>De vermelde oppervlaktes en volumes betreffen een beredeneerde schatting. Er worden geen rechten verleend aan deze oppervlaktes/volumes. De dikte is een schatting die voorkomt uit de monsterplaatsen en is daarom niet altijd representatief.</p>

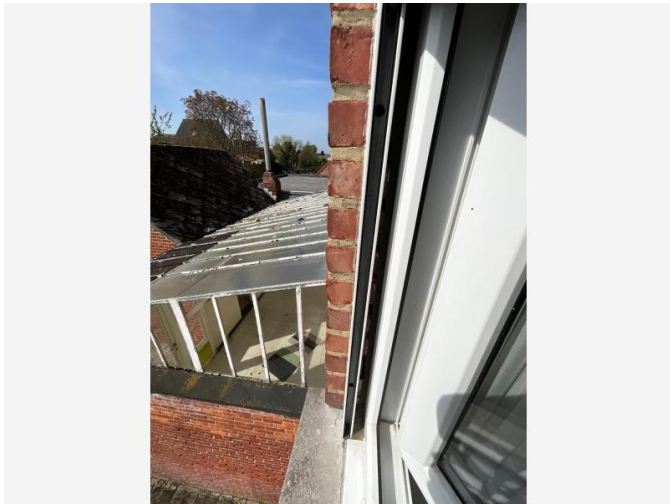
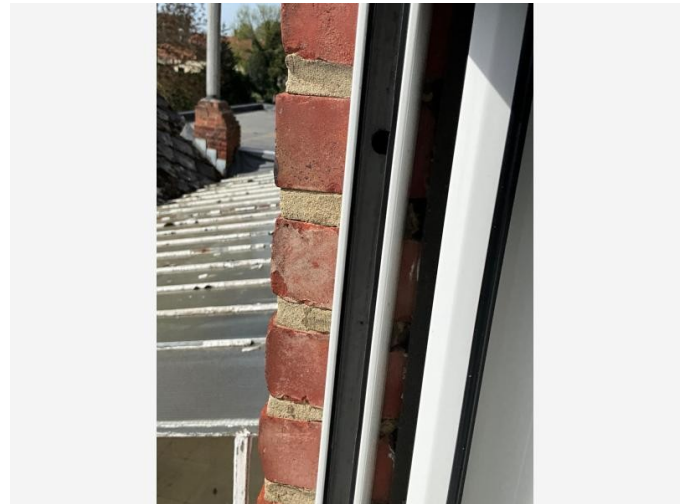
Beschrijving	Notitie	Terug te vinden op plannen
Fiche 24: Kit: niet verdacht (visueel vastgesteld)	De gebruikte siliconen kit is niet asbestverdacht.	-
Fiche 25: CV Ketel/boiler	De CV ketel werd gecontroleerd(bij) en is niet asbest verdacht geen risico bouwjaar.	-
