# Asbestinventarisatetest

Hagelstraat 2, 2400 Mol

Attestnummer : 20250926-000344.000

Uitgegeven op : 26.09.2025

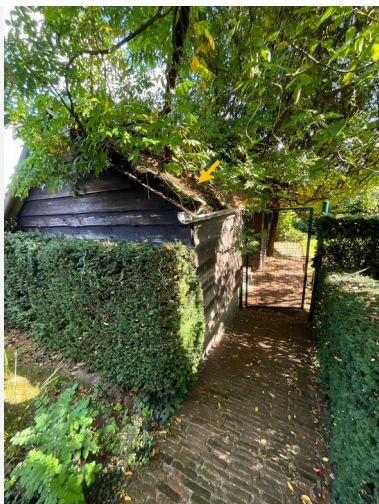
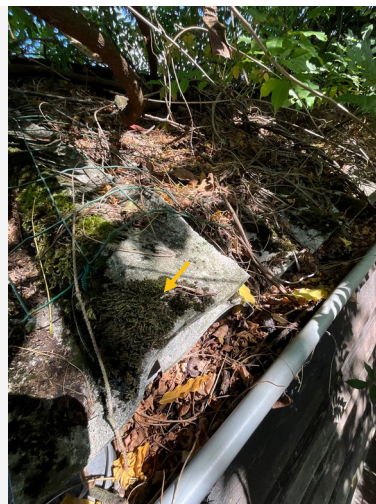
Eindbeoordeling materiaalrisico	Hoog materiaalrisico en/of hoge kans op vezelvrijgave
Opmerking	mosgroei is matig beschadigd

Gebondenheid	Categorie 1: hechtgebonden in oorsprong
Asbestsoort (vezeltype)	Crocidoliet aanwezig
Asbestconcentratie	Laag (< 50%)
Afschermingsgraad van het gehele materiaal	Geheel of deels (ook) vrij aan de binnenlucht
Toestand van het materiaal	Matig beschadigd, matig verweerd

Beschrijving	Golfplaten visueel vastgesteld (zonder staal)
Omgeving	Grenst aan binnen- en buitenlucht
Primaire drager	Schuin dak
Asbestmateriaal	Dak- en gevelbekleding - Golfplaat
Bindmiddel van asbestmateriaal	Cement
Gebondenheid op basis van bindmiddel	Hecht
Hoeveelheid (oppervlakte - aantal)	<ul style="list-style-type: none"><li>65,00 m<sup>2</sup> - 1 stuk</li></ul>
Totale oppervlakte	65,00 m <sup>2</sup>
Eenvoudig bereikbaar	Ja
Bevestigingswijze	<ul style="list-style-type: none"><li>Geschroefd</li></ul>
Identificatiemethode	Vaststelling zonder monstername
Destructieve handeling voor identificatie	Nee
Opmerking	De golfplaten zijn visueel vastgesteld. Het is aangewezen om bijkomend onderzoek uit te voeren bij renovatiewerken. De vermelde oppervlaktes, diktes en volumes betreffen een beredeneerde schatting. Er worden geen rechten verleend aan deze oppervlaktes/diktes/volumes.

**Dringend verwijderen**

- Verwijder dit asbestmateriaal zo snel mogelijk. Volg de toestand goed op.
- Hemelwater dat afspoelt van asbestcement daken of gevels kan asbestdeeltjes bevatten. Gebruik het enkel voor gesloten circuits (bv. spoelen toiletten). Reinig na het vervangen van het dak of de gevel de dakgoten en regenwaterput of -ton om asbesthoudend sediment of slib te verwijderen
- Voer bijkomende staalname(s) uit.

- Eenvoudige handelingen: mag via doe-het-zelf of door werknemer(s) met opleidingsattest eenvoudige handelingen  
EH via doe-het-zelf Standaard dragen van de nodige wegwerp beschermingsmiddelen FFP 3 masker , handschoenen en tyvec CAT III type 5-6 , afwasbaar schoeisel Indien mogelijk de ondervloer afdekken , golfplaten voorzichtig verwijderen, extra fixeren, niet breken , niet gooien, onmiddellijk dubbel verpakken , luchtdicht afsluiten of voorzichtig in container met asbest bag plaatsen. Voldoende benevelen/bevochtigen tijdens de duur van de werken. Indien golfplaten in slechte staat zijn en kans bestaat op breken : Eenvoudige handeling opgeleid personeel , alle werknemer(s) moeten wel beschikken over een opleidingsattest eenvoudige handelingen 8u Voor hechtgebonden toepassingen: Bij verwijdering door doe-het-zelf moet men

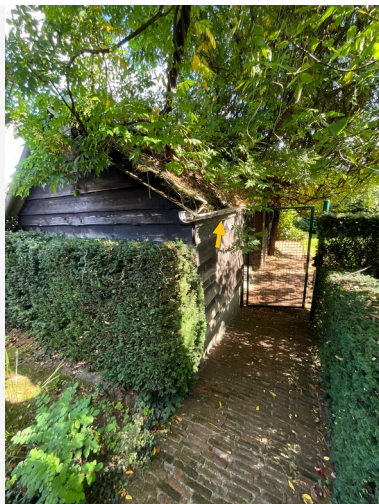
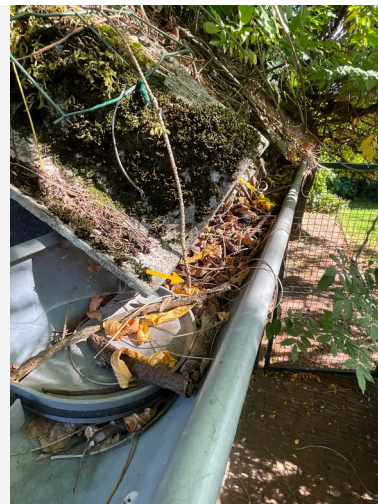
Beschrijving	Slib/sediment dakgoot.
Type afvalstof	Betreft resten (contaminatie) van verwerking of beschadiging
Type resten (contaminatie)	<ul style="list-style-type: none"><li>• Stof, deeltjes &lt; 4 mm, flinters, gruis (los, opliggend)</li></ul>
Besmette materialen	<ul style="list-style-type: none"><li>• Sediment (dakgoot, afvoerbuï, regenwaterput, ...)</li></ul>
Bron van de resten	leien - golfplaten
Omgeving	Buiten
Primaire drager	Infrastructuur hemelwater (opvang en afvoer)
Gebondenheid resten	Niet hecht
Hoeveelheid (gewicht - aantal)	<ul style="list-style-type: none"><li>• 88,00 kg - 1 stuk</li></ul>
Totaal gewicht	88,00 kg
Eenvoudig bereikbaar	Ja
Identificatiemethode	Vaststelling zonder monstername
Opmerking	<p>De vermelde oppervlaktes, diktes, gewichten en volumes betreffen een bereedeneerde schatting. Er worden geen rechten verleend aan deze oppervlaktes/diktes/volumes.</p> <p>Hemelwater dat afspoelt van asbestcement daken of gevels kan asbestdeeltjes bevatten.</p>

**Dringend verwijderen**

- Verwijder het asbestafval.
- Voer bijkomende staalname(s) uit.

- Eenvoudige handelingen: mag via doe-het-zelf of door werknemer(s) met opleidingsattest eenvoudige handelingen  
Reinig de dakgoten om asbesthoudend sediment of slib te verwijderen.

Voor verwijdering het slib extra bevochtigen of fixeren om stof te voorkomen , niet breken om stof te beperken .

Schep het mos in dubbel plastic zak , sluit dit luchtdicht af , en breng dit naar een erkend verwerker . Slib behoort tot niet hechtgebonden afval.

Reinig de dakgoot en het gebruikt materiaal met overvloedig water.

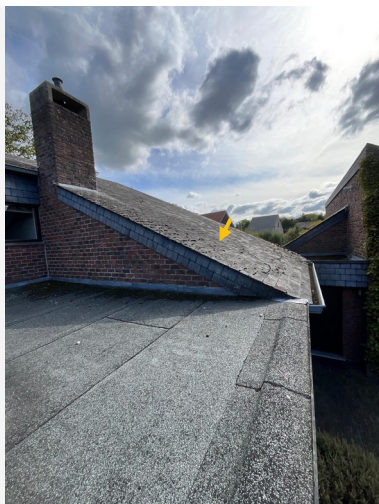
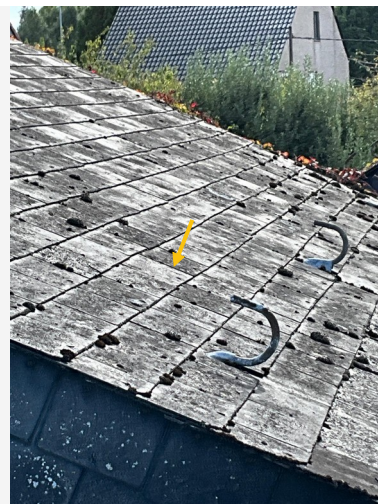
Beschrijving	Dakleien (visueel vastgesteld)
Omgeving	Grenst aan binnen- en buitenlucht
Primaire drager	Schuin dak
Asbestmateriaal	Dak- en gevelbekleding - Lei, shingle
Bindmiddel van asbestmateriaal	Cement
Gebondenheid op basis van bindmiddel	Hecht
Hoeveelheid (oppervlakte - aantal)	<ul style="list-style-type: none"><li>• 220,00 m<sup>2</sup> - 1 stuk</li></ul>
Totale oppervlakte	220,00 m <sup>2</sup>
Eenvoudig bereikbaar	Ja
Bevestigingswijze	<ul style="list-style-type: none"><li>• Geklemd</li><li>• Genageld, geniet</li></ul>
Identificatiemethode	Vaststelling zonder monsternamen
Destructieve handeling voor identificatie	Nee
Opmerking	De leien zijn visueel en volgens expertise als asbestverdacht beschouwd. De vermelde oppervlaktes, diktes en volumes betreffen een beredeneerde schatting. Er worden geen rechten verleend aan deze oppervlaktes/diktes/volumes.

**Dringend verwijderen**

Standaard dragen van de nodige wegwerp beschermingsmiddelen FFP 3 masker , handschoenen en tyvec CAT III type 5-6 , afwasbaar schoeisel Indien mogelijk de ondervloer afdekken , leien voorzichtig verwijderen, extra fixeren, niet breken , niet gooien, onmiddellijk verpakken of voorzichtig in container met asbest bag plaatsen. Voldoende benevelen/bevochtigen tijdens de duur van de werken. Gebruik geen stortkokers. Voor hechtgebonden toepassingen: Bij verwijdering door doe-het-zelf moet men dit afval dubbel en luchtdicht verpakt aandienen bij het gemeentelijk recyclagepark. Men raadpleegt best op voorhand de voorwaarden

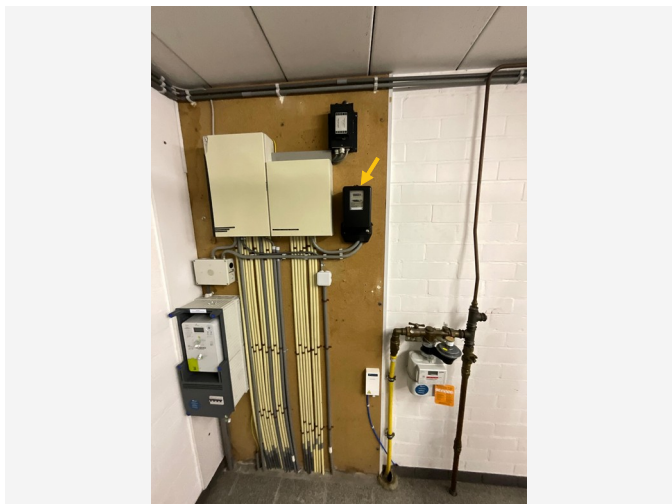
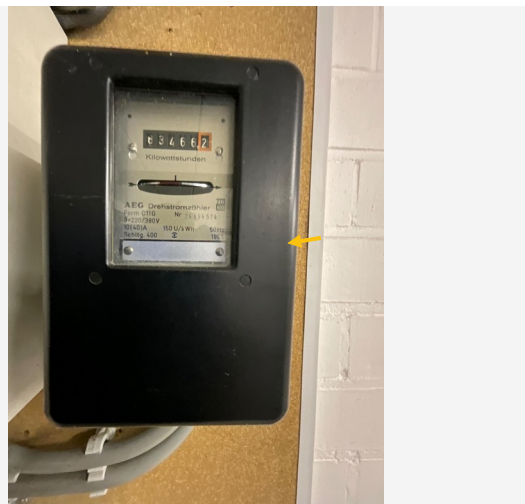
Beschrijving	Bakeliet Tellerkast.
Omgeving	Binnen
Primaire drager	Communicatie en elektrische infrastructuur en uitrusting
Asbestmateriaal	Plaat, paneel, tablet - Type Bakeliet
Bindmiddel van asbestmateriaal	Kunststof of -hars
Gebondenheid op basis van bindmiddel	Hecht
Hoeveelheid (oppervlakte - dikte - aantal)	• 0,50 m <sup>2</sup> - 0,50 cm - 1 stuk
Totaal volume	0,003 m <sup>3</sup>
Eenvoudig bereikbaar	Ja
Bevestigingswijze	• Geschroefd
Identificatiemethode	Vaststelling zonder monstername
Destructieve handeling voor identificatie	Nee
Opmerking	Het is moeilijk te bepalen of de bakeliettoepassingen in de woning ook effectief asbesthoudend zijn (het kan ook gaan om de asbestvrije variant). Er werd geen monster genomen owv beschadiging aan een elektrisch gerelateerde toepassing, extra controle bij verwijdering van het verdacht materiaal. Vermoedelijk zal de toepassing verwijderd worden bij aanpassing van het elektriciteitsnetwerk.

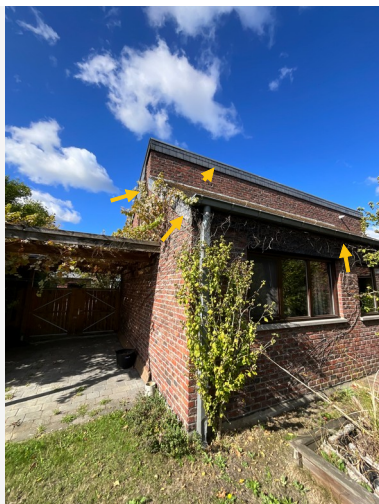
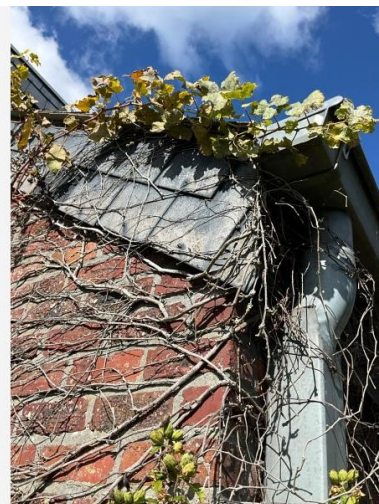
Beschrijving	gevellei (visueel vastgesteld)
Omgeving	Buiten
Primaire drager	Wand buitenschil
Asbestmateriaal	Dak- en gevelbekleding - Lei, shingle
Bindmiddel van asbestmateriaal	Cement
Gebondenheid op basis van bindmiddel	Hecht
Hoeveelheid (oppervlakte - aantal)	<ul style="list-style-type: none"><li>• 100,00 m<sup>2</sup> - 1 stuk</li></ul>
Totale oppervlakte	100,00 m <sup>2</sup>
Eenvoudig bereikbaar	Ja
Bevestigingswijze	<ul style="list-style-type: none"><li>• Geklemd</li><li>• Genageld, geniet</li></ul>
Identificatiemethode	Vaststelling zonder monsternamen
Destructieve handeling voor identificatie	Nee
Opmerking	De leien zijn visueel en volgens expertise als asbestverdacht beschouwd. De vermelde oppervlaktes, diktes en volumes betreffen een beredeneerde schatting. Er worden geen rechten verleend aan deze oppervlaktes/diktes/volumes.

Standaard dragen van de nodige wegwerp beschermingsmiddelen FFP 3 masker , handschoenen en tyvec CAT III type 5-6 , afwasbaar schoeisel Indien mogelijk de ondervloer afdekken , leien voorzichtig verwijderen, extra fixeren, niet breken , niet gooien, onmiddellijk verpakken of voorzichtig in container met asbest bag plaatsen. Voldoende benevelen/bevochtigen tijdens de duur van de werken. Gebruik geen stortkokers. Voor hechtgebonden toepassingen: Bij verwijdering door doe-het-zelf moet men dit afval dubbel en luchtdicht verpakt aandienen bij het gemeentelijk recyclagepark. Men raadpleegt best op voorhand de voorwaarden

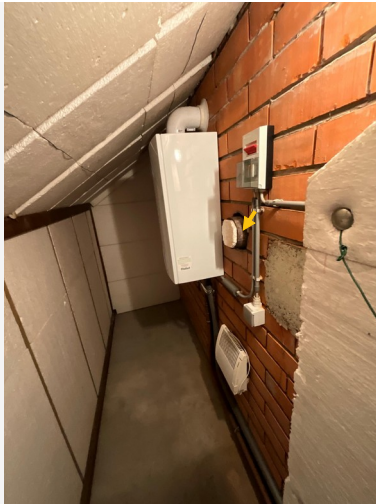
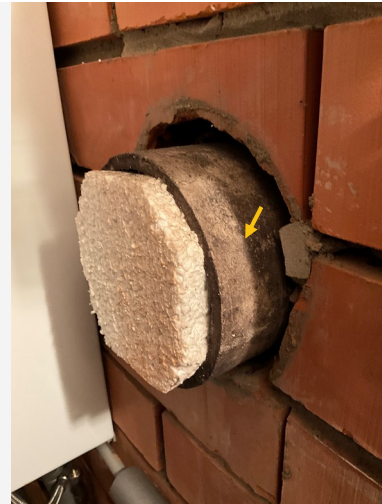
Beschrijving	AC doorvoerbuis (visueel vastgesteld)
Omgeving	Grenst aan binnen- en buitenlucht
Primaire drager	Doorvoerbuis
Asbestmateriaal	Buis, koker, leiding, pijp, doorvoer
Bindmiddel van asbestmateriaal	Cement
Gebondenheid op basis van bindmiddel	Hecht
Hoeveelheid (lengte - omtrek - dikte - aantal)	<ul style="list-style-type: none"><li>• 0,05 m - 35,00 cm - 1,00 cm - 1 stuk</li></ul>
Totaal volume	< 0,001 m <sup>3</sup>
Eenvoudig bereikbaar	Ja
Bevestigingswijze	<ul style="list-style-type: none"><li>• Verlijmd, ingegoten, versmeerd</li></ul>
Identificatiemethode	Vaststelling zonder monsternamen
Destructieve handeling voor identificatie	Nee
Opmerking	De vermelde oppervlaktes, diktes, gewichten en volumes betreffen een beredeneerde schatting. Er worden geen rechten verleend aan deze oppervlaktes/diktes/volumes.

De buïs kan voorzichtig losgebeiteld worden , extra bevochtigen om stof te voorkomen Standaard dragen van de nodige wegwerp beschermingsmiddelen FFP 3 masker , handschoenen en tyvec CAT III type 5-6 , afwasbaar schoeisel Bij de gemeente/containerpark afsluitzakken halen om dubbel in te pakken , sluit luchtdicht af en breng naar het plaatselijk containerpark als hechtgebonden asbestafval. Voor hechtgebonden toepassingen: Bij verwijdering door doe-het-zelf moet men dit afval dubbel en luchtdicht verpakt aandienen bij het gemeentelijk recyclagepark. Men raadpleegt best op voorhand de voorwaarden van het recyclagepark. Zie ook link Zie <https://ovam.vlaanderen.be/wie-mag-wat-verwijderen> <https://ovam.vlaanderen.be/voorzorgsmaatregelen-bij-asbestverwijdering>

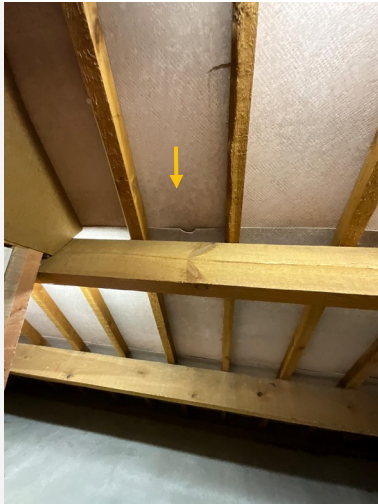
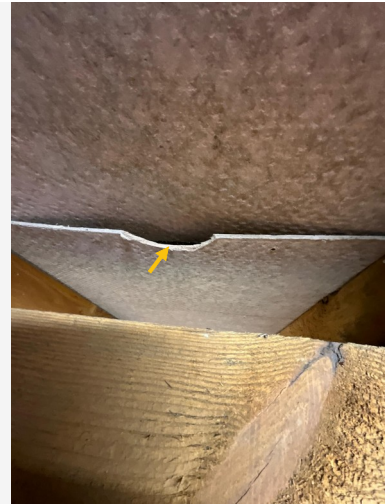
Beschrijving	Onderdak (staalname)
Omgeving	Binnen
Primaire drager	Schuin dak
Asbestmateriaal	Plaat, paneel, tablet - Type Menuiserite
Bindmiddel van asbestmateriaal	Cement
Gebondenheid op basis van bindmiddel	Hecht
Hoeveelheid (oppervlakte - dikte - aantal)	<ul style="list-style-type: none"><li>• 350,00 m<sup>2</sup> - 0,50 cm - 1 stuk</li></ul>
Totaal volume	1,75 m <sup>3</sup>
Eenvoudig bereikbaar	Nee <ul style="list-style-type: none"><li>• Het asbestmateriaal is bedekt (uitgezonderd laag verf, coating, behang, kunststof, textiel) en het wegnemen van het bedekkende materiaal kan niet zonder het bedekkende materiaal te beschadigen.</li></ul>
Bevestigingswijze	<ul style="list-style-type: none"><li>• Geklemd</li></ul>
Identificatiemethode	Vaststelling met monstername
Destructieve handeling voor identificatie	Nee
Opmerking	<p>De vermelde oppervlaktes, diktes en volumes betreffen een beredeneerde schatting. Er worden geen rechten verleend aan deze oppervlaktes/diktes/volumes.</p> <p>Deze handeling is een steekproef, er is geen garantie dat het volledige dak met éénzelfde materiaal is opgebouwd. Dit kan enkel via destructief onderzoek vastgesteld worden.</p>

(dak werker met 8u basisopleiding asbest) indien de platen eenvoudig te verwijderen zijn zonder kans op breken kan dit via doe-het-zelf of door werknemer(s) met opleidingsattest eenvoudige handelingen; Dek de zoldervloer af met plastic folie . Standaard dragen van de nodige wegwerp beschermingsmiddelen FFP 3 masker , handschoenen en tyvec CAT III type 5-6 , afspoelbaar schoeisel Verwijder de dakpannen. Fixeer het plaatmateriaal , de asbesthoudende platen één voor één en in hun geheel verwijderen. Niet gooien, niet breken. Verwijder onder verneveling of tussentijds voldoende bevochtigen tijdens de volledige duur van de werken. Dubbel verpakken in plastic folie , luchtdicht verpakken of plaats in container met asbestbag. Reinig Nadien de draagstructuur met vochtige doeken (+stofzuiger met absoluut filter kan niet gehoord worden dus voor een particulier niet mogelijk .) Alle werknemer(s) moeten wel beschikken over een opleidingsattest eenvoudige handelingen 8u. Een vastgesteld asbesthoudend onderdak mag niet definitief

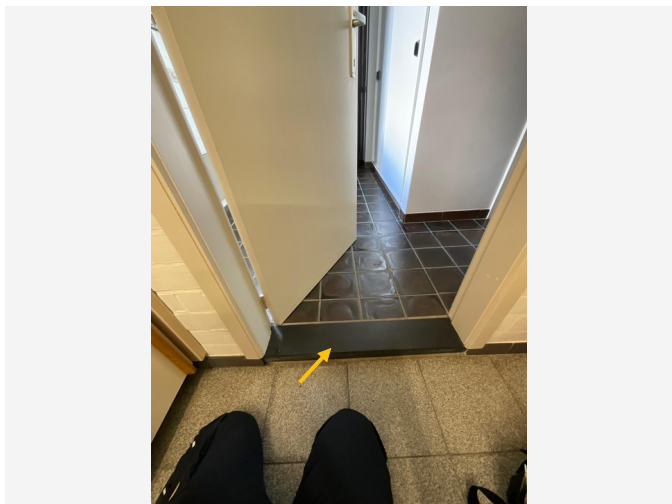
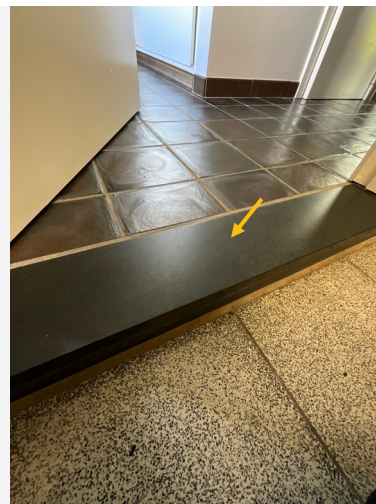
Beschrijving	Venstertablet/deurdorpel binnen (massal)
Omgeving	Binnen
Primaire drager	Wandopening verticaal (raam, deur, ...)
Asbestmateriaal	Plaat, paneel, tablet - Type Massal
Bindmiddel van asbestmateriaal	Cement
Gebondenheid op basis van bindmiddel	Hecht
Hoeveelheid (oppervlakte - dikte - aantal)	• 1,00 m <sup>2</sup> - 3,00 cm - 1 stuk
Totaal volume	0,03 m <sup>3</sup>
Eenvoudig bereikbaar	Ja
Bevestigingswijze	• Verlijmd, ingegoten, versmeerd
Identificatiemethode	Vaststelling zonder monsternamen
Destructieve handeling voor identificatie	Nee
Opmerking	Visueel verdacht beschouwd. Aantal stuks X De vermelde oppervlaktes, diktes, gewichten en volumes betreffen een beredeneerde schatting. Er worden geen rechten verleend aan deze oppervlaktes/diktes/volumes.

- Eenvoudige handelingen: mag via doe-het-zelf of door werknemer(s) met opleidingsattest eenvoudige handelingen  
EH via doe-het zelf : De dorpels of tabletten kunnen voorzichtig losgebeiteld worden, zonder de toepassing zelf te breken , extra bevochtigen om stof te voorkomen Standaard dragen van de nodige wegwerp beschermingsmiddelen FFP 3 masker , handschoenen en tyvec CAT III type 5-6 , afwasbaar schoeisel Verpakken in dubbel plastic folie , sluit luchtdicht af en afvoeren naar het containerpark als hechtgebonden asbestafval. Voor hechtgebonden toepassingen: Bij verwijdering door doe-het-zelf moet men dit afval dubbel en luchtdicht verpakt aandienen bij het gemeentelijk recyclagepark. Men raadpleegt best op voorhand de voorwaarden van het recyclagepark. Zie ook link Zie <https://ovam.vlaanderen.be/wie-mag-wat-verwijderen> <https://ovam.vlaanderen.be/voorzorgsmaatregelen-bij-asbestverwijdering> <https://ovam.vlaanderen.be/asbestafval-afvoeren> Zie ook wetgevend kader (website van de OVAM en CODEX boek VI titel 3). <http://werk.belgie.be/sites/default/files/content/documents/Welzijn%20op%20het>
