# Asbestinventarisatetest

Koning Leopoldlaan 75, 2260 Westerlo

Attestnummer : 20260417-000270.000

Uitgegeven op : 17.04.2026

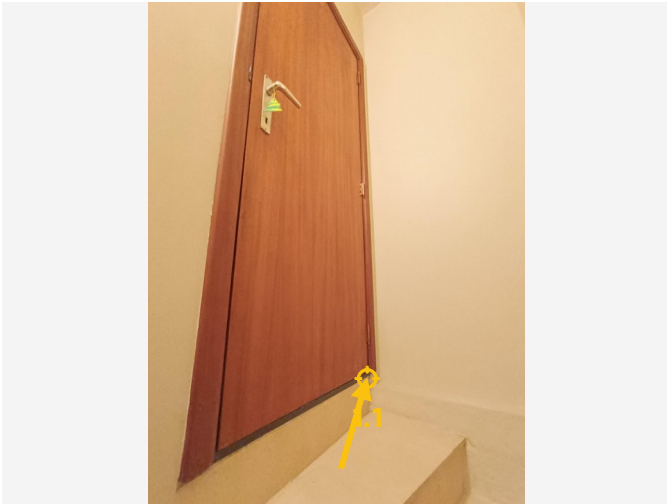
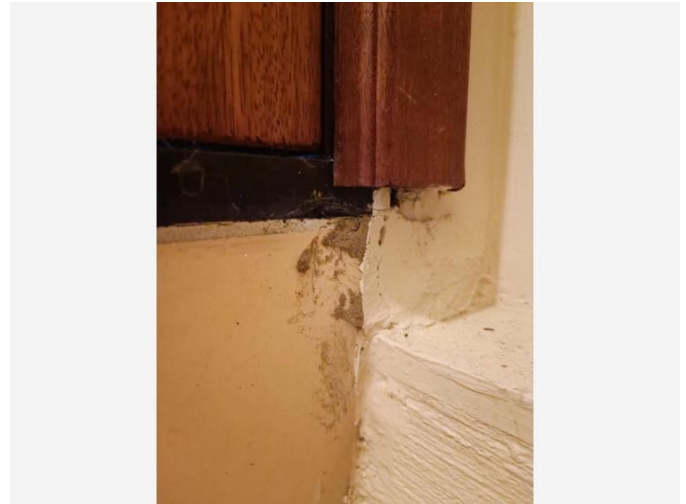
Eindbeoordeling materiaalrisico	Zeer laag materiaalrisico en/of zeer lage kans op vezelvrijgave
---------------------------------	---

Gebondenheid	Categorie 1: hechtgebonden in oorsprong
Asbestsoort (vezeltype)	Alleen chrysotiel aanwezig
Asbestconcentratie	Laag (< 50%)
Afschermingsgraad van het gehele materiaal	Geheel of deels vrij aan de binnenlucht, maar geen contact met binnenluchtstromen
Toestand van het materiaal	Onbeschadigd, niet verweerd

#	Type	Referentie	Resultaat
1.1	Puntmonster	5	Chrysotiel

<b>Beschrijving</b>	Deurdorpels binnen
<b>Omgeving</b>	Binnen
<b>Primaire drager</b>	Wandopening verticaal (raam, deur, ...)
<b>Asbestmateriaal</b>	Plaat, paneel, tablet - Type Massal
<b>Bindmiddel van asbestmateriaal</b>	Cement
<b>Gebondenheid op basis van bindmiddel</b>	Hecht
<b>Hoeveelheid (oppervlakte - dikte - aantal)</b>	<ul style="list-style-type: none"><li>• 0,20 m<sup>2</sup> - 1,50 cm - 9 stuks</li></ul>
<b>Totaal volume</b>	0,027 m <sup>3</sup>
<b>Eenvoudig bereikbaar</b>	Ja
<b>Bevestigingswijze</b>	<ul style="list-style-type: none"><li>• Verlijmd, ingegoten, versmeerd</li></ul>
<b>Identificatiemethode</b>	Een monstername door de asbestdeskundige met laboanalyse door een asbestlabo.
<b>Destructieve handeling voor identificatie</b>	Nee
<b>Opmerking</b>	Visueel verdacht beschouwd. Aantal stuks +-9 deurdorpels De vermelde oppervlaktes, diktes, gewichten en volumes betreffen een beredeneerde schatting. Er worden geen rechten verleend aan deze oppervlaktes/diktes/volumes.

- Zorg voor een veilig beheer. Vermijd het beschadigen van het asbestmateriaal. Controleer de toestand jaarlijks op wijzigingen.
- Voer bijkomende staalname(s) uit.

- Eenvoudige handelingen: mag via doe-het-zelf of door werknemer(s) met opleidingsattest eenvoudige handelingen  
EH via doe-het zelf : De dorpels of tabletten kunnen voorzichtig losgebeiteld worden, zonder de toepassing zelf te breken , extra bevochtigen om stof te voorkomen Standaard dragen van de nodige wegwerp beschermingsmiddelen FFP 3 masker , handschoenen en tyvec CAT III type 5-6 , afwasbaar schoeisel Verpakken in dubbel plastic folie , sluit luchtdicht af en afvoeren naar het containerpark als hechtgebonden asbestafval. Voor hechtgebonden toepassingen: Bij verwijdering door doe-het-zelf moet men dit afval dubbel en luchtdicht verpakt aandienen bij het gemeentelijk recyclagepark. Men raadpleegt best op voorhand de voorwaarden van het recyclagepark. Zie ook link Zie <https://ovam.vlaanderen.be/wie-mag-wat-verwijderen> <https://ovam.vlaanderen.be/voorzorgsmaatregelen-bij-asbestverwijdering> <https://ovam.vlaanderen.be/asbestafval-afvoeren> Zie ook wetgevend kader (website van de OVAM en CODEX boek VI titel 3). <http://werk.belgie.be/sites/default/files/content/documents/Welzijn%20op%20het>

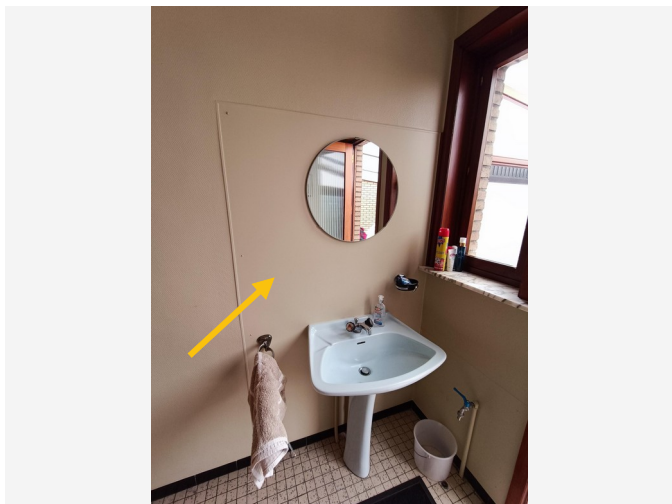
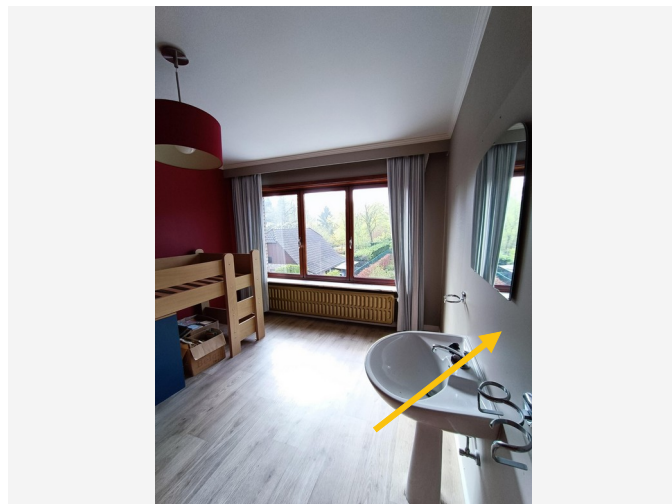
Eindbeoordeling materiaalrisico	Zeer laag materiaalrisico en/of zeer lage kans op vezelvrijgave
---------------------------------	---

Gebondenheid	Categorie 1: hechtgebonden in oorsprong
Asbestsoort (vezeltype)	Crocidoliet aanwezig
Asbestconcentratie	Laag (< 50%)
Afschermingsgraad van het gehele materiaal	Niet-stootvaste afscherming
Toestand van het materiaal	Onbeschadigd, niet verweerd

Beschrijving	Spatwanden lavabos
Omgeving	Binnen
Primaire drager	Inrichting (meubilair, ...)
Asbestmateriaal	Plaat, paneel, tablet - Geëmailleerd, type Glasal
Bindmiddel van asbestmateriaal	Cement
Gebondenheid op basis van bindmiddel	Hecht
Hoeveelheid (oppervlakte - dikte - aantal)	• 1,50 m <sup>2</sup> - 0,50 cm - 3 stuks
Totaal volume	0,023 m <sup>3</sup>
Eenvoudig bereikbaar	Ja
Bevestigingswijze	• Geschroefd
Identificatiemethode	De asbestdeskundige beoordeelt het materiaal als asbestverdacht en dus asbesthoudend, en dit zonder monstername.  Motivatie: De monstername brengt andere schade aan dan schade die inherent is aan de monstername.
Destructieve handeling voor identificatie	Nee
Opmerking	De platen zijn visueel /auditief als asbestverdacht beschouwd. Er werd geen staalname uitgevoerd wegens kans op breukvlakken.  De vermelde oppervlaktes, diktes, gewichten en volumes betreffen een beredeneerde schatting. Er worden geen rechten verleend aan deze oppervlaktes/diktes/volumes.

- Zorg voor een veilig beheer. Vermijd het beschadigen van het asbestmateriaal. Controleer de toestand jaarlijks op wijzigingen.
- Voer bijkomende staalname(s) uit.

- Eenvoudige handelingen: mag via doe-het-zelf of door werknemer(s) met opleidingsattest eenvoudige handelingen  
Mag verwijderd worden via EH via doe-het zelf :

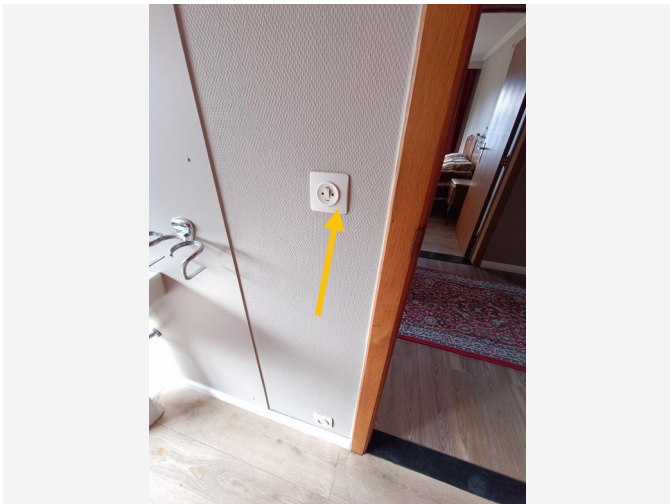
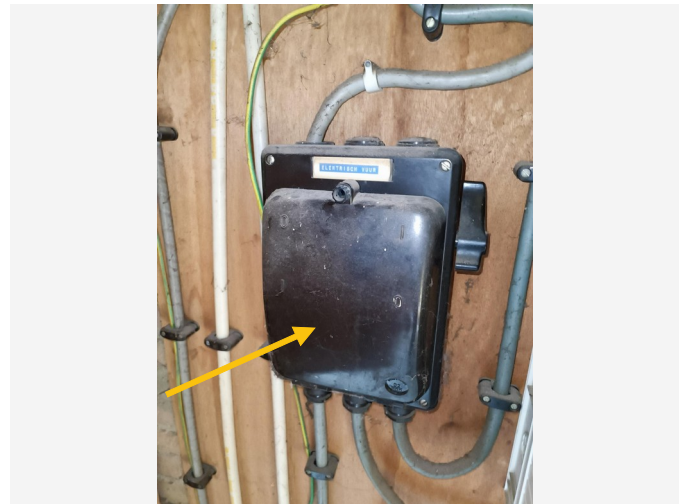
Eindbeoordeling materiaalrisico	Laag materiaalrisico en/of verlaagde kans op vezelvrijgave
---------------------------------	--

<b>Gebondenheid</b>	Categorie 1: hechtgebonden in oorsprong
<b>Asbestsoort (vezeltype)</b>	Crocidoliet aanwezig
<b>Asbestconcentratie</b>	Laag (< 50%)
<b>Afschermingsgraad van het gehele materiaal</b>	Geheel of deels vrij aan de binnenlucht, maar geen contact met binnenluchtstromen
<b>Toestand van het materiaal</b>	Onbeschadigd, niet verweerd

Beschrijving	Bakeliet schakelaars/toepassingen
Omgeving	Binnen
Primaire drager	Communicatie en elektrische infrastructuur en uitrusting
Asbestmateriaal	Plaat, paneel, tablet - Type Bakeliet
Bindmiddel van asbestmateriaal	Kunststof of -hars
Gebondenheid op basis van bindmiddel	Hecht
Hoeveelheid (oppervlakte - dikte - aantal)	<ul style="list-style-type: none"> <li>• 0,10 m<sup>2</sup> - 1,00 cm - 10 stuks</li> </ul>
Totaal volume	0,01 m <sup>3</sup>
Eenvoudig bereikbaar	Ja
Bevestigingswijze	<ul style="list-style-type: none"> <li>• Geschroefd</li> </ul>
Identificatiemethode	<p>De asbestdeskundige beoordeelt het materiaal als asbestverdacht en dus asbesthoudend, en dit zonder monstername.</p> <p>Motivatie: De monstername brengt andere schade aan dan schade die inherent is aan de monstername.</p>
Destructieve handeling voor identificatie	Nee
Opmerking	<p>Het is moeilijk te bepalen of de bakeliettoepassingen in de woning ook effectief asbesthoudend zijn (het kan ook gaan om de asbestvrije variant).</p> <p>Verscheidene schakelaars/stopcontacten verspreid over de gehele woning.</p> <p>Er werd geen monster genomen ovw beschadiging aan een elektrisch gerelateerde toepassing, extra controle bij verwijdering van het verdacht materiaal.</p>

- Zorg voor een veilig beheer. Vermijd het beschadigen van het asbestmateriaal. Controleer de toestand jaarlijks op wijzigingen.
- Voer bijkomende staalname(s) uit.

- Eenvoudige handelingen: mag via doe-het-zelf of door werknemer(s) met opleidingsattest eenvoudige handelingen  
Schakelaars, stopcontacten en andere gelijkaardige toepassingen kunnen eenvoudig losgeschroefd worden --> EH doe-het-zelf. Afgesloten of verzegelde kast --> EH opgeleid techniek personeel 8u basisopleiding asbest. Voor elektrische infrastructuur en uitrusting dient u vooraleer men deze toepassing gaat bevochtigen de elektriciteit af te sluiten (zoniet elektrocutie-/brandgevaar). standaard dragen van de nodige wegwerp beschermingsmiddelen FFP 3 masker , handschoenen en tyvec CAT III type 5-6 , afspoelbaar schoeisel Losschroeven en dubbel verpakken in plastic , sluit luchtdicht af en breng dit als hechtgebonden afval naar een plaatselijk containerpark. Voor hechtgebonden toepassingen: Bij verwijdering door doe-het-zelf moet men dit afval dubbel en luchtdicht verpakt aandienen bij het gemeentelijk recyclagepark. Men raadpleegt best op voorhand de voorwaarden van het recyclagepark.

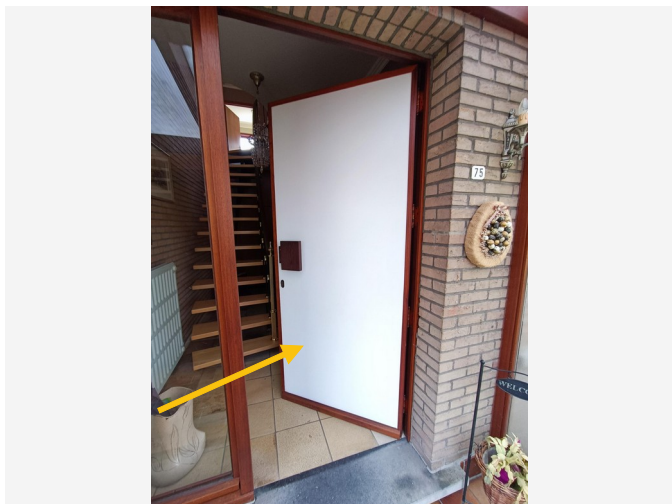
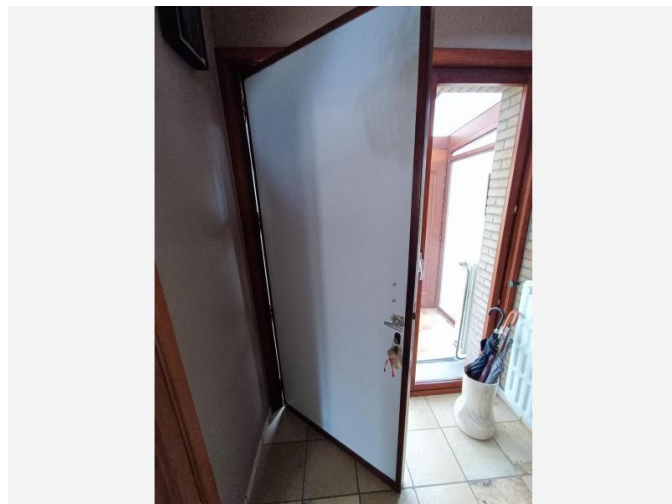
Eindbeoordeling materiaalrisico	Laag materiaalrisico en/of verlaagde kans op vezelvrijgave
---------------------------------	--

Gebondenheid	Categorie 1: hechtgebonden in oorsprong
Asbestsoort (vezeltype)	Crocidoliet aanwezig
Asbestconcentratie	Laag (< 50%)
Afschermingsgraad van het gehele materiaal	Geheel of deels vrij aan de binnenlucht, maar geen contact met binnenluchtstromen
Toestand van het materiaal	Onbeschadigd, niet verweerd

Beschrijving	Glasal voordeur
Omgeving	Binnen
Primaire drager	Wandopening verticaal (raam, deur, ...)
Asbestmateriaal	Plaat, paneel, tablet - Geëmailleerd, type Glasal
Bindmiddel van asbestmateriaal	Cement
Gebondenheid op basis van bindmiddel	Hecht
Hoeveelheid (oppervlakte - dikte - aantal)	<ul style="list-style-type: none"> <li>• 2,00 m<sup>2</sup> - 0,50 cm - 1 stuk</li> </ul>
Totaal volume	0,01 m <sup>3</sup>
Eenvoudig bereikbaar	Ja
Bevestigingswijze	<ul style="list-style-type: none"> <li>• Geklemd</li> </ul>
Identificatiemethode	<p>De asbestdeskundige beoordeelt het materiaal als asbestverdacht en dus asbesthoudend, en dit zonder monstername.</p> <p>Motivatie: De monstername brengt andere schade aan dan schade die inherent is aan de monstername.</p>
Destructieve handeling voor identificatie	Nee
Opmerking	<p>De platen zijn visueel /auditief als asbestverdacht beschouwd. Er werd geen staalname uitgevoerd wegens kans op breukvlakken.</p> <p>De vermelde oppervlaktes, diktes, gewichten en volumes betreffen een beredeneerde schatting. Er worden geen rechten verleend aan deze oppervlaktes/diktes/volumes.</p>

- Zorg voor een veilig beheer. Vermijd het beschadigen van het asbestmateriaal. Controleer de toestand jaarlijks op wijzigingen.
- Voer bijkomende staalname(s) uit.

- Eenvoudige handelingen: mag via doe-het-zelf of door werknemer(s) met opleidingsattest eenvoudige handelingen  
Mag verwijderd worden via EH via doe-het zelf :

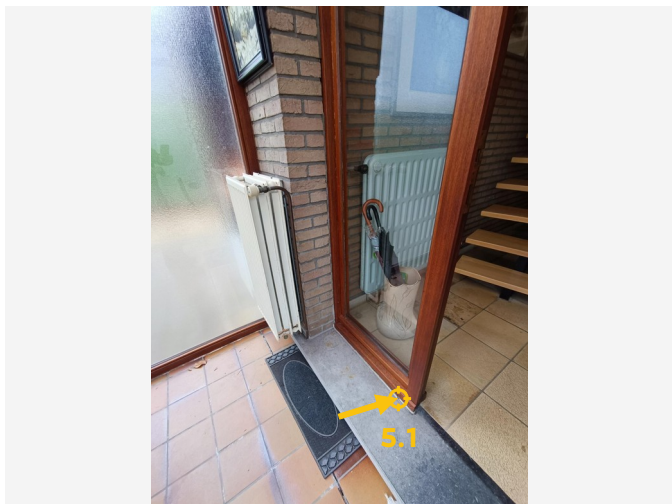
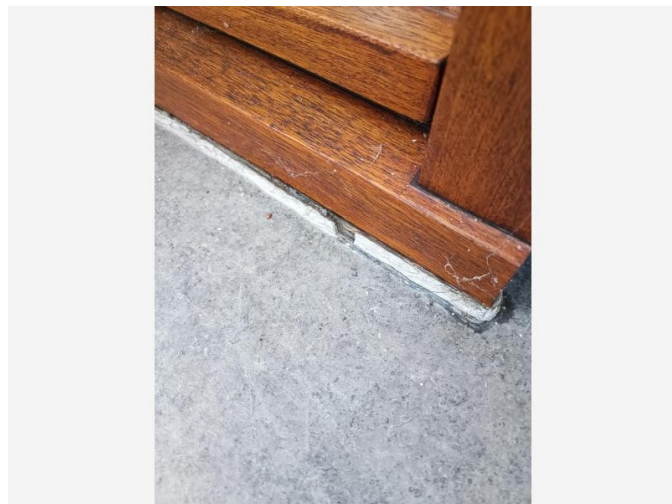
Beschrijving	Kit voordeur hal
Omgeving	Buiten
Primaire drager	Wandopening verticaal (raam, deur, ...)
Asbestmateriaal	In-situ afwerkingslagen - Pasta, stopverf, voegsel, stopsel, vulsel, mastiek, kitten, ...
Bindmiddel van asbestmateriaal	Kitten, mastiek, pasta
Gebondenheid op basis van bindmiddel	Hecht
Hoeveelheid (lengte - aantal)	<ul style="list-style-type: none"><li>• 0,80 m - 1 stuk</li></ul>
Totale lengte	0,80 m
Eenvoudig bereikbaar	Ja
Bevestigingswijze	<ul style="list-style-type: none"><li>• Verlijmd, ingegoten, versmeerd</li></ul>
Identificatiemethode	Een monstername door de asbestdeskundige met laboanalyse door een asbestlabo.
Destructieve handeling voor identificatie	Nee
Opmerking	<p>Verdacht kitwerk werd bemonsterd ter controle.</p> <p>Hoeveelheden betreft +/- 1 lm</p> <p>Het gewicht en lm is een beredeneerde schatting. Er worden geen rechten verleend aan deze oppervlaktes. De dikte is een schatting die voorkomt uit de monsterplaatsen en is daarom niet altijd representatief</p>

- Zorg voor een veilig beheer. Vermijd het beschadigen van het asbestmateriaal. Controleer de toestand jaarlijks op wijzigingen.

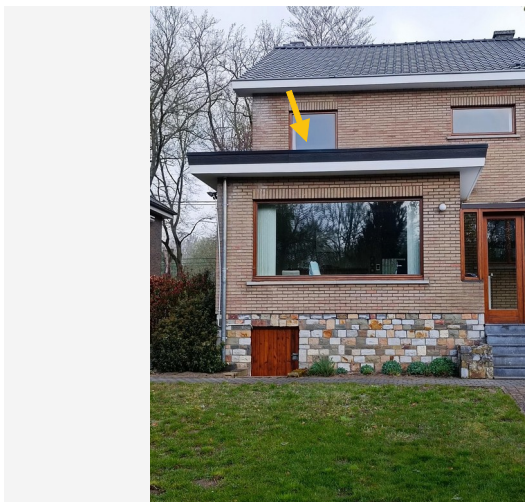
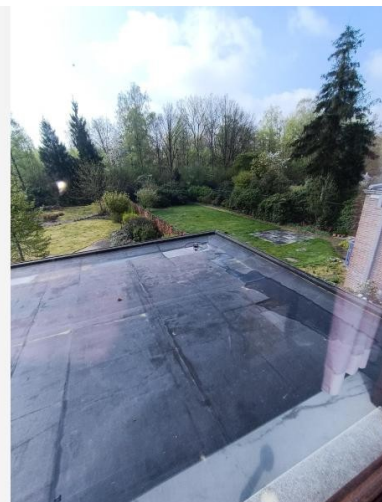
## Fiche 21: EPDM plat dak

Fiche 21: EPDM plat dak	<p>De roofing werd gecontroleerd. Deze bestaat uit EPDM.</p> <p>Het is niet duidelijk of er asbestverdachte onderlagen aanwezig. Het is aangewezen om extra controle uit te voeren bij eventuele renovatiewerken. De vermelde oppervlaktes, diktes en volumes betreffen een beredeneerde schatting. Er worden geen rechten verleend aan deze oppervlaktes/diktes/volumes.</p>	Plan 1.1: Hoofdgebouw plan

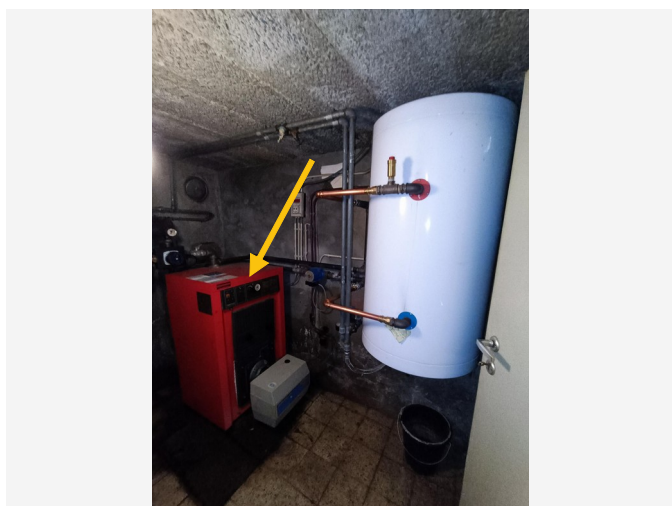
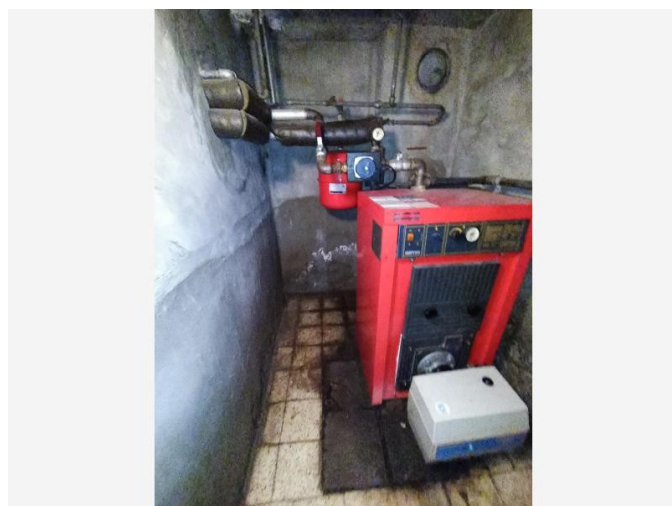
### Fiche 22: CV Ketel/boiler

Beschrijving	Notitie	Terug te vinden op plannen
Fiche 22: CV Ketel/boiler	<p>Het exact gebruik van asbesthoudend materiaal is niet gekend.</p> <p>Laat de ketel controleren door een opgeleid techniker (basis 8 u asbest) tijdens het onderhoud</p>	Plan 1.18: Kelder
