Asbestinventarisatetest

Fransveld 10, 2400 Mol

Attestnummer : **20260422-000108.000**

Uitgegeven op : **22.04.2026**

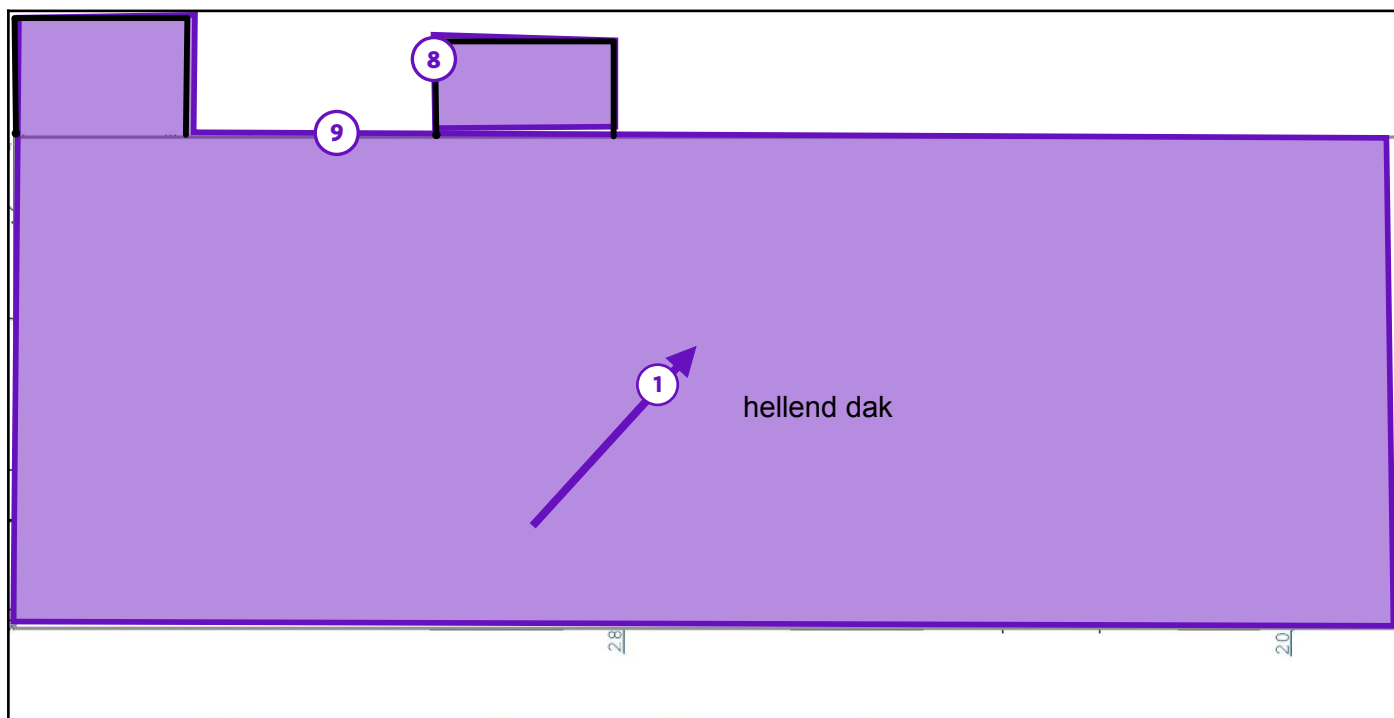
Plan 1.6: Dakenplan

Beschrijving	Type	Actie
1. Binnenzijde schouw	Beperking	-
8. Dak polyester/PVC/polycarbonaat	Overige ruimte of materiaal	-
9. Dakpannen (niet verdacht)	Overige ruimte of materiaal	-

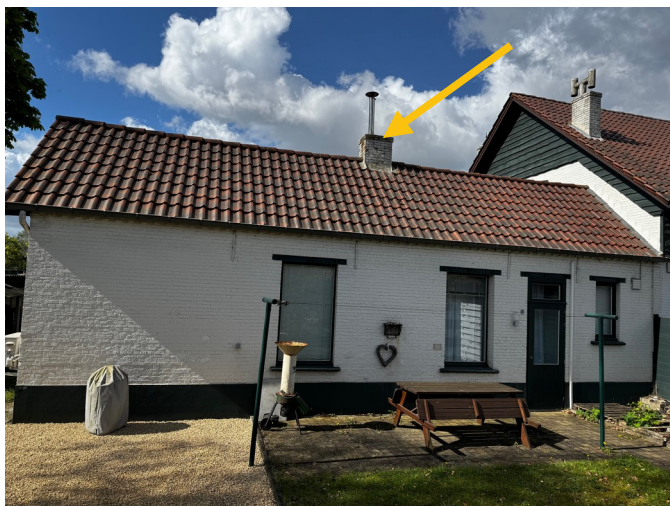
Situeringfoto

Tijdelijke beperking

Reden: Het te onderzoeken materiaal situeert zich hoger dan 3,50 m te rekenen vanaf een veilige ondergrond

Uitleg van de asbestdeskundige: De binnenzijde van de schouw is enkel inspecteerbaar langs de bovenzijde. De bovenzijde is hoger dan 3,50m te rekenen vanaf een veilige ondergrond waardoor dit buiten het standaard onderzoek valt.

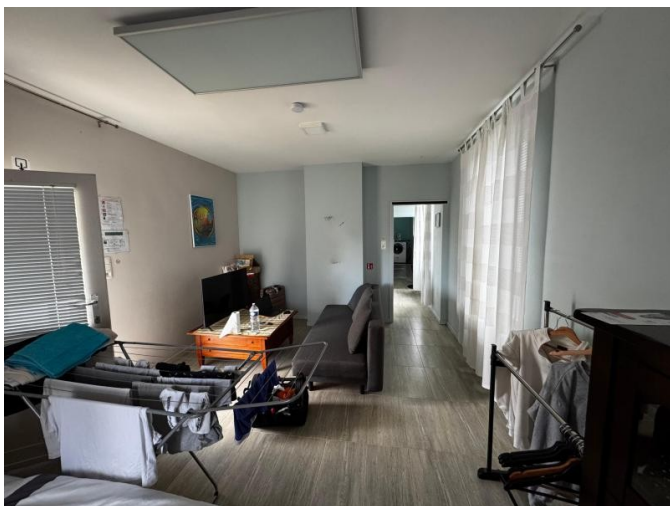
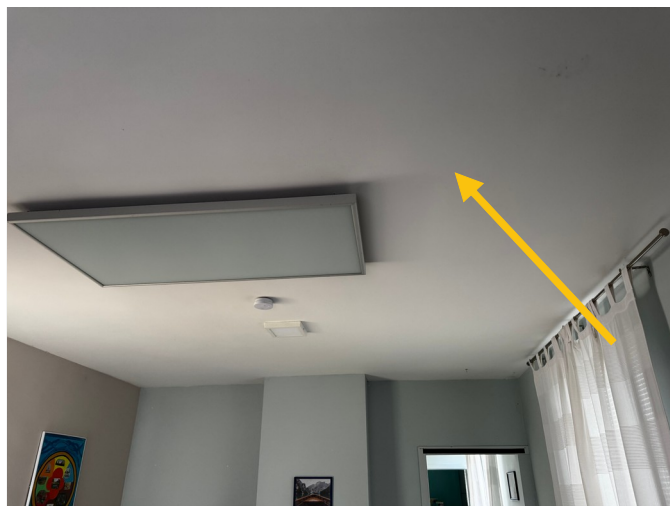
Informatie over een niet-asbestverdacht materiaal

Valse plafonds hout/pvc/gipskartonplaat zijn niet-asbestverdacht. Deskundige kan in dit standaard onderzoek geen uitspraak doen over eventuele bovenliggende lagen. Laat deze onderzoeken bij sloop of renovatie om ze uit te sluiten van de aanwezigheid van asbest.

De asbestdeskundige beoordeelt het materiaal als niet-asbestverdacht.

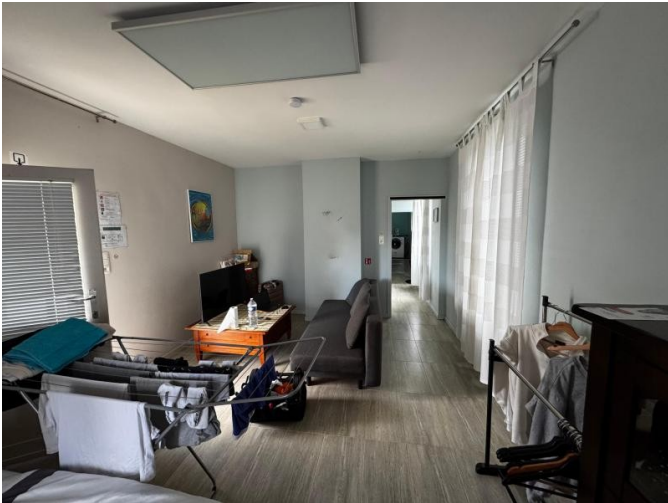
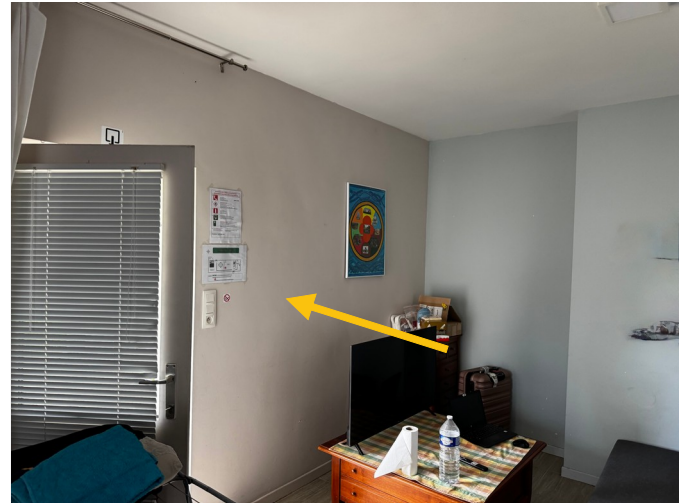
Informatie over een niet-asbestverdacht materiaal

Voorzetwanden hout/pvc/gipskarton zijn niet-asbestverdacht. Deskundige kan in dit standaard onderzoek geen uitspraak doen over eventuele achterliggende lagen. Laat deze onderzoeken bij sloop of renovatie om ze te sluiten van de aanwezigheid van asbest.

Basis voor advies	De asbestdeskundige beoordeelt het materiaal als niet-asbestverdacht.
--------------------------	---

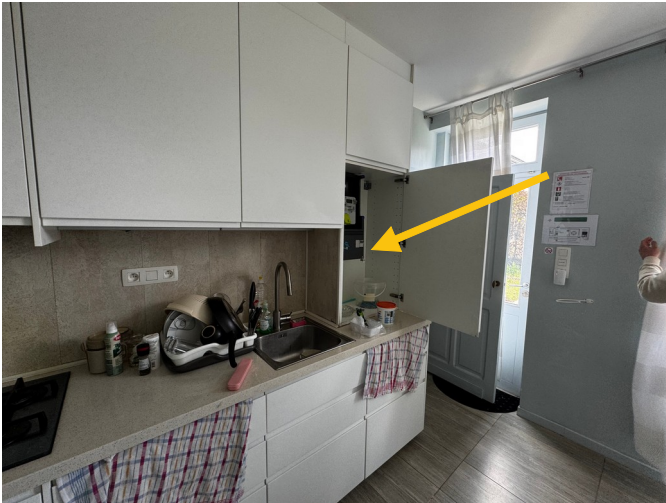
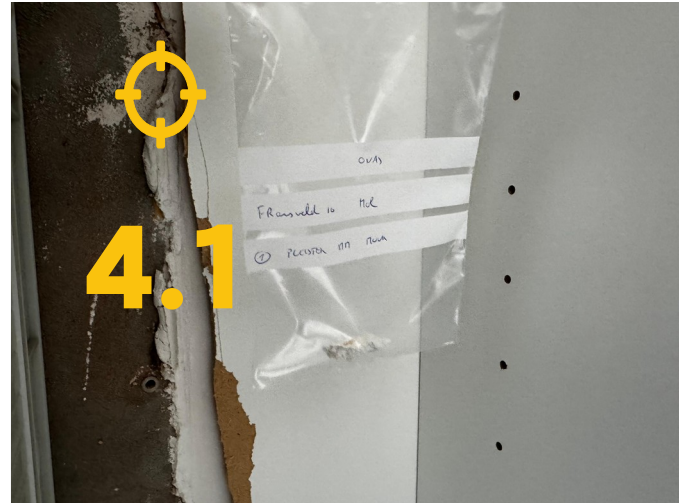
Fiche 4: Pleister wanden

Geen asbest

#	Type	Referentie	Resultaat
4.1	Mengmonster	1	Geen asbest

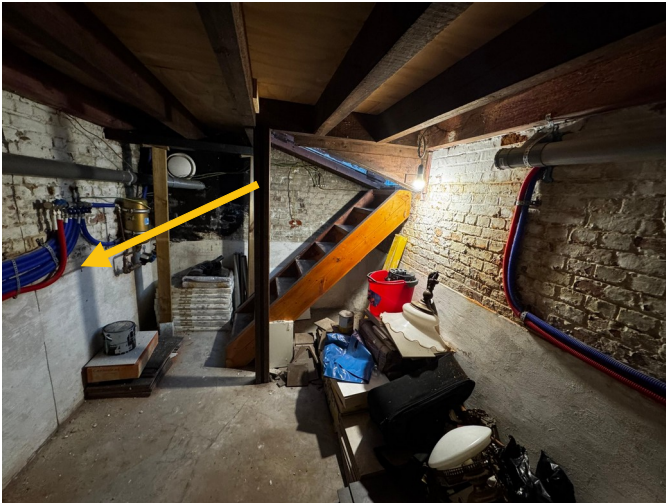
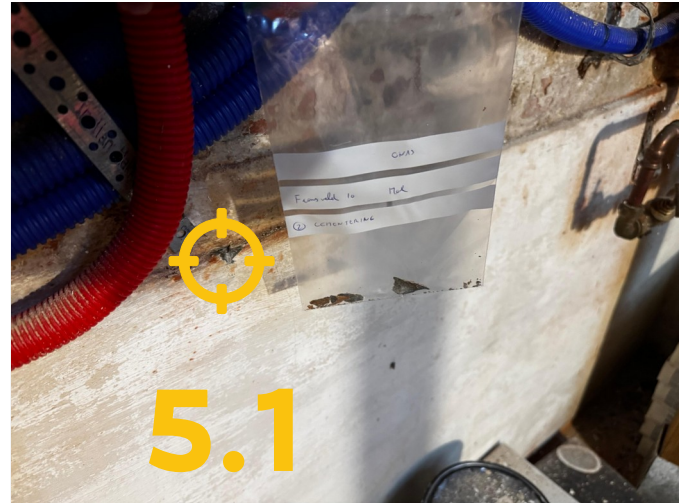
Fiche 5: Cementering binnen

Geen asbest

#	Type	Referentie	Resultaat
5.1	Mengmonster	2	Geen asbest
