Asbestinventarisatetest

Fransveld 8, 2400 Mol

Attestnummer : 20260422-000107.000

Uitgegeven op : 22.04.2026

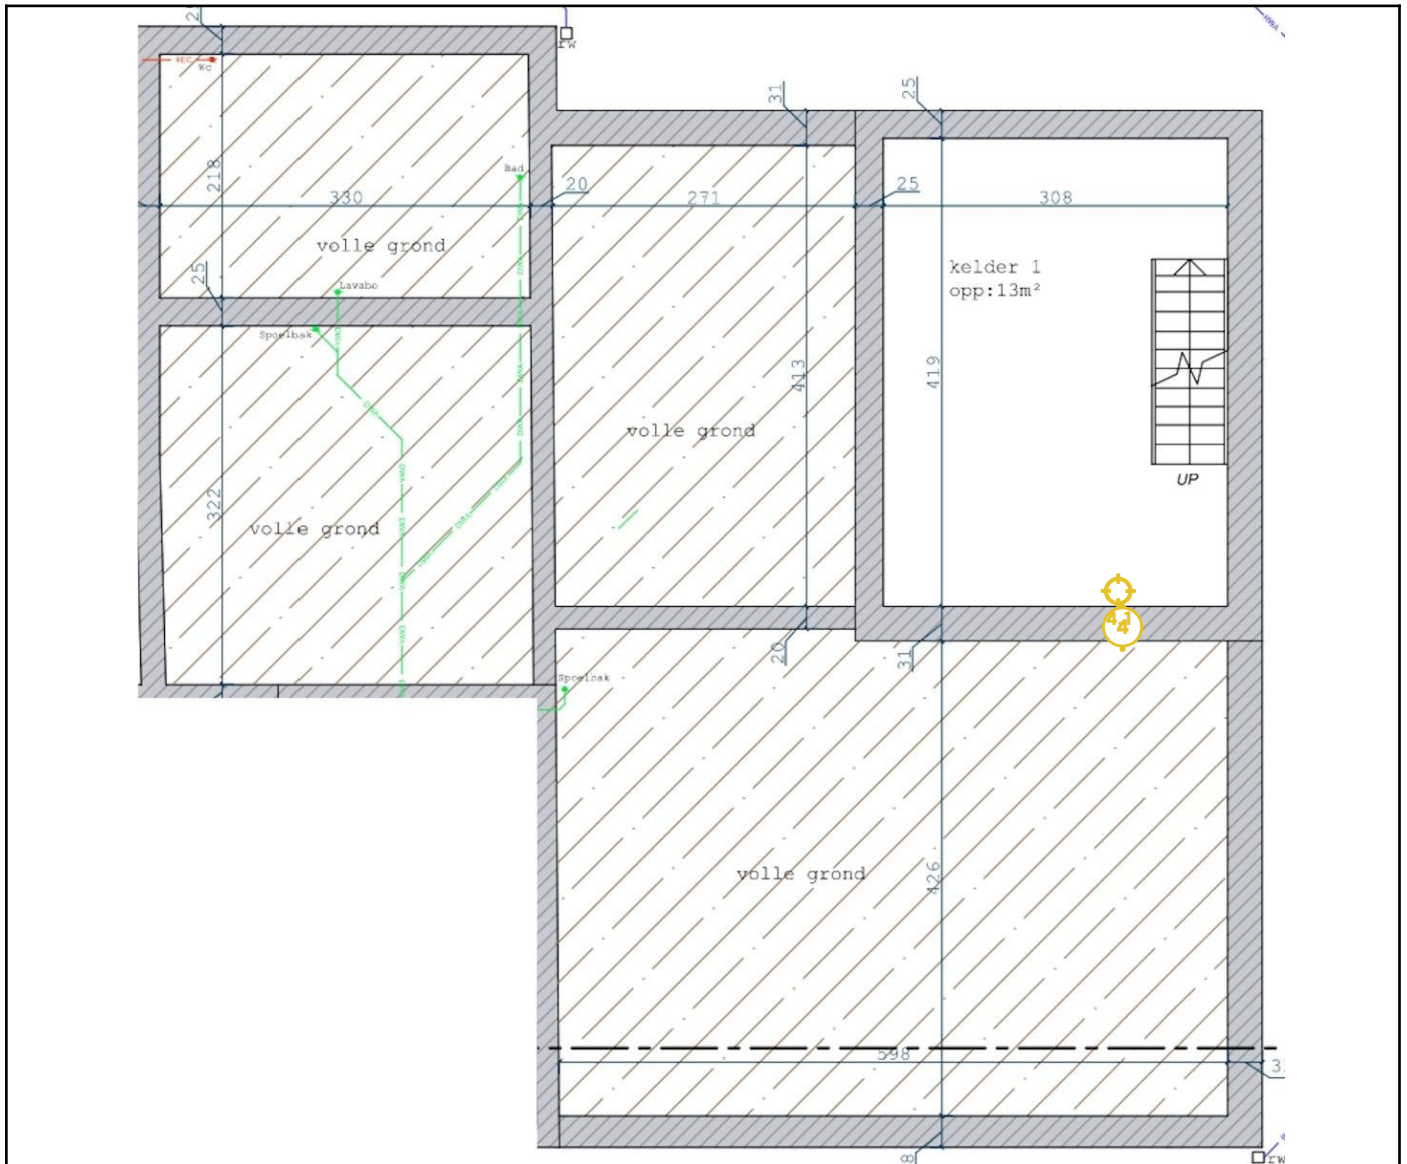
Plan 1.1: Kelder/Fundering

Beschrijving	Type	Actie
4. Doorvoerbuis inkom waterleiding	Asbestmateriaal	Zorgvuldig beheren
4.1 Code: 4	Puntmonster	-

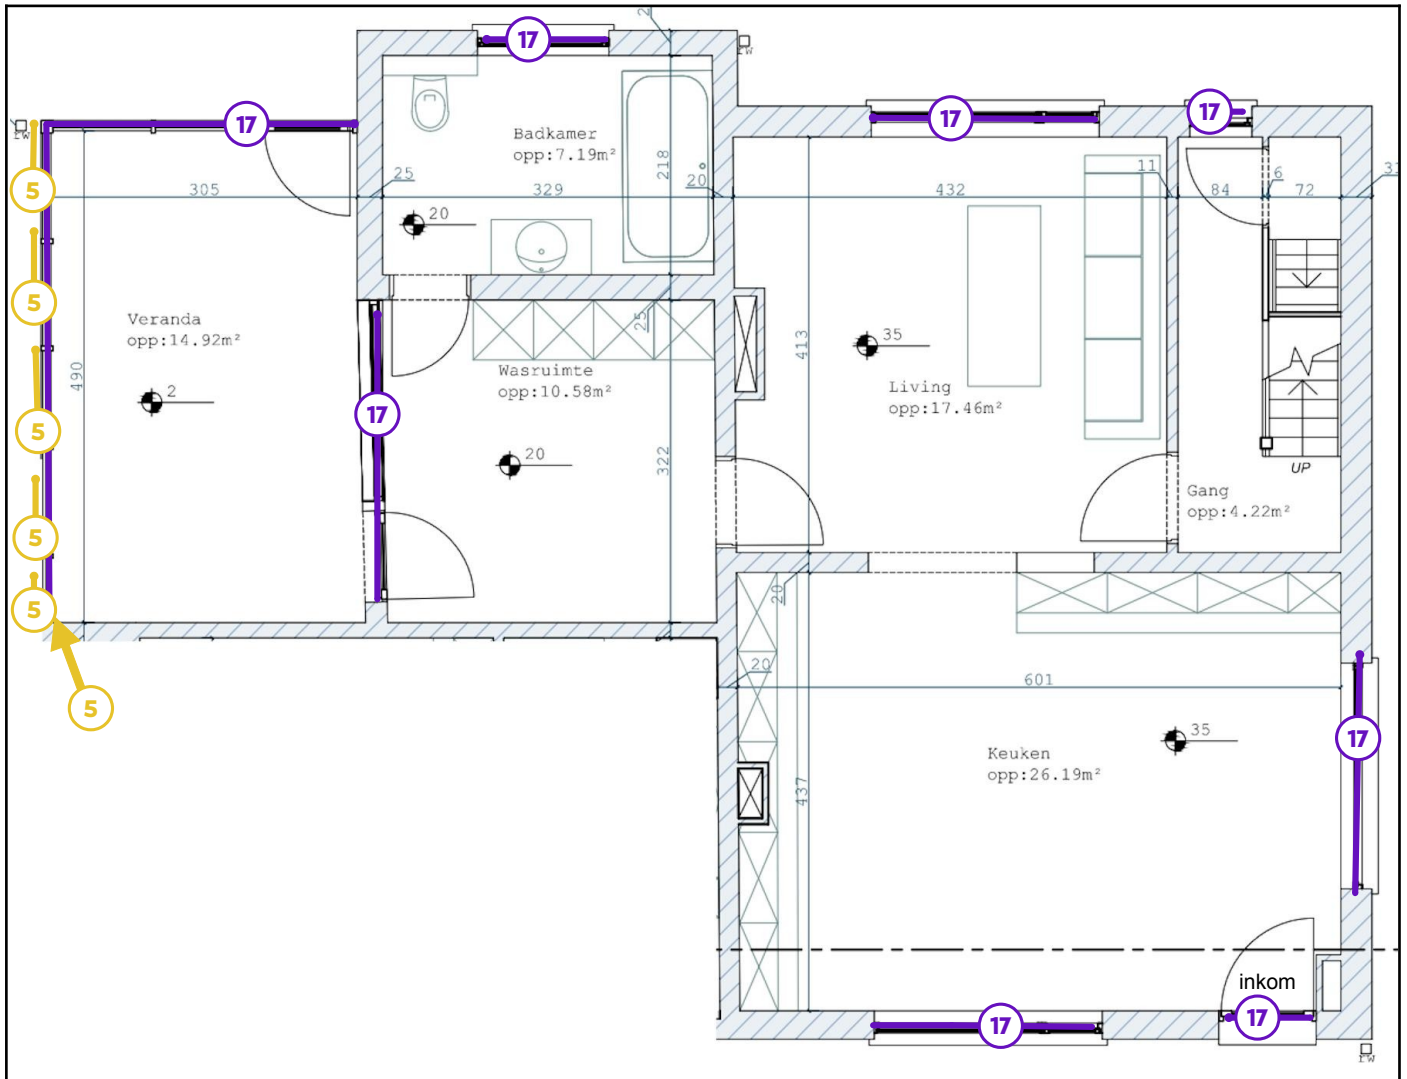
Plan 1.4: Gelijkvloers

Beschrijving	Type	Actie
5. Glasal panelen veranda	Asbestmateriaal	Zorgvuldig beheren
17. EPDM/TPE dichting aan de ramen	Overige ruimte of materiaal	-

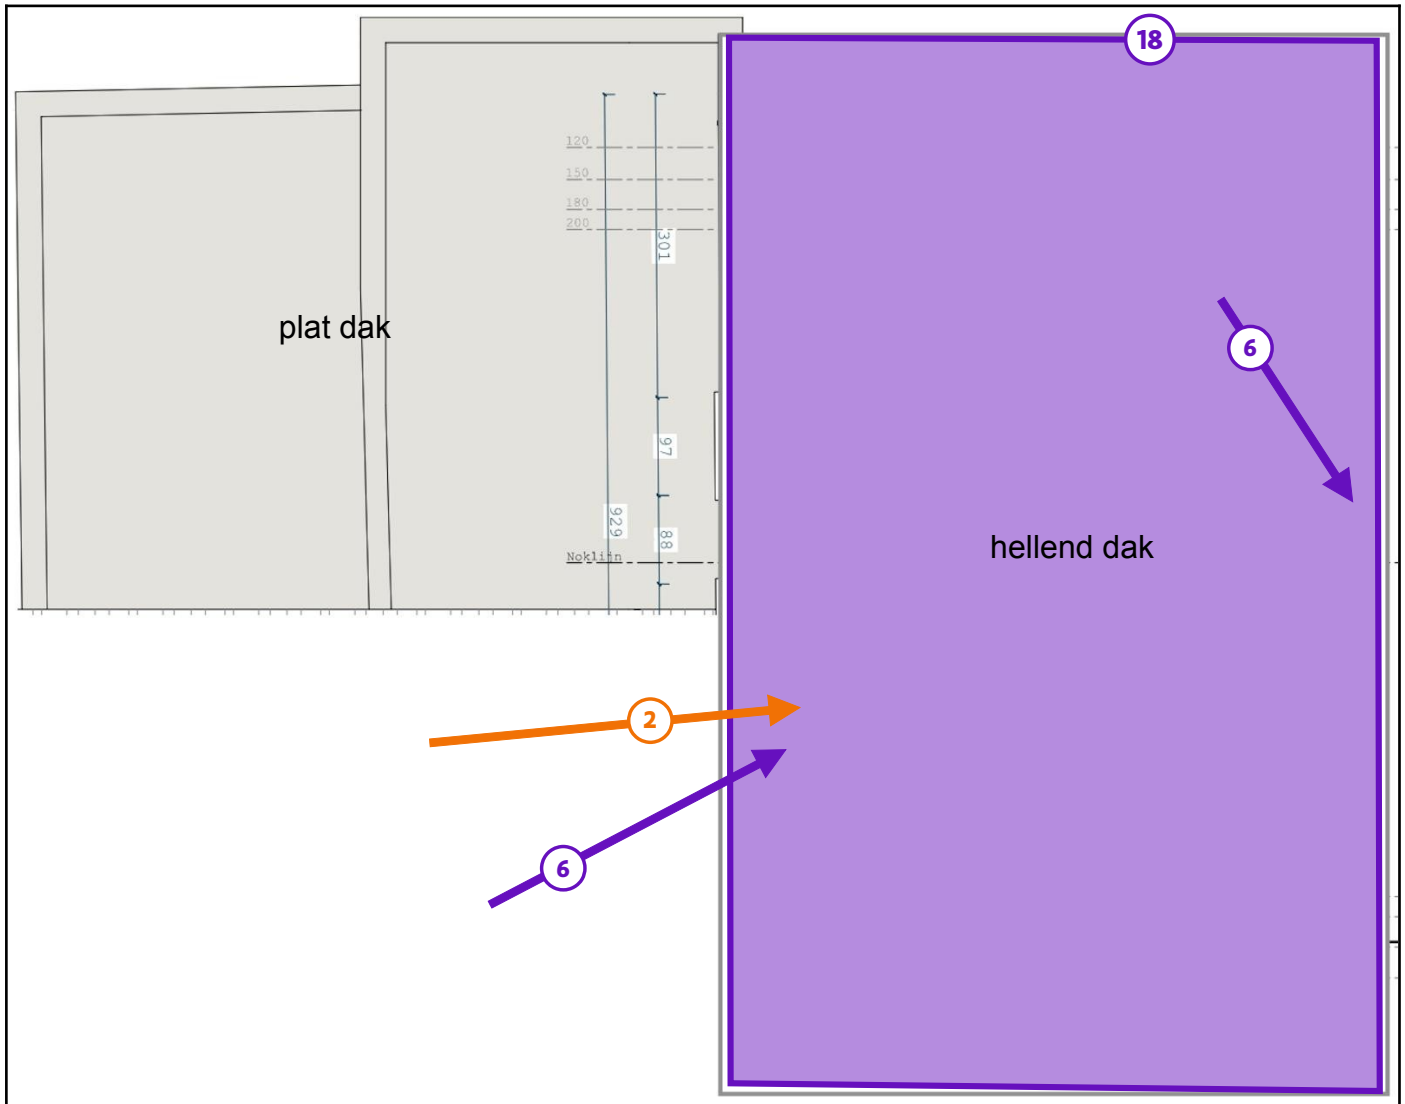
Plan 1.10: Onderdakplan

Beschrijving	Type	Actie
2. Schouwhoed vezelcement	Asbestmateriaal	Verwijderen
6. Binnenzijde schouwen	Beperking	-
18. Onderdak pvc/bi-plex	Overige ruimte of materiaal	-

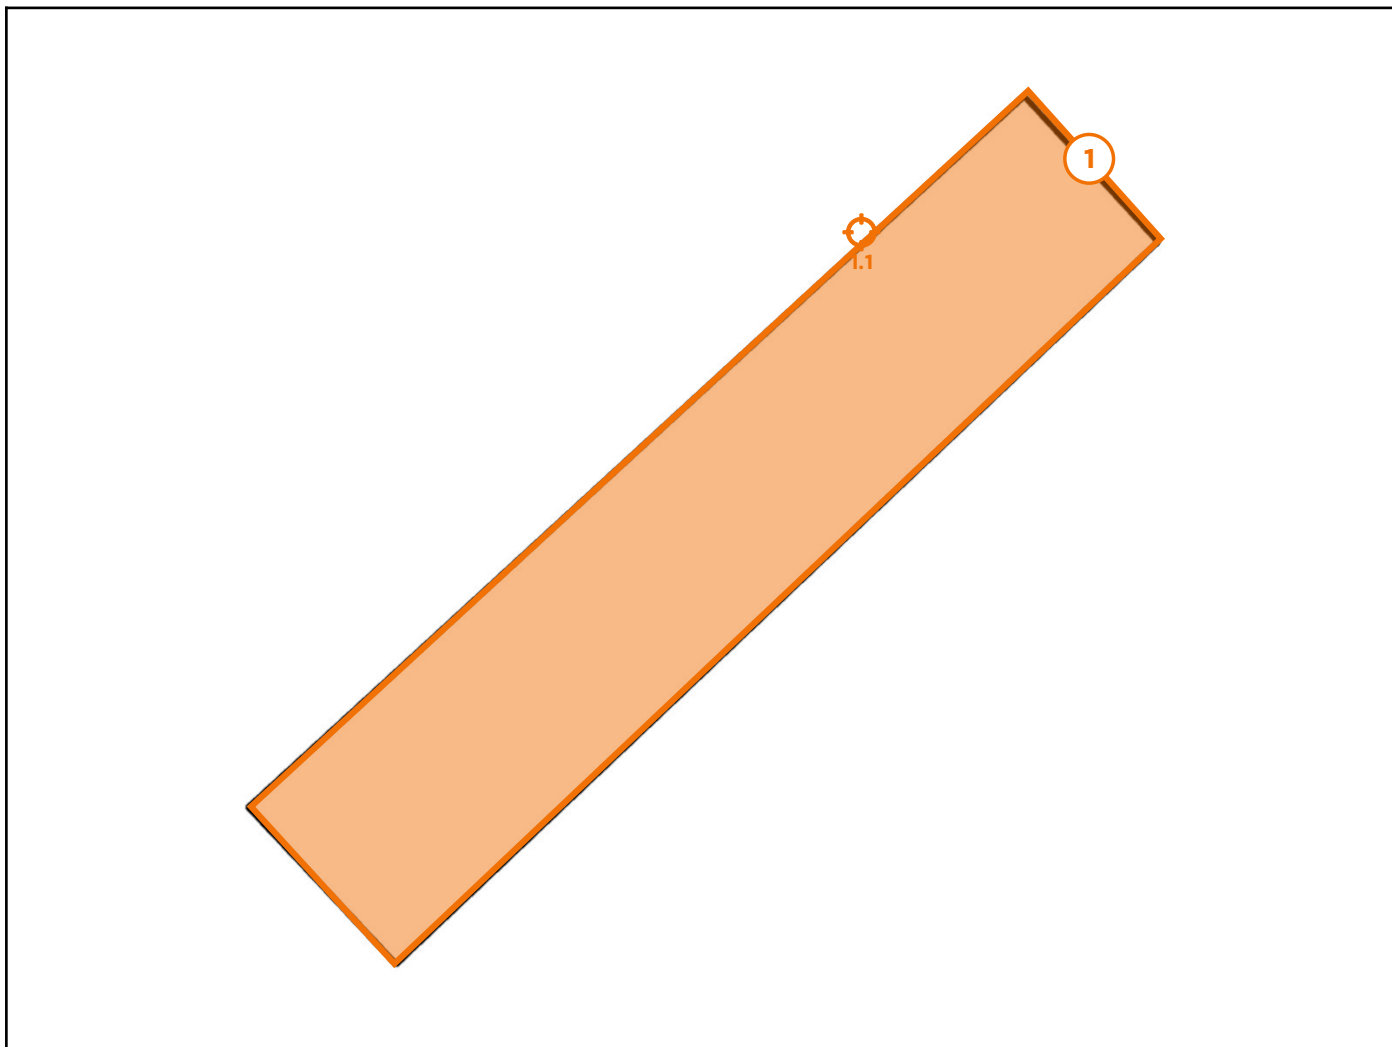
Plan 3.1: Houtopslag 1 plan

Beschrijving	Type	Actie
1. Golfplaten dak houtopslag 1	Asbestmateriaal	Verwijderen
1.1 Code: 7	Puntmonster	-

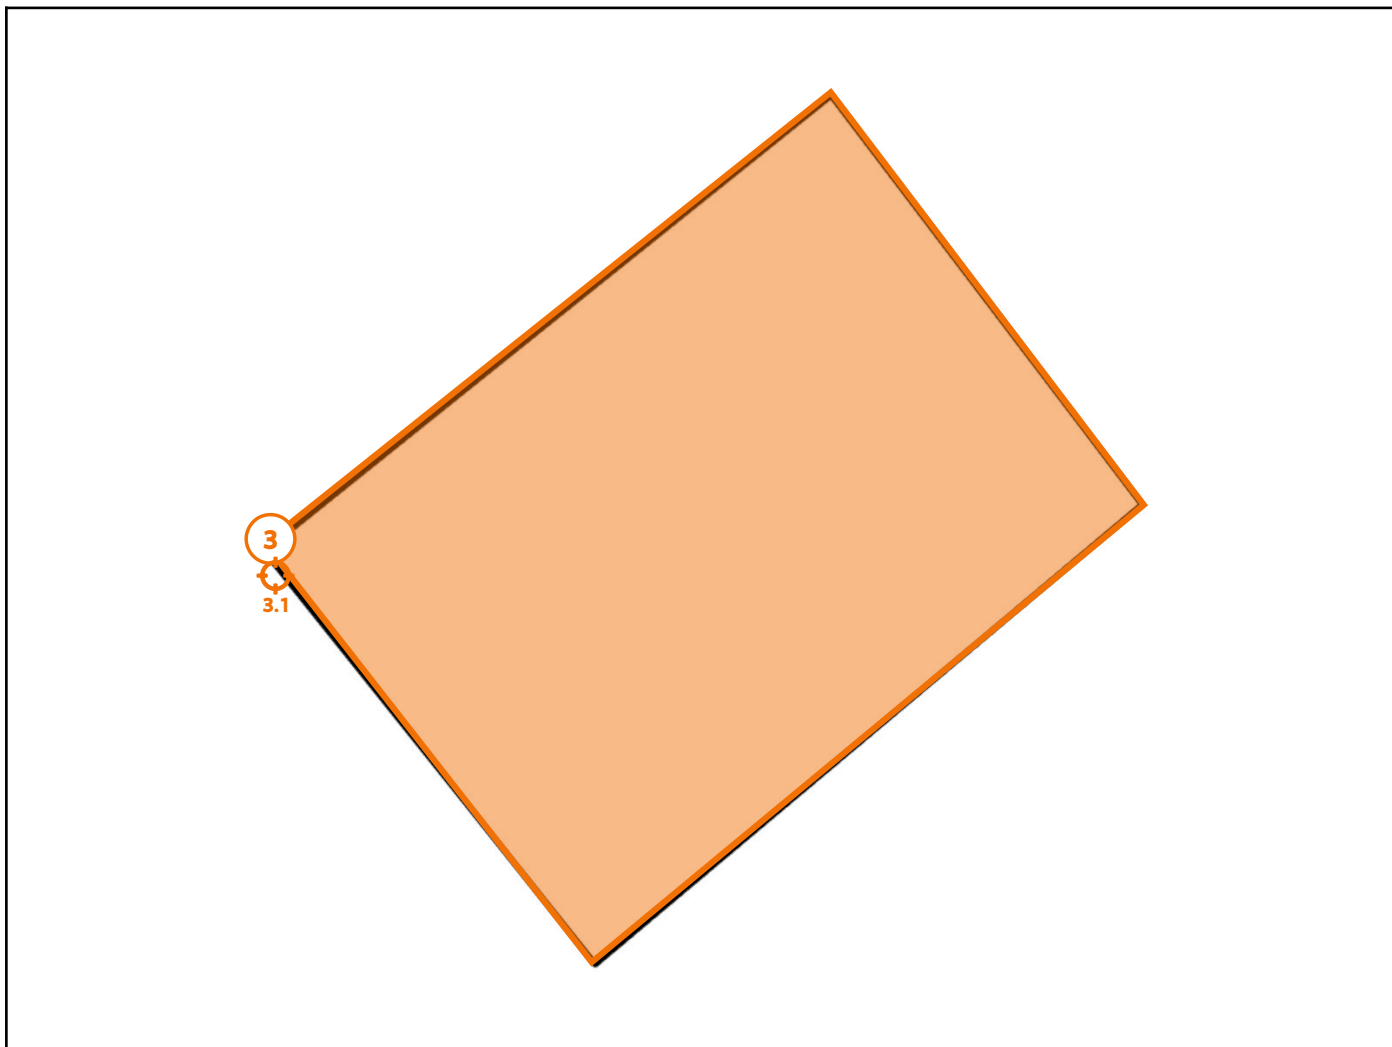
Plan 4.1: Opslaghok plan

Beschrijving	Type	Actie
3. Golfplaten dak opslaghok	Asbestmateriaal	Verwijderen
3.1 Code: 6	Puntmonster	-

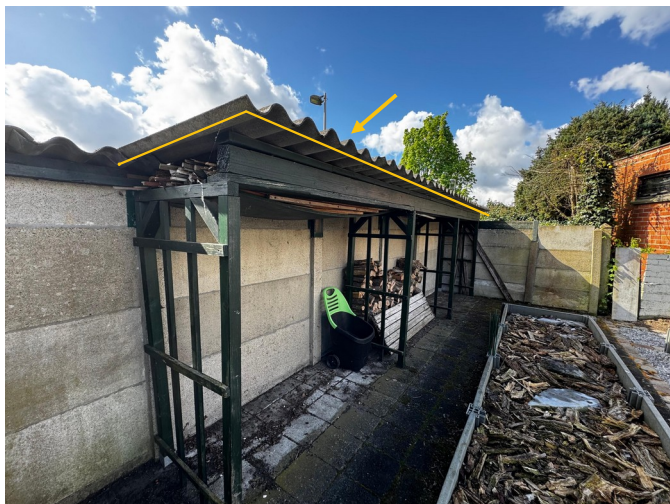
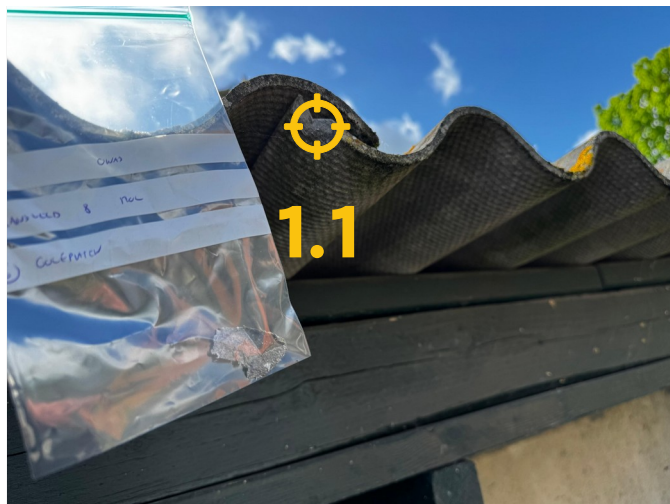
Eindbeoordeling materiaalrisico	Verhoogd materiaalrisico en/of verhoogde kans op vezelvrijgave
---------------------------------	--

Gebondenheid	Categorie 1: hechtgebonden in oorsprong
Asbestsoort (vezeltype)	Alleen chrysotiel aanwezig
Asbestconcentratie	Laag (< 50%)
Afschermingsgraad van het gehele materiaal	Geheel of deels vrij aan de buitenlucht, maar geen contact met binnenlucht
Toestand van het materiaal	Matig beschadigd, matig verweerd

#	Type	Referentie	Resultaat
1.1	Puntmonster	7	Chrysotiel

Beschrijving	Golfplaten dak houtopslag 1
Omgeving	Buiten
Primaire drager	Schuin dak
Asbestmateriaal	Dak- en gevelbekleding - Golfplaat
Bindmiddel van asbestmateriaal	Cement
Gebondenheid op basis van bindmiddel	Hecht
Hoeveelheid (oppervlakte - aantal)	<ul style="list-style-type: none">• 8,50 m² - 1 stuk
Totale oppervlakte	8,50 m ²
Eenvoudig bereikbaar	Ja
Bevestigingswijze	<ul style="list-style-type: none">• Geschroefd
Identificatiemethode	Een monstername door de asbestdeskundige met laboanalyse door een asbestlabo.
Destructieve handeling voor identificatie	Nee
Opmerking	De hoeveelheid is een zo nauwkeurig mogelijke opmeting. Hieraan kunnen evenwel geen rechten worden ontleend.

- Verwijder dit asbestmateriaal zo snel mogelijk. Volg de toestand goed op.
- Hemelwater dat afspoelt van asbestcement daken of gevels kan asbestdeeltjes bevatten. Gebruik het enkel voor gesloten circuits (bv. spoelen toiletten). Reinig na het vervangen van het dak of de gevel de dakgoten en regenwaterput of -ton om asbesthoudend sediment of slib te verwijderen

- Eenvoudige handelingen: mag via doe-het-zelf of door werknemer(s) met opleidingsattest eenvoudige handelingen
Als dit materiaal verwijderd kan worden zonder het te breken, te beschadigen... , dan mag met dit met eenvoudige handelingen.
Vermijd stofvorming en stofverspreiding op elk moment van de werken. Bevochtig of fixeer het materiaal.
Het gebruik van sneldraaiende werktuigen (boormachine, slijpschijf, hogedrukreiniger...) is verboden.
Zorg voor gepaste persoonlijke beschermingsmiddelen: minimaal FFP3-mondmasker (EN 149), wegwerpovertal met kap (minimaal Cat III, type 5/6), wegwerphandschoenen en overschoenen of afspoelbaar schoeisel

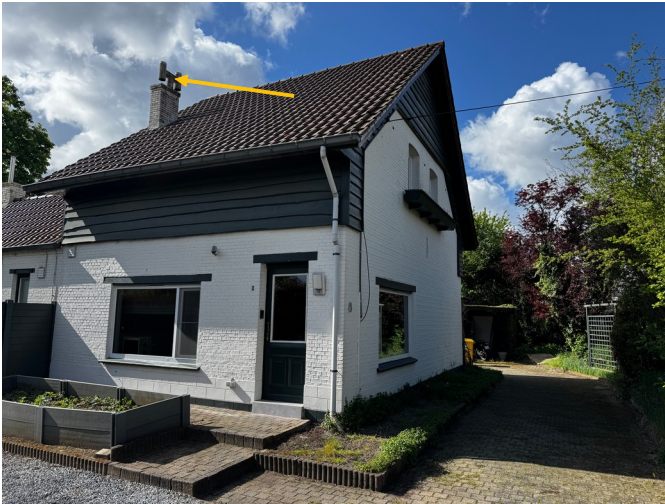
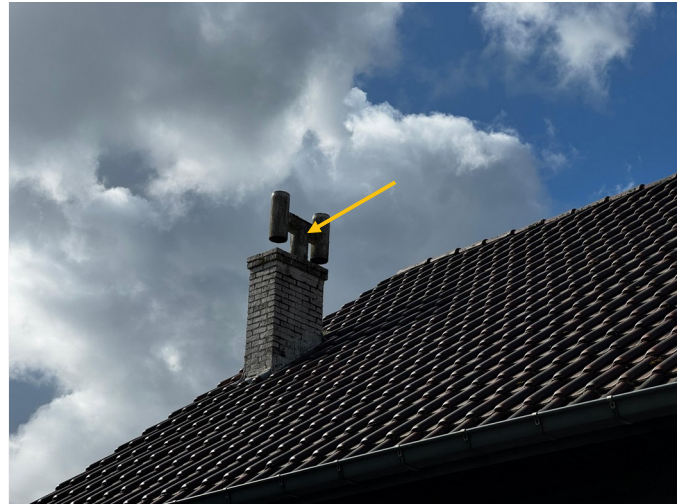
Eindbeoordeling materiaalrisico	Verhoogd materiaalrisico en/of verhoogde kans op vezelvrijgave
---------------------------------	--

Gebondenheid	Categorie 1: hechtgebonden in oorsprong
Asbestsoort (vezeltype)	Crocidoliet aanwezig
Asbestconcentratie	Laag (< 50%)
Afschermingsgraad van het gehele materiaal	Geheel of deels vrij aan de buitenlucht, maar geen contact met binnenlucht
Toestand van het materiaal	Matig beschadigd, matig verweerd

Beschrijving	Schouwhoed vezelcement
Omgeving	Buiten
Primaire drager	HVAC infrastructuur en uitrusting
Asbestmateriaal	Schouwhoed, ventilatiekap (anti-windval)
Bindmiddel van asbestmateriaal	Cement
Gebondenheid op basis van bindmiddel	Hecht
Hoeveelheid (gewicht - aantal)	<ul style="list-style-type: none">• 6,00 kg - 1 stuk
Totaal gewicht	6,00 kg
Eenvoudig bereikbaar	Ja
Bevestigingswijze	<ul style="list-style-type: none">• Geklemd
Identificatiemethode	<p>De asbestdeskundige beoordeelt het materiaal als asbestverdacht en dus asbesthoudend, en dit zonder monstername.</p> <p>Motivatie: Er is een onderzoeksbeperking die monstername verhindert; De ruimte of het materiaal bevindt zich hoger dan 3,5 meter vanaf een vaste ondergrond.</p>
Destructieve handeling voor identificatie	Nee
Opmerking	De hoeveelheid is een zo nauwkeurig mogelijke opmeting. Hieraan kunnen evenwel geen rechten worden ontleend.

- Verwijder dit asbestmateriaal zo snel mogelijk. Volg de toestand goed op.
- Voer bijkomende staalname(s) uit.

- Eenvoudige handelingen: mag via doe-het-zelf of door werknemer(s) met opleidingsattest eenvoudige handelingen
Als dit materiaal verwijderd kan worden zonder het te breken, te beschadigen... , dan mag met dit met eenvoudige handelingen.
Vermijd stofvorming en stofverspreiding op elk moment van de werken. Bevochtig of fixeer het materiaal.
Het gebruik van sneldraaiende werktuigen (boormachine, slijpschijf, hogedrukreiniger...) is verboden.
Zorg voor gepaste persoonlijke beschermingsmiddelen: minimaal FFP3-mondmasker (EN 149), wegwerpoverall met kap (minimaal Cat III, type 5/6), wegwerphandschoenen en overschoenen of afspoelbaar schoeisel
Afval: particulieren kunnen dit verpakt aanbieden bij hun recyclagepark (raadpleeg de voorwaarden van uw

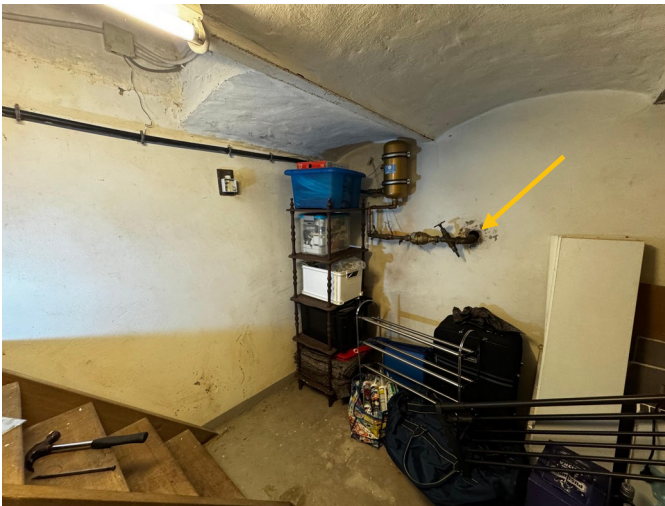
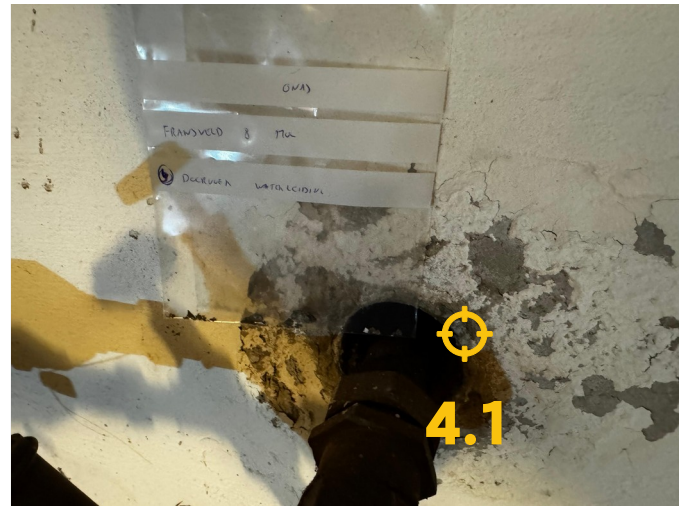
Beschrijving	Doorvoerbuis inkom waterleiding
Omgeving	Binnen
Primaire drager	Binnenwand
Asbestmateriaal	Buis, koker, leiding, pijp, doorvoer
Bindmiddel van asbestmateriaal	Cement
Gebondenheid op basis van bindmiddel	Hecht
Hoeveelheid (lengte - omtrek - dikte - aantal)	<ul style="list-style-type: none">• 0,30 m - 23,00 cm - 0,80 cm - 1 stuk
Totaal volume	< 0,001 m ³
Eenvoudig bereikbaar	Ja
Bevestigingswijze	<ul style="list-style-type: none">• Verlijmd, ingegoten, versmeerd
Identificatiemethode	Een monstername door de asbestdeskundige met laboanalyse door een asbestlabo.
Destructieve handeling voor identificatie	Nee
Opmerking	De buis loop door de muur, lengte is onbekend.

Vermijd stofvorming en stofverspreiding op elk moment van de werken. Bevochtig of fixeer het materiaal.

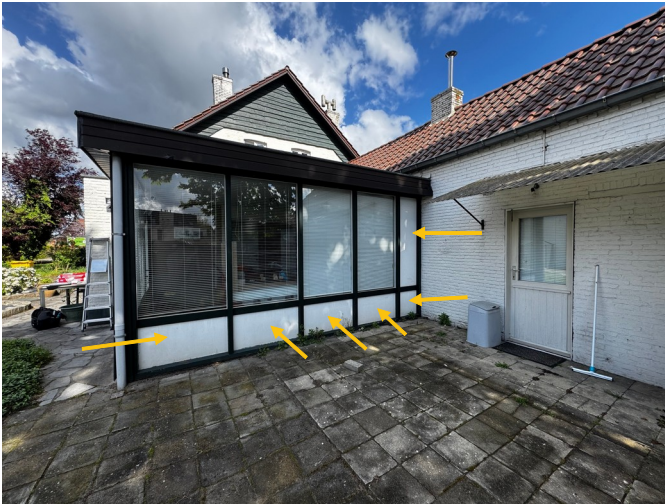
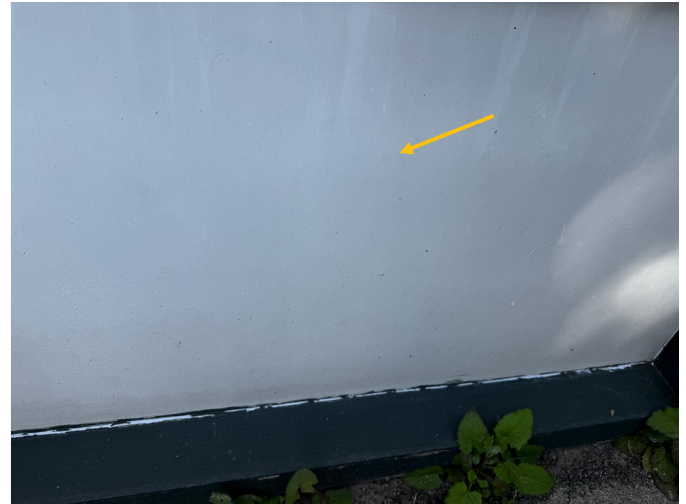
Beschrijving	Glasal panelen veranda
Omgeving	Buiten
Primaire drager	Wandopening verticaal (raam, deur, ...)
Asbestmateriaal	Plaat, paneel, tablet - Geëmailleerd, type Glasal
Bindmiddel van asbestmateriaal	Cement
Gebondenheid op basis van bindmiddel	Hecht
Hoeveelheid (oppervlakte - dikte - aantal)	<ul style="list-style-type: none"> • 0,40 m² - 0,30 cm - 4 stuks • 0,20 m² - 0,30 cm - 1 stuk • 0,60 m² - 0,30 cm - 1 stuk
Totaal volume	0,007 m ³
Eenvoudig bereikbaar	Ja
Bevestigingswijze	<ul style="list-style-type: none"> • Geklemd • Verlijmd, ingegoten, versmeerd
Identificatiemethode	<p>De asbestdeskundige beoordeelt het materiaal als asbestverdacht en dus asbesthoudend, en dit zonder monstername.</p> <p>Motivatie: De monstername brengt andere schade aan dan schade die inherent is aan de monstername.</p>
Destructieve handeling voor identificatie	Nee
Opmerking	De hoeveelheid is een zo nauwkeurig mogelijke opmeting. Hieraan kunnen evenwel geen rechten worden ontleend.

Vermijd stofvorming en stofverspreiding op elk moment van de werken. Bevochtig of fixeer het materiaal.
