# Asbestinventarisatetest

Gerheide 161, 2490 Balen

Attestnummer : 20260427-000360.000

Uitgegeven op : 27.04.2026

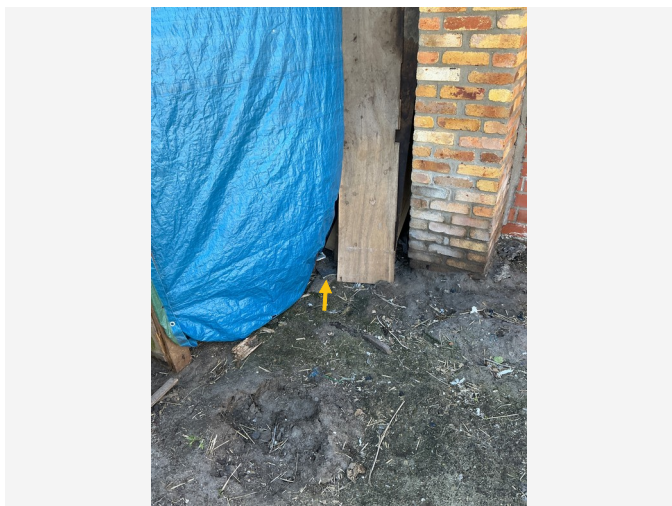
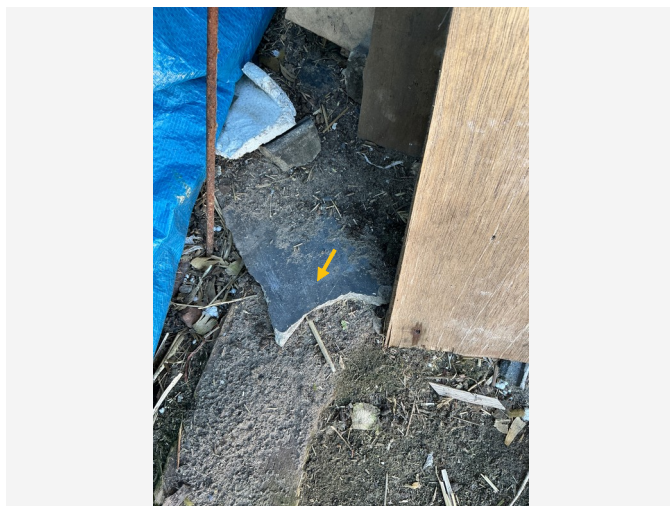
Het asbestmateriaal valt onder de mijlpaal van 2040.

**Dringend verwijderen**

<b>Beschrijving</b>	Asbestcement afval
<b>Type afvalstof</b>	Betreft stock-voorraad of gedemonteerde asbestmaterialen
<b>Aanwezige resten</b>	Geen resten aanwezig
<b>Omgeving</b>	Buiten
<b>Primaire drager</b>	Bodem
<b>Asbestmaterialen</b>	<ul style="list-style-type: none"><li>• Dak- en gevelbekleding - Plaat</li></ul>
<b>Bindmiddel van asbestmateriaal</b>	Cement
<b>Gebondenheid op basis van bindmiddel</b>	Hecht
<b>Hoeveelheid (gewicht - aantal)</b>	<ul style="list-style-type: none"><li>• 5,00 kg - 1 stuk</li></ul>
<b>Totaal gewicht</b>	5,00 kg
<b>Eenvoudig bereikbaar</b>	Ja
<b>Identificatiemethode</b>	De asbestdeskundige beoordeelt het materiaal als asbestverdacht en dus asbesthoudend, en dit zonder monstername.
<b>Opmerking</b>	De vermelde hoeveelheid betreft een beredeneerde raming. Er worden geen rechten verleend aan deze hoeveelheid.

- Verwijder het asbestafval.
- Voer bijkomende staalname(s) uit.

- Eenvoudige handelingen: mag via doe-het-zelf of door werknemer(s) met opleidingsattest eenvoudige handelingen  
EH via doe-het zelf.

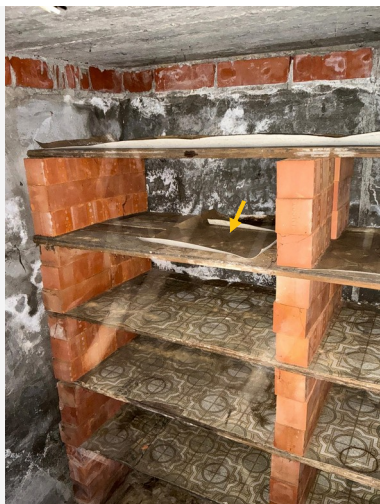
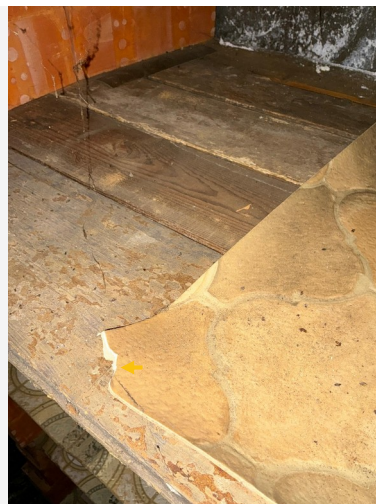
Het asbestmateriaal valt onder de mijlpaal van 2034.

Verwijderen

Eindbeoordeling materiaalrisico	Verhoogd materiaalrisico en/of verhoogde kans op vezelvrijgave
---------------------------------	--

Gebondenheid	Categorie 2: niet-hechtgebonden met matrix
Asbestsoort (vezeltype)	Alleen chrysotiel aanwezig
Asbestconcentratie	Hoog ( $\geq 50\%$ )
Afschermingsgraad van het gehele materiaal	Geheel of deels vrij aan de binnenlucht, maar geen contact met binnenluchtstromen
Toestand van het materiaal	Licht beschadigd, licht verweerd. Intacte calciumsilicaatplaat of materiaal met categorie 3-gebondenheid

#	Type	Referentie	Resultaat
2.1	Puntmonster	3	Chrysotiel

Beschrijving	Vinylvloer met kartonlaag gelijmd kelder 1
Omgeving	Binnen
Primaire drager	Inrichting (meubilair, ...)
Asbestmateriaal	Prefab - afwerking - Vloerzeil
Bindmiddel van asbestmateriaal	Karton - papier - viltachtig
Gebondenheid op basis van bindmiddel	Niet-hechtgebonden
Hoeveelheid (oppervlakte - aantal)	<ul style="list-style-type: none"> <li>• 4,00 m<sup>2</sup> - 1 stuk</li> </ul>
Totale oppervlakte	4,00 m <sup>2</sup>
Eenvoudig bereikbaar	Ja
Bevestigingswijze	<ul style="list-style-type: none"> <li>• Verlijmd, ingegoten, versmeerd</li> </ul>
Identificatiemethode	Een monstername door de asbestdeskundige met laboanalyse door een asbestlabo.
Destructieve handeling voor identificatie	Nee
Opmerking	<p>De bovenzijde bestaat uit kunststof (vinyl). De onderzijde van het vloerzeil bestaat uit karton.</p> <p>De vermelde oppervlaktes en volumes betreffen een beredeneerde schatting. Er worden geen rechten verleend aan deze oppervlaktes/volumes. De dikte is een schatting die voorkomt uit de monsterplaatsen en is daarom niet altijd representatief</p>

- Zorg voor een veilig beheer. Vermijd het beschadigen van het asbestmateriaal. Controleer de toestand jaarlijks op wijzigingen.
- Scherm in afwachting van verwijdering het asbestmateriaal af van luchtstromingen en verstoring: bijvoorbeeld door het te verpakken, te fixeren, af te dekken, signalisatie - afbakening aan te brengen, ...

- Hermetische zone (erkend asbestverwijderaar)  
bevestiging gelijmd (wit of zwarte lijm) : HZ Erkend saneerder . Bij het lostrekken van de vinyl zal de onderlaag scheuren. Een kartonnen onderlaag is losgebonden. Lijmresten worden met een freesmachine verwijderd in een hermetische zone. Zie ook link Zie <https://ovam.vlaanderen.be/wie-mag-wat-verwijderen>  
<https://ovam.vlaanderen.be/voorzorgsmaatregelen-bij-asbestverwijdering>  
<https://ovam.vlaanderen.be/asbestafval-afvoeren> Zie ook wetgevend kader (website van de OVAM en CODEX boek VI titel 3). <http://werk.belgie.be/sites/default/files/content/documents/Welzijn%20op%20het%20werk/Regelgeving/Codex%20boek%20VI%20titel%203%20Asbest.pdf> methodiek verwijderingsmethodes worden achteraan in het attest verder toegelicht

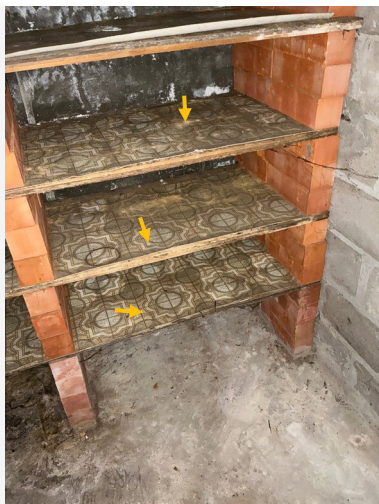
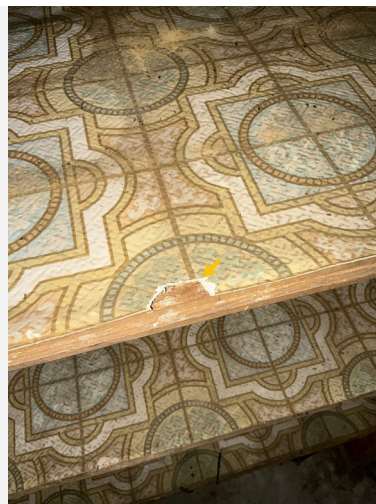
Het asbestmateriaal valt onder de mijlpaal van 2034.

Verwijderen

Eindbeoordeling materiaalrisico	Verhoogd materiaalrisico en/of verhoogde kans op vezelvrijgave
---------------------------------	--

Gebondenheid	Categorie 2: niet-hechtgebonden met matrix
Asbestsoort (vezeltype)	Alleen chrysotiel aanwezig
Asbestconcentratie	Hoog ( $\geq 50\%$ )
Afschermingsgraad van het gehele materiaal	Geheel of deels vrij aan de binnenlucht, maar geen contact met binnenluchtstromen
Toestand van het materiaal	Licht beschadigd, licht verweerd. Intacte calciumsilicaatplaat of materiaal met categorie 3-gebondenheid

#	Type	Referentie	Resultaat
3.1	Puntmonster	6	Chrysotiel

<b>Beschrijving</b>	Vinylvloer met kartonlaag gelijmd kelder 2
<b>Omgeving</b>	Binnen
<b>Primaire drager</b>	Inrichting (meubilair, ...)
<b>Asbestmateriaal</b>	Prefab - afwerking - Vloerzeil
<b>Bindmiddel van asbestmateriaal</b>	Karton - papier - viltachtig
<b>Gebondenheid op basis van bindmiddel</b>	Niet-hechtgebonden
<b>Hoeveelheid (oppervlakte - aantal)</b>	<ul style="list-style-type: none"><li>• 10,00 m<sup>2</sup> - 3 stuks</li></ul>
<b>Totale oppervlakte</b>	30,00 m <sup>2</sup>
<b>Eenvoudig bereikbaar</b>	Ja
<b>Bevestigingswijze</b>	<ul style="list-style-type: none"><li>• Verlijmd, ingegoten, versmeerd</li></ul>
<b>Identificatiemethode</b>	Een monstername door de asbestdeskundige met laboanalyse door een asbestlabo.
<b>Destructieve handeling voor identificatie</b>	Nee
<b>Opmerking</b>	<p>De bovenzijde bestaat uit kunststof (vinyl). De onderzijde van het vloerzeil bestaat uit karton.</p> <p>De vermelde oppervlaktes en volumes betreffen een beredeneerde schatting. Er worden geen rechten verleend aan deze oppervlaktes/volumes. De dikte is een schatting die voorkomt uit de monsterplaatsen en is daarom niet altijd representatief</p>

- Zorg voor een veilig beheer. Vermijd het beschadigen van het asbestmateriaal. Controleer de toestand jaarlijks op wijzigingen.
- Scherm in afwachting van verwijdering het asbestmateriaal af van luchtstromingen en verstoring: bijvoorbeeld door het te verpakken, te fixeren, af te dekken, signalisatie - afbakening aan te brengen, ...

- Hermetische zone (erkend asbestverwijderaar)  
bevestiging gelijmd (wit of zwarte lijm) : HZ Erkend saneerder . Bij het lostrekken van de vinyl zal de onderlaag scheuren. Een kartonnen onderlaag is losgebonden. Lijmresten worden met een freesmachine verwijderd in een hermetische zone. Zie ook link Zie <https://ovam.vlaanderen.be/wie-mag-wat-verwijderen>  
<https://ovam.vlaanderen.be/voorzorgsmaatregelen-bij-asbestverwijdering>  
<https://ovam.vlaanderen.be/asbestafval-afvoeren> Zie ook wetgevend kader (website van de OVAM en CODEX boek VI titel 3). <http://werk.belgie.be/sites/default/files/content/documents/Welzijn%20op%20het%20werk/Regelgeving/Codex%20boek%20VI%20titel%203%20Asbest.pdf> methodiek verwijderingsmethodes worden achteraan in het attest verder toegelicht

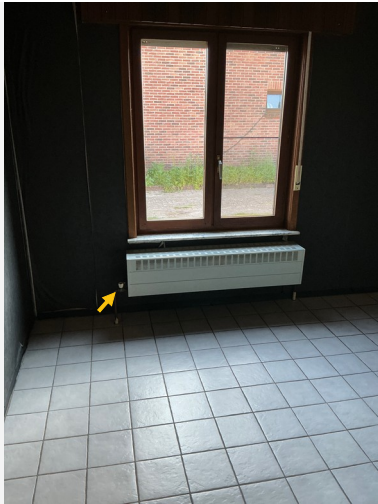
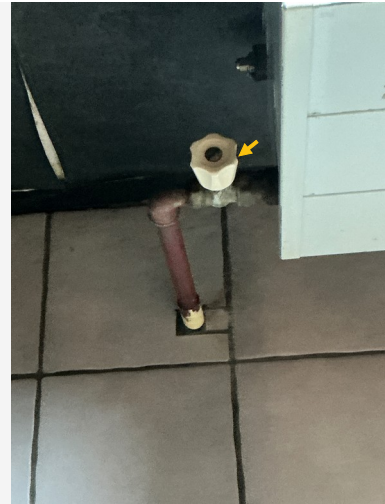
Het asbestmateriaal valt onder de mijlpaal van 2040.

Zorgvuldig beheren

- Zorg voor een veilig beheer. Vermijd het beschadigen van het asbestmateriaal. Controleer de toestand jaarlijks op wijzigingen.
- Voer bijkomende staalname(s) uit.

- Eenvoudige handelingen: mag via doe-het-zelf of door werknemer(s) met opleidingsattest eenvoudige handelingen  
Schakelaars, stopcontacten en andere gelijkaardige toepassingen kunnen eenvoudig losgeschroefd worden --> EH doe-het-zelf. Afgesloten of verzegelde kast --> EH opgeleid techniek personeel 8u basisopleiding asbest. Voor elektrische infrastructuur en uitrusting dient u vooraleer men deze toepassing gaat bevochtigen de elektriciteit af te sluiten (zoniet elektrocutie-/brandgevaar). standaard dragen van de nodige wegwerp beschermingsmiddelen FFP 3 masker , handschoenen en tyvec CAT III type 5-6 , afspoelbaar schoeisel Losschroeven en dubbel verpakken in plastic , sluit luchtdicht af en breng dit als hechtgebonden afval naar een plaatselijk containerpark. Voor hechtgebonden toepassingen: Bij verwijdering door doe-het-zelf moet men dit afval dubbel en luchtdicht verpakt aandienen bij het gemeentelijk recyclagepark. Men raadpleegt best op voorhand de voorwaarden van het recyclagepark.

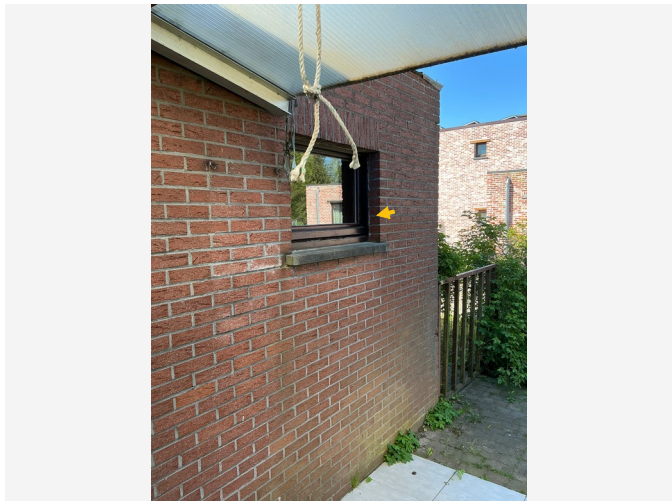
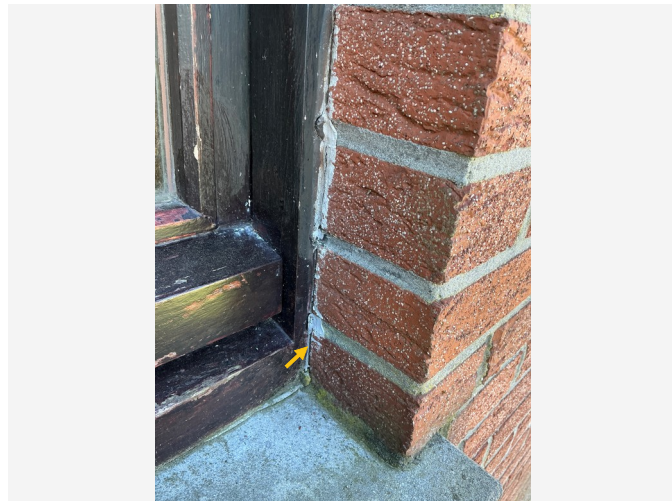
# Fiche 5: Kit kozijn-muur (met staalname) houten raam woning

Asbestmateriaal

Beschrijving	Kit kozijn-muur (met staalname) houten raam woning
Omgeving	Buiten
Primaire drager	Wandopening verticaal (raam, deur, ...)
Asbestmateriaal	In-situ afwerkingslagen - Pasta, stopverf, voegsel, stopsel, vulsel, mastiek, kitten, ...
Bindmiddel van asbestmateriaal	Kitten, mastiek, pasta
Gebondenheid op basis van bindmiddel	Hecht
Hoeveelheid (lengte - aantal)	<ul style="list-style-type: none"><li>• 11,00 m - 1 stuk</li></ul>
Totale lengte	11,00 m
Eenvoudig bereikbaar	Ja
Bevestigingswijze	<ul style="list-style-type: none"><li>• Verlijmd, ingegoten, versmeerd</li></ul>
Identificatiemethode	Een monstername door de asbestdeskundige met laboanalyse door een asbestlabo.
Destructieve handeling voor identificatie	Nee
Opmerking	Notitie hoeveelheden betreft +/- 11 lm Het gewicht en lm is een beredeneerde schatting. Er worden geen rechten verleend aan deze oppervlaktes. De dikte is een schatting die voorkomt uit de monsterplaatsen en is daarom niet altijd representatief

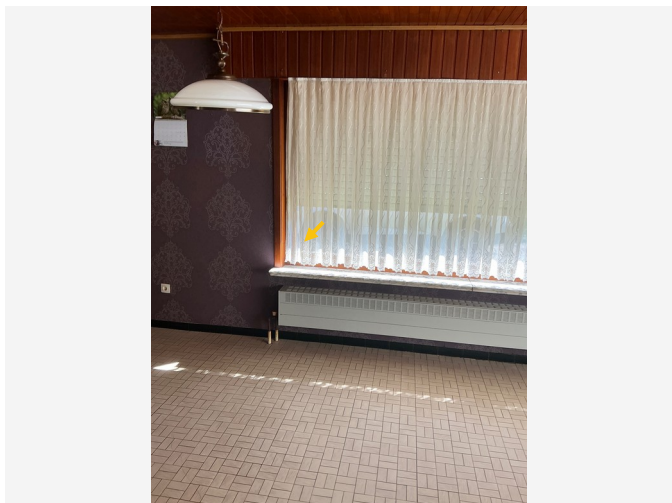
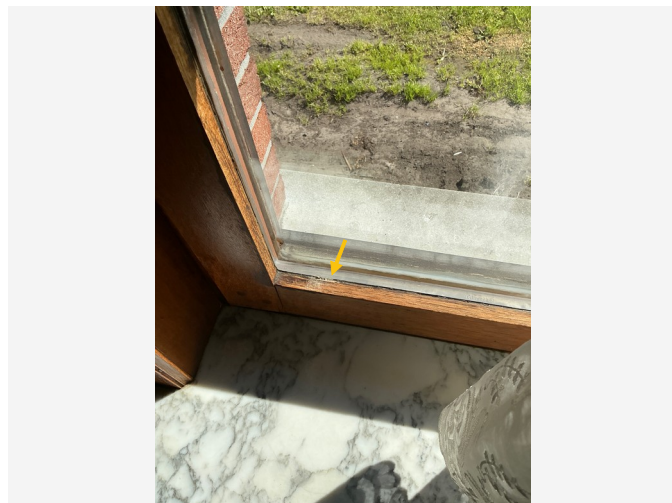
<b>Beschrijving</b>	Kit kozijn-glas (met staalname) houten raam woning
<b>Omgeving</b>	Grenst aan binnen- en buitenlucht
<b>Primaire drager</b>	Wandopening verticaal (raam, deur, ...)
<b>Asbestmateriaal</b>	In-situ afwerkingslagen - Pasta, stopverf, voegsel, stopsel, vulsel, mastiek, katten, ...
<b>Bindmiddel van asbestmateriaal</b>	Kitten, mastiek, pasta
<b>Gebondenheid op basis van bindmiddel</b>	Hecht
<b>Hoeveelheid (lengte - aantal)</b>	<ul style="list-style-type: none"> <li>• 12,00 m - 1 stuk</li> </ul>
<b>Totale lengte</b>	12,00 m
<b>Eenvoudig bereikbaar</b>	Ja
<b>Bevestigingswijze</b>	<ul style="list-style-type: none"> <li>• Verlijmd, ingegoten, versmeerd</li> </ul>
<b>Identificatiemethode</b>	Een monstername door de asbestdeskundige met laboanalyse door een asbestlabo.
<b>Destructieve handeling voor identificatie</b>	Nee
<b>Opmerking</b>	Notitie hoeveelheden betreft +/- 11 lm Het gewicht en lm is een beredeneerde schatting. Er worden geen rechten verleend aan deze oppervlaktes. De dikte is een schatting die voorkomt uit de monsterplaatsen en is daarom niet altijd representatief.

Mag en wil uzelf verwijderen: Zorg er dan voor dat: -u zich vooraf goed informeert op [www.asbestinfo.be](http://www.asbestinfo.be) -u zich beschermt met een FFP3 mondkap, wegwerphandschoenen, wegwerpoveral Cat III type 5-6, afspoelbaar schoeisel -er geen minderjarigen of derden aanwezig zijn -u beschikt over PE-folie en zakken om loskomende deeltjes en het afval op te vangen en te verpakken -u beschikt over een vernevelaar (water) of fixeermiddel om het abestmateriaal te bevochtigen tijdens de volledige duur van de werken -u weet hoe u asbestmateriaal veilig kan demonteren zonder stof of breuken -u beschikt over natte doeken om eventuele resten en stof weg te nemen

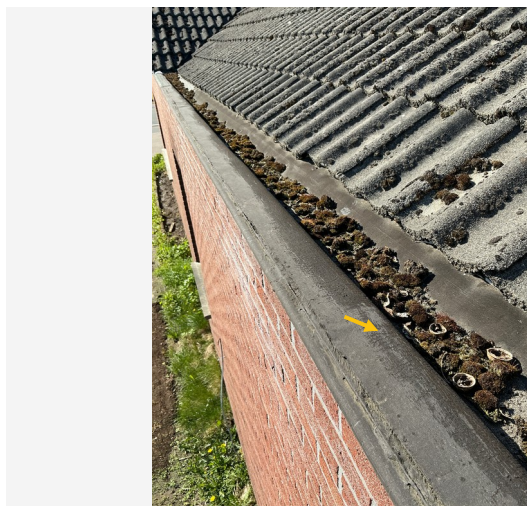
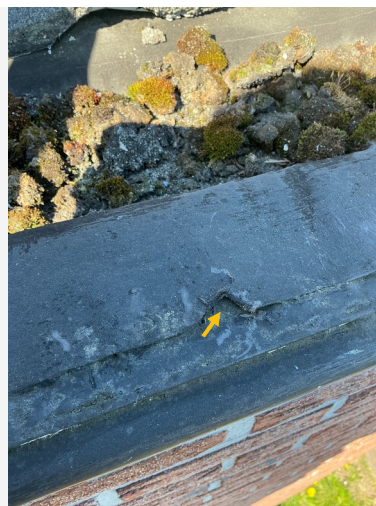
## Fiche 11: Dakgoot roofing (met staalname)

Geen asbest

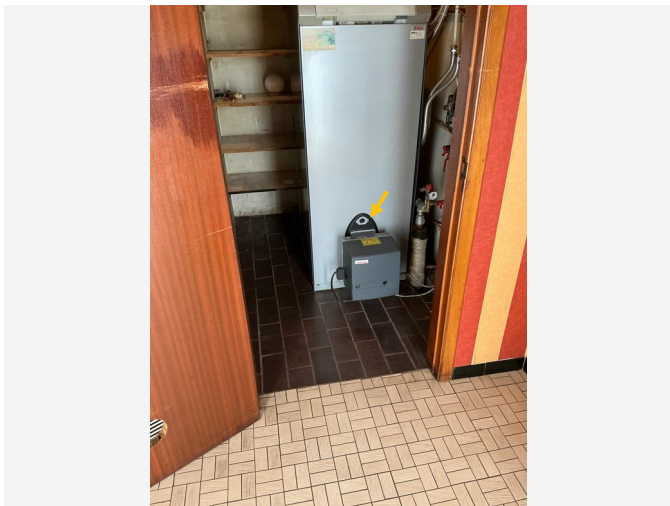
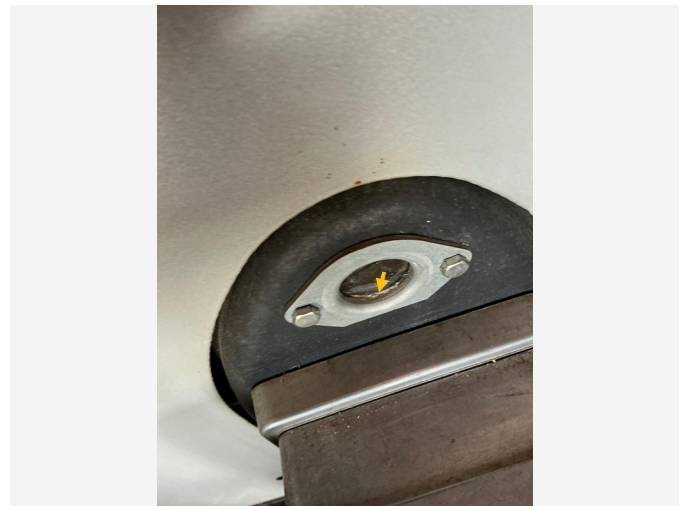
## Fiche 12: Pakkingen (staalname)

Geen asbest

<b>Beschrijving</b>	Pakkingen (staalname)
<b>Omgeving</b>	Binnen
<b>Primaire drager</b>	HVAC infrastructuur en uitrusting
<b>Bindmiddel van materiaal</b>	Karton - papier - viltachtig
<b>Gebondenheid op basis van bindmiddel</b>	Niet-hechtgebonden
<b>Hoeveelheid (gewicht - aantal)</b>	<ul style="list-style-type: none"><li>• 1,00 kg - 1 stuk</li></ul>
<b>Totaal gewicht</b>	1,00 kg
<b>Identificatiemethode</b>	Een monstername door de asbestdeskundige met laboanalyse door een asbestlabo.
<b>Destructieve handeling voor identificatie</b>	Nee
<b>Opmerking</b>	<p>De verdachte pakking werd bemonsterd.</p> <p>De vermelde oppervlaktes en volumes betreffen een beredeneerde schatting. Er worden geen rechten verleend aan deze oppervlaktes/volumes. De dikte is een schatting die voorkomt uit de monsterplaatsen en is daarom niet altijd representatief.</p>

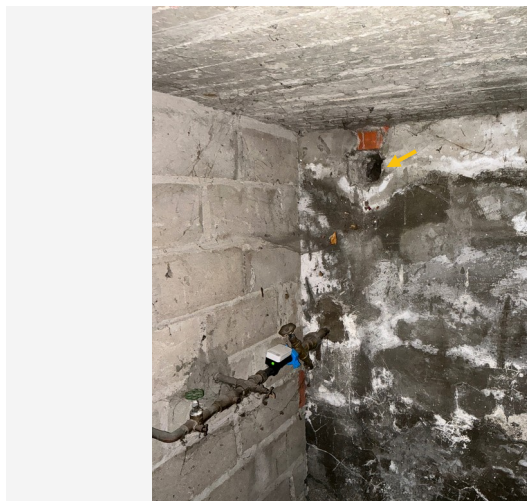
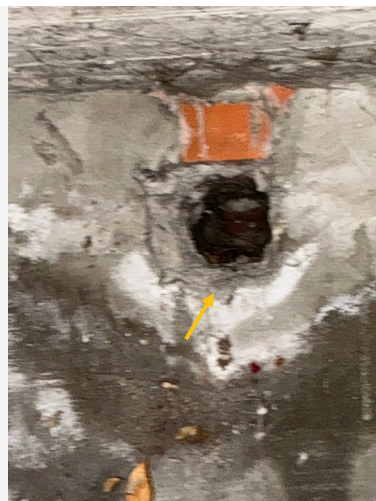
# Fiche 15: Cementering binnentoepassing (met staalname)

Geen asbest

<b>Beschrijving</b>	Cementering binnentoepassing (met staalname)
<b>Omgeving</b>	Binnen
<b>Primaire drager</b>	Binnenwand
<b>Bindmiddel van materiaal</b>	Cement
<b>Gebondenheid op basis van bindmiddel</b>	Hecht
<b>Hoeveelheid (gewicht - aantal)</b>	<ul style="list-style-type: none"><li>• 1.000,00 kg - 1 stuk</li></ul>
<b>Totaal gewicht</b>	1.000,00 kg
<b>Identificatiemethode</b>	Een monstername door de asbestdeskundige met laboanalyse door een asbestlabo.
<b>Destructieve handeling voor identificatie</b>	Nee
<b>Opmerking</b>	<p>De vermelde oppervlaktes en volumes betreffen een beredeneerde schatting. Er worden geen rechten verleend aan deze oppervlaktes/volumes. De dikte is een schatting die voorkomt uit de monsterplaatsen en is daarom niet altijd representatief.</p> <p>(staal genomen van twee plaatsen)</p>

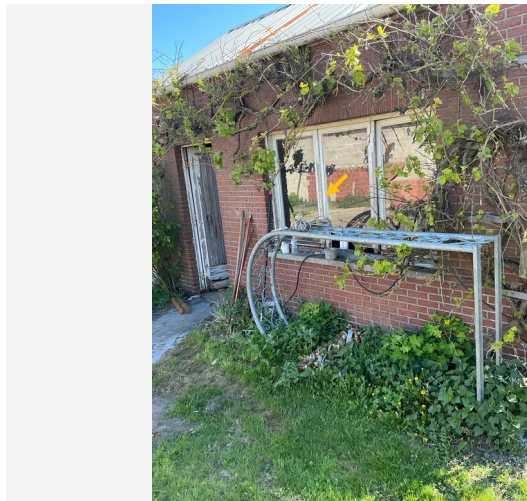
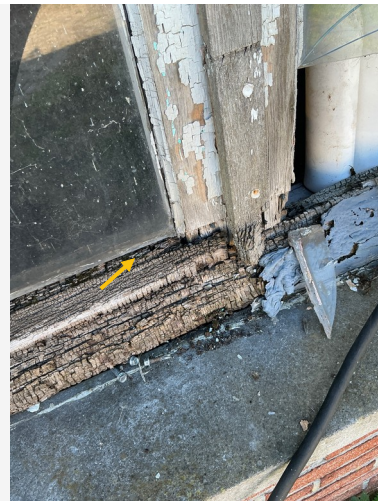
# Fiche 18: Kit kozijn-glas (met staalname) houten raam garage

Geen asbest

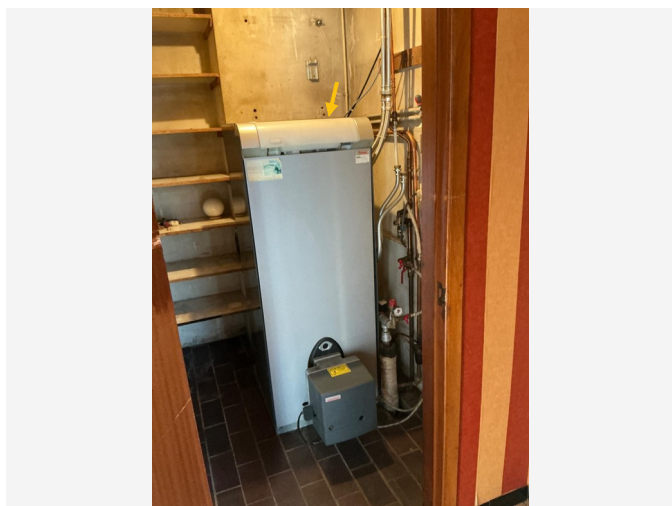
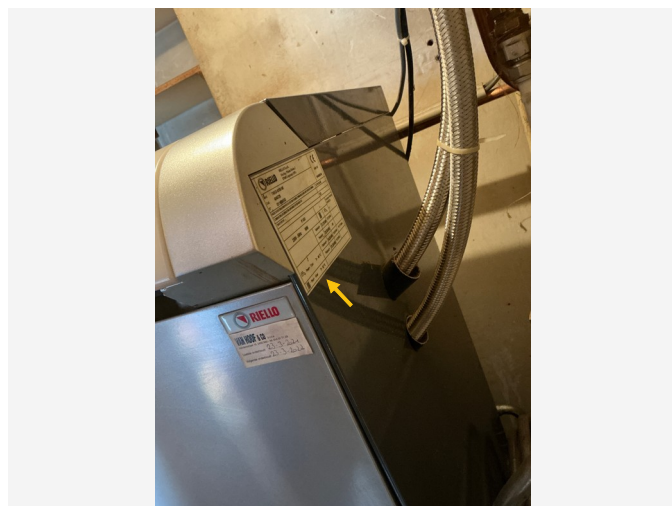
### Fiche 21: HVAC-installatie: staat niet vermeld in het IAD bronnenboek

Beschrijving	Notitie	Terug te vinden op plannen
Fiche 21: HVAC-installatie: staat niet vermeld in het IAD bronnenboek	De ketel van het merk rello werd opgezocht in het IAD Online bronnenboek, er zijn geen resultaten gevonden . Laat de ketel controleren door een opgeleid techniker (basis 8u asbest)	Plan 1.9: Gelijkvloers
