# Asbestinventarisatetest

Berkenbos 1, 2490 Balen

Attestnummer : 20260325-000240.000

Uitgegeven op : 25.03.2026

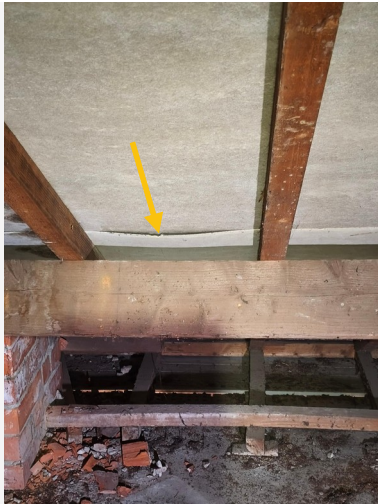
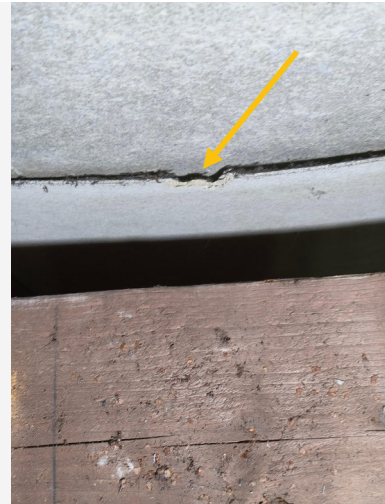
Het asbestmateriaal valt onder de mijlpaal van 2040.

Eindbeoordeling materiaalrisico	Laag materiaalrisico en/of verlaagde kans op vezelvrijgave
Opmerking	onderdakplaten zitten tussen de dakbedekking en constructiebalken

Gebondenheid	Categorie 1: hechtgebonden in oorsprong
Asbestsoort (vezeltype)	Alleen chrysotiel aanwezig
Asbestconcentratie	Laag (< 50%)
Afschermingsgraad van het gehele materiaal	Geheel of deels vrij aan de binnenlucht, maar geen contact met binnenluchtstromen
Toestand van het materiaal	Licht beschadigd, licht verweerd. Intacte calciumsilicaatplaat of materiaal met categorie 3-gebondenheid

#	Type	Referentie	Resultaat
1.1	Puntmonster	3	Chrysotiel

Beschrijving	Onderdak woning
Omgeving	Binnen
Primaire drager	Schuin dak
Asbestmateriaal	Plaat, paneel, tablet - Type Menuiserite
Bindmiddel van asbestmateriaal	Cement
Gebondenheid op basis van bindmiddel	Hecht
Hoeveelheid (oppervlakte - dikte - aantal)	<ul style="list-style-type: none"><li>• 250,00 m<sup>2</sup> - 0,50 cm - 1 stuk</li></ul>
Totaal volume	1,25 m <sup>3</sup>
Eenvoudig bereikbaar	Nee <ul style="list-style-type: none"><li>• Het asbestmateriaal is bedekt (uitgezonderd laag verf, coating, behang, kunststof, textiel) en het wegnemen van het bedekkende materiaal kan niet zonder het bedekkende materiaal te beschadigen.</li></ul>
Bevestigingswijze	<ul style="list-style-type: none"><li>• Geklemd</li></ul>
Identificatiemethode	Een monstername door de asbestdeskundige met laboanalyse door een asbestlabo.
Destructieve handeling voor identificatie	Nee
Opmerking	<p>Staal genomen op zolder.</p> <p>De vermelde oppervlaktes, diktes en volumes betreffen een beredeneerde schatting. Er worden geen rechten verleend aan deze oppervlaktes/diktes/volumes.</p> <p>Deze handeling is een steekproef, er is geen garantie dat het volledige dak met éénzelfde materiaal is opgebouwd. Dit kan enkel via destructief onderzoek vastgesteld worden.</p>

- Zorg voor een veilig beheer en verwijder dit asbestmateriaal wanneer het bij werken eenvoudig bereikbaar wordt. Controleer de toestand jaarlijks op wijzigingen.

(dak werker met 8u basisopleiding asbest) indien de platen eenvoudig te verwijderen zijn zonder kans op breken kan dit via doe-het-zelf of door werknemer(s) met opleidingsattest eenvoudige handelingen; Dek de zoldervloer af met plastic folie . Standaard dragen van de nodige wegwerp beschermingsmiddelen FFP 3 masker , handschoenen en tyvec CAT III type 5-6 , afspoelbaar schoeisel Verwijder de dakpannen. Fixeer het plaatmateriaal , de asbesthoudende platen één voor één en in hun geheel verwijderen. Niet gooien, niet breken. Verwijder onder verneveling of tussentijds voldoende bevochtigen tijdens de volledige duur van de werken. Dubbel verpakken in plastic folie , luchtdicht verpakken of plaats in container met asbestbag. Reinig Nadien de draagstructuur met vochtige doeken (+stofzuiger met absoluut filter kan niet gehoord worden dus voor een particulier niet mogelijk .) Alle werknemer(s) moeten wel beschikken over een opleidingsattest eenvoudige handelingen 8u. Een vastgesteld asbesthoudend onderdak mag niet definitief

ingesloten worden , dit dient verplicht verwijderd te worden als het bij werken bereikbaar wordt. (vb bij vernieuwen van de dakbedekking onderdak mee verwijderen ) Voor hechtgebonden toepassingen: Bij verwijdering door doe-het-zelf moet men dit afval dubbel en luchtdicht verpakt aandienen bij het gemeentelijk recyclagepark. Men raadpleegt best op voorhand de voorwaarden van het recyclagepark.

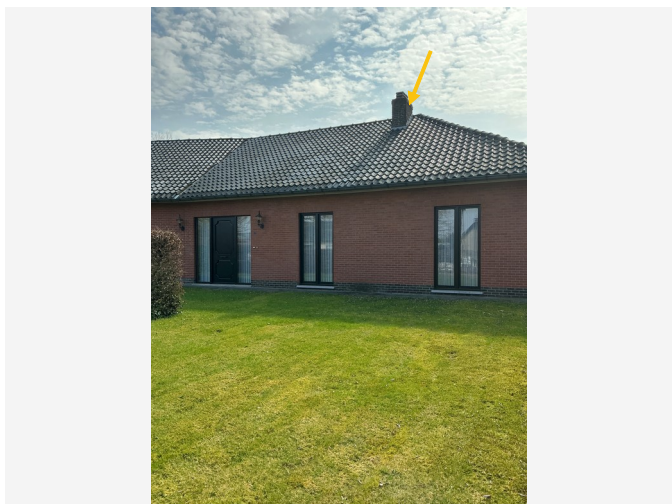
Situeringfoto

**Reden:** Het te onderzoeken materiaal situeert zich hoger dan 3,50 m te rekenen vanaf een veilige ondergrond

**Uitleg van de asbestdeskundige:** Bij werken (dak of reiniging schouw) kan een stelling geplaatst worden, het is niet duidelijk of er asbestverdachte materialen aanwezig zijn in/rond de schouw.

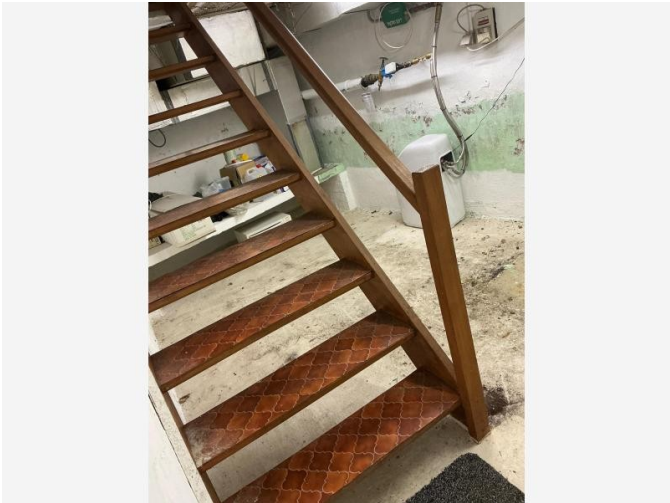
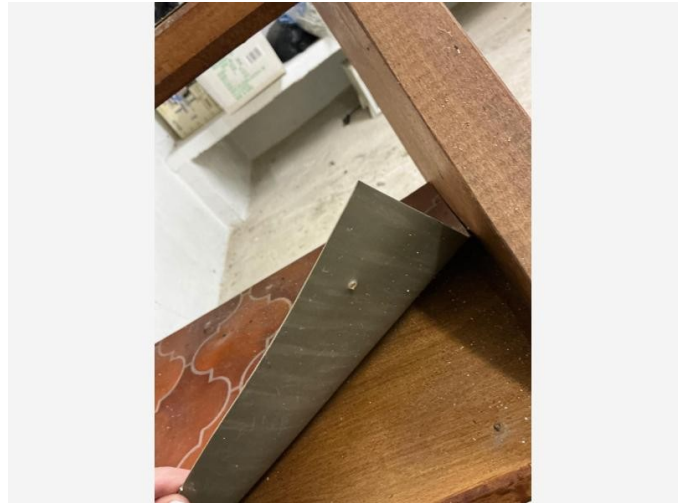
Volgens expertise kunnen we deze vinyl als niet asbest beoordelen

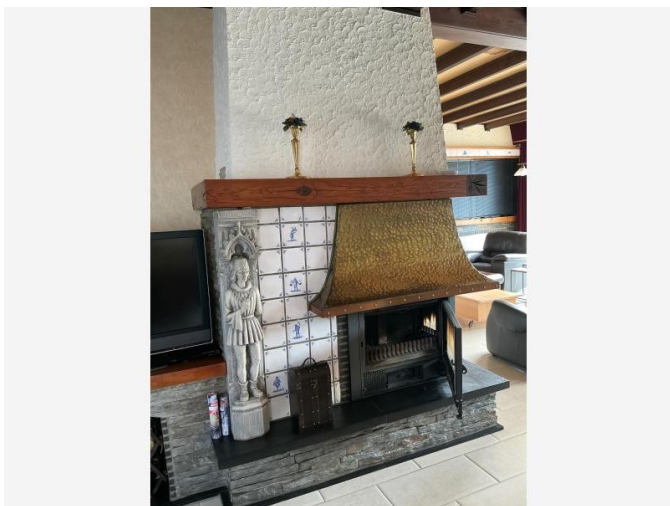
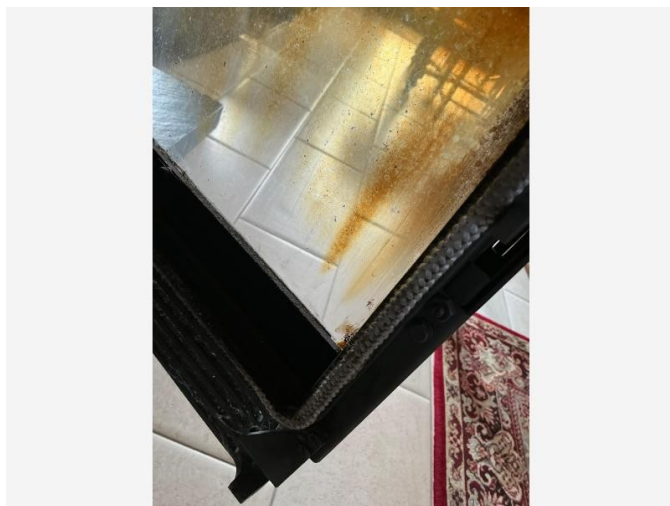
De koord werd visueel herkend als een synthetische koord en is niet asbesthoudend.

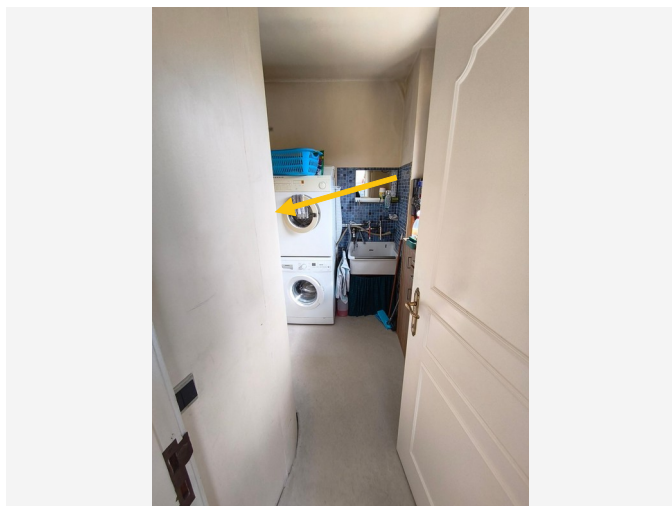
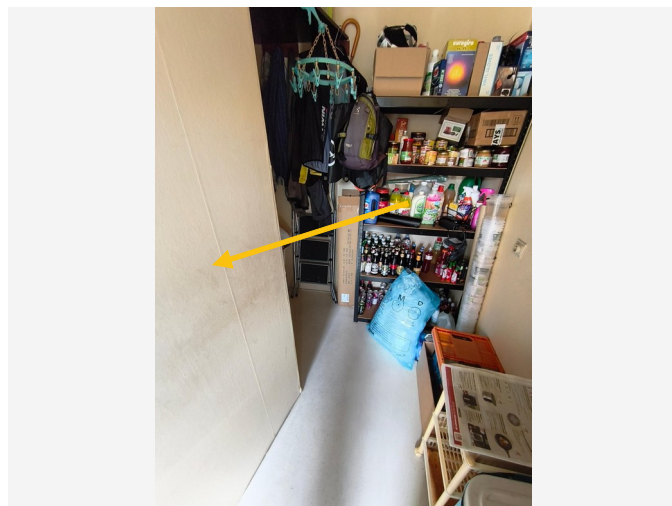
binnenwanden zijn afgewerkt met valse wanden. Het is niet duidelijk of er pleisterwerk of asbest toepassingen aanwezig zijn achter/op deze valse wanden, het is aangewezen om bijkomend onderzoek uit te voeren bij werken.

Zonder destructieve handeling is het niet mogelijk om na te gaan of er asbesthoudende materialen aanwezig zijn achter de wand afwerking. Als bij sloop of renovatie blijkt dat er achter deze wanden nog pleisterwerk of asbest verdachte toepassingen aanwezig zijn, moet dit bemonsterd worden.

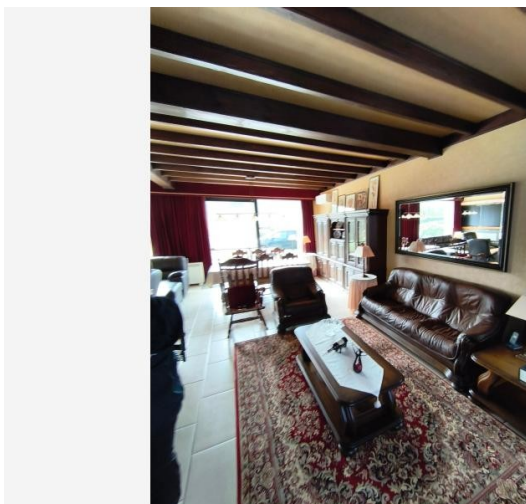
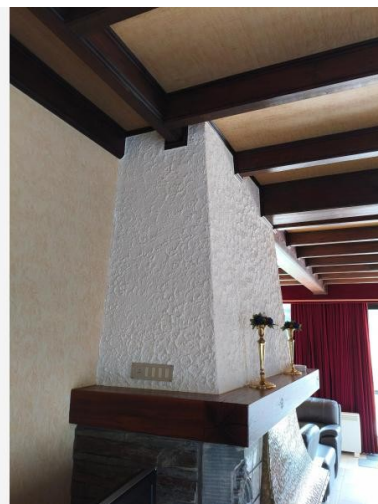
Plafonds zijn afgewerkt met valse plafonds in hout plaatmateriaal. Het is niet duidelijk of er pleisterwerk of ander verdacht asbestmateriaal aanwezig is achter / op deze valse plafonds, het is aangewezen om bijkomend onderzoek uit te voeren bij werken. Zonder destructieve handeling is het niet mogelijk om na te gaan of er asbesthoudende materialen aanwezig zijn achter de plafond afwerking. Als bij sloop of renovatie blijkt dat er achter deze plafonds nog pleisterwerk of asbest verdachte toepassingen aanwezig zijn, moet dit bemonsterd worden.

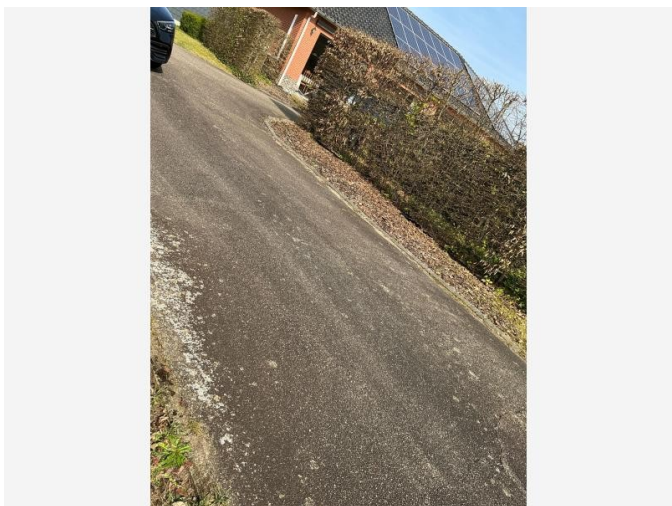
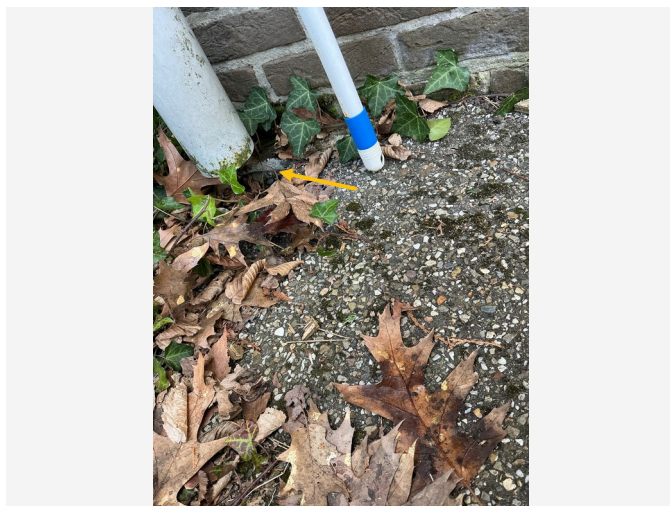
## Fiche 7: Asfalt

Geen asbest

#	Type	Referentie	Resultaat
7.1	Puntmonster	7	Geen asbest

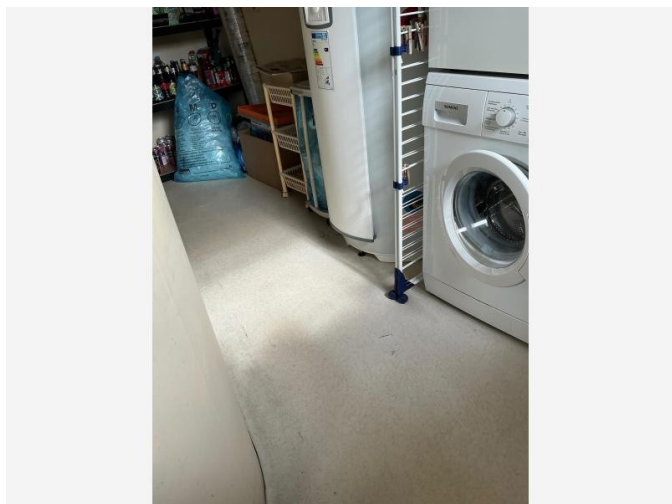
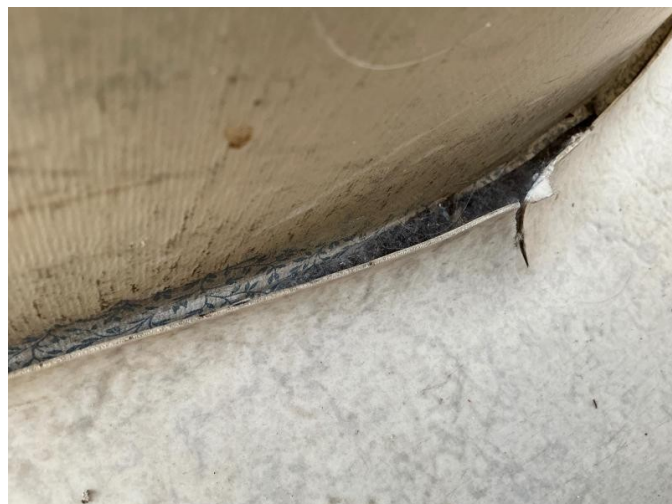
## Fiche 8: Vinylvloer wasplaats

Geen asbest

#	Type	Referentie	Resultaat
8.1	Puntmonster	5	Geen asbest

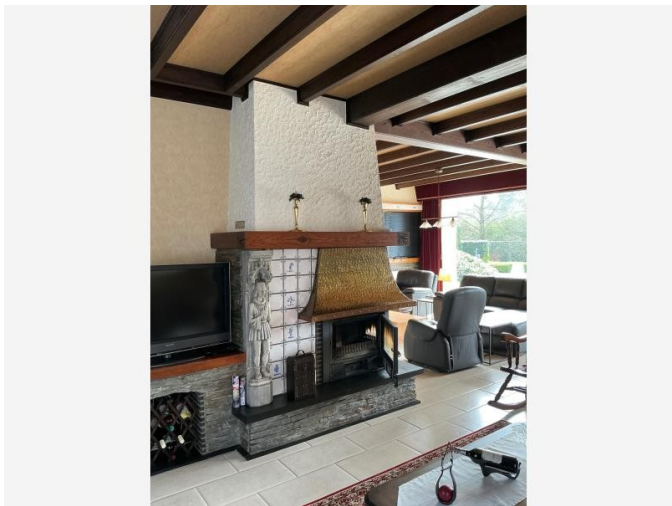
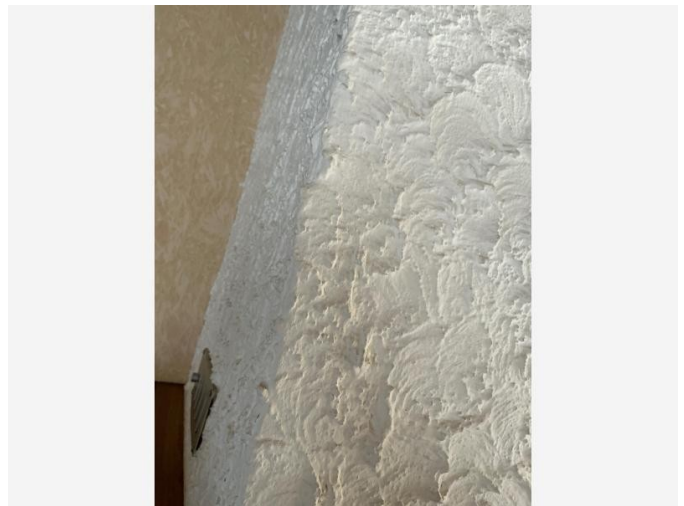
Geen asbest

#	Type	Referentie	Resultaat
9.1	Mengmonster	4	Geen asbest

<b>Beschrijving</b>	Sierpleister schouw
<b>Omgeving</b>	Binnen
<b>Primaire drager</b>	Binnenwand
<b>Bindmiddel van materiaal</b>	Gips - kalk
<b>Gebondenheid op basis van bindmiddel</b>	Niet-hechtgebonden
<b>Hoeveelheid (oppervlakte - dikte - aantal)</b>	• 4,00 m <sup>2</sup> - 1,00 cm - 1 stuk
<b>Totaal volume</b>	0,04 m <sup>3</sup>
<b>Identificatiemethode</b>	Een monstername door de asbestdeskundige met laboanalyse door een asbestlabo.
<b>Destructieve handeling voor identificatie</b>	Nee
<b>Opmerking</b>	<p>Volgens het inspectieprotocol is een monstername van het pleisterwerk verplicht om dit te identificeren als niet-asbesthoudend.</p> <p>Locatie staalnames: individuele ruimte: / natte ruimte: / stookplaats: / traphal:</p> <p>De vermelde oppervlaktes en volumes betreffen een bereedeneerde schatting. Er worden geen rechten verleend aan deze oppervlaktes/volumes. De dikte is een schatting die voorkomt uit de monsterplaatsen en is daarom niet altijd representatief.</p>

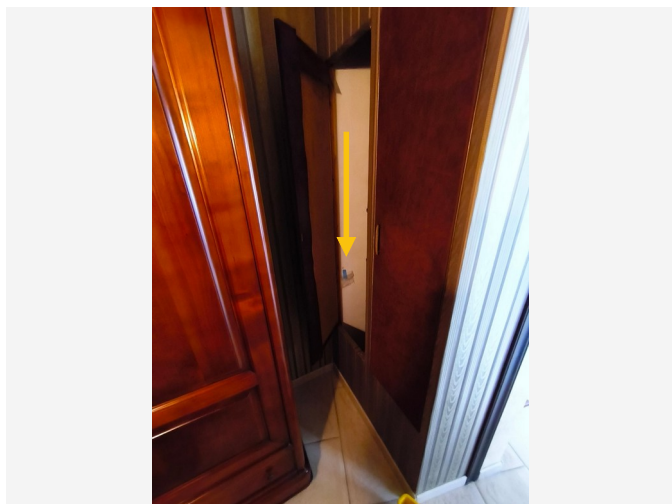
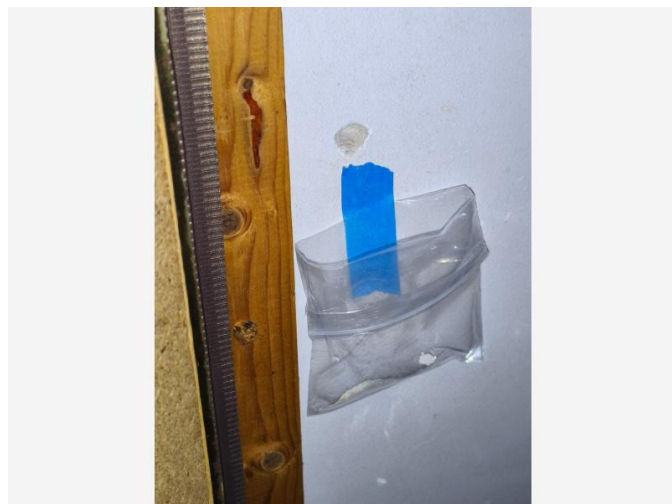
Geen asbest

#	Type	Referentie	Resultaat
10.1	Mengmonster	1	Geen asbest

<b>Beschrijving</b>	Muurpleister
<b>Omgeving</b>	Binnen
<b>Primaire drager</b>	Binnenwand
<b>Bindmiddel van materiaal</b>	Gips - kalk
<b>Gebondenheid op basis van bindmiddel</b>	Niet-hechtgebonden
<b>Hoeveelheid (oppervlakte - dikte - aantal)</b>	• 300,00 m <sup>2</sup> - 1,50 cm - 1 stuk
<b>Totaal volume</b>	4,50 m <sup>3</sup>
<b>Identificatiemethode</b>	Een monstername door de asbestdeskundige met laboanalyse door een asbestlabo.
<b>Destructieve handeling voor identificatie</b>	Nee
<b>Opmerking</b>	<p>Volgens het inspectieprotocol is een monstername van het pleisterwerk verplicht om dit te identificeren als niet-asbesthoudend.</p> <p>Locatie staalnames: individuele ruimte: wasplaats / natte ruimte keuken: / stookplaats: niet aanwezig / traphal: hal in kast</p> <p>De vermelde oppervlaktes en volumes betreffen een beredeneerde schatting. Er worden geen rechten verleend aan deze oppervlaktes/volumes. De dikte is een schatting die voorkomt uit de monsterplaatsen en is daarom niet altijd representatief.</p>

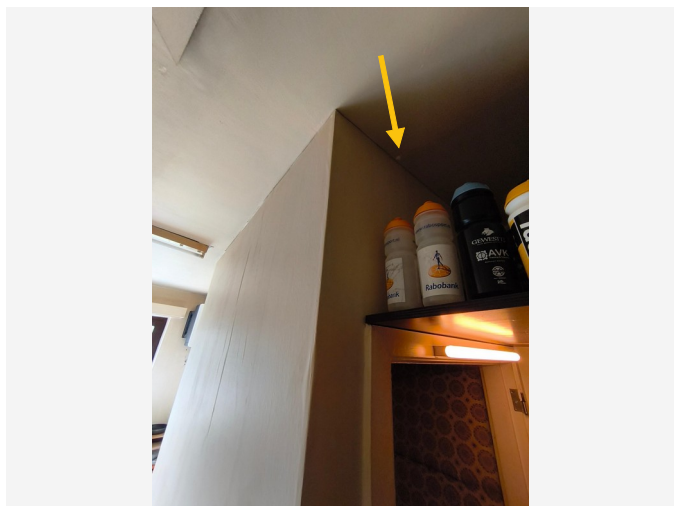
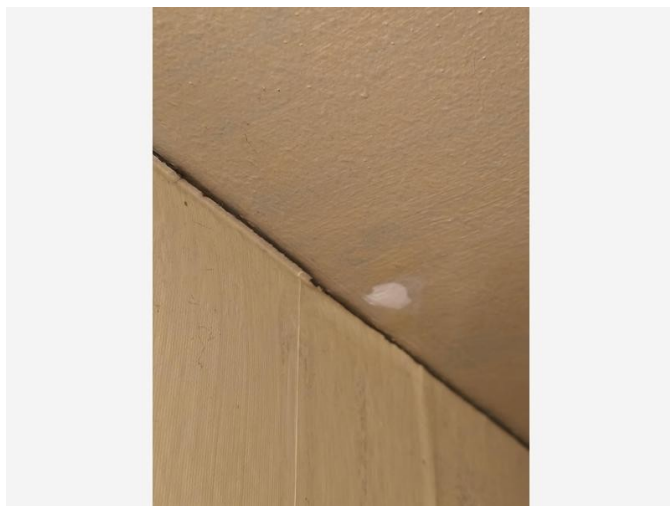
# Fiche 11: Plafondpleister

Geen asbest

#	Type	Referentie	Resultaat
11.1	Mengmonster	2	Geen asbest

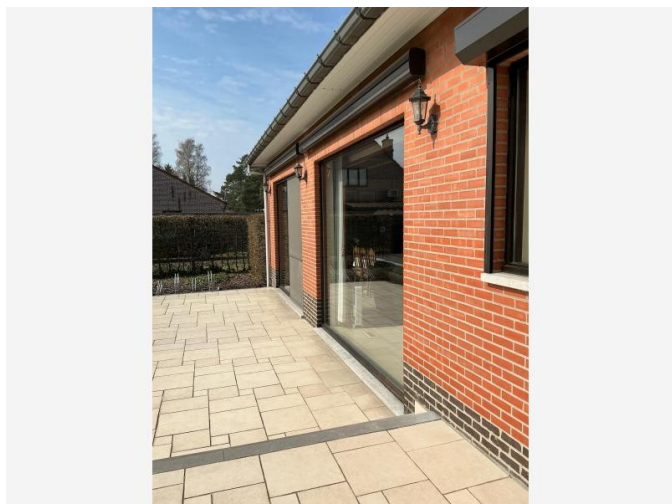
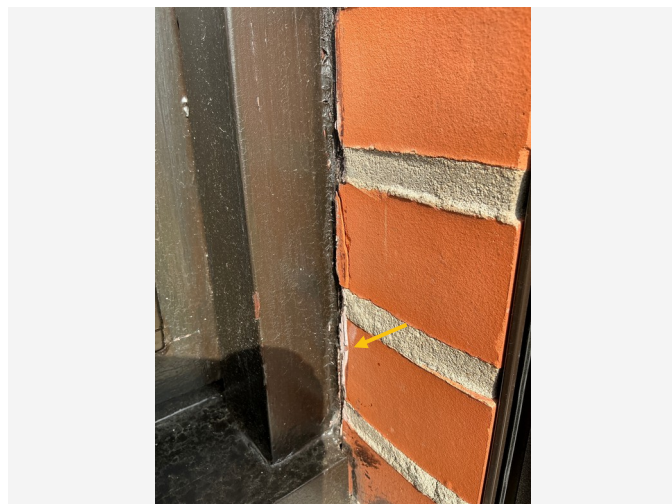
Geen asbest

#	Type	Referentie	Resultaat
12.1	Puntmonster	6	Geen asbest

<b>Beschrijving</b>	Kit kozijn-glas (met staalname) houten raam
<b>Omgeving</b>	Buiten
<b>Primaire drager</b>	Wandopening verticaal (raam, deur, ...)
<b>Bindmiddel van materiaal</b>	Kitten, mastiek, pasta
<b>Gebondenheid op basis van bindmiddel</b>	Hecht
<b>Hoeveelheid (gewicht - aantal)</b>	<ul style="list-style-type: none"><li>• 4,00 kg - 1 stuk</li></ul>
<b>Totaal gewicht</b>	4,00 kg
<b>Identificatiemethode</b>	Een monstername door de asbestdeskundige met laboanalyse door een asbestlabo.
<b>Destructieve handeling voor identificatie</b>	Nee
<b>Opmerking</b>	Notitie hoeveelheden betreft +/- 11 lm Het gewicht en lm is een berekeneerde schatting. Er worden geen rechten verleend aan deze oppervlaktes. De dikte is een schatting die voorkomt uit de monsterplaatsen en is daarom niet altijd representatief.

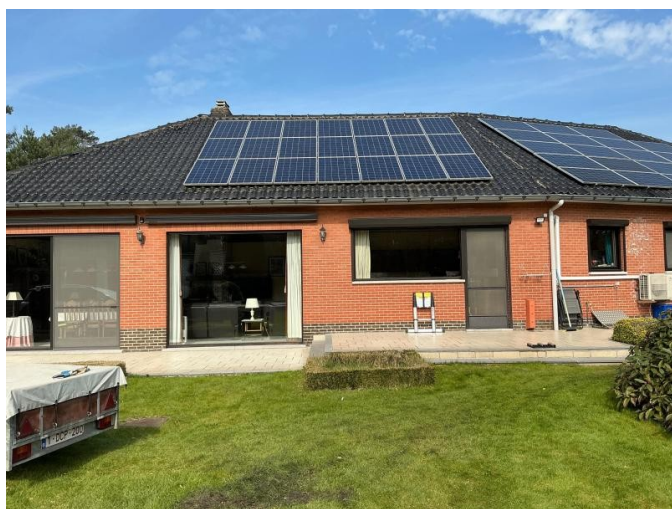
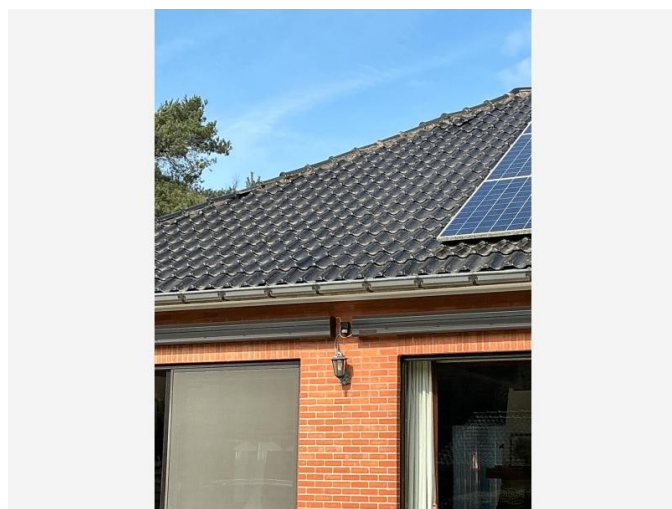
### Fiche 13: Dakbedekking woning en garage

Beschrijving	Notitie	Terug te vinden op plannen
Fiche 13: Dakbedekking woning en garage	De dakbedekkingen van de woning en de garage werd gecontroleerd (identiek dezelfde dakpannen) en bevatten geen asbest verdachte materialen.	Plan 1.2: Plan dak Plan 2.1: Garage plan
