Asbestinventarisatetest

Zammelseweg 215A, 2440 Geel

Attestnummer : **20260508-000294.000**

Uitgegeven op : **08.05.2026**

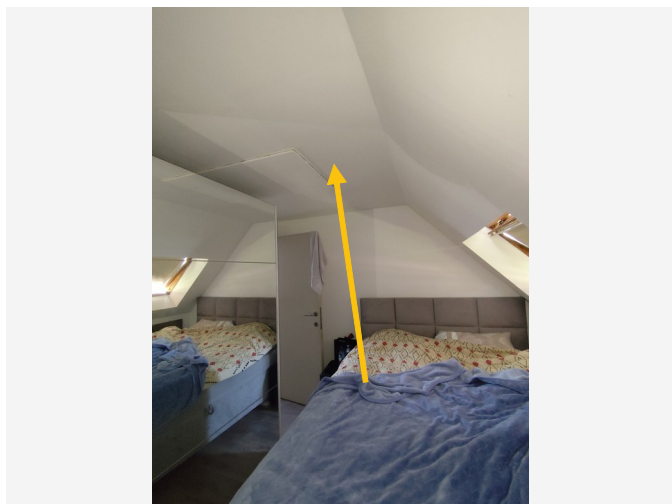
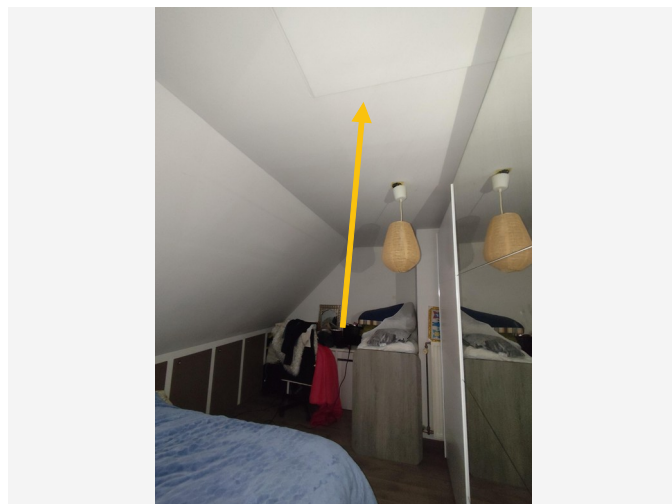
Er zijn enkele plafonds afgewerkt met valse plafonds in plaatmateriaal (gipskartonplaten). Het is niet duidelijk of er pleisterwerk of ander verdacht asbestmateriaal aanwezig is achter / op deze valse plafonds, het is aangewezen om bijkomend onderzoek uit te voeren bij werken. Zonder destructieve handeling is het niet mogelijk om na te gaan of er asbesthoudende materialen aanwezig zijn achter de plafond afwerking. Als bij sloop of renovatie blijkt dat er achter deze plafonds nog pleisterwerk of asbest verdachte toepassingen aanwezig zijn, moet dit bemonsterd worden.

De asbestdeskundige beoordeelt het materiaal als niet-asbestverdacht.

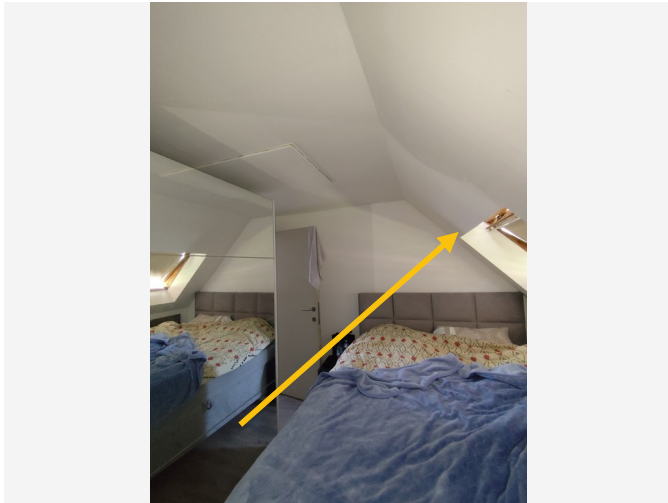
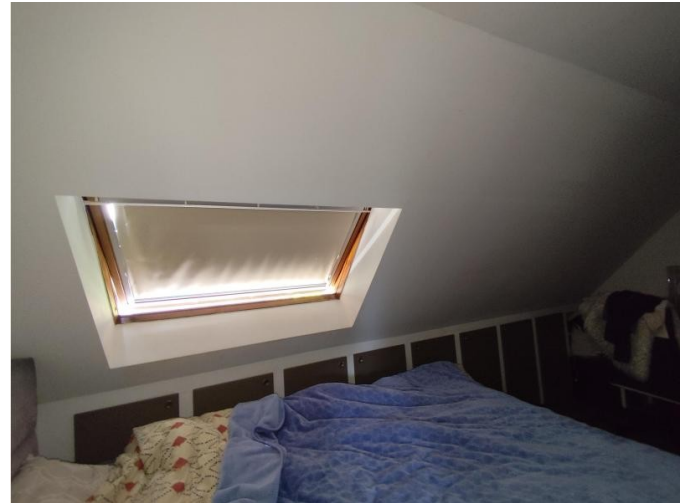
binnenwanden zijn afgewerkt met valse wanden. Het is niet duidelijk of er pleisterwerk of asbest toepassingen aanwezig zijn achter/op deze valse wanden, het is aangewezen om bijkomend onderzoek uit te voeren bij werken.

Zonder destructieve handeling is het niet mogelijk om na te gaan of er asbesthoudende materialen aanwezig zijn achter de wand afwerking. Als bij sloop of renovatie blijkt dat er achter deze wanden nog pleisterwerk of asbest verdachte toepassingen aanwezig zijn, moet dit bemonsterd worden.

Basis voor advies	De asbestdeskundige beoordeelt het materiaal als niet-asbestverdacht.
-------------------	---

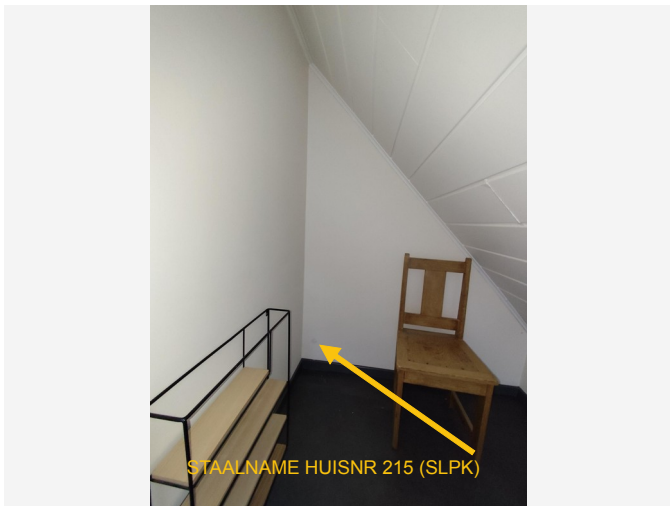
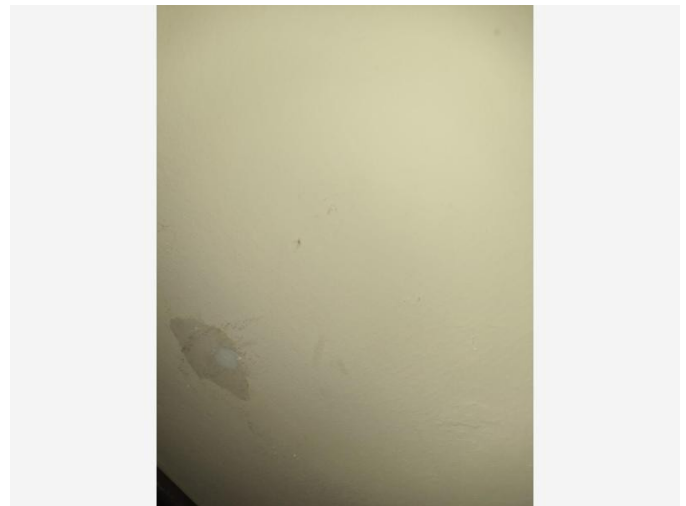
Fiche 3: Muurpleister (extrapolatie)

Conclusie

Geen asbest

Beschrijving	Muurpleister (extrapolatie)
Omgeving	Binnen
Primaire drager	Binnenwand
Bindmiddel van materiaal	Gips - kalk
Gebondenheid op basis van bindmiddel	Niet-hechtgebonden
Hoeveelheid (oppervlakte - dikte - aantal)	• 172,00 m ² - 1,00 cm - 1 stuk
Totaal volume	1,72 m ³
Identificatiemethode	De asbestdeskundige gebruikt een bestaande laboanalyse als bewijsdocument met bevestiging door vaststelling en expertise.
Destructieve handeling voor identificatie	Nee
Opmerking	Het pleisterwerk werd bemonsterd bij huisnummer 215. Er werd minimaal 25% van de identieke wooneenheden bemonsterd (extrapolatie) . Het laboresultaat is toegevoegd . Elke identieke wooneenheid was toegankelijk en werd volledig gecontroleerd. De vermelde oppervlaktes en volumes betreffen een beredeneerde schatting. Er worden geen rechten verleend aan deze oppervlaktes/volumes. De dikte is een schatting die voorkomt uit de monsterplaatsen en is daarom niet altijd representatief.

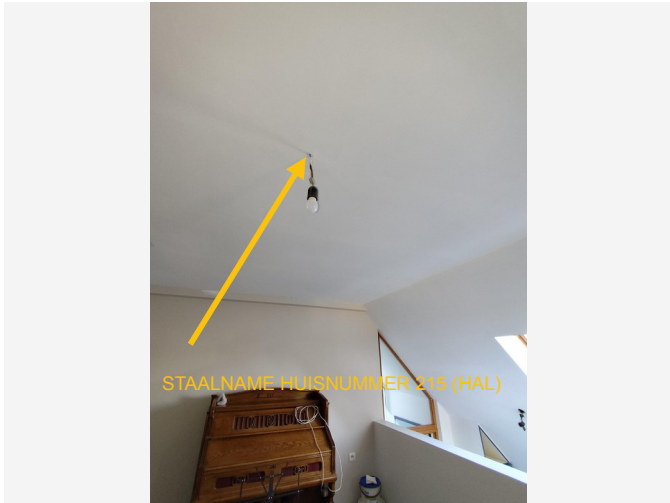
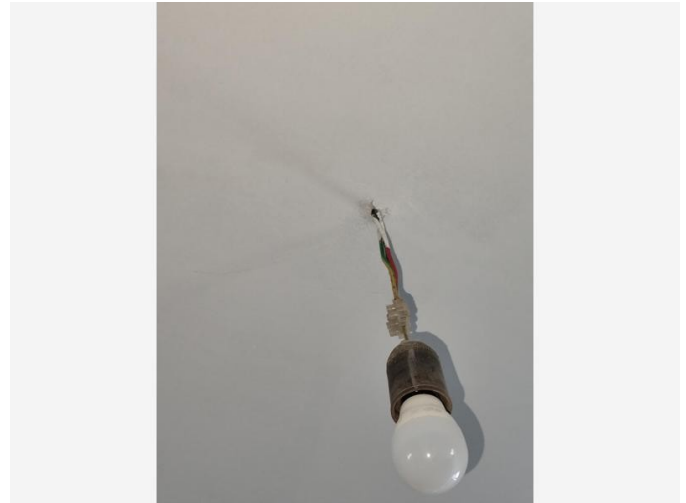
Fiche 4: Plafondpleister (extrapolatie)

Conclusie

Geen asbest

Beschrijving	Plafondpleister (extrapolatie)
Omgeving	Binnen
Primaire drager	Plafond
Bindmiddel van materiaal	Gips - kalk
Gebondenheid op basis van bindmiddel	Niet-hechtgebonden
Hoeveelheid (oppervlakte - dikte - aantal)	• 42,00 m ² - 1,00 cm - 1 stuk
Totaal volume	0,42 m ³
Identificatiemethode	De asbestdeskundige gebruikt een bestaande laboanalyse als bewijsdocument met bevestiging door vaststelling en expertise.
Destructieve handeling voor identificatie	Nee
Opmerking	Het pleisterwerk werd bemonsterd bij huisnummer 215. Er werd minimaal 25% van de identieke wooneenheden bemonsterd (extrapolatie) . Het laboresultaat is toegevoegd . Elke identieke wooneenheid was toegankelijk en werd volledig gecontroleerd. De vermelde oppervlaktes en volumes betreffen een beredeneerde schatting. Er worden geen rechten verleend aan deze oppervlaktes/volumes. De dikte is een schatting die voorkomt uit de monsterplaatsen en is daarom niet altijd representatief.

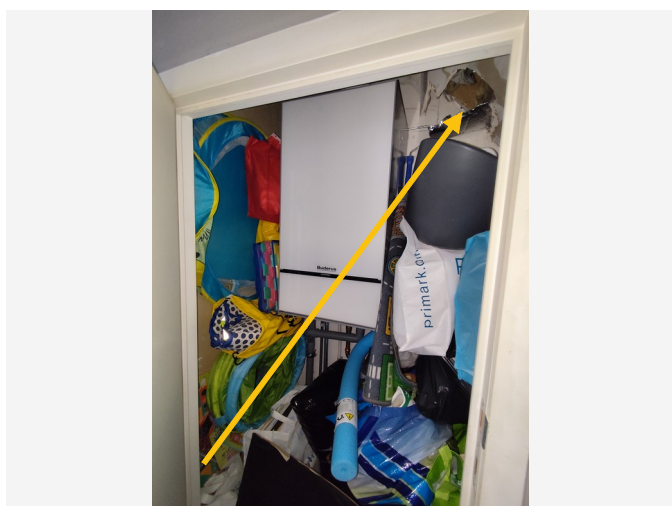
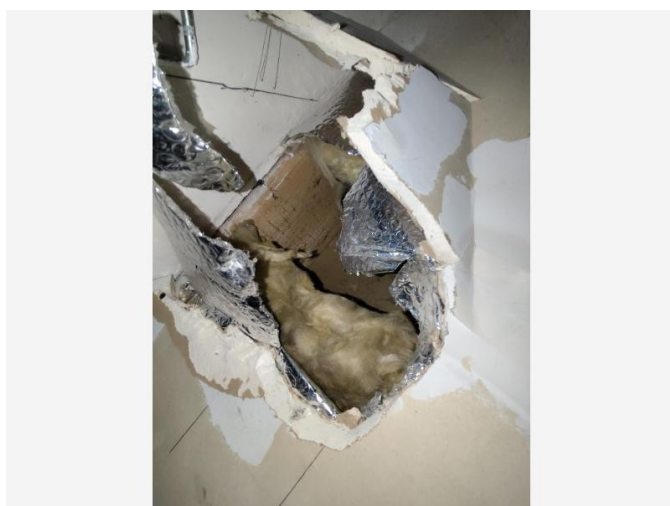
Beschrijving	Notitie	Terug te vinden op plannen
Fiche 5: Onderdak: niet verdacht	Het dak werd gecontroleerd. Er is geen verdacht onderdak vastgesteld. Deze handeling is een steekproef, er is geen garantie dat het volledige dak met éénzelfde materiaal is opgebouwd. Dit kan enkel via destructief onderzoek vastgesteld worden.	-
Fiche 6: CV Ketel niet verdacht	De CV ketel werd gecontroleerd (bwj 2022) en is niet asbest verdacht, geen risico bouwjaar.	-
Fiche 7: Kit: niet verdacht	De gebruikte siliconen kit is niet asbestverdacht.	-
Fiche 8: Dakbedekking: niet verdacht	De dakbedekking werd gecontroleerd, deze bestaat uit dakpannen en bevat geen asbest verdachte materialen.	-
