Asbestinventarisatetest

Vorststraat 110, 3271 Scherpenheuvel-Zichem

Attestnummer : 20251201-000234.000

Uitgegeven op : 01.12.2025

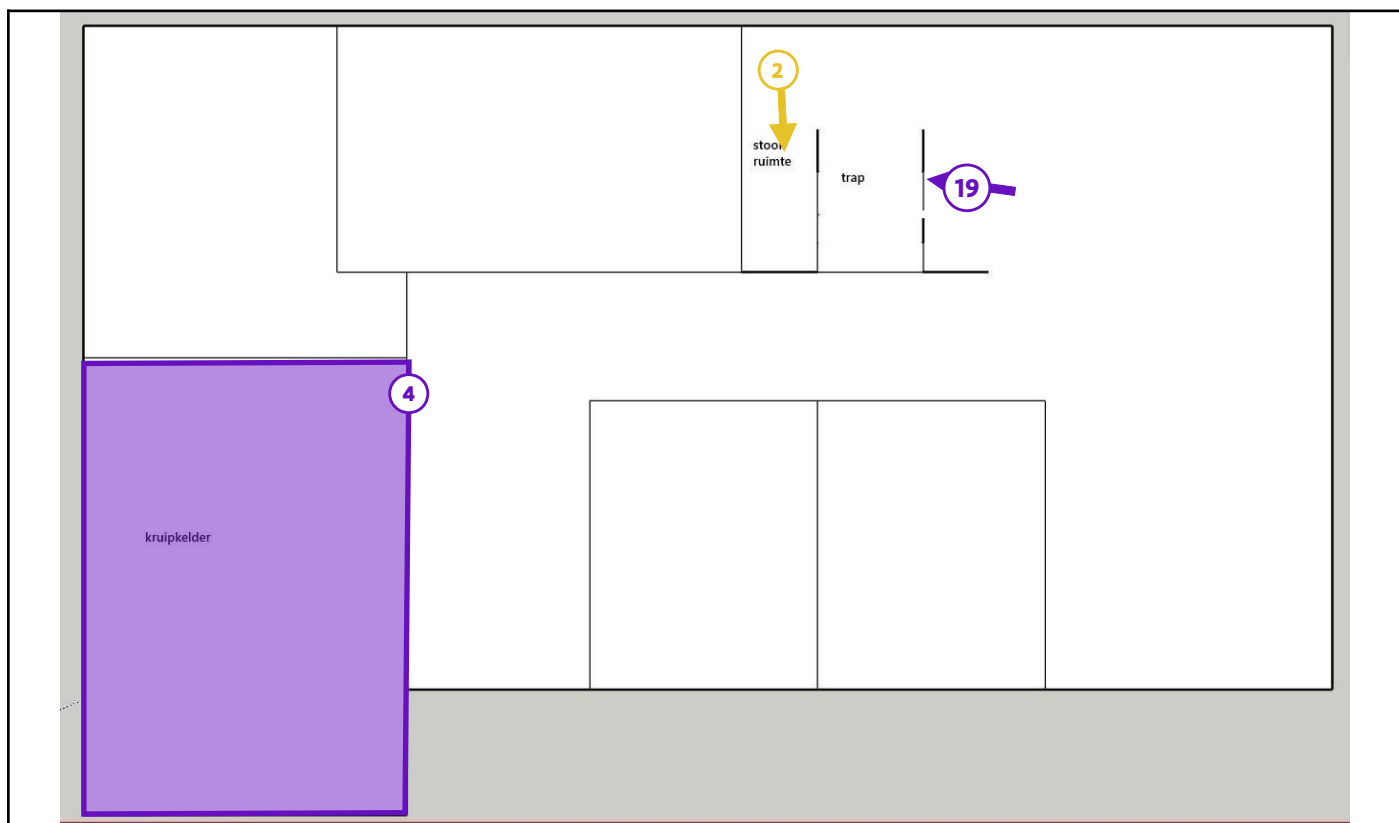
Plan 1.2: Kelder

Beschrijving	Type	Actie
2. ACV verwarmingsketel type BMR-U	Asbestmateriaal	Zorgvuldig beheren
4. Kruipkelder	Beperking	-
19. Roetluik metaal	Overige ruimte of materiaal	-

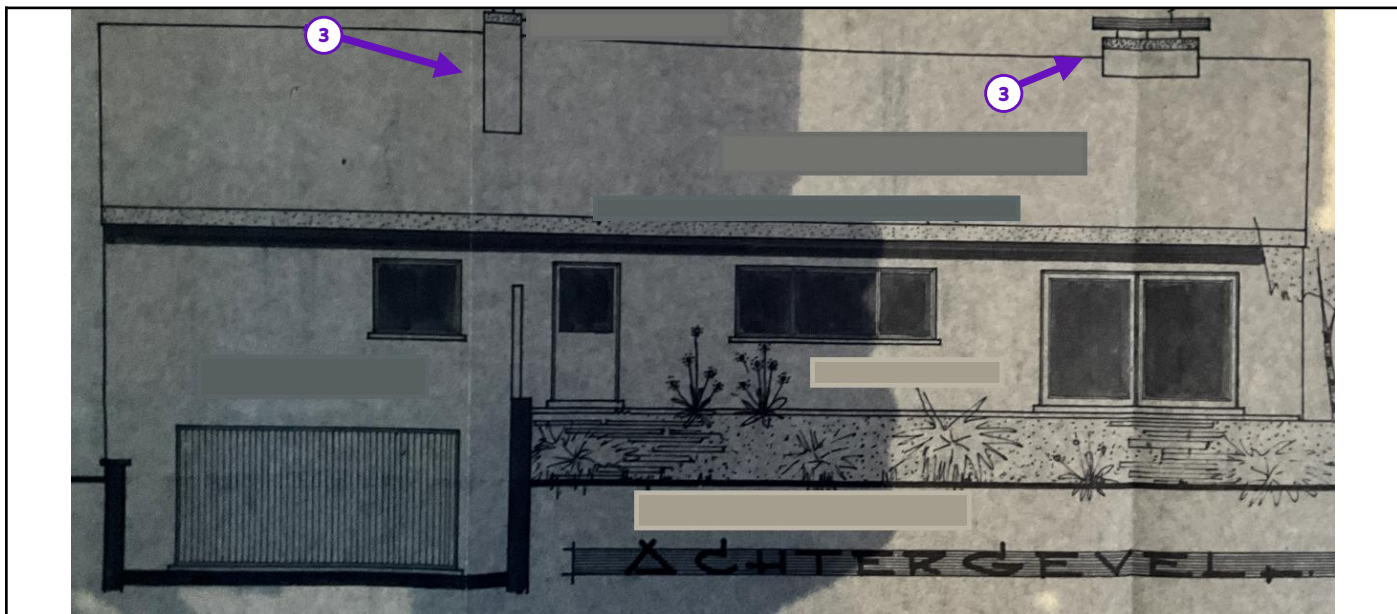
Plan 1.12: Volledige woning

Beschrijving	Type	Actie
3. Schoorsteen rookgaskanaal	Beperking	-

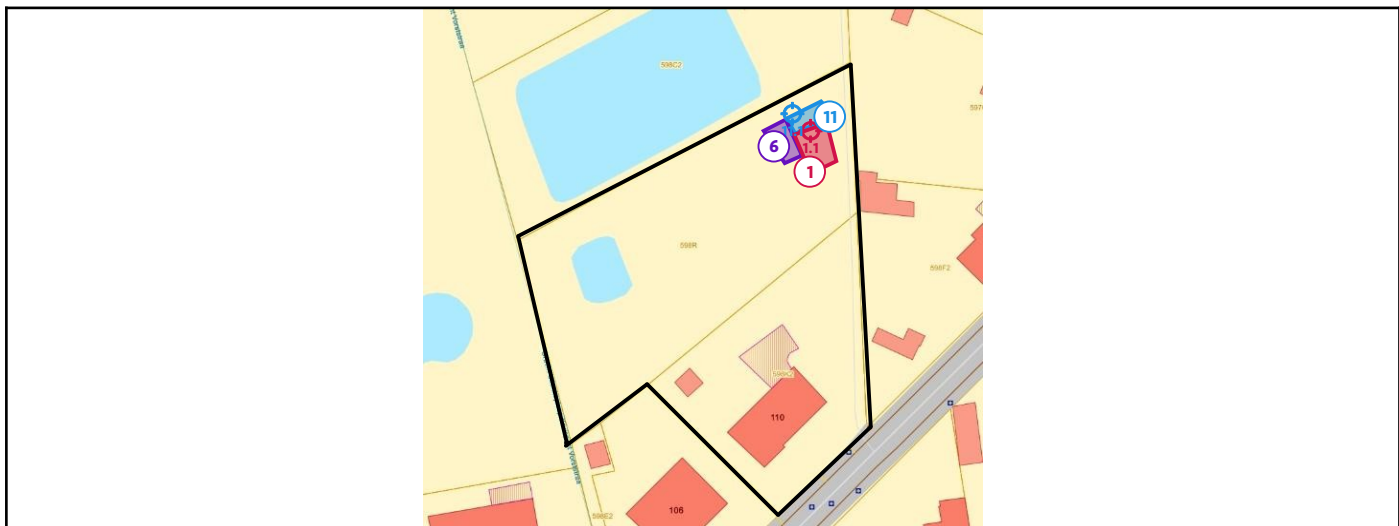
Plan 1.13: Plattegrond

Beschrijving	Type	Actie
1. Vloerzeil	Asbestmateriaal	Dringend verwijderen
1.1 Code: Monster 6 vloerzeil buiten	Puntmonster	-
6. Vloerzeil	Advies	-
11. Vloerzeil	Geen asbest	-
11.1 Code: Monster 5 vloerzeil haar buiten	Puntmonster	-

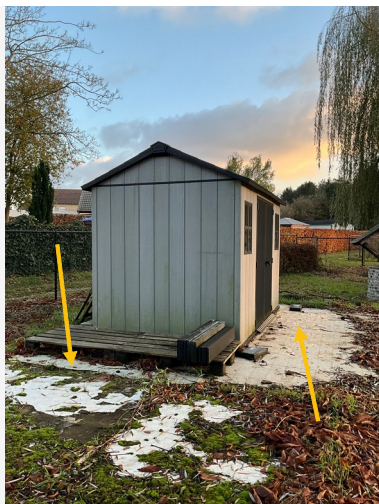
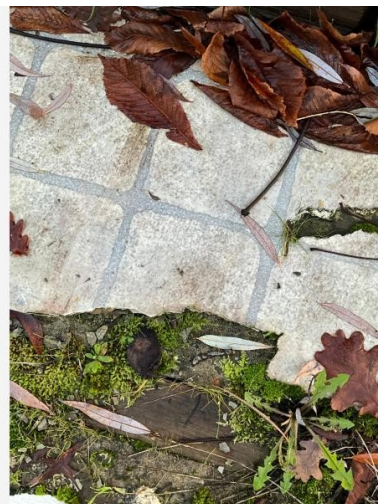
Conclusie

Het asbestmateriaal valt onder de mijlpaal van 2034.

Eindbeoordeling materiaalrisico	Hoog materiaalrisico en/of hoge kans op vezelvrijgave
---------------------------------	---

Gebondenheid	Categorie 2: niet-hechtgebonden met matrix
Asbestsoort (vezeltype)	Alleen chrysotiel
Asbestconcentratie	Hoog ($\geq 50\%$)
Afschermingsgraad van het gehele materiaal	Geheel of deels vrij aan de buitenlucht
Toestand van het materiaal	Zwaar beschadigd, zwaar verweerd

#	Type	Referentie	Resultaat
1.1	Puntmonster	Monster 6 vloerzeil buiten	Chrysotiel

Beschrijving	Vloerzeil
Omgeving	Buiten
Primaire drager	Vloer
Asbestmateriaal	Prefab - afwerking - Vloerzeil
Bindmiddel van asbestmateriaal	Karton - papier - viltachtig
Gebondenheid op basis van bindmiddel	Niet-hechtgebonden
Hoeveelheid (oppervlakte - aantal)	<ul style="list-style-type: none">• 20,00 m² - 1 stuk
Totale oppervlakte	20,00 m ²
Eenvoudig bereikbaar	Ja
Bevestigingswijze	<ul style="list-style-type: none">• Verlijmd, ingegoten, versmeerd
Identificatiemethode	Een monstername door de asbestdeskundige met laboanalyse door een asbestlabo.
Destructieve handeling voor identificatie	Nee
Opmerking	<p>Deze oppervlakte, volumes en gewichten zijn niet gemeten, maar geschat op basis van een benadering van de aanwezige vloerzeilen (de opgegeven hoeveelheden mogen niet gebruikt worden als maatstaf voor heffingen).</p> <p>Onder deze vloerbekledingen is een lijmlaag aanwezig. De lijmlaag behoort niet tot de eerste zichtbare vloerlaag en werd daarom niet bemonsterd in het kader van het standaard asbestattest. Bij toekomstige renovatie- of verwijderingswerken wordt aangeraden om verder destructief onderzoek uit te voeren</p>

Dringend verwijderen

- Verwijder dit asbestmateriaal zo snel mogelijk. Volg de toestand goed op.

- Hermetische zone (erkend asbestverwijderaar)
Het aanwezige vloerzeil is vast verlijmd/vastgemaakt en bevat een onderliggende karton, wat wijst op een losgebonden asbesttoepassing. Dergelijke toepassingen mogen uitsluitend verwijderd worden door een erkend asbestverwijderaar in hermetische zone, gezien het verhoogde risico op vezelverspreiding. Het verwijderen van de tegels is technisch complex en vereist specifieke kennis, ervaring en wettelijke certificering. Aangezien de toestand van het materiaal bij verwijdering onvermijdelijk wijzigt, is eigenhandige verwijdering uitdrukkelijk afgeraden.

Belangrijk: Probeer dit materiaal nooit zelf te verwijderen.

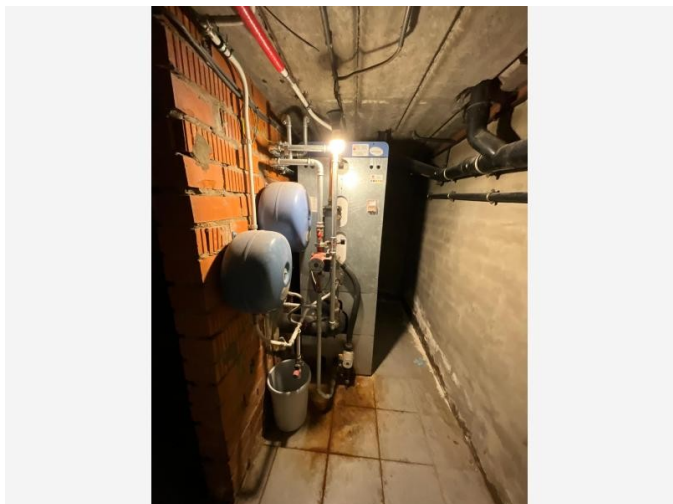
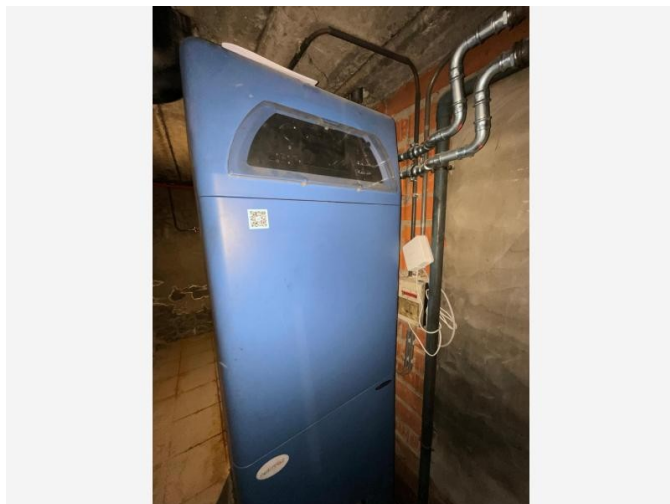
Conclusie

Het asbestmateriaal valt onder de mijlpaal van 2040.

Geen risico bij normaal gebruik. Risico ontstaat enkel bij demontage van het toestel of verwijderen van de pakkingen.

Eindbeoordeling materiaalrisico	Laag materiaalrisico en/of verlaagde kans op vezelvrijgave
---------------------------------	--

Gebondenheid	Categorie 1: hechtgebonden in oorsprong
Asbestsoort (vezeltype)	Crocidoliet aanwezig
Asbestconcentratie	Laag (< 50%)
Afschermingsgraad van het gehele materiaal	Geheel of deels (ook) vrij aan de binnenlucht
Toestand van het materiaal	Onbeschadigd, niet verweerd

Beschrijving	ACV verwarmingsketel type BMR-U
Omgeving	Binnen
Primaire drager	HVAC infrastructuur en uitrusting
Asbestmateriaal	Pakking, dichting
Bindmiddel van asbestmateriaal	Kunststof of -hars
Gebondenheid op basis van bindmiddel	Hecht
Hoeveelheid (gewicht - aantal)	<ul style="list-style-type: none"> • 1,00 kg - 1 stuk
Totaal gewicht	1,00 kg
Eenvoudig bereikbaar	Ja
Bevestigingswijze	<ul style="list-style-type: none"> • Onbekend
Identificatiemethode	De asbestdeskundige beoordeelt het materiaal als asbesthoudend, en dit zonder monstername.
Destructieve handeling voor identificatie	Nee
Opmerking	<p>Deze oppervlakte, volumes en gewichten zijn niet gemeten, maar geschat op basis van een benadering van de aanwezige pakkingen (de opgegeven hoeveelheden mogen niet gebruikt worden als maatstaf voor heffingen).</p> <p>Dit specifieke keteltype (ACV BMR-U) is door IAD opgenomen in de lijst met apparatuur waarin asbesthoudende pakkingen historisch aantoonbaar werden toegepast. De toepassing is niet waarneembaar en enkel toegankelijk via demontage</p>

Zorgvuldig beheren

- Zorg voor een veilig beheer. Vermijd het beschadigen van het asbestmateriaal. Controleer de toestand jaarlijks op wijzigingen.

- Eenvoudige handelingen: enkel door erkend asbestverwijderaar
Hoewel deze eventueel door eenvoudige handelingen verwijderd kunnen worden, adviseer ik als deskundige om de verwijdering te laten uitvoeren door een erkende asbestverwijderaar. Dit garandeert de veiligheid van de bewoners.

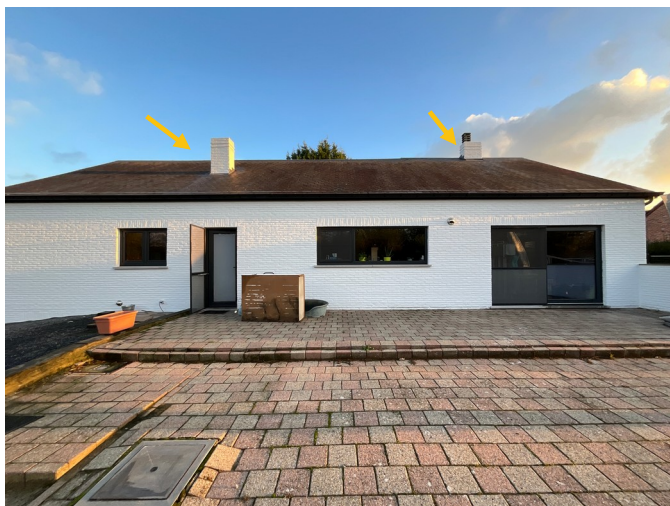
Situeringfoto

Tijdelijke beperking

Reden: Het te onderzoeken materiaal situeert zich hoger dan 3,50 m te rekenen vanaf een veilige ondergrond

Uitleg van de asbestdeskundige: Het rookgaskanaal is niet beoordeeld. Aan de binnenzijde is de kachel aangesloten. Aan de buitenzijde is het hoger dan 3,5 meter om de schoorsteen te inspecteren. Het is niet zichtbaar of er een asbestverdacht rookgaskanaal aanwezig is in de schoorsteen. Conform ons inspectieprotocol mogen wij een beperking inroepen voor hoogtes hoger dan 3,5 m. Indien men dit wil laten onderzoeken, dient er een nieuwe afspraak gemaakt te worden en moet er een hoogtewerker voorzien worden, evenals iemand die bevoegd is om deze te bedienen en eventueel een techniek die de al dan niet aanwezige schouwhoed kan afnemen en weer terugplaatsen.

(Asbest)materiaal	Rookgaskanaal
Karakterisatie	Asbest (verdacht)
Primaire drager	HVAC infrastructuur en uitrusting

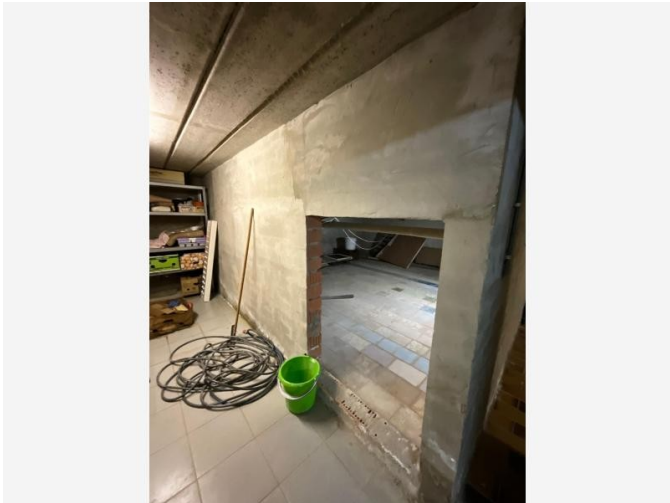
Situeringfoto

Permanente beperking

Reden: Kruipkelder

Uitleg van de asbestdeskundige: De kruipkelder van het gebouw valt niet onder het onderzoeksgebied zoals bepaald in de geldende regelgeving, aangezien de hoogte van de ruimte minder dan 1,5 meter bedraagt. Deze ruimte is hierdoor niet visueel geïnspecteerd. De aanwezigheid van asbesthoudende materialen in deze zone kan niet worden uitgesloten.

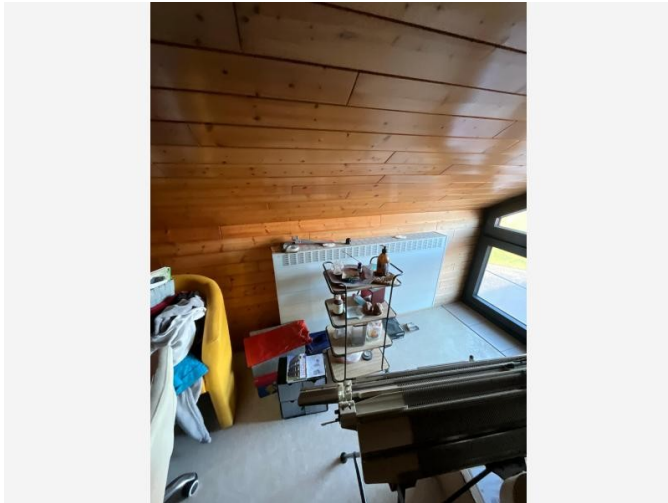
Situeringsfoto

Er werden voorzetwanden (valse muren) aangebracht. Als deskundige kan ik geen uitspraak doen over eventuele asbestverdachte toepassingen die aanwezig zijn of verborgen zitten achter de voorzetwanden. Bij renovaties, sloop of verbouwingen is het aan te raden een destructieve asbestinventaris op te stellen voor deze ruimtes.

De afsmeerlaag tussen de gipskartonplaten is niet zichtbaar en kon daardoor niet worden bemonsterd. Indien de voorzetwanden werden geplaatst voor 2001, bestaat de mogelijkheid dat de afsmeerlaag asbesthoudend is. Het is aangewezen om voorafgaand aan werkzaamheden een bijkomend onderzoek te laten uitvoeren.

Basis voor advies	Verder destructief onderzoek indien noodzakelijk
Primaire drager	Binnenwand
(Asbest)materiaal	In-situ afwerkingslagen - Pleisterwerk (wand, plafond, ...)
Bindmiddel	Gips - kalk
Gebondenheid bindmiddel	Niet-hechtgebonden

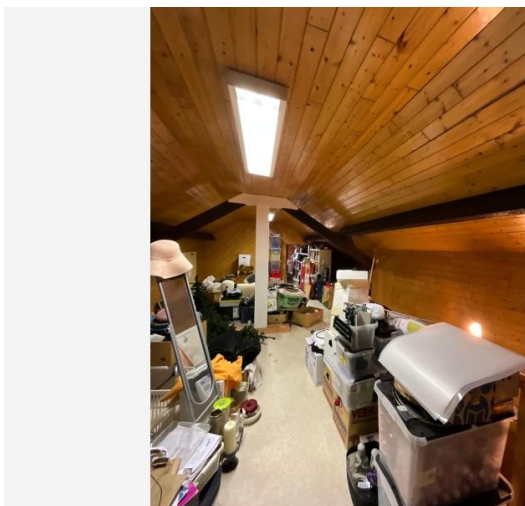
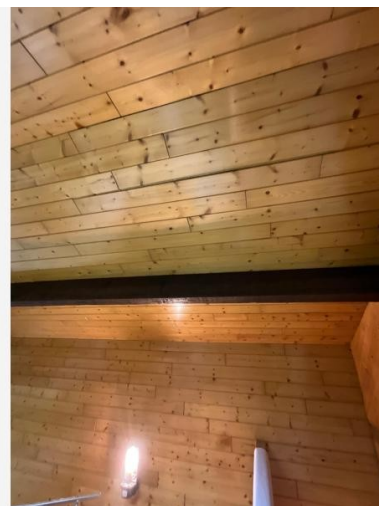
De plafonds zijn gemaakt van niet-asbestverdachte materialen (bijvoorbeeld laminaat, gyproc, ...), deze toepassingen zijn niet asbestverdacht. We hebben echter niet kunnen vaststellen of er mogelijk asbestverdachte of asbesthoudende materialen achter deze toepassingen aanwezig zijn. Bij renovatie of sloop is het aangeraden om een destructief onderzoek te laten uitvoeren van deze toepassingen.

De afsmeerlaag tussen de gipskartonplaten is niet zichtbaar en kon daardoor niet worden bemonsterd. Indien het verlaagd plafond werd geplaatst voor 2001, bestaat de mogelijkheid dat de afsmeerlaag asbesthoudend is. Het is aangewezen om voorafgaand aan werkzaamheden aan het verlaagd plafond een bijkomend onderzoek te laten uitvoeren.

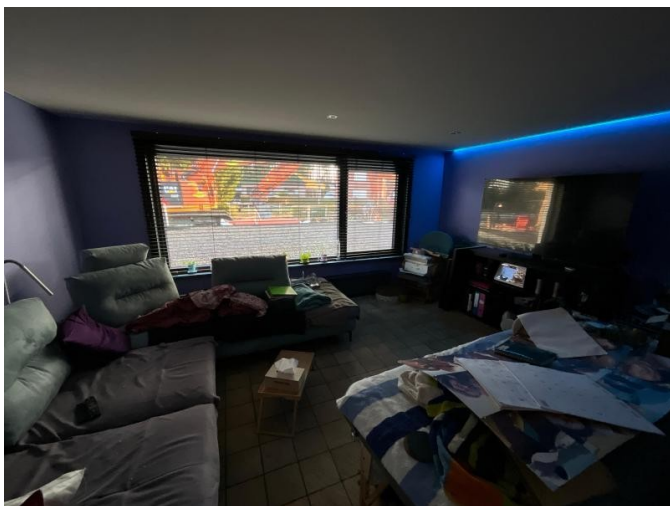
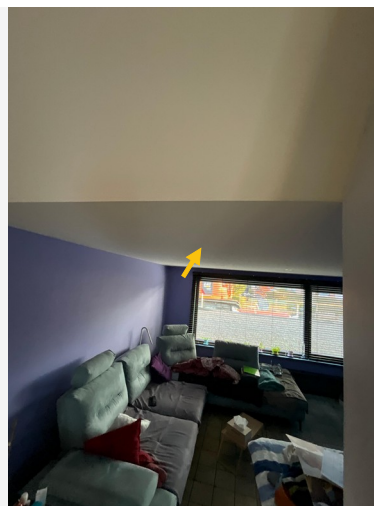
De plafonds zijn gemaakt van niet-asbestverdachte materialen (doek), deze toepassing is niet asbestverdacht. We hebben echter niet kunnen vaststellen of er mogelijk asbestverdachte of asbesthoudende materialen achter deze toepassingen aanwezig zijn. Bij renovatie of sloop is het aangeraden om een destructief onderzoek te laten uitvoeren van deze toepassingen.
