Asbestinventarisatietest

Neerstraat 158, 3980 Tessenderlo-Ham

Attestnummer : 20250901-000154.000

Niet-asbestveilig

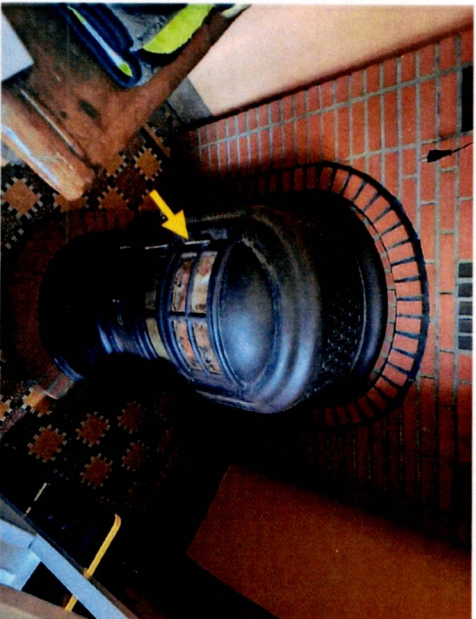
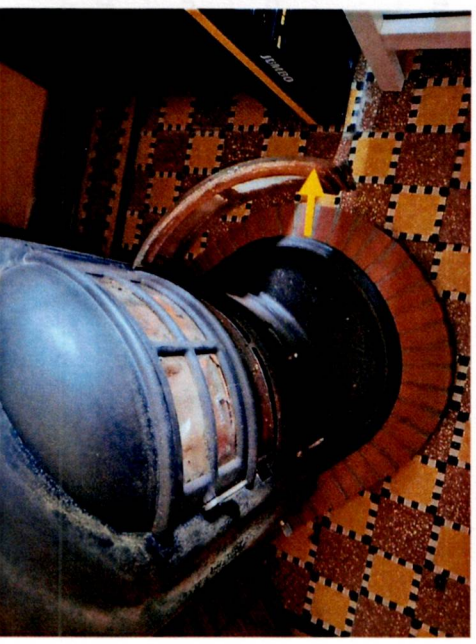
Fiche 2: touw 2 haarddeurtjes

Het asbestmateriaal valt onder de munitiepaal van 2034.

Eindeoordeeling materiaalrisico	Laag materiaalrisico en/of verlaagde kans op vezelvrjigave
---------------------------------	--

Gebondenheid	Categorie 2: niet-hechtgebonden met matrix
Asbestsoort (vezeltype)	Alleen chrysotiel
Asbestconcentratie	Hoog ($\geq 50\%$)
Afstermingsgraad van het gehele materiaal	Enkel randen niet afgeschermd maar geen contact met binnenluchtstromen
Toestand van het materiaal	Licht beschadigd; licht verweerd. Intact calciumsilicaatmateriaal of categorie III 'gebondenheid'

Beschrijving	touw 2 haardeurtjes
Omgeving	Binnen
Primaire drager	Ruimteverwarming
Asbestmateriaal	Koord, lint, band, strip
Bindmiddel van asbestmateriaal	Karton - papier - vitachtig
Gebondenheid op basis van bindmiddel	Niet-hechtgebonden
Hoeveelheid (gewicht - aantal)	<ul style="list-style-type: none">• 0,20 kg - 1 stuk
Totaal gewicht	0,20 kg
Eenvoudig bereikbaar	Ja
Bevestigingswijze	<ul style="list-style-type: none">• Geklemd
Identificatiemethode	Vaststelling zonder monstername
Destructieve handeling voor identificatie	Nee
Opmerking	op basis van kennis en ervaring vastgesteld dat het koord asbestverdacht is

Verwijderen

- Zorg voor een veilig beheer. Vermijd het beschadigen van het asbestmateriaal. Controleer de toestand jaarlijks op wijzigingen.
- Voer bijkomende staalname(s) uit.

- Eenvoudige handelingen: mag via doe-het-zelf of door werknemer(s) met opleidingsattest eenvoudige handelingen pakken en dichtingen mogen via deze methode verwijderd worden

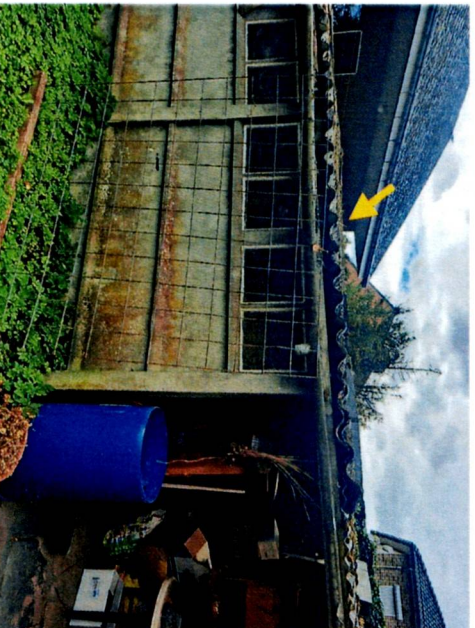
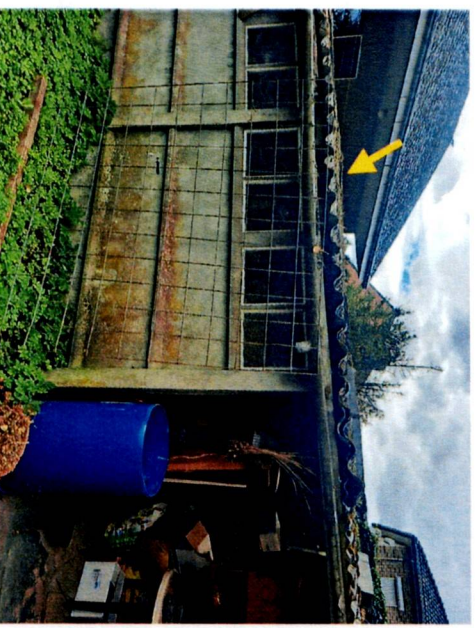
Fiche 3: golfplaten dakbedekking achterbouw

Het asbestmateriaal valt onder de mijlpaal van 2034.

Eindbeoordeling materiaalrisico	Laag materiaalrisico en/of verlaagde kans op vezelvrijgave
---------------------------------	--

Gebondenheid	Categorie I: hechtgebonden in oorsprong
Asbestsoort (vezeltype)	Crocidoliet aanwezig
Asbestconcentratie	Laag (< 50%)
Afstermingsgraad van het gehele materiaal	Geheel of deels vrij aan de buitenlucht
Toestand van het materiaal	Licht beschadigd, licht verweerd. Intact calciumsilicaatmateriaal of categorie III 'gebondenheid'

Verwijderen

- Zorg voor een veilig beheer. Vermijd het beschadigen van het asbestmateriaal. Controleer de toestand jaarlijks op wijzigingen.
- Voer bijkomende staalnamens) uit.

- Eenvoudige handelingen: mag via doe-het-zelf of door werknemers) met opleidingsattest eenvoudige handelingen omdat het hechtgebonden is en in vaste toestand verkeerd

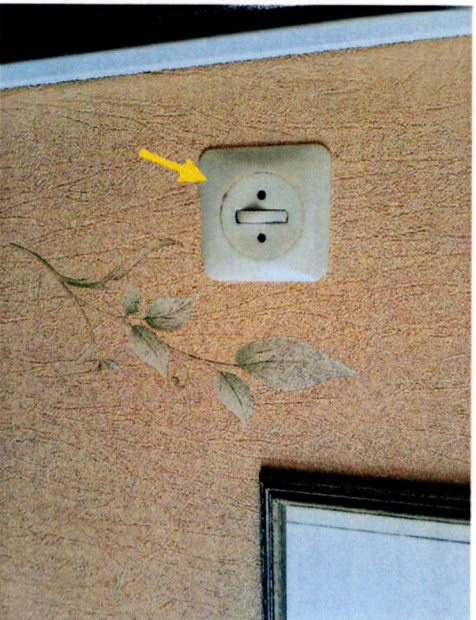
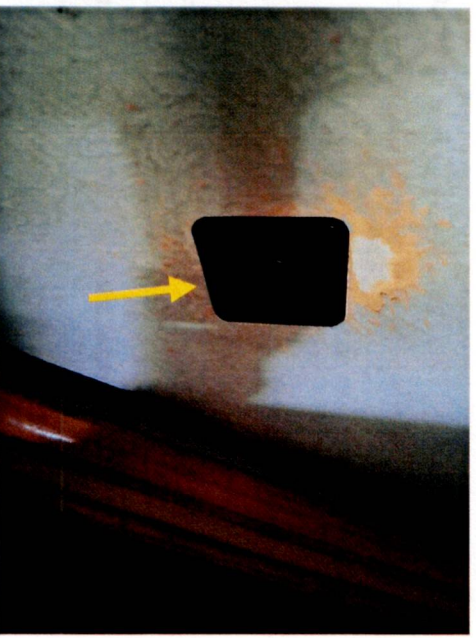
Fiche 4: bakeliet schakelaars

Het asbestmateriaal valt onder de mijlpaal van 2040.

Eindebeoordeling materiaalrisico	Laag materiaalrisico en/of verlaagde kans op vezelvrijgave
----------------------------------	--

Gebondenheid	Categorie 1: hechtgebonden in oorsprong
Asbestsoort (vezeltype)	Crocidoliet aanwezig
Asbestconcentratie	Laag (< 50%)
Afsluitingsgraad van het gehele materiaal	Geheel of deels (ook) vrij aan de binnenlucht
Toestand van het materiaal	Onbeschadigd, niet verweerd

Zorgvuldig beheeren

- Zorg voor een veilig beheer. Vermijd het beschadigen van het asbestmateriaal. Controleer de toestand jaarlijks op wijzigingen.

- Eenvoudige handelingen: mag via doe-het-zelf of door werknemers) met opleidingsattest eenvoudige handelingen omdat het hechtgebonden is en in vaste toestand verkeerd

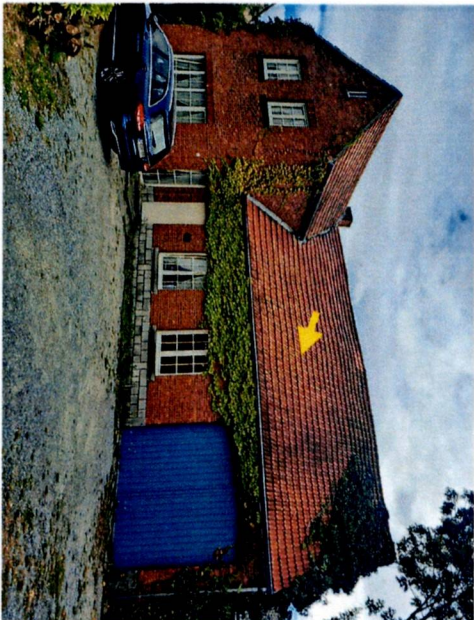
Fiche 5: Geen onderdak aanwezig

Tijdens de inspectie van dit gebouw hebben we vastgesteld dat er geen onderdak aanwezig is in de dakstructuur.

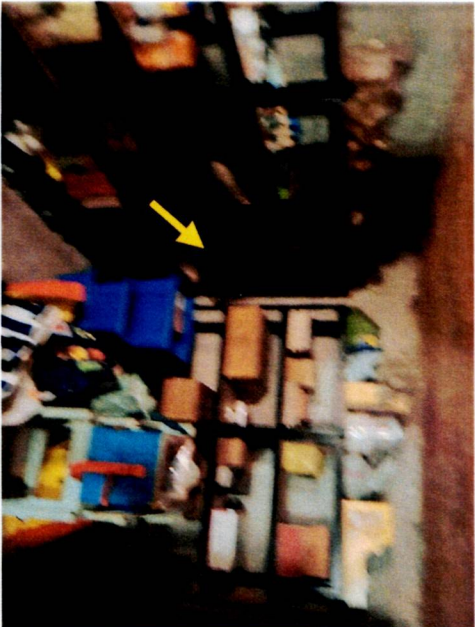
Fiche 6: kelderberging

in de kelderberging is niets asbestverdachts vast te stellen

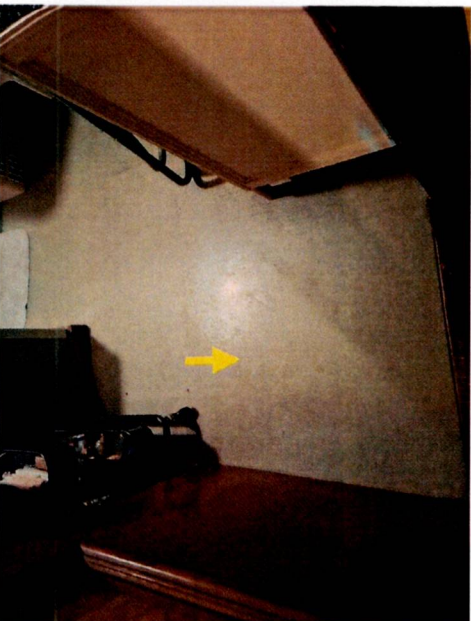
Fiche 7: Vloerzeilen (niet asbestverdacht)

Tijdens de inspectie van het vloerzeil heb ik, op basis van mijn ervaring, kunnen vaststellen dat het vloerzeil niet asbesthoudend of asbestverdacht is.
op de badkamer en de slaapkamer boven ligt een soepele linoleum
idem als in de woonkamer

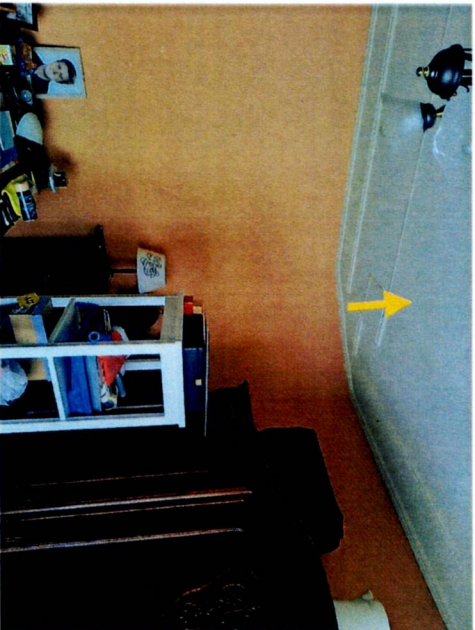
Fiche 8: Plafonds uit niet asbestverdacht materiaal

De plafonds zijn gemaakt van niet-asbestverdachte materialen (bijvoorbeeld laminaat, gyproc, ...), deze toepassingen zijn niet asbestverdacht. We hebben echter niet kunnen vaststellen of er mogelijk asbestverdachte of asbesthoudende materialen achter deze toepassingen aanwezig zijn. Bij renovatie of sloop is het aangeraden om een destructief onderzoek te laten uitvoeren van deze toepassingen.

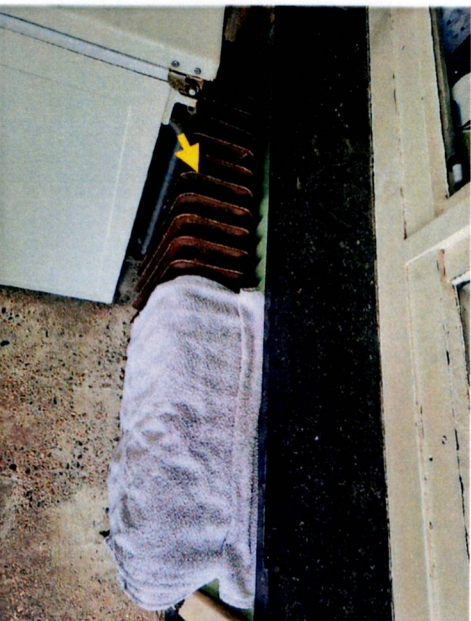
Fiche 9: Dichtingen gietijzeren radiatoren

Tijdens onze inspectie trokken de gietijzeren radiatoren onze aandacht. Deze radiatoren bevatten vaak pakkingen die mogelijk asbestverdacht of asbesthoudend zijn. Omdat wij geen destructieve methoden mogen toepassen, hebben we visueel aan de buitenzijde geen pakkingen kunnen vaststellen. Bij renovatie of sloop is een destructief onderzoek naar deze radiatoren echter noodzakelijk, aangezien de kans groot is dat ze asbesthoudende pakkingen bevatten.

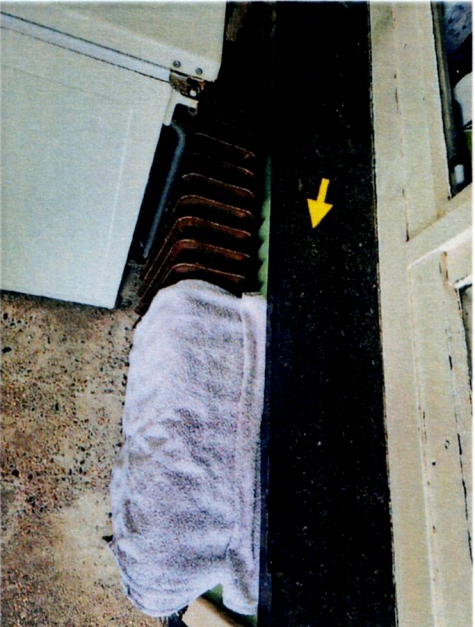
Fiche 10: raamtabletten in natuursteen

de raamtabletten zijn hier niet van asbestverdacht imitatiemarmor of massal maar van natuursteen dit te zien aan de blinkende structuur op het breukvlak

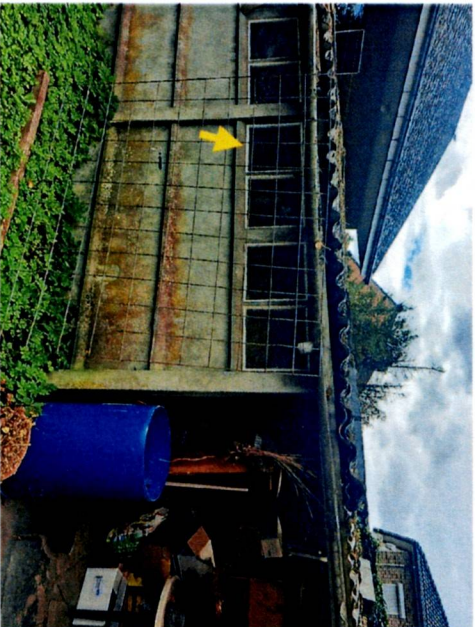
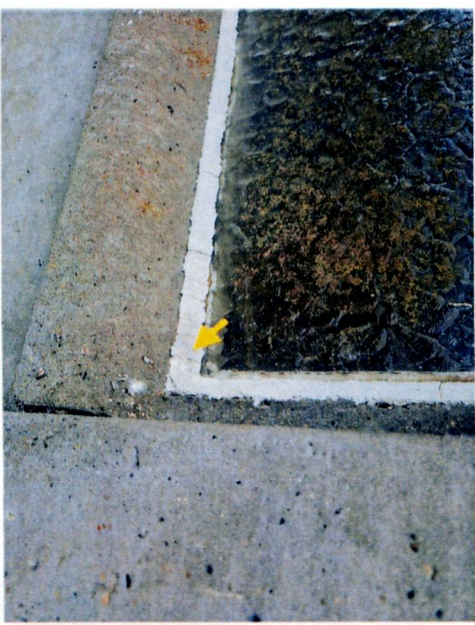
Fiche 11: witte mastiek garage en houten ramen

Geen asbest

#	Type	Referentie	Resultaat
11.1	Puntmonster	C672	Geen asbest

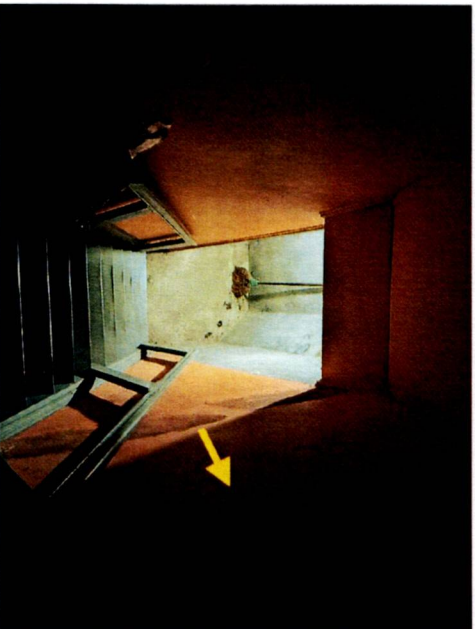
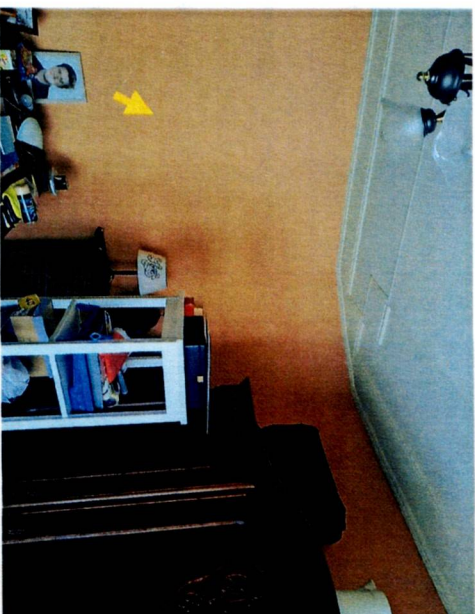
Fiche 12: pleister wanden

Geen asbest

#	Type	Referentie	Resultaat
12.1	Mengmonster	C671	Geen asbest
