Asbestinventarisatetest

Zammelseweg 215, 2440 Geel

Attestnummer : 20260508-000289.000

Niet-asbestveilig

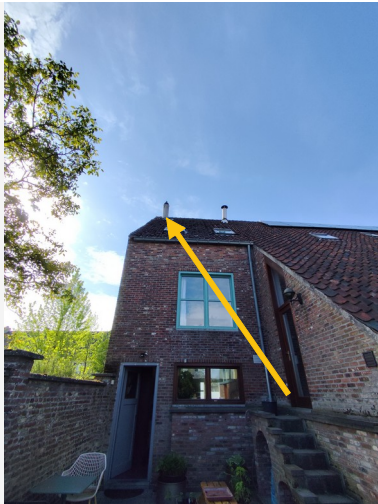
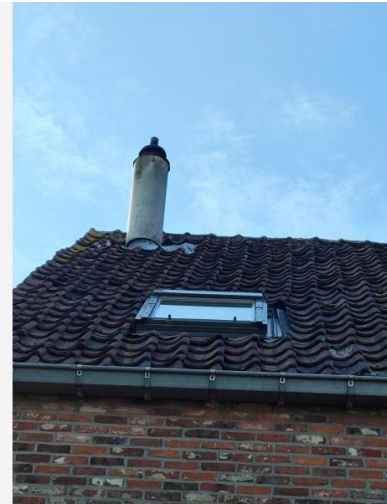
Het asbestmateriaal valt onder de mijlpaal van 2034.

Eindbeoordeling materiaalrisico	Verhoogd materiaalrisico en/of verhoogde kans op vezelvrijgave
---------------------------------	--

Gebondenheid	Categorie 1: hechtgebonden in oorsprong
Asbestsoort (vezeltype)	Crocidoliet aanwezig
Asbestconcentratie	Laag (< 50%)
Afschermingsgraad van het gehele materiaal	Geheel of deels vrij aan de buitenlucht, maar geen contact met binnenlucht
Toestand van het materiaal	Matig beschadigd, matig verweerd

Beschrijving	Schouwbus
Omgeving	Buiten
Primaire drager	HVAC infrastructuur en uitrusting
Asbestmateriaal	Rookgaskanaal
Bindmiddel van asbestmateriaal	Cement
Gebondenheid op basis van bindmiddel	Hecht
Hoeveelheid (lengte - omtrek - dikte - aantal)	<ul style="list-style-type: none">• 1,00 m - 51,00 cm - 1,00 cm - 1 stuk
Totaal volume	0,005 m ³
Eenvoudig bereikbaar	Ja
Bevestigingswijze	<ul style="list-style-type: none">• Verlijmd, ingegoten, versmeerd
Identificatiemethode	<p>De asbestdeskundige beoordeelt het materiaal als asbestverdacht en dus asbesthoudend, en dit zonder monstername.</p> <p>Motivatie: Er is een onderzoeksbeperking die monstername verhindert; De ruimte of het materiaal bevindt zich hoger dan 3,5 meter vanaf een vaste ondergrond.</p>
Destructieve handeling voor identificatie	Nee
Opmerking	<p>Op het dak is een schouwbus aanwezig.</p> <p>De vermelde oppervlaktes, diktes en volumes betreffen een beredeneerde schatting. Er worden geen rechten verleend aan deze oppervlaktes/diktes/volumes.</p>

Verwijderen

- Verwijder dit asbestmateriaal zo snel mogelijk. Volg de toestand goed op.
- Voer bijkomende staalname(s) uit.

- Eenvoudige handelingen: mag via doe-het-zelf of door werknemer(s) met opleidingsattest eenvoudige handelingen
EH via doe-het zelf De buïs kan voorzichtig losgebeiteld worden , extra bevochtigen om stof te voorkomen
Standaard dragen van de nodige wegwerp beschermingsmiddelen FFP 3 masker , handschoenen en tyvec
CAT III type 5-6 , afwasbaar schoeisel Bij de gemeente/containerpark afsluitzakken halen om dubbel in te pakken , sluit luchtdicht af en breng naar het plaatselijk containerpark als hechtgebonden asbestafval. Voor hechtgebonden toepassingen: Bij verwijdering door doe-het-zelf moet men dit afval dubbel en luchtdicht verpakt aandienen bij het gemeentelijk recyclagepark. Men raadpleegt best op voorhand de voorwaarden van het recyclagepark. Zie ook link Zie <https://ovam.vlaanderen.be/wie-mag-wat-verwijderen>
<https://ovam.vlaanderen.be/voorzorgsmaatregelen-bij-asbestverwijdering>
<https://ovam.vlaanderen.be/asbestafval-afvoeren> Zie ook wetgevend kader (website van de OVAM en CODEX boek VI titel 3). <http://werk.belgie.be/sites/default/files/content/documents/Welzijn%20op%20het%20werk/Regelgeving/Codex%20boek%20VI%20titel%203%20Asbest.pdf> methodiek verwijderingsmethodes

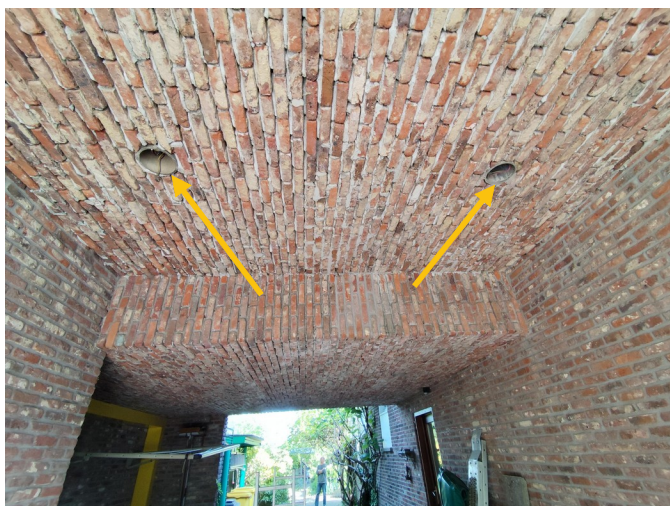
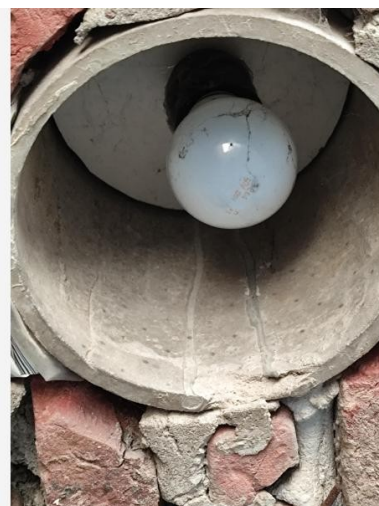
Het asbestmateriaal valt onder de mijlpaal van 2040.

Eindbeoordeling materiaalrisico	Laag materiaalrisico en/of verlaagde kans op vezelvrijgave
---------------------------------	--

Gebondenheid	Categorie 1: hechtgebonden in oorsprong
Asbestsoort (vezeltype)	Crocidoliet aanwezig
Asbestconcentratie	Laag (< 50%)
Afschermingsgraad van het gehele materiaal	Geheel of deels vrij aan de buitenlucht, maar geen contact met binnenlucht
Toestand van het materiaal	Licht beschadigd, licht verweerd. Intacte calciumsilicaatplaat of materiaal met categorie 3-gebondenheid

Beschrijving	Asbestcement buizen (verlichting doorgang)
Omgeving	Buiten
Primaire drager	Sanitaire infrastructuur en uitrusting (toe- en afvoer)
Asbestmateriaal	Buis, koker, leiding, pijp, doorvoer
Bindmiddel van asbestmateriaal	Cement
Gebondenheid op basis van bindmiddel	Hecht
Hoeveelheid (lengte - omtrek - dikte - aantal)	<ul style="list-style-type: none"> • 0,35 m - 51,00 cm - 1,00 cm - 6 stuks
Totaal volume	0,011 m ³
Eenvoudig bereikbaar	Ja
Bevestigingswijze	<ul style="list-style-type: none"> • Verlijmd, ingegoten, versmeerd
Identificatiemethode	<p>De asbestdeskundige beoordeelt het materiaal als asbestverdacht en dus asbesthoudend, en dit zonder monstername.</p> <p>Motivatie: Er is een onderzoeksbeperking die monstername verhindert; De ruimte of het materiaal bevindt zich hoger dan 3,5 meter vanaf een vaste ondergrond.</p>
Destructieve handeling voor identificatie	Nee
Opmerking	<p>B = asbestcement buizen op plan</p> <p>De vermelde oppervlaktes, diktes, gewichten en volum es betreffen een beredeneerde schatting. Er worden geen rechten verleend aan deze oppervlaktes/diktes/volumes.</p>

Zorgvuldig beheren

- Zorg voor een veilig beheer. Vermijd het beschadigen van het asbestmateriaal. Controleer de toestand jaarlijks op wijzigingen.
- Voer bijkomende staalname(s) uit.

- Eenvoudige handelingen: mag via doe-het-zelf of door werknemer(s) met opleidingsattest eenvoudige handelingen
EH via doe-het zelf.

De buis kan voorzichtig rondom losgebeiteld worden (zonder deze te breken), extra bevochtigen om stof te voorkomen. Standaard dragen van de nodige wegwerp beschermingsmiddelen FFP 3 masker, handschoenen en tyvec CAT III type 5-6, afwasbaar schoeisel.

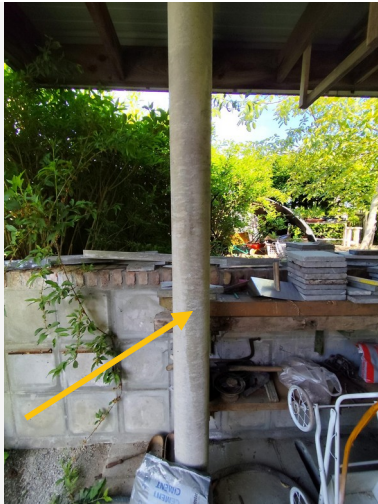
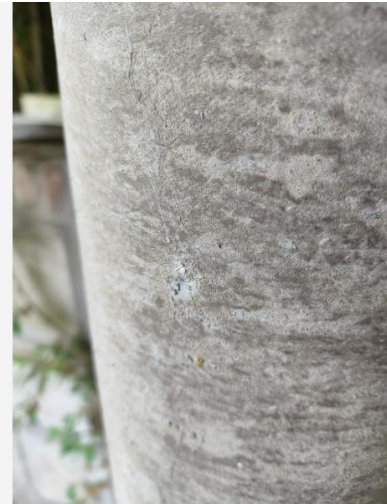
Het asbestmateriaal valt onder de mijlpaal van 2040.

Afschuren van de toepassing zal de blootstellingrisico's verhogen

Laag materiaalrisico en/of verlaagde kans op vezelvrijgave

Gebondenheid	Categorie 1: hechtgebonden in oorsprong
Asbestsoort (vezeltype)	Alleen chrysotiel aanwezig
Asbestconcentratie	Laag (< 50%)
Afschermingsgraad van het gehele materiaal	Geheel of deels vrij aan de buitenlucht, maar geen contact met binnenlucht
Toestand van het materiaal	Licht beschadigd, licht verweerd. Intacte calciumsilicaatplaat of materiaal met categorie 3-gebondenheid

#	Type	Referentie	Resultaat
3.1	Puntmonster	4	Chrysotiel

Beschrijving	Verloren bekistingspalen - Afdak
Omgeving	Buiten
Primaire drager	Fundering-draagstructuur (horizontaal, verticaal)
Asbestmateriaal	Verloren bekisting - Buis, koker
Bindmiddel van asbestmateriaal	Cement
Gebondenheid op basis van bindmiddel	Hecht
Hoeveelheid (lengte - omtrek - dikte - aantal)	<ul style="list-style-type: none">• 2,50 m - 51,00 cm - 1,00 cm - 6 stuks
Totaal volume	0,077 m ³
Eenvoudig bereikbaar	Ja
Bevestigingswijze	<ul style="list-style-type: none">• Verlijmd, ingegoten, versmeerd
Identificatiemethode	Een monstername door de asbestdeskundige met laboanalyse door een asbestlabo.
Destructieve handeling voor identificatie	Nee
Opmerking	De vermelde oppervlaktes en volumes betreffen een beredeneerde schatting. Er worden geen rechten verleend aan deze oppervlaktes/volumes. De dikte is een schatting die voorkomt uit de monsterplaatsen en is daarom niet altijd representatief.

Zorgvuldig beheren

- Zorg voor een veilig beheer. Vermijd het beschadigen van het asbestmateriaal. Controleer de toestand jaarlijks op wijzigingen.

- Eenvoudige handelingen: mag via doe-het-zelf of door werknemer(s) met opleidingsattest eenvoudige handelingen
EH via doe-het-zelf of opgeleid personeel (bij afbreken van de constructie) Wij adviseren door een aannemer of architect de stabiliteit te laten controleren. Indien de paal in zijn geheel verwijderd kan worden is dit mogelijk volgens techniek EH. Plaats indien nodig een andere steunpaal. Standaard dragen van de nodige wegwerp beschermingsmiddelen FFP 3 masker , handschoenen en tyvec CAT III type 5-6 , afspoelbaar schoeisel Extra bevochtigen van de bekistingspaal , beitel rondom de paal boven en onder voorzichtig los zonder de bekisting te breken , de bekistingspaal verpakken in dubbel plastic folie , luchtdicht afsluiten en afvoeren als hechtgebonden afval. Voor hechtgebonden toepassingen: Bij verwijdering door doe-het-zelf moet men dit afval dubbel en luchtdicht verpakt aandienen bij het gemeentelijk recyclagepark. Men raadpleegt best op voorhand de voorwaarden van het recyclagepark. Zie ook link Zie <https://ovam.vlaanderen.be/wie-mag-wat-verwijderen> <https://ovam.vlaanderen.be/voorzorgsmaatregelen-bij-asbestverwijdering> <https://ovam.vlaanderen.be/asbestafval-afvoeren> Zie ook wetgevend kader (website van de OVAM en CODEX boek VI titel 3).

- Hermetische zone (erkend asbestverwijderaer)
HZ Erkend asbestverwijderaer :Vermits het over verloren bekisting gaat, kan men deze eventueel afpikkeren in hermetische zone. De bouwkundige integriteit zal hierdoor geenszins worden aangetast. De steunpaal zelf bevindt zich binnen de verloren bekisting. Bij het wegpikkeren zal de asbestcementbuis gemakkelijk loskomen van de beton van de steunpaal. Zie ook link Zie <https://ovam.vlaanderen.be/wie-mag-wat-verwijderen> <https://ovam.vlaanderen.be/voorzorgsmaatregelen-bij-asbestverwijdering> <https://ovam.vlaanderen.be/asbestafval-afvoeren>

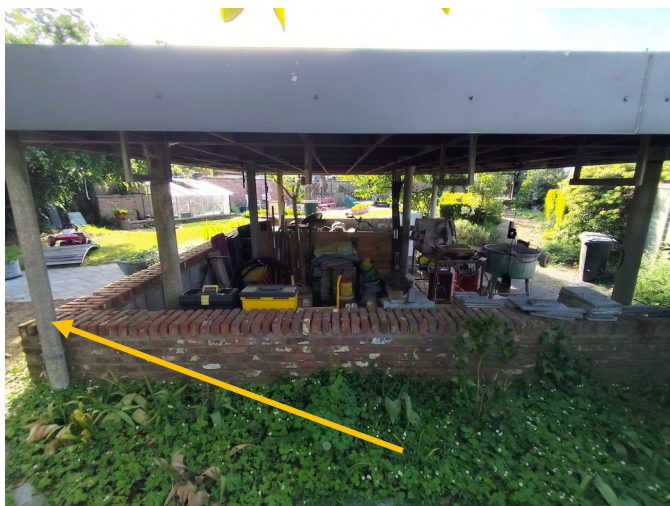
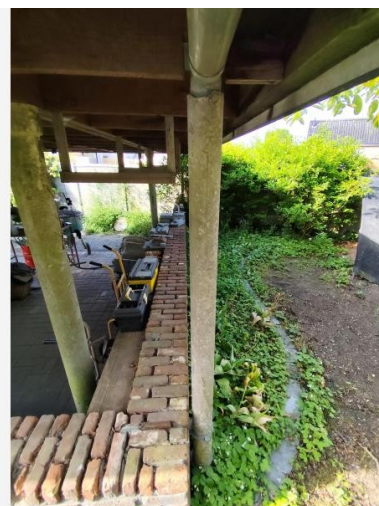
Het asbestmateriaal valt onder de mijlpaal van 2040.

Eindbeoordeling materiaalrisico	Laag materiaalrisico en/of verlaagde kans op vezelvrijgave
---------------------------------	--

Gebondenheid	Categorie 1: hechtgebonden in oorsprong
Asbestsoort (vezeltype)	Crocidoliet aanwezig
Asbestconcentratie	Laag (< 50%)
Afschermingsgraad van het gehele materiaal	Geheel of deels vrij aan de buitenlucht, maar geen contact met binnenlucht
Toestand van het materiaal	Licht beschadigd, licht verweerd. Intacte calciumsilicaatplaat of materiaal met categorie 3-gebondenheid

Beschrijving	Asbestcement regenafvoerbuizen
Omgeving	Buiten
Primaire drager	Sanitaire infrastructuur en uitrusting (toe- en afvoer)
Asbestmateriaal	Buis, koker, leiding, pijp, doorvoer
Bindmiddel van asbestmateriaal	Cement
Gebondenheid op basis van bindmiddel	Hecht
Hoeveelheid (lengte - omtrek - dikte - aantal)	<ul style="list-style-type: none"> • 2,15 m - 32,00 cm - 1,00 cm - 2 stuks
Totaal volume	0,014 m ³
Eenvoudig bereikbaar	Ja
Bevestigingswijze	<ul style="list-style-type: none"> • Geklemd • Verlijmd, ingegoten, versmeerd
Identificatiemethode	De asbestdeskundige beoordeelt het materiaal als asbesthoudend, en dit zonder monsternamen.
Destructieve handeling voor identificatie	Nee
Opmerking	<p>R = regenafvoerbuizen op plan</p> <p>De vermelde oppervlaktes, diktes, gewichten en volumens betreffen een beredeneerde schatting. Er worden geen rechten verleend aan deze oppervlaktes/diktes/volumens.</p>

Zorgvuldig beheren

- Zorg voor een veilig beheer. Vermijd het beschadigen van het asbestmateriaal. Controleer de toestand jaarlijks op wijzigingen.
- Hemelwater dat afspoelt van asbestcement daken of gevels kan asbestdeeltjes bevatten. Gebruik het enkel voor gesloten circuits (bv. spoelen toiletten). Reinig na het vervangen van het dak of de gevel de dakgoten en regenwaterput of -ton om asbesthoudend sediment of slib te verwijderen
- Voer bijkomende staalname(s) uit.

- Eenvoudige handelingen: mag via doe-het-zelf of door werknemer(s) met opleidingsattest eenvoudige handelingen
EH via doe-het zelf.

De buis kan voorzichtig rondom losgebeiteld worden (zonder deze te breken), extra bevochtigen om stof te voorkomen. Standaard dragen van de nodige wegwerp beschermingsmiddelen FFP 3 masker, handschoenen en tyvec CAT III type 5-6, afwasbaar schoeisel

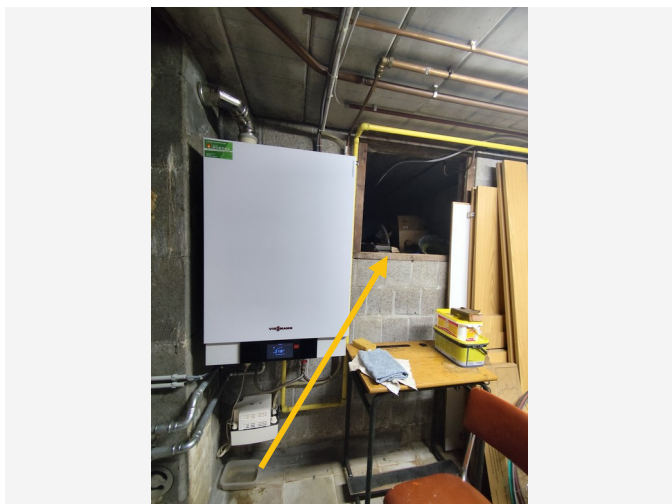
Situeringfoto

Permanente beperking

Reden: de inspectieruimte is lager dan 1,5 m

Uitleg van de asbestdeskundige: In het inspectieprotocol behoort een ruimte lager dan 1,5 m niet tot het onderzoek.

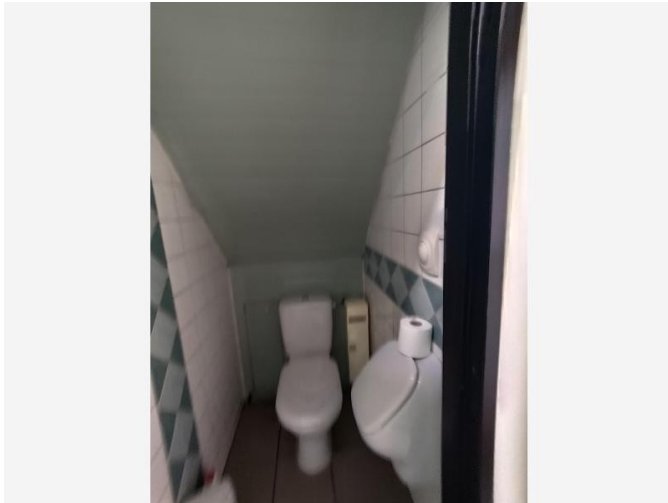
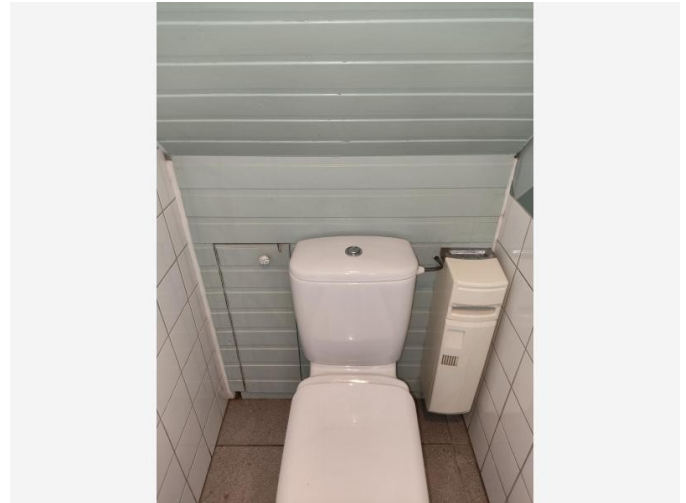
Informatie over een niet-asbestverdacht materiaal

binnenwanden zijn afgewerkt met valse wanden. Het is niet duidelijk of er pleisterwerk of asbest toepassingen aanwezig zijn achter/op deze valse wanden, het is aangewezen om bijkomend onderzoek uit te voeren bij werken.

Zonder destructieve handeling is het niet mogelijk om na te gaan of er asbesthoudende materialen aanwezig zijn achter de wand afwerking. Als bij sloop of renovatie blijkt dat er achter deze wanden nog pleisterwerk of asbest verdachte toepassingen aanwezig zijn, moet dit bemonsterd worden.

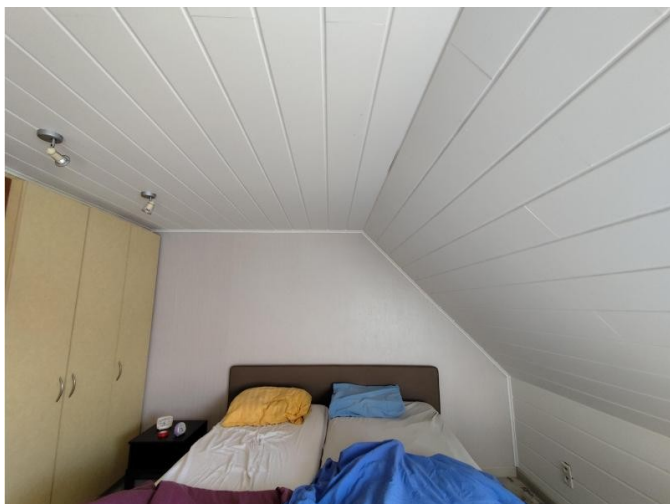
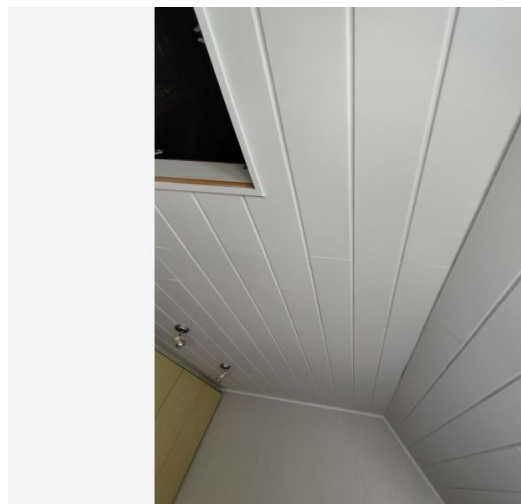
Informatie over een niet-asbestverdacht materiaal

Plafonds zijn afgewerkt met valse plafonds in plaatmateriaal. Het is niet duidelijk of er pleisterwerk of ander verdacht asbestmateriaal aanwezig is achter / op deze valse plafonds, het is aangewezen om bijkomend onderzoek uit te voeren bij werken. Zonder destructieve handeling is het niet mogelijk om na te gaan of er asbesthoudende materialen aanwezig zijn achter de plafond afwerking. Als bij sloop of renovatie blijkt dat er achter deze plafonds nog pleisterwerk of asbest verdachte toepassingen aanwezig zijn, moet dit bemonsterd worden.

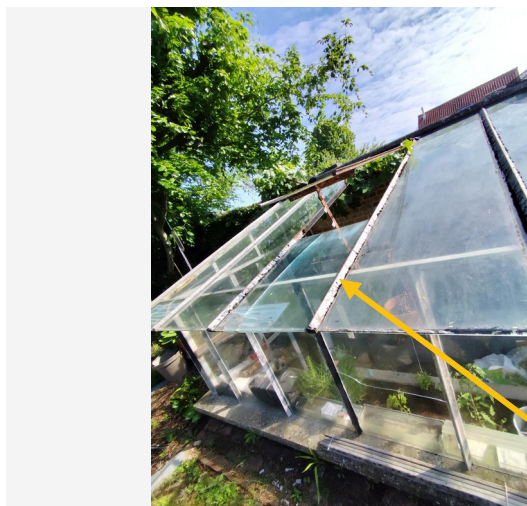
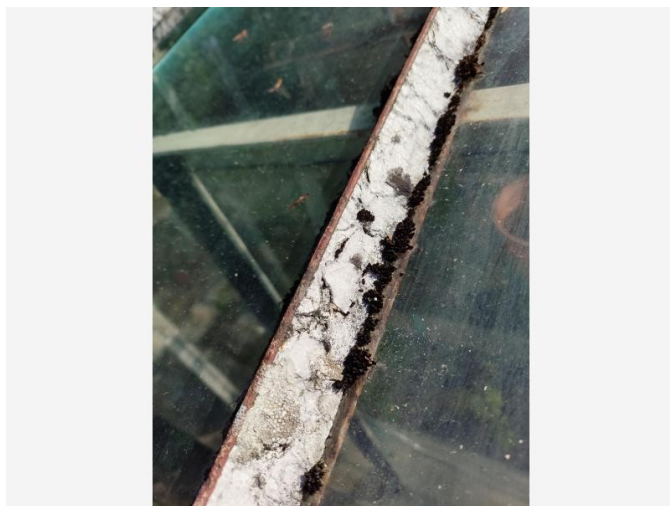
Fiche 8: Stopverf - Serre

Geen asbest

#	Type	Referentie	Resultaat
8.1	Puntmonster	3	Geen asbest

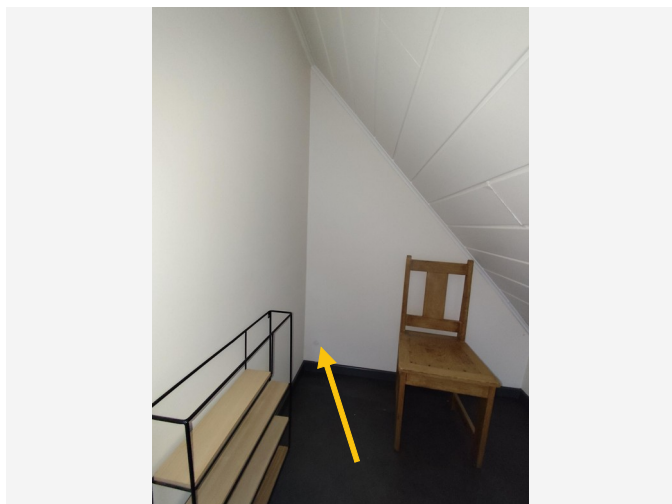
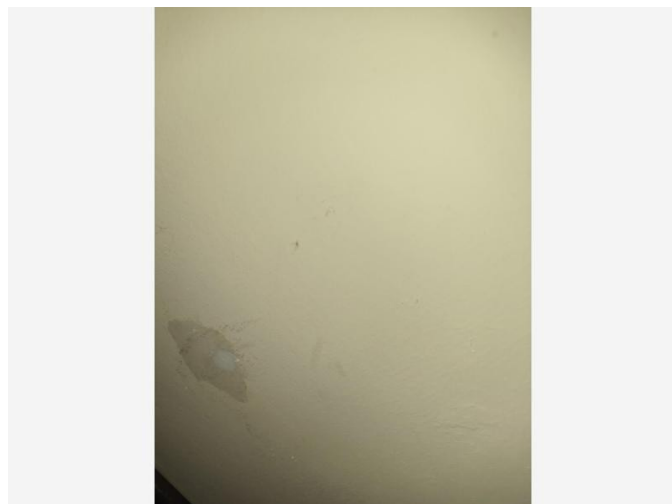
Fiche 9: Muurpleister

Geen asbest

#	Type	Referentie	Resultaat
9.1	Mengmonster	1	Geen asbest

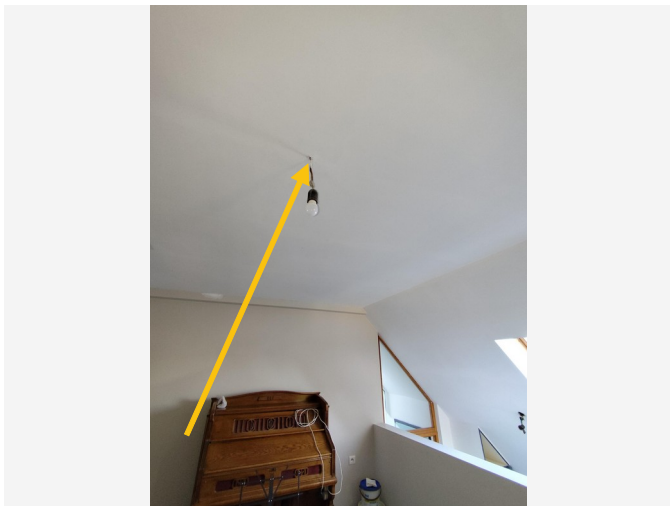
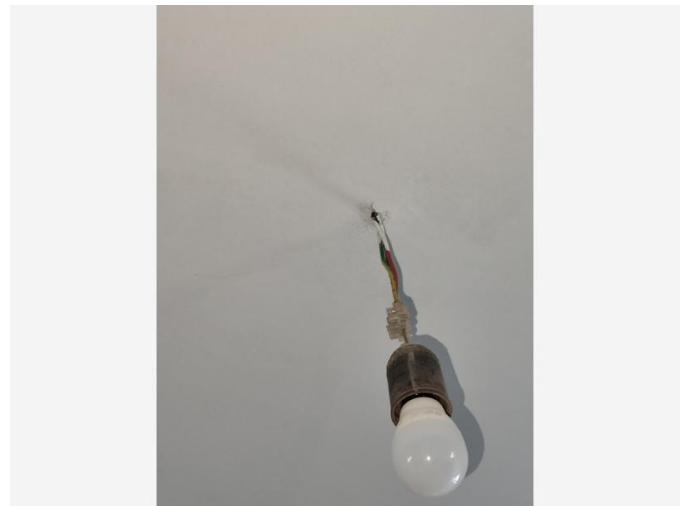
Geen asbest

#	Type	Referentie	Resultaat
10.1	Mengmonster	2	Geen asbest

Beschrijving	Plafondpleister
Omgeving	Binnen
Primaire drager	Plafond
Bindmiddel van materiaal	Gips - kalk
Gebondenheid op basis van bindmiddel	Niet-hechtgebonden
Hoeveelheid (oppervlakte - dikte - aantal)	• 281,00 m ² - 1,00 cm - 1 stuk
Totaal volume	2,81 m ³
Identificatiemethode	Een monstername door de asbestdeskundige met laboanalyse door een asbestlabo.
Destructieve handeling voor identificatie	Nee
Opmerking	<p>Volgens het inspectieprotocol is een monstername van het pleisterwerk verplicht om dit te identificeren als niet-asbesthoudend.</p> <p>Locatie staalnames: individuele ruimte: HAL / natte ruimte: BADKAMER / stookplaats: NVT (BETONNEN PLAFOND) / traphal: TRAP 1e VERD.</p> <p>De vermelde oppervlaktes en volumes betreffen een beredeneerde schatting. Er worden geen rechten verleend aan deze oppervlaktes/volumes. De dikte is een schatting die voorkomt uit de monsterplaatsen en is daarom niet altijd representatief.</p>
