Asbestinventarisatetest

Molenstraat 344, 2490 Balen

Attestnummer : 20260602-000174.000

Niet-asbestveilig

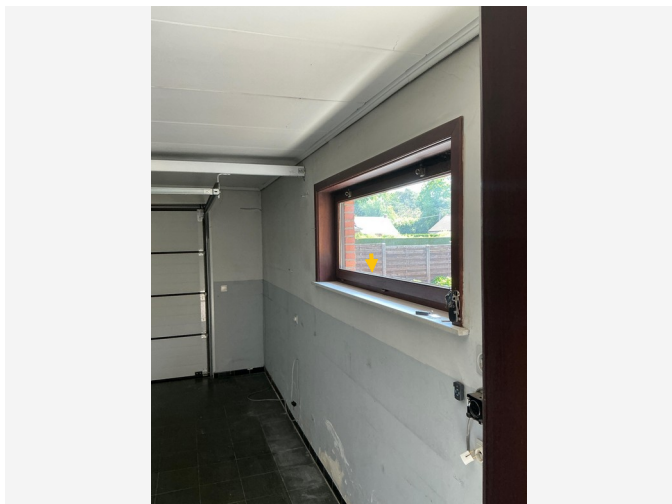
Beschrijving	Golfplaten wand (met staalname) losse garage
Omgeving	Grenst aan binnen- en buitenlucht
Primaire drager	Wand buitenschil
Asbestmateriaal	Dak- en gevelbekleding - Golfplaat
Bindmiddel van asbestmateriaal	Cement
Gebondenheid op basis van bindmiddel	Hecht
Hoeveelheid (oppervlakte - aantal)	<ul style="list-style-type: none">• 6,00 m² - 1 stuk
Totale oppervlakte	6,00 m ²
Eenvoudig bereikbaar	Ja
Bevestigingswijze	<ul style="list-style-type: none">• Geschroefd
Identificatiemethode	Een monstername door de asbestdeskundige met laboanalyse door een asbestlabo.
Destructieve handeling voor identificatie	Nee
Opmerking	De vermelde oppervlaktes, diktes en volumes betreffen een beredeneerde schatting. Er worden geen rechten verleend aan deze oppervlaktes/diktes/volumes

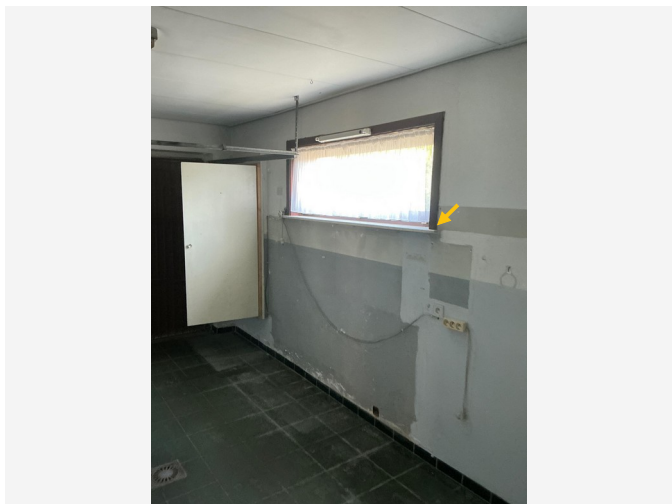
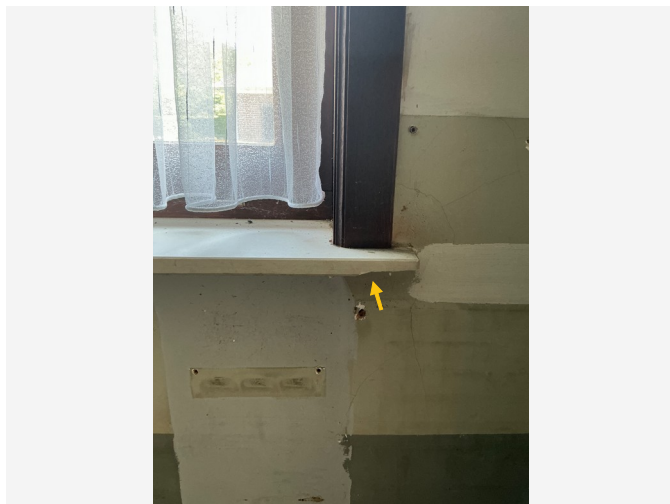
Beschrijving	Kit kozijn-glas (met staalname) houten raam
Omgeving	Grenst aan binnen- en buitenlucht
Primaire drager	Wandopening verticaal (raam, deur, ...)
Asbestmateriaal	In-situ afwerkingslagen - Pasta, stopverf, voegsel, stopsel, vulsel, mastiek, katten, ...
Bindmiddel van asbestmateriaal	Kitten, mastiek, pasta
Gebondenheid op basis van bindmiddel	Hecht
Hoeveelheid (lengte - aantal)	<ul style="list-style-type: none">• 24,00 m - 1 stuk
Totale lengte	24,00 m
Eenvoudig bereikbaar	Ja
Bevestigingswijze	<ul style="list-style-type: none">• Verlijmd, ingegoten, versmeerd
Identificatiemethode	Een monstername door de asbestdeskundige met laboanalyse door een asbestlabo.
Destructieve handeling voor identificatie	Nee
Opmerking	Notitie hoeveelheden betreft +/- 24 lm Het gewicht en lm is een beredeneerde schatting. Er worden geen rechten verleend aan deze oppervlaktes. De dikte is een schatting die voorkomt uit de monsterplaatsen en is daarom niet altijd representatief.

- Eenvoudige handelingen: mag via doe-het-zelf of door werknemer(s) met opleidingsattest eenvoudige handelingen
EH via doe-het zelf : De dorpels of tabletten kunnen voorzichtig losgebeiteld worden, zonder de toepassing zelf te breken , extra bevochtigen om stof te voorkomen Standaard dragen van de nodige wegwerp beschermingsmiddelen FFP 3 masker , handschoenen en tyvec CAT III type 5-6 , afwasbaar schoeisel Verpakken in dubbel plastic folie , sluit luchtdicht af en afvoeren naar het containerpark als hechtgebonden asbestafval. Voor hechtgebonden toepassingen: Bij verwijdering door doe-het-zelf moet men dit afval dubbel en luchtdicht verpakt aandienen bij het gemeentelijk recyclagepark. Men raadpleegt best op voorhand de voorwaarden van het recyclagepark. Zie ook link Zie <https://ovam.vlaanderen.be/wie-mag-wat-verwijderen> <https://ovam.vlaanderen.be/voorzorgsmaatregelen-bij-asbestverwijdering> <https://ovam.vlaanderen.be/asbestafval-afvoeren> Zie ook wetgevend kader (website van de OVAM en CODEX boek VI titel 3). [http://werk.belgie.be/sites/default/files/content/documents/Welzijn op het](http://werk.belgie.be/sites/default/files/content/documents/Welzijn%20op%20het)

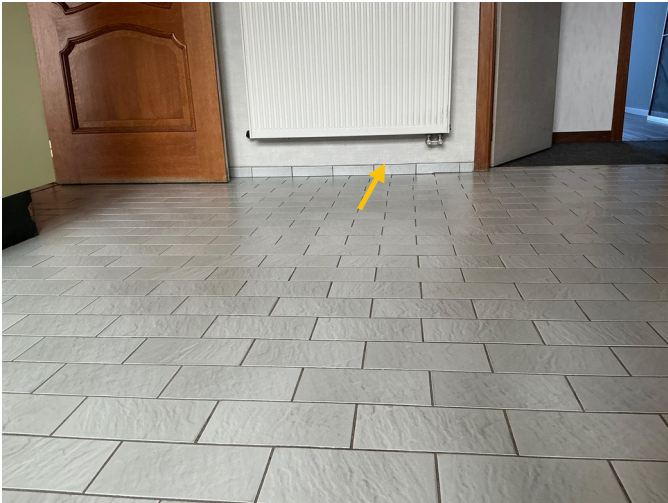
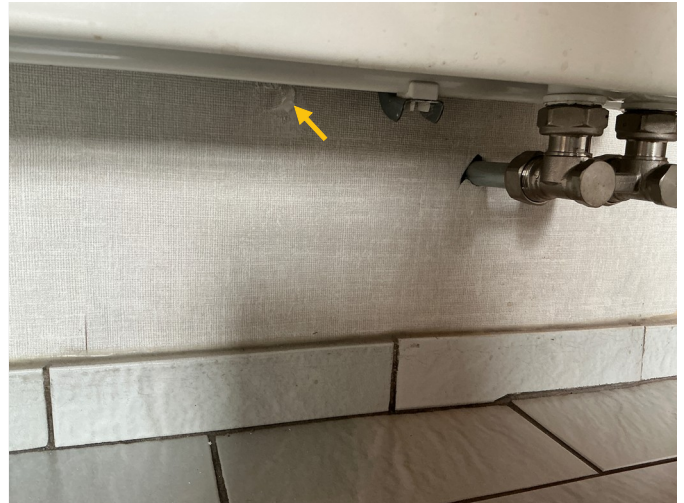
Fiche 17: Muurpleister

Geen asbest

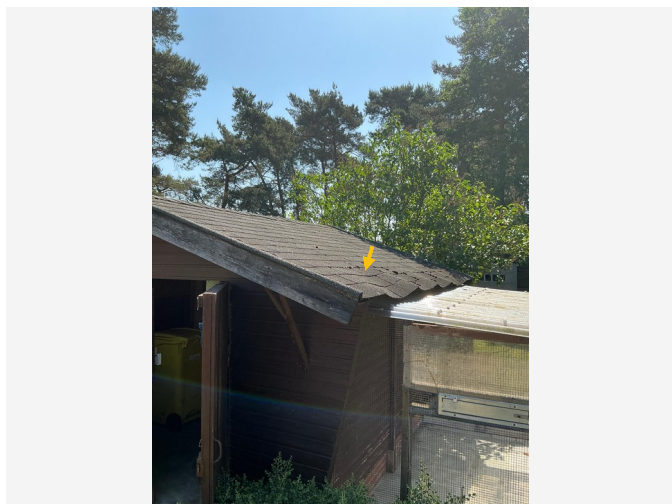
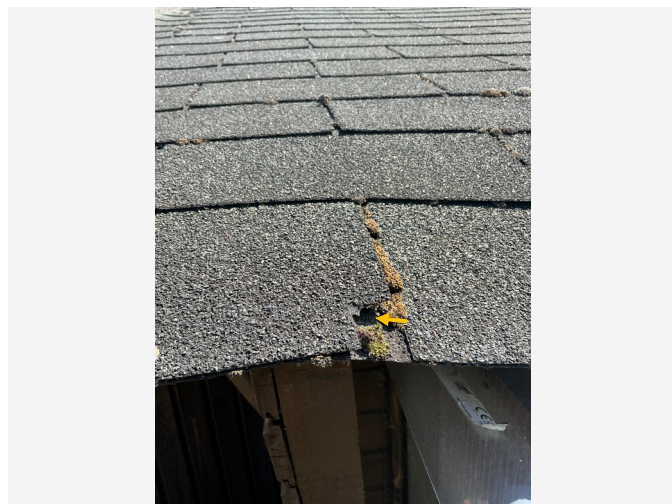
Fiche 18: Shinles (met staalname)

Geen asbest

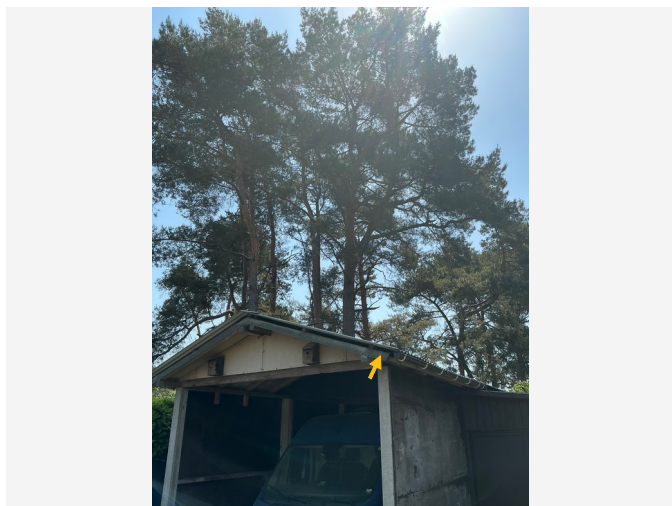
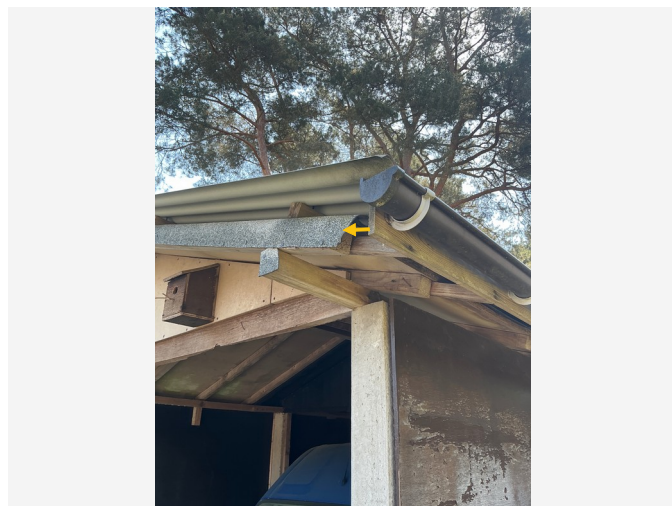
Fiche 19: Roofing (met staalname)

Geen asbest

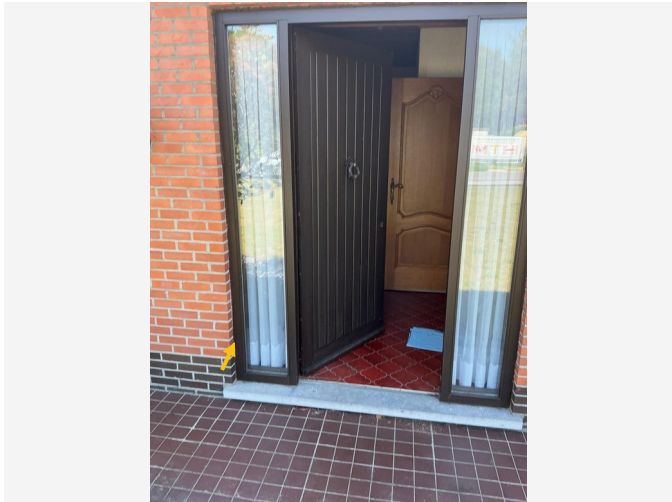
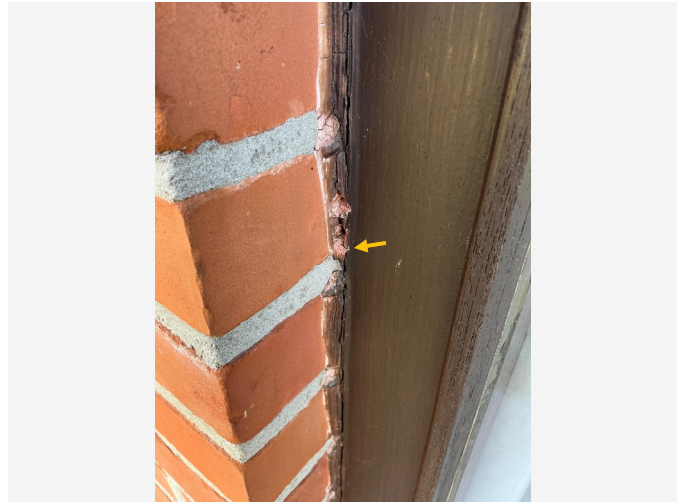
Fiche 20: Kit kozijn-muur (met staalname) houten raam

Geen asbest

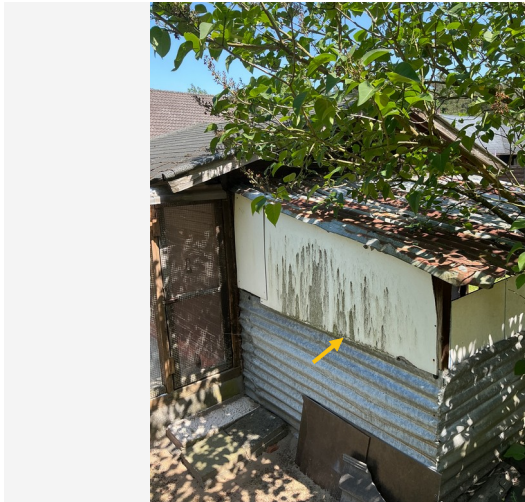
Fiche 21: Plaatmateriaal wand (met staalname) tuinhuis

Geen asbest

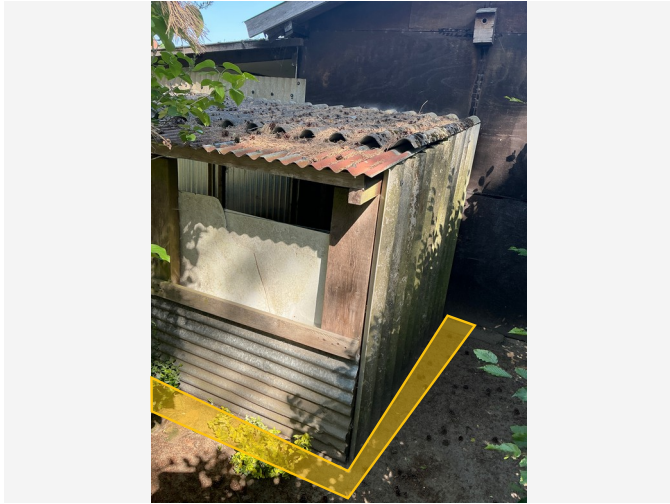
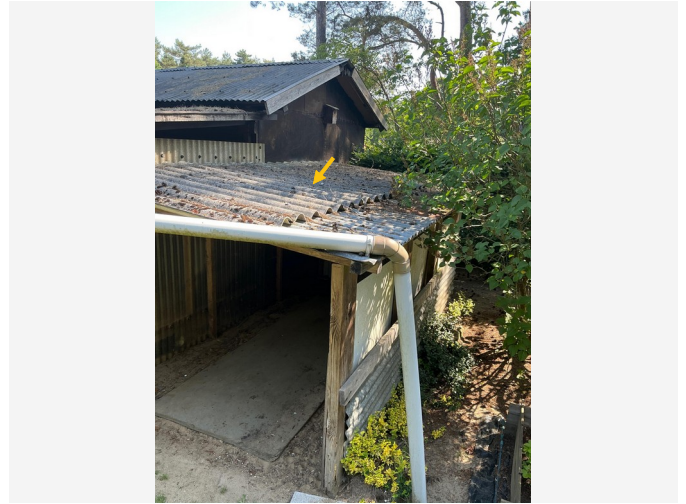
Afdruiptzone/afvloeizone

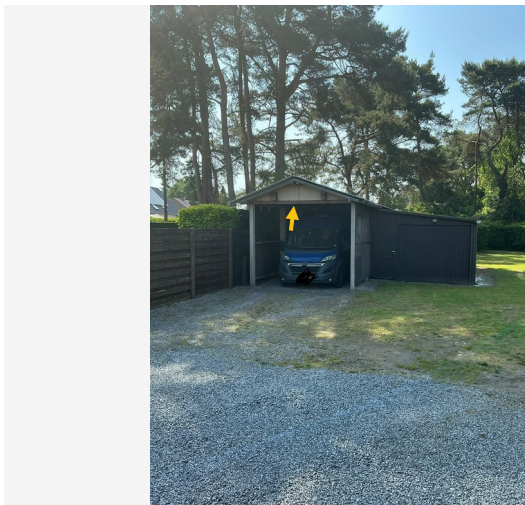
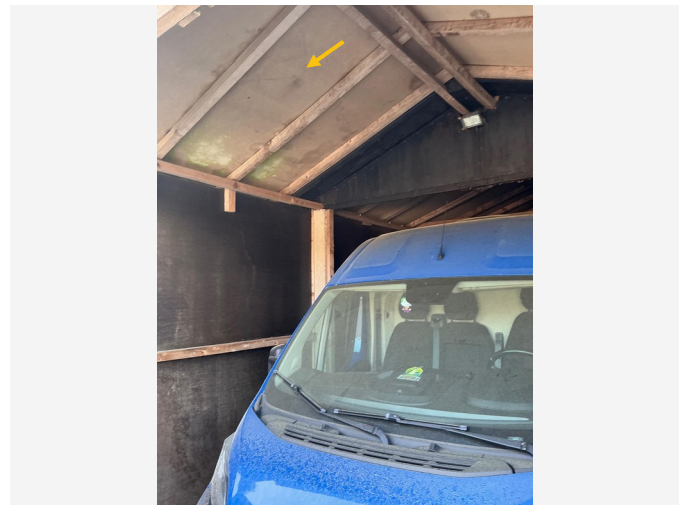
Beschrijving	Notitie	Terug te vinden op plannen
Fiche 26: Onderdak niet verdacht	<p>Het dak werd gecontroleerd (via een dakraam, optillen van een dakpan). Er is geen verdacht onderdak vastgesteld.</p> <p>Deze handeling is een steekproef, er is geen garantie dat het volledige dak met éénzelfde materiaal is opgebouwd. Dit kan enkel via destructief onderzoek vastgesteld worden.</p>	<p>Plan 2.2: Tuinhuis plan</p> <p>Plan 4.2: Losstaande garage plan</p>
Fiche 27: CV Ketel niet verdacht	<p>De CV ketel werd gecontroleerd(bwj) en is niet asbest verdacht geen risico bouwjaar.</p>	<p>Plan 1.5: Gelijkvloers</p>

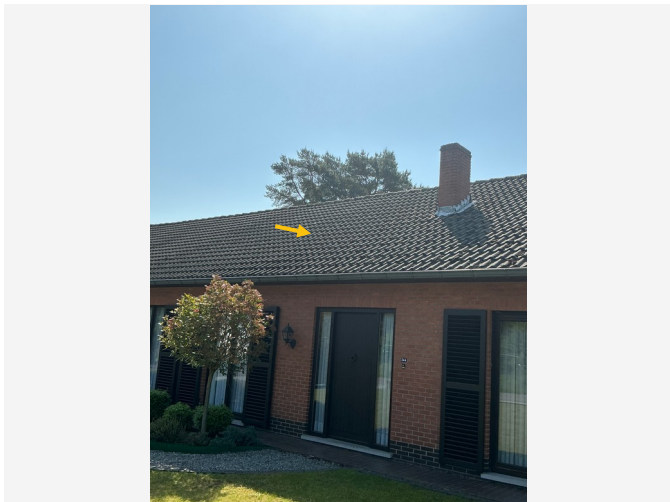
Beschrijving	Notitie	Terug te vinden op plannen
Fiche 28: Dakbedekking niet verdacht.	De dakbedekking wordt gecontroleerd. deze bestaat uit niet verdacht materiaal.	Plan 1.2: Woning plan Plan 2.1: Tuinhuis plan Plan 3.1: Hondenren plan Plan 4.3: Losstaande garage plan
Fiche 29: onderdak (niet aanwezig)	onderdak (niet aanwezig) in het inspectie gebied.	Plan 1.1: Woning plan
Fiche 30: liftinfrastructuur (niet aanwezig)	liftinfrastructuur (niet aanwezig) in het inspectie gebied.	Plan 1.1: Woning plan
