# Asbestinventarisatetest

Kiezelweg 38, 2400 Mol

Attestnummer : **20260616-000101.000**

Uitgegeven op : **16.06.2026**

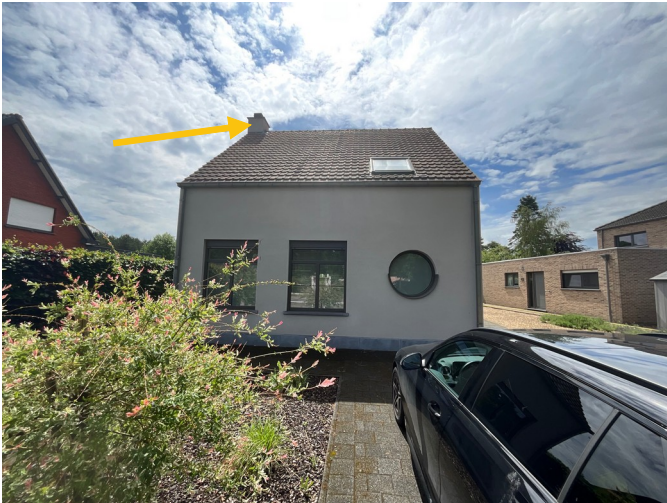
Situeringsfoto

### Tijdelijke beperking

**Reden:** Het te onderzoeken materiaal situeert zich hoger dan 3,50 m te rekenen vanaf een veilige ondergrond

**Uitleg van de asbestdeskundige:** Bij werken (dak of reiniging schouw) kan een stelling geplaatst worden , het is niet duidelijk of er asbestverdachte materialen aanwezig zijn in/rond de schouw.

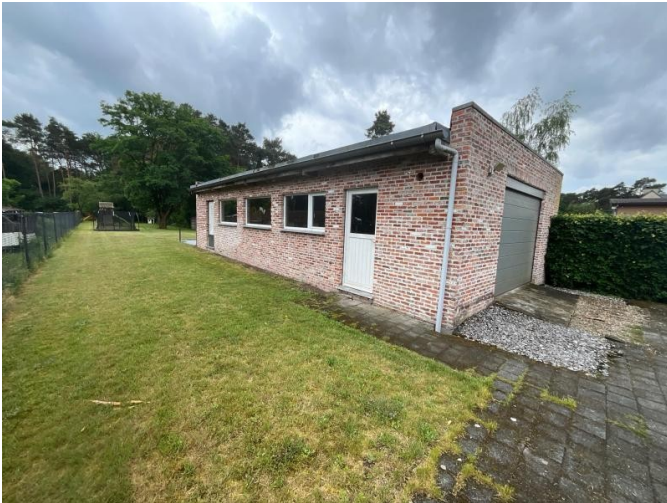
*Situeringsfoto*

### Uitgesloten van inspectie

**Bouwjaar:** 2017

*Constructies gebouwd vanaf 2001 moeten niet onderzocht worden*

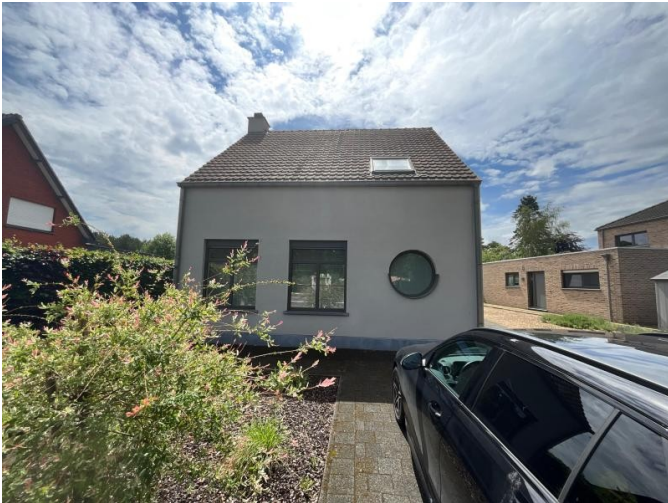
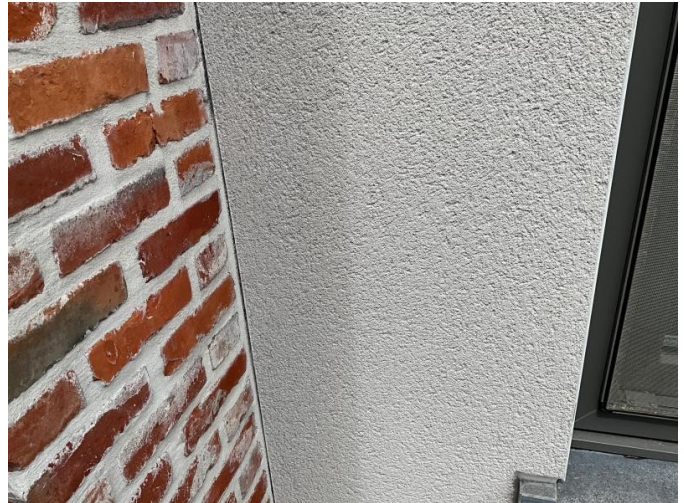
De crepi is geplaatst na 2001 en is niet asbestverdacht (bewijsdocument in bijlage)

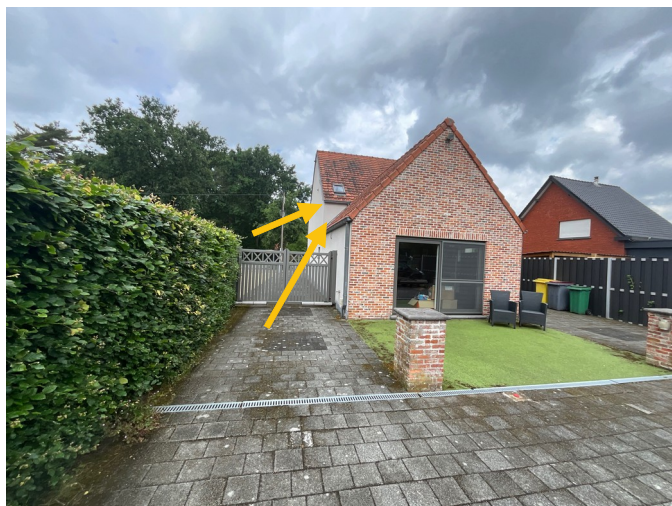
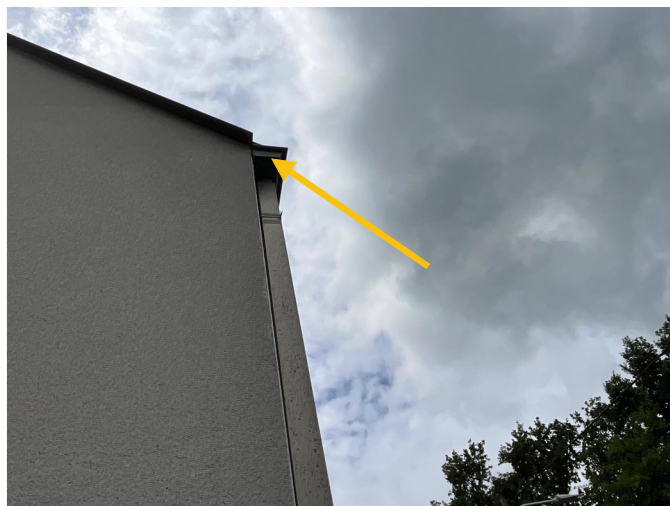
De dakgoot werd gecontroleerd, het materiaal is niet asbest-verdacht

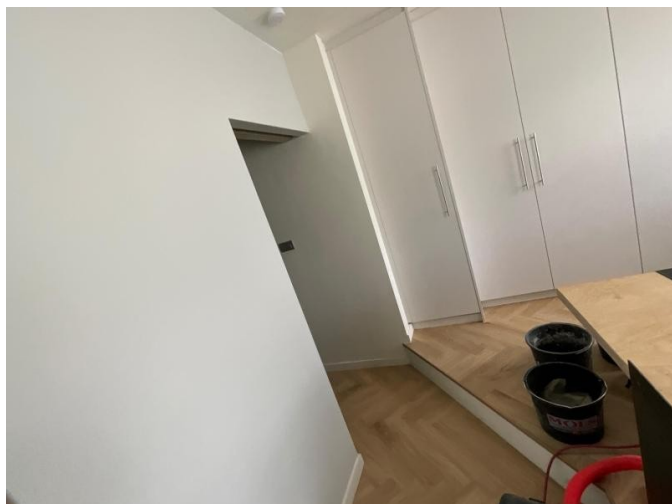
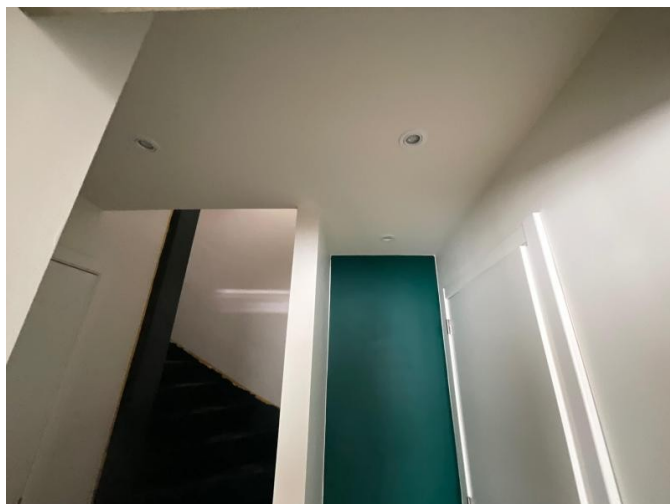
Plafonds zijn afgewerkt met valse plafonds in plaatmateriaal. Het is niet duidelijk of er pleisterwerk of ander verdacht asbestmateriaal aanwezig is achter / op deze valse plafonds, het is aangewezen om bijkomend onderzoek uit te voeren bij werken. Zonder destructieve handeling is het niet mogelijk om na te gaan of er asbesthoudende materialen aanwezig zijn achter de plafond afwerking. Als bij sloop of renovatie blijkt dat er achter deze plafonds nog pleisterwerk of asbest verdachte toepassingen aanwezig zijn, moet dit bemonsterd worden.

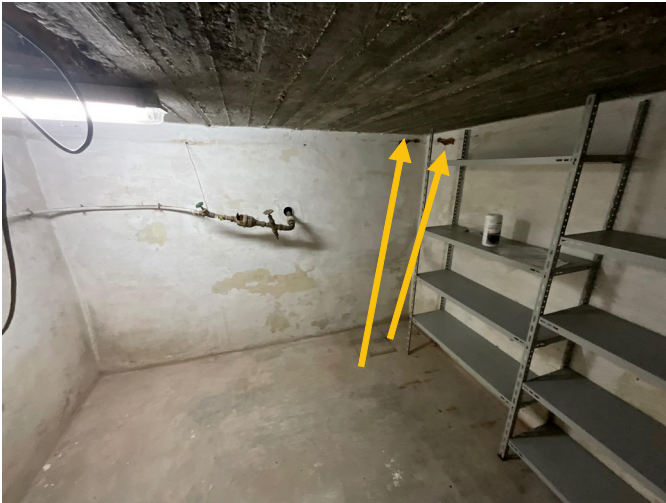
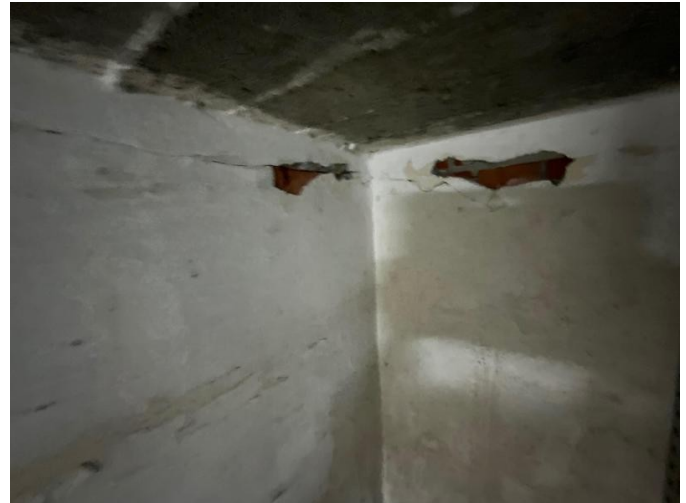
## Fiche 6: Cementering kelder

### Conclusie

Geen asbest

| # | Type | Referentie | Resultaat |
|---|---|---|---|
| 6.1 | Mengmonster | 1 | Geen asbest |

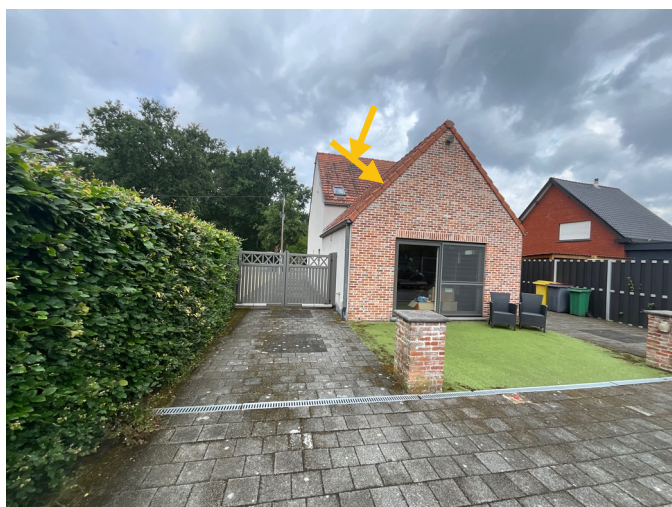
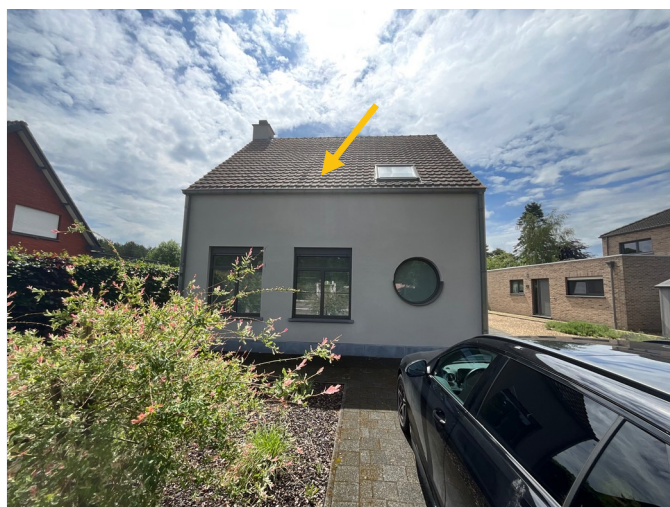
### Fiche 7: Schuin dak met pannen

| Beschrijving | Notitie | Terug te vinden op plannen |
|---|---|---|
| Fiche 7: Schuin dak met pannen | Het schuin dak bestaat uit pannen. Deze zijn niet asbestverdacht. | Plan 1.6: Woning plan: dakgoten |

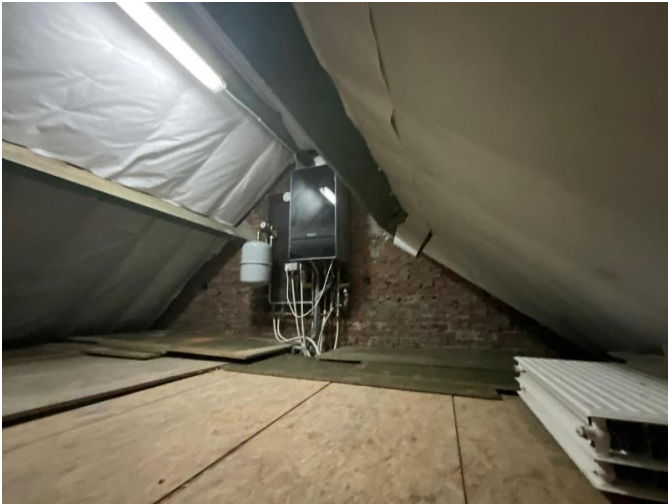
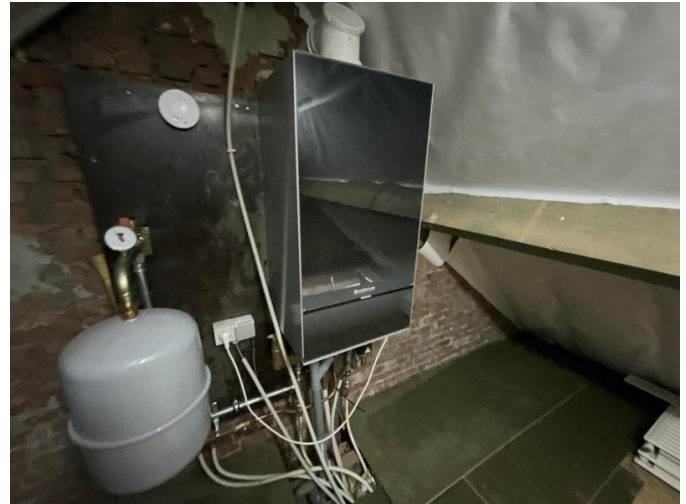
## Fiche 8: CV Ketel niet verdacht

| Beschrijving | Notitie | Terug te vinden op plannen |
|---|---|---|
| Fiche 8: CV Ketel niet verdacht | De CV ketel werd gecontroleerd( bwj ) en is niet asbest verdacht geen risico bouwjaar. | Plan 1.4: Plan zolder kiezelweg |

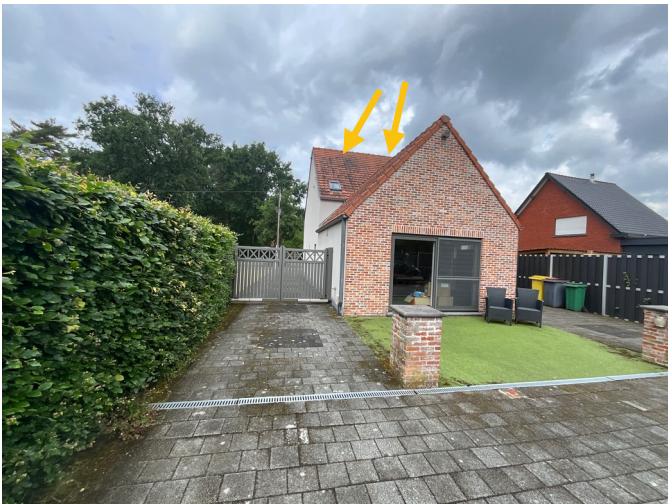
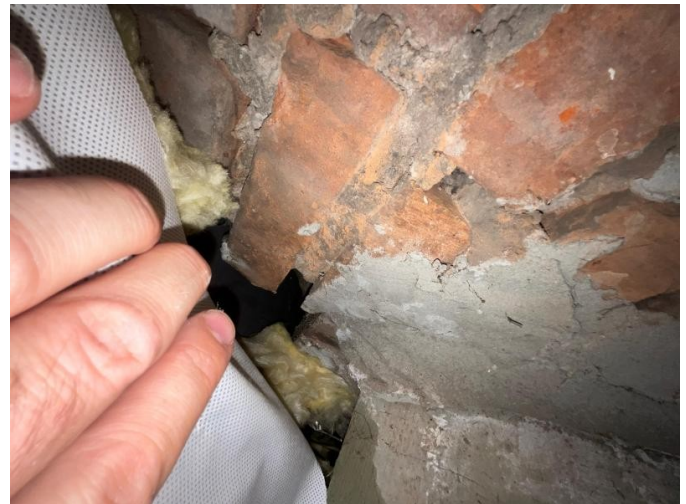
## Fiche 9: Onderdak niet verdacht

| Beschrijving | Notitie | Terug te vinden op plannen |
|---|---|---|
| Fiche 9: Onderdak niet verdacht | <p>Het dak werd gecontroleerd (via een dakraam, optillen van een dakpan). Er is geen verdacht onderdak vastgesteld.</p> <p>Deze handeling is een steekproef, er is geen garantie dat het volledige dak met éénzelfde materiaal is opgebouwd. Dit kan enkel via destructief onderzoek vastgesteld worden.</p> | Plan 1.5: Woning plan: onderdak |

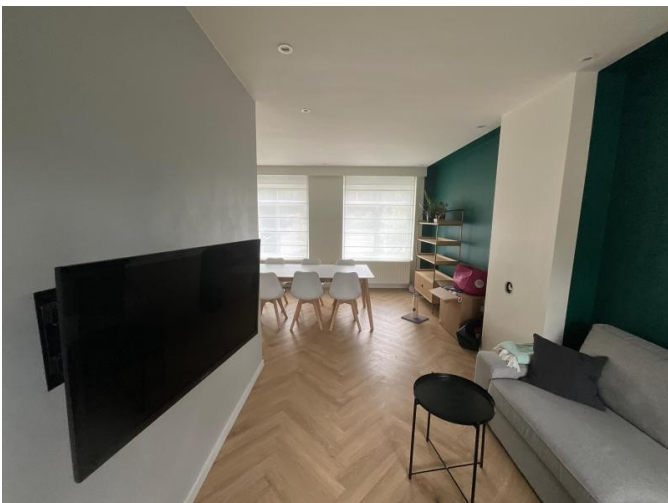
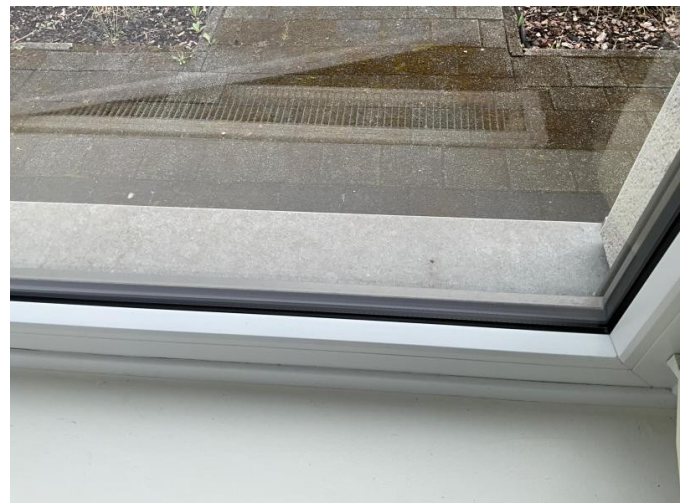
## Fiche 10: Kit niet verdacht (visueel vastgesteld)

| Beschrijving | Notitie | Terug te vinden op plannen |
|---|---|---|
| Fiche 10: Kit niet verdacht (visueel vastgesteld) | De gebruikte siliconen kit is niet asbestverdacht | Plan 1.1: Plan glv<br>Plan 1.2: Plan V1 |

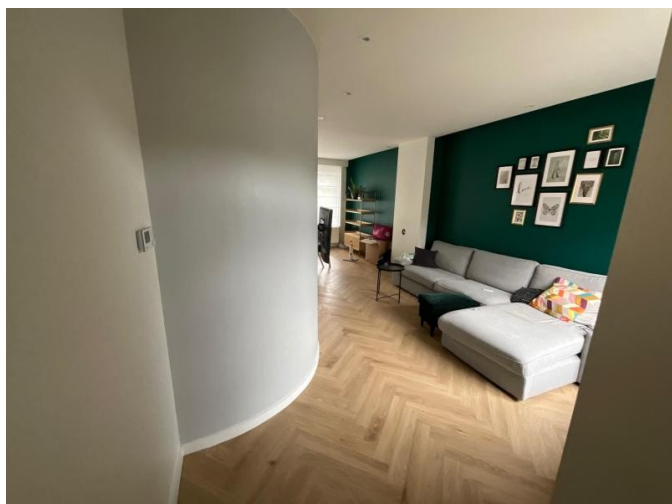
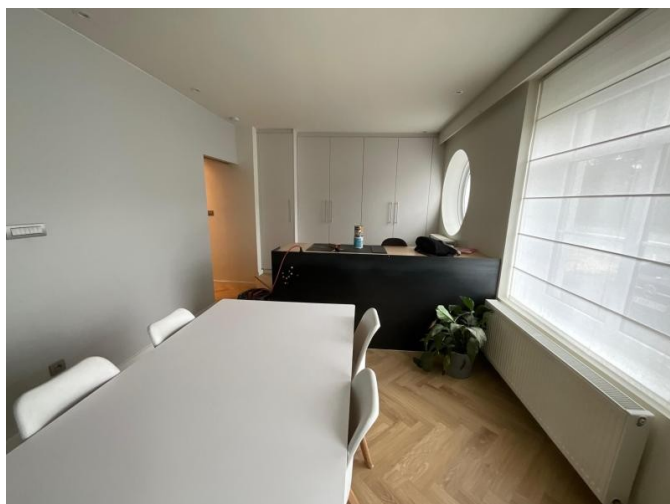
## Fiche 11: Pleisterwerk en valse wanden

| Beschrijving | Notitie | Terug te vinden op plannen |
|---|---|---|
| Fiche 11: Pleisterwerk en valse wanden | Het pleisterwerk werd allemaal afgekap't en vernieuwd. In bijlage foto's terug te vinden van de werken. | Plan 1.1: Plan glv<br>Plan 1.2: Plan V1 |
