Asbestinventarisatetest

Postelarenweg 141, 2400 Mol

Attestnummer : 20260630-000300.000

Uitgegeven op : 30.06.2026

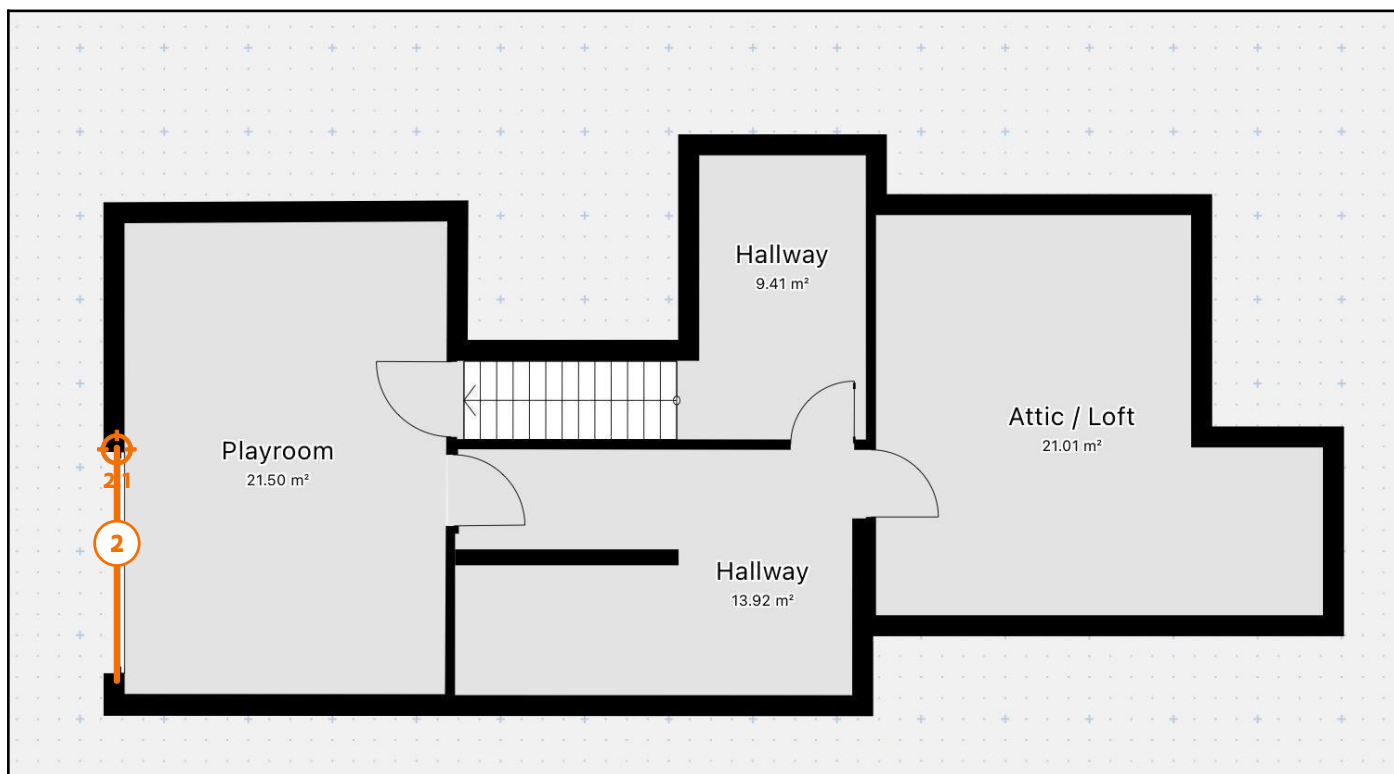
Plan 1.3: Grondplan V+1

Beschrijving	Type	Actie
2. Kit kozijn-glas (met staalname) houten raam: speelkamer V+1	Asbestmateriaal	Verwijderen
2.1 Code: 4	Puntmonster	-

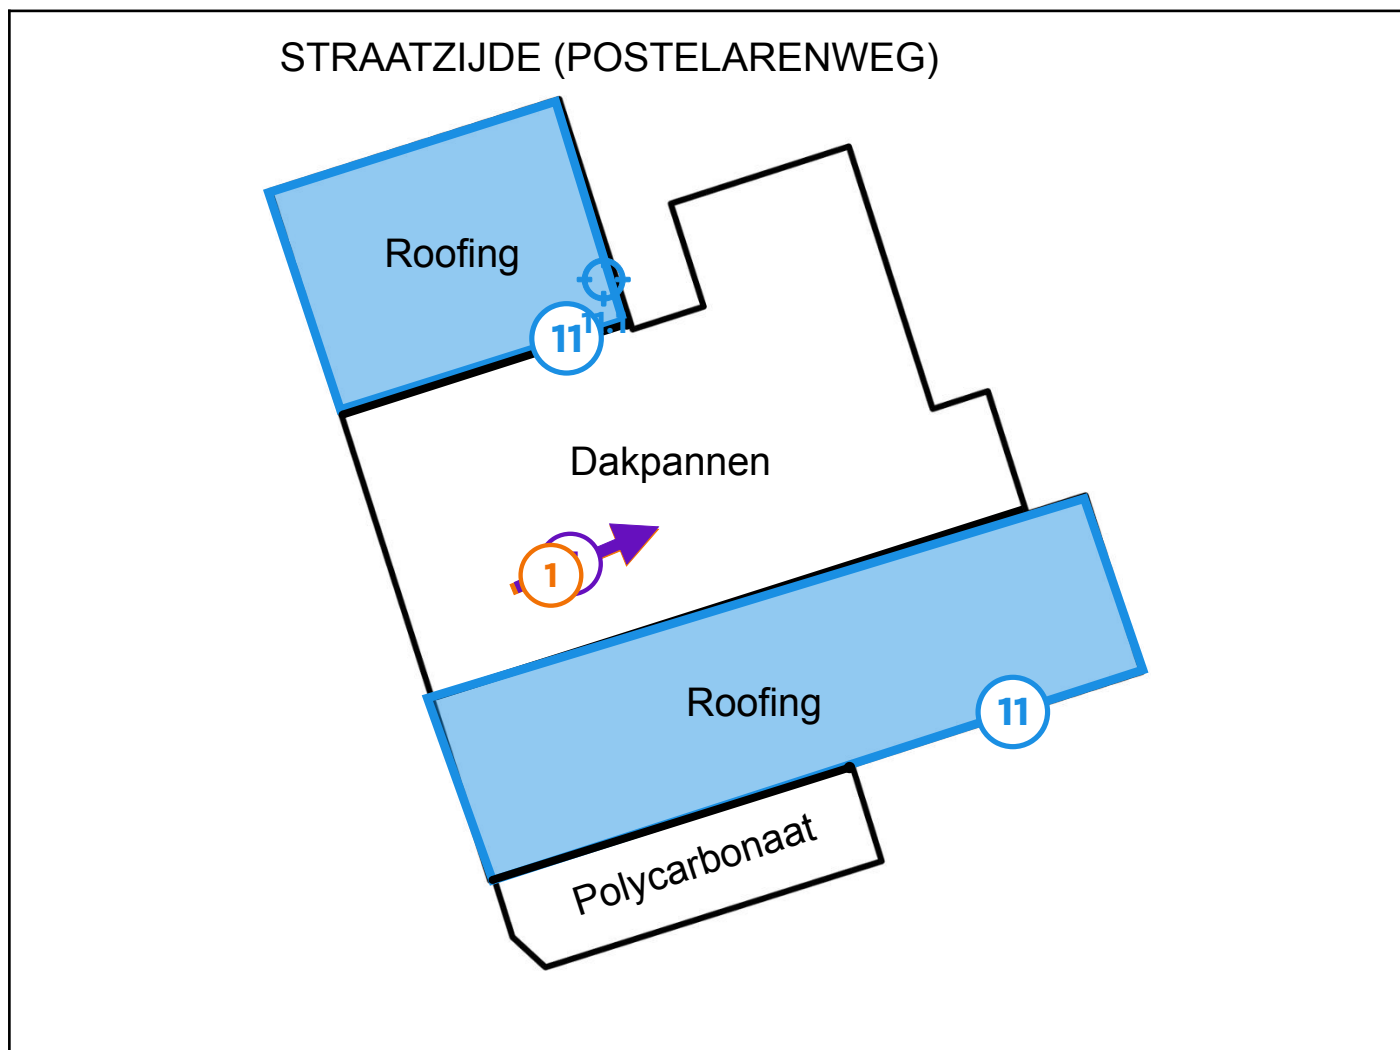
Plan 1.9: Dakenplan woning

Beschrijving	Type	Actie
1. Gevellei schouw (zonder staalname > 3,5m hoog, maar zichtbaar)	Asbestmateriaal	Verwijderen
5. Schouw op het dak (beperkingsfiche)	Beperking	-
11. Roofing (met staalname)	Geen asbest	-
11.1 Code: 9	Puntmonster	-

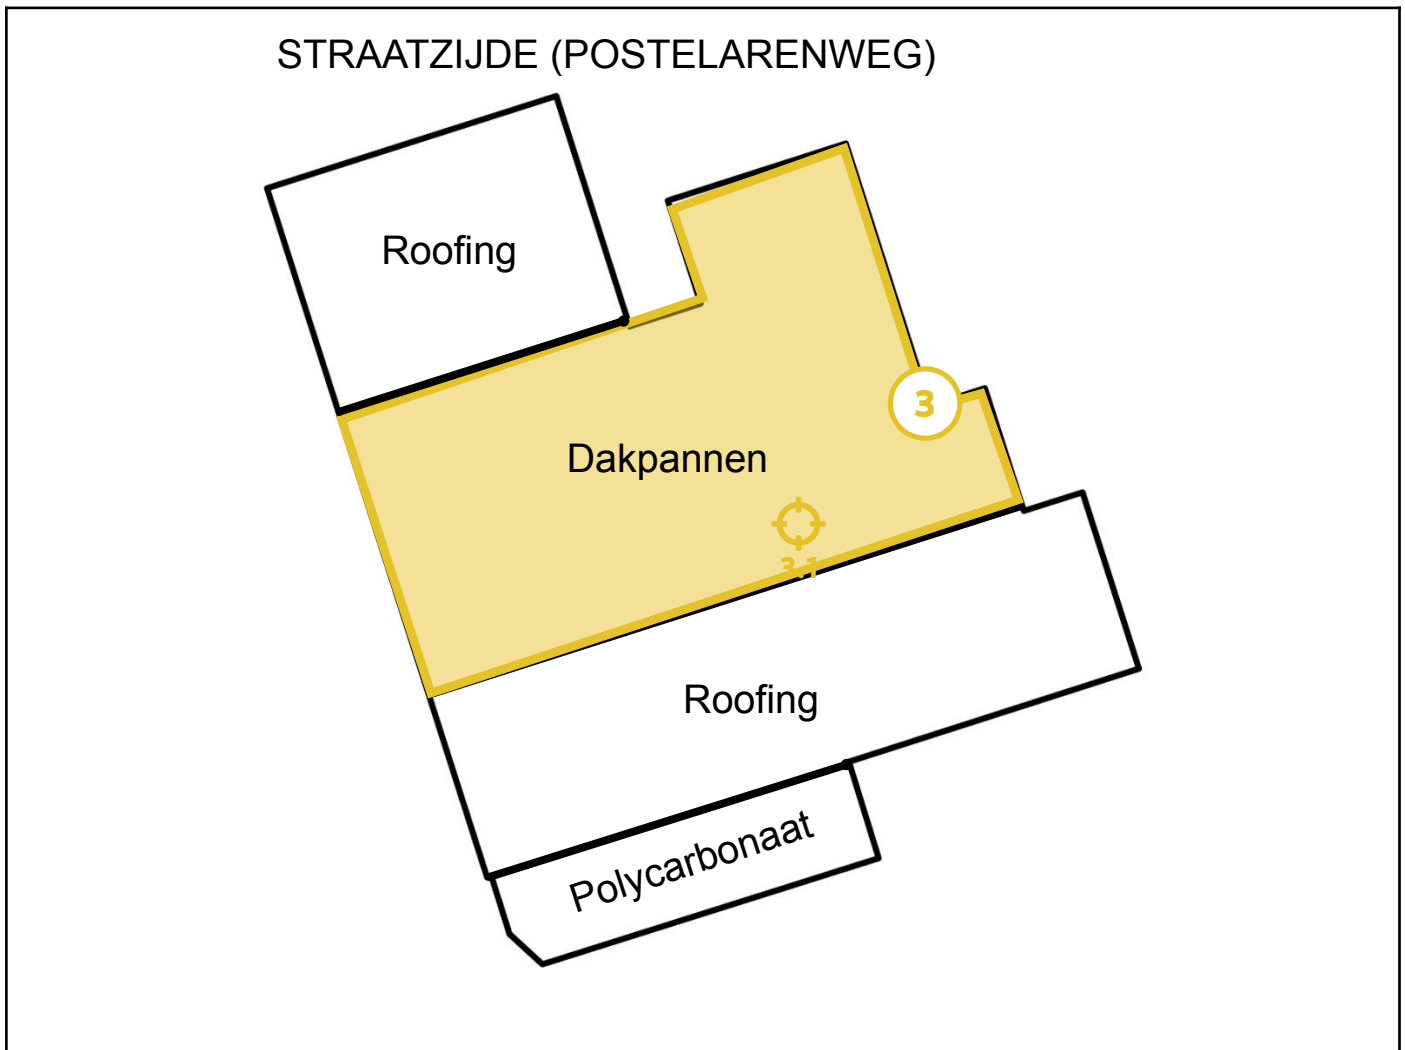
Plan 1.10: Dakenplan woning

Beschrijving	Type	Actie
3. Onderdak woning (staalname)	Asbestmateriaal	Zorgvuldig beheren
3.1 Code: 5	Puntmonster	-

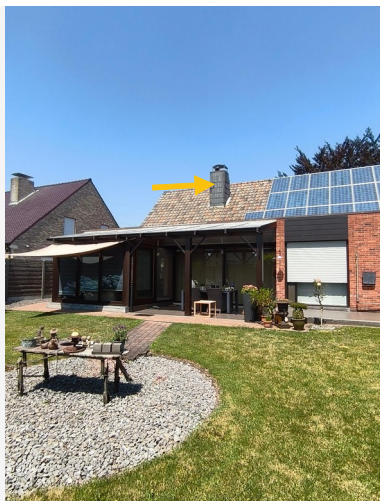
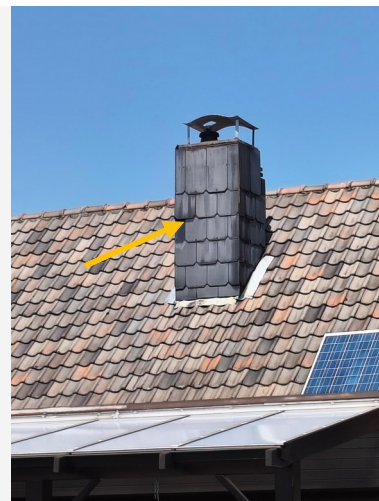
Fiche 1: Gevellei schouw (zonder staalname > 3,5m hoog, maar zichtbaar)

Het asbestmateriaal valt onder de mijlpaal van 2034.

Eindbeoordeling materiaalrisico	Laag materiaalrisico en/of verlaagde kans op vezelvrijgave
----------------------------------------	------------------------------------------------------------

Gebondenheid	Categorie 1: hechtgebonden in oorsprong
Asbestsoort (vezeltype)	Crocidoliet aanwezig
Asbestconcentratie	Laag (< 50%)
Afschermingsgraad van het gehele materiaal	Geheel of deels vrij aan de buitenlucht, maar geen contact met binnenlucht
Toestand van het materiaal	Licht beschadigd, licht verweerd. Intacte calciumsilicaatplaat of materiaal met categorie 3-gebondenheid

Beschrijving	Gevellei schouw (zonder staalname > 3,5m hoog, maar zichtbaar)
Omgeving	Buiten
Primaire drager	Schuin dak
Asbestmateriaal	Dak- en gevelbekleding - Lei, shingle
Bindmiddel van asbestmateriaal	Cement
Gebondenheid op basis van bindmiddel	Hecht
Hoeveelheid (oppervlakte - aantal)	<ul style="list-style-type: none"> • 2,00 m² - 1 stuk
Totale oppervlakte	2,00 m ²
Eenvoudig bereikbaar	Ja
Bevestigingswijze	<ul style="list-style-type: none"> • Geklemd
Identificatiemethode	<p>De asbestdeskundige beoordeelt het materiaal als asbestverdacht en dus asbesthoudend, en dit zonder monstername.</p> <p>Motivatie: Er is een onderzoeksbeperking die monstername verhindert; De ruimte of het materiaal bevindt zich hoger dan 3,5 meter vanaf een vaste ondergrond.</p>
Destructieve handeling voor identificatie	Nee
Opmerking	<p>De leien aan de schouw waren niet bereikbaar (geen dakvenster / hoogte > 3,50m) en er kon bijgevolg geen staal genomen worden om uit te sluiten dat deze asbestverdachte toepassing niet-asbesthoudend is. Het is aangewezen om bijkomend onderzoek uit te voeren bij renovatiewerken. Er kan een stelling geplaatst worden.</p> <p>De vermelde oppervlaktes, diktes en volumes betreffen een beredeneerde schatting. Er worden geen rechten verleend aan deze oppervlaktes/diktes/volumes.</p>

Verwijderen

- Verwijder dit asbestmateriaal zo snel mogelijk. Volg de toestand goed op.
- Hemelwater dat afspoelt van asbestcement daken of gevels kan asbestdeeltjes bevatten. Gebruik het enkel voor gesloten circuits (bv. spoelen toiletten). Reinig na het vervangen van het dak of de gevel de dakgoten en regenwaterput of -ton om asbesthoudend sediment of slib te verwijderen
- Voer bijkomende staalname(s) uit.

- Eenvoudige handelingen: mag via doe-het-zelf of door werknemer(s) met opleidingsattest eenvoudige handelingen
EH via doe-het zelf

Standaard dragen van de nodige wegwerp beschermingsmiddelen FFP 3 masker , handschoenen en tyvec CAT III type 5-6 , afwasbaar schoeisel Indien mogelijk de ondervloer afdekken , leien voorzichtig verwijderen, extra fixeren, niet breken , niet gooien, onmiddellijk verpakken of voorzichtig in container met asbest bag plaatsen. Voldoende benevelen/bevochtigen tijdens de duur van de werken. Gebruik geen stortkokers. Voor

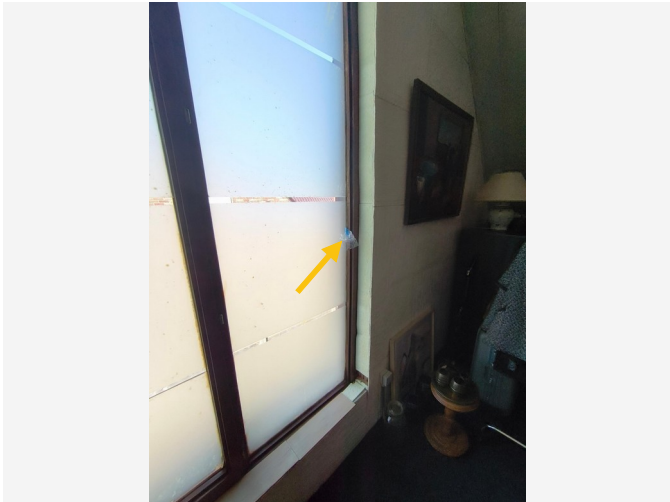
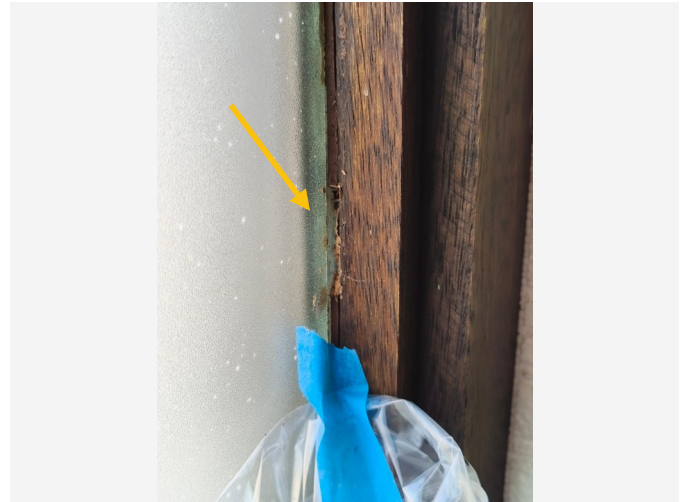
Fiche 2: Kit kozijn-glas (met staalname) houten raam: speelkamer V+1

Het asbestmateriaal valt onder de mijlpaal van 2040.

Eindbeoordeling materiaalrisico	Verhoogd materiaalrisico en/of verhoogde kans op vezelvrijgave
---------------------------------	----------------------------------------------------------------

Gebondenheid	Categorie 1: hechtgebonden in oorsprong
Asbestsoort (vezeltype)	Alleen chrysotiel aanwezig
Asbestconcentratie	Laag (< 50%)
Afschermingsgraad van het gehele materiaal	Geheel of deels vrij aan de binnenlucht, maar geen contact met binnenluchtstromen
Toestand van het materiaal	Matig beschadigd, matig verweerd

#	Type	Referentie	Resultaat
2.1	Puntmonster	4	Chrysotiel

Verwijderen

- Verwijder dit asbestmateriaal zo snel mogelijk. Volg de toestand goed op.

- Eenvoudige handelingen: mag via doe-het-zelf of door werknemer(s) met opleidingsattest eenvoudige handelingen
Stopverf houten ramen:

Wordt sterk afgeraden deze toepassing via doe-het-zelf te verwijderen omwille van reële kans op vezelvrijgave. verwijdering doe het zelf: De toepassing extra fixeren en losbeitelen, verpakken in dubbel plastic afvalzakken, luchtdicht afsluiten en afvoeren naar een plaatselijk containerpark als asbesthoudend afval. Standaard dragen van de nodige wegwerp beschermingsmiddelen FFP 3 masker , handschoenen en tyvec CAT III type 5-6 , afwasbaar schoeisel Voor hechtgebonden toepassingen: Bij verwijdering door doe-het-zelf moet men dit afval dubbel en luchtdicht verpakt aandienen bij het gemeentelijk recyclagepark. Men raadpleegt best op voorhand de voorwaarden van het recyclagepark. EH opgeleid personeel: idem werkmethode als doe het zelf, extra gebruik van een stofzuiger met absoluut filter. Voor afdichtingsmateriaal tussen glas en schrijnwerk is het aangeraden dat het

raam (kozijn, glas en afdichtingsmateriaal) in zijn geheel verwijderd wordt.

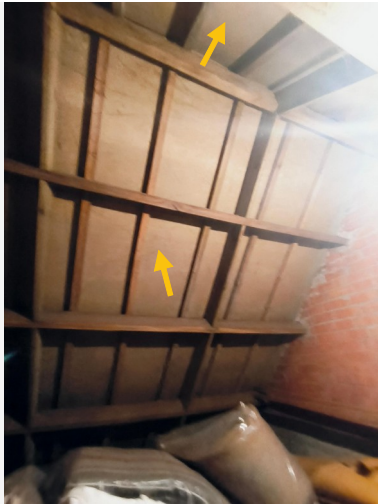
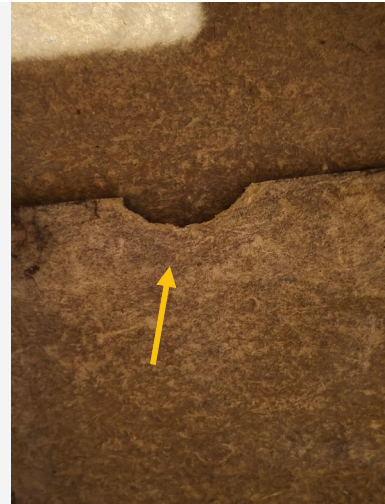
Het asbestmateriaal valt onder de mijlpaal van 2040.

Eindbeoordeling materiaalrisico	Laag materiaalrisico en/of verlaagde kans op vezelvrijgave
Opmerking	onderdakplaten zitten tussen de dakbedekking en constructiebalken

Gebondenheid	Categorie 1: hechtgebonden in oorsprong
Asbestsoort (vezeltype)	Alleen chrysotiel aanwezig
Asbestconcentratie	Laag (< 50%)
Afschermingsgraad van het gehele materiaal	Geheel of deels vrij aan de binnenlucht, maar geen contact met binnenluchtstromen
Toestand van het materiaal	Licht beschadigd, licht verweerd. Intacte calciumsilicaatplaat of materiaal met categorie 3-gebondenheid

#	Type	Referentie	Resultaat
3.1	Puntmonster	5	Chrysotiel

Beschrijving	Onderdak woning (staalname)
Omgeving	Binnen
Primaire drager	Schuin dak
Asbestmateriaal	Plaat, paneel, tablet - Type Menuiserite
Bindmiddel van asbestmateriaal	Cement
Gebondenheid op basis van bindmiddel	Hecht
Hoeveelheid (oppervlakte - dikte - aantal)	<ul style="list-style-type: none"> • 80,00 m² - 0,50 cm - 1 stuk
Totaal volume	0,40 m ³
Eenvoudig bereikbaar	<p>Nee</p> <ul style="list-style-type: none"> • Het asbestmateriaal is bedekt (uitgezonderd laag verf, coating, behang, kunststof, textiel) en het wegnemen van het bedekkende materiaal kan niet zonder het bedekkende materiaal te beschadigen.
Bevestigingswijze	<ul style="list-style-type: none"> • Geklemd
Identificatiemethode	Een monstername door de asbestdeskundige met laboanalyse door een asbestlabo.
Destructieve handeling voor identificatie	Nee
Opmerking	De vermelde oppervlaktes, diktes en volumes betreffen een beredeneerde schatting. Er worden geen rechten verleend aan deze oppervlaktes/diktes/volumes. Deze handeling is een steekproef, er is geen garantie dat het volledige dak met éénzelfde materiaal is opgebouwd. Dit kan enkel via destructief onderzoek vastgesteld worden.

Zorgvuldig beheren

- Zorg voor een veilig beheer en verwijder dit asbestmateriaal wanneer het bij werken eenvoudig bereikbaar wordt. Controleer de toestand jaarlijks op wijzigingen.

- Eenvoudige handelingen: mag via doe-het-zelf of door werknemer(s) met opleidingsattest eenvoudige handelingen
Opgeleid personeel

(dak werker met 8u basisopleiding asbest) indien de platen eenvoudig te verwijderen zijn zonder kans op breken kan dit via doe-het-zelf of door werknemer(s) met opleidingsattest eenvoudige handelingen; Dek de zoldervloer af met plastic folie . Standaard dragen van de nodige wegwerp beschermingsmiddelen FFP 3 masker , handschoenen en tyvec CAT III type 5-6 , afspoelbaar schoeisel Verwijder de dakpannen. Fixeer het plaatmateriaal , de asbesthoudende platen één voor één en in hun geheel verwijderen. Niet gooien, niet breken. Verwijder onder verneveling of tussentijds voldoende bevochtigen tijdens de volledige duur van de werken. Dubbel verpakken in plastic folie , luchtdicht verpakken of plaats in container met asbestbag. Reinig Nadien de draagstructuur met vochtige doeken (+stofzuiger met absoluut filter kan niet gehoord worden dus voor een particulier niet mogelijk .) Alle werknemer(s) moeten wel beschikken over een opleidingsattest eenvoudige handelingen 8u. Een vastgesteld asbesthoudend onderdak mag niet definitief

ingesloten worden , dit dient verplicht verwijderd te worden als het bij werken bereikbaar wordt. (vb bij vernieuwen van de dakbedekking onderdak mee verwijderen) Voor hechtgebonden toepassingen: Bij verwijdering door doe-het-zelf moet men dit afval dubbel en luchtdicht verpakt aandienen bij het gemeentelijk recyclagepark. Men raadpleegt best op voorhand de voorwaarden van het recyclagepark.

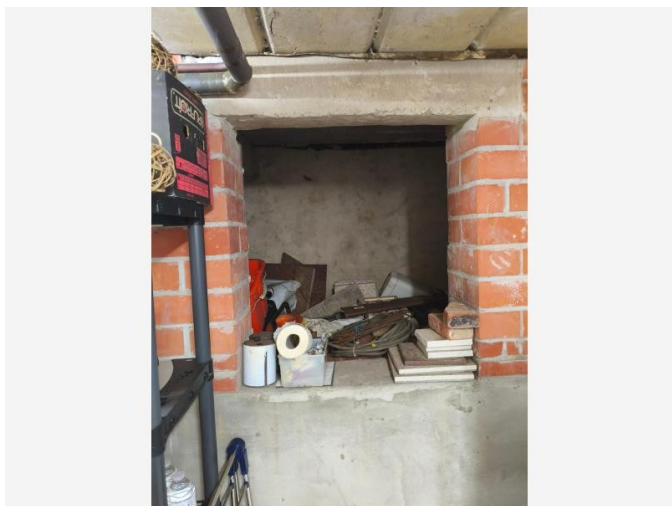
Situeringfoto

Permanente beperking

Reden: de inspectieruimte is lager dan 1,5 m

Uitleg van de asbestdeskundige: In het inspectieprotocol behoort een ruimte lager dan 1,5 m niet tot het onderzoek.

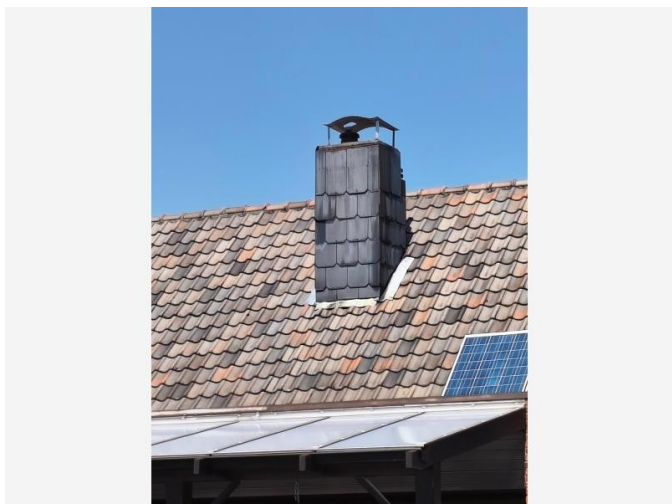
Situeringfoto

Tijdelijke beperking

Reden: Het te onderzoeken materiaal situeert zich hoger dan 3,50 m te rekenen vanaf een veilige ondergrond

Uitleg van de asbestdeskundige: Bij werken (dak of reiniging schouw) kan een stelling geplaatst worden. Het is niet duidelijk of er asbestverdachte materialen aanwezig zijn in/rond de schouw.

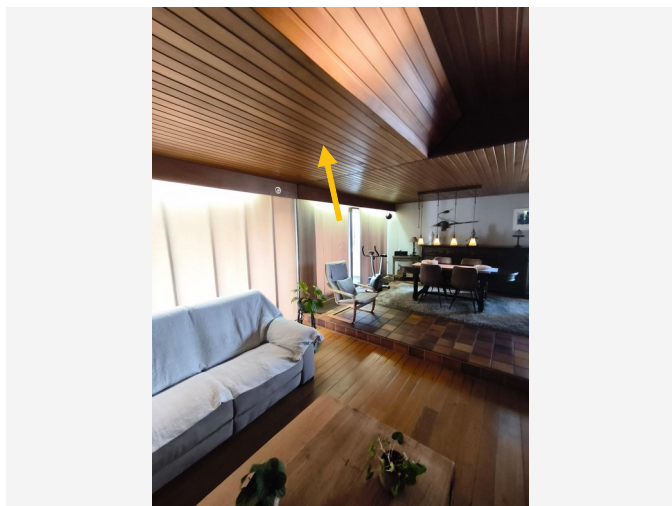
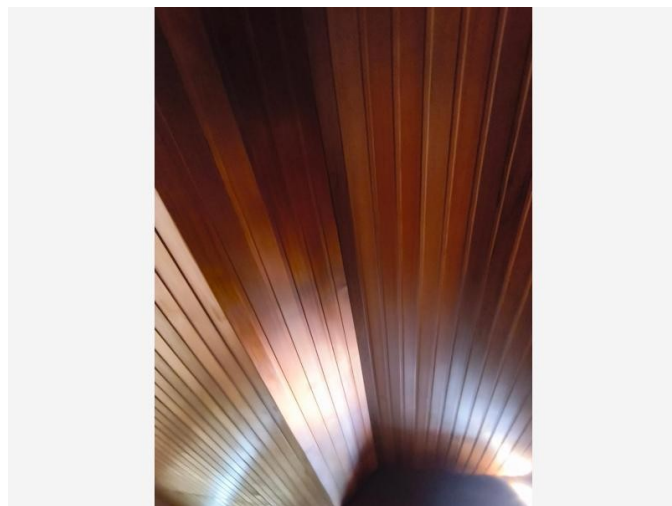
Informatie over een materiaal dat de asbestdeskundige niet kan waarnemen of vaststellen

Er zijn plafonds afgewerkt met valse plafonds in hout plaatmateriaal. Het is niet duidelijk of er pleisterwerk of ander verdacht asbestmateriaal aanwezig is achter / op deze valse plafonds, het is aangewezen om bijkomend onderzoek uit te voeren bij werken. Zonder destructieve handeling is het niet mogelijk om na te gaan of er asbesthoudende materialen aanwezig zijn achter de plafond afwerking. Als bij sloop of renovatie blijkt dat er achter deze plafonds nog pleisterwerk of asbest verdachte toepassingen aanwezig zijn, moet dit bemonsterd worden.

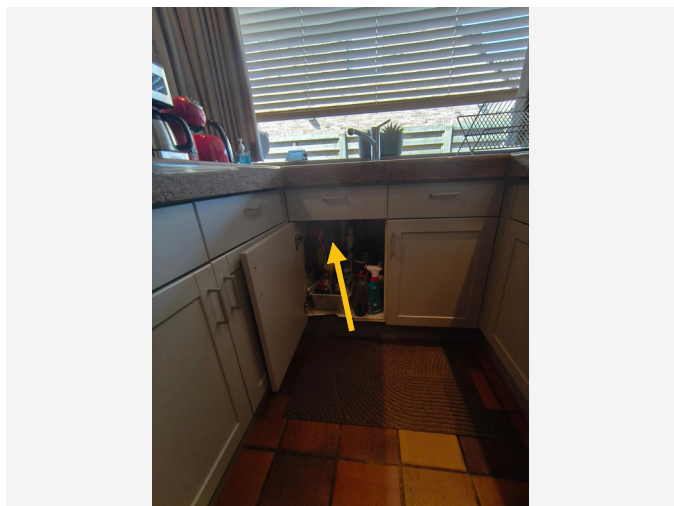
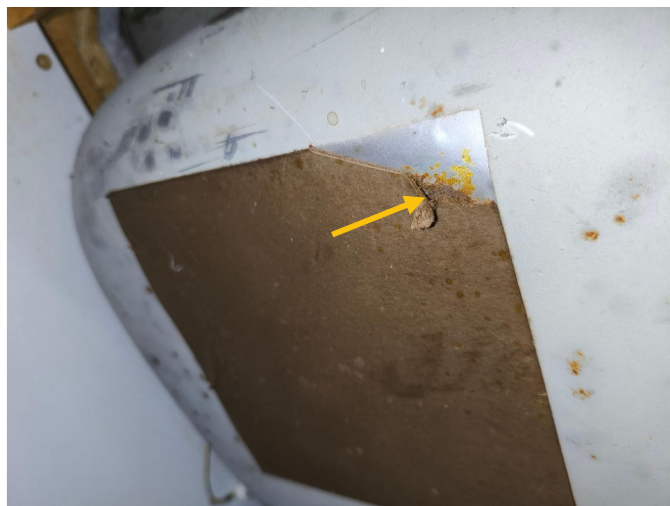
Geen asbest

Beschrijving	Ontdreningsplaat spoelbak (monstername)
Omgeving	Binnen
Primaire drager	Sanitaire infrastructuur en uitrusting (toe- en afvoer)
Bindmiddel van materiaal	Bitumen (roofing, teer, asfalt)
Gebondenheid op basis van bindmiddel	Hecht
Hoeveelheid (gewicht - aantal)	<ul style="list-style-type: none">• 0,50 kg - 1 stuk
Totaal gewicht	0,50 kg
Identificatiemethode	Een monstername door de asbestdeskundige met laboanalyse door een asbestlabo.
Destructieve handeling voor identificatie	Nee
Opmerking	Verdachte toepassing werd bemonsterd. De vermelde oppervlaktes, diktes en volumes betreffen een beredeneerde schatting. Er worden geen rechten verleend aan deze oppervlaktes/diktes/volumes.

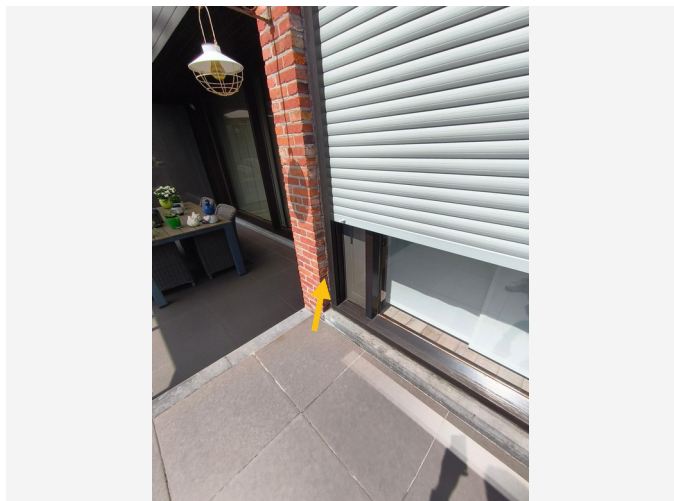
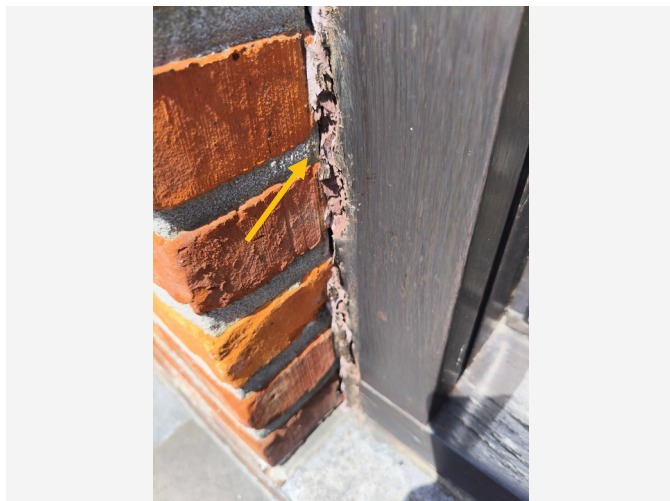
Fiche 10: Kit kozijn-muur (met staalname) houten raam: raam achteraan GLV

Geen asbest

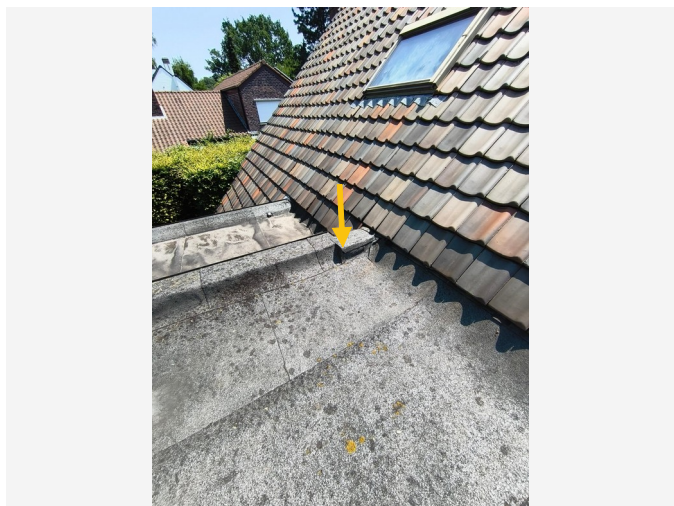
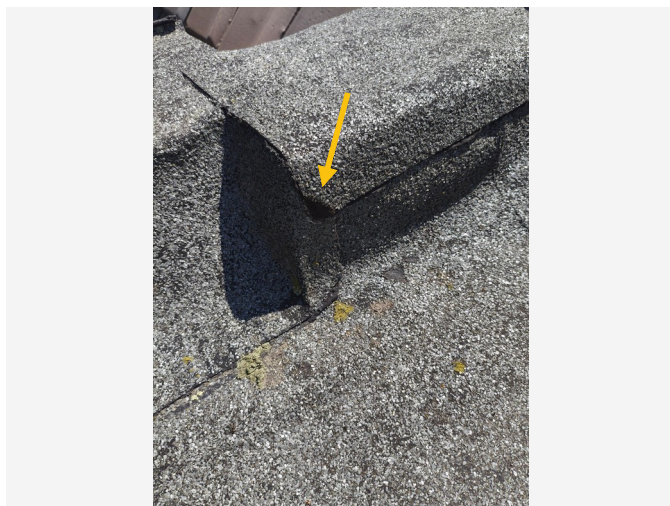
Fiche 11: Roofing (met staalname)

Geen asbest

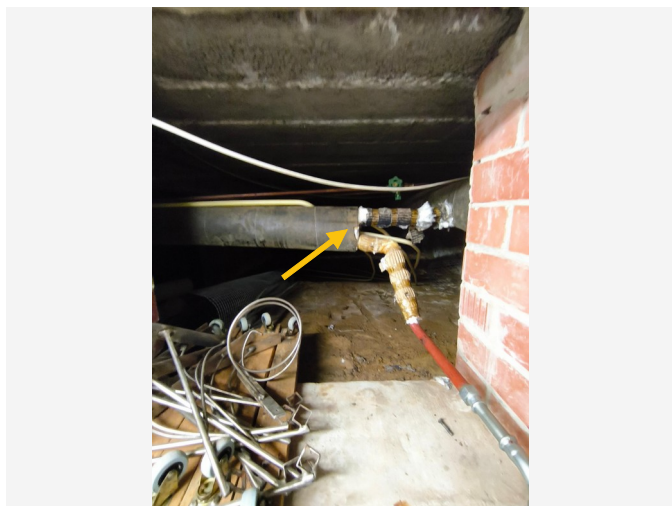
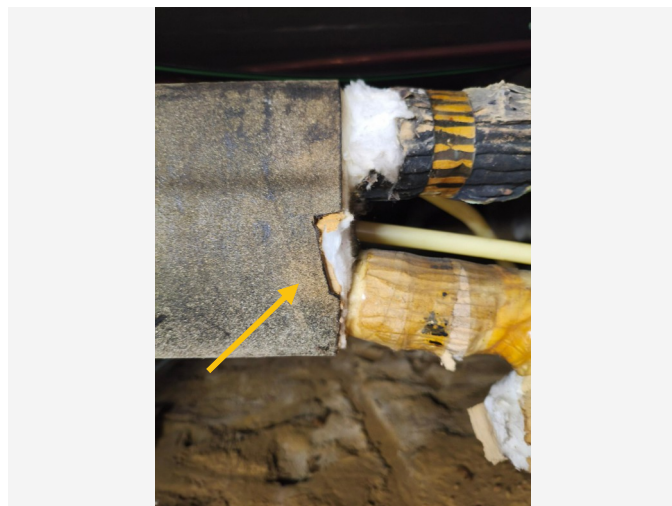
Fiche 12: Bitumen leidingisolatie

Geen asbest

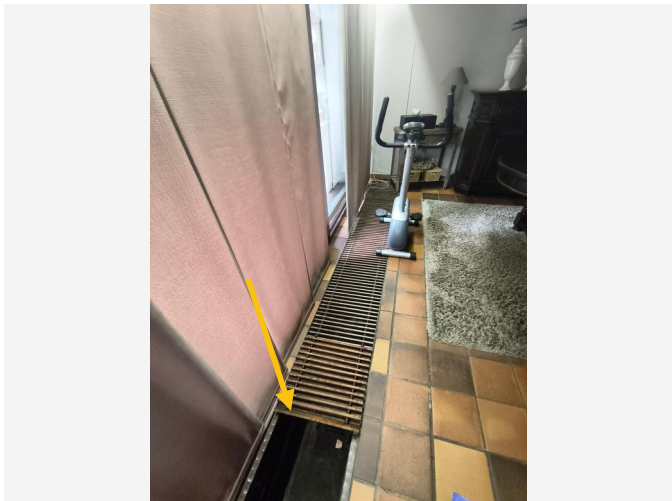
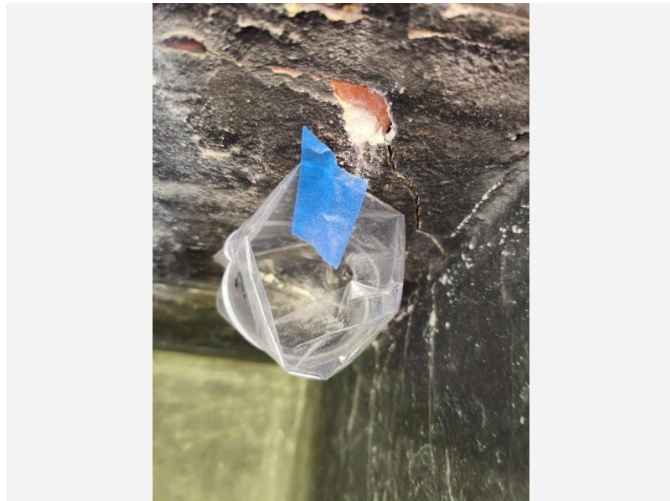
Fiche 13: Cementering convectorputten (met staalname)

Geen asbest

Beschrijving	Cementering convectorputten (met staalname)
Omgeving	Binnen
Primaire drager	Binnenwand
Bindmiddel van materiaal	Cement
Gebondenheid op basis van bindmiddel	Hecht
Hoeveelheid (gewicht - aantal)	<ul style="list-style-type: none">• 10,00 kg - 1 stuk
Totaal gewicht	10,00 kg
Identificatiemethode	Een monstername door de asbestdeskundige met laboanalyse door een asbestlabo.
Destructieve handeling voor identificatie	Nee
Opmerking	<p>De vermelde oppervlaktes en volumes betreffen een beredeneerde schatting. Er worden geen rechten verleend aan deze oppervlaktes/volumes. De dikte is een schatting die voorkomt uit de monsterplaatsen en is daarom niet altijd representatief.</p> <p>(staal genomen van twee plaatsen)</p>

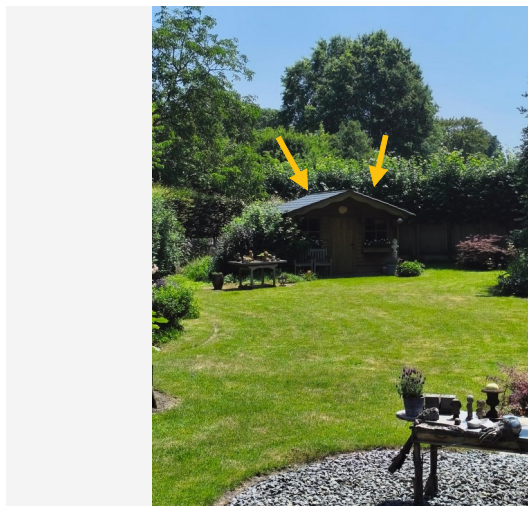
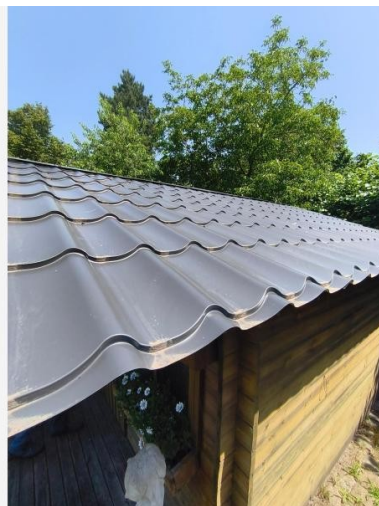
Beschrijving	Notitie	Terug te vinden op plannen
Fiche 15: Dakbedekking tuinhuis: niet verdacht.	De dakbedekking van het tuinhuis werd gecontroleerd. Deze bestaat uit metalen platen en bevat geen asbest verdachte materialen.	Plan 2.1: Tuinhuis plan
Fiche 16: Dakbedekking hellend dak	De dakbedekking werd gecontroleerd. Deze bestaat uit dakpannen en bevat geen asbest verdachte materialen.	-
Fiche 17: Kachelkoord (visueel niet verdacht)	De koord werd visueel herkend als een synthetische koord en is niet asbesthoudend.	Plan 1.7: Grondplan GLV
Fiche 18: CV Ketel	De CV ketel werd gecontroleerd: betreft een Viessmann Vitodens 200 wandhangende condensatieketel met rookgasinstallatie, plaatsingsdatum rookgasinstallatie 02/06/2015. Zichtbare ketel, kunststof rookgasafvoer en zichtbare leidingen vertonen geen aanwijzingen voor asbestverdachte materialen. Geen asbestcement, asbestkoord, asbestkarton of verdachte leidingisolatie vastgesteld. Niet asbestverdacht op basis van visuele inspectie.	Plan 1.2: Grondplan kelder

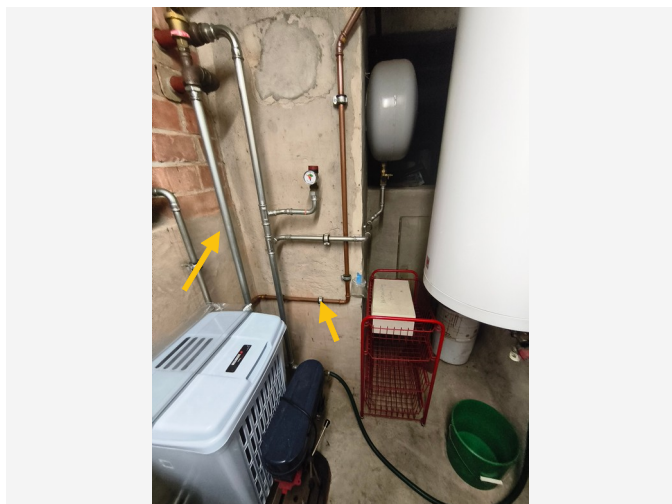
Beschrijving	Notitie	Terug te vinden op plannen
Fiche 19: Leidingisolatie (niet aanwezig)	Er is geen leidingisolatie aanwezig in het inspectiegebied (uitgezonderd de bitumen leidingisolatie in de kruipkelder).	-
Fiche 20: Lift niet aanwezig	-	-
