# Asbestinventarisatetest

Tulpenstraat 32, 2430 Laakdal

Attestnummer : 20260603-000083.000

**Niet-asbestveilig**

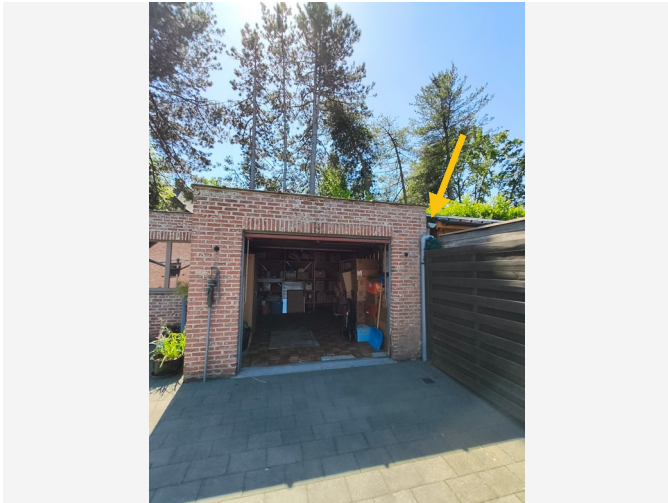
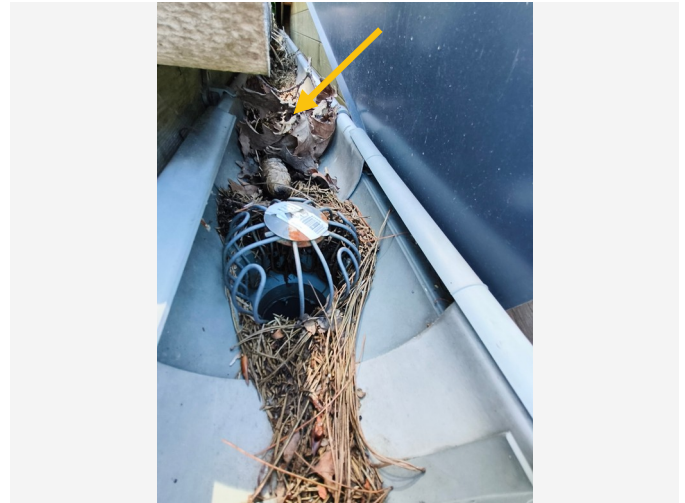
## Fiche 1: Slib/sediment dakgoot

Asbestmateriaal - afvalstof

| Type afvalstof | Betreft resten (contaminatie) van verwerking of beschadiging |
| Type resten (contaminatie) | <ul style="list-style-type: none"> <li>• Stof, deeltjes &lt; 4 mm, flinters, gruis (los, opliggend)</li> <li>• Stof, deeltjes &lt; 4 mm, flinters, gruis (vermengd in materiaal)</li> </ul> |
| Besmette materialen | <ul style="list-style-type: none"> <li>• Organisch materiaal (mos, mest, vegetatie, ...)</li> <li>• Sediment (dakgoot, afvoerbuys, regenwaterput, ...)</li> </ul> |
| Gebondenheid resten | Niet hecht |
| Opmerking | <p>Er werd een dakgoot met sediment aangetroffen aan de rechterzijde van de bergingen in de tuin. Wat betreft de achterzijde: deze is niet inspecteerbaar en grenst aan een ander inspectiegebied.</p> <p>De vermelde oppervlaktes, diktes, gewichten en volumes betreffen een beredeneerde raming. Er worden geen rechten verleend aan deze oppervlaktes/diktes/volumes.</p> <p>Hemelwater dat afspoelt van asbestcement daken of gevels kan asbestdeeltjes bevatten.</p> |

**Dringend verwijderen**

- Verwijder het asbestafval.

- Eenvoudige handelingen: mag via doe-het-zelf of door werknemer(s) met opleidingsattest eenvoudige handelingen  
Reinig de dakgoten om asbesthoudend sediment of slib te verwijderen.

Voor verwijdering het slib extra bevochtigen of fixeren om stof te voorkomen , niet breken om stof te beperken .

Schep het mos in dubbel plastic zak , sluit dit luchtdicht af , en breng dit naar een erkend verwerker . Slib behoort tot niet hechtgebonden afval.

Reinig de dakgoot en het gebruikt materiaal met overvloedig water.

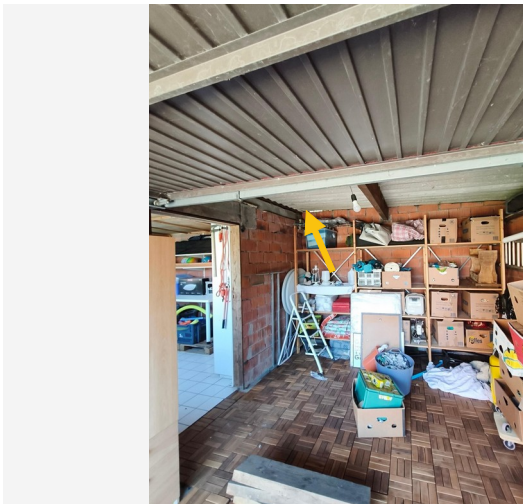
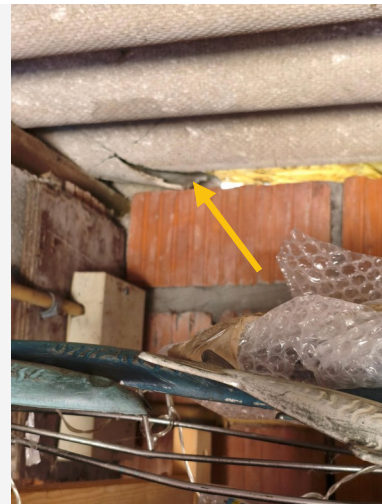
| Eindbeoordeling materiaalarisico | Verhoogd materiaalarisico en/of verhoogde kans op vezelvrijgave |

| Asbestsoort (vezeltype) | Alleen chrysotiel aanwezig |
| Asbestconcentratie | Laag (< 50%) |
| Toestand van het materiaal | Matig beschadigd, matig verweerd |

| # | Type | Referentie | Resultaat |
|---|---|---|---|
| 2.1 | Puntmonster | GP | Chrysotiel |

| Asbestmateriaal | Dak- en gevelbekleding - Golfplaat |
| Hoeveelheid (oppervlakte - aantal) | <ul style="list-style-type: none"><li>• 40,00 m<sup>2</sup> - 1 stuk</li></ul> |

Verwijderen

- Verwijder dit asbestmateriaal zo snel mogelijk. Volg de toestand goed op.
- Hemelwater dat afspoelt van asbestcement daken of gevels kan asbestdeeltjes bevatten. Gebruik het enkel voor gesloten circuits (bv. spoelen toiletten). Reinig na het vervangen van het dak of de gevel de dakgoten en regenwaterput of -ton om asbesthoudend sediment of slib te verwijderen

- Eenvoudige handelingen: mag via doe-het-zelf of door werknemer(s) met opleidingsattest eenvoudige handelingen  
EH via doe-het zelf Standaard dragen van de nodige wegwerp beschermingsmiddelen FFP 3 masker , handschoenen en tyvec CAT III type 5-6 , afwasbaar schoeisel Indien mogelijk de ondervloer afdekken , golfplaten voorzichtig verwijderen, extra fixeren, niet breken , niet gooien, onmiddellijk dubbel verpakken , luchtdicht afsluiten of voorzichtig in container met asbest bag plaatsen. Voldoende benevelen/bevochtigen tijdens de duur van de werken. Indien golfplaten in slechte staat zijn en kans bestaat op breken : Eenvoudige handeling opgeleid personeel , alle werknemer(s) moeten wel beschikken over een opleidingsattest eenvoudige handelingen 8u Voor hechtgebonden toepassingen: Bij verwijdering door doe-het-zelf moet men dit afval dubbel en luchtdicht verpakt aandienen bij het gemeentelijk recyclagepark. Men raadpleegt best op voorhand de voorwaarden van het recyclagepark. Zie ook link Zie <https://ovam.vlaanderen.be/wie-mag-wat->

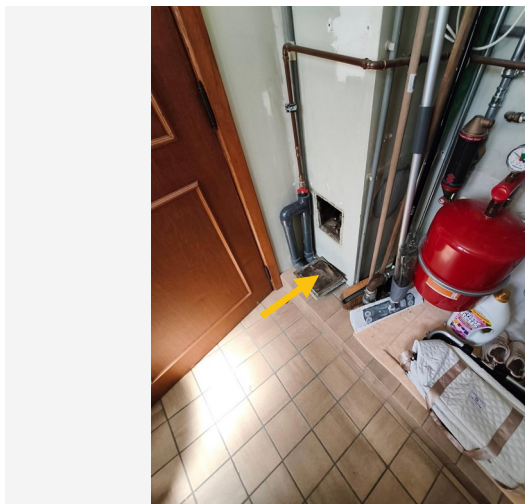
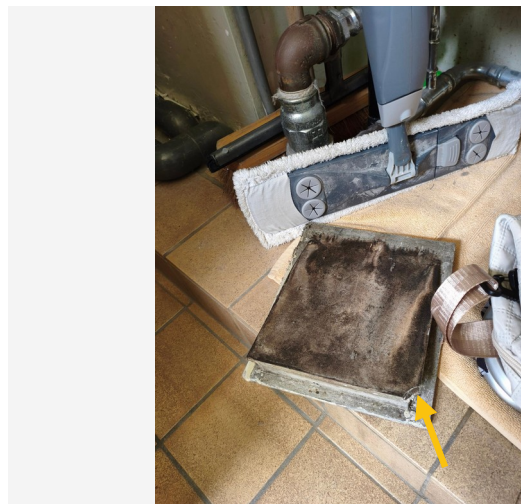
| Eindbeoordeling materiaalrisico | Zeer laag materiaalrisico en/of zeer lage kans op vezelvrijgave |

| Toestand van het materiaal | Onbeschadigd, niet verweerd |

| # | Type | Referentie | Resultaat |
|---|---|---|---|
| 3.1 | Puntmonster | RL | Chrysotiel |

| Beschrijving | Roetluikje (Staalname) |
| Asbestmateriaal | Brandwerende afsluiting (prefab geheel) - Luik |

Zorgvuldig beheren

- Zorg voor een veilig beheer. Vermijd het beschadigen van het asbestmateriaal. Controleer de toestand jaarlijks op wijzigingen.

- Eenvoudige handelingen: mag via doe-het-zelf of door werknemer(s) met opleidingsattest eenvoudige handelingen  
Het roetluikje kan voorzichtig uitgeschoven of losgebeiteld worden , extra bevochtigen om stof te voorkomen Standaard dragen van de nodige wegwerp beschermingsmiddelen FFP 3 masker , handschoenen en tyvec CAT III type 5-6 , afwasbaar schoeisel Verpakken in dubbel plastic folie , luchtdicht afsluiten en afvoeren naar het containerpark als hechtgebonden asbestafval. Voor hechtgebonden toepassingen: Bij verwijdering door doe-het-zelf moet men dit afval dubbel en luchtdicht verpakt aandienen bij het gemeentelijk recyclagepark. Men raadpleegt best op voorhand de voorwaarden van het recyclagepark. Zie ook link Zie <https://ovam.vlaanderen.be/wie-mag-wat-verwijderen>  
<https://ovam.vlaanderen.be/voorzorgsmaatregelen-bij-asbestverwijdering>  
<https://ovam.vlaanderen.be/asbestafval-afvoeren> Zie ook wetgevend kader (website van de OVAM en CODEX boek VI titel 3). <http://werk.belgie.be/sites/default/files/content/documents/Welzijn%20op%20het%20werk/Regelgeving/Codex%20boek%20VI%20titel%203%20Asbest.pdf> methodiek verwijderingsmethodes worden achteraan in het attest verder toegelicht

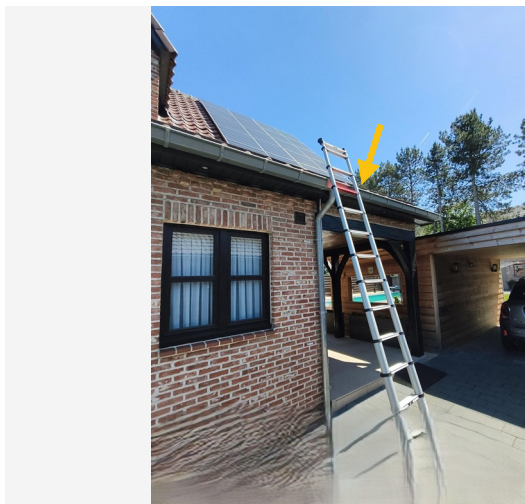
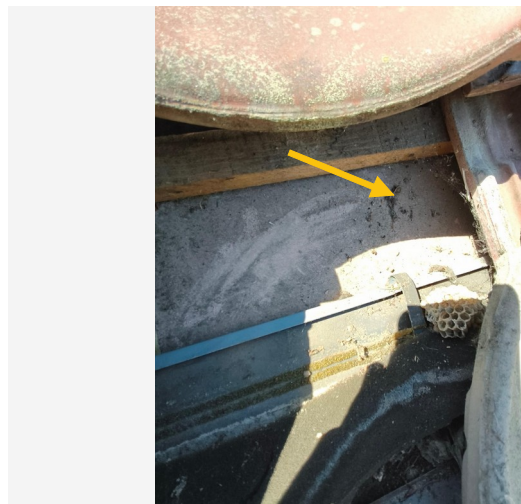
| Opmerking | <p>De vermelde oppervlaktes, diktes en volumes betreffen een beredeneerde schatting. Er worden geen rechten verleend aan deze oppervlaktes/diktes/volumes.</p> <p>Deze handeling is een steekproef, er is geen garantie dat het volledige dak met éénzelfde materiaal is opgebouwd. Dit kan enkel via destructief onderzoek vastgesteld worden.</p> |

(dak werker met 8u basisopleiding asbest) indien de platen eenvoudig te verwijderen zijn zonder kans op breken kan dit via doe-het-zelf of door werknemer(s) met opleidingsattest eenvoudige handelingen; Dek de zoldervloer af met plastic folie . Standaard dragen van de nodige wegwerp beschermingsmiddelen FFP 3 masker , handschoenen en tyvec CAT III type 5-6 , afspoelbaar schoeisel Verwijder de dakpannen. Fixeer het plaatmateriaal , de asbesthoudende platen één voor één en in hun geheel verwijderen. Niet gooien, niet breken. Verwijder onder verneveling of tussentijds voldoende bevochtigen tijdens de volledige duur van de werken. Dubbel verpakken in plastic folie , luchtdicht verpakken of plaats in container met asbestbag. Reinig Nadien de draagstructuur met vochtige doeken (+stofzuiger met absoluut filter kan niet gehuurd worden dus voor een particulier niet mogelijk .) Alle werknemer(s) moeten wel beschikken over een opleidingsattest eenvoudige handelingen 8u. Een vastgesteld asbesthoudend onderdak mag niet definitief

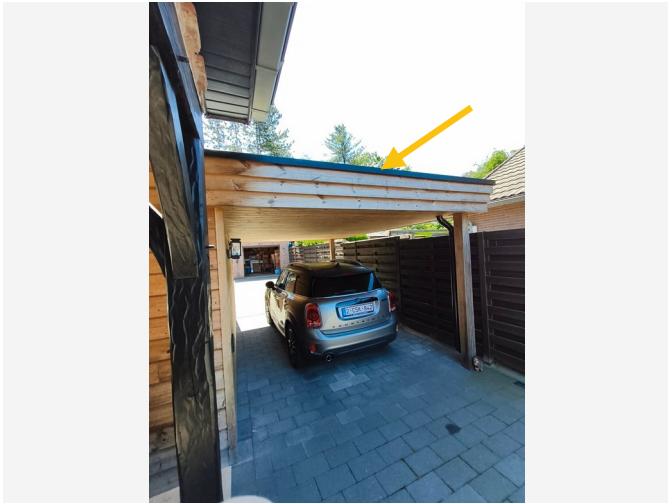
Situeringsfoto

| Opmerking | Geen documenten ontvangen van deze constructie. Op Google earth (zie foto in bewijsdocumenten) is duidelijk zichtbaar dat de constructie in 2020 niet aanwezig is. Bouwjaar is dus 2020 of later. |

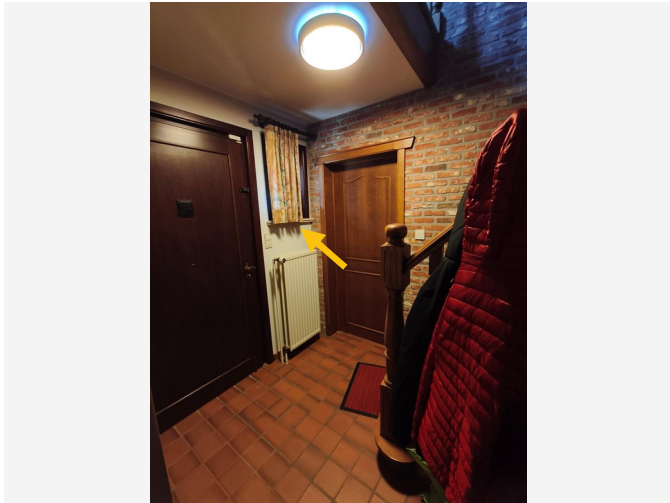
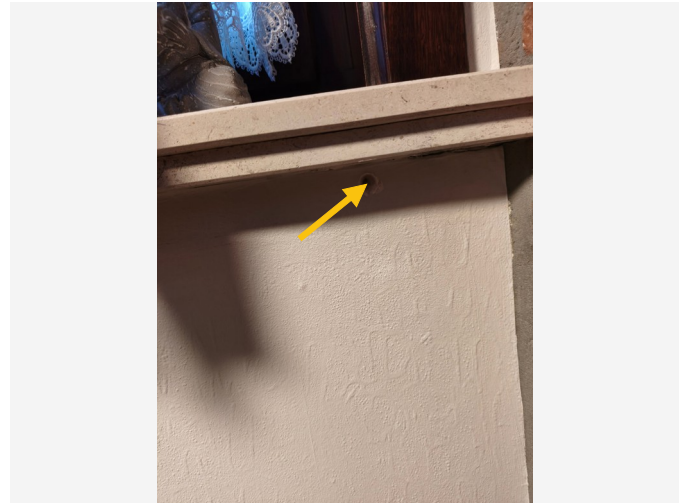
## Fiche 8: Muurpleister

Geen asbest

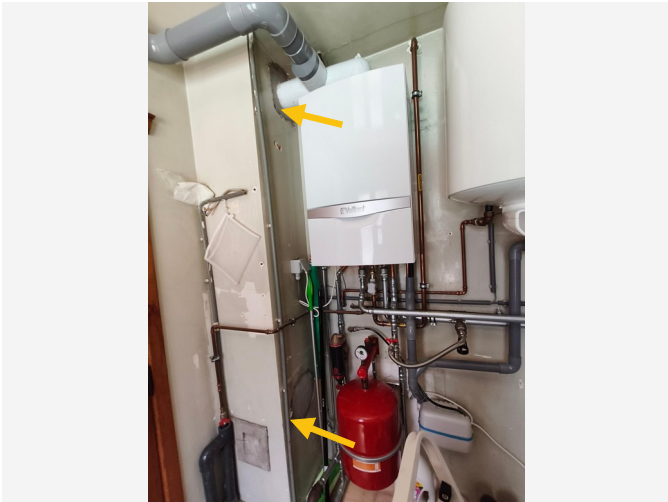
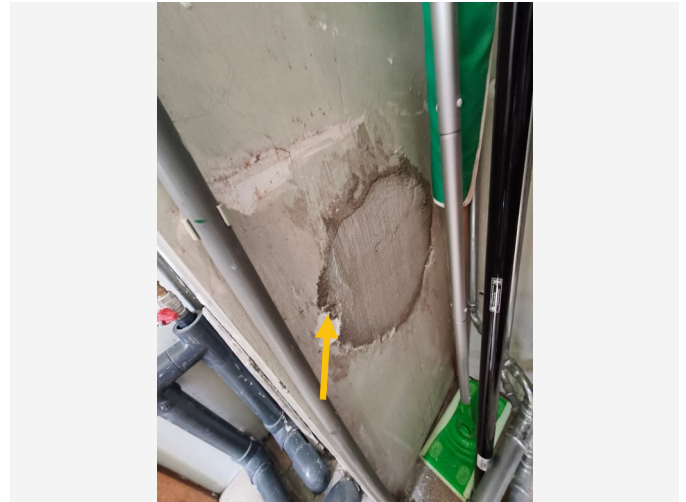
## Fiche 9: Cementering binnentoepassing (met staalname)

Geen asbest

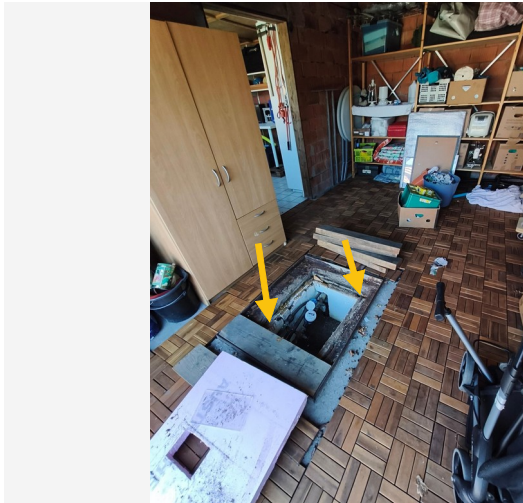
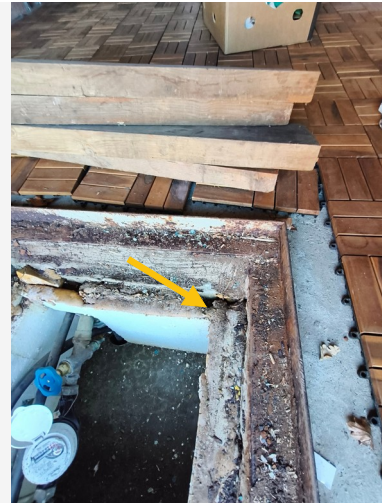
## Fiche 11: Cementering berging

Geen asbest

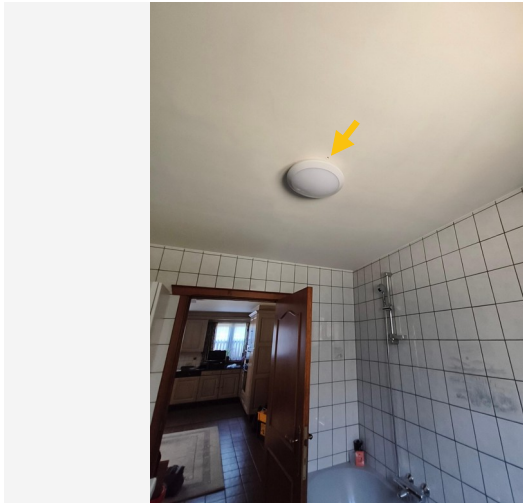
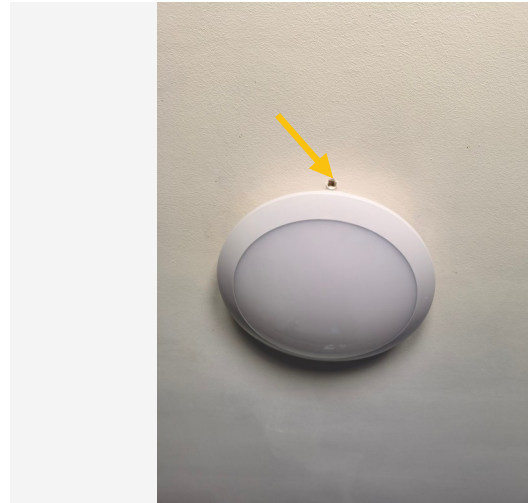
## Fiche 12: Plafondpleister

Geen asbest

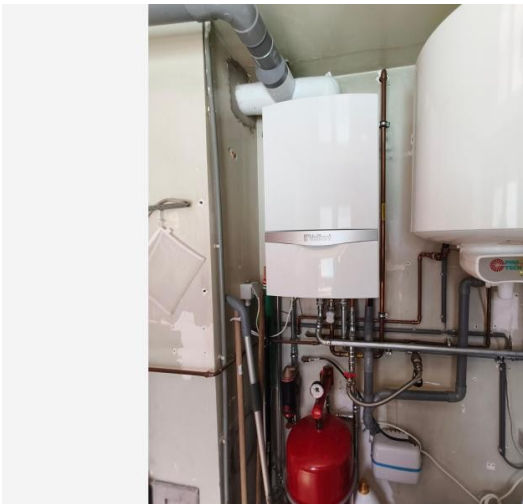
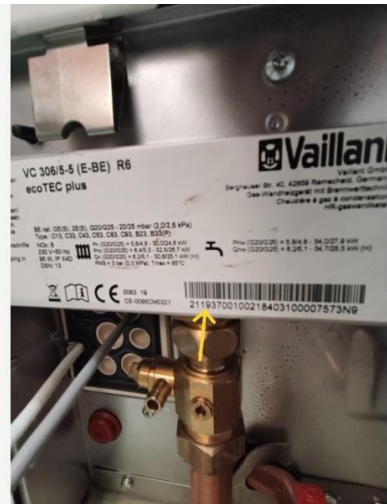
## Fiche 15: CV Ketel niet verdacht

| Beschrijving | Notitie | Terug te vinden op plannen |
|---|---|---|
| Fiche 15: CV Ketel niet verdacht | De CV ketel werd gecontroleerd( b/wj 2019 ) en is niet asbest verdacht geen risico bouwjaar. | Plan 1.1: Gelijkvloers |
