# Asbestinventarisatetest

Atheneumstraat 125, 3970 Leopoldsburg

Attestnummer : 20260626-000078.000

**Niet-asbestveilig**

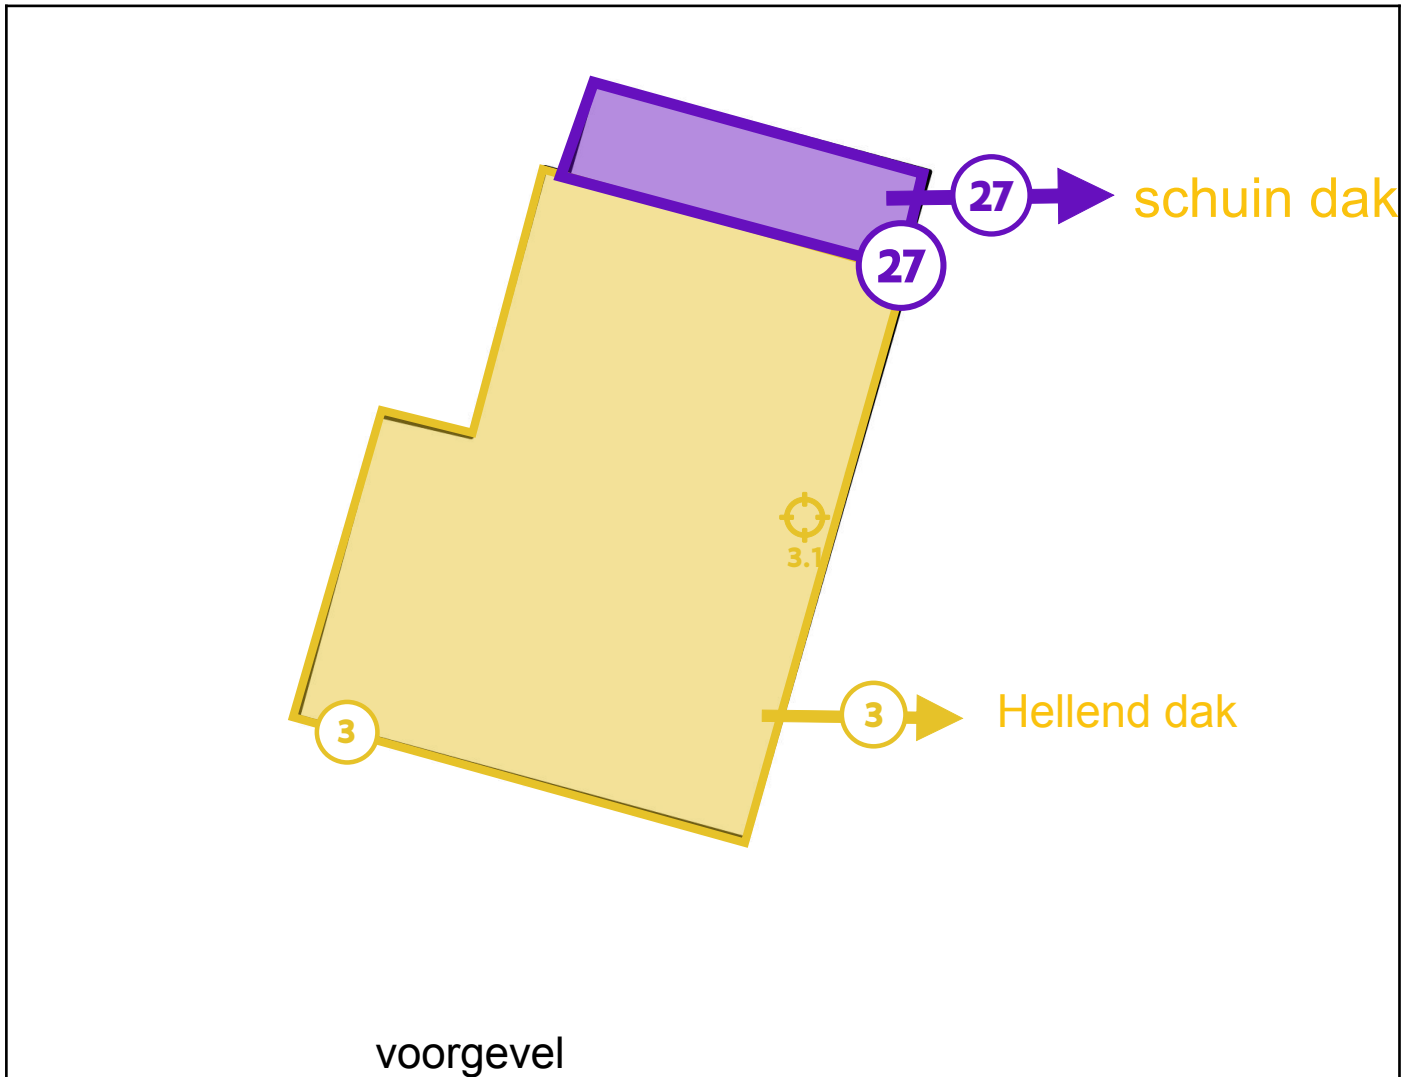
## Plan 1.3: Woning kopie : onderdak

Beschrijving	Type	Actie
3. Onderdak : hellend dak - woning (staalname)	Asbestmateriaal	Zorgvuldig beheren
3.1 Code: onderdakplaat	Puntmonster	-
27. onderdak: schuin dak - woning (niet aanwezig)	Overige ruimte of materiaal	-

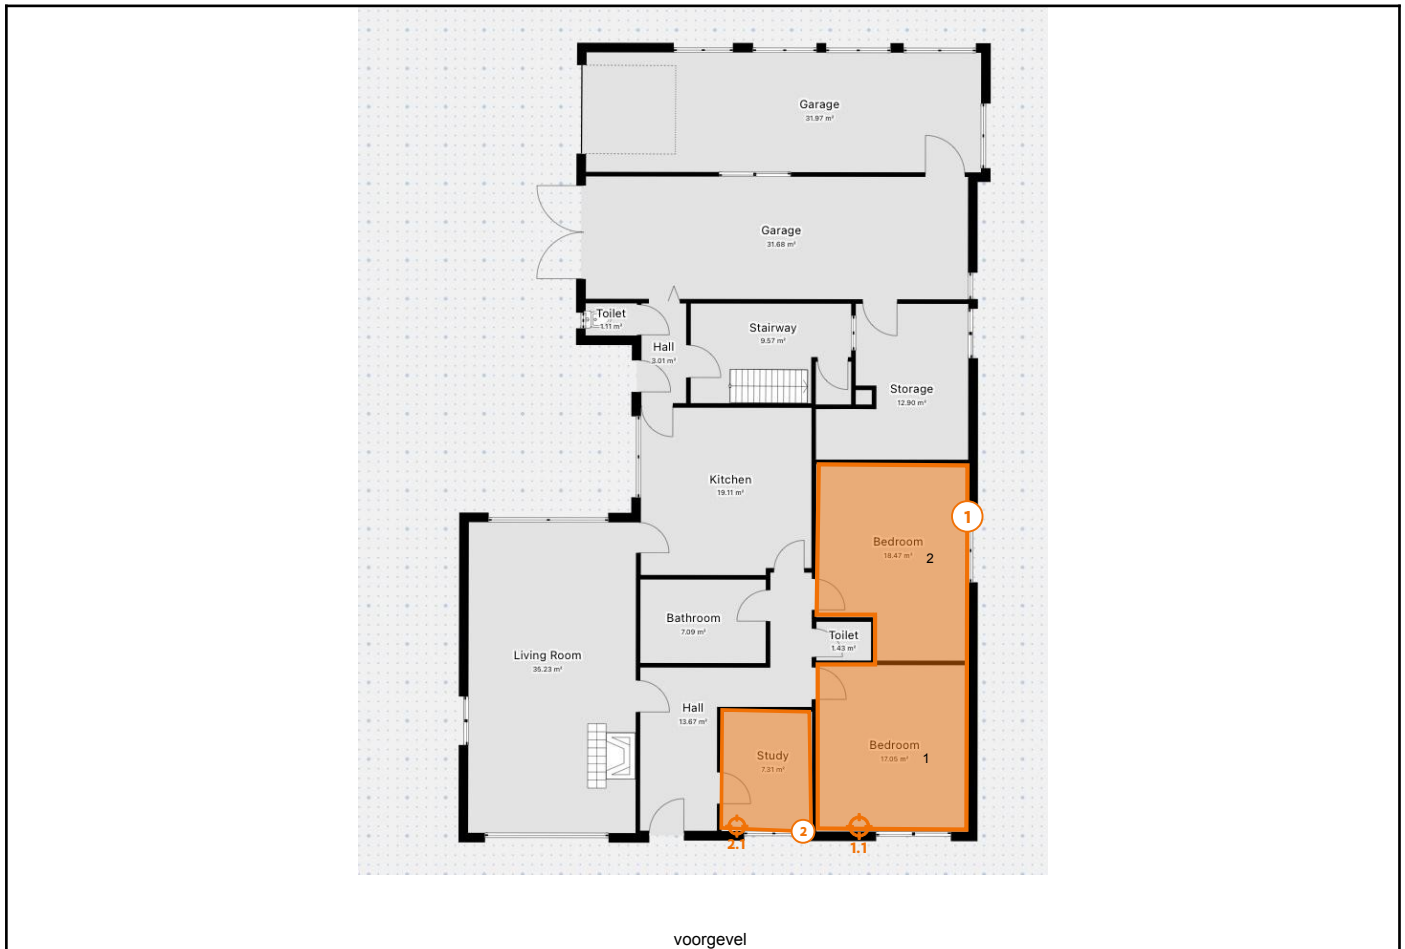
## Plan 1.9: GLV : div 2

Beschrijving	Type	Actie
1. Vinylvloer - slaapkamer 1 & 2 GLV	Asbestmateriaal	<a href="#">Verwijderen</a>
1.1 Code: Vinyl 1	Puntmonster	-
2. Vinylvloer - bureau - GLV	Asbestmateriaal	<a href="#">Verwijderen</a>
2.1 Code: Vinyl 2	Puntmonster	-

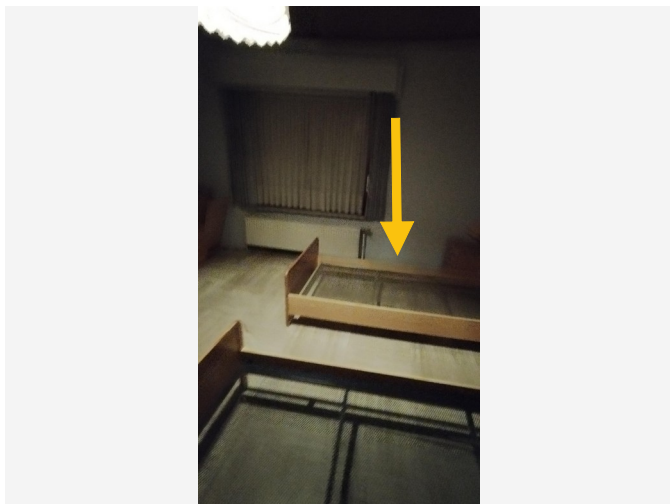
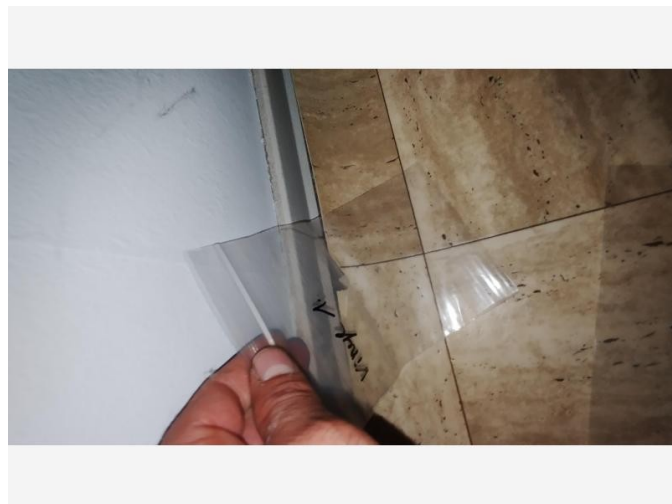
Het asbestmateriaal valt onder de mijlpaal van 2034.

Eindbeoordeling materiaalrisico	Verhoogd materiaalrisico en/of verhoogde kans op vezelvrijgave
---------------------------------	--

Gebondenheid	Categorie 2: niet-hechtgebonden met matrix
Asbestsoort (vezeltype)	Alleen chrysotiel aanwezig
Asbestconcentratie	Hoog ( $\geq 50\%$ )
Afschermingsgraad van het gehele materiaal	Geheel of deels vrij aan de binnenlucht, maar geen contact met binnenluchtstromen
Toestand van het materiaal	Licht beschadigd, licht verweerd. Intacte calciumsilicaatplaat of materiaal met categorie 3-gebondenheid

#	Type	Referentie	Resultaat
1.1	Puntmonster	Vinyl 1	Chrysotiel

<b>Beschrijving</b>	Vinylvloer - slaapkamer 1 & 2 GLV
<b>Omgeving</b>	Binnen
<b>Primaire drager</b>	Vloer
<b>Asbestmateriaal</b>	Prefab - afwerking - Vloerzeil
<b>Bindmiddel van asbestmateriaal</b>	Karton - papier - viltachtig
<b>Gebondenheid op basis van bindmiddel</b>	Niet-hechtgebonden
<b>Hoeveelheid (oppervlakte - aantal)</b>	<ul style="list-style-type: none"><li>• 35,50 m<sup>2</sup> - 1 stuk</li></ul>
<b>Totale oppervlakte</b>	35,50 m <sup>2</sup>
<b>Eenvoudig bereikbaar</b>	Ja
<b>Bevestigingswijze</b>	<ul style="list-style-type: none"><li>• Verlijmd, ingegoten, versmeerd</li></ul>
<b>Identificatiemethode</b>	Een monstername door de asbestdeskundige met laboanalyse door een asbestlabo.
<b>Destructieve handeling voor identificatie</b>	Nee
<b>Opmerking</b>	<p>De bovenzijde bestaat uit kunststof (vinyl). De onderzijde van het vloerzeil bestaat uit karton.</p> <p>De vermelde oppervlaktes en volumes betreffen een beredeneerde schatting. Er worden geen rechten verleend aan deze oppervlaktes/volumes. De dikte is een schatting die voorkomt uit de monsterplaatsen en is daarom niet altijd representatief</p>

Verwijderen

- Scherm in afwachting van verwijdering het asbestmateriaal af van luchtstromingen en verstoring: bijvoorbeeld door het te verpakken, te fixeren, af te dekken, signalisatie - afbakening aan te brengen, ...
- Verwijder dit asbestmateriaal zo snel mogelijk. Volg de toestand goed op.

- Hermetische zone (erkend asbestverwijderaar)  
bevestiging gelijmd (wit of zwarte lijm) : HZ Erkend saneerder . Bij het lostrekken van de vinyl zal de onderlaag scheuren. Een kartonnen onderlaag is losgebonden. Lijmresten worden met een freesmachine verwijderd in een hermetische zone. Zie ook link Zie <https://ovam.vlaanderen.be/wie-mag-wat-verwijderen>  
<https://ovam.vlaanderen.be/voorzorgsmaatregelen-bij-asbestverwijdering>  
<https://ovam.vlaanderen.be/asbestafval-afvoeren> Zie ook wetgevend kader (website van de OVAM en CODEX boek VI titel 3). <http://werk.belgie.be/sites/default/files/content/documents/Welzijn> op het werk/Regelgeving/Codex boek VI titel 3 Asbest.pdf methodiek verwijderingsmethodes worden achteraan in het attest verder toegelicht

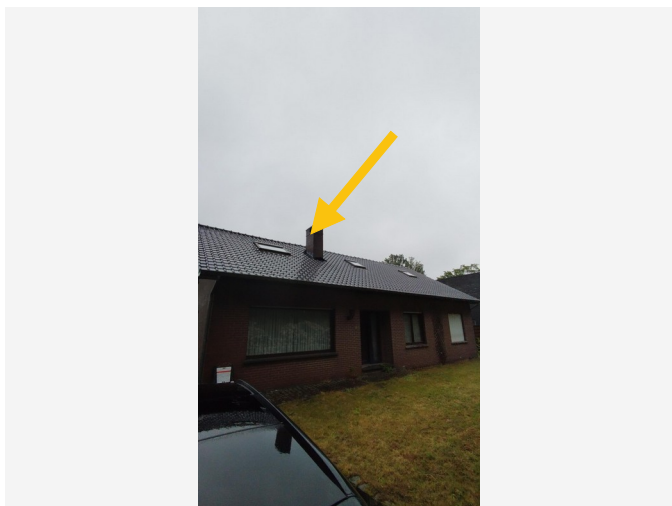
**Reden:** Het te onderzoeken materiaal situeert zich hoger dan 3,50 m te rekenen vanaf een veilige ondergrond

**Uitleg van de asbestdeskundige:** Bij werken (dak of reiniging schouw) kan een stelling geplaatst worden, het is niet duidelijk of er asbestverdachte materialen aanwezig zijn in/rond de schouw.

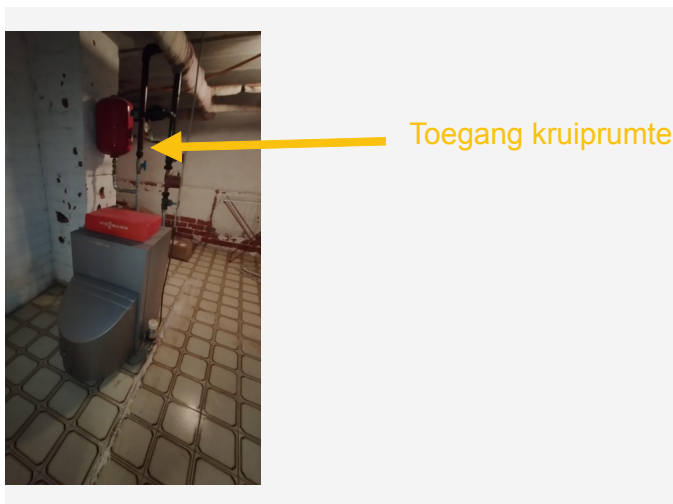
**Reden:** de inspectieruimte is lager dan 1,5 m

**Uitleg van de asbestdeskundige:** In het inspectieprotocol behoort een ruimte lager dan 1,5 m niet tot het onderzoek.

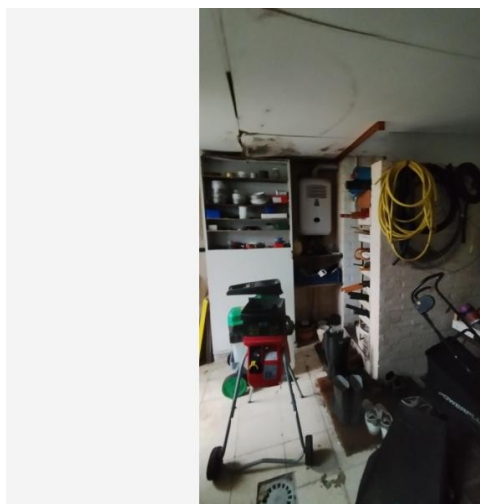
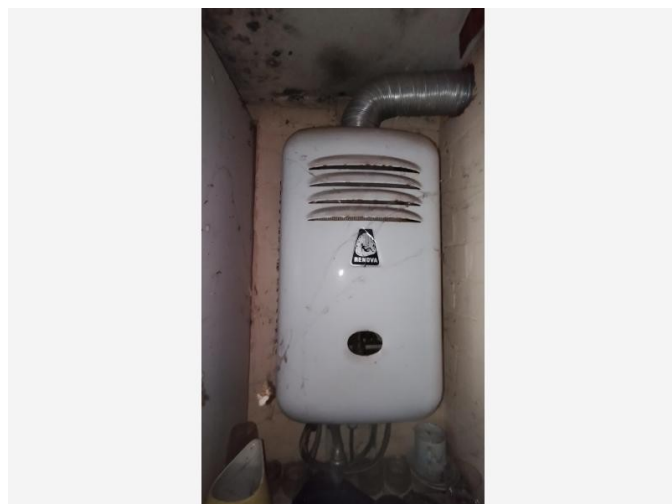
### Fiche 23: Boiler - tuinberging 2 ( geen info te vinden op het toestel )

Beschrijving	Notitie	Terug te vinden op plannen
Fiche 23: Boiler - tuinberging 2 ( geen info te vinden op het toestel )	Er werd geen info terugvonden op de boiler, laat deze controleren door een erkende firma.	Plan 2.4: Tuinberging 1 & 2: div
