# Asbestinventarisatattest

Benoit Jansenstraat 20, 2490 Balen

Attestnummer : 20260716-000138.000

**Asbestveilig** (maar niet asbestvrij)

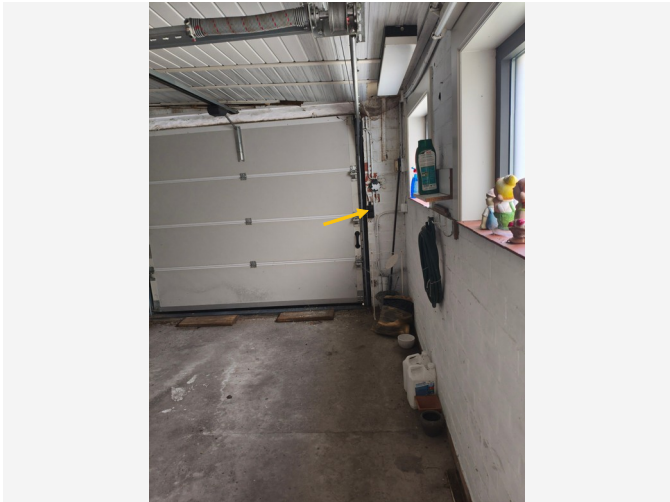
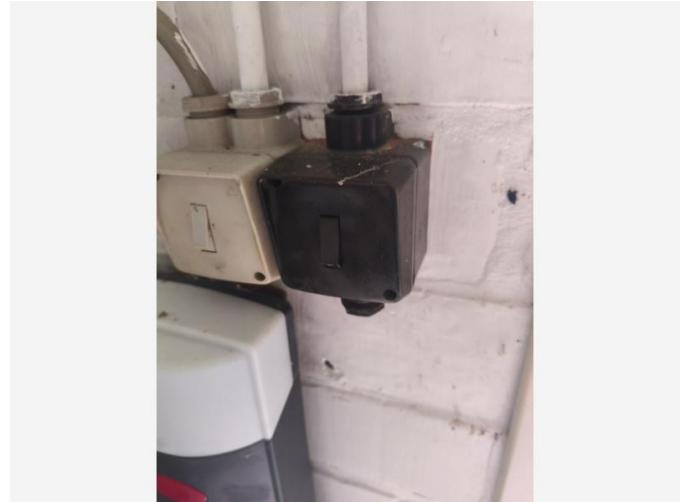
# Fiche 1: Bakeliet toep.(schakelaars-stopcontact.-verdeel dozen-radiator knoppen)

Het asbestmateriaal valt onder de mijlpaal van 2040.

| Eindbeoordeling materiaalarisico | Laag materiaalarisico en/of verlaagde kans op vezelvrijgave |

| Gebondenheid | Categorie 1: hechtgebonden in oorsprong |
| Asbestsoort (vezeltype) | Crocidoliet aanwezig |
| Asbestconcentratie | Laag (< 50%) |
| Afschermingsgraad van het gehele materiaal | Geheel of deels vrij aan de binnenlucht, maar geen contact met binnenluchtstromen |
| Toestand van het materiaal | Onbeschadigd, niet verweerd |

| Opmerking | <p>Het is moeilijk te bepalen of de bakeliettoepassingen in de garage ook effectief asbesthoudend zijn (het kan ook gaan om de asbestvrije variant).</p> <p>Er werd geen monster genomen owv beschadiging aan een elektrisch gerelateerde toepassing, extra controle bij verwijdering van het verdacht materiaal.</p> |

- Zorg voor een veilig beheer. Vermijd het beschadigen van het asbestmateriaal. Controleer de toestand jaarlijks op wijzigingen.
- Voer bijkomende staalname(s) uit.

- Eenvoudige handelingen: mag via doe-het-zelf of door werknemer(s) met opleidingsattest eenvoudige handelingen  
Schakelaars, stopcontacten en andere gelijkaardige toepassingen kunnen eenvoudig losgeschroefd worden --> EH doe-het-zelf. Afgesloten of verzegelde kast --> EH opgeleid techniek personeel 8u basisopleiding asbest. Voor elektrische infrastructuur en uitrusting dient u vooraleer men deze toepassing gaat bevochtigen de elektriciteit af te sluiten (zoniet elektrocutie-/brandgevaar). standaard dragen van de nodige wegwerp beschermingsmiddelen FFP 3 masker , handschoenen en tyvec CAT III type 5-6 , afspoelbaar schoeisel Losschroeven en dubbel verpakken in plastic , sluit luchtdicht af en breng dit als hechtgebonden afval naar een plaatselijk containerpark. Voor hechtgebonden toepassingen: Bij verwijdering door doe-het-zelf moet men dit afval dubbel en luchtdicht verpakt aandienen bij het gemeentelijk recyclagepark. Men raadpleegt best op voorhand de voorwaarden van het recyclagepark.

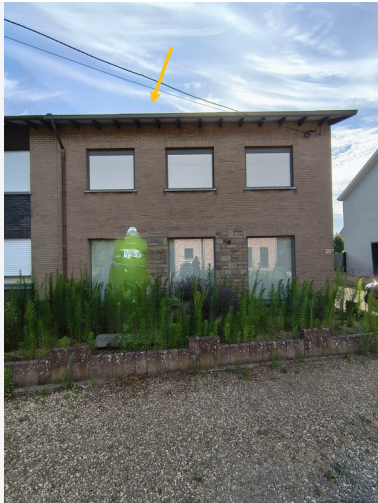
**Reden:** Het te onderzoeken materiaal situeert zich hoger dan 3,50 m te rekenen vanaf een veilige ondergrond

**Uitleg van de asbestdeskundige:** Bij dakwerken kan een stelling geplaatst worden. Het is niet duidelijk of er asbestverdachte materialen aanwezig zijn in/rond de dakafwerking.

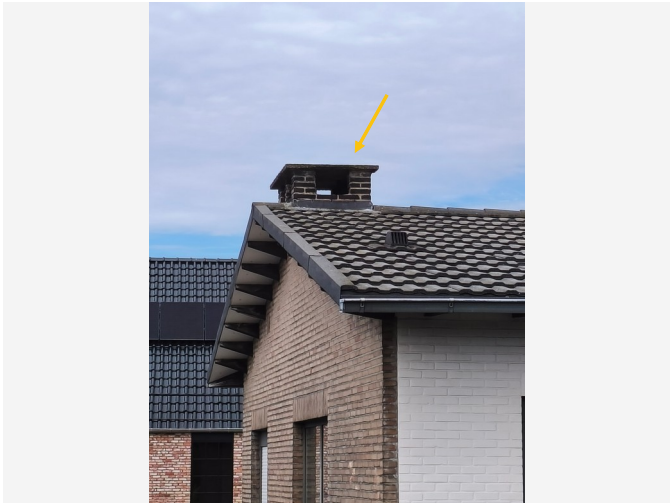
**Reden:** Het te onderzoeken materiaal situeert zich hoger dan 3,50 m te rekenen vanaf een veilige ondergrond

**Uitleg van de asbestdeskundige:** Bij werken (dak of reiniging schouw) kan een stelling geplaatst worden , het is niet duidelijk of er asbestverdachte materialen aanwezig zijn in/rond de schouw.

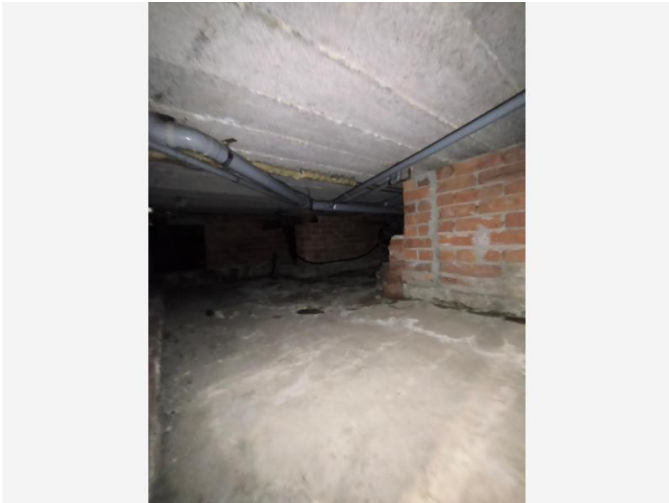
**Reden:** de inspectieruimte is lager dan 1,5 m

**Uitleg van de asbestdeskundige:** In het inspectieprotocol behoort een ruimte lager dan 1,5 m niet tot het onderzoek.

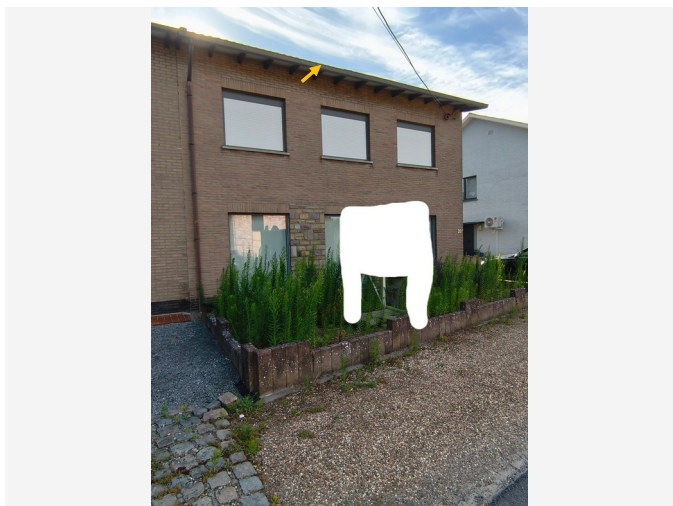
**Reden:** Dakgoot niet zichtbaar

De afwerking van de dakgoten kon niet van dichtbij geïnspecteerd worden (> 3,50m). Het gebruikte materiaal is niet vast te stellen. Er kan bijgevolg niet geconcludeerd worden of deze dakgoot werd afgewerkt met asbestverdachte bitumen.

Bij renovatiewerken of dakwerken kan een stelling geplaatst worden waarbij een extra controle/staalname aangewezen is.

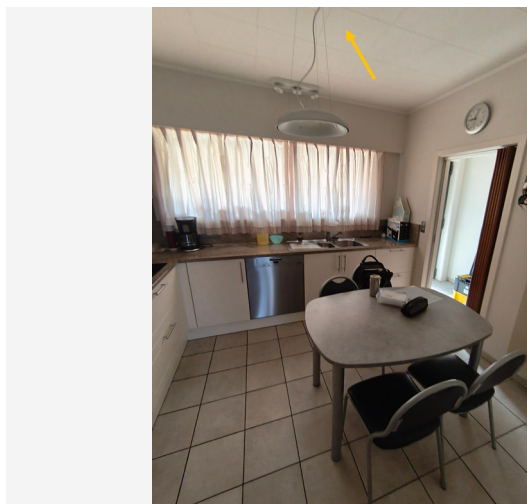
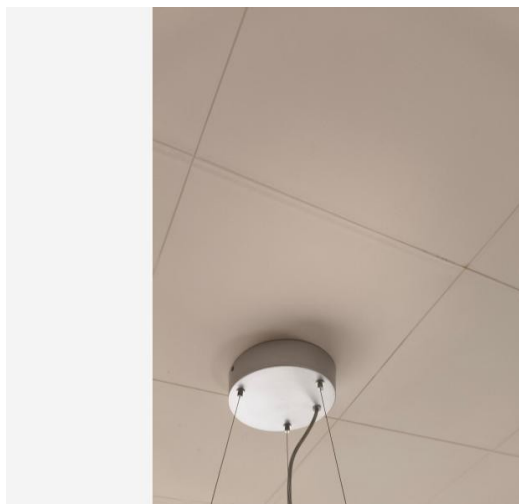
Plafonds zijn afgewerkt met valse plafonds in plaatmateriaal. Het is niet duidelijk of er pleisterwerk of ander verdacht asbestmateriaal aanwezig is achter/op deze valse plafonds. Het is aangewezen om bijkomend onderzoek uit te voeren bij werken. Zonder destructieve handeling is het niet mogelijk om na te gaan of er asbesthoudende materialen aanwezig zijn achter de plafond afwerking. Als bij sloop of renovatie blijkt dat er achter deze plafonds nog pleisterwerk of asbest verdachte toepassingen aanwezig zijn, moet dit bemonsterd worden.

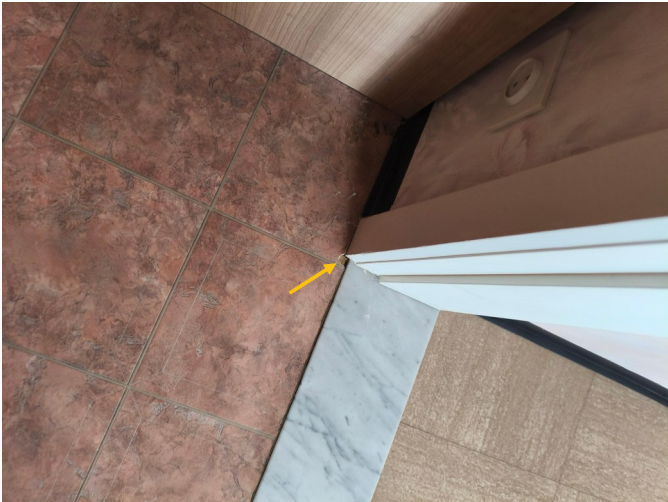
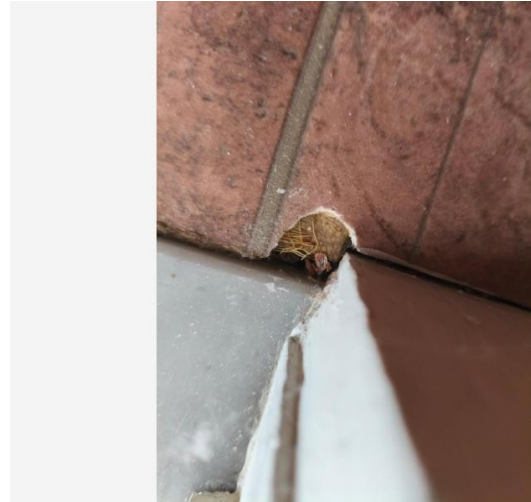
## Fiche 7: Vinylvloer met kartonlaag gelijmd (slaapkamer V+1 vooraan LINKS)

Geen asbest

| # | Type | Referentie | Resultaat |
|---|---|---|---|
| 7.1 | Puntmonster | 6 | Geen asbest |

| Opmerking | <p>De bovenzijde bestaat uit kunststof (vinyl). De onderzijde van het vloerzeil bestaat uit karton.</p> <p>De vermelde oppervlaktes en volumes betreffen een beredeneerde schatting. Er worden geen rechten verleend aan deze oppervlaktes/volumes. De dikte is een schatting die voorkomt uit de monsterplaatsen en is daarom niet altijd representatief</p> |

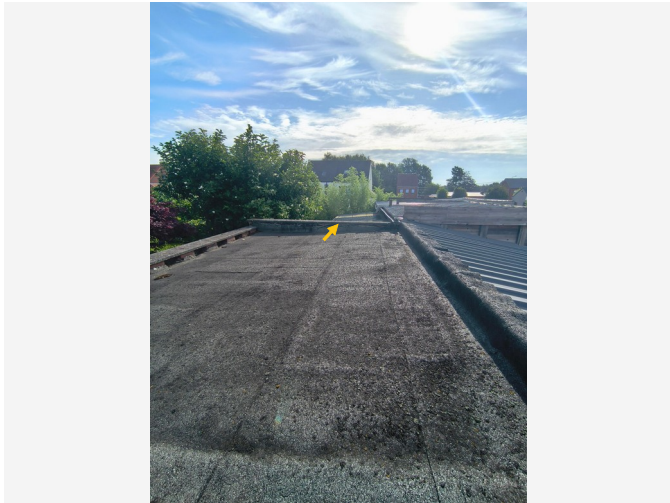
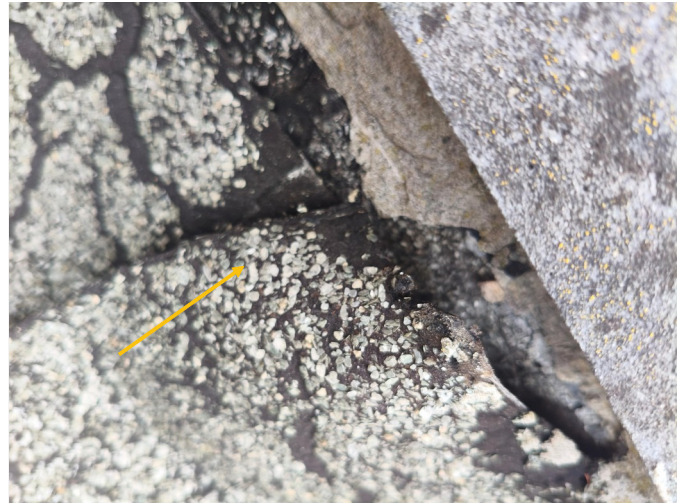
## Fiche 8: Roofing (met staalname)

Geen asbest

| # | Type | Referentie | Resultaat |
|---|---|---|---|
| 8.1 | Puntmonster | 4 | Geen asbest |

| Opmerking | Er werd een staal genomen aan een uitstekend stuk roofing waardoor de waterdichtheid niet in het gedrang komt. Er kan niet uitgesloten worden dat er onderlagen aanwezig zijn (bij dakwerken is een extra controle aangewezen). De vermelde oppervlaktes, diktes en volumes betreffen een beredeneerde schatting. Er worden geen rechten verleend aan deze oppervlaktes/diktes/volumes. |

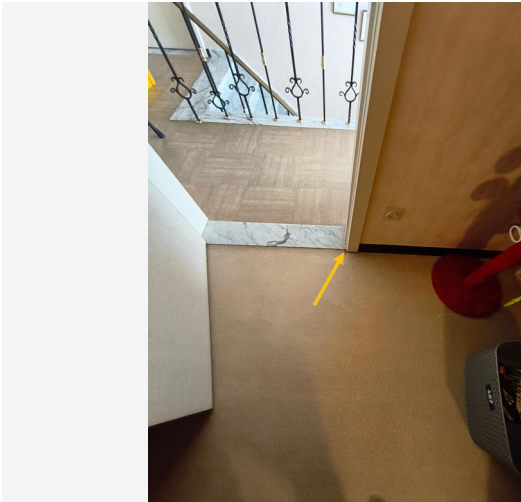
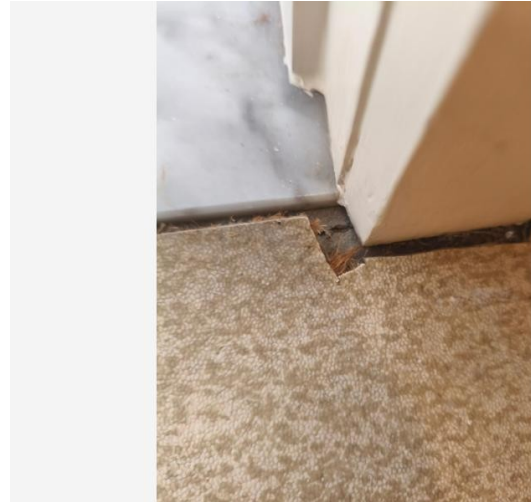
## Fiche 9: Vinylvloer met kartonlaag gelijmd (slaapkamer V+1 vooraan RECHTS)

Geen asbest

| # | Type | Referentie | Resultaat |
|---|---|---|---|
| 9.1 | Puntmonster | 5 | Geen asbest |

| Opmerking | <p>De bovenzijde bestaat uit kunststof (vinyl). De onderzijde van het vloerzeil bestaat uit karton.</p> <p>De vermelde oppervlaktes en volumes betreffen een beredeneerde schatting. Er worden geen rechten verleend aan deze oppervlaktes/volumes. De dikte is een schatting die voorkomt uit de monsterplaatsen en is daarom niet altijd representatief</p> |

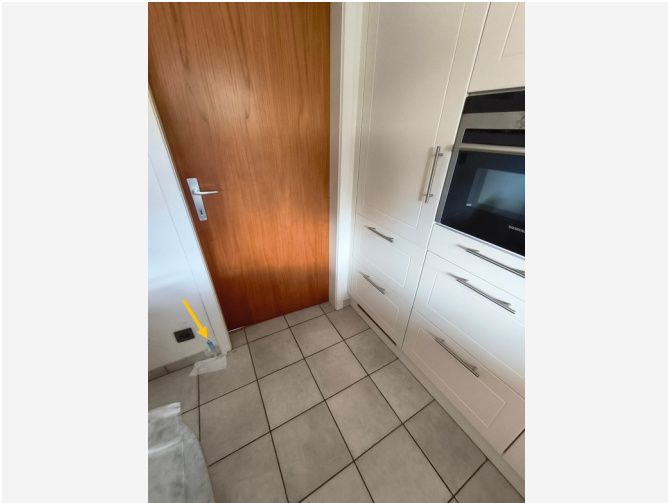
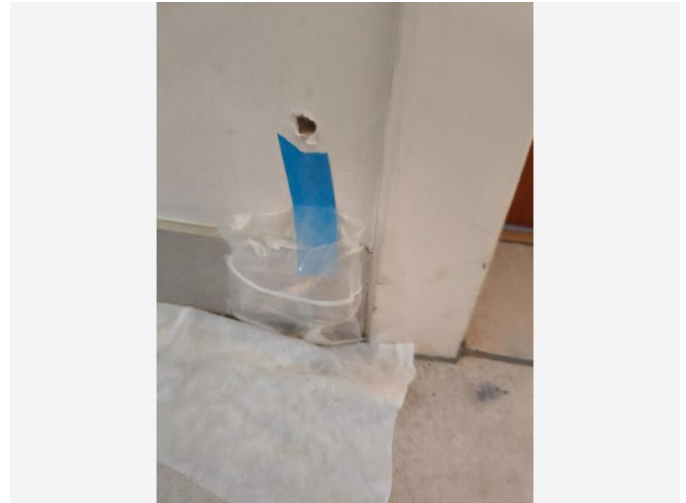
## Fiche 10: Muurpleister

Geen asbest

| # | Type | Referentie | Resultaat |
|---|---|---|---|
| 10.1 | Mengmonster | 1 | Geen asbest |

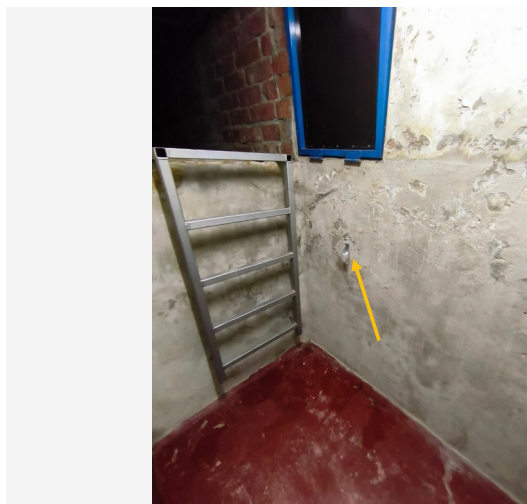
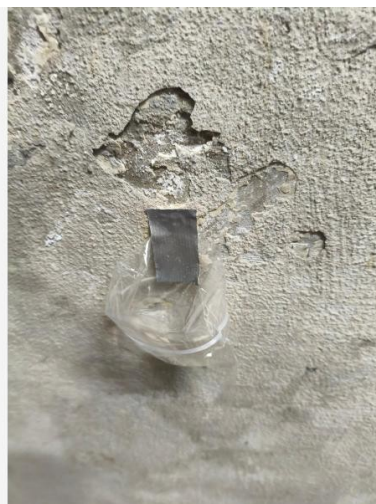
## Fiche 11: Cementering kelder (met staalname)

Geen asbest

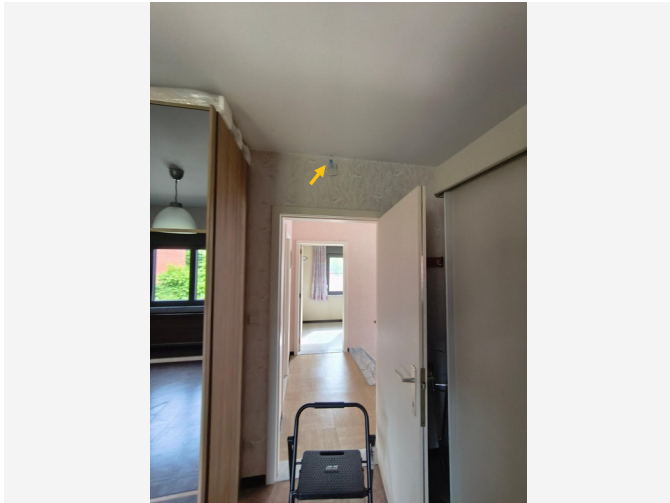
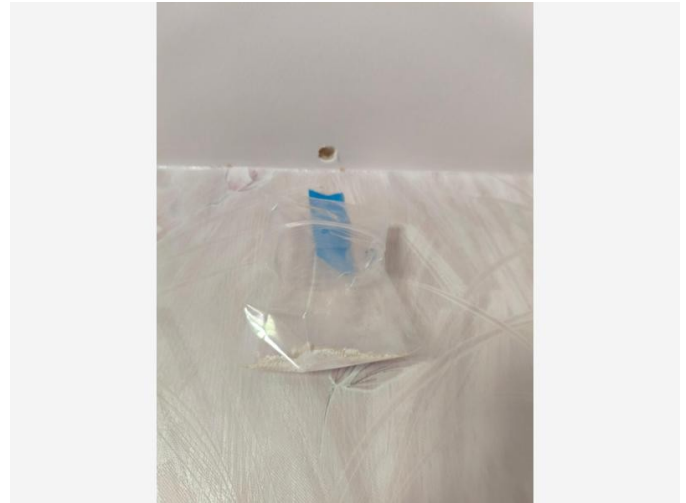
## Fiche 12: Plafondpleister

Geen asbest

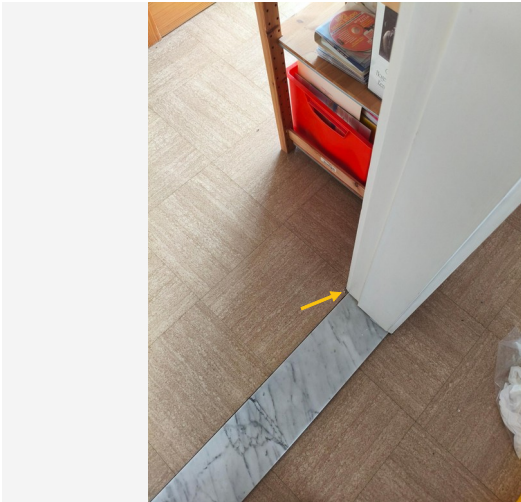
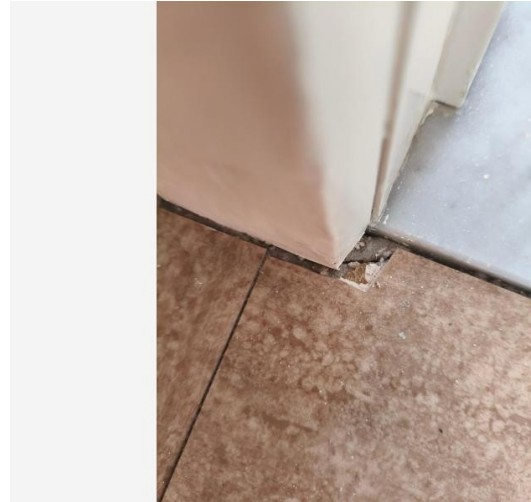
## Fiche 13: Vinylvloer met kartonlaag losliggend (slaapkamer V+1 achteraan)

Geen asbest

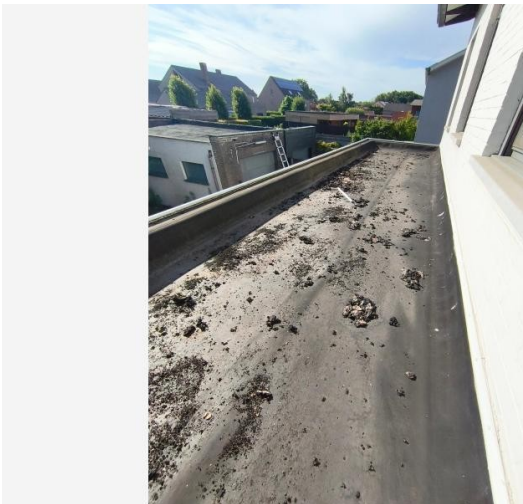
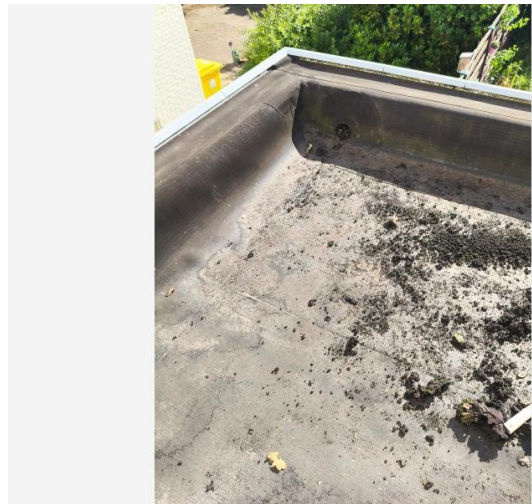
## Fiche 16: Dak bekleding Plat dak

| Beschrijving | Notitie | Terug te vinden op plannen |
|---|---|---|
| Fiche 16: Dak bekleding Plat dak | Het plat dak bestaat uit epdm rubber. Deze is niet verdacht (het is niet gekend wat zich eronder bevindt). Bij werken is een extra controle aangewezen. | Plan 1.2: Woning plan |
