# Asbestinventarisat attest

Heidebloemstraat 48, 3920 Lommel

Attestnummer : 20260713-000162.000

**Niet-asbestveilig**

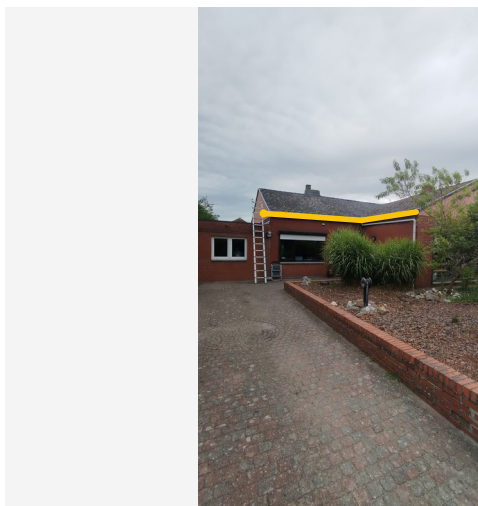
Overzichtsfoto

| Bron van de resten | Asbestverdachte leien/nokken in een matig verweerde toestand. |
| Gebondenheid resten | Niet hecht |
| Identificatiemethode | De asbestdeskundige beoordeelt het materiaal als asbestverdacht en dus asbesthoudend, en dit zonder monstername. |

- Verwijder het asbestafval.
- Voer bijkomende staalname(s) uit.

- Eenvoudige handelingen: mag via doe-het-zelf of door werknemer(s) met opleidingsattest eenvoudige handelingen  
Reinig de dakgoten om asbesthoudend sediment of slib te verwijderen.

Voor verwijdering het slib extra bevochtigen of fixeren om stof te voorkomen , niet breken om stof te beperken .

Schep het mos in dubbel plastic zak , sluit dit luchtdicht af , en breng dit naar een erkend verwerker . Slib behoort tot niet hechtgebonden afval.

Reinig de dakgoot en het gebruikt materiaal met overvloedig water.

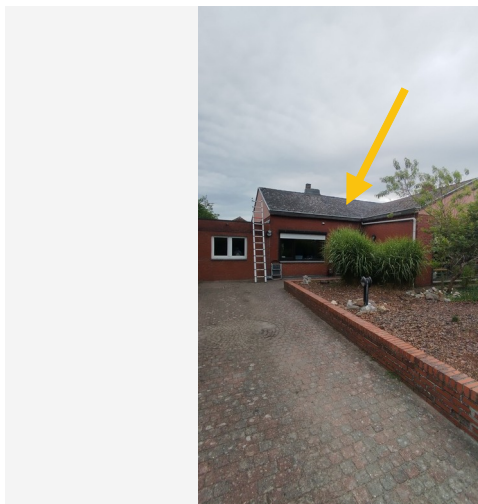
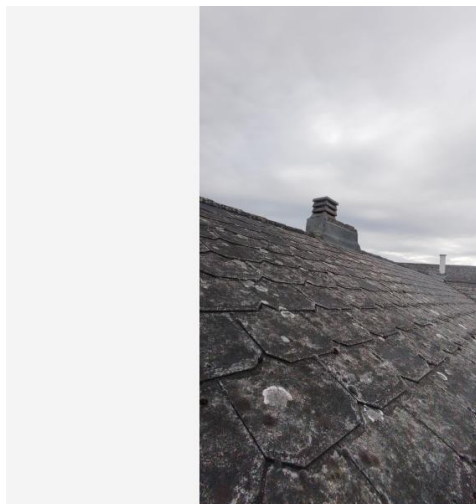
Overzichtsfoto

| Opmerking | <p>De Leien zijn visueel en worden visueel als asbest-verdacht beschouwd.</p> <p>De vermelde oppervlaktes, diktes en volumes betreffen een beredeneerde schatting. Er worden geen rechten verleend aan deze oppervlaktes/diktes/volumes.</p> |

- Eenvoudige handelingen: mag via doe-het-zelf of door werknemer(s) met opleidingsattest eenvoudige handelingen  
EH via doe-het zelf Standaard dragen van de nodige wegwerp beschermingsmiddelen FFP 3 masker , handschoenen en tyvec CAT III type 5-6 , afwasbaar schoeisel Indien mogelijk de ondervloer afdekken , leien voorzichtig verwijderen, extra fixeren, niet breken , niet gooien, onmiddellijk verpakken of voorzichtig in container met asbest bag plaatsen. Voldoende benevelen/bevochtigen tijdens de duur van de werken. Gebruik geen storkokers. Voor hechtgebonden toepassingen: Bij verwijdering door doe-het-zelf moet men dit afval dubbel en luchtdicht verpakt aandienen bij het gemeentelijk recyclagepark. Men raadpleegt best op voorhand de voorwaarden van het recyclagepark. Indien leien in slechte staat zijn en kans bestaat op breken

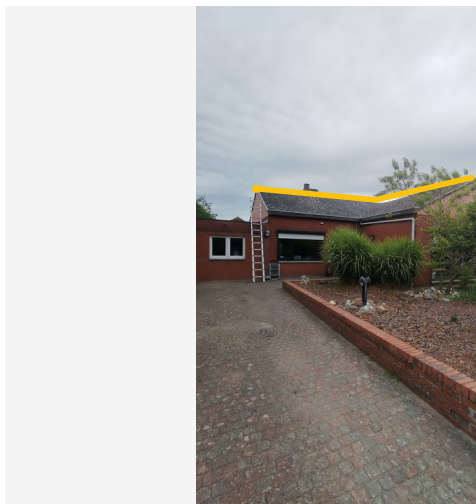
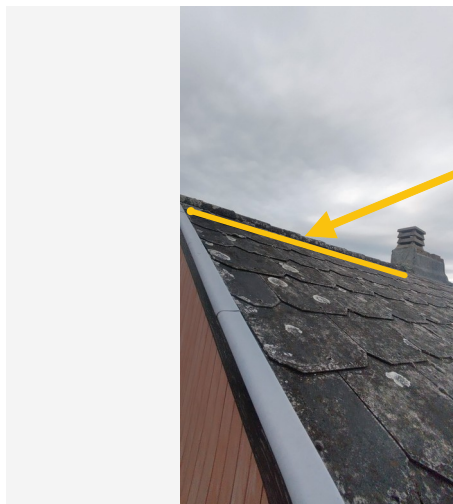
Overzichtsfoto

| Opmerking | <p>De opgegeven volumes betreffen een beredeneerde schatting, er worden geen rechten toegekend aan deze schatting.</p> <p>De materialen zijn visueel herkend als asbest verdacht.</p> |

- Eenvoudige handelingen: mag via doe-het-zelf of door werknemer(s) met opleidingsattest eenvoudige handelingen  
EH via doe-het zelf Standaard dragen van de nodige wegwerp beschermingsmiddelen FFP 3 masker , handschoenen en tyvec CAT III type 5-6 , afwasbaar schoeisel Indien mogelijk de ondervloer afdekken , nokpannen/windveren voorzichtig verwijderen, extra fixeren, niet breken , niet gooien, onmiddellijk dubbel verpakken , luchtdicht afsluiten of voorzichtig in container met asbest bag plaatsen. Voldoende benevelen/bevochtigen tijdens de duur van de werken. Indien nokpannen/windveren in slechte staat zijn en kans bestaat op breken : Eenvoudige handeling opgeleid personeel , alle werknemer(s) moeten wel beschikken over een opleidingsattest eenvoudige handelingen 8u Voor hechtgebonden toepassingen: Bij

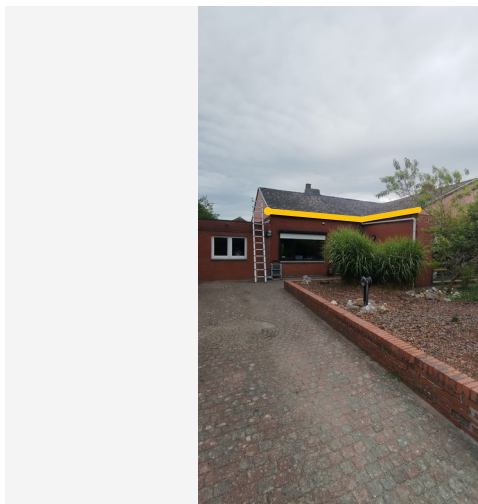
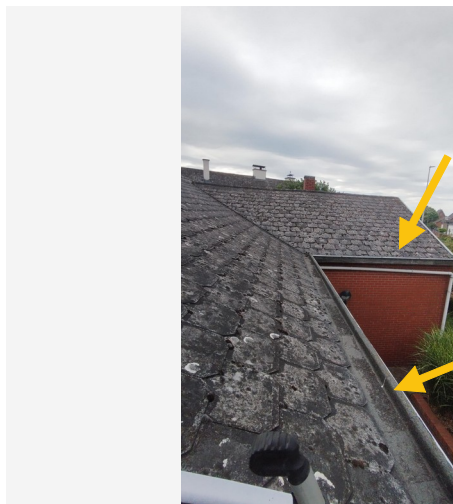
Overzichtsfoto

| Opmerking | <p>Geen monstername op vraag van de eigenaar.</p> <p>Het is niet duidelijk of er asbestverdachte onderlagen aanwezig zijn. Extra controle/staalname aangewezen bij renovatiewerken. De vermelde oppervlaktes, diktes en volumes betreffen een beredeneerde schatting. Er worden geen rechten verleend aan deze oppervlaktes/diktes/volumes.</p> |

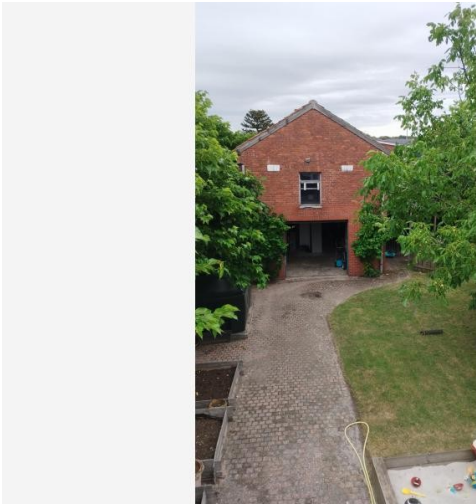
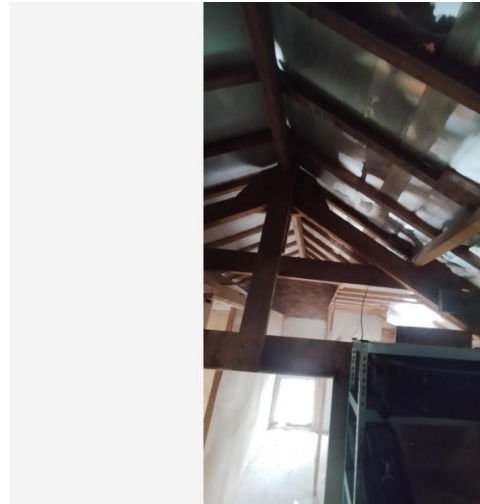
## Fiche 21: onderdak - garage (niet verdacht)

| Beschrijving | Notitie | Terug te vinden op plannen |
|---|---|---|
| Fiche 21: onderdak - garage (niet verdacht) | Het onderdak werd gecontroleerd via de binnenzijde van de garage, er werd geen verdacht onderdak vastgesteld. | Plan 2.3: Garage + afdak 1 : onderdak |

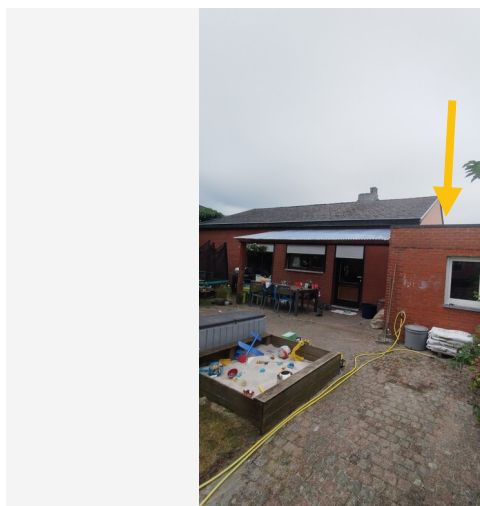
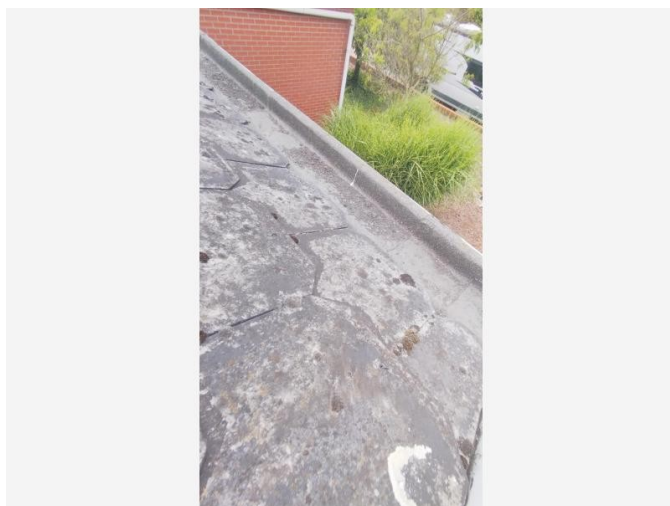
### Fiche 22: onderdak: plat dak woning ( niet waarneembaar )

| Beschrijving | Notitie | Terug te vinden op plannen |
|---|---|---|
| Fiche 22: onderdak: plat dak woning ( niet waarneembaar ) | <p>Aanwezigheid onderdak kon niet vastgesteld worden: geen mogelijkheid om de dakbekleding op te tillen.</p> <p>Bij werken is extra controle /staalname aangeraden of door een destructief onderzoek via de binnenkant.</p> | Plan 1.3: Woning + afdak : onderdak |
