# Asbestinventarisatetest

Schoolstraat 71, 2450 Meerhout

Attestnummer : **20260717-000214.000**

Uitgegeven op : **17.07.2026**

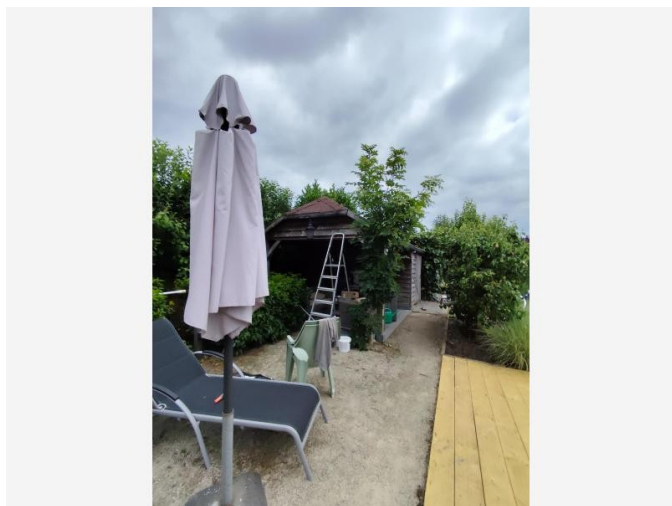
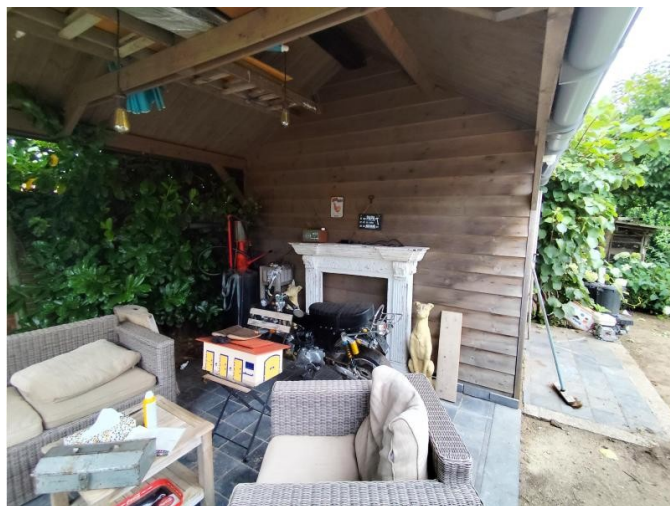
Het tuinhuis werd gecontroleerd, er werden geen verdachte materialen opgemerkt.

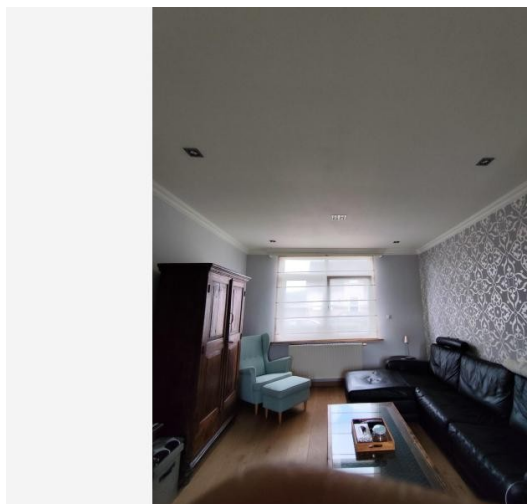
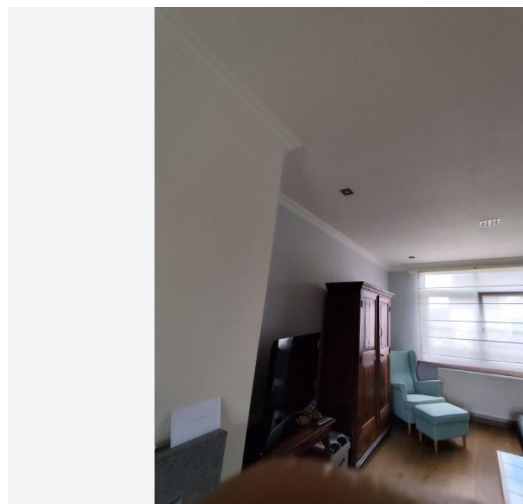
Alle plafonds (+sierlijsten) zijn afgewerkt met valse plafonds in plaatmateriaal (gipskartonplaten). Het is niet duidelijk of er pleisterwerk of ander verdacht asbestmateriaal aanwezig is achter / op deze valse plafonds, het is aangewezen om bijkomend onderzoek uit te voeren bij werken. Zonder destructieve handeling is het niet mogelijk om na te gaan of er asbesthoudende materialen aanwezig zijn achter de plafond afwerking. Als bij sloop of renovatie blijkt dat er achter deze plafonds nog pleisterwerk of asbest verdachte toepassingen aanwezig zijn, moet dit bemonsterd worden.

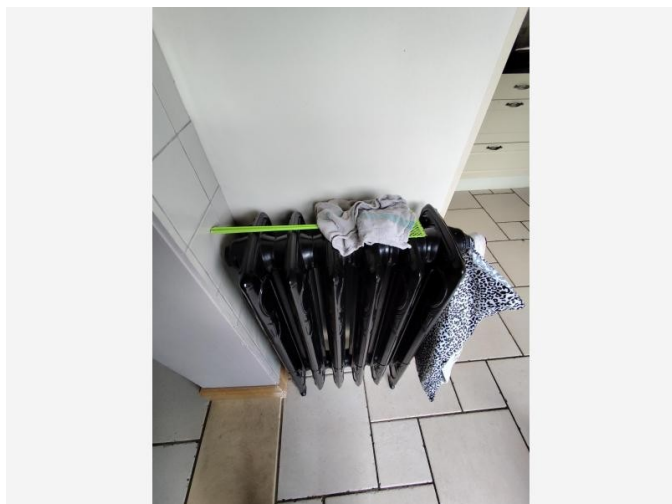
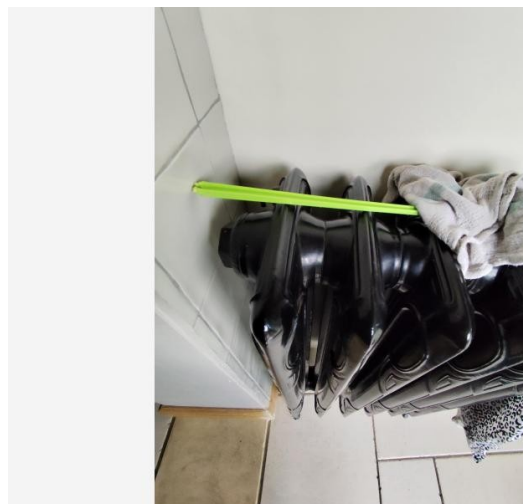
Mogelijks bevinden er zich in de radiator asbesthoudende pakkingen. Een monsternamen om dit uit te sluiten wordt verhinderd om destructieve handelingen aan een installatie in gebruik te vermijden.

Er kunnen inwendige asbesthoudende dichtingen aanwezig zijn tussen de lamellen of aan de doppen van de gietijzeren radiatoren.

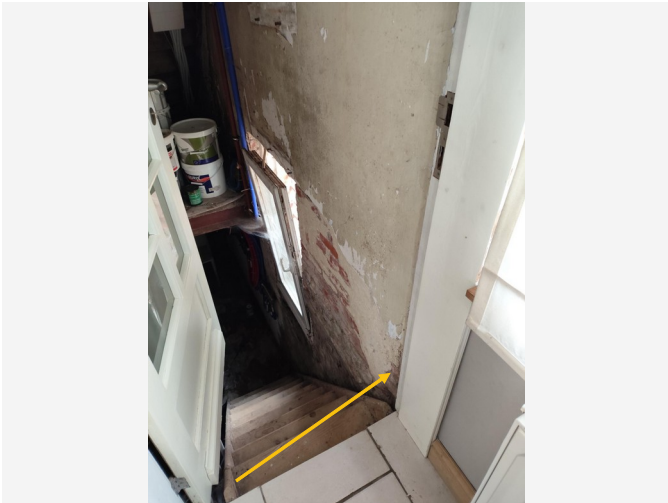
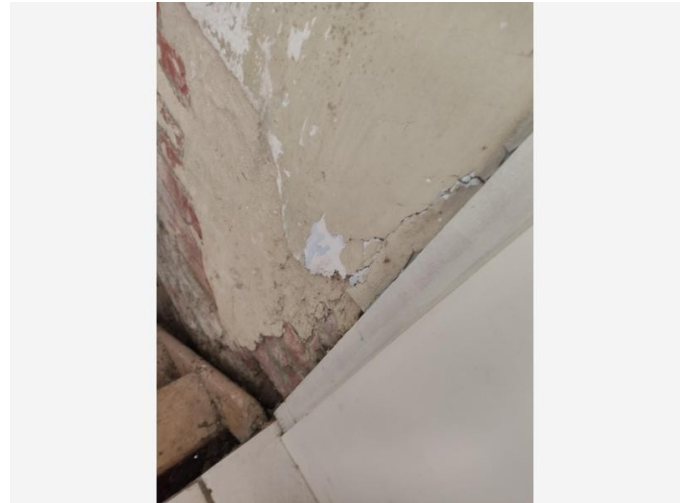
## Fiche 4: Muurpleister

Geen asbest

| Opmerking | <p>Volgens het inspectieprotocol is een monstername van het pleisterwerk verplicht om dit te identificeren als niet-asbesthoudend.</p> <p>Locatie staalnames: individuele ruimte: ZOLDER TRAP / natte ruimte: KEUKEN / stookplaats: NVT (BAKSTEEN) / traphal: TRAP NAAR KELDER</p> <p>De vermelde oppervlaktes en volumes betreffen een beredeneerde schatting. Er worden geen rechten verleend aan deze oppervlaktes/volumes. De dikte is een schatting die voorkomt uit de monsterplaatsen en is daarom niet altijd representatief.</p> |

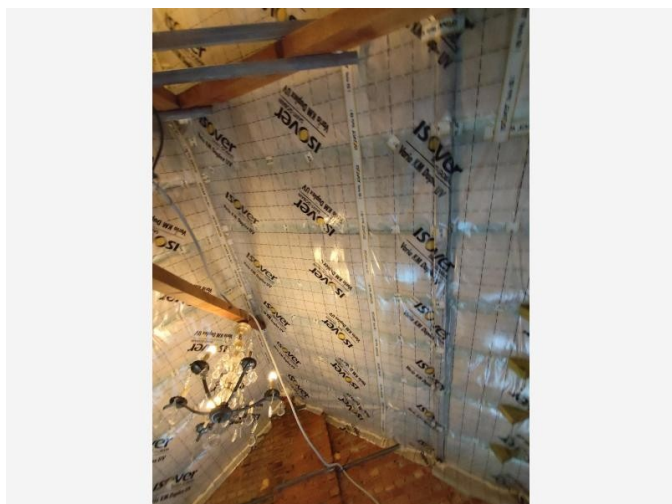
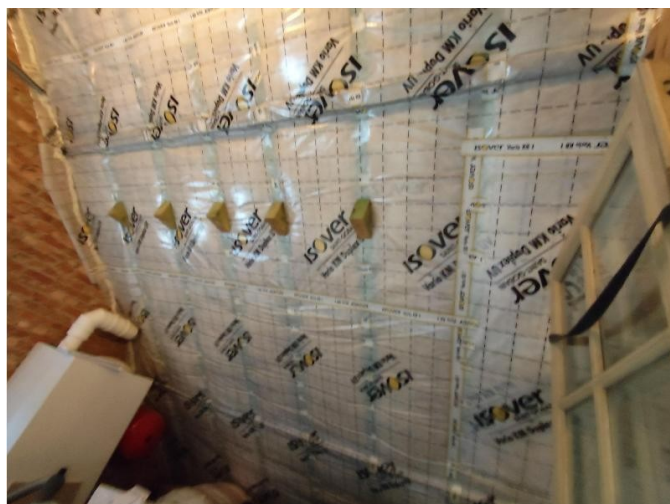
### Fiche 5: Onderdaken: niet verdacht

| Beschrijving | Notitie | Terug te vinden op plannen |
|---|---|---|
| Fiche 5: Onderdaken: niet verdacht | <p>De daken werden gecontroleerd via de zolderverdieping en zolderluik (achterbouw).</p> <p>Er is geen verdacht onderdak vastgesteld.</p> <p>Deze handeling is een steekproef, er is geen garantie dat het volledige dak met éénzelfde materiaal is opgebouwd. Dit kan enkel via destructief onderzoek vastgesteld worden.</p> | Plan 1.5: Dak |

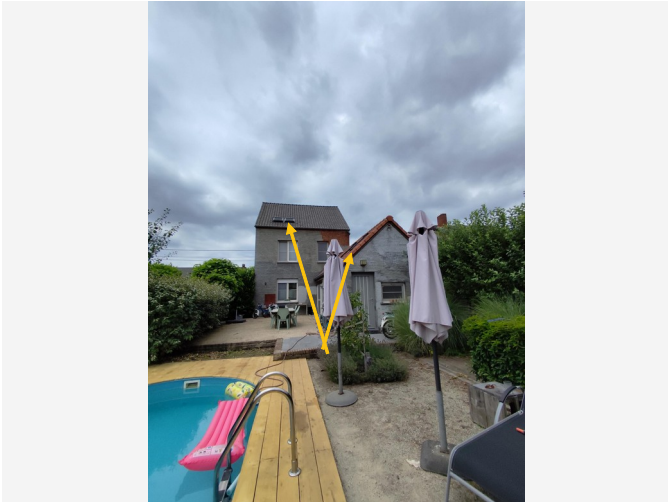
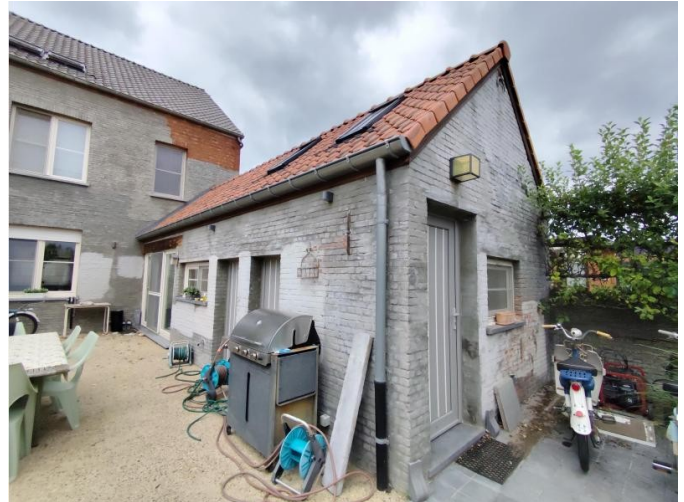
## Fiche 6: Dakbedekking: niet verdacht

| Beschrijving | Notitie | Terug te vinden op plannen |
|---|---|---|
| Fiche 6: Dakbedekking: niet verdacht | De dakbedekking werd gecontroleerd, deze bestaat uit dak pannen en bevat geen asbest verdachte materialen. | Plan 1.5: Dak |

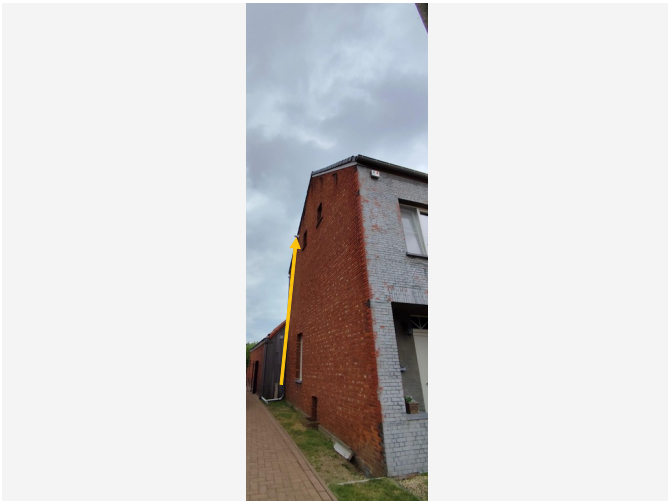
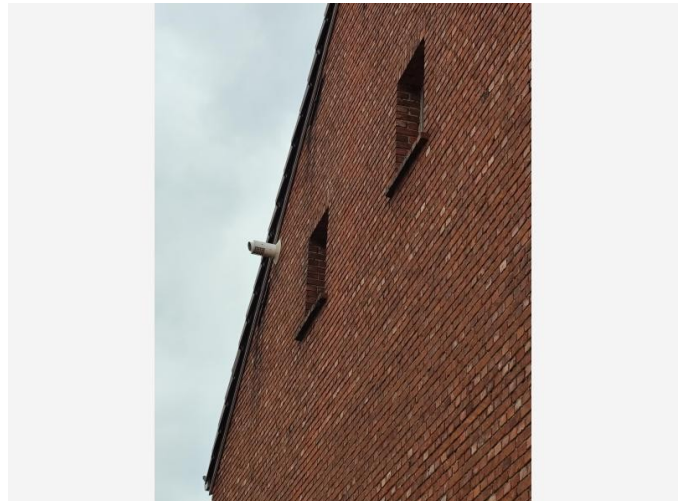
## Fiche 7: Rookgaskanaal: niet verdacht

| Beschrijving | Notitie | Terug te vinden op plannen |
|---|---|---|
| Fiche 7: Rookgaskanaal: niet verdacht | Het rookgaskanaal is niet verdacht in het inspectiegebied. | - |

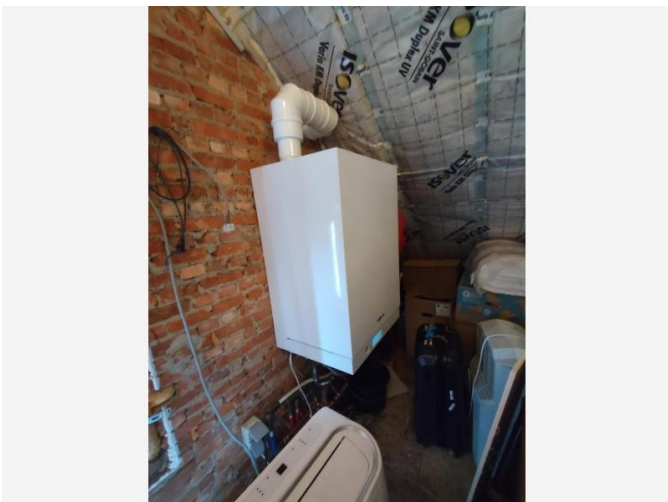
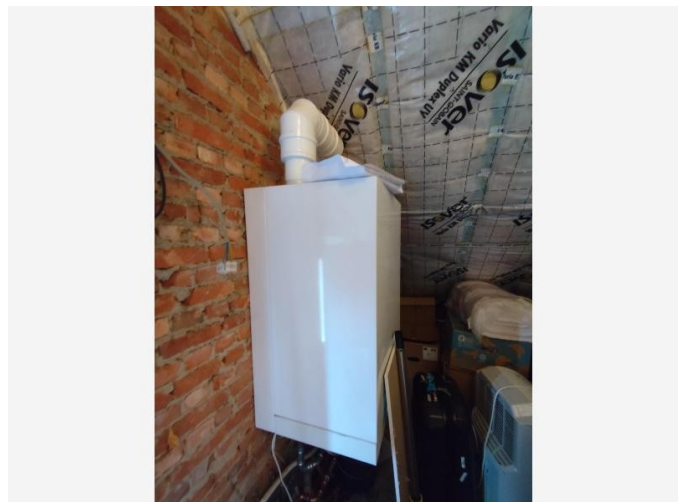
## Fiche 8: CV Ketel: niet verdacht

| Beschrijving | Notitie | Terug te vinden op plannen |
|---|---|---|
| Fiche 8: CV Ketel: niet verdacht | De CV ketel werd gecontroleerd (bwj 2016) en is niet asbest verdacht, geen risico bouwjaar. | Plan 1.4: Zolderverdieping |

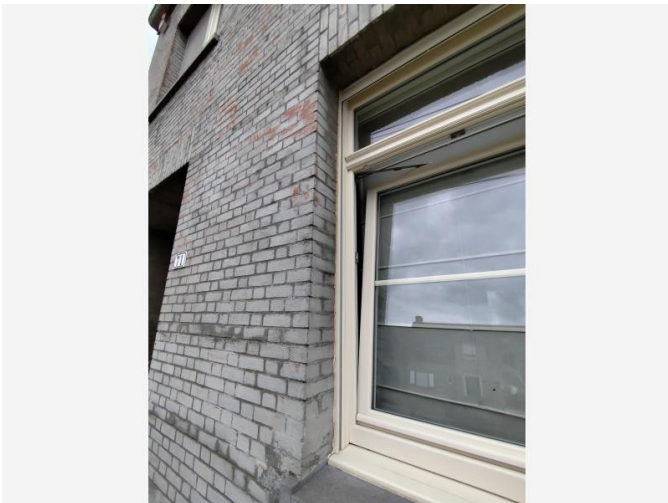
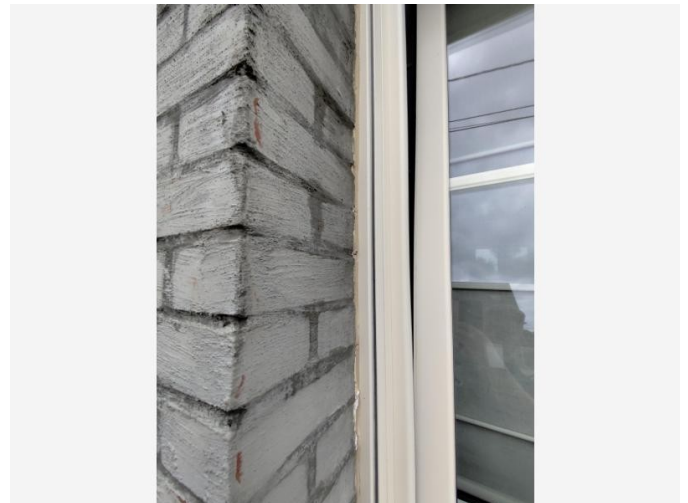
## Fiche 9: Kit: niet verdacht

| Beschrijving | Notitie | Terug te vinden op plannen |
|---|---|---|
| Fiche 9: Kit: niet verdacht | De gebruikte siliconen kit is niet asbestverdacht. | - |

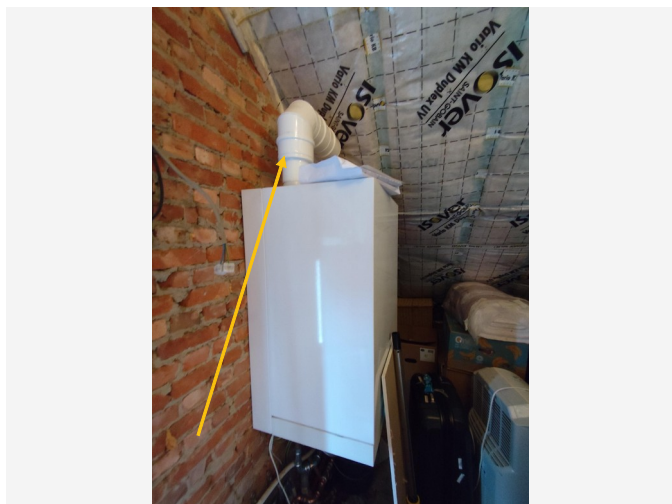
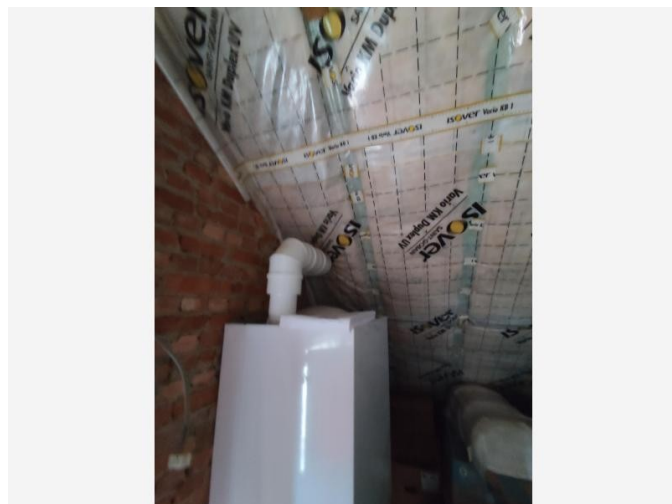
### Fiche 10: Geen leidingisolatie

| Beschrijving | Notitie | Terug te vinden op plannen |
|---|---|---|
| Fiche 10: Geen leidingisolatie | Er is geen leidingisolatie aanwezig in het inspectiegebied. | - |
