# Asbestinventarisatattest

Westelsebaan 85, 3271 Scherpenheuvel-Zichem

Attestnummer : 20260716-000251.000

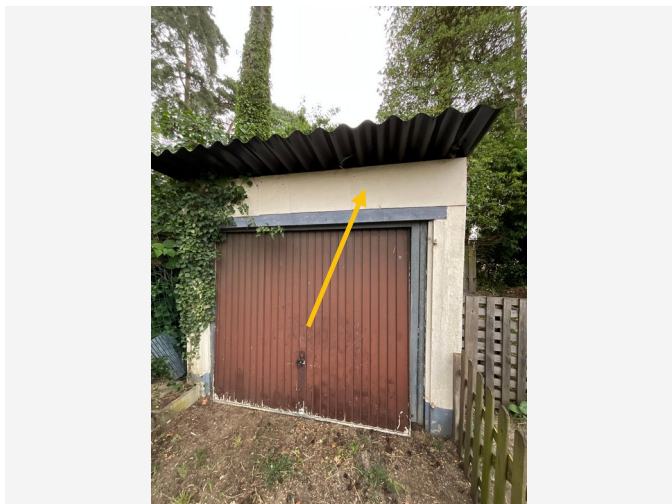
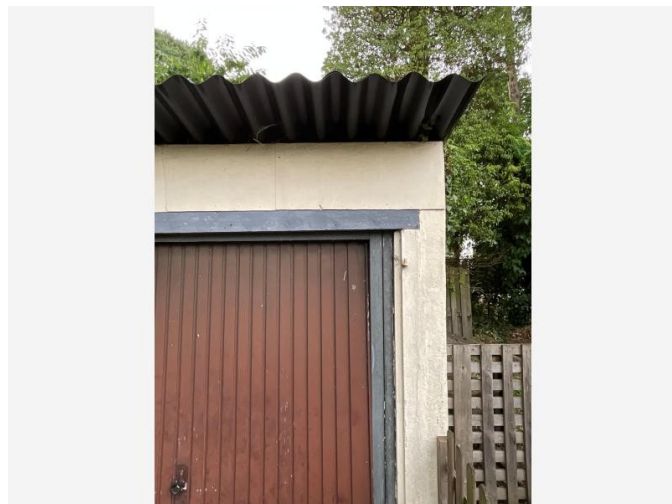
| Beschrijving | Type | Actie |
|---|---|---|
| 1. Cementplaat garage achteraan | Asbestmateriaal | Zorgvuldig beheren |

Het asbestmateriaal valt onder de mijlpaal van 2040.

| Eindbeoordeling materiaalrisico | Laag materiaalrisico en/of verlaagde kans op vezelvrijgave |

| Gebondenheid | Categorie 1: hechtgebonden in oorsprong |
| Asbestsoort (vezeltype) | Crocidoliet aanwezig |
| Asbestconcentratie | Laag (< 50%) |
| Afschermingsgraad van het gehele materiaal | Geheel of deels vrij aan de binnenlucht, maar geen contact met binnenluchtstromen |
| Toestand van het materiaal | Onbeschadigd, niet verweerd |

| Beschrijving | Cementplaat garage achteraan |
| Identificatiemethode | De asbestdeskundige beoordeelt het materiaal als asbesthoudend, en dit zonder monstername. |

- Zorg voor een veilig beheer. Vermijd het beschadigen van het asbestmateriaal. Controleer de toestand jaarlijks op wijzigingen.
- Voer bijkomende staalname(s) uit.

- Eenvoudige handelingen: enkel door erkend asbestverwijderaar  
EH erkend saneerder asbesthoudend plaatmateriaal en asbestkarton. Het asbest moet gefixeerd zijn en de saneerder moet het eenvoudig kunnen demonteren, wegnemen en verpakken zonder de asbesthoudende materialen te breken of beschadigen Preventiemaatregelen bij verwijdering: Saneerder zal de verwijderingsmethode toelichten in zijn werkplan > de te verwijderen of te demonteren materialen worden voorafgaand gefixeerd met een daarvoor speciaal ontwikkelde vloeistof teneinde de hoeveelheid asbestvezels in de lucht zo laag mogelijk te houden > de techniek voor uitvoering wordt geëvalueerd door luchtmetingen uitgevoerd door een erkend laboratorium, om na te gaan of door de toepassing van deze techniek, het asbestgehalte in de lucht niet hoger is dan 0,01 vezel per cm<sup>3</sup> (indien deze concentratie wordt overschreden, dan zal de techniek HZ worden toegepast ) Zie ook link Zie <https://ovam.vlaanderen.be/wie-mag-wat-verwijderen> <https://ovam.vlaanderen.be/voorzorgsmaatregelen-bij-asbestverwijdering> <https://ovam.vlaanderen.be/asbestafval-afvoeren> Zie ook wetgevend kader (website van de OVAM en CODEX

- Hermetische zone (erkend asbestverwijderaar)  
HZ : erkend saneerder wordt standaard aanbevolen wegens complexiteit van verwijdering

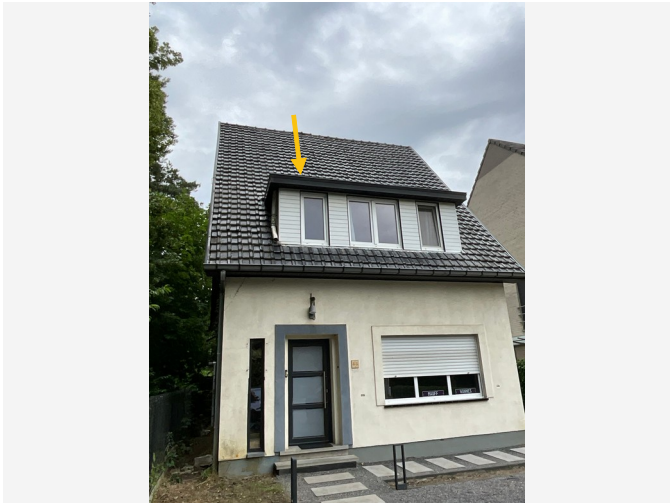
*Situeringsfoto*

**Reden:** Het te onderzoeken materiaal situeert zich hoger dan 3,50 m te rekenen vanaf een veilige ondergrond

**Uitleg van de asbestdeskundige:** De dakkapel kon langs de zijkanten en op het dak niet geïnspecteerd worden aangezien de dakkapel zich hoger bevindt dan 3,50m. Het is aangeraden om verder onderzoek uit te voeren bij eventuele renovatiewerken.

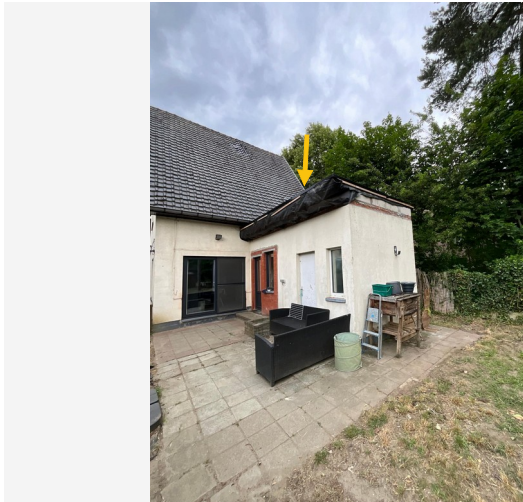
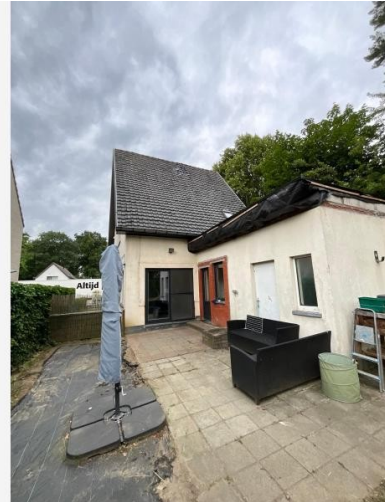
## Fiche 3: Roofing/epdm plat dak (niet verdacht - factuurbewijs)

De roofing werd vernieuwd in (zie bewijsdocumenten). We nemen aan dat bitumen geplaatst na 2001 niet asbesthoudend zijn. Het is niet duidelijk of er asbestverdachte onderlagen aanwezig. Het is aangewezen om extra controle uit te voeren bij eventuele renovatiewerken. De vermelde oppervlaktes, diktes en volumes betreffen een beredeneerde schatting. Er worden geen rechten verleend aan deze oppervlaktes/diktes/volumes.

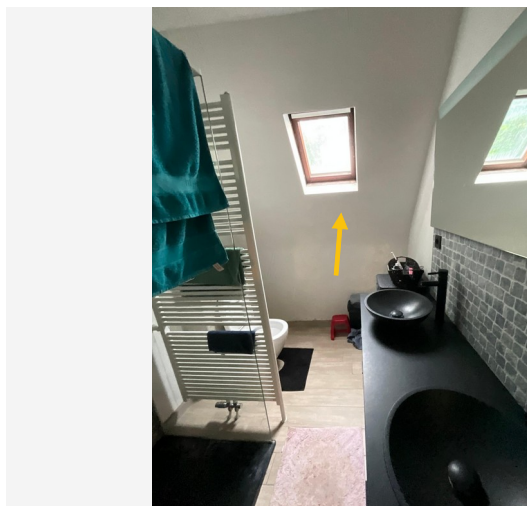
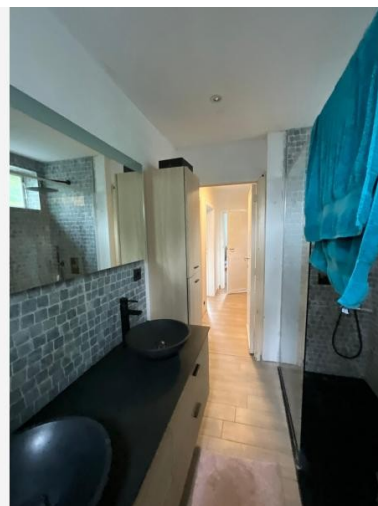
De valse plafonds bestaan uit houtwerk en gyproc. Het is niet duidelijk of er achteraan nog asbesthoudende materialen aanwezig zijn. Extra onderzoek bij werken is aangewezen.

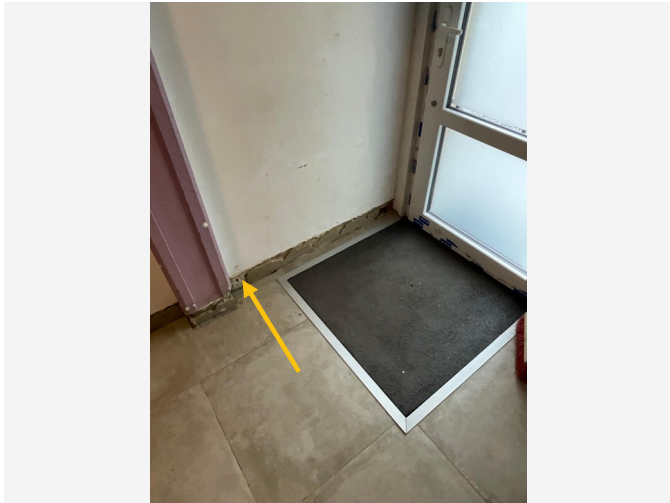
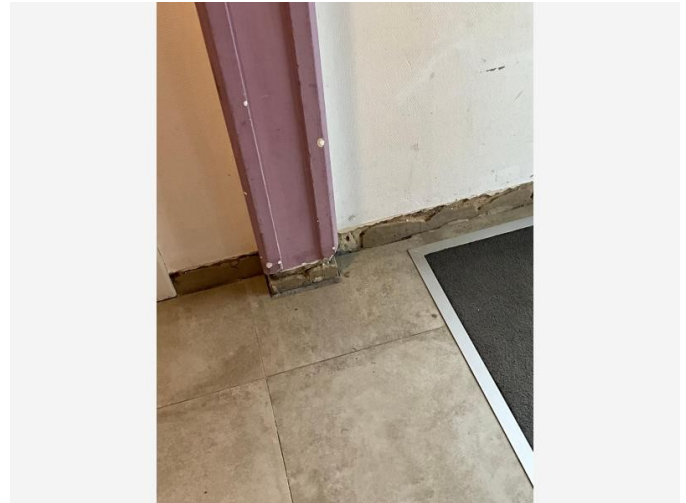
Geen asbest

| # | Type | Referentie | Resultaat |
|---|---|---|---|
| 5.1 | Mengmonster | 1 | Geen asbest |

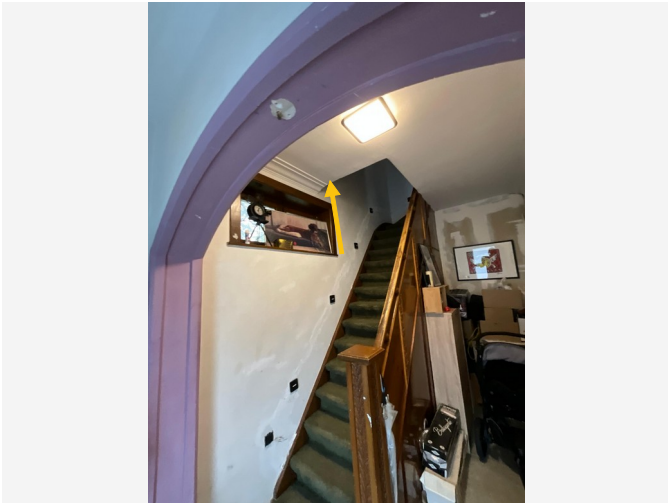
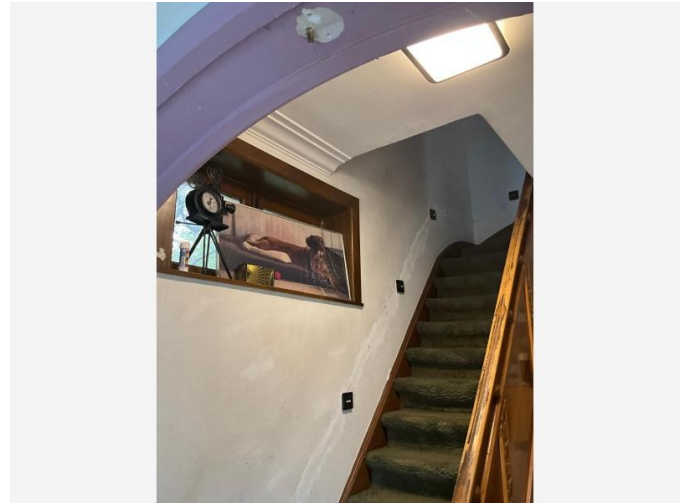
## Fiche 6: Plafondpleister

Geen asbest

| # | Type | Referentie | Resultaat |
|---|---|---|---|
| 6.1 | Mengmonster | 2 | Geen asbest |

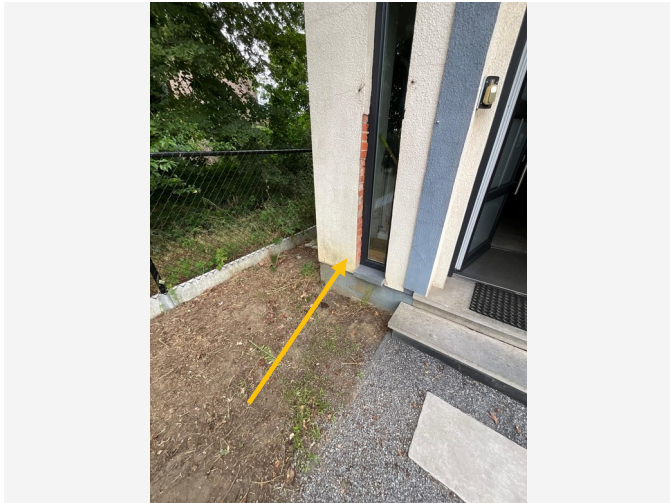
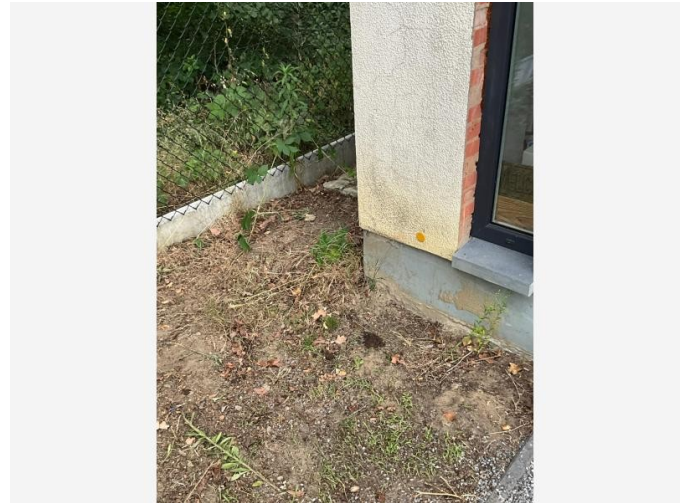
## Fiche 7: Crepi buitentoepassing (met staalname)

Geen asbest

| # | Type | Referentie | Resultaat |
|---|---|---|---|
| 7.1 | Mengmonster | 3 | Geen asbest |

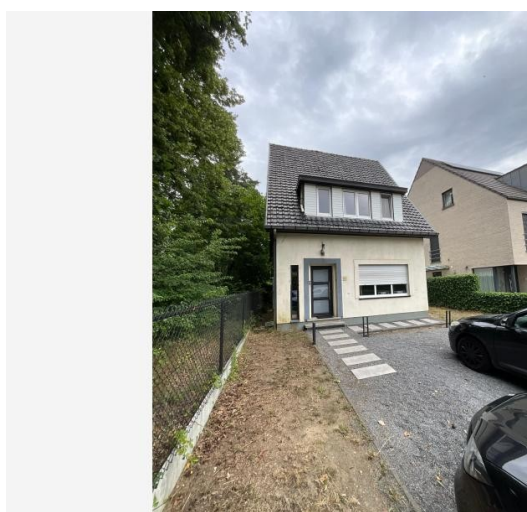
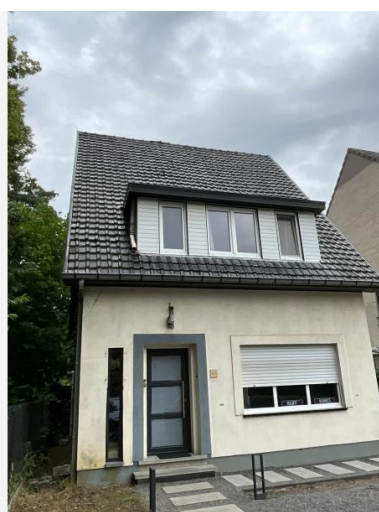
### Fiche 8: Dakbedekking niet verdacht.

| Beschrijving | Notitie | Terug te vinden op plannen |
|---|---|---|
| Fiche 8: Dakbedekking niet verdacht. | De dakbedekking wordt gecontroleerd. Deze bestaat uit dakpannen en bevat geen asbest verdachte materialen. | Plan 1.7: Woning plan |

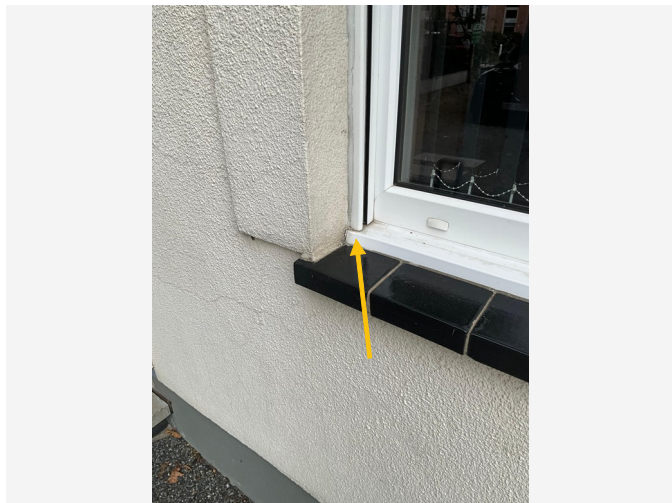
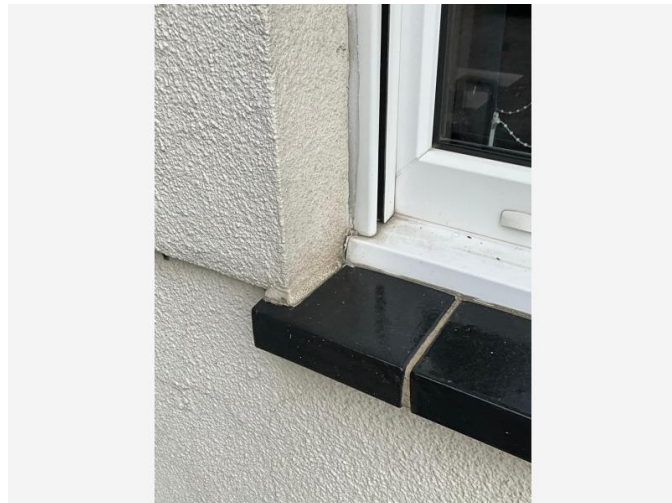
### Fiche 13: Ramen recent

| Beschrijving | Notitie | Terug te vinden op plannen |
|---|---|---|
| Fiche 13: Ramen recent | De ramen zijn recent en de kit van de ramen is zacht en elastisch en niet asbest verdacht. | - |
