# Asbestinventarisatetest

Bakhuisstraat 16, 3945 Tessenderlo-Ham

Attestnummer : 20260713-000081.000

**Niet-asbestveilig**

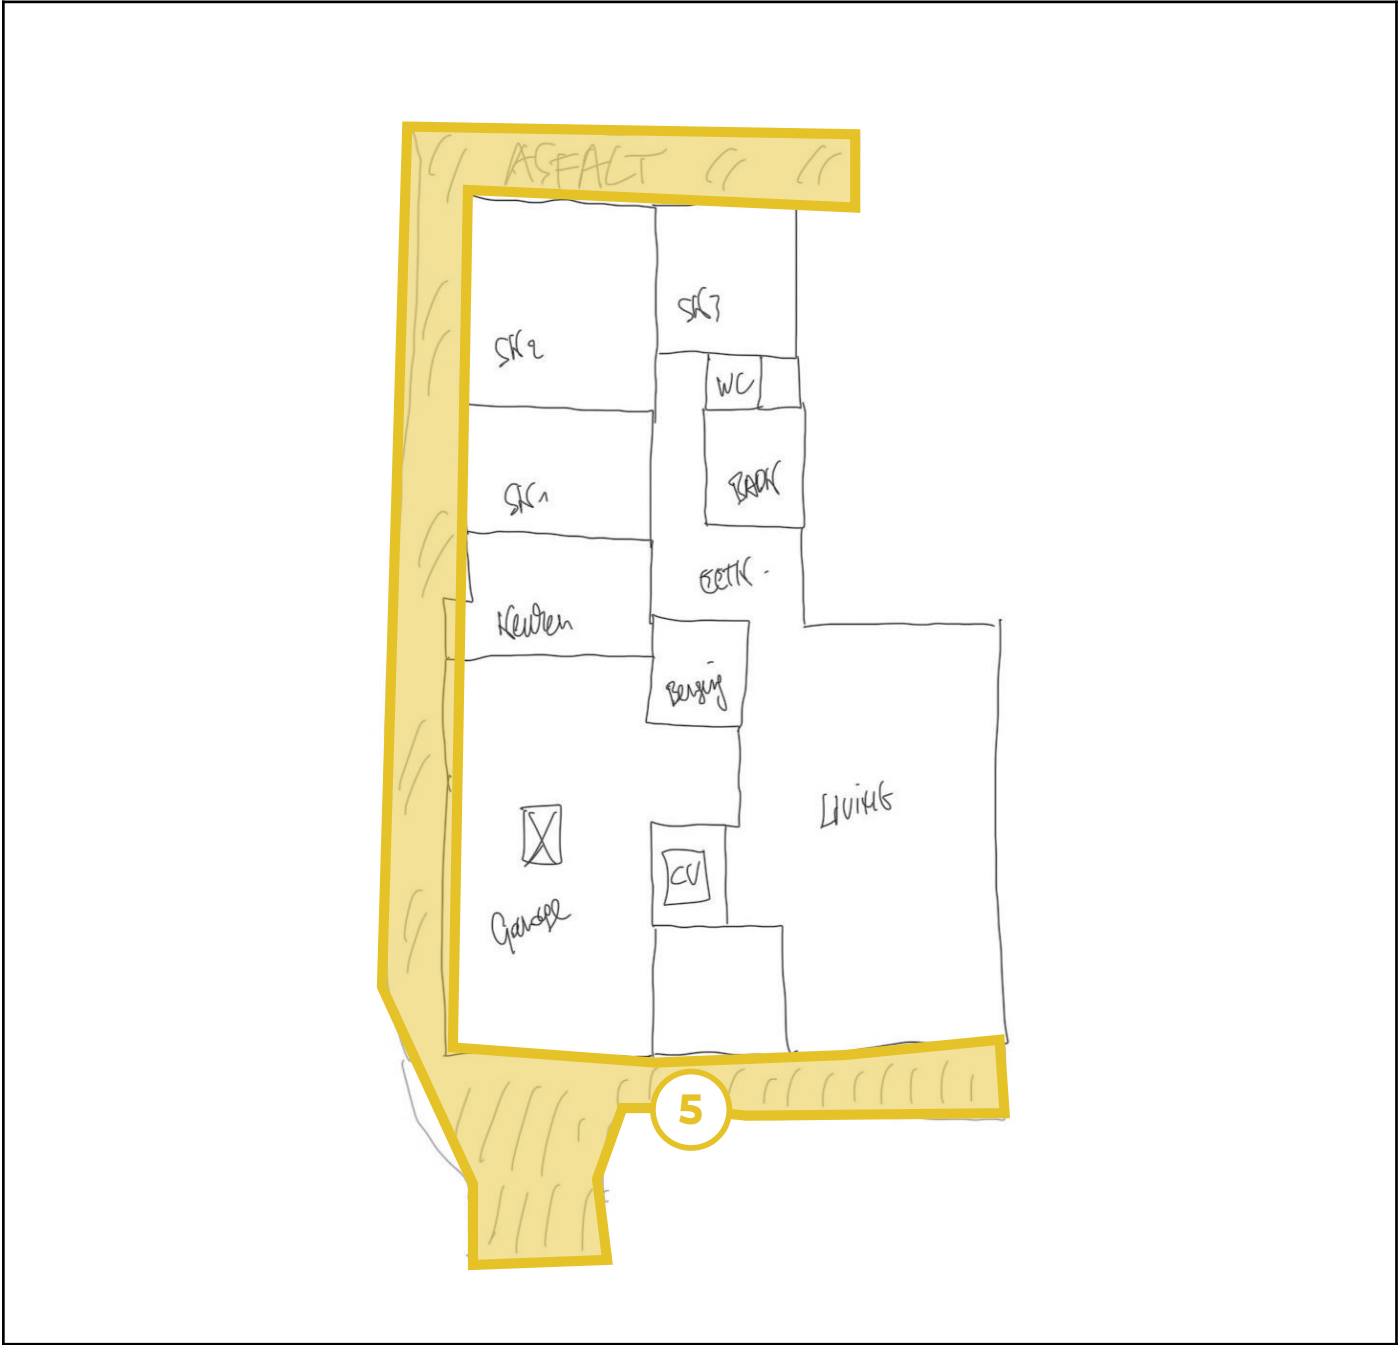
Plan 1.4: - Asfalt

| Beschrijving | Type | Actie |
|---|---|---|
| 5. Asfalt Geen gegevens opbouw laag Bitumen/teer asbestverdacht | Asbestmateriaal | Zorgvuldig beheren |

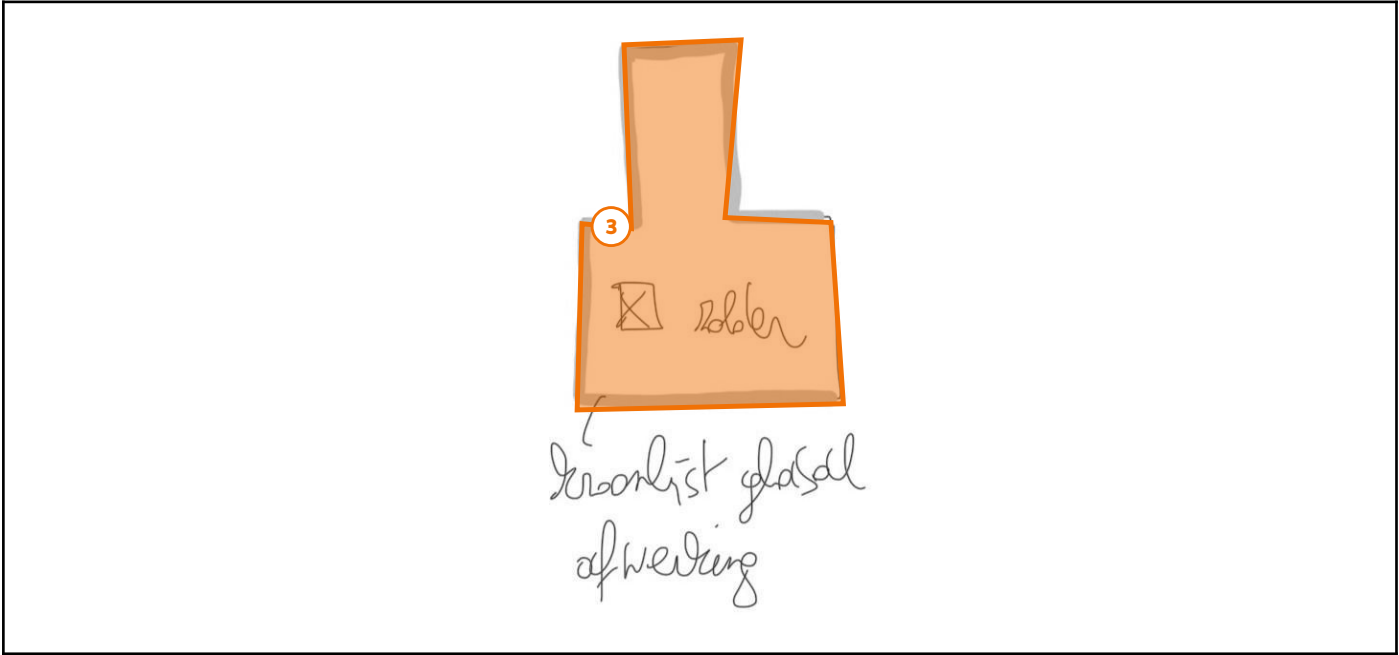
## Plan 2.3: - Dakenplan

| Beschrijving | Type | Actie |
|---|---|---|
| 3. Dakbedekking wonig I Leien | Asbestmateriaal | <a href="#">Verwijderen</a> |

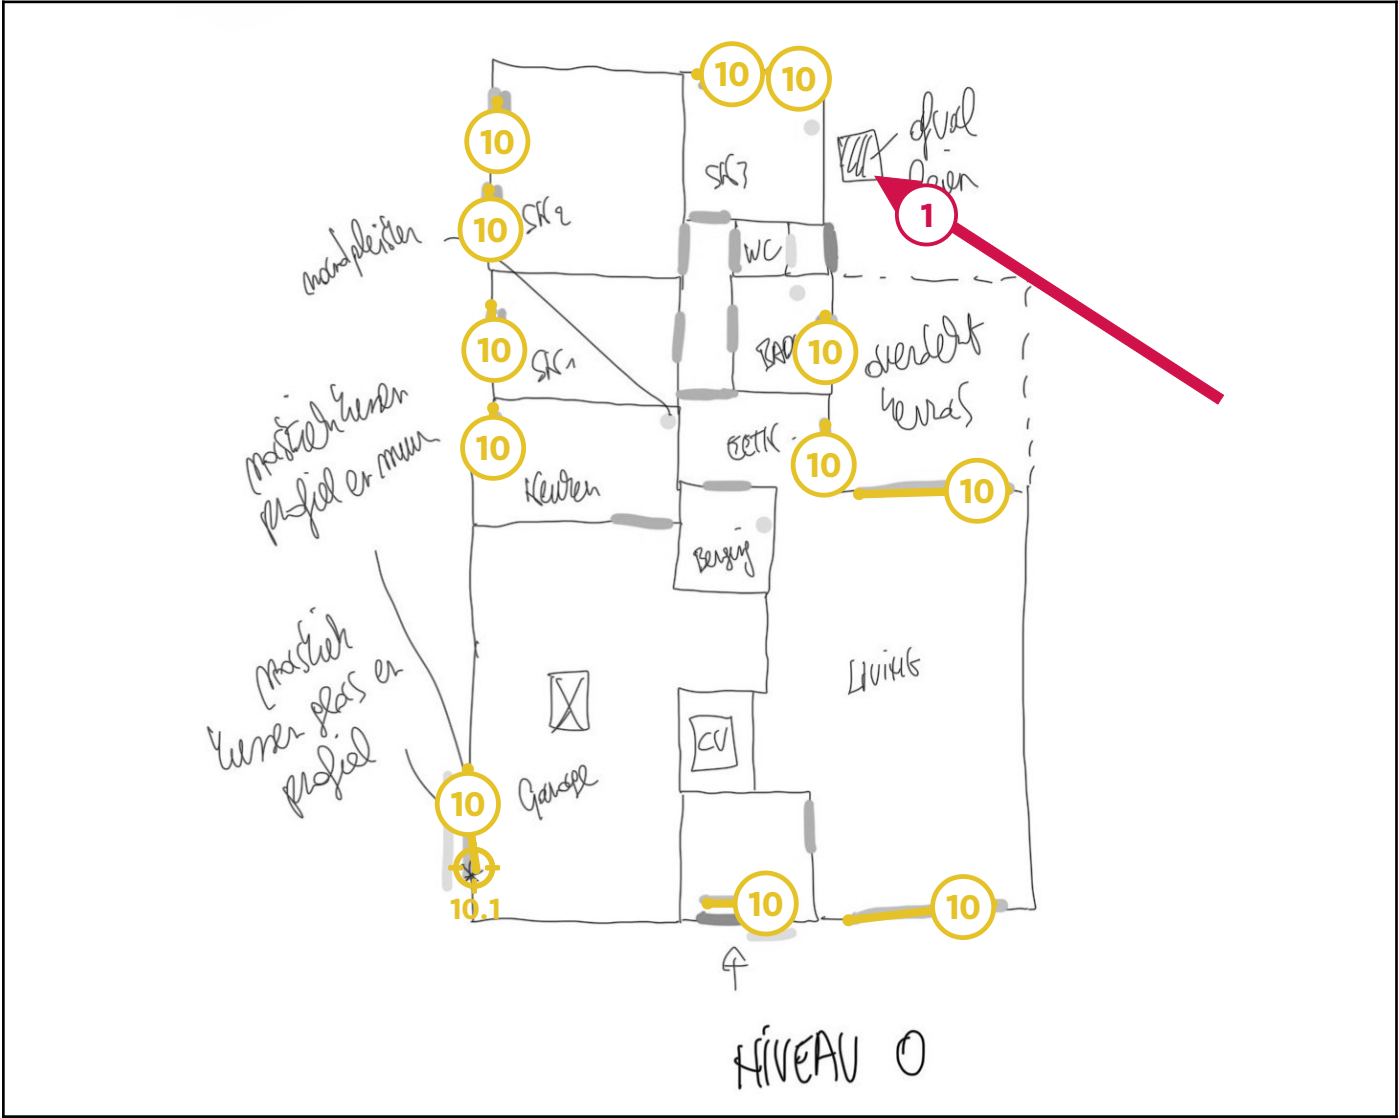
Plan 2.4: - Niveau 0

| Beschrijving | Type | Actie |
|---|---|---|
| 1. Afval I Leien uit asbestcement (stock) | Asbestmateriaal | Dringend verwijderen |
| 10. Mastiek/Kit tussen profiel en muur | Asbestmateriaal | Zorgvuldig beheren |

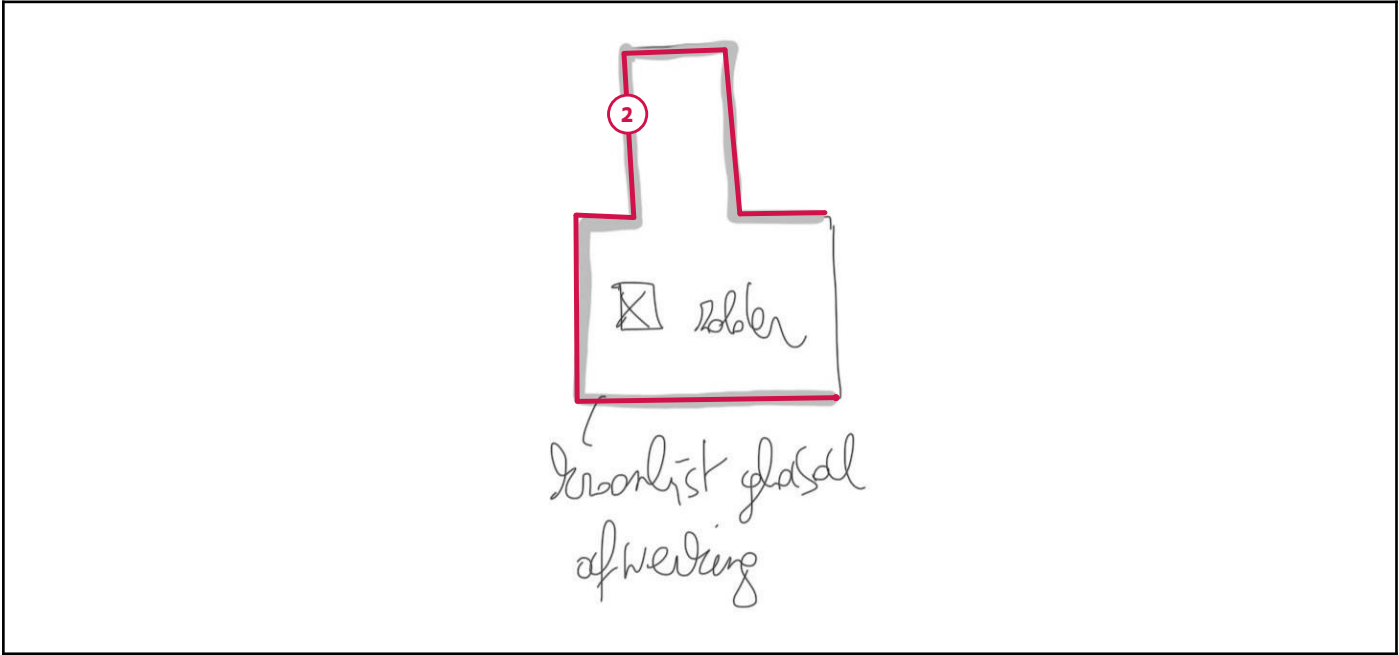
# Plan 2.5: - Dakenplan

| Beschrijving | Type | Actie |
|---|---|---|
| 2. Asbesthoudend slib/sediment van de dakbedekking I Leien | Asbestmateriaal | Dringend verwijderen |

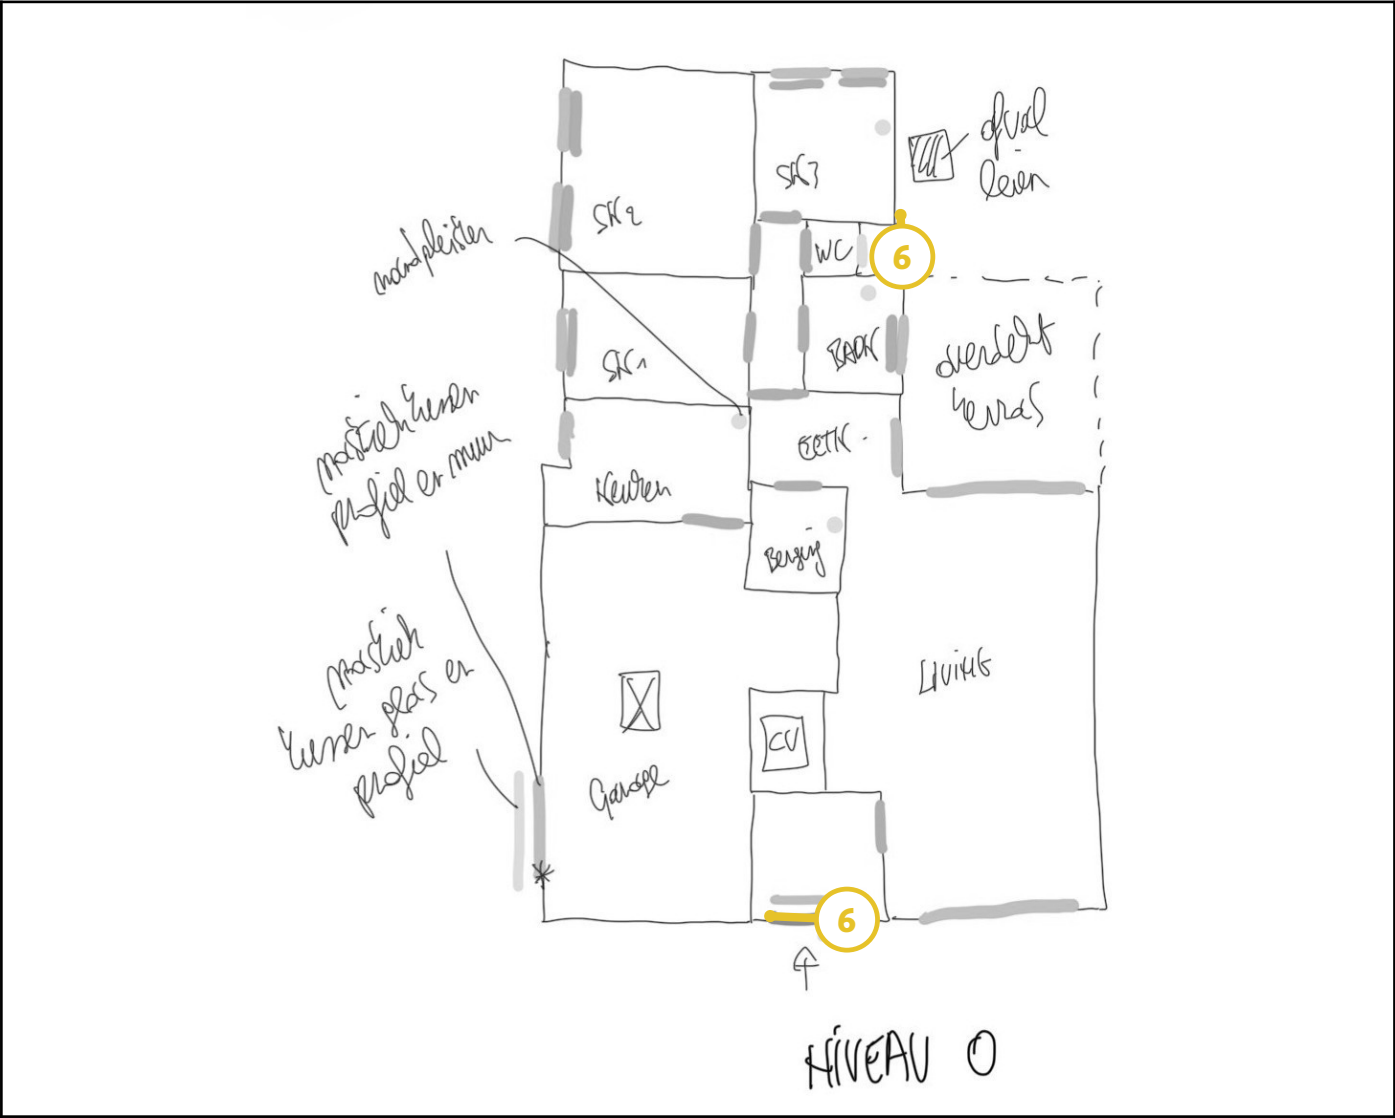
Plan 2.6: - Niveau 0

| Beschrijving | Type | Actie |
|---|---|---|
| 6. Glasal asbestpanelen Buitendeuren | Asbestmateriaal | Zorgvuldig beheren |

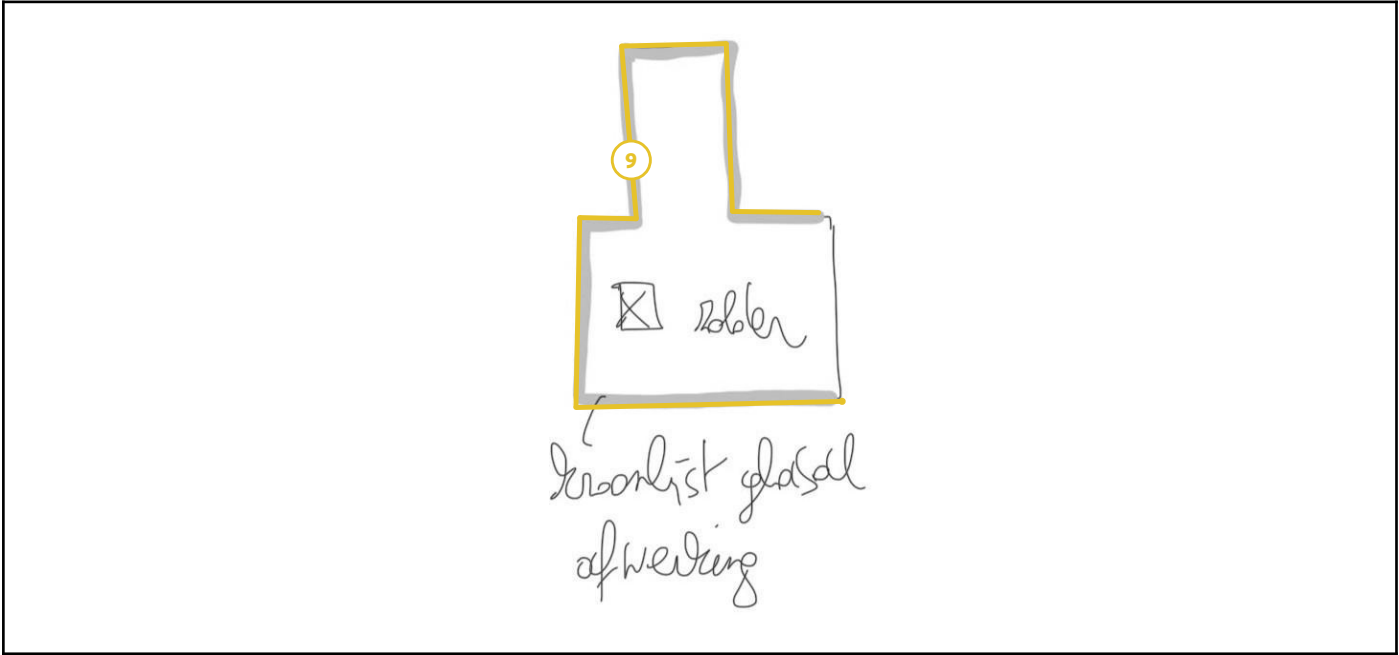
# Plan 2.7: - Dakenplan

| Beschrijving | Type | Actie |
|---|---|---|
| 9. Kroonlijsten I Afwerking uit asbestcementen platen | Asbestmateriaal | Zorgvuldig beheren |

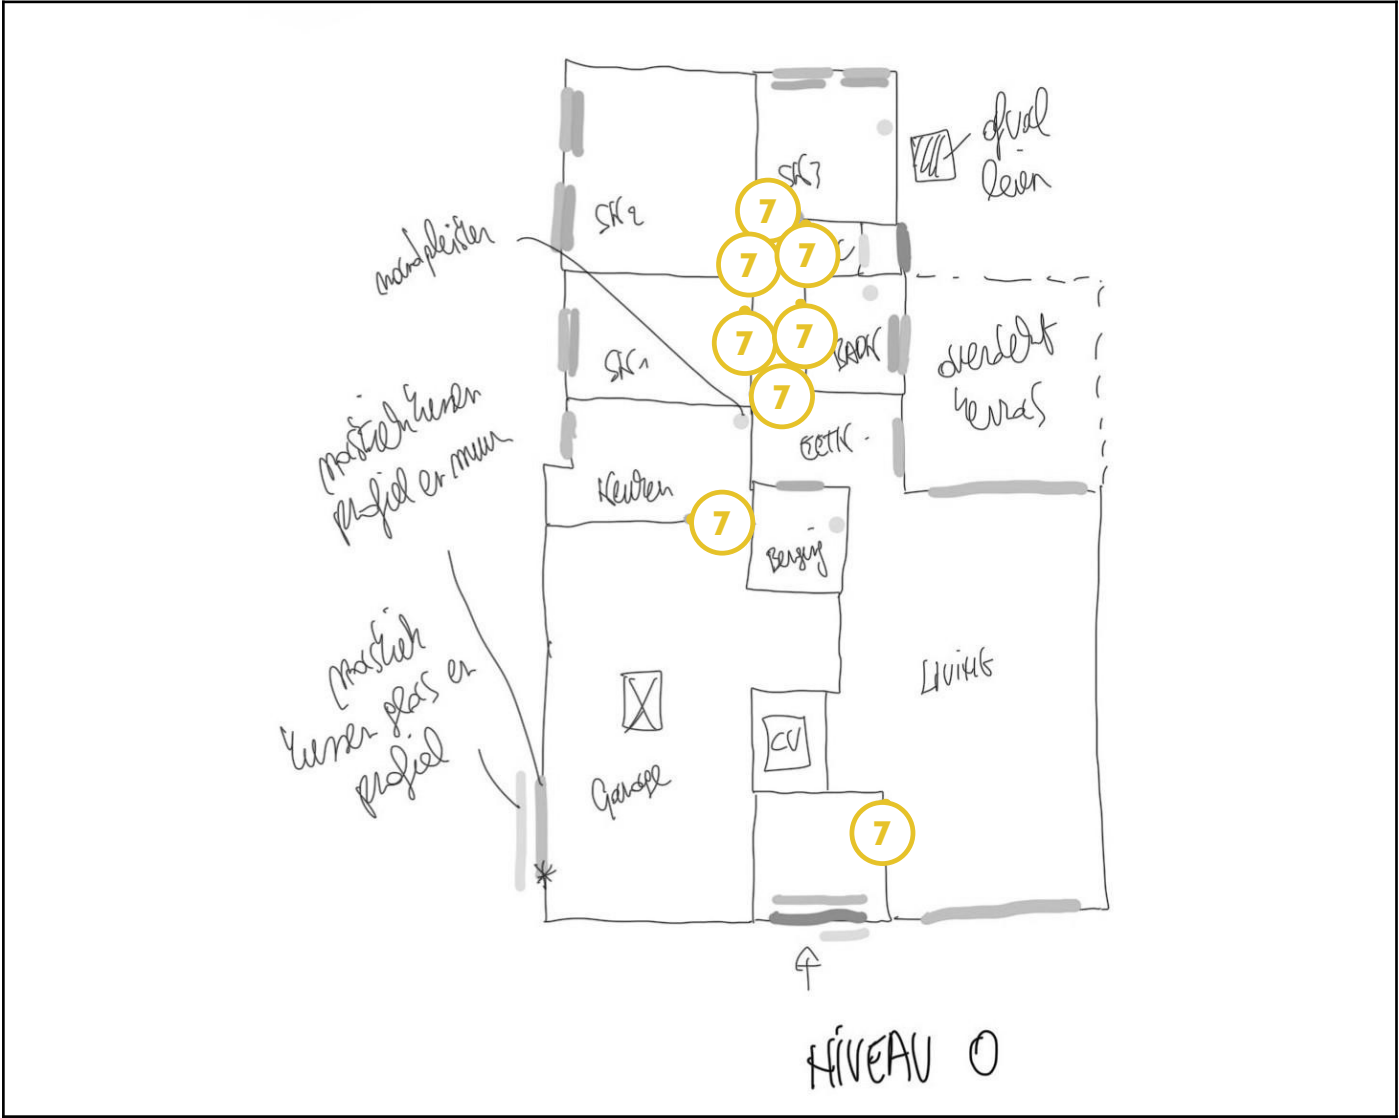
Plan 2.8: - Niveau 0

| Beschrijving | Type | Actie |
|---|---|---|
| 7. Massal I Deurdorpels | Asbestmateriaal | Zorgvuldig beheren |

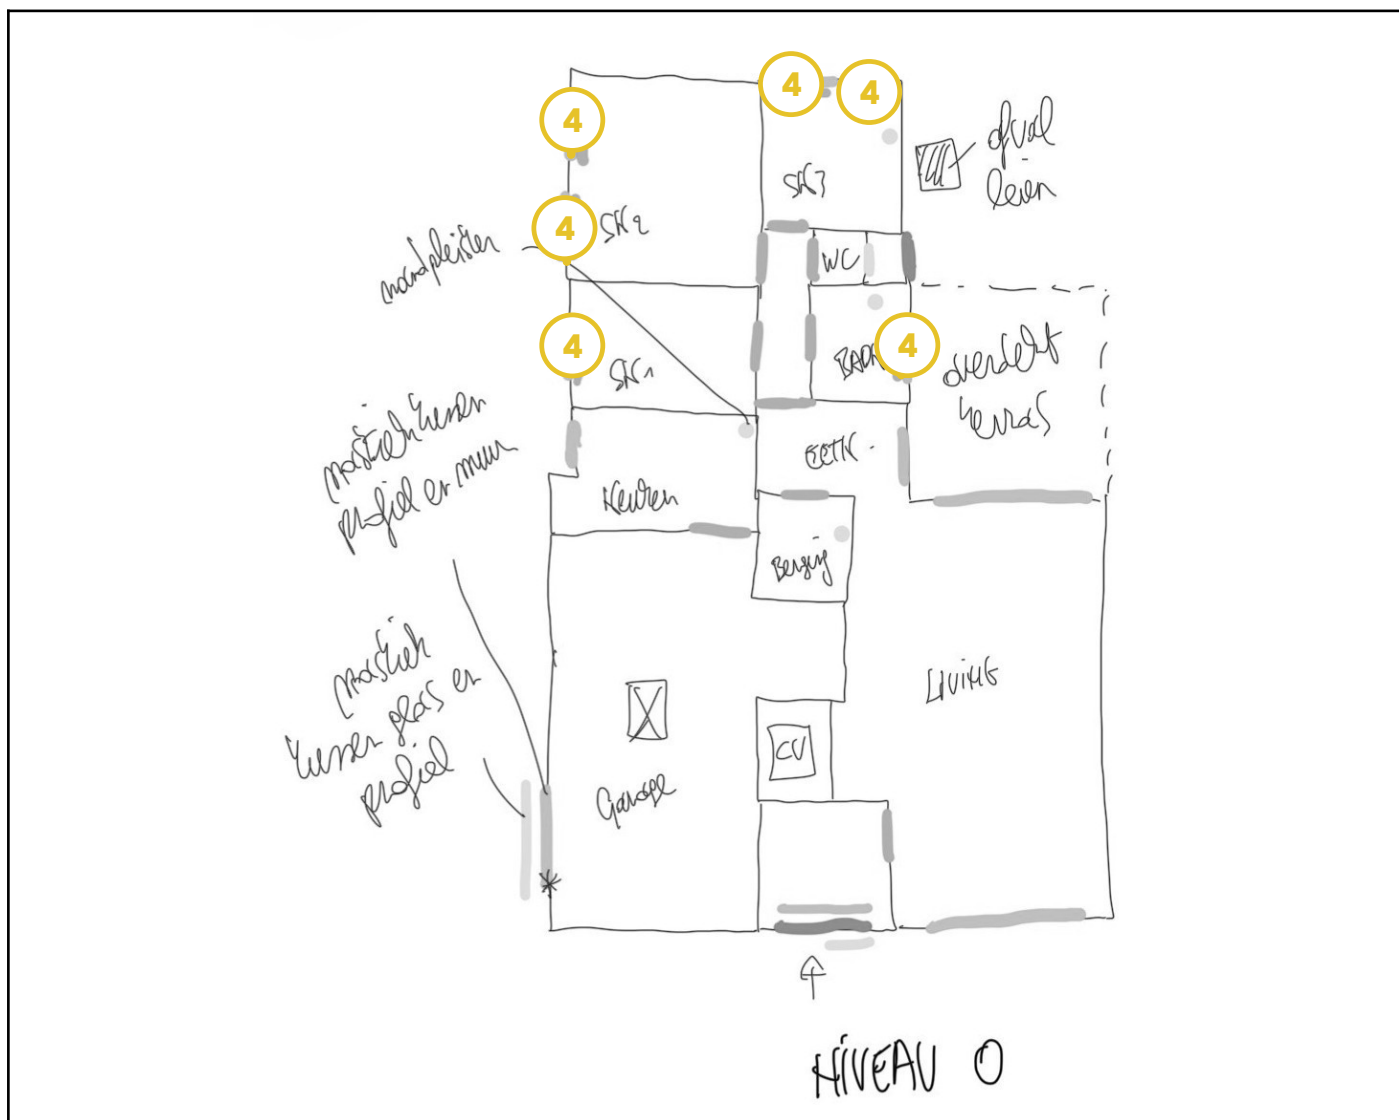
## Plan 2.9: - Niveau 0

| Beschrijving | Type | Actie |
|---|---|---|
| 4. Massal Venstertabletten | Asbestmateriaal | Zorgvuldig beheren |

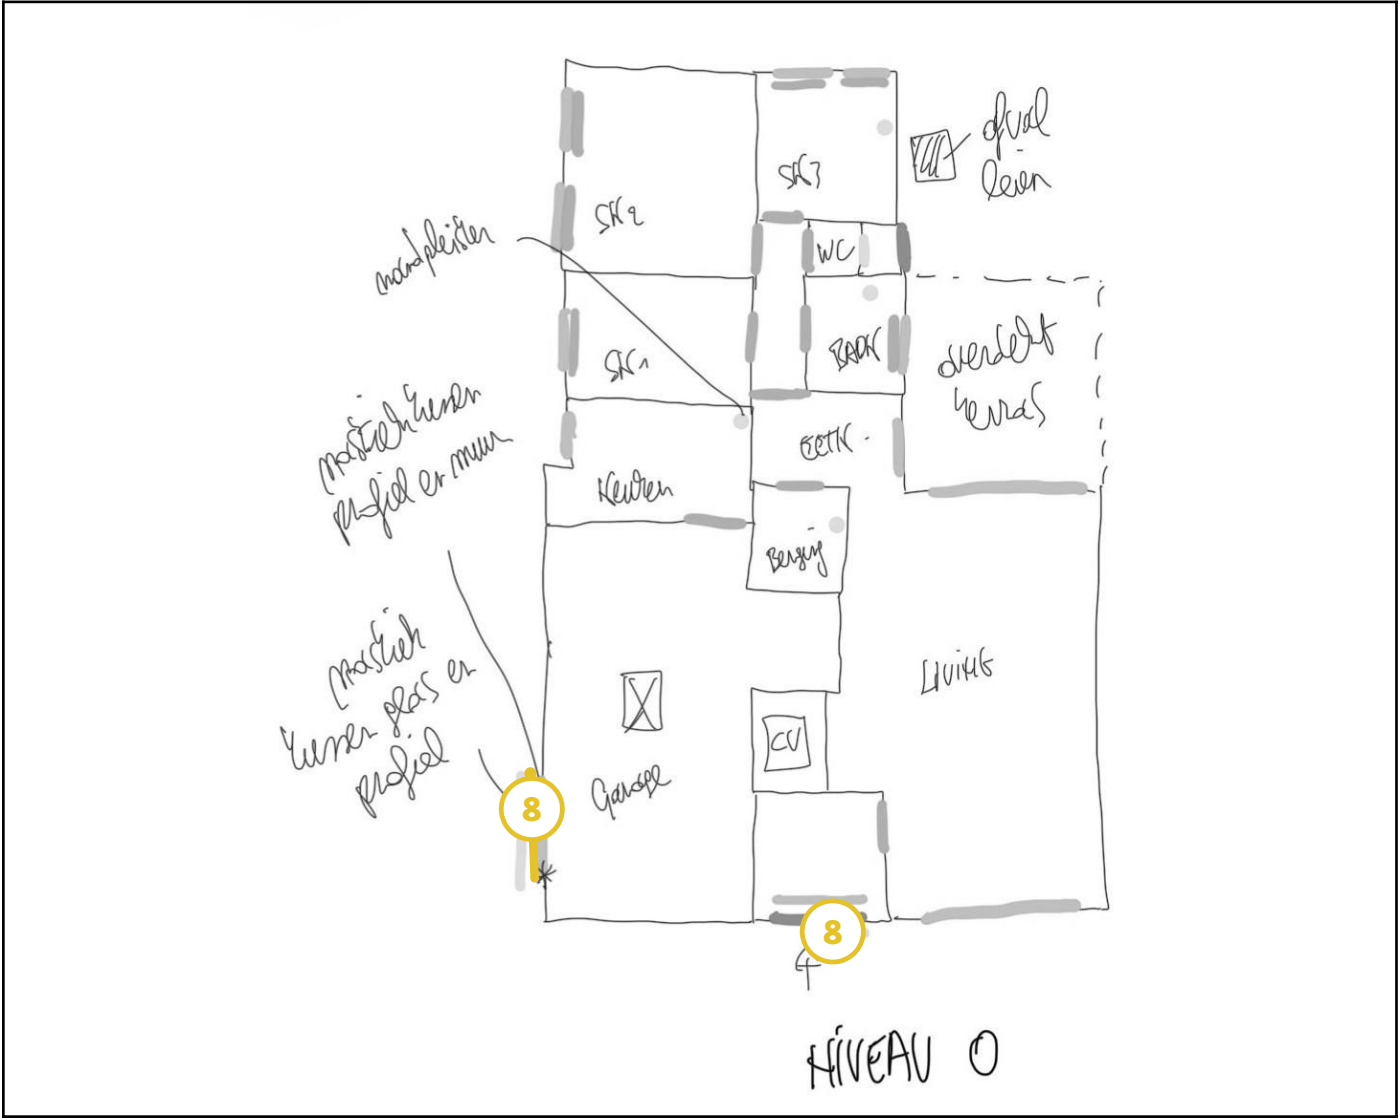
Plan 2.11: - Niveau 0

| Beschrijving | Type | Actie |
|---|---|---|
| 8. Mastiek/kit tussen glas en profiel Oude ramen Asbestverdacht | Asbestmateriaal | Zorgvuldig beheren |

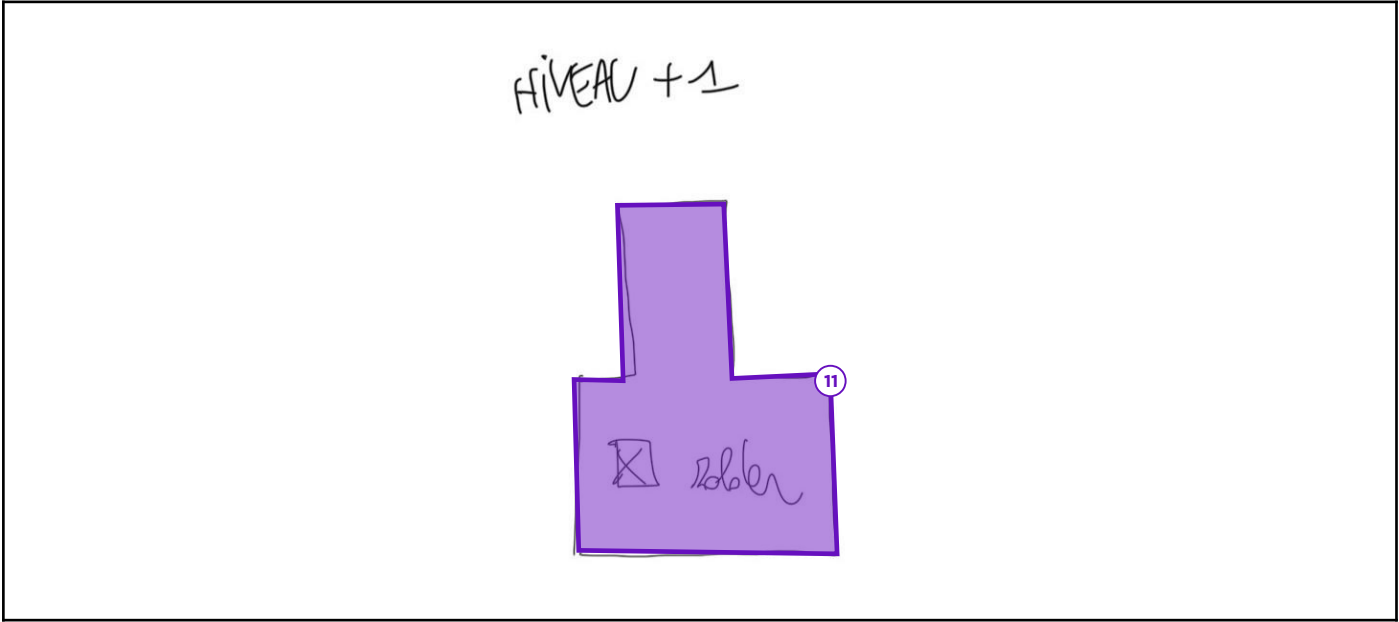
# Plan 2.12: - Niveau +1

| Beschrijving | Type | Actie |
|---|---|---|
| 11. Zolderruimte I <1,50 m (beperking/buiten inspectiegebied) | Beperking | - |

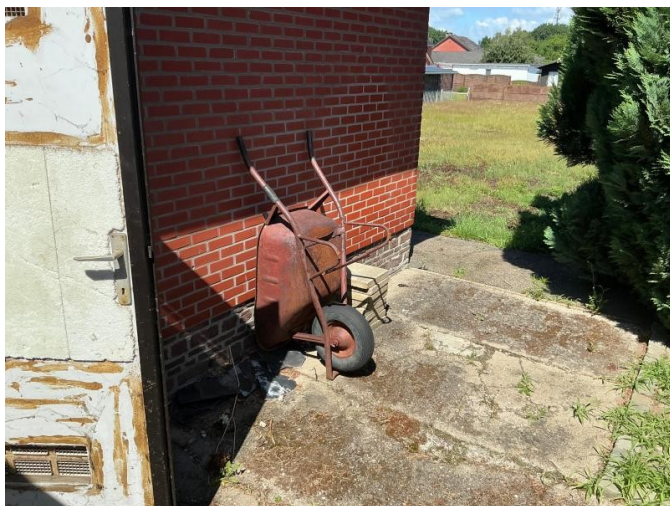
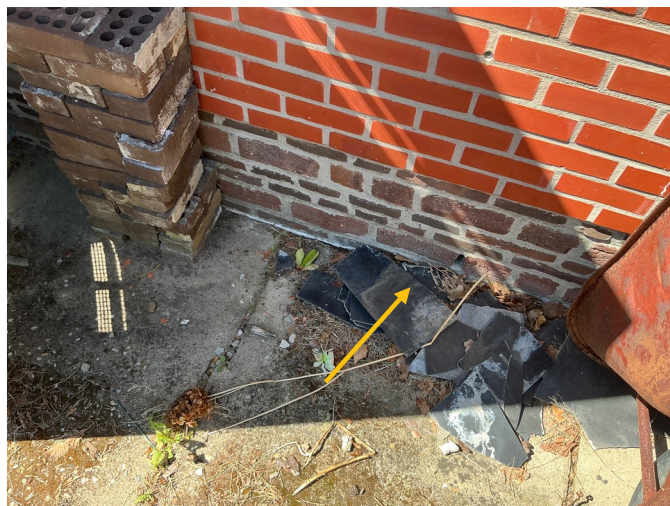
| Beschrijving | Afval I Leien uit asbestcement (stock) |
| Aanwezige resten | Losliggend afval/stock |
| Hoeveelheid (gewicht - aantal) | <ul style="list-style-type: none"><li>25,36 kg - 1 stuk</li></ul> |

**Dringend verwijderen**

- Verwijder het asbestafval.

- Eenvoudige handelingen: mag via doe-het-zelf of door werknemer(s) met opleidingsattest eenvoudige handelingen  
Deze toepassing kan door een aannemer die over een opleidingsattest eenvoudige handelingen beschikt of door een particulier (doe-het-zelf), verwijderd worden indien er geen verhoogd risico op vrijgave van asbestvezels (max. concentratie 0,01 vezels/cm<sup>3</sup> - CODEX Art. VI.3-54) ontstaat en de toepassing voorafgaand wordt gefixeerd/bevochtigd; de individuele elementen zonder machinale werktuigen (boormachine, slijpschijf, hogedrukreiniger,...) en zonder breken of gooien een voor een losgemaakt worden; en ten slotte dubbel en luchtdicht verpakt weggevoerd worden naar een erkend afvalpunt (recyclagepark).

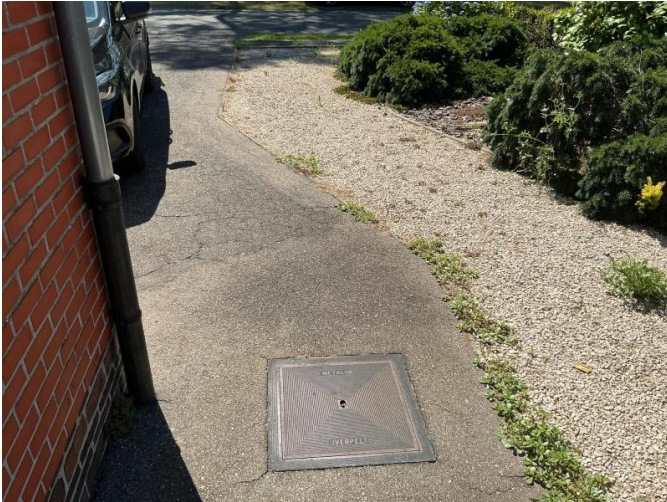
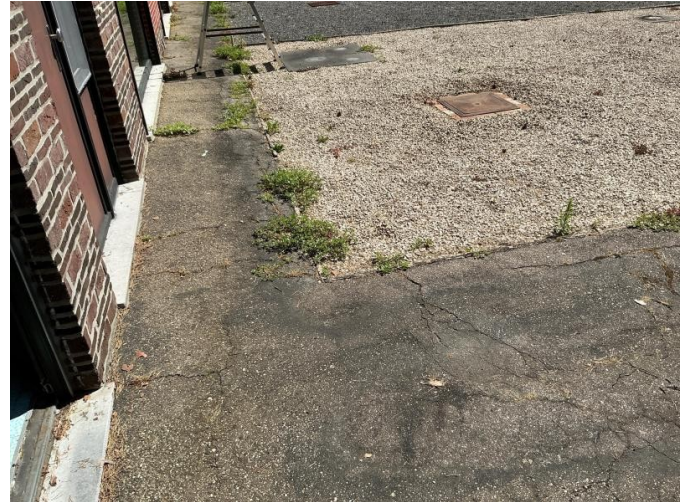
## Fiche 5: Asfalt | Geen gegevens opbouw laag I Bitumen/teer asbestverdacht

| <p><b>Opmerking</b></p> | <p>Het betreft een niet toegankelijk constructiedeel. (Asfalt)</p> <p>De opdrachtgever had geen info of facturen betreffende de plaatsing van de asfaltlaag, zijnde de toplaag of (eventuele) eerder geplaatste onderliggende asfaltlagen.</p> <p>Er kan geen eenduidige staal genomen worden voor labo-analyse van het materiaal om de conclusie asbesthoudend of niet-asbesthoudend voor de gehele oppervlakte te veralgemenen.</p> <p>Deze toepassing is momenteel veilig te beheren maar dient als asbestverdacht/asbesthoudend geclassificeerd te worden. Bij verwijdering dient er van de verschillende aanwezige soorten/lagen asfalt een staal genomen te worden voor labo-analyse om zo een correct beeld te krijgen over de al dan niet asbesthoudendheid van de gehele oppervlakte asfalt.</p> <p>De hoeveelheid is een zo nauwkeurig mogelijke opmeting en kan afwijken van de werkelijke toestand. De geraamde totale oppervlakte of hoeveelheid (indien van toepassing) wordt weergegeven, niet het aantal stuks. Aanduidingen op de constructieplannen vormen louter een indicatie waar deze toepassing (onder meer) aanwezig is of kan zijn. Aan de gegeven informatie kunnen geen rechten worden ontleend.</p> |

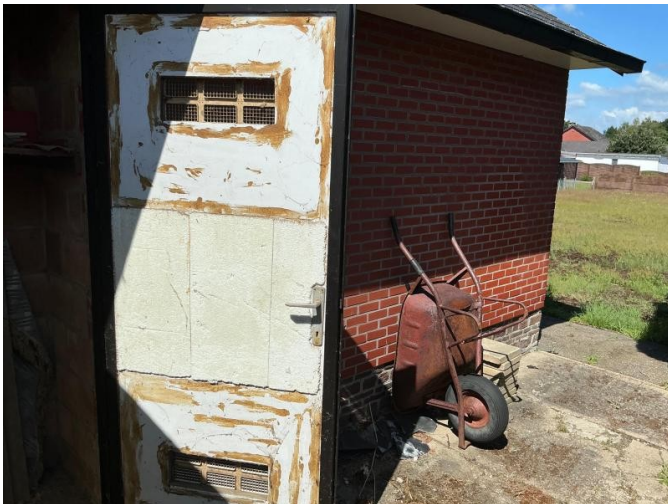
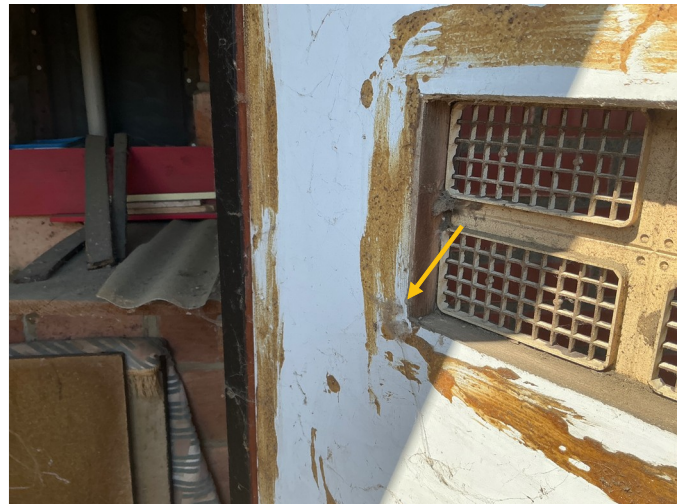
| Opmerking | <p>Betreft de deuren met houten profiel van de woning (glasal vulpanelen).</p> <p>De hoeveelheid is een zo nauwkeurig mogelijke opmeting en kan afwijken van de werkelijke toestand. De geraamde totale oppervlakte of hoeveelheid (indien van toepassing) wordt weergegeven, niet het aantal stuks. Aanduidingen op de constructieplannen vormen louter een indicatie waar deze toepassing (onder meer) aanwezig is of kan zijn. Aan de gegeven informatie kunnen geen rechten worden ontleend.</p> |

Deze toepassing kan door een aannemer die over een opleidingsattest eenvoudige handelingen beschikt of door een particulier (doe-het-zelf), verwijderd worden indien er geen verhoogd risico op vrijgave van asbestvezels (max. concentratie 0,01 vezels/cm<sup>3</sup> - CODEX Art. VI.3-54) ontstaat en de toepassing voorafgaand wordt gefixeerd/bevochtigd; de individuele elementen zonder machinale werktuigen (boormachine, slijpschijf, hogedrukreiniger,...) en zonder breken of gooien een voor een losgemaakt worden; en ten slotte

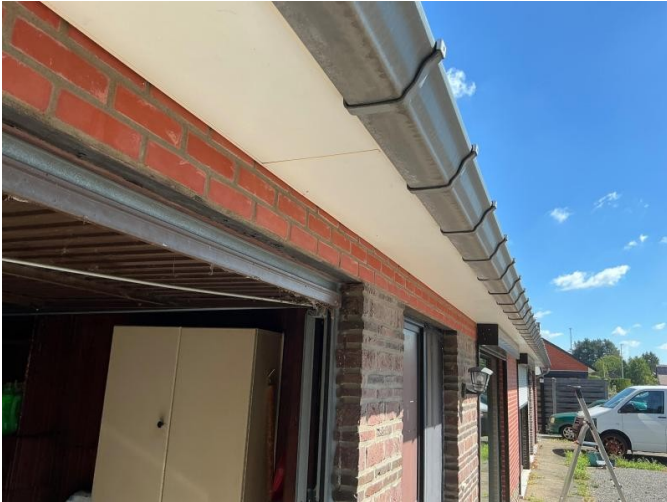
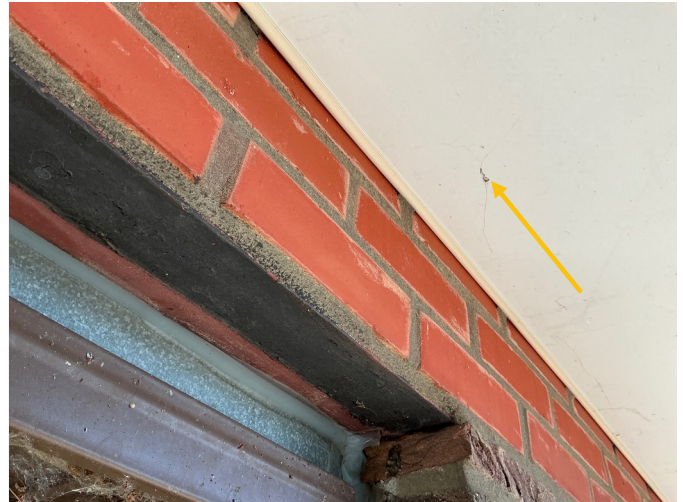
# Fiche 9: Kroonlijsten | Afwerking uit asbestcementen platen

| Opmerking | <p>Het betreft de afwerking van de kroonlijst met asbestcementen platen.</p> <p>De hoeveelheid is een zo nauwkeurig mogelijke opmeting en kan afwijken van de werkelijke toestand. De geraamde totale oppervlakte of hoeveelheid (indien van toepassing) wordt weergegeven, niet het aantal stuks. Aanduidingen op de constructieplannen vormen louter een indicatie waar deze toepassing (onder meer) aanwezig is of kan zijn. Aan de gegeven informatie kunnen geen rechten worden ontleend.</p> |

- Eenvoudige handelingen: mag via doe-het-zelf of door werknemer(s) met opleidingsattest eenvoudige handelingen  
Deze toepassing kan door een aannemer die over een opleidingsattest eenvoudige handelingen beschikt of door een particulier (doe-het-zelf), verwijderd worden indien er geen verhoogd risico op vrijgave van asbestvezels (max. concentratie 0,01 vezels/cm<sup>3</sup> - CODEX Art. VI.3-54) ontstaat en de toepassing voorafgaand wordt gefixeerd/bevochtigd; de individuele elementen zonder machinale werktuigen (boormachine, slijpschijf, hogedrukreiniger,...) en zonder breken of gooien een voor een losgemaakt worden; en ten slotte dubbel en luchtdicht verpakt weggevoerd worden naar een erkend afvalpunt (recyclagepark).

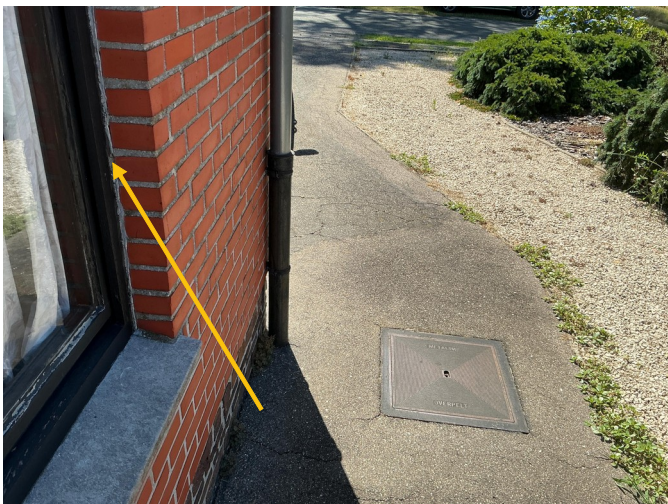
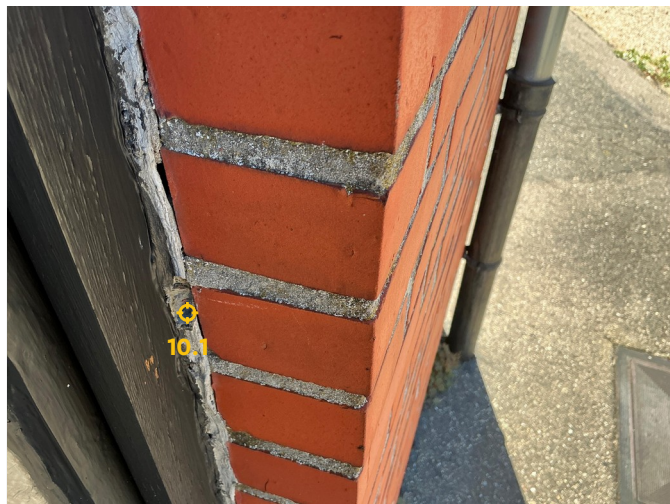
| Opmerking | <p>Betreft de mastiek aan de oude houten ramen van de woning.</p> <p>Mastiek aan ramen, deuren, gevelopeningen, etc. Controleer steeds alle ramen, deuren, gevelopeningen, etc.</p> <p>De hoeveelheid is een zo nauwkeurig mogelijke opmeting en kan afwijken van de werkelijke toestand. De geraamde totale oppervlakte of hoeveelheid (indien van toepassing) wordt weergegeven, niet het aantal stuks. Aanduidingen op de constructieplannen vormen louter een indicatie waar deze toepassing (onder meer) aanwezig is of kan zijn, de aanduidingen zijn niet limitatief. Aan de gegeven informatie kunnen geen rechten worden ontleend.</p> |

- Eenvoudige handelingen: enkel door erkend asbestverwijderaar  
De toepassing dient voorafgaand wordt gefixeerd/bevochtigd; de individuele elementen zonder machinale werktuigen (boormachine, slijpschijf, hogedrukreiniger,...) en zonder breken of gooien een voor een losgemaakt worden; en ten slotte dubbel en luchtdicht verpakt weggevoerd worden.
