# Asbestinventarisatattest

Korte Elzenstraat 7, 2440 Geel

Attestnummer : 20260331-000376.000

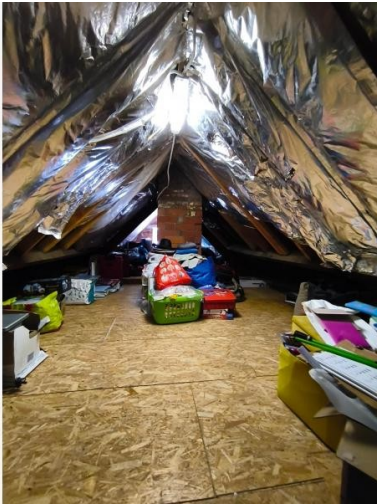
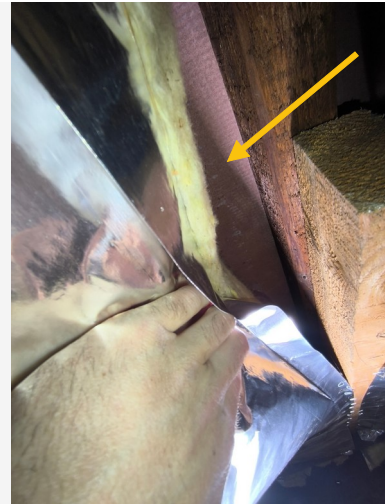
Overzichtsfoto

Detailfoto

Het asbestmateriaal valt onder de mijlpaal van 2040.

| Eindbeoordeling materiaalrisico | Laag materiaalrisico en/of verlaagde kans op vezelvrijgave |
| Opmerking | onderdakplaten zitten tussen de dakbedekking en constructiebalken |

| Gebondenheid | Categorie 1: hechtgebonden in oorsprong |
| Asbestsoort (vezeltype) | Crocidoliet aanwezig |
| Asbestconcentratie | Laag (< 50%) |
| Toestand van het materiaal | Onbeschadigd, niet verweerd |

| Asbestmateriaal | Plaat, paneel, tablet - Type Menuiserite |

- Zorg voor een veilig beheer en verwijder dit asbestmateriaal wanneer het bij werken eenvoudig bereikbaar wordt. Controleer de toestand jaarlijks op wijzigingen.
- Voer bijkomende staalname(s) uit.

- Eenvoudige handelingen: mag via doe-het-zelf of door werknemer(s) met opleidingsattest eenvoudige handelingen  
Opgeleid personeel

(dak werker met 8u basisopleiding asbest) indien de platen eenvoudig te verwijderen zijn zonder kans op breken kan dit via doe-het-zelf of door werknemer(s) met opleidingsattest eenvoudige handelingen; Dek de zoldervloer af met plastic folie . Standaard dragen van de nodige wegwerp beschermingsmiddelen FFP 3 masker , handschoenen en tyvec CAT III type 5-6 , afspoelbaar schoeisel Verwijder de dakpannen. Fixeer het plaatmateriaal , de asbesthoudende platen één voor één en in hun geheel verwijderen. Niet gooien, niet breken. Verwijder onder verneveling of tussentijds voldoende bevochtigen tijdens de volledige duur van de werken. Dubbel verpakken in plastic folie , luchtdicht verpakken of plaats in container met asbestbag. Reinig Nadien de draagstructuur met vochtige doeken (+stofzuiger met absoluut filter kan niet gehoord

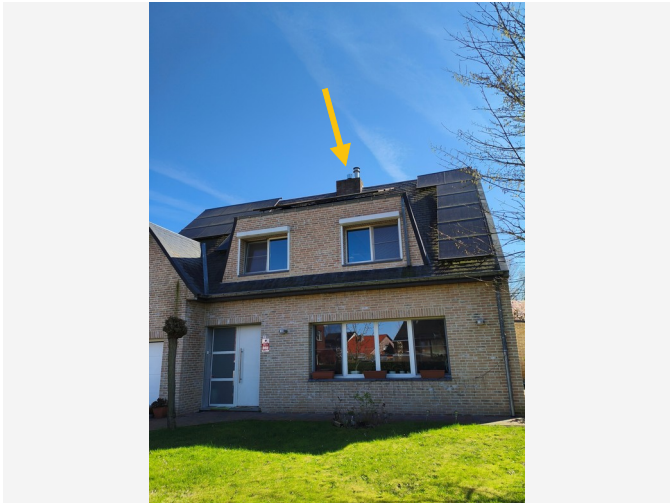
Situeringsfoto

**Reden:** Het te onderzoeken materiaal situeert zich hoger dan 3,50 m te rekenen vanaf een veilige ondergrond

**Uitleg van de asbestdeskundige:** Bij werken (dak of reiniging schouw) kan een stelling geplaatst worden , het is niet duidelijk of er asbestverdachte materialen aanwezig zijn in/rond de schouw.

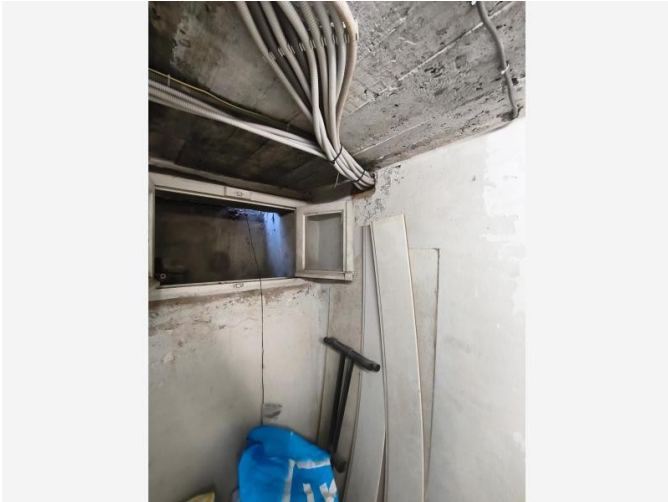
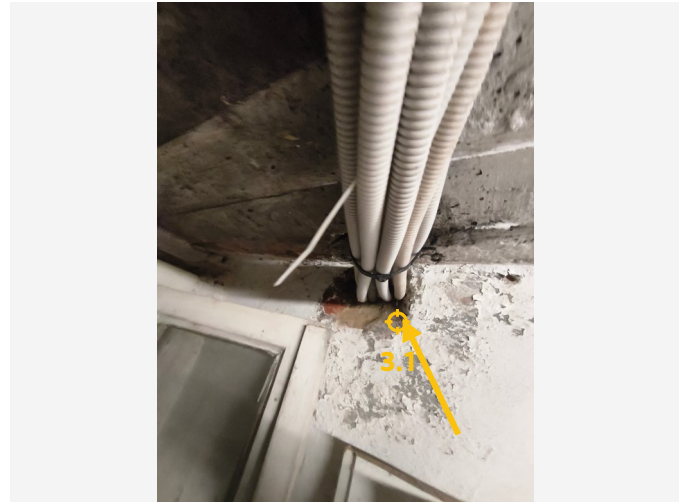
## Fiche 3: Cementering binnentoepassing (met staalname)

Geen asbest

| # | Type | Referentie | Resultaat |
|---|---|---|---|
| 3.1 | Mengmonster | 1 | Geen asbest |

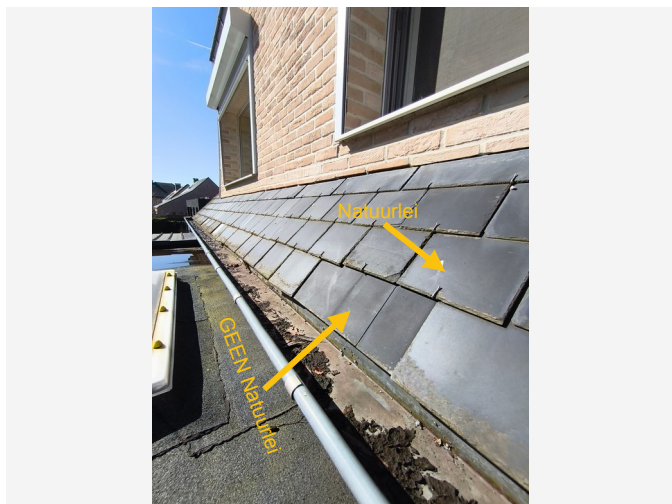
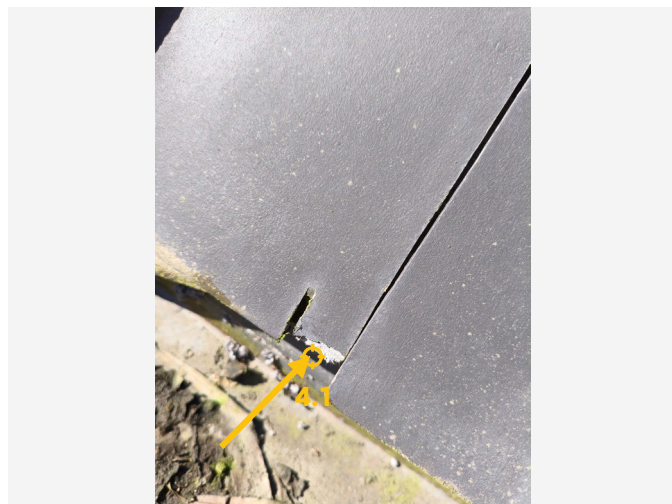
## Fiche 4: Dakleien (met staalname)

Geen asbest

| # | Type | Referentie | Resultaat |
|---|---|---|---|
| 4.1 | Puntmonster | 3 | Geen asbest |

| Opmerking | <p>Bijna al de leien zijn natuurleien. Enkele leien onderdaan het dak zijn geen natuurleien, deze werden verder gecontroleerd. Er werd een staal genomen aan een uitstekend stuk waardoor de waterdichtheid van de dakbedekking niet in het gedrang komt.</p> <p>De vermelde oppervlaktes, diktes en volumes betreffen een beredeneerde schatting. Er worden geen rechten verleend aan deze oppervlaktes/diktes/volumes.</p> |

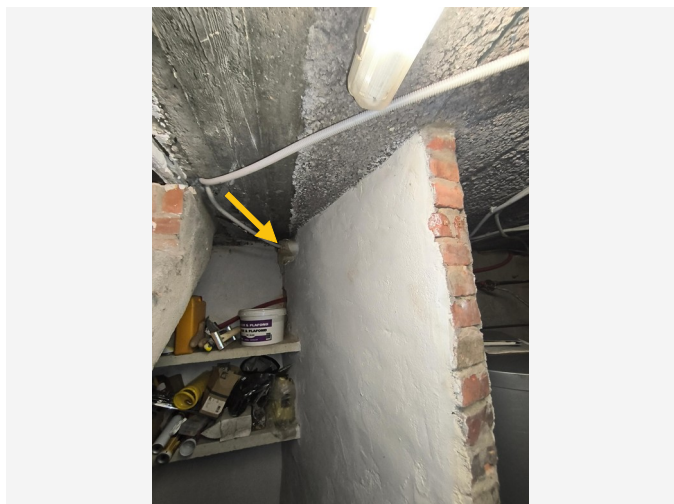
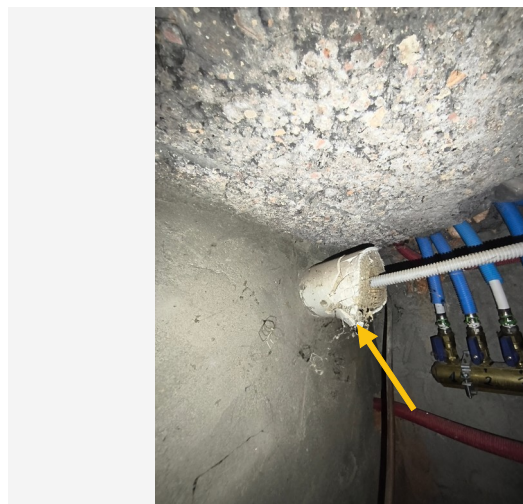
## Fiche 5: Leidingisolatie gips kelder

Geen asbest

| # | Type | Referentie | Resultaat |
|---|---|---|---|
| 5.1 | Mengmonster | 2 | Geen asbest |

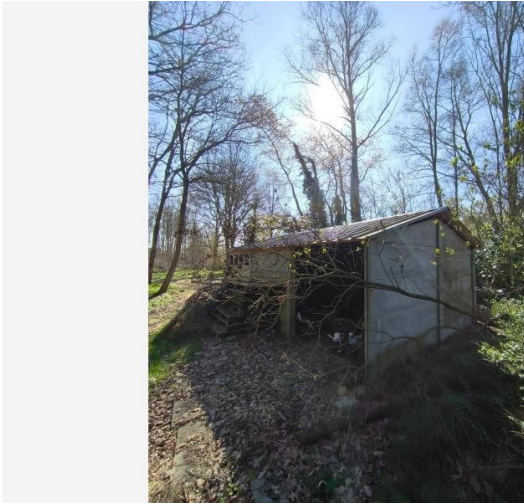
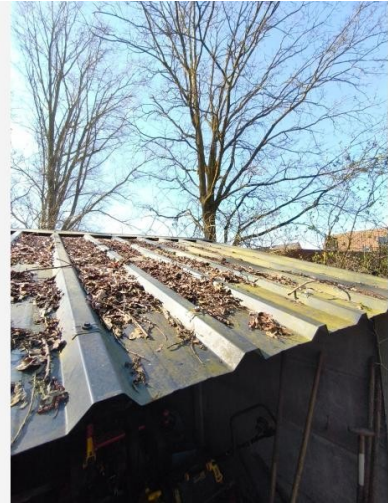
## Fiche 6: Tuinhuis; metalen afdak

| Beschrijving | Notitie | Terug te vinden op plannen |
|---|---|---|
| Fiche 6: Tuinhuis; metalen afdak | De dakbedekking wordt gecontroleerd. deze bestaat uit metaal en bevat geen asbest verdachte materialen. | Plan 2.1: Tuinhuis plan |

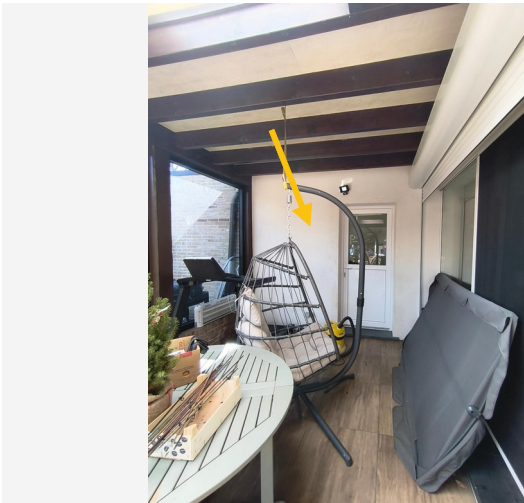
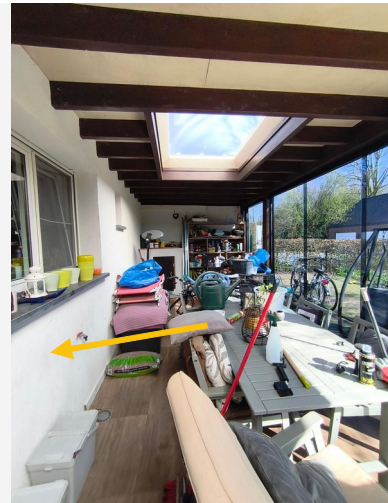
## Fiche 7: Crepi: niet verdacht

| Beschrijving | Notitie | Terug te vinden op plannen |
|---|---|---|
| Fiche 7: Crepi: niet verdacht | De crepi is geplaatst na 2001 en is niet asbestverdacht (bewijsdocument in bijlage) | Plan 1.3: Gelijkvloers |

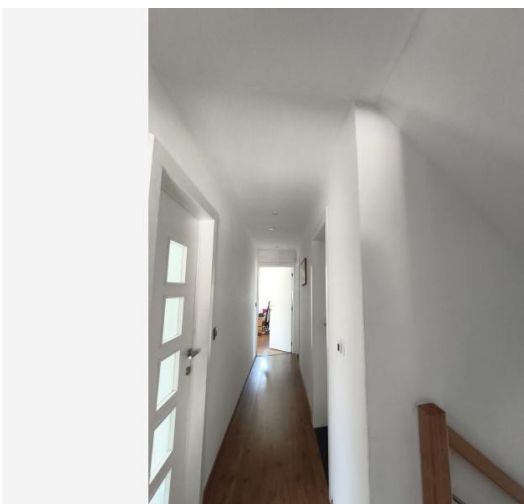
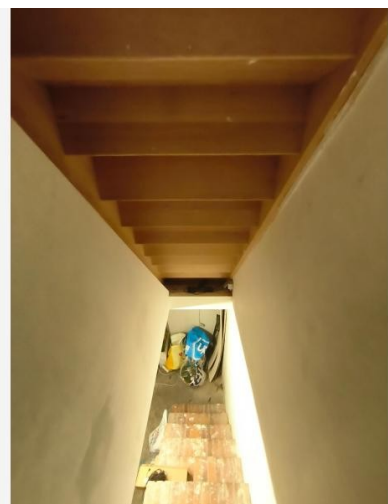
## Fiche 8: Pleisterwerk

| Beschrijving | Notitie | Terug te vinden op plannen |
|---|---|---|
| Fiche 8: Pleisterwerk | Tijdens de grondige renovatie omstreeks 2021 werd al het originele pleisterwerk verwijderd. Er woning werd gedeeltelijk nieuw bepleisterd/voorzien van gipskarton. De bewijslast werd toegevoegd aan de bewijsdocumenten. | Plan 1.12: Gelijkvloers<br>Plan 1.13: Eerste verdieping |

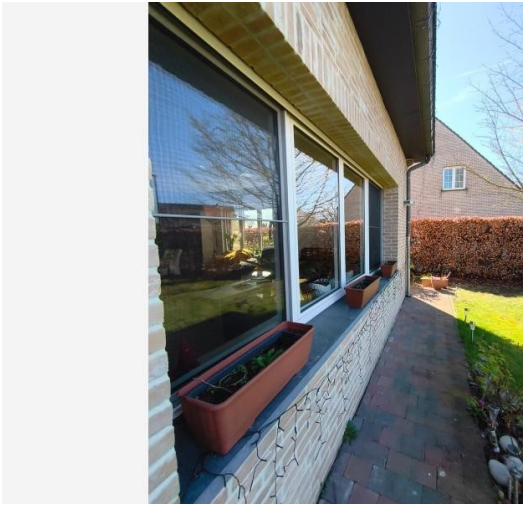
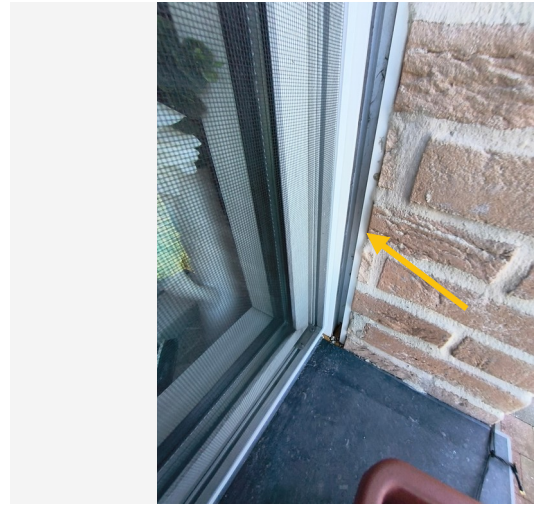
## Fiche 9: Kit niet verdacht (visueel vastgesteld)

| Beschrijving | Notitie | Terug te vinden op plannen |
|---|---|---|
| Fiche 9: Kit niet verdacht (visueel vastgesteld) | De gebruikte siliconen kit is niet asbestverdacht | Plan 1.1: Overzicht |

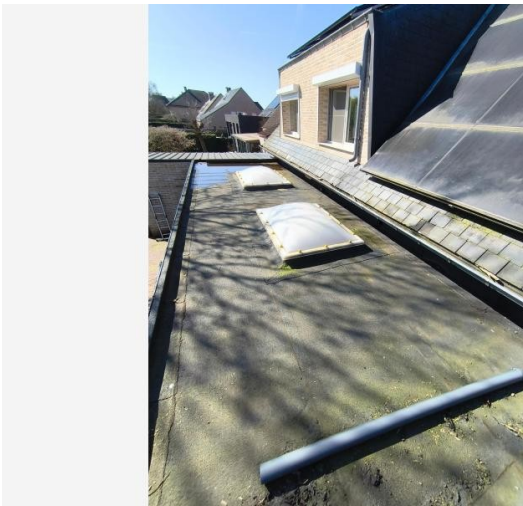
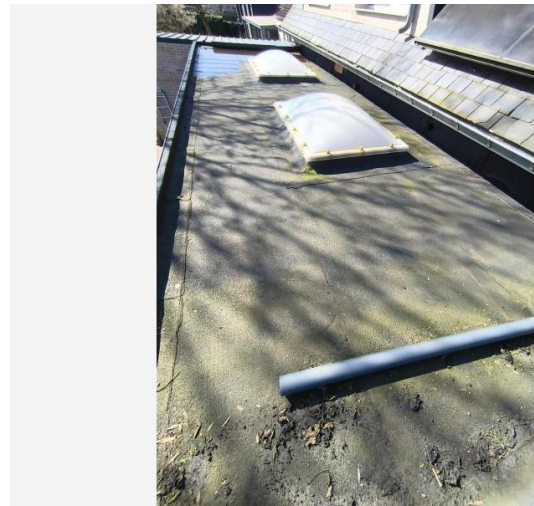
## Fiche 10: Roofing plat dak (niet verdacht - factuurbewijs)

| Beschrijving | Notitie | Terug te vinden op plannen |
|---|---|---|
| Fiche 10: Roofing plat dak (niet verdacht - factuurbewijs) | De roofing werd vernieuwd in 2024 (zie bewijsdocumenten). We nemen aan dat bitumen geplaatst na 2001 niet asbesthoudend zijn. Het is niet duidelijk of er asbestverdachte onderlagen aanwezig. Het is aangewezen om extra controle uit te voeren bij eventuele renovatiewerken. De vermelde oppervlaktes, diktes en volumes betreffen een beredeneerde schatting. Er worden geen rechten verleend aan deze oppervlaktes/diktes/volumes. | Plan 1.7: Overzicht |

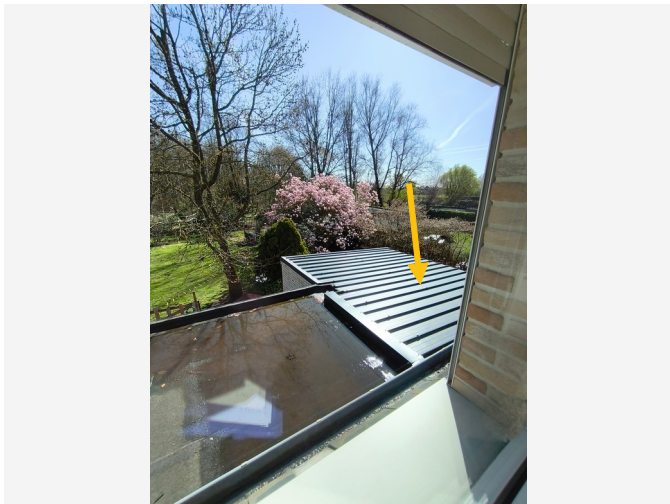
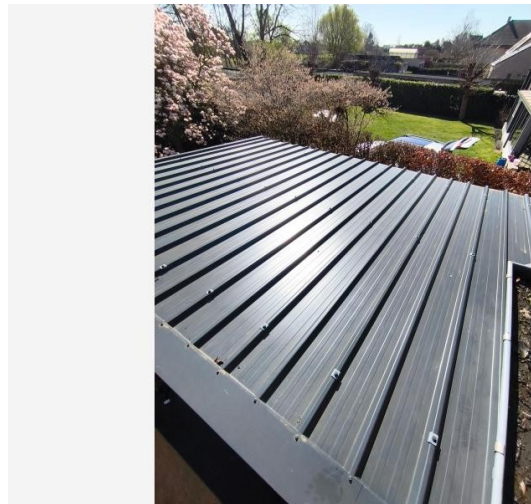
## Fiche 11: Metalen afdak (boven bureau gelijkvloers)

| Beschrijving | Notitie | Terug te vinden op plannen |
|---|---|---|
| Fiche 11: Metalen afdak (boven bureau gelijkvloers) | De dakbedekking wordt gecontroleerd. deze bestaat uit metaal en bevat geen asbest verdachte materialen. | Plan 1.8: Overzicht |

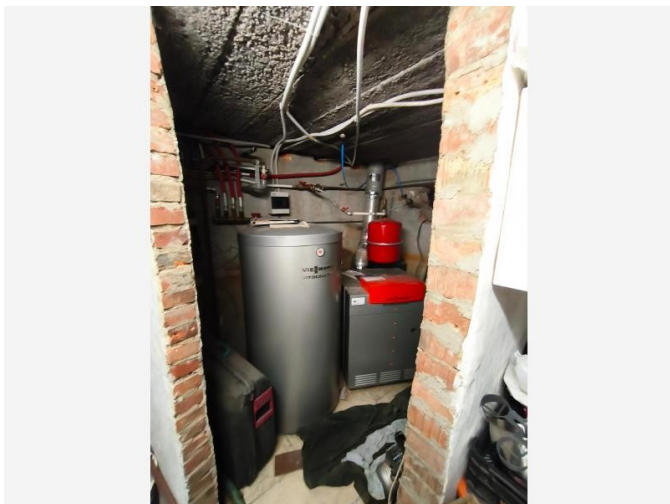
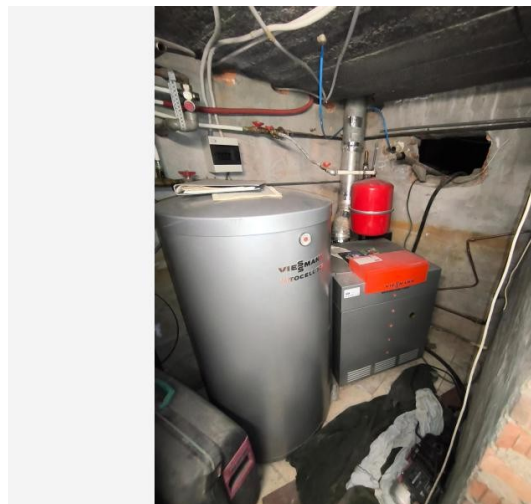
## Fiche 12: CV Ketel/boiler

| Beschrijving | Notitie | Terug te vinden op plannen |
|---|---|---|
| Fiche 12: CV Ketel/boiler | De CV ketel werd gecontroleerd en is niet asbest verdacht geen risico bouwjaar. | Plan 1.2: Kelder |

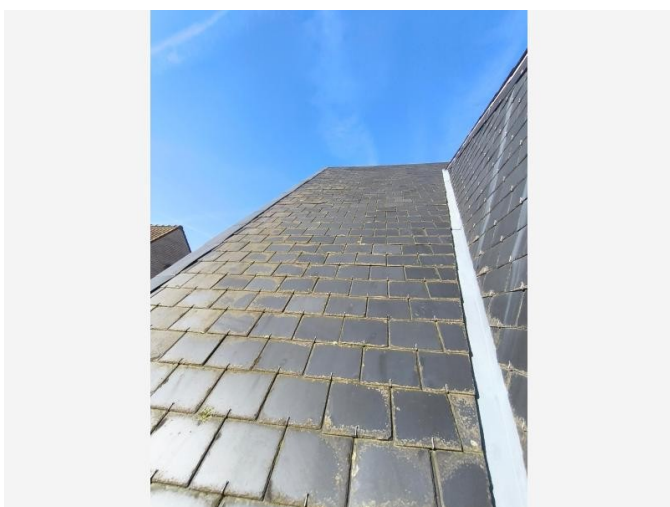
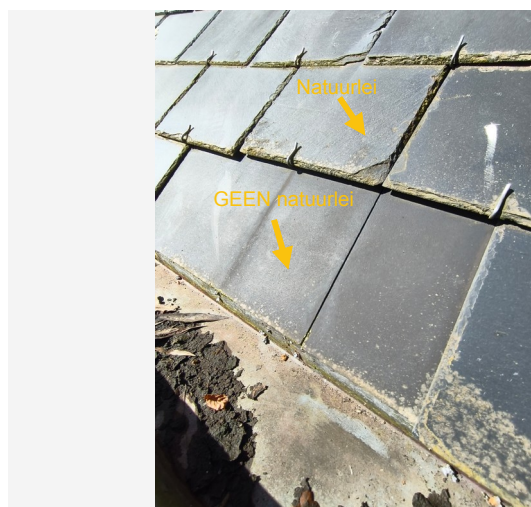
## Fiche 13: Natuurleien niet verdacht

| Beschrijving | Notitie | Terug te vinden op plannen |
|---|---|---|
| Fiche 13: Natuurleien niet verdacht | De leien zijn visueel herkend als natuurleien en zijn niet asbestverdacht.<br><br>Het betreft bijna al de leien, enkele leien onderaan het dak zijn wel verdacht, zie bronfiche. | Plan 1.9: Overzicht |
