# Asbestinventarisatetest

Meergorenbaan 32, 2400 Mol

Attestnummer : 20260803-000096.000

Uitgegeven op : 03.08.2026

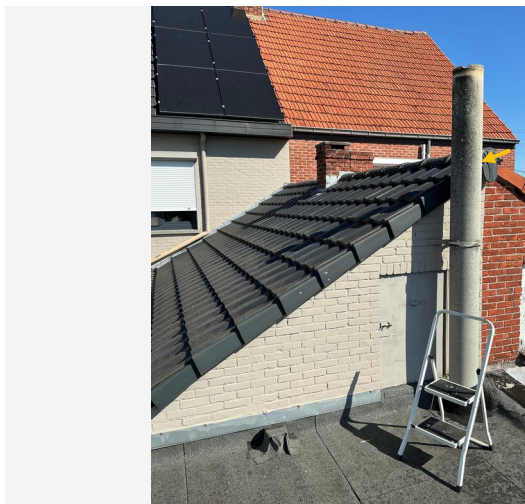
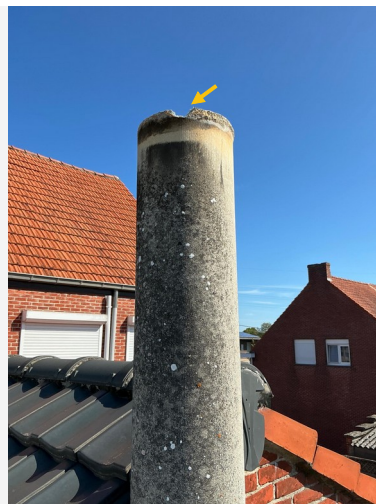
| Eindbeoordeling materiaalrisico | Hoog materiaalrisico en/of hoge kans op vezelvrijgave |

| Asbestsoort (vezeltype) | Crocidoliet aanwezig |
| Toestand van het materiaal | Matig beschadigd, matig verweerd |

| Asbestmateriaal | Rookgaskanaal |
| Opmerking | <p>Op het dak is een schouwbus aanwezig.</p> <p>De vermelde oppervlaktes, diktes en volumes betreffen een beredeneerde schatting. Er worden geen rechten verleend aan deze oppervlaktes/diktes/volumes.</p> |

- Verwijder dit asbestmateriaal zo snel mogelijk. Volg de toestand goed op.
- Voer bijkomende staalname(s) uit.

- Eenvoudige handelingen: mag via doe-het-zelf of door werknemer(s) met opleidingsattest eenvoudige handelingen  
EH via doe-het zelf De buis kan voorzichtig losgebeiteld worden , extra bevochtigen om stof te voorkomen  
Standaard dragen van de nodige wegwerp beschermingsmiddelen FFP 3 masker , handschoenen en tyvec CAT III type 5-6 , afwasbaar schoeisel Bij de gemeente/containerpark afsluitzakken halen om dubbel in te pakken , sluit luchtdicht af en breng naar het plaatselijk containerpark als hechtgebonden asbestafval. Voor hechtgebonden toepassingen: Bij verwijdering door doe-het-zelf moet men dit afval dubbel en luchtdicht verpakt aandielen bij het gemeentelijk recyclagepark. Men raadpleegt best op voorhand de voorwaarden van het recyclagepark. Zie ook link Zie <https://ovam.vlaanderen.be/wie-mag-wat-verwijderen>  
<https://ovam.vlaanderen.be/voorzorgsmaatregelen-bij-asbestverwijdering>

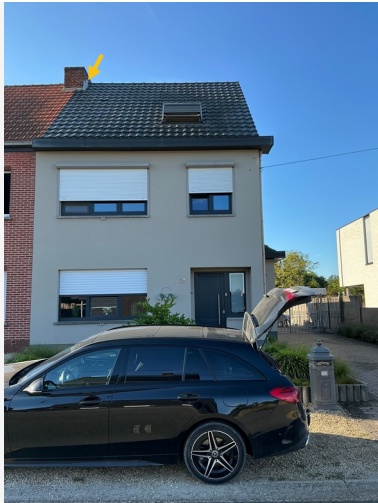
Situeringsfoto

**Reden:** Het te onderzoeken materiaal situeert zich hoger dan 3,50 m te rekenen vanaf een veilige ondergrond

**Uitleg van de asbestdeskundige:** Bij werken (dak of reiniging schouw) kan een stelling geplaatst worden , het is niet duidelijk of er asbestverdachte materialen aanwezig zijn in/rond de schouw.

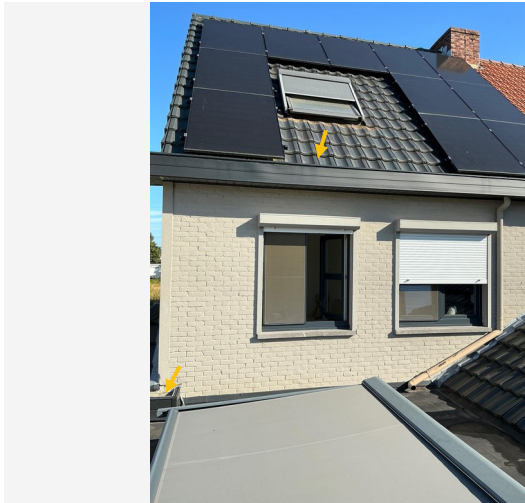
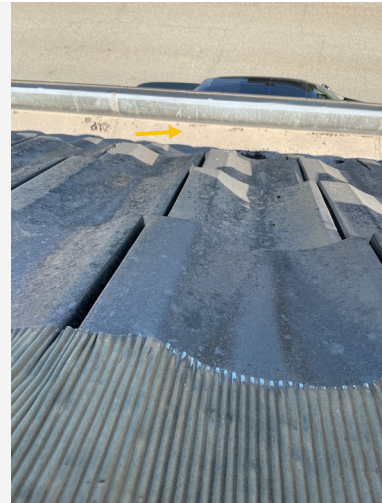
De dakgoot werd gecontroleerd, het materiaal is niet asbest-verdacht

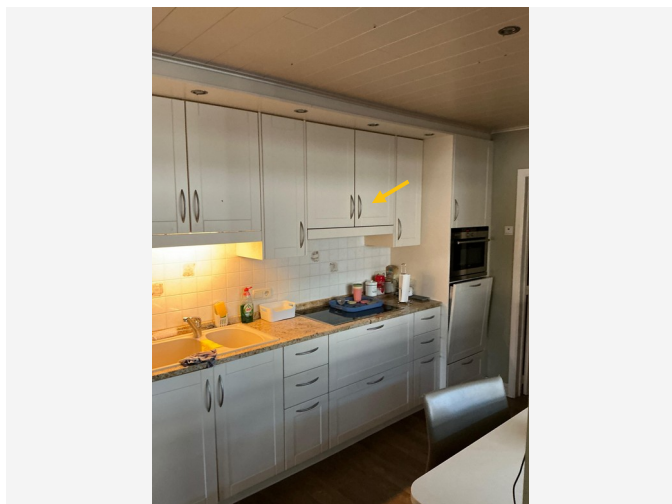
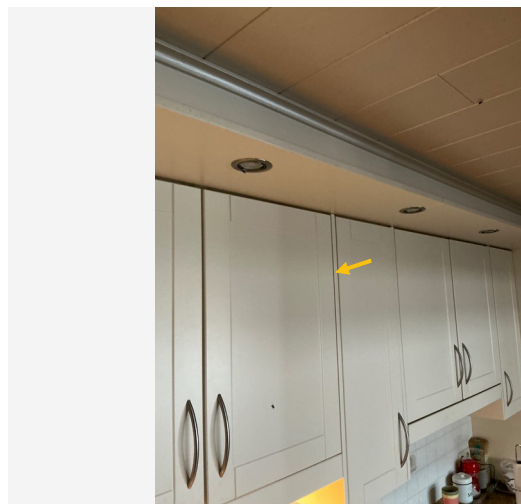
binnenwanden zijn afgewerkt met valse wanden. Het is niet duidelijk of er pleisterwerk of asbest toepassingen aanwezig zijn achter/op deze valse wanden, het is aangewezen om bijkomend onderzoek uit te voeren bij werken.

Zonder destructieve handeling is het niet mogelijk om na te gaan of er asbesthoudende materialen aanwezig zijn achter de wand afwerking. Als bij sloop of renovatie blijkt dat er achter deze wanden nog pleisterwerk of asbest verdachte toepassingen aanwezig zijn, moet dit bemonsterd worden.

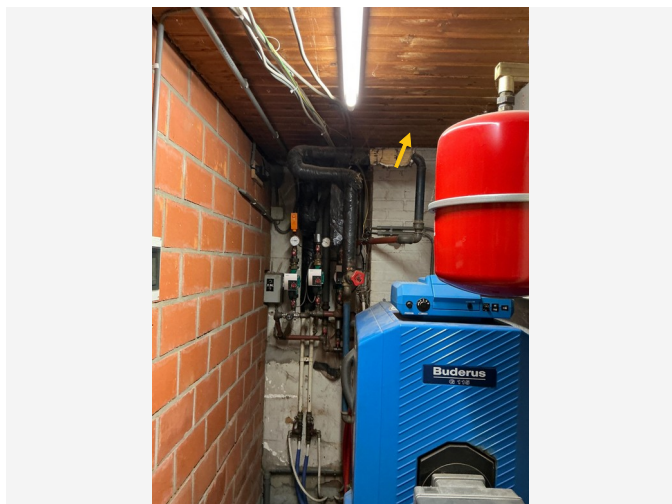
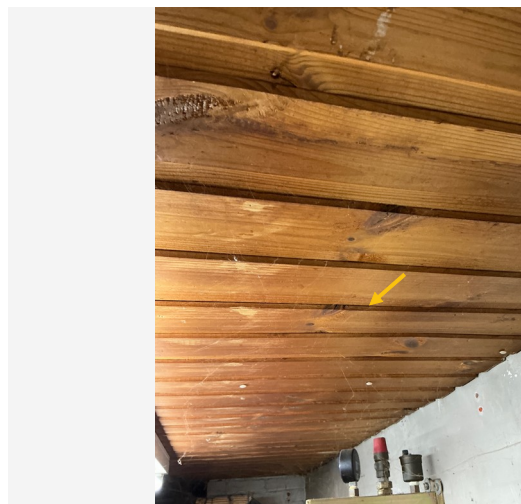
Plafonds zijn afgewerkt met valse plafonds in plaatmateriaal. Het is niet duidelijk of er pleisterwerk of ander verdacht asbestmateriaal aanwezig is achter / op deze valse plafonds, het is aangewezen om bijkomend onderzoek uit te voeren bij werken. Zonder destructieve handeling is het niet mogelijk om na te gaan of er asbesthoudende materialen aanwezig zijn achter de plafond afwerking. Als bij sloop of renovatie blijkt dat er achter deze plafonds nog pleisterwerk of asbest verdachte toepassingen aanwezig zijn, moet dit bemonsterd worden.

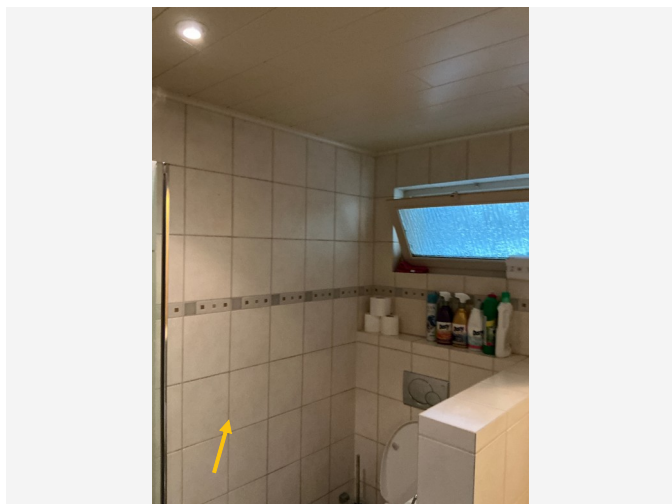
Situeringsfoto

In het inspectieprotocol is een monsternamen van tegellijm verplicht om dit te identificeren als niet-asbesthoudend. Er waren geen facturen ter beschikking die bevestigen dat de tegels na 2001 waren geplaatst. Er waren geen bestaande beschadigingen aan de wandtegels om de lijm voldoende te kunnen inspecteren. Om dit af te toetsen is het aangewezen om bij eventuele renovatiewerken aan de tegels verder onderzoek/staalname te laten uitvoeren ter controle.

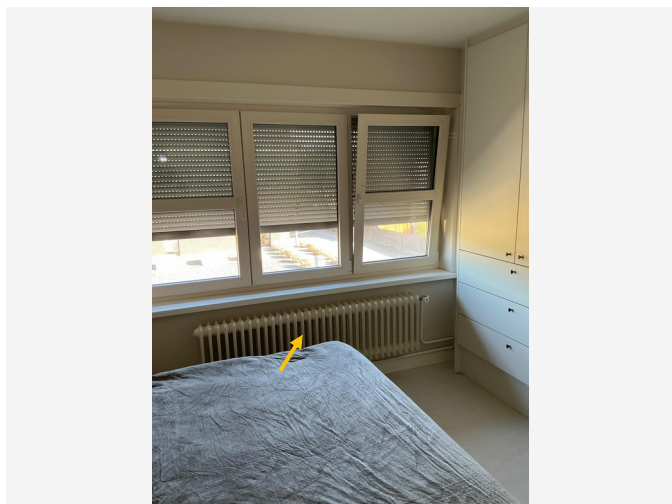
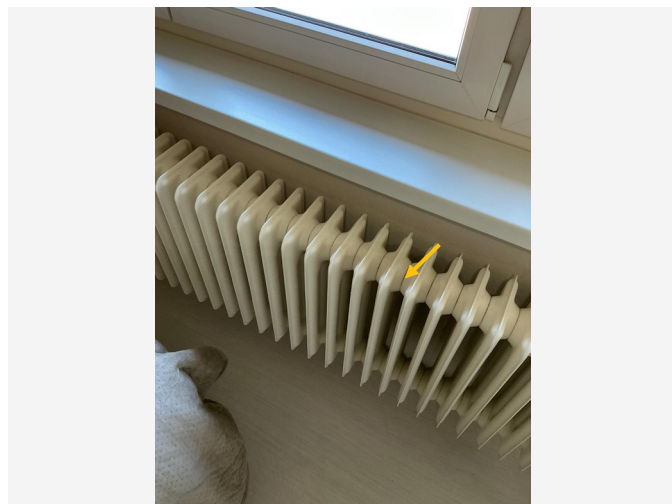
Mogelijks bevinden er zich tussen de flenzen asbesthoudende pakkingen. Een monsternamen om dit uit te sluiten wordt verhinderd om destructieve handelingen aan een installatie in gebruik te vermijden.

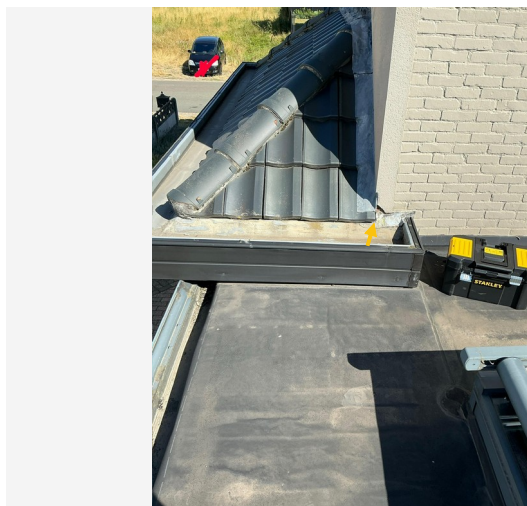
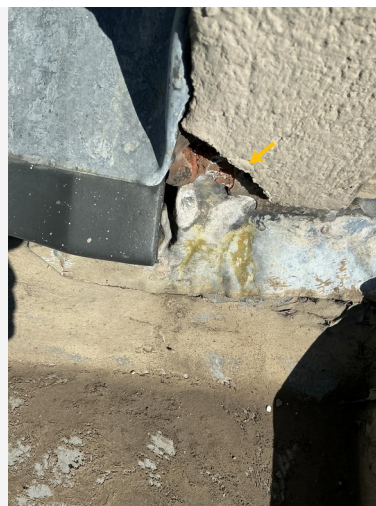
## Fiche 8: Crepi buitentoepassing (met staalname)

Geen asbest

| # | Type | Referentie | Resultaat |
|---|---|---|---|
| 8.1 | Mengmonster | 4 | Geen asbest |

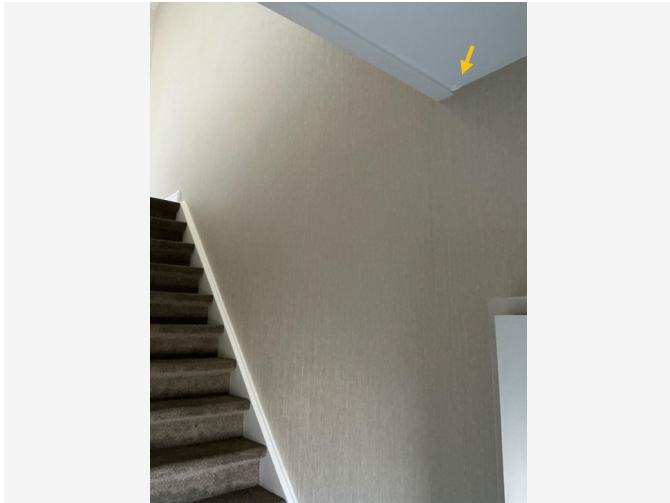
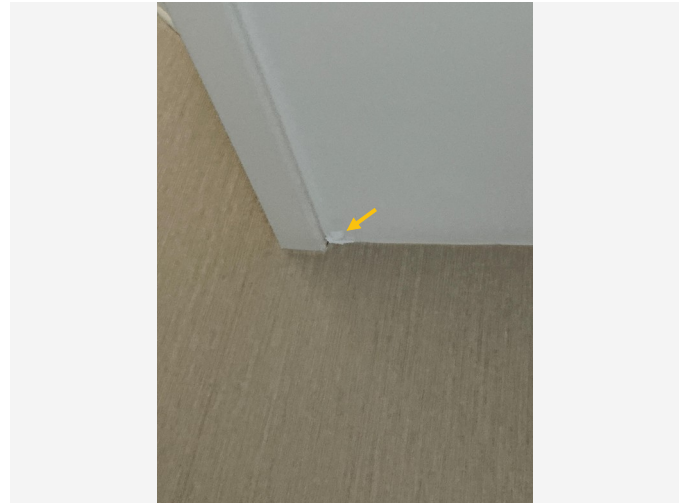
## Fiche 9: Plafondpleister

Geen asbest

| # | Type | Referentie | Resultaat |
|---|---|---|---|
| 9.1 | Mengmonster | 2 | Geen asbest |

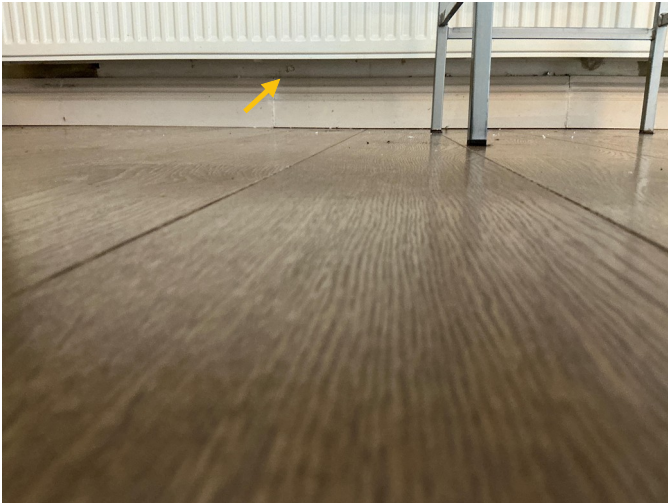
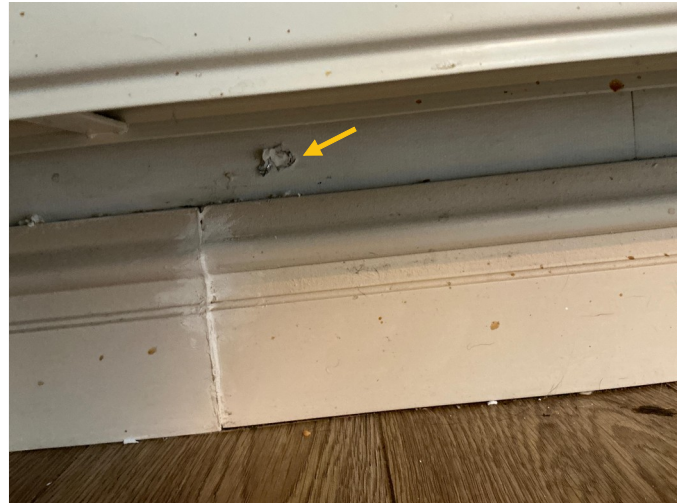
## Fiche 10: Muurpleister

Geen asbest

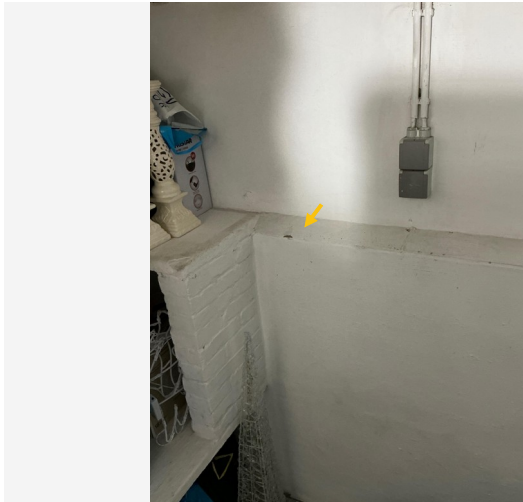
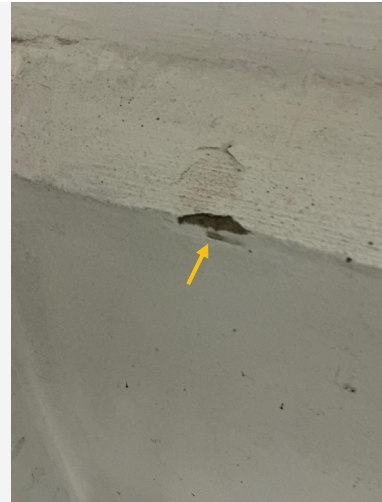
## Fiche 11: Cementering binnentoepassing (met staalname)

Geen asbest

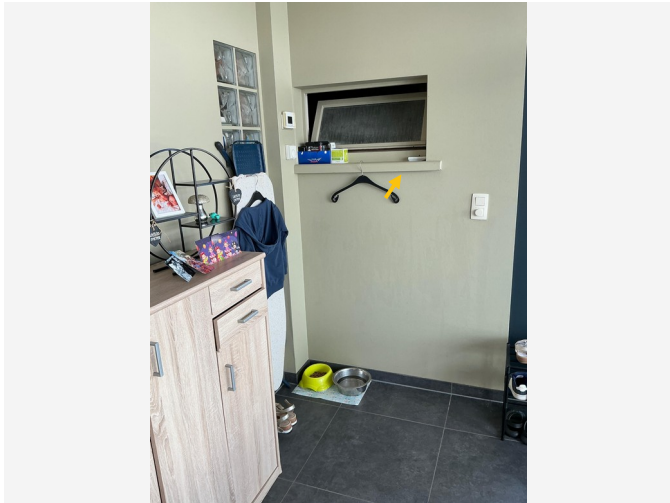
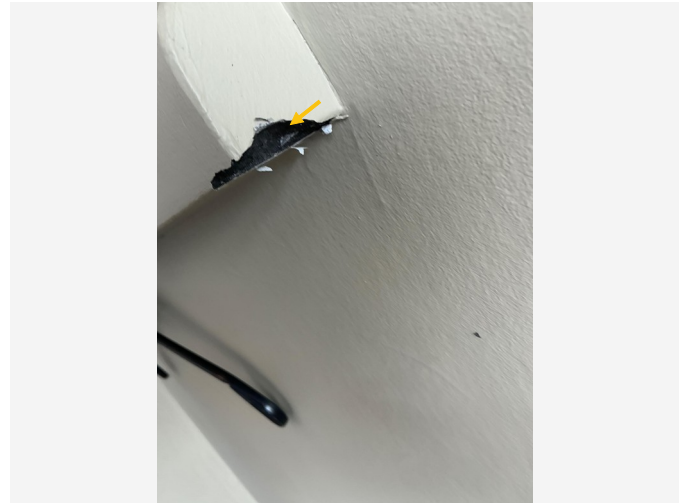
## Fiche 13: Venster-deurdorpel (asbestcement)

Geen asbest

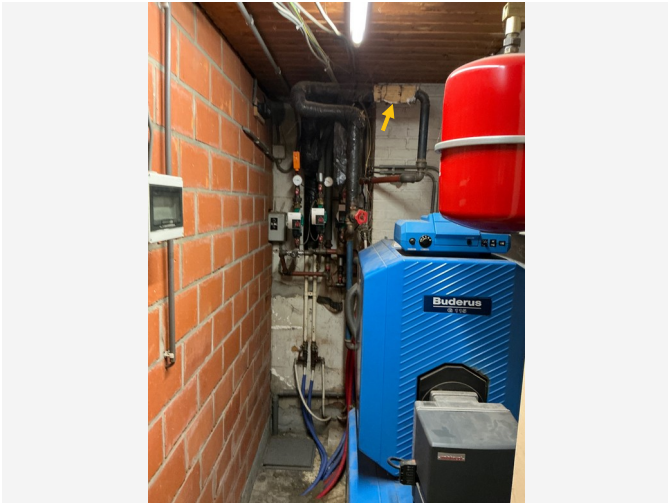
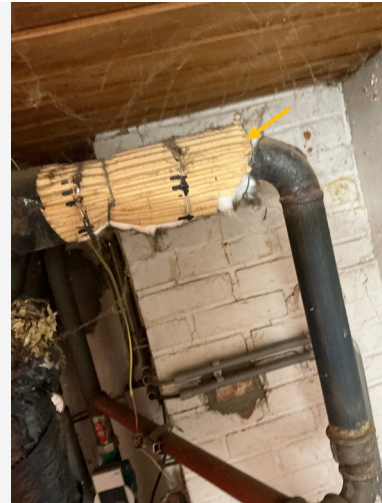
## Fiche 14: Leidingisolatie (staalname)

Geen asbest

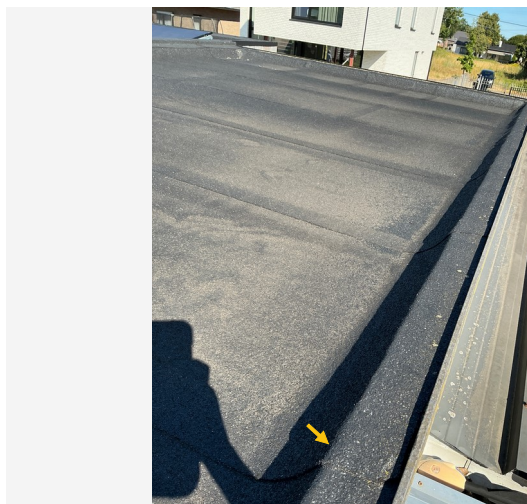
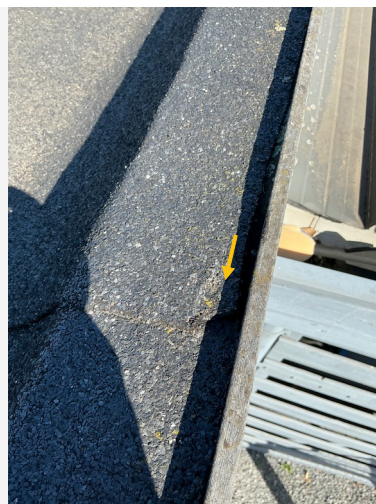
## Fiche 15: Roofing garage (met staalname)

Geen asbest

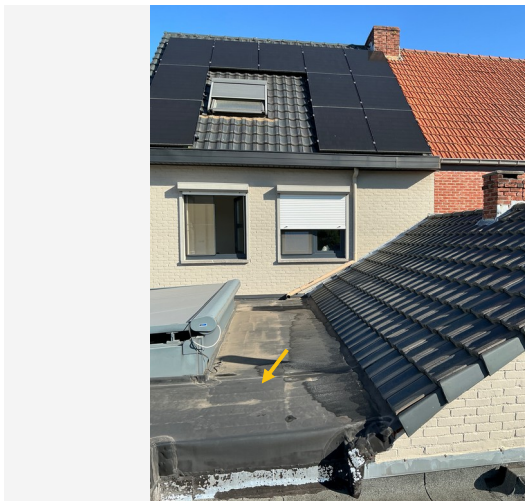
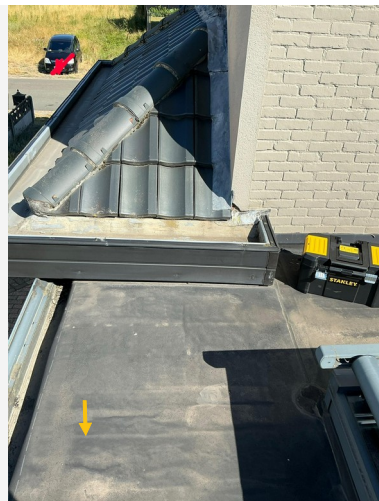
## Fiche 20: Epdm

| Beschrijving | Notitie | Terug te vinden op plannen |
|---|---|---|
| Fiche 20: Epdm | Epdm is niet asbestverdacht. | Plan 1.2: Woning plan |
