# Asbestinventarisatetest

Kanaallaan 38, 3960 Bree

Attestnummer : 20260810-000230.000

Uitgegeven op : 10.08.2026

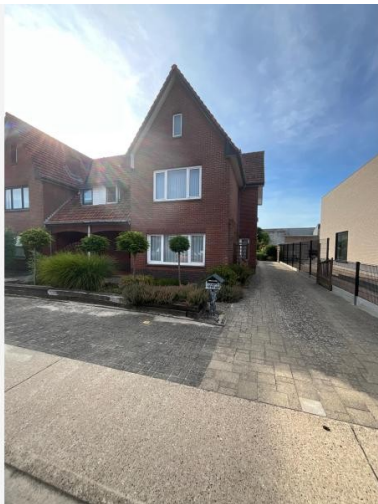
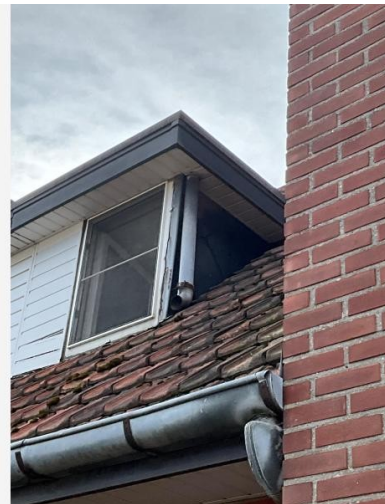
Het asbestmateriaal valt onder de mijlpaal van 2034.

| Eindbeoordeling materiaalrisico | Laag materiaalrisico en/of verlaagde kans op vezelvrijgave |

| Asbestsoort (vezeltype) | Crocidoliet aanwezig |
| Toestand van het materiaal | Licht beschadigd, licht verweerd. Intacte calciumsilicaatplaat of materiaal met categorie 3-gebondenheid |

| Beschrijving | Daklei (visueel vastgesteld) |
| Opmerking | De leien zijn visueel en volgens expertise als asbestverdacht beschouwd. De vermelde oppervlaktes, diktes en volumes betreffen een beredeneerde schatting. Er worden geen rechten verleend aan deze oppervlaktes/diktes/volumes. |

- Verwijder dit asbestmateriaal zo snel mogelijk. Volg de toestand goed op.
- Hemelwater dat afspoelt van asbestcement daken of gevels kan asbestdeeltjes bevatten. Gebruik het enkel voor gesloten circuits (bv. spoelen toiletten). Reinig na het vervangen van het dak of de gevel de dakgoten en regenwaterput of -ton om asbesthoudend sediment of slib te verwijderen
- Voer bijkomende staalname(s) uit.

Standaard dragen van de nodige wegwerp beschermingsmiddelen FFP 3 masker, handschoenen en tyvec CAT III type 5-6, afwasbaar schoeisel. Indien mogelijk de ondervloer afdekken, leien voorzichtig verwijderen, extra fixeren, niet breken, niet gooien, onmiddellijk verpakken of voorzichtig in container met asbest bag plaatsen. Voldoende benevelen/bevochtigen tijdens de duur van de werken. Gebruik geen stortkokers. Voor hechtgebonden toepassingen: Bij verwijdering door doe-het-zelf moet men dit afval dubbel en luchtdicht verpakt aandienen bij het gemeentelijk recyclagepark. Men raadpleegt best op voorhand de voorwaarden

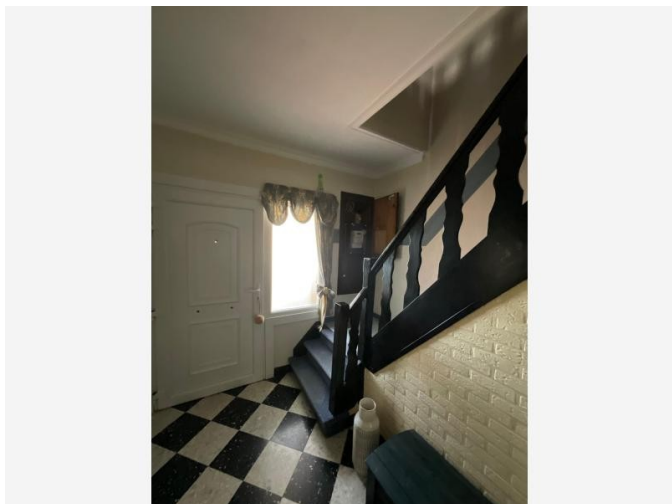
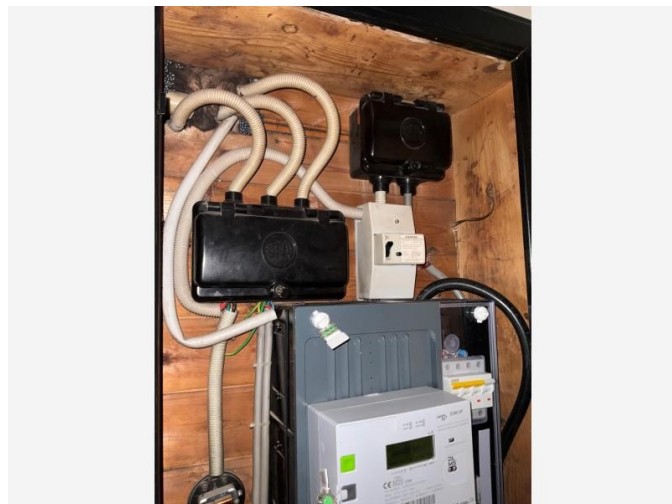
Het asbestmateriaal valt onder de mijlpaal van 2040.

| Eindbeoordeling materiaalarisico | Laag materiaalarisico en/of verlaagde kans op vezelvrijgave |

| Asbestsoort (vezeltype) | Crocidoliet aanwezig |
| Toestand van het materiaal | Onbeschadigd, niet verweerd |

| Beschrijving | Bakeliet verdeeldozen |
| Opmerking | <p>Het is moeilijk te bepalen of de bakeliettoepassingen in de woning ook effectief asbesthoudend zijn (het kan ook gaan om de asbestvrije variant).</p> <p>Er werd geen monster genomen owv beschadiging aan een elektrisch gerelateerde toepassing, extra controle bij verwijdering van het verdacht materiaal.</p> |

- Zorg voor een veilig beheer. Vermijd het beschadigen van het asbestmateriaal. Controleer de toestand jaarlijks op wijzigingen.
- Voer bijkomende staalname(s) uit.

- Eenvoudige handelingen: mag via doe-het-zelf of door werknemer(s) met opleidingsattest eenvoudige handelingen  
Schakelaars, stopcontacten en andere gelijkaardige toepassingen kunnen eenvoudig losgeschroefd worden --> EH doe-het-zelf. Afgesloten of verzegelde kast --> EH opgeleid technieker personeel 8u basisopleiding asbest. Voor elektrische infrastructuur en uitrusting dient u vooraleer men deze toepassing gaat bevochtigen de elektriciteit af te sluiten (zoniet elektrocutie-/brandgevaar). standaard dragen van de nodige wegwerp beschermingsmiddelen FFP 3 masker , handschoenen en tyvec CAT III type 5-6 , afspoelbaar schoeisel Losschroeven en dubbel verpakken in plastic , sluit luchtdicht af en breng dit als hechtgebonden afval naar een plaatselijk containerpark. Voor hechtgebonden toepassingen: Bij verwijdering door doe-het-zelf moet men dit afval dubbel en luchtdicht verpakt aandienen bij het gemeentelijk recyclagepark. Men raadpleegt best op voorhand de voorwaarden van het recyclagepark.

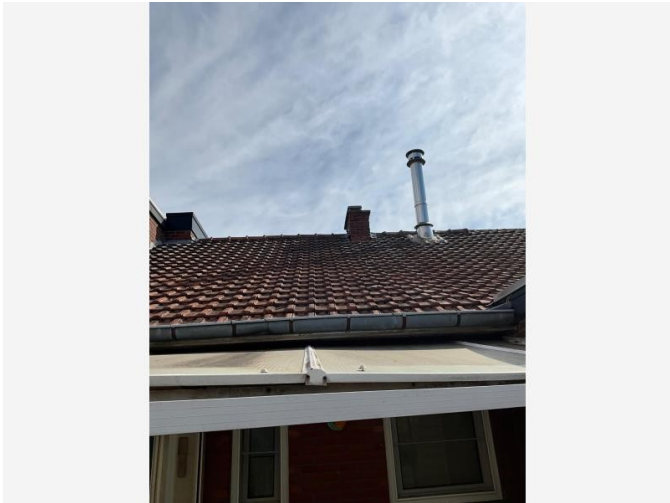
**Reden:** Het te onderzoeken materiaal situeert zich hoger dan 3,50 m te rekenen vanaf een veilige ondergrond

**Uitleg van de asbestdeskundige:** Bij werken (dak of reiniging schouw) kan een stelling geplaatst worden , het is niet duidelijk of er asbestverdachte materialen aanwezig zijn in/rond de schouw.

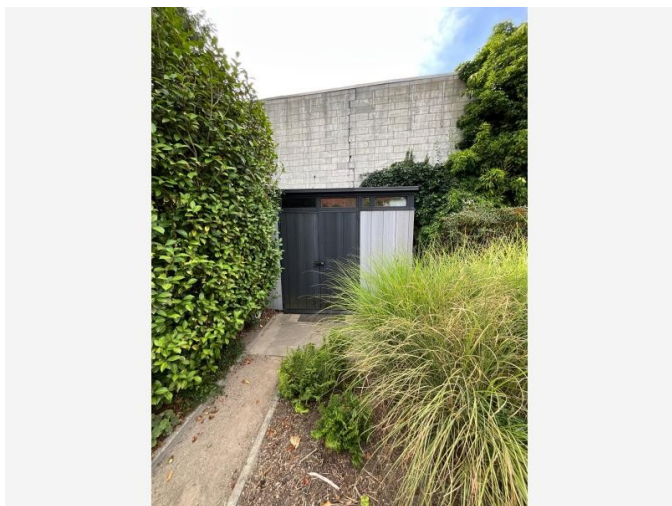
Bouwjaar: 2020

| Opmerking | het tuinhuis werd in 2020 geplaatst, er werden geen verdachte materialen gebruikt. |

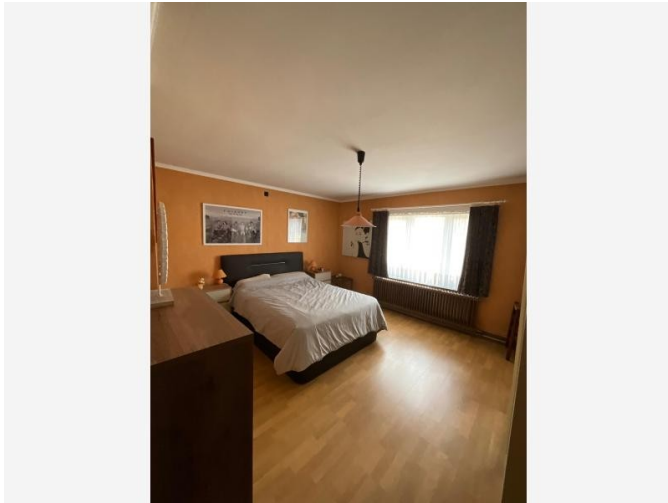
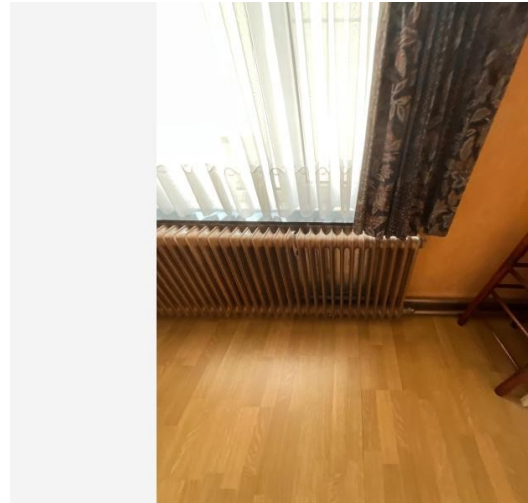
Mogelijks bevinden er zich in de radiatoren asbesthoudende pakkingen. Een monsternamen om dit uit te sluiten wordt verhinderd om destructieve handelingen aan een installatie in gebruik te vermijden.

Er kunnen inwendige asbesthoudende dichtingen aanwezig zijn tussen de lamellen of aan de doppen van de gietijzeren radiatoren.

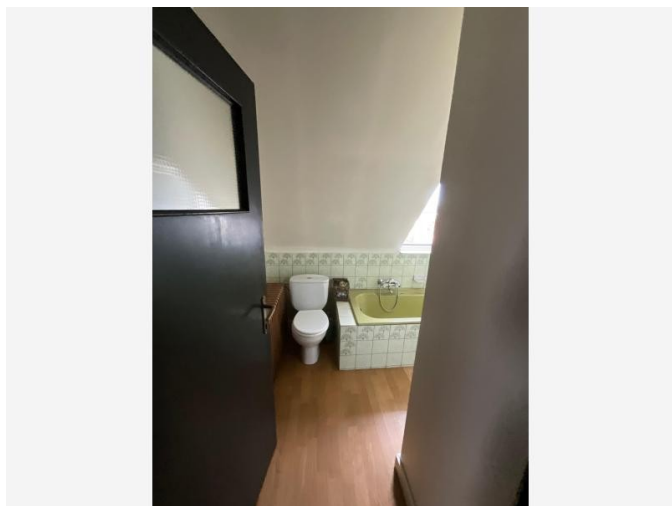
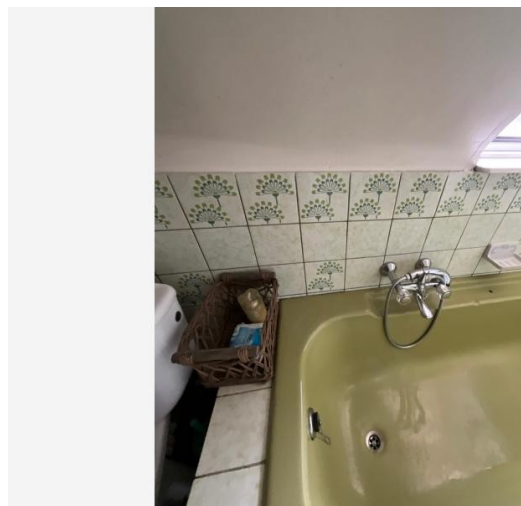
In het inspectieprotocol is een monsternamen van tegellijm verplicht om dit te identificeren als niet-asbesthoudend. Er waren geen facturen ter beschikking die bevestigen dat de tegels na 2001 waren geplaatst. Er waren geen bestaande beschadigingen aan de wandtegels om de lijm voldoende te kunnen inspecteren. Om dit af te toetsen is het aangewezen om bij eventuele renovatiewerken aan de tegels verder onderzoek/staalname te laten uitvoeren ter controle.

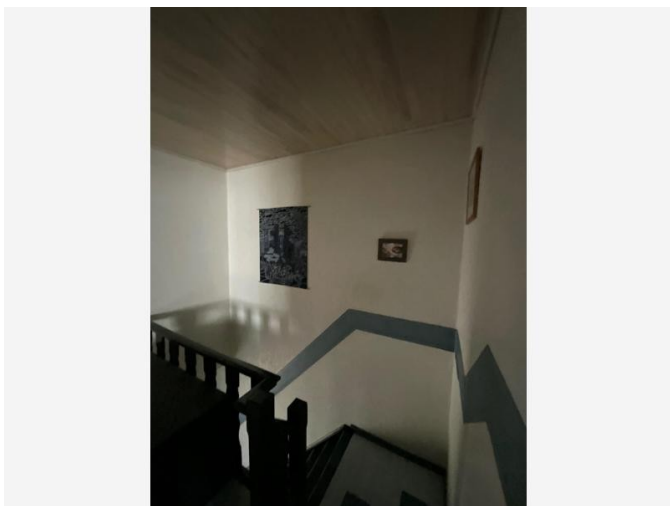
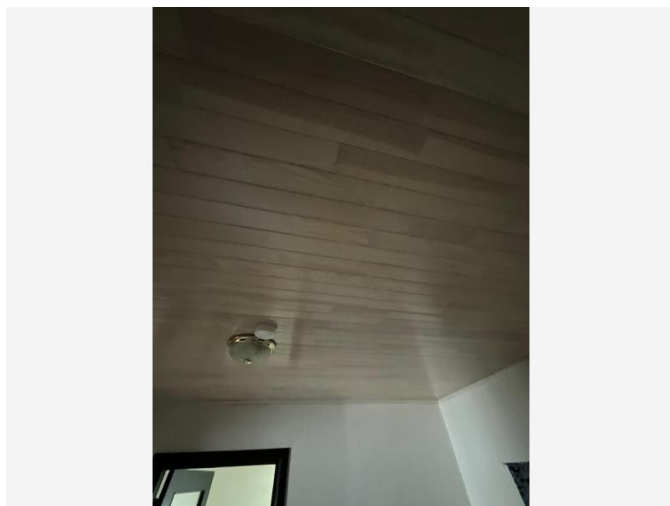
Er zijn plafonds afgewerkt met valse plafonds in hout/plastiek. Het is niet duidelijk of er pleisterwerk of ander verdacht asbestmateriaal aanwezig is achter / op deze valse plafonds, het is aangewezen om bijkomend onderzoek uit te voeren bij werken. Zonder destructieve handeling is het niet mogelijk om na te gaan of er asbesthoudende materialen aanwezig zijn achter de plafond afwerking. Als bij sloop of renovatie blijkt dat er achter deze plafonds nog pleisterwerk of asbest verdachte toepassingen aanwezig zijn, moet dit bemonsterd worden.

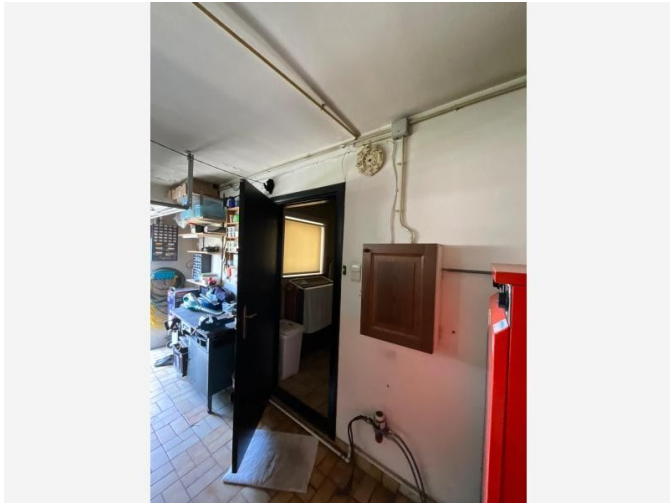
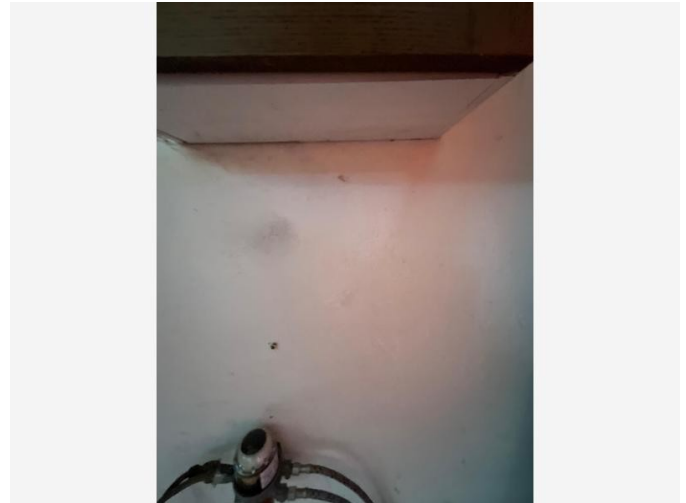
## Fiche 8: Muurpleister

Geen asbest

| # | Type | Referentie | Resultaat |
|---|---|---|---|
| 8.1 | Mengmonster | 1 | Geen asbest |

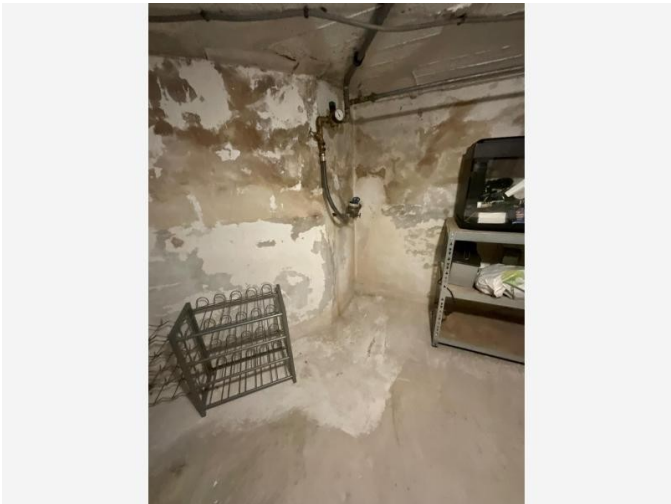
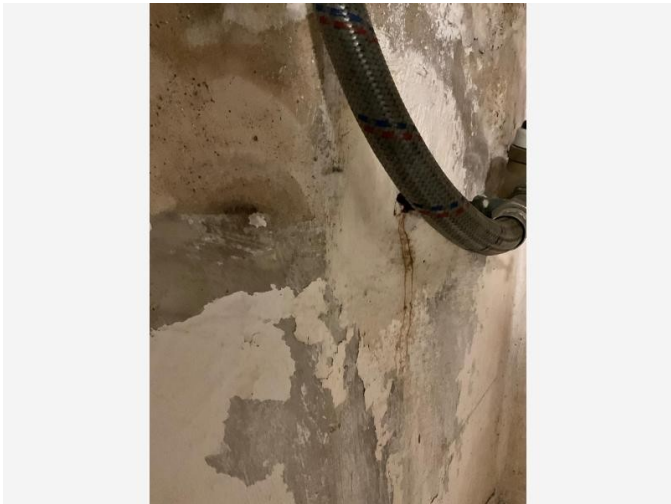
# Fiche 9: Cementering binnentoepassing (met staalname)

Geen asbest

| # | Type | Referentie | Resultaat |
|---|---|---|---|
| 9.1 | Mengmonster | 3 | Geen asbest |

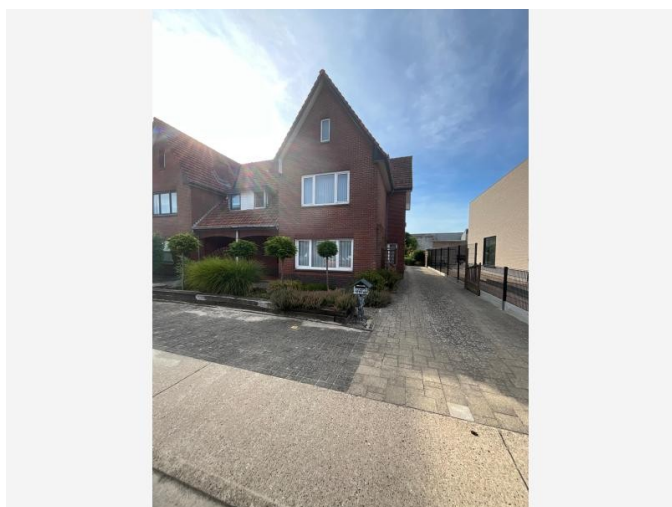
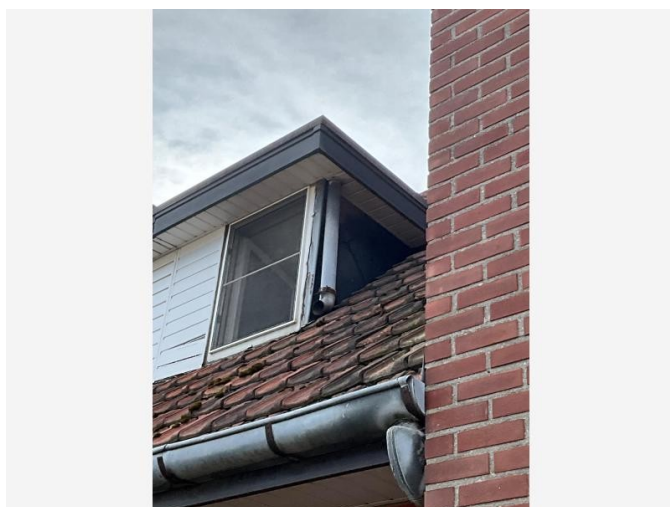
### Fiche 12: Dakbedekking niet verdacht.

| Beschrijving | Notitie | Terug te vinden op plannen |
|---|---|---|
| Fiche 12: Dakbedekking niet verdacht. | De dakbedekking wordt gecontroleerd. deze bestaat uit keramische dakpannen en bevat geen asbest verdachte materialen. | Plan 1.1: Dak |

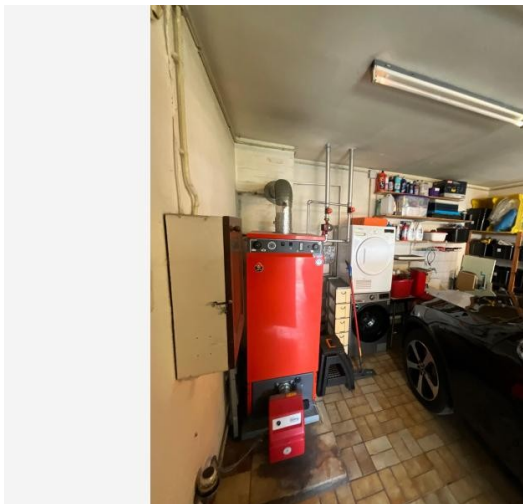
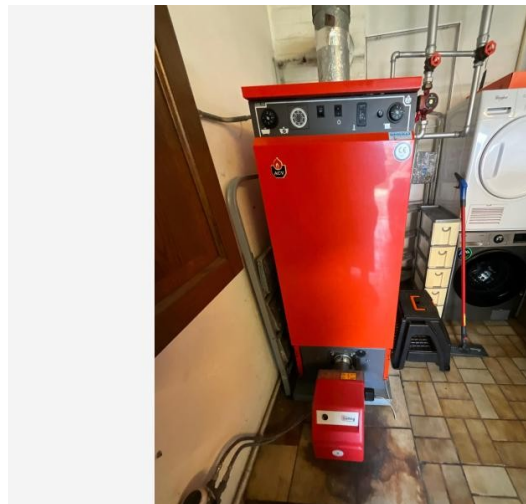
### Fiche 13: Cv ketel

| Beschrijving | Notitie | Terug te vinden op plannen |
|---|---|---|
| Fiche 13: Cv ketel | De buitenkant van de ketel werd visueel gecontroleerd, er werden geen verdachte materialen aangetroffen. Laat de binnenkant controleren door een erkend techniker (asbest 8u opleiding) | Plan 1.7: Gelijkvloers |
