# Asbestinventarisatetest

Zwarte-Dreeferf 23, 2490 Balen

Attestnummer : 20260814-000110.000

**Niet-asbestveilig**

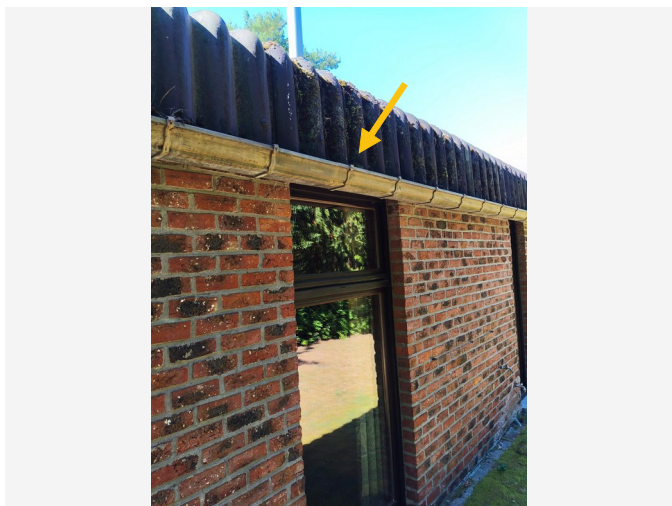
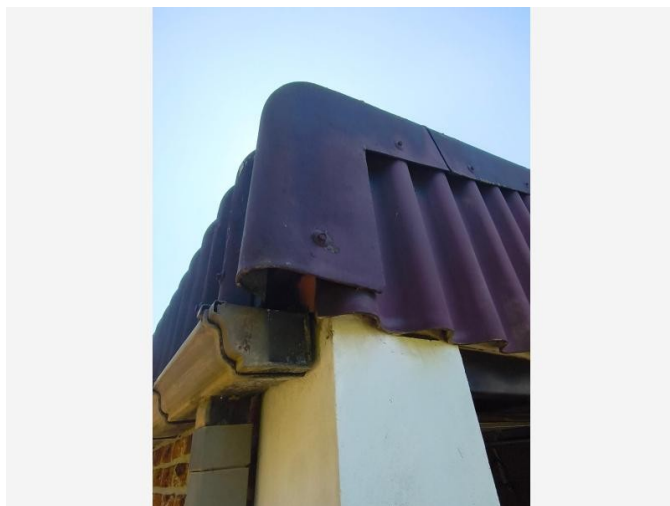
| Fiche 1: Slib/sediment dakgoot..... | 20 |

Het asbestmateriaal valt onder de mijlpaal van 2040.

**Dringend verwijderen**

| Beschrijving | Slib/sediment dakgoot |
| Bron van de resten | Golfplaten dak |
| Gebondenheid resten | Niet hecht |
| Hoeveelheid (gewicht - aantal) | <ul style="list-style-type: none"><li>• 2,00 kg - 1 stuk</li></ul> |

- Verwijder het asbestafval.
- Voer bijkomende staalname(s) uit.

- Eenvoudige handelingen: mag via doe-het-zelf of door werknemer(s) met opleidingsattest eenvoudige handelingen  
Reinig de dakgoten om asbesthoudend sediment of slib te verwijderen.

Voor verwijdering het slib extra bevochtigen of fixeren om stof te voorkomen , niet breken om stof te beperken .

Schep het mos in dubbel plastic zak , sluit dit luchtdicht af , en breng dit naar een erkend verwerker . Slib behoort tot niet hechtgebonden afval.

Reinig de dakgoot en het gebruikt materiaal met overvloedig water.

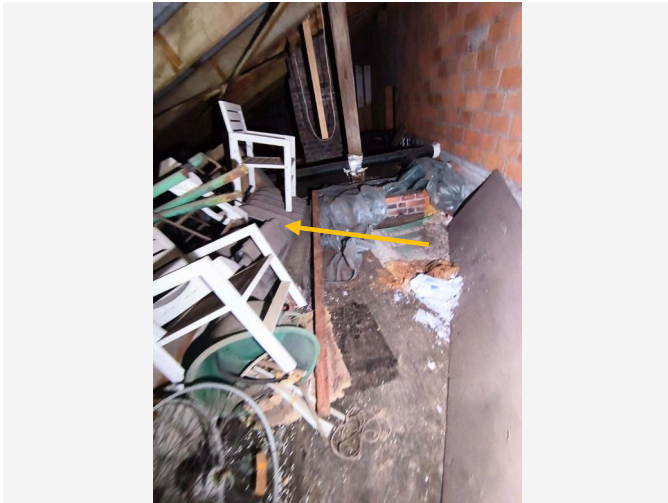
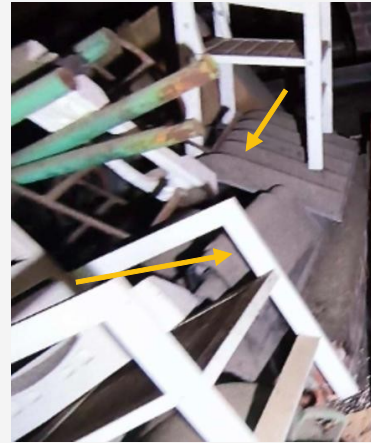
| Fiche 2: Asbestcement afval op zolder..... | 23 |

Het asbestmateriaal valt onder de mijlpaal van 2040.

**Dringend verwijderen**

| Beschrijving | Asbestcement afval op zolder |
| Type afvalstof | Betreft stock-voorraad of gedemonteerde asbestmaterialen |
| Totaal gewicht | 25,00 kg |

- Verwijder het asbestafval.

- Eenvoudige handelingen: mag via doe-het-zelf of door werknemer(s) met opleidingsattest eenvoudige handelingen  
Stock van het asbesthoudend golfplaten dak

Bij de gemeente of het plaatselijk containerpark kan je afsluitzakken opvragen om het afval dubbel te verpakken en het af te voeren als hechtgebonden materiaal naar het containerpark. Bescherm jezelf voldoende met de nodige PBM's Standaard dragen van de nodige wegwerp beschermingsmiddelen FFP 3 masker, handschoenen en tyvec CAT III type 5-6, afwasbaar schoeisel Voor hechtgebonden toepassingen: Bij verwijdering door doe-het-zelf moet men dit afval dubbel en luchtdicht verpakt aandienen bij het gemeentelijk recyclagepark. Men raadpleegt best op voorhand de voorwaarden van het recyclagepark. Zie ook link Zie <https://ovam.vlaanderen.be/wie-mag-wat-verwijderen>  
<https://ovam.vlaanderen.be/voorzorgsmaatregelen-bij-asbestverwijdering>  
<https://ovam.vlaanderen.be/asbestafval-afvoeren> Zie ook wetgevend kader (website van de OVAM en CODEX boek VI titel 3). <http://werk.belgie.be/sites/default/files/content/documents/Welzijn%20op%20het>

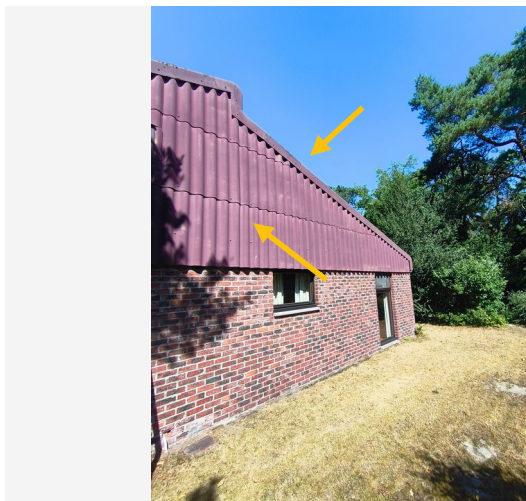
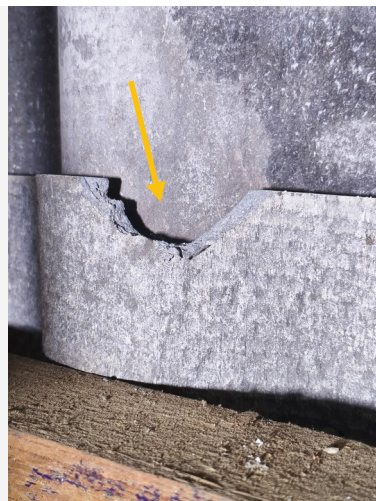
## Fiche 3: Golfplaten woning dak en zijgevel (met staalname)

| Opmerking | <p>Er werd een staal genomen aan een uitstekend stuk waardoor de waterdichtheid van de dakbedekking niet in het gedrang komt.</p> <p>De vermelde oppervlaktes, diktes en volumes betreffen een beredeneerde schatting. Er worden geen rechten verleend aan deze oppervlaktes/diktes/volumes</p> |

- Eenvoudige handelingen: mag via doe-het-zelf of door werknemer(s) met opleidingsattest eenvoudige handelingen  
EH via doe-het-zelf Standaard dragen van de nodige wegwerp beschermingsmiddelen FFP 3 masker, handschoenen en tyvec CAT III type 5-6, afwasbaar schoeisel Indien mogelijk de ondervloer afdekken, golfplaten voorzichtig verwijderen, extra fixeren, niet breken, niet gooien, onmiddellijk dubbel verpakken, luchtdicht afsluiten of voorzichtig in container met asbest bag plaatsen. Voldoende benevelen/bevochtigen tijdens de duur van de werken. Indien golfplaten in slechte staat zijn en kans bestaat op breken: Eenvoudige handeling opgeleid personeel, alle werknemer(s) moeten wel beschikken over een opleidingsattest eenvoudige handelingen 8u Voor hechtgebonden toepassingen: Bij verwijdering door doe-het-zelf moet men dit afval dubbel en luchtdicht verpakt aandienen bij het gemeentelijk recyclagepark. Men raadpleegt best op

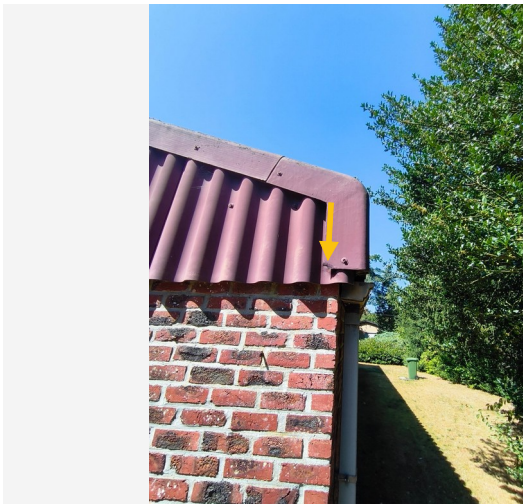
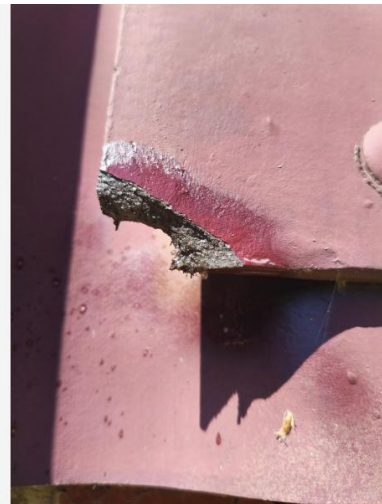
| Fiche 4: Nokpannen/windveren asbestcement..... | 30 |

| Opmerking | <p>De opgegeven volumes betreffen een beredeneerde schatting, er worden geen rechten toegekend aan deze schatting.</p> <p>De materialen zijn visueel herkend als asbest verdacht.</p> |

- Eenvoudige handelingen: mag via doe-het-zelf of door werknemer(s) met opleidingsattest eenvoudige handelingen  
EH via doe-het zelf Standaard dragen van de nodige wegwerp beschermingsmiddelen FFP 3 masker, handschoenen en tyvec CAT III type 5-6, afwasbaar schoeisel Indien mogelijk de ondervloer afdekken, nokpannen/windveren voorzichtig verwijderen, extra fixeren, niet breken, niet gooien, onmiddellijk dubbel verpakken, luchtdicht afsluiten of voorzichtig in container met asbest bag plaatsen. Voldoende benevelen/bevochtigen tijdens de duur van de werken. Indien nokpannen/windveren in slechte staat zijn en kans bestaat op breken: Eenvoudige handeling opgeleid personeel, alle werknemer(s) moeten wel beschikken over een opleidingsattest eenvoudige handelingen 8u Voor hechtgebonden toepassingen: Bij verwijdering door doe-het-zelf moet men dit afval dubbel en luchtdicht verpakt aandienen bij het gemeentelijk recyclagepark. Men raadpleegt best op voorhand de voorwaarden van het recyclagepark. Zie ook link Zie <https://ovam.vlaanderen.be/wie-mag-wat-verwijderen> <https://ovam.vlaanderen.be/voorzorgsmaatregelen-bij-asbestverwijdering> <https://ovam.vlaanderen.be/asbestafval-afvoeren> Zie ook wetgevend kader (website

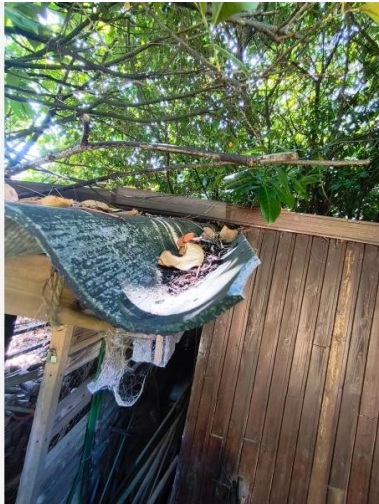
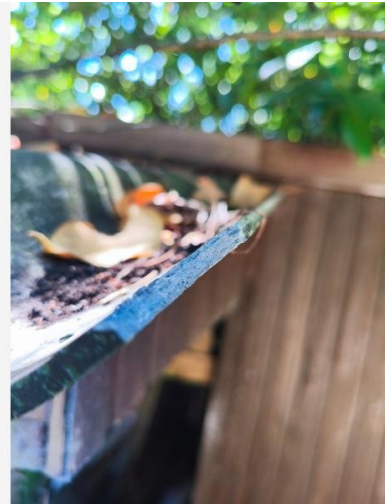
| Fiche 5: Golfplaten tuinhuis (met staalname)..... | 34 |

| Opmerking | <p>Er werd een staal genomen aan een uitstekend stuk waardoor de waterdichtheid van de dakbedekking niet in het gedrang komt.</p> <p>De vermelde oppervlaktes, diktes en volumes betreffen een beredeneerde schatting. Er worden geen rechten verleend aan deze oppervlaktes/diktes/volumes</p> |

- Eenvoudige handelingen: mag via doe-het-zelf of door werknemer(s) met opleidingsattest eenvoudige handelingen  
EH via doe-het zelf Standaard dragen van de nodige wegwerp beschermingsmiddelen FFP 3 masker , handschoenen en tyvec CAT III type 5-6 , afwasbaar schoeisel Indien mogelijk de ondervloer afdekken , golfplaten voorzichtig verwijderen, extra fixeren, niet breken , niet gooien, onmiddellijk dubbel verpakken , luchtdicht afsluiten of voorzichtig in container met asbest bag plaatsen. Voldoende benevelen/bevochtigen tijdens de duur van de werken. Indien golfplaten in slechte staat zijn en kans bestaat op breken : Eenvoudige handeling opgeleid personeel , alle werknemer(s) moeten wel beschikken over een opleidingsattest eenvoudige handelingen 8u Voor hechtgebonden toepassingen: Bij verwijdering door doe-het-zelf moet men dit afval dubbel en luchtdicht verpakt aandienen bij het gemeentelijk recyclagepark. Men raadpleegt best op voorhand de voorwaarden van het recyclagepark. Zie ook link Zie <https://ovam.vlaanderen.be/wie-mag-wat->

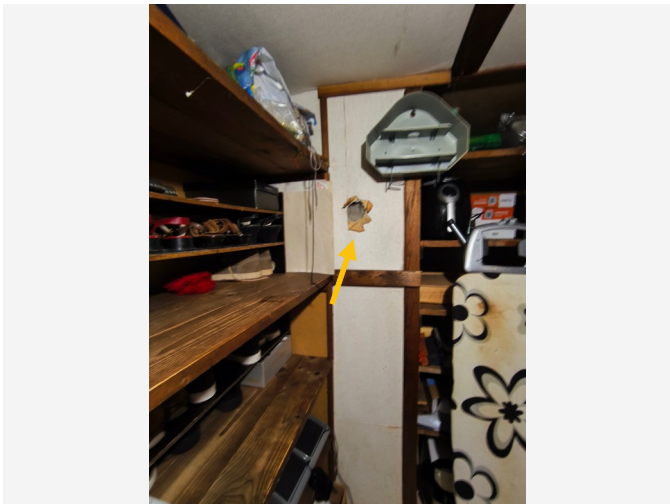
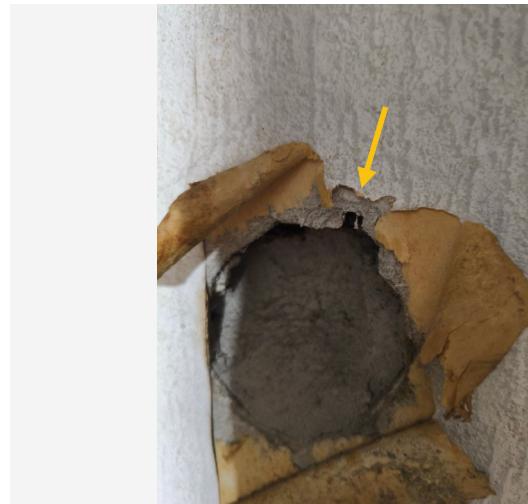
| Fiche 6: Menuiserite plaat (met staalname)..... | 38 |

| Opmerking | <p>Er werd een staal genomen aan een uitstekend stuk waardoor de waterdichtheid van de dakbedekking niet in het gedrang komt.</p> <p>De vermelde oppervlaktes, diktes en volumes betreffen een beredeneerde schatting. Er worden geen rechten verleend aan deze oppervlaktes/diktes/volumes</p> |

Indien mogelijk de ondervloer afdekken , plaat voorzichtig verwijderen, extra fixeren, niet breken , niet gooien, onmiddellijk dubbel verpakken , luchtdicht afsluiten of voorzichtig in container met asbest bag plaatsen. Voldoende benevelen/bevochtigen tijdens de duur van de werken. Voor hechtgebonden toepassingen: Bij verwijdering door doe-het-zelf moet men dit afval dubbel en luchtdicht verpakt aandienen bij het gemeentelijk recyclagepark. Men raadpleegt best op voorhand de voorwaarden van het recyclagepark. Zie ook link Zie <https://ovam.vlaanderen.be/wie-mag-wat-verwijderen>

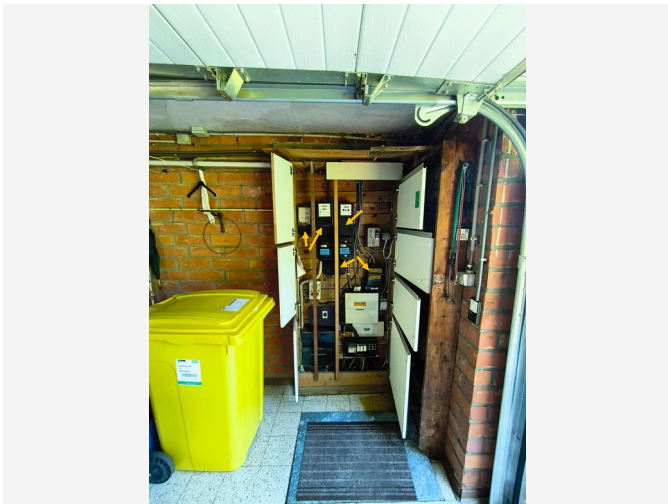
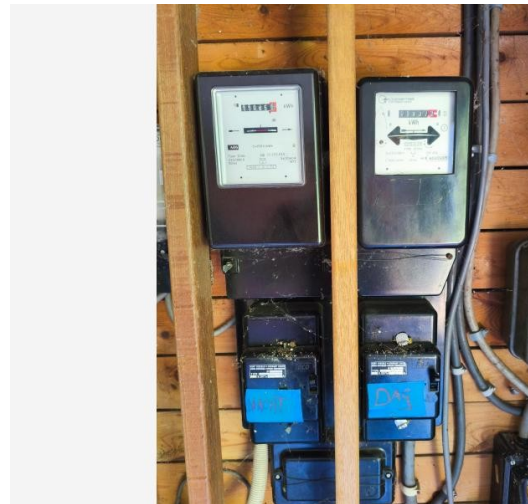
| Fiche 7: Bakeliet Tellerkast/schakeldozen..... | 42 |

| Identificatiemethode | <p>De asbestdeskundige beoordeelt het materiaal als asbestverdacht en dus asbesthoudend, en dit zonder monstername.</p> <p>Motivatie: De monstername brengt andere schade aan dan schade die inherent is aan de monstername.</p> |
| Opmerking | <p>Het is moeilijk te bepalen of de bakeliettoepassingen in de woning ook effectief asbesthoudend zijn (het kan ook gaan om de asbestvrije variant). Er werd geen monster genomen owv beschadiging aan een elektrisch gerelateerde toepassing, extra controle bij verwijdering van het verdacht materiaal. Vermoedelijk zal de toepassing verwijderd worden bij aanpassing van het elektriciteitsnetwerk.</p> |

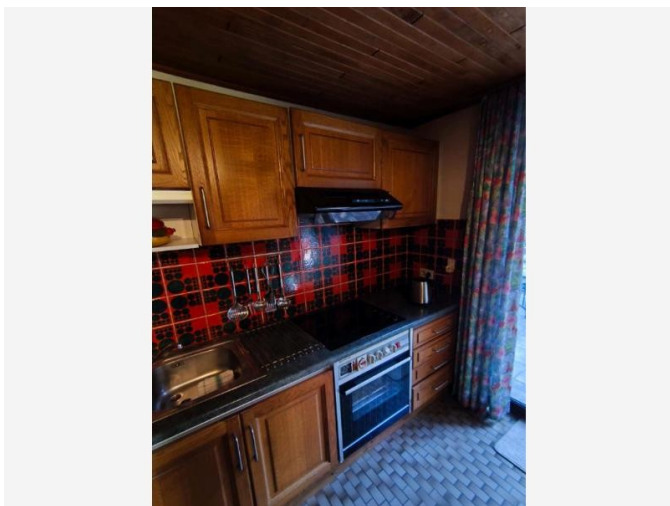
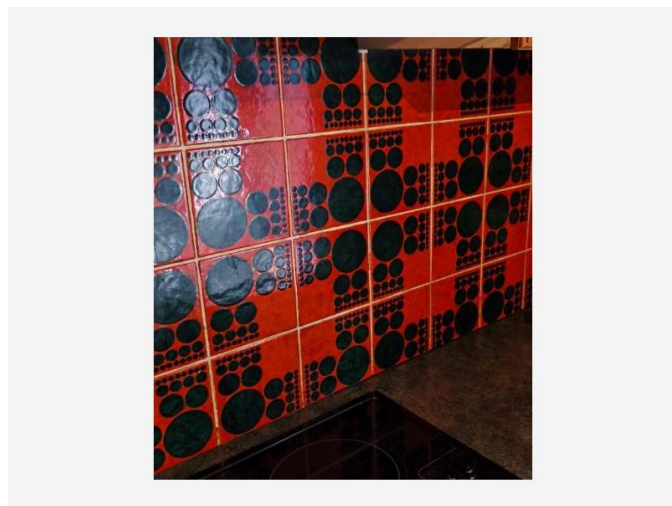
| Fiche 8: Tegellijm niet zichtbaar..... | 46 |

| Basis voor advies | Beoordeling op basis van expertise, zonder een vaststelling door de asbestdeskundige. |

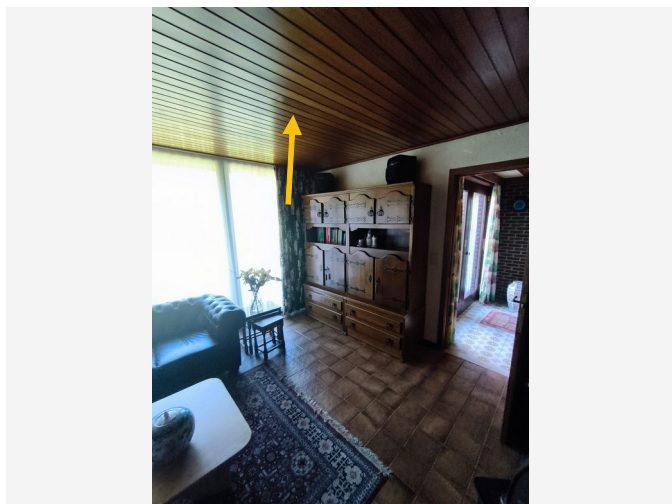
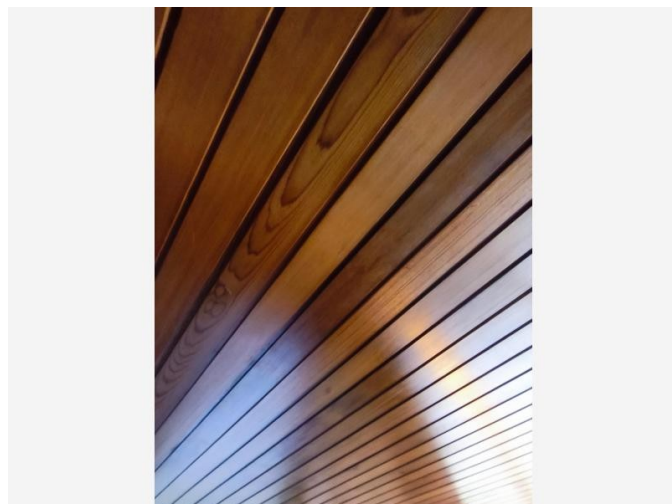
| Fiche 9: Ruimte achter plafonds..... | 47 |

| Basis voor advies | Beoordeling op basis van expertise, zonder een vaststelling door de asbestdeskundige. |

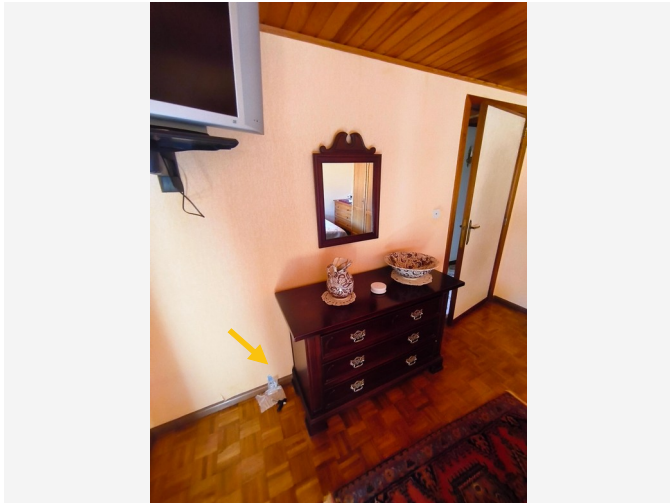
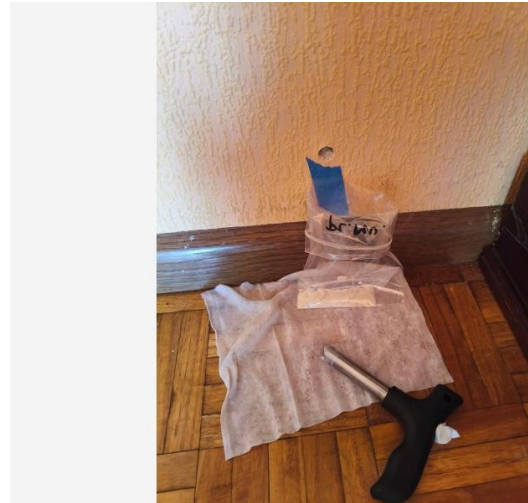
## Fiche 11: Muurpleister

Geen asbest

| Opmerking | <p>Volgens het inspectieprotocol is een monstername van het pleisterwerk verplicht om dit te identificeren als niet-asbesthoudend.</p> <p>Locatie staalnames: individuele ruimte: slaapkamer / natte ruimte: keuken / stookplaats: niet beschikbaar (CV-ketel in garage - geen pleisterwerk aanwezig) / traphal: niet van toepassing.</p> <p>De vermelde oppervlaktes en volumes betreffen een beredeneerde schatting. Er worden geen rechten verleend aan deze oppervlaktes/volumes. De dikte is een schatting die voortvloeit uit de monsterplaatsen en is daarom niet altijd representatief.</p> |

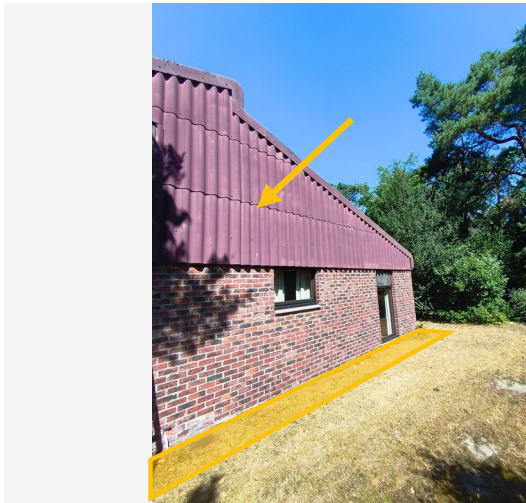
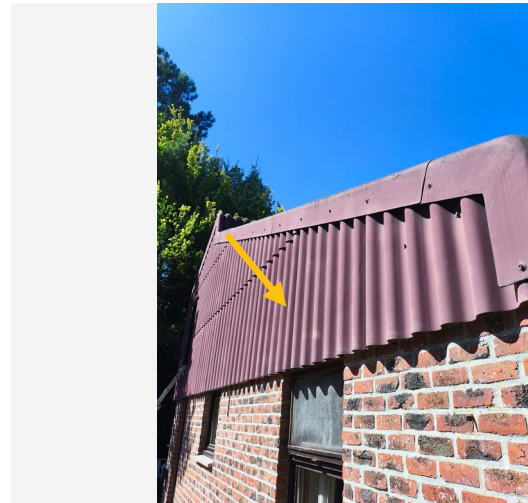
| Fiche 12: Afdruipzone asbest..... | 54 |

Afdruipzone/afvloeizone

Bron

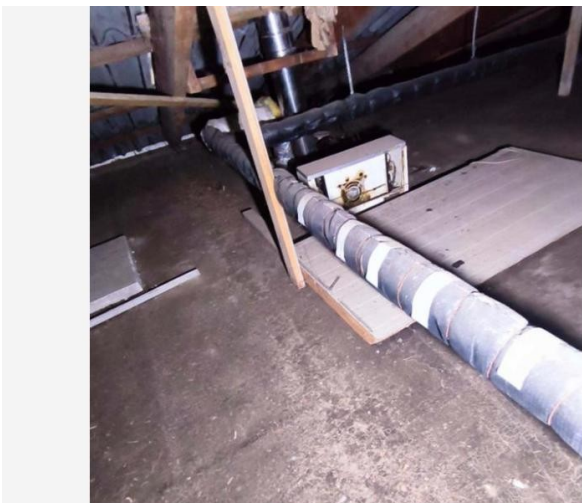
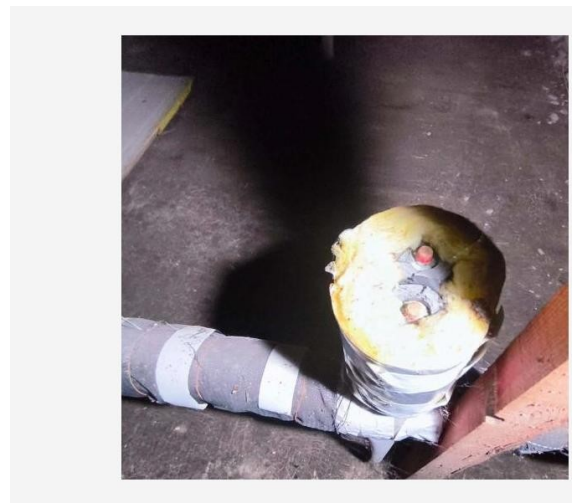
## Fiche 16: Thermische leidingisolatie zolder

| Beschrijving | Notitie | Terug te vinden op plannen |
|---|---|---|
| Fiche 16: Thermische leidingisolatie zolder | Deze leidingisolatie op zolder bevat geen asbest verdacht materiaal. | Plan 1.4: Dakenplan woning |

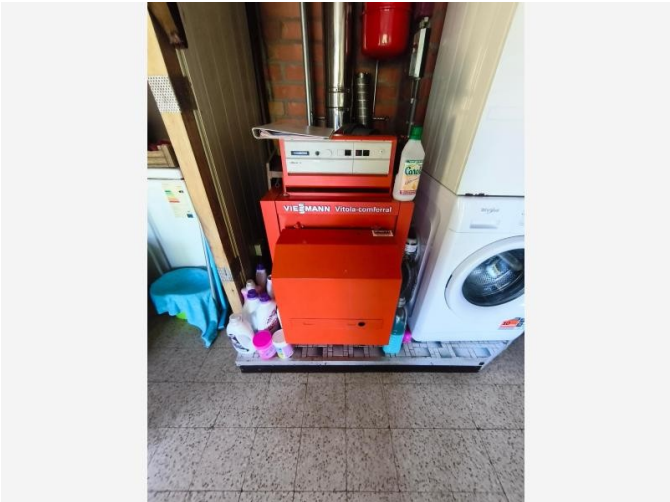
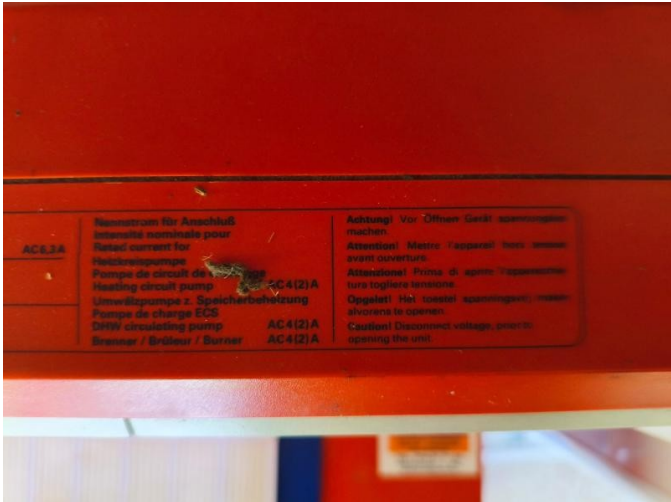
## Fiche 17: cv geen info te vinden op het toestel

| Beschrijving | Notitie | Terug te vinden op plannen |
|---|---|---|
| Fiche 17: cv geen info te vinden op het toestel | Viessmann Vitola-comferral vloerketel met Viessmann SR-regeling. Exact bouwjaar niet met zekerheid afleesbaar; vermoedelijke bouwperiode jaren 80/begin jaren 90. De zichtbare leidingen en rookgasafvoer vertonen geen duidelijk waarneembare asbestverdachte leidingisolatie of asbestcement rookgasafvoer. Gezien de ouderdom en het type van de ketel worden interne hittebestendige onderdelen, pakkingen, koordafdichtingen en/of branderkamerisolatie niet uitgesloten en wordt de ketel zelf asbestverdacht beoordeeld. Interne onderdelen werden niet destructief onderzocht. Laat deze CV-installatie controleren door een erkende firma. | Plan 1.1: Grondplan GLV |

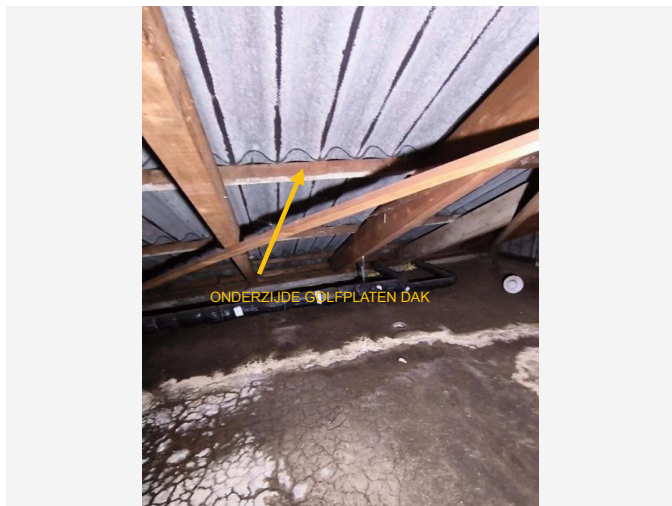
## Fiche 20: Onderdak woning (niet aanwezig)

| Beschrijving | Notitie | Terug te vinden op plannen |
|---|---|---|
| Fiche 20: Onderdak woning (niet aanwezig) | onderdak (niet aanwezig) in het inspectie gebied.<br><br>Op zolder zijn de gegolfde dakplaten zichtbaar. | - |
