# Asbestinventarisatetest

Hageland 68, 2450 Meerhout

Attestnummer : 20260824-000364.000

**Niet-asbestveilig**

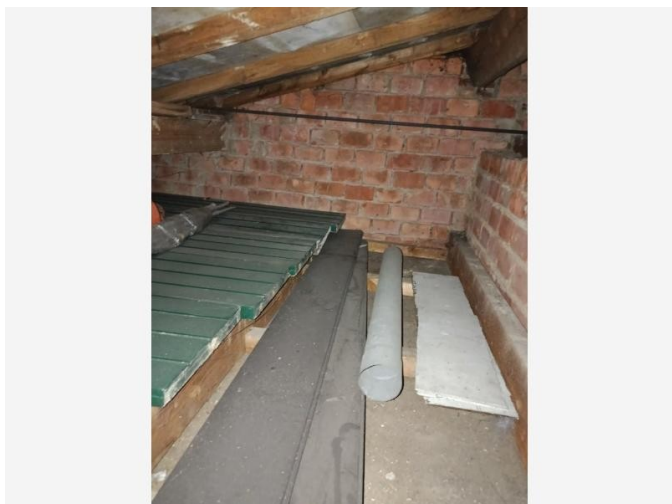
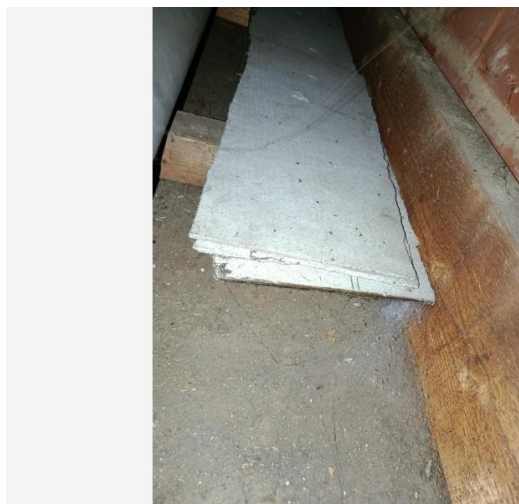
| Beschrijving | Type | Actie |
|---|---|---|
| 1. Asbestcement afval zolder | Asbestmateriaal | Dringend verwijderen |

| Identificatiemethode | De asbestdeskundige beoordeelt het materiaal als asbestverdacht en dus asbesthoudend, en dit zonder monstername. |

-u beschikt over een vernevelaar (water) of fixeermiddel om het abestmateriaal te bevochtigen tijdens de volledige duur van de werken

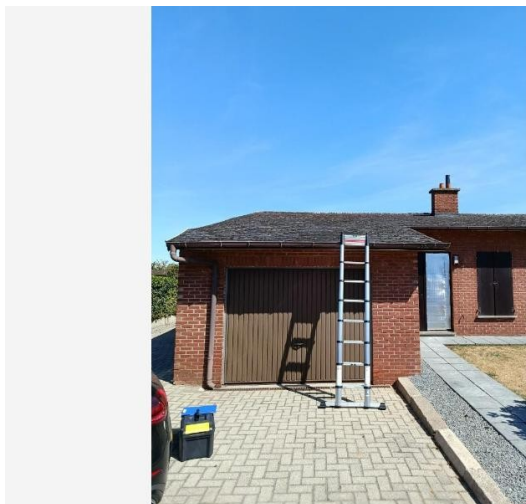
| Opmerking | <p>Er werd een staal genomen aan een uitstekend stuk waardoor de waterdichtheid van de dakbedekking niet in het gedrang komt.</p> <p>De vermelde oppervlaktes, diktes en volumes betreffen een beredeneerde schatting. Er worden geen rechten verleend aan deze oppervlaktes/diktes/volumes.</p> |

- Eenvoudige handelingen: mag via doe-het-zelf of door werknemer(s) met opleidingsattest eenvoudige handelingen  
EH via doe-het zelf Standaard dragen van de nodige wegwerp beschermingsmiddelen FFP 3 masker , handschoenen en tyvec CAT III type 5-6 , afwasbaar schoeisel Indien mogelijk de ondervloer afdekken , leien voorzichtig verwijderen, extra fixeren, niet breken , niet gooien, onmiddellijk verpakken of voorzichtig in container met asbest bag plaatsen. Voldoende benevelen/bevochtigen tijdens de duur van de werken. Gebruik geen storkokers. Voor hechtgebonden toepassingen: Bij verwijdering door doe-het-zelf moet men dit afval dubbel en luchtdicht verpakt aandienen bij het gemeentelijk recyclagepark. Men raadpleegt best op voorhand de voorwaarden van het recyclagepark. Indien leien in slechte staat zijn en kans bestaat op breken : Eenvoudige handeling opgeleid personeel , alle werknemer(s) moeten wel beschikken over een opleidingsattest eenvoudige handelingen 8u Zie ook link Zie <https://ovam.vlaanderen.be/wie-mag-wat->

-er geen minderjarigen of derden aanwezig zijn -u beschikt over PE-folie en zakken om loskomende deeltjes en het afval op te vangen en te verpakken -u beschikt over een vernevelaar (water) of fixeermiddel om het asbestmateriaal te bevochtigen tijdens de volledige duur van de werken -u weet hoe u asbestmateriaal veilig kan demonteren zonder stof of breuken -u beschikt over natte doeken om eventuele resten en stof weg te nemen

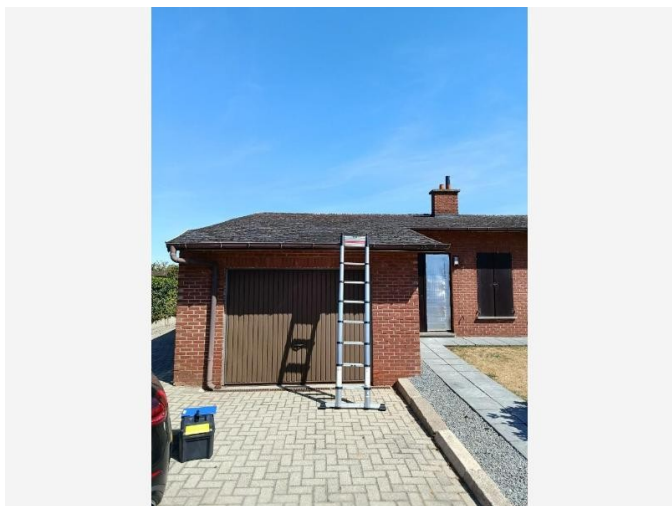
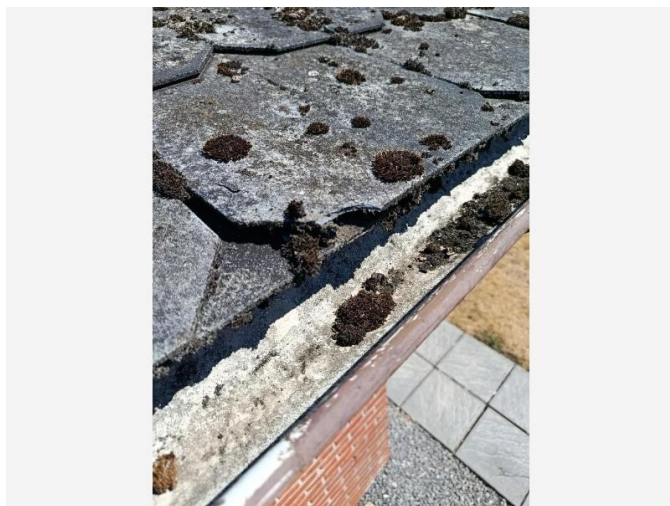
| Identificatiemethode | De asbestdeskundige beoordeelt het materiaal als asbestverdacht en dus asbesthoudend, en dit zonder monstername. |
| Opmerking | <p>De vermelde oppervlaktes, diktes, gewichten en volumes betreffen een beredeneerde raming. Er worden geen rechten verleend aan deze oppervlaktes/diktes/volumes.</p> <p>Hemelwater dat afspoelt van asbestcement daken of gevels kan asbestdeeltjes bevatten.</p> <p>het zijn 2 pvc dakgoten van garage /dakgoot van afdak achter/dakgoot woning voor en achterzijde</p> |

Voor verwijdering het slib extra bevochtigen of fixeren om stof te voorkomen , niet breken om stof te beperken .

-u beschikt over een vernevelaar (water) of fixeermiddel om het asbestmateriaal te bevochtigen tijdens de volledige duur van de werken

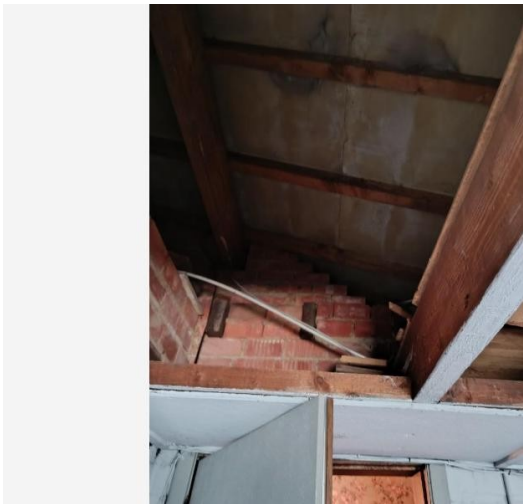
| Opmerking | <p>De vermelde oppervlaktes, diktes en volumes betreffen een beredeneerde schatting. Er worden geen rechten verleend aan deze oppervlaktes/diktes/volumes.</p> <p>Deze handeling is een steekproef, er is geen garantie dat het volledige dak met éénzelfde materiaal is opgebouwd. Dit kan enkel via destructief onderzoek vastgesteld worden.</p> |

(dak werker met 8u basisopleiding asbest) indien de platen eenvoudig te verwijderen zijn zonder kans op breken kan dit via doe-het-zelf of door werknemer(s) met opleidingsattest eenvoudige handelingen; Dek de zoldervloer af met plastic folie . Standaard dragen van de nodige wegwerp beschermingsmiddelen FFP 3 masker , handschoenen en tyvec CAT III type 5-6 , afspoelbaar schoeisel Verwijder de dakpannen. Fixeer het plaatmateriaal , de asbesthoudende platen één voor één en in hun geheel verwijderen. Niet gooien, niet breken. Verwijder onder verneveling of tussentijds voldoende bevochtigen tijdens de volledige duur van de werken. Dubbel verpakken in plastic folie , luchtdicht verpakken of plaats in container met asbestbag. Reinig Nadien de draagstructuur met vochtige doeken (+stofzuiger met absoluut filter kan niet gehuurd worden dus voor een particulier niet mogelijk .) Alle werknemer(s) moeten wel beschikken over een opleidingsattest eenvoudige handelingen 8u. Een vastgesteld asbesthoudend onderdak mag niet definitief

-u beschikt over een vernevelaar (water) of fixeermiddel om het asbestmateriaal te bevochtigen tijdens de volledige duur van de werken

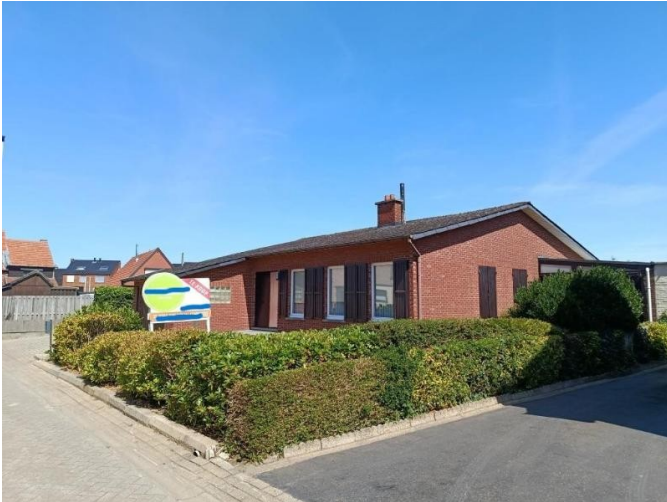
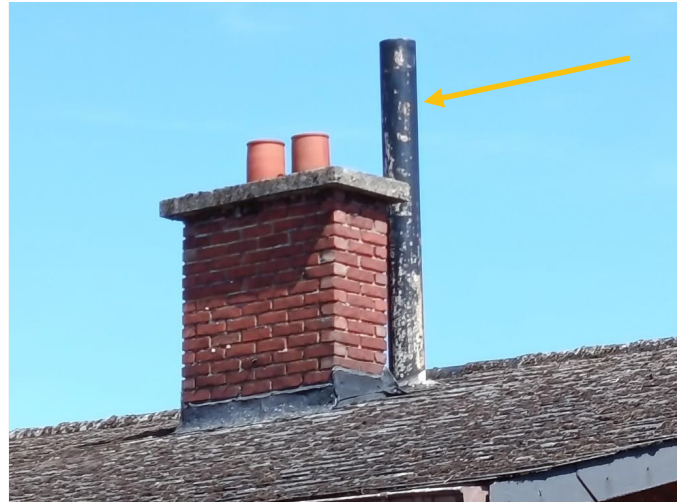
## Fiche 6: rookgaskanaal op dak woning (visueel vastgesteld)

Asbestmateriaal

- Eenvoudige handelingen: mag via doe-het-zelf of door werknemer(s) met opleidingsattest eenvoudige handelingen  
EH via doe-het-zelf De buis kan voorzichtig losgebeiteld worden, extra bevochtigen om stof te voorkomen  
Standaard dragen van de nodige wegwerp beschermingsmiddelen FFP 3 masker, handschoenen en tyvec  
CAT III type 5-6, afwasbaar schoeisel Bij de gemeente/containerpark afsluitzakken halen om dubbel in te pakken, sluit luchtdicht af en breng naar het plaatselijk containerpark als hechtgebonden asbestafval. Voor hechtgebonden toepassingen: Bij verwijdering door doe-het-zelf moet men dit afval dubbel en luchtdicht verpakt aandienen bij het gemeentelijk recyclagepark. Men raadpleegt best op voorhand de voorwaarden van het recyclagepark. Zie ook link Zie <https://ovam.vlaanderen.be/wie-mag-wat-verwijderen>  
<https://ovam.vlaanderen.be/voorzorgsmaatregelen-bij-asbestverwijdering>  
<https://ovam.vlaanderen.be/asbestafval-afvoeren> Zie ook wetgevend kader (website van de OVAM en CODEX boek VI titel 3). [http://werk.belgie.be/sites/default/files/content/documents/Welzijn op het](http://werk.belgie.be/sites/default/files/content/documents/Welzijn%20op%20het%20werk.pdf)

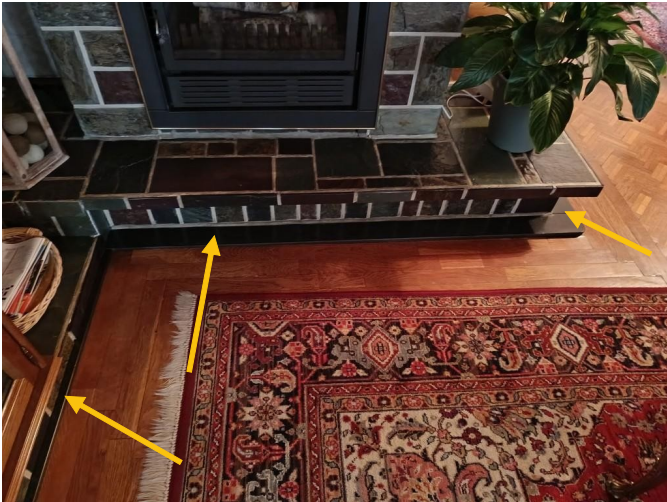
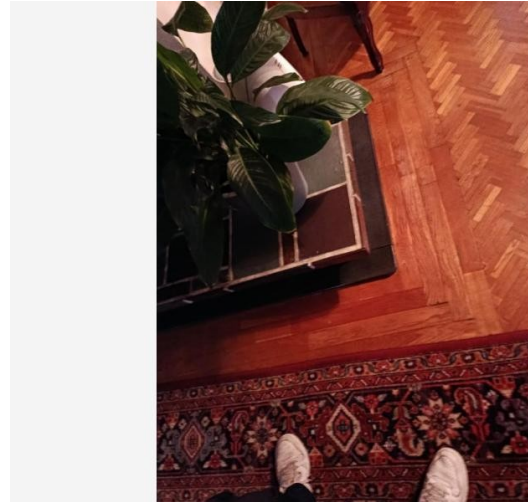
## Fiche 7: vloertegels rond schouwmantel woonkamer binnen (massal)

Asbestmateriaal

| Identificatiemethode | <p>De asbestdeskundige beoordeelt het materiaal als asbestverdacht en dus asbesthoudend, en dit zonder monstername.</p> <p>Motivatie: De monstername brengt andere schade aan dan schade die inherent is aan de monstername.</p> |
| Opmerking | <p>Visueel verdacht beschouwd.</p> <p>De vermelde oppervlaktes, diktes, gewichten en volumes betreffen een beredeneerde schatting. Er worden geen rechten verleend aan deze oppervlaktes/diktes/volumes.</p> |

- Eenvoudige handelingen: mag via doe-het-zelf of door werknemer(s) met opleidingsattest eenvoudige handelingen  
EH via doe-het-zelf : De dorpels of tabletten kunnen voorzichtig losgebeiteld worden, zonder de toepassing zelf te breken , extra bevochtigen om stof te voorkomen Standaard dragen van de nodige wegwerp beschermingsmiddelen FFP 3 masker , handschoenen en tyvec CAT III type 5-6 , afwasbaar schoeisel Verpakken in dubbel plastic folie , sluit luchtdicht af en afvoeren naar het containerpark als hechtgebonden asbestafval. Voor hechtgebonden toepassingen: Bij verwijdering door doe-het-zelf moet men dit afval dubbel en luchtdicht verpakt aandienen bij het gemeentelijk recyclagepark. Men raadpleegt best op voorhand de voorwaarden van het recyclagepark. Zie ook link Zie <https://ovam.vlaanderen.be/wie-mag-wat-verwijderen> <https://ovam.vlaanderen.be/voorzorgsmaatregelen-bij-asbestverwijdering> <https://ovam.vlaanderen.be/asbestafval-afvoeren> Zie ook wetgevend kader (website van de OVAM en CODEX

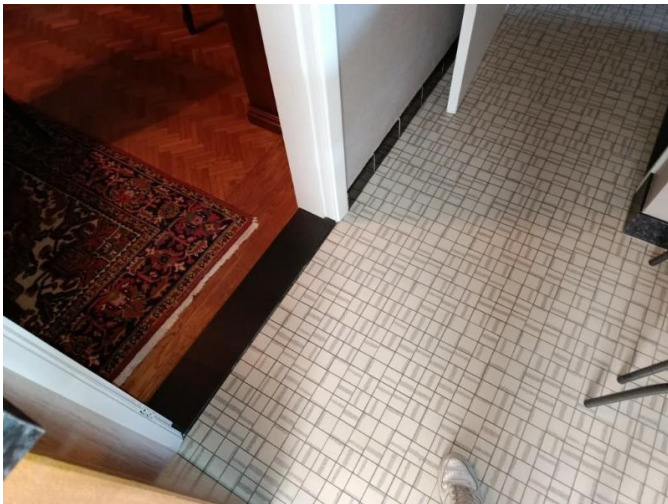
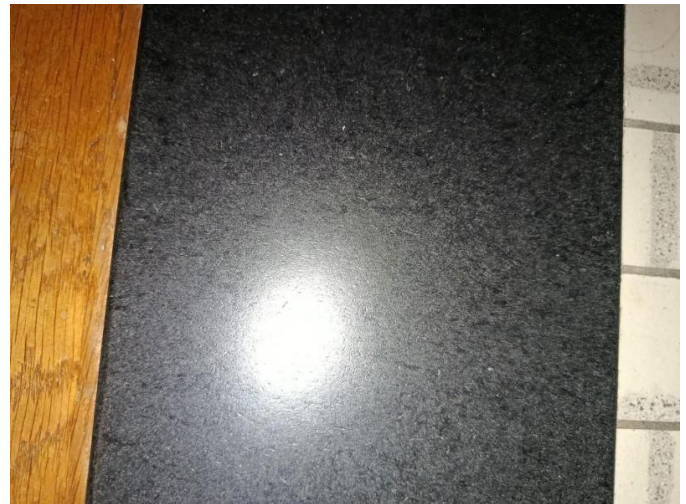
| Identificatiemethode | <p>De asbestdeskundige beoordeelt het materiaal als asbestverdacht en dus asbesthoudend, en dit zonder monstername.</p> <p>Motivatie: De monstername brengt andere schade aan dan schade die inherent is aan de monstername.</p> |

- Eenvoudige handelingen: mag via doe-het-zelf of door werknemer(s) met opleidingsattest eenvoudige handelingen  
EH via doe-het zelf : De dorpels of tabletten kunnen voorzichtig losgebeiteld worden, zonder de toepassing zelf te breken , extra bevochtigen om stof te voorkomen Standaard dragen van de nodige wegwerp beschermingsmiddelen FFP 3 masker , handschoenen en tyvec CAT III type 5-6 , afwasbaar schoeisel Verpakken in dubbel plastic folie , sluit luchtdicht af en afvoeren naar het containerpark als hechtgebonden asbestafval. Voor hechtgebonden toepassingen: Bij verwijdering door doe-het-zelf moet men dit afval dubbel en luchtdicht verpakt aandienen bij het gemeentelijk recyclagepark. Men raadpleegt best op voorhand de voorwaarden van het recyclagepark. Zie ook link Zie <https://ovam.vlaanderen.be/wie-mag-wat-verwijderen> <https://ovam.vlaanderen.be/voorzorgsmaatregelen-bij-asbestverwijdering> <https://ovam.vlaanderen.be/asbestafval-afvoeren> Zie ook wetgevend kader (website van de OVAM en CODEX boek VI titel 3). [http://werk.belgie.be/sites/default/files/content/documents/Welzijn op het](http://werk.belgie.be/sites/default/files/content/documents/Welzijn%20op%20het%20werk.pdf)

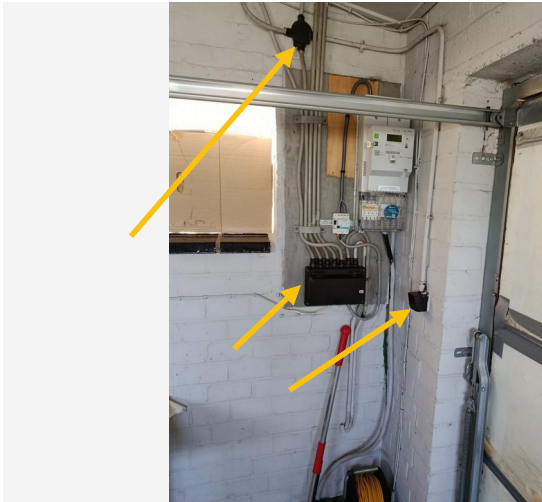
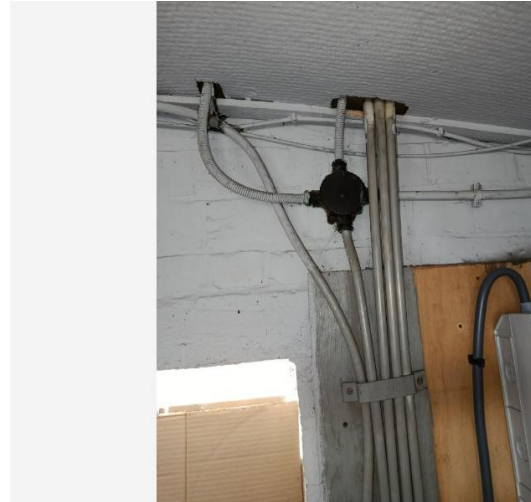
## Fiche 9: Bakeliet toep.(schakelaars-stopcontact.-verdeeldozen-garage

Asbestmateriaal

| Identificatiemethode | <p>De asbestdeskundige beoordeelt het materiaal als asbestverdacht en dus asbesthoudend, en dit zonder monstername.</p> <p>Motivatie: De monstername brengt andere schade aan dan schade die inherent is aan de monstername.</p> |
| Opmerking | <p>Het is moeilijk te bepalen of de bakeliettoepassingen in de woning ook effectief asbesthoudend zijn (het kan ook gaan om de asbestvrije variant).</p> <p>Er werd geen monster genomen owv beschadiging aan een elektrisch gerelateerde toepassing, extra controle bij verwijdering van het verdacht materiaal.</p> |

- Eenvoudige handelingen: mag via doe-het-zelf of door werknemer(s) met opleidingsattest eenvoudige handelingen  
Schakelaars, stopcontacten en andere gelijkaardige toepassingen kunnen eenvoudig losgeschroefd worden --> EH doe-het-zelf. Afgesloten of verzegelde kast --> EH opgeleid techniek personeel 8u basisopleiding asbest. Voor elektrische infrastructuur en uitrusting dient u vooraleer men deze toepassing gaat bevochtigen de elektriciteit af te sluiten (zoniet elektrocutie-/brandgevaar). standaard dragen van de nodige wegwerp beschermingsmiddelen FFP 3 masker , handschoenen en tyvec CAT III type 5-6 , afspoelbaar schoeisel Losschroeven en dubbel verpakken in plastic , sluit luchtdicht af en breng dit als hechtgebonden afval naar een plaatselijk containerpark. Voor hechtgebonden toepassingen: Bij verwijdering door doe-het-zelf moet men dit afval dubbel en luchtdicht verpakt aandienen bij het gemeentelijk recyclagepark. Men raadpleegt best op voorhand de voorwaarden van het recyclagepark.

-u beschikt over een vernevelaar (water) of fixeermiddel om het asbestmateriaal te bevochtigen tijdens de volledige duur van de werken

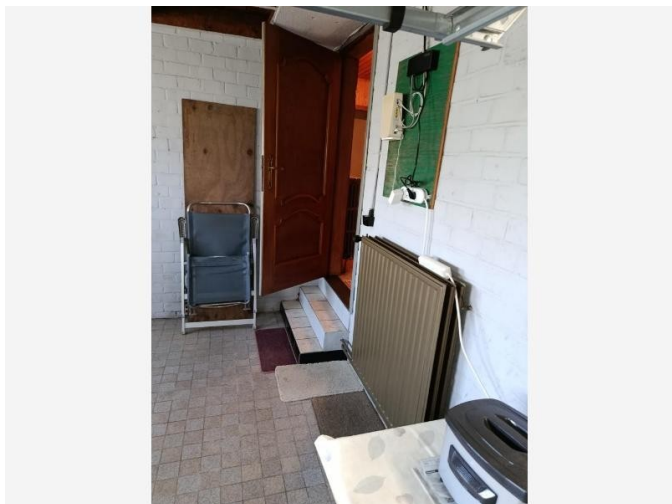
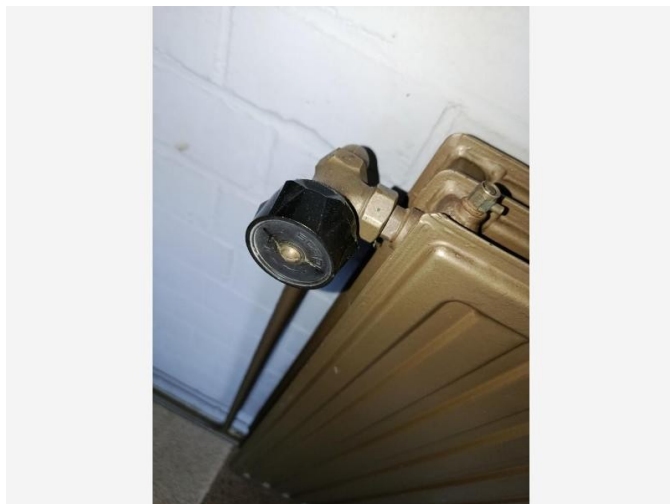
| Identificatiemethode | <p>De asbestdeskundige beoordeelt het materiaal als asbestverdacht en dus asbesthoudend, en dit zonder monstername.</p> <p>Motivatie: De monstername brengt andere schade aan dan schade die inherent is aan de monstername.</p> |
| Opmerking | <p>Het is moeilijk te bepalen of de bakeliettoepassingen in de woning ook effectief asbesthoudend zijn (het kan ook gaan om de asbestvrije variant).</p> <p>Er werd geen monster genomen owv beschadiging aan een elektrisch gerelateerde toepassing, extra controle bij verwijdering van het verdacht materiaal.</p> |

- Eenvoudige handelingen: mag via doe-het-zelf of door werknemer(s) met opleidingsattest eenvoudige handelingen  
Schakelaars, stopcontacten en andere gelijkaardige toepassingen kunnen eenvoudig losgeschroefd worden --> EH doe-het-zelf. Afgesloten of verzegelde kast --> EH opgeleid techniek personeel 8u basisopleiding asbest. Voor elektrische infrastructuur en uitrusting dient u vooraleer men deze toepassing gaat bevochtigen de elektriciteit af te sluiten (zoniet elektrocutie-/brandgevaar). standaard dragen van de nodige wegwerp beschermingsmiddelen FFP 3 masker , handschoenen en tyvec CAT III type 5-6 , afspoelbaar schoeisel Losschroeven en dubbel verpakken in plastic , sluit luchtdicht af en breng dit als hechtgebonden afval naar een plaatselijk containerpark. Voor hechtgebonden toepassingen: Bij verwijdering door doe-het-zelf moet men dit afval dubbel en luchtdicht verpakt afdienen bij het gemeentelijk recyclagepark. Men raadpleegt best op voorhand de voorwaarden van het recyclagepark.

-u beschikt over een vernevelaar (water) of fixeermiddel om het asbestmateriaal te bevochtigen tijdens de volledige duur van de werken

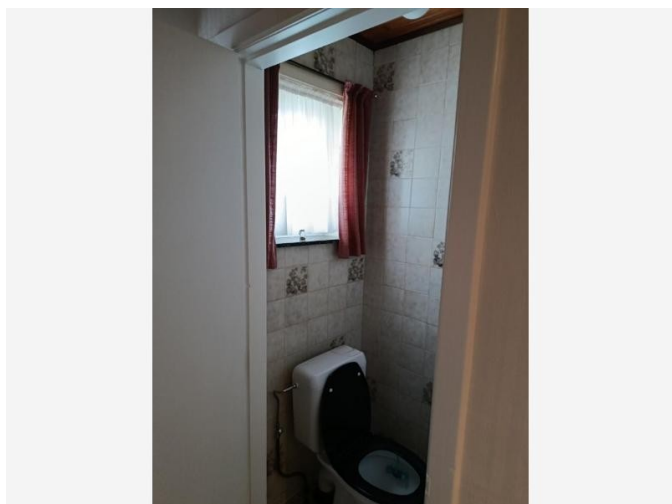
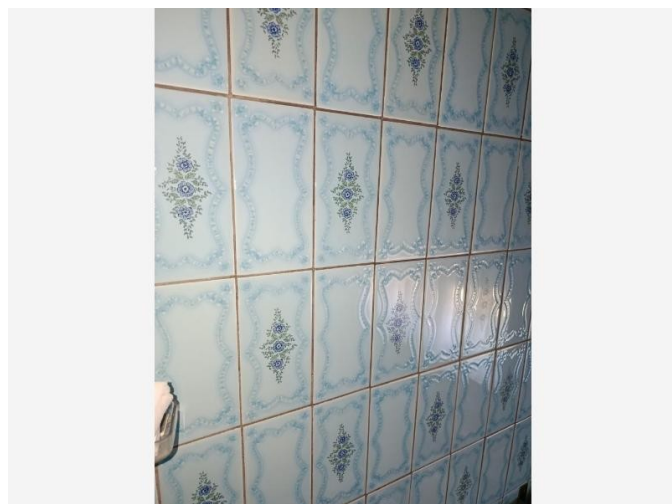
## Fiche 15: Tegellijm wandtegels badkamer en wc niet zichtbaar

Advies

| Basis voor advies | Beoordeling op basis van expertise, zonder een vaststelling door de asbestdeskundige. |

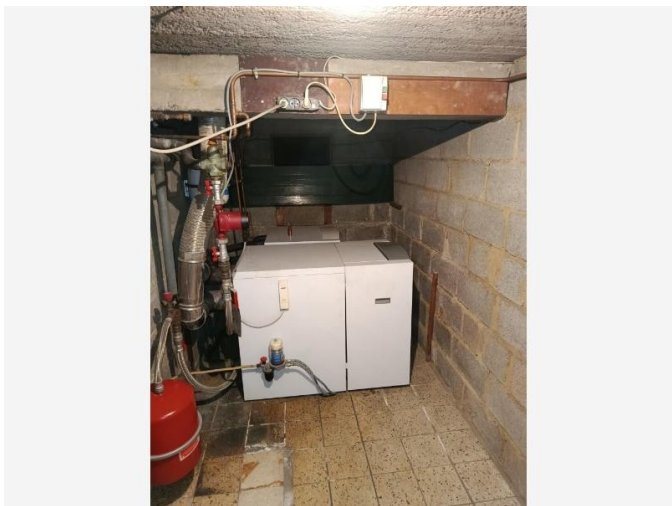
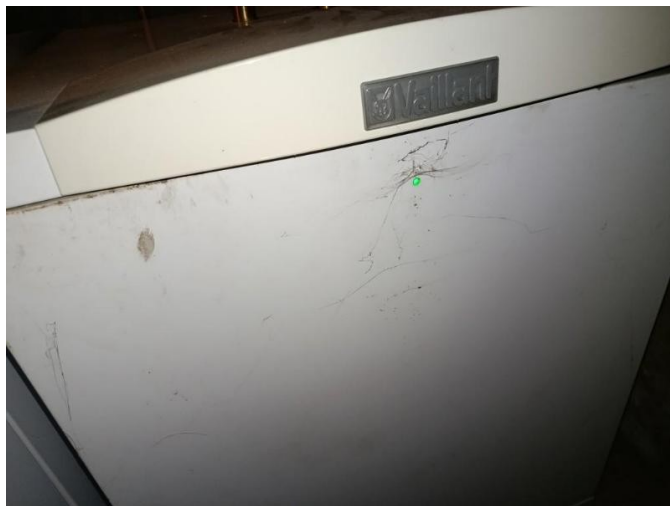
## Fiche 24: cv geen info te vinden op het toestel

| Beschrijving | Notitie | Terug te vinden op plannen |
|---|---|---|
| Fiche 24: cv geen info te vinden op het toestel | er is geen informatie te vinden van de cv-ketel.<br><br>laat deze controleren door een erkende firma. | Plan 1.1: kelder |
