# Asbestinventarisatattest

Hasseltsebaan 14A/1, 3290 Diest

Attestnummer : 20260811-000233.000

Uitgegeven op : 11.08.2026

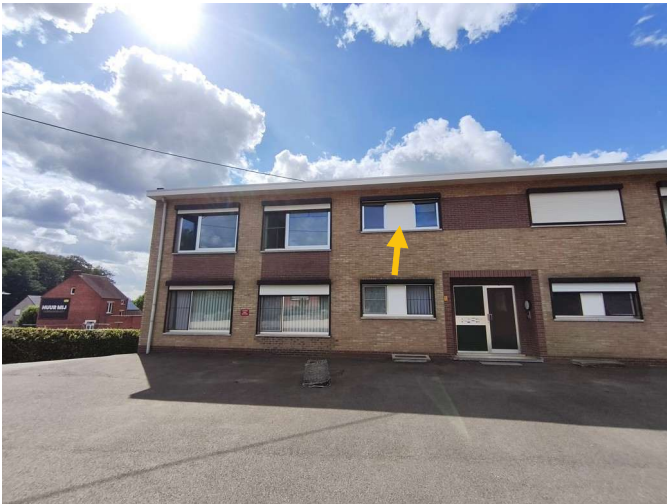
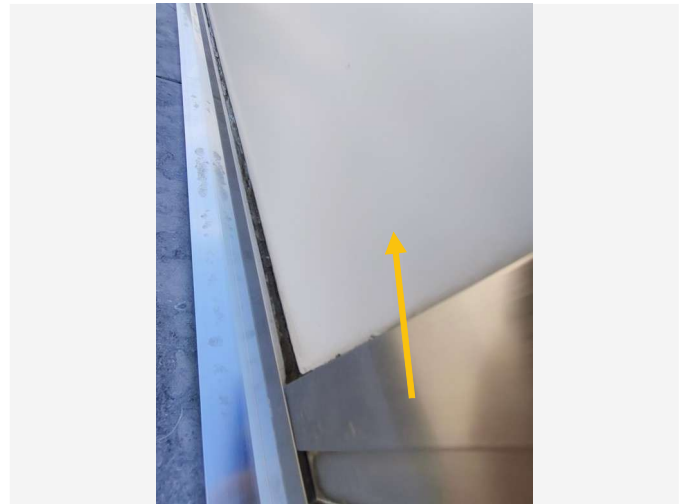
| Eindbeoordeling materiaalrisico | Laag materiaalrisico en/of verlaagde kans op vezelvrijgave |

| Asbestsoort (vezeltype) | Crocidoliet aanwezig |
| Toestand van het materiaal | Onbeschadigd, niet verweerd |

| Asbestmateriaal | Plaat, paneel, tablet - Geëmailleerd, type Glasal |
| Opmerking | <p>De platen zijn visueel /auditief als asbestverdacht beschouwd. Er werd geen staalname uitgevoerd wegens kans op breukvlakken.</p> <p>De vermelde oppervlaktes, diktes, gewichten en volumes betreffen een beredeneerde schatting. Er worden geen rechten verleend aan deze oppervlaktes/diktes/volumes.</p> |

Het asbestmateriaal valt onder de mijlpaal van 2040.

Zorgvuldig beheren

- Zorg voor een veilig beheer. Vermijd het beschadigen van het asbestmateriaal. Controleer de toestand jaarlijks op wijzigingen.
- Voer bijkomende staalname(s) uit.

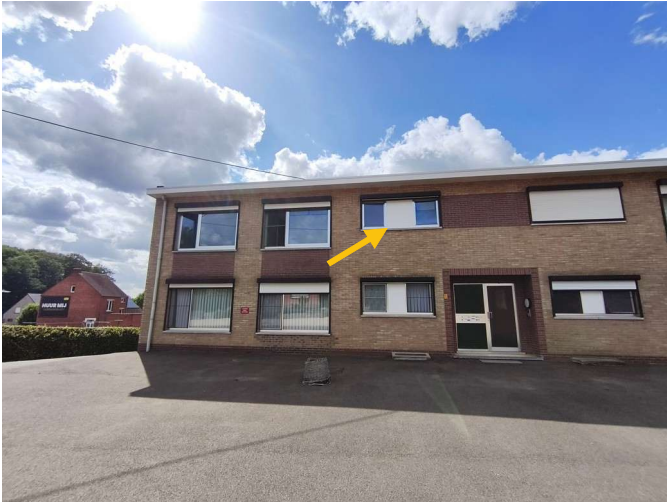
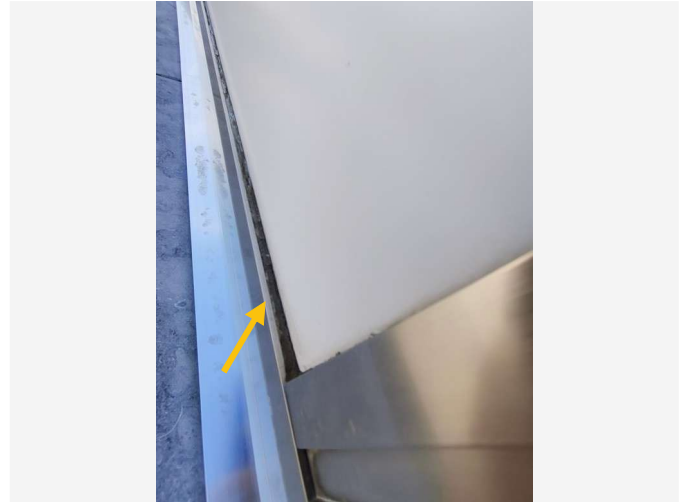
## Fiche 2: Kit kozijn-glas raam slpk en raam terras/gem. traphal

| Eindbeoordeling materiaalrisico | Laag materiaalrisico en/of verlaagde kans op vezelvrijgave |

| Asbestsoort (vezeltype) | Alleen chrysotiel aanwezig |
| Toestand van het materiaal | Licht beschadigd, licht verweerd. Intacte calciumsilicaatplaat of materiaal met categorie 3-gebondenheid |

| # | Type | Referentie | Resultaat |
|---|---|---|---|
| 2.1 | Puntmonster | 0004 | Chrysotiel |

| Asbestmateriaal | In-situ afwerkingslagen - Pasta, stopverf, voegsel, stopsel, vulsel, mastiek, kitten, ... |

Het asbestmateriaal valt onder de mijlpaal van 2040.

Zorgvuldig beheren

- Zorg voor een veilig beheer. Vermijd het beschadigen van het asbestmateriaal. Controleer de toestand jaarlijks op wijzigingen.

Voor afdichtingsmateriaal tussen glas en schrijnwerk is het aangeraden dat het raam (kozijn, glas en afdichtingsmateriaal) in zijn geheel verwijderd wordt.

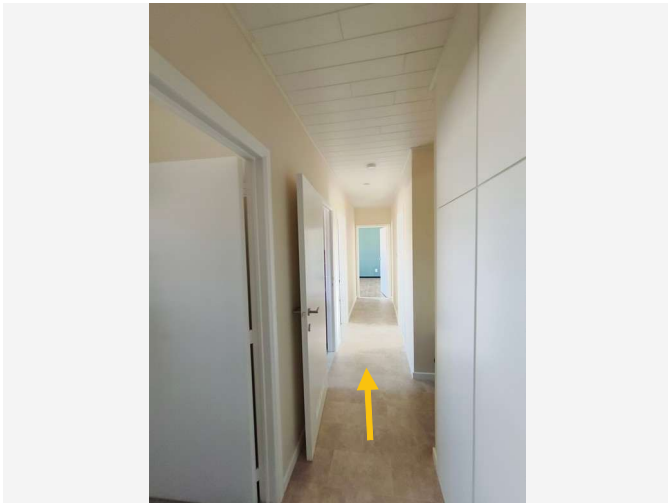
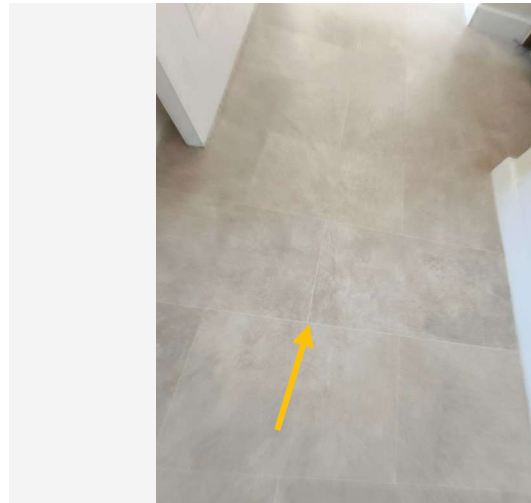
Volgens expertise kunnen we deze vinyl als niet asbest verdacht beschouwen (soepel en flexibel van structuur.) (onderkant met jute/koord) Het is niet gekend wat eronder bevindt extra controle aangewezen bij vloer werken.

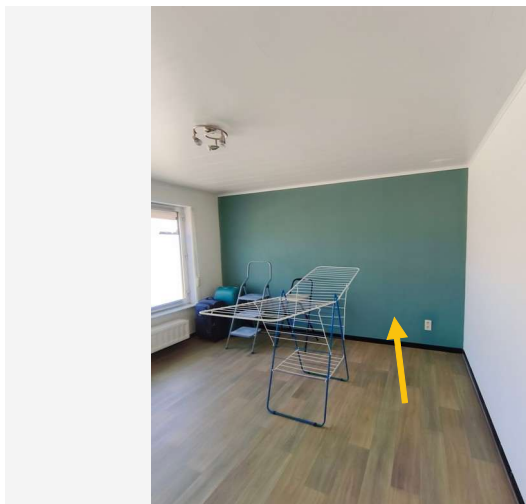
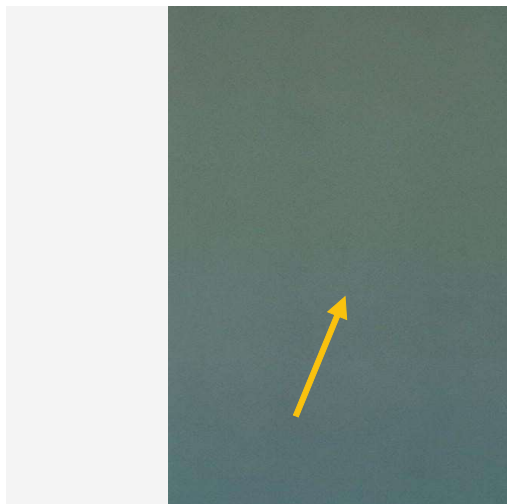
Er is 1 binnenwand in slpk 3 die is afgewerkt met valse wand in een niet-asbestverdacht plaatmateriaal: gipskartonplaat .

Het is niet duidelijk of er pleisterwerk of asbest toepassingen aanwezig zijn achter/op deze valse wanden, het is aangewezen om bijkomend onderzoek uit te voeren bij werken.

Zonder destructieve handeling is het niet mogelijk om na te gaan of er asbesthoudende materialen aanwezig zijn achter de wand afwerking. Als bij sloop of renovatie blijkt dat er achter deze wanden nog pleisterwerk of asbest verdachte toepassingen aanwezig zijn, moet dit bemonsterd worden.

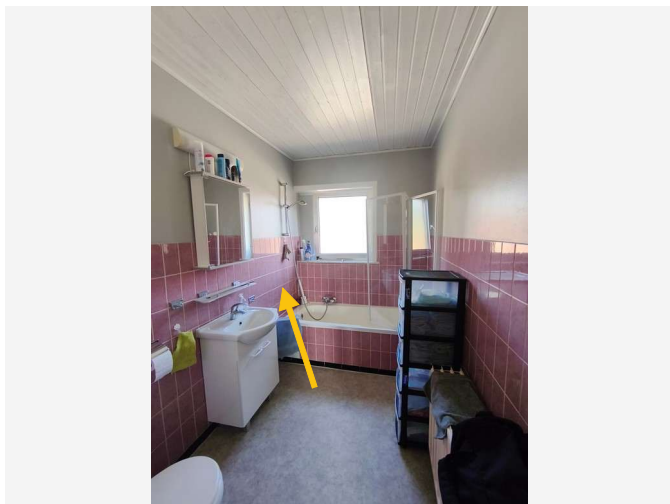
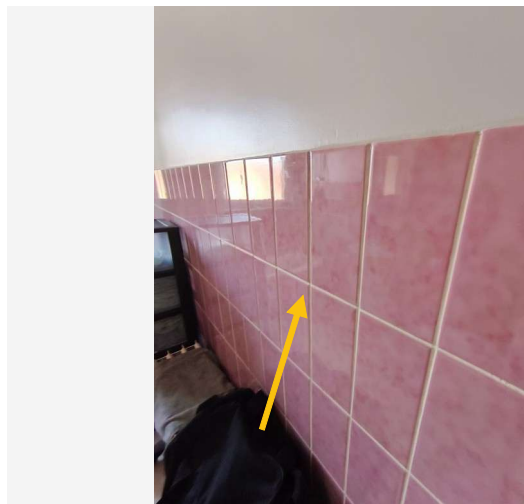
In het inspectieprotocol is een monsternamen van tegellijm verplicht om dit te identificeren als niet-asbesthoudend. Er waren geen facturen ter beschikking die bevestigen dat de tegels na 2001 waren geplaatst. Er waren geen bestaande beschadigingen aan de wandtegels om de lijm voldoende te kunnen inspecteren. Om dit af te toetsen is het aangewezen om bij eventuele renovatiewerken aan de tegels verder onderzoek/staalname te laten uitvoeren ter controle.

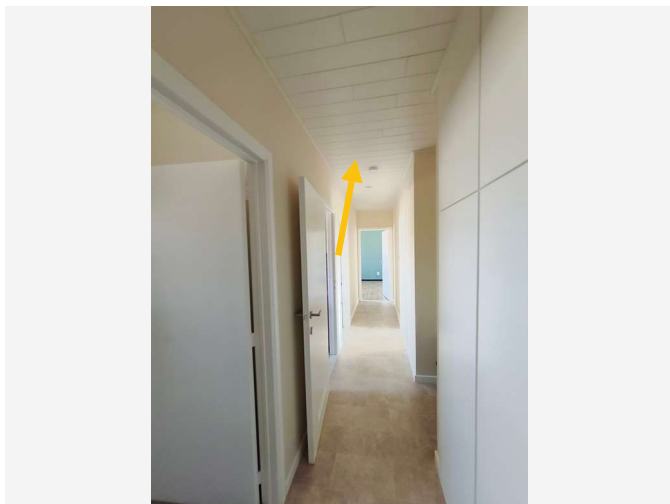
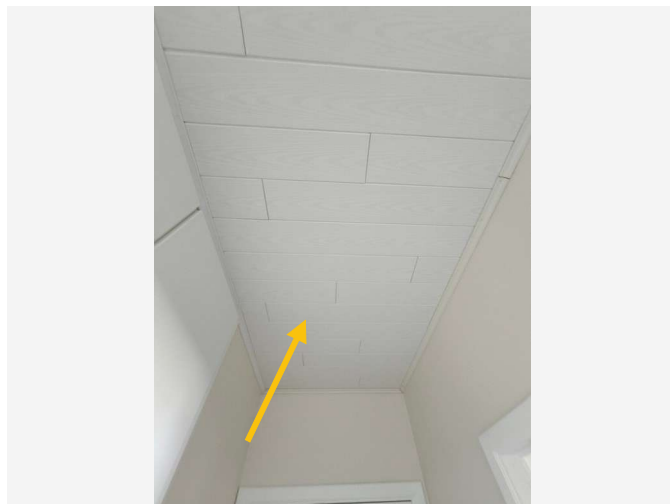
Er zijn enkele plafonds afgewerkt met valse plafonds in een niet-asbestverdacht plaatmateriaal: hout/plastic. Het is niet duidelijk of er pleisterwerk of ander verdacht asbestmateriaal aanwezig is achter / op deze valse plafonds, het is aangewezen om bijkomend onderzoek uit te voeren bij werken. Zonder destructieve handeling is het niet mogelijk om na te gaan of er asbesthoudende materialen aanwezig zijn achter de plafond afwerking. Als bij sloop of renovatie blijkt dat er achter deze plafonds nog pleisterwerk of asbest verdachte toepassingen aanwezig zijn, moet dit bemonsterd worden.

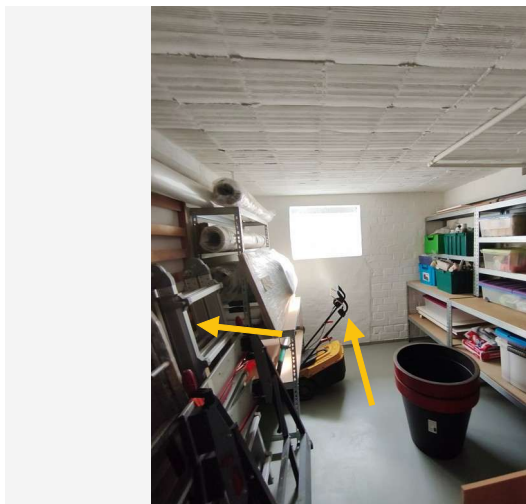
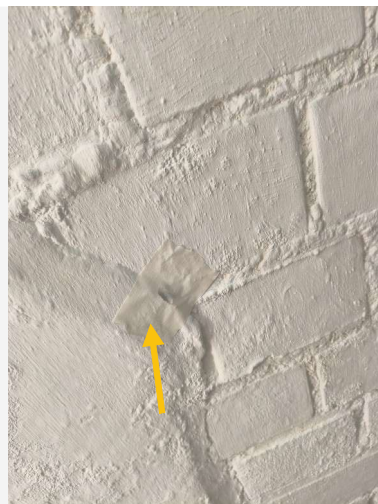
## Fiche 7: Cementering wanden kelder

Geen asbest

| # | Type | Referentie | Resultaat |
|---|---|---|---|
| 7.1 | Mengmonster | 0003 | Geen asbest |

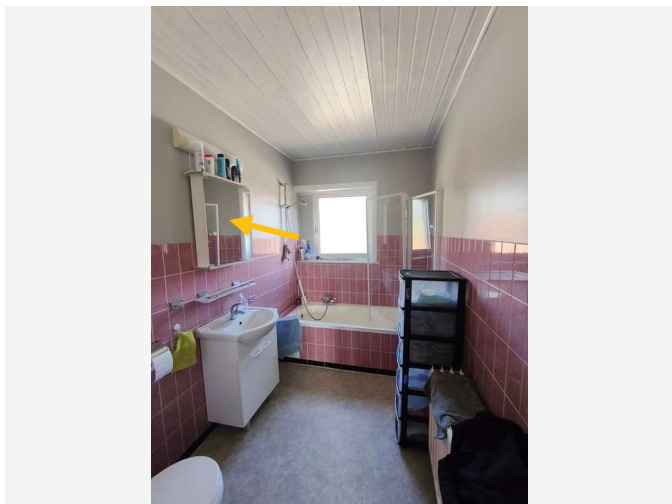
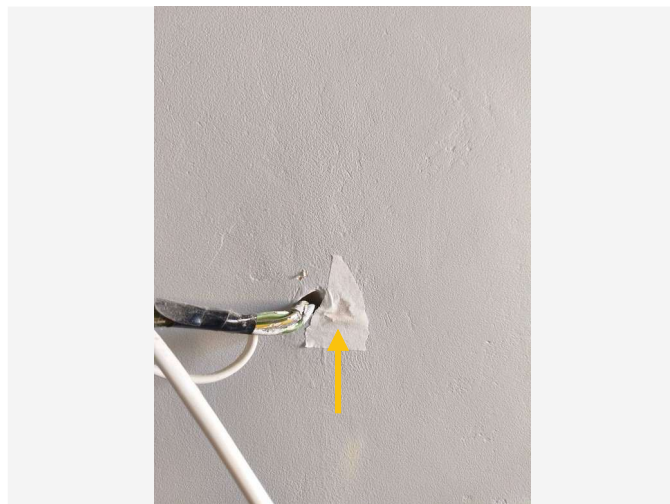
## Fiche 8: Muurpleister

Geen asbest

| # | Type | Referentie | Resultaat |
|---|---|---|---|
| 8.1 | Mengmonster | 0002 | Geen asbest |

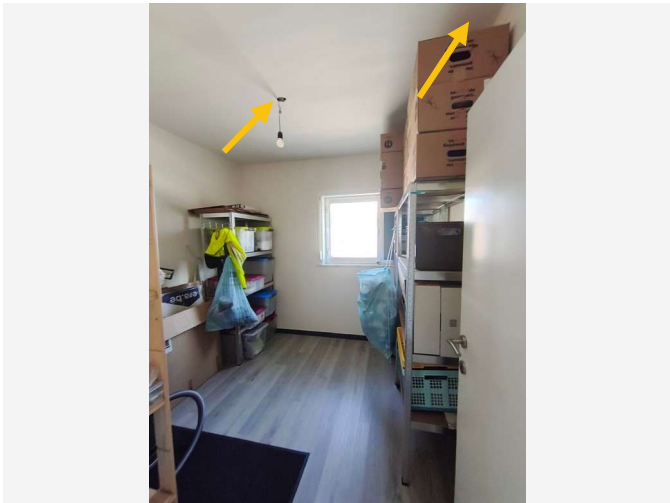
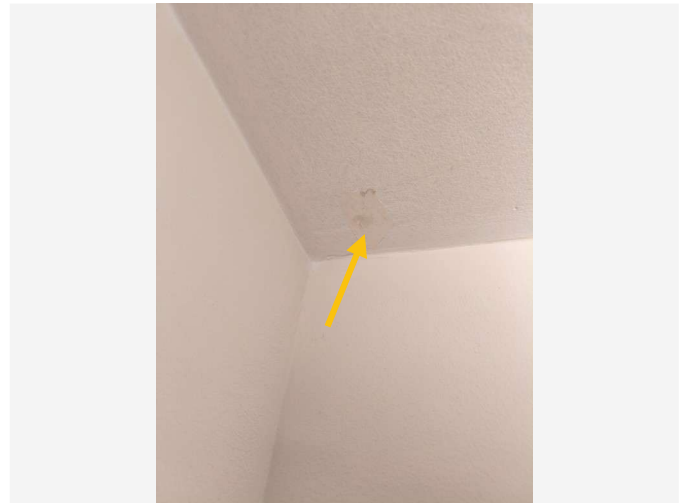
## Fiche 9: Plafondpleister

Geen asbest

| # | Type | Referentie | Resultaat |
|---|---|---|---|
| 9.1 | Mengmonster | 0001 | Geen asbest |

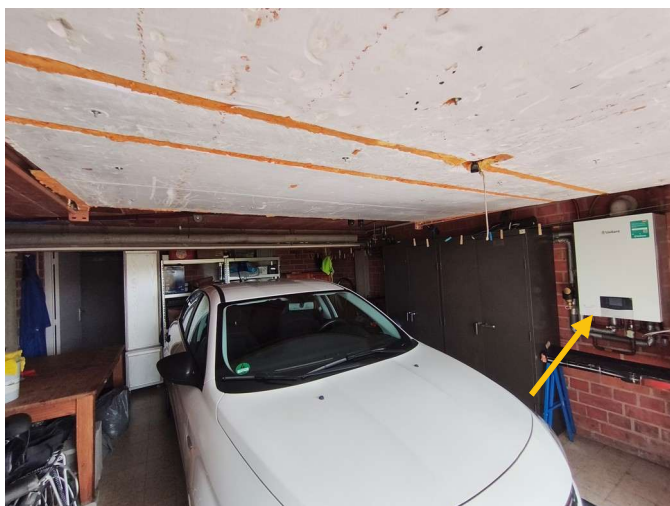
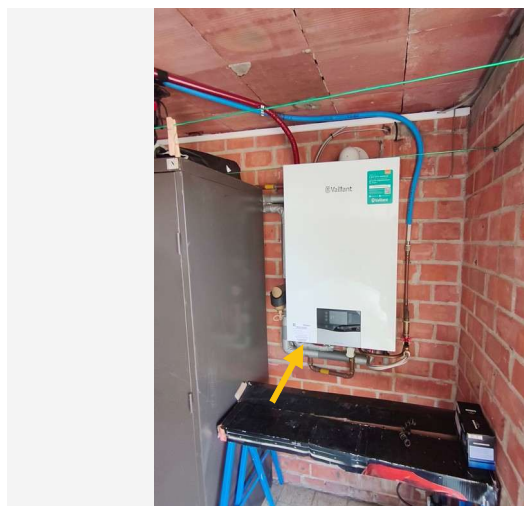
### Fiche 10: CV Ketel garage

| Beschrijving | Notitie | Terug te vinden op plannen |
|---|---|---|
| Fiche 10: CV Ketel garage | De CV ketel werd gecontroleerd( bwj na 2001) en is niet asbest verdacht, geen risico bouwjaar. | Plan 1.1: -1 |

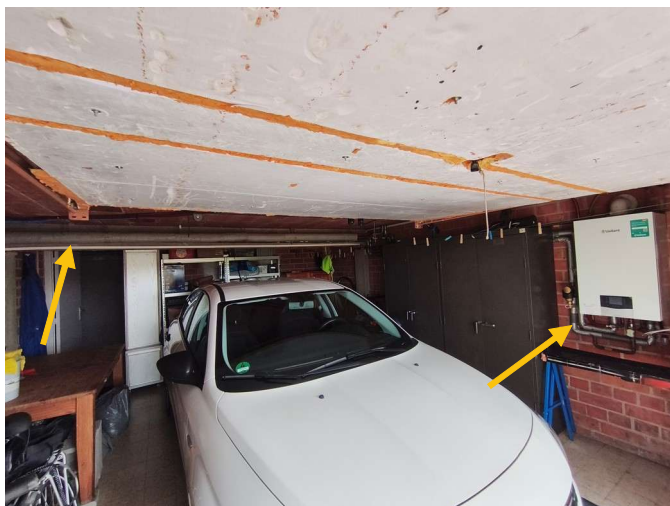
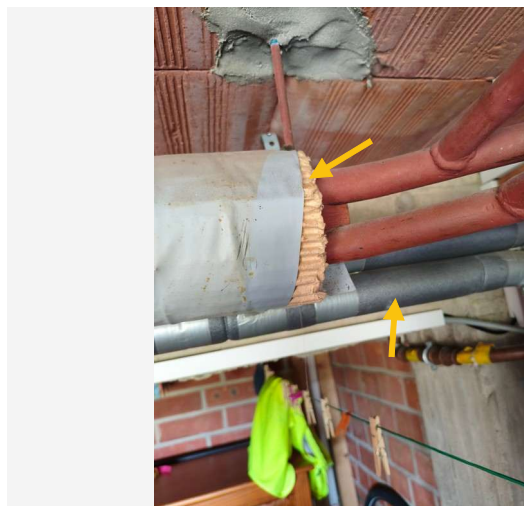
## Fiche 11: Leidingisolatie: niet verdacht

| Beschrijving | Notitie | Terug te vinden op plannen |
|---|---|---|
| Fiche 11: Leidingisolatie: niet verdacht | De thermische isolatie in garage en berging zijn visueel als niet-asbestverdacht beoordeeld. Deze bestaat uit karton en isomo | Plan 1.2: -1 |

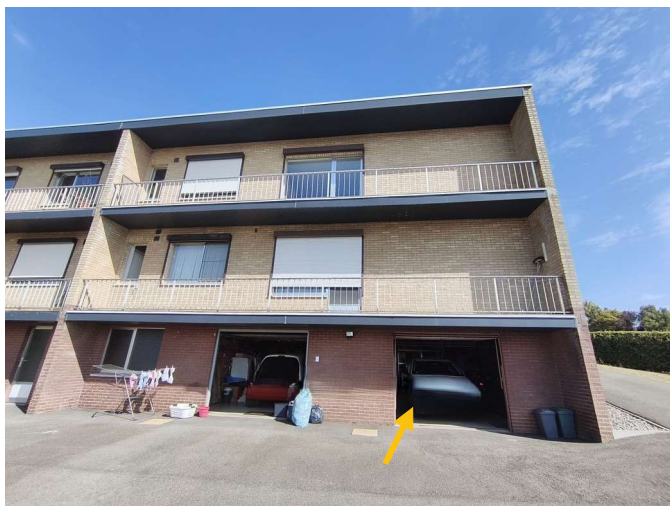
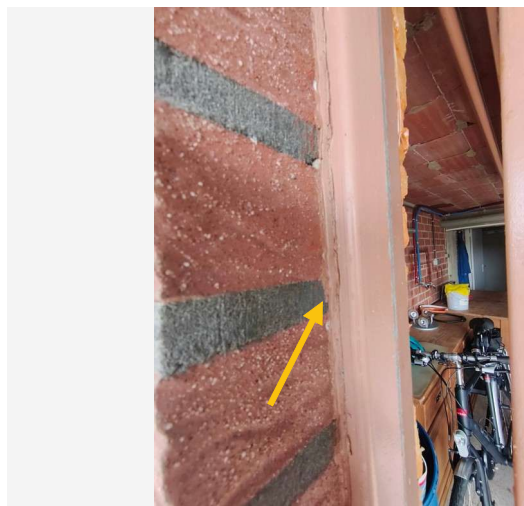
## Fiche 12: Kit niet verdacht alle ramen en poort (muur/profiel)

| Beschrijving | Notitie | Terug te vinden op plannen |
|---|---|---|
| Fiche 12: Kit niet verdacht alle ramen en poort (muur/profiel) | De gebruikte siliconen kit is niet asbestverdacht. Alle ramen en poort hebben siliconen die niet-asbestverdacht zijn. | - |
