Wassewater 7, 2440 Geel

Uitgegeven op : **28.07.2026**

## Zone 1: Woning

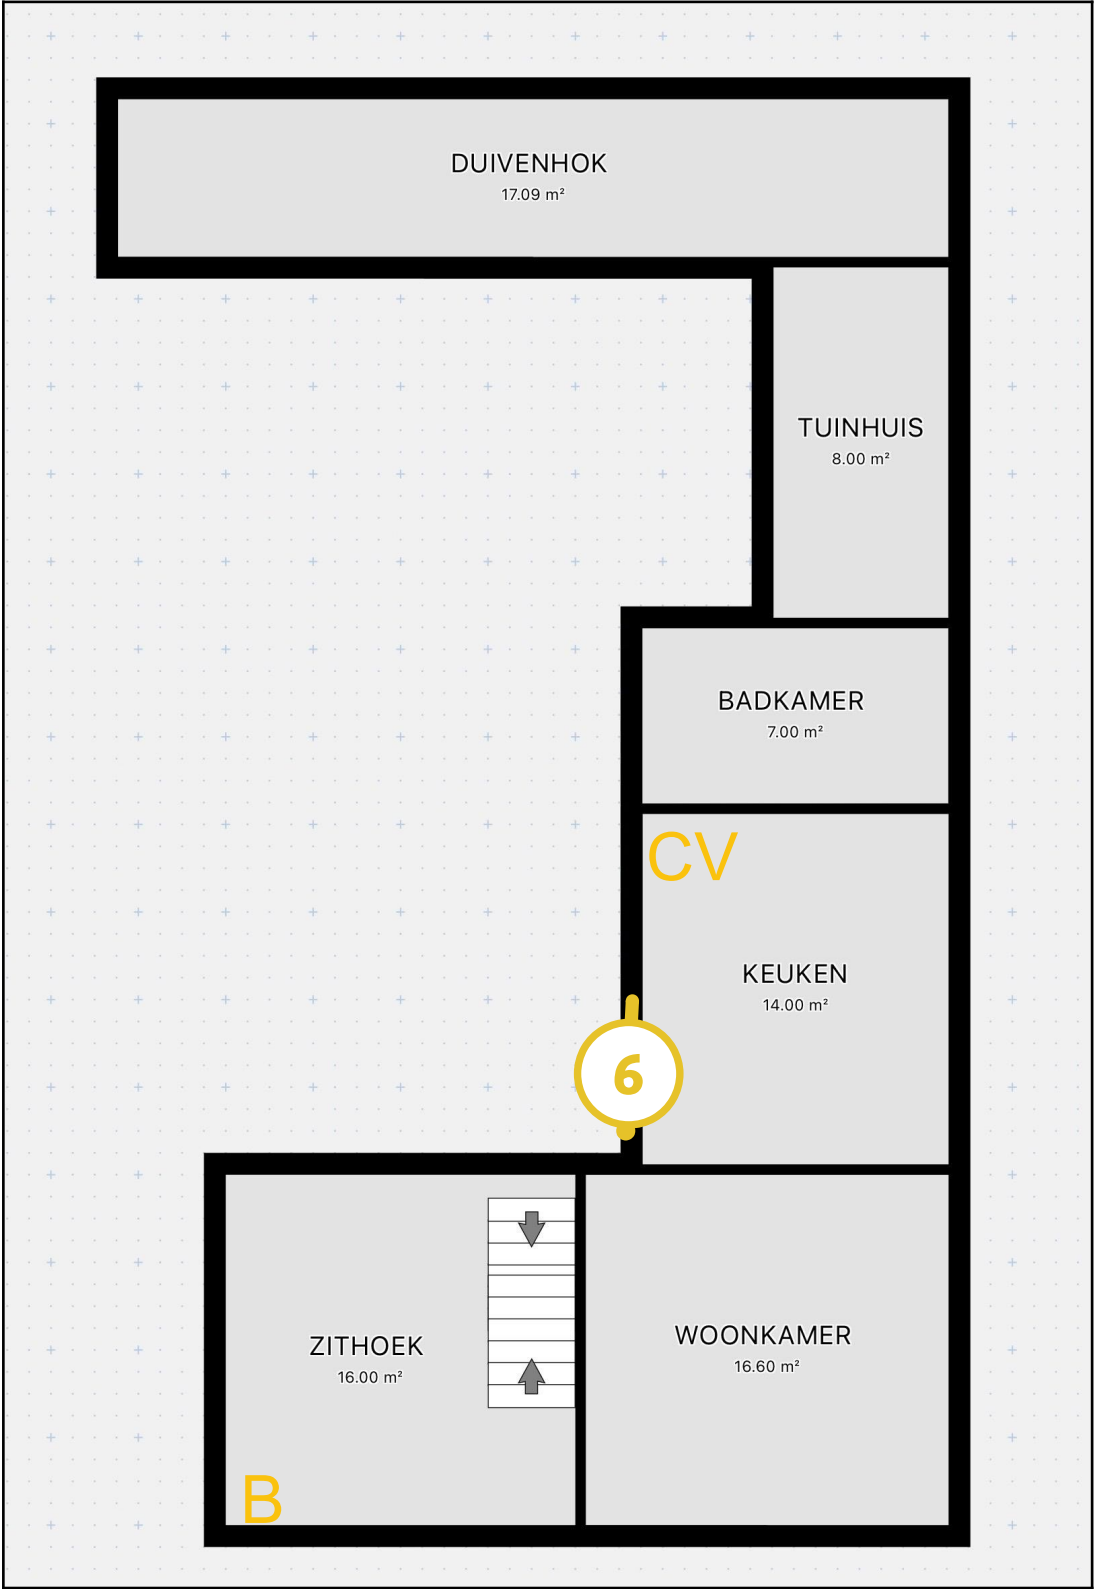
# Plan 1.2: Gelijkvloers

| 6. Glasal achterdeur | Asbestmateriaal | Zorgvuldig beheren |
| 7. Bakeliet toep. (schakelaars-stopcontacten-verdeel dozen) | Asbestmateriaal | Zorgvuldig beheren |

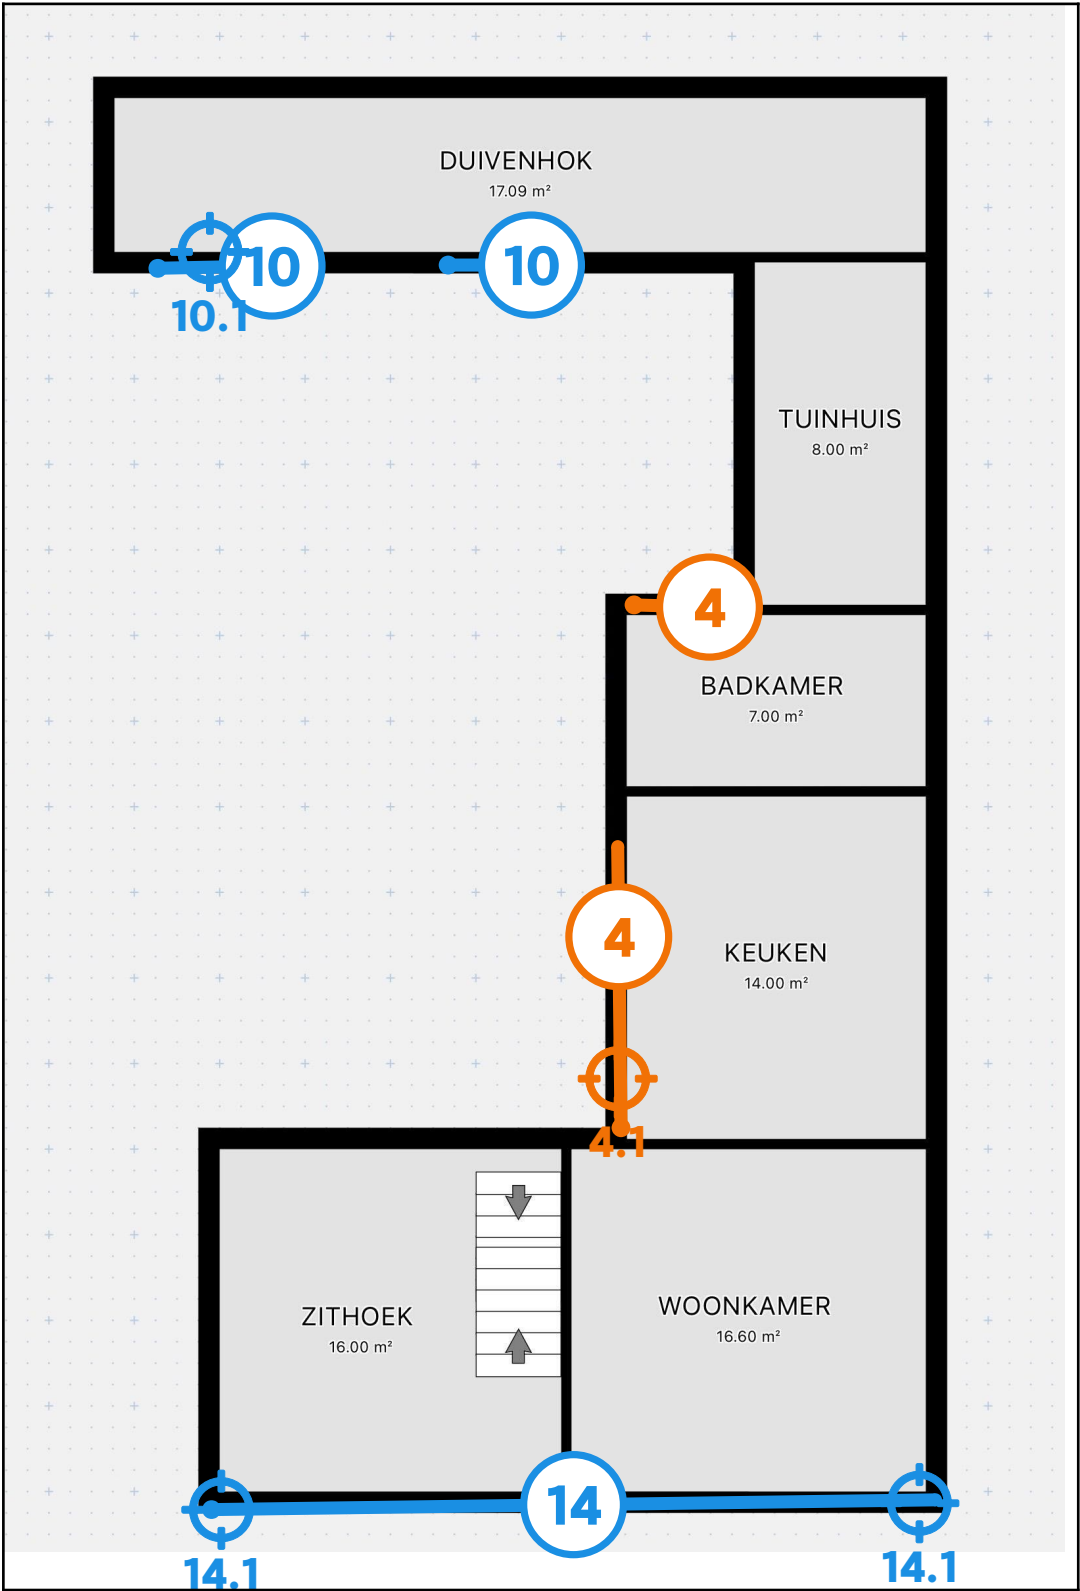
# Plan 1.4: Gelijkvloers

| 4. Stopverf - woning | Asbestmateriaal | <a href="#">Verwijderen</a> |

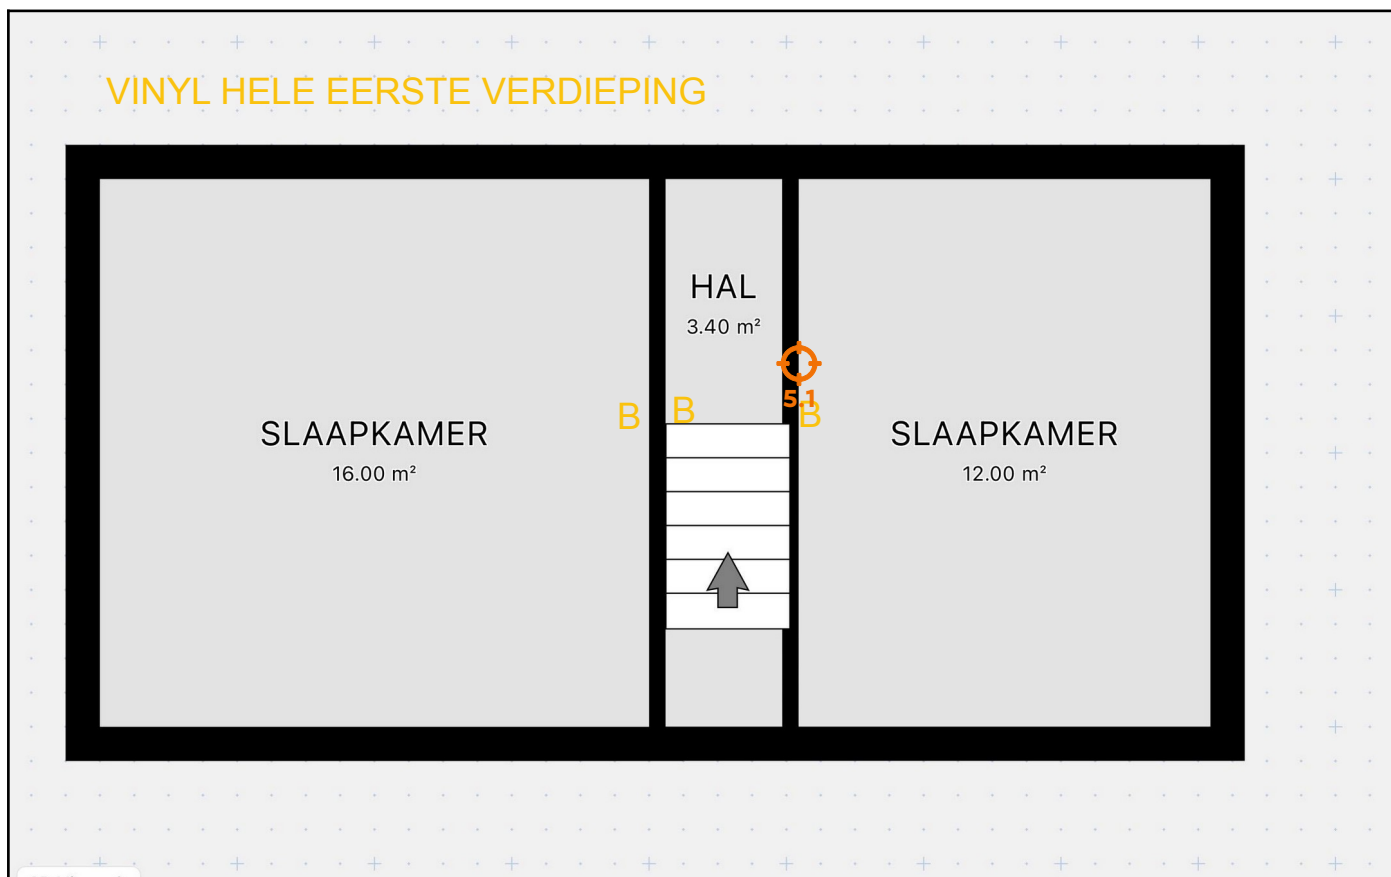
## Plan 1.5: Eerste verdieping

| Beschrijving | Type | Actie |
|---|---|---|
| 5. Vinylvloer met kartonlaag gelijmd (eerste verdieping) | Asbestmateriaal | Verwijderen |
| 7. Bakeliet toep. (schakelaars-stopcontacten-verdeelkasten) | Asbestmateriaal | Zorgvuldig beheren |

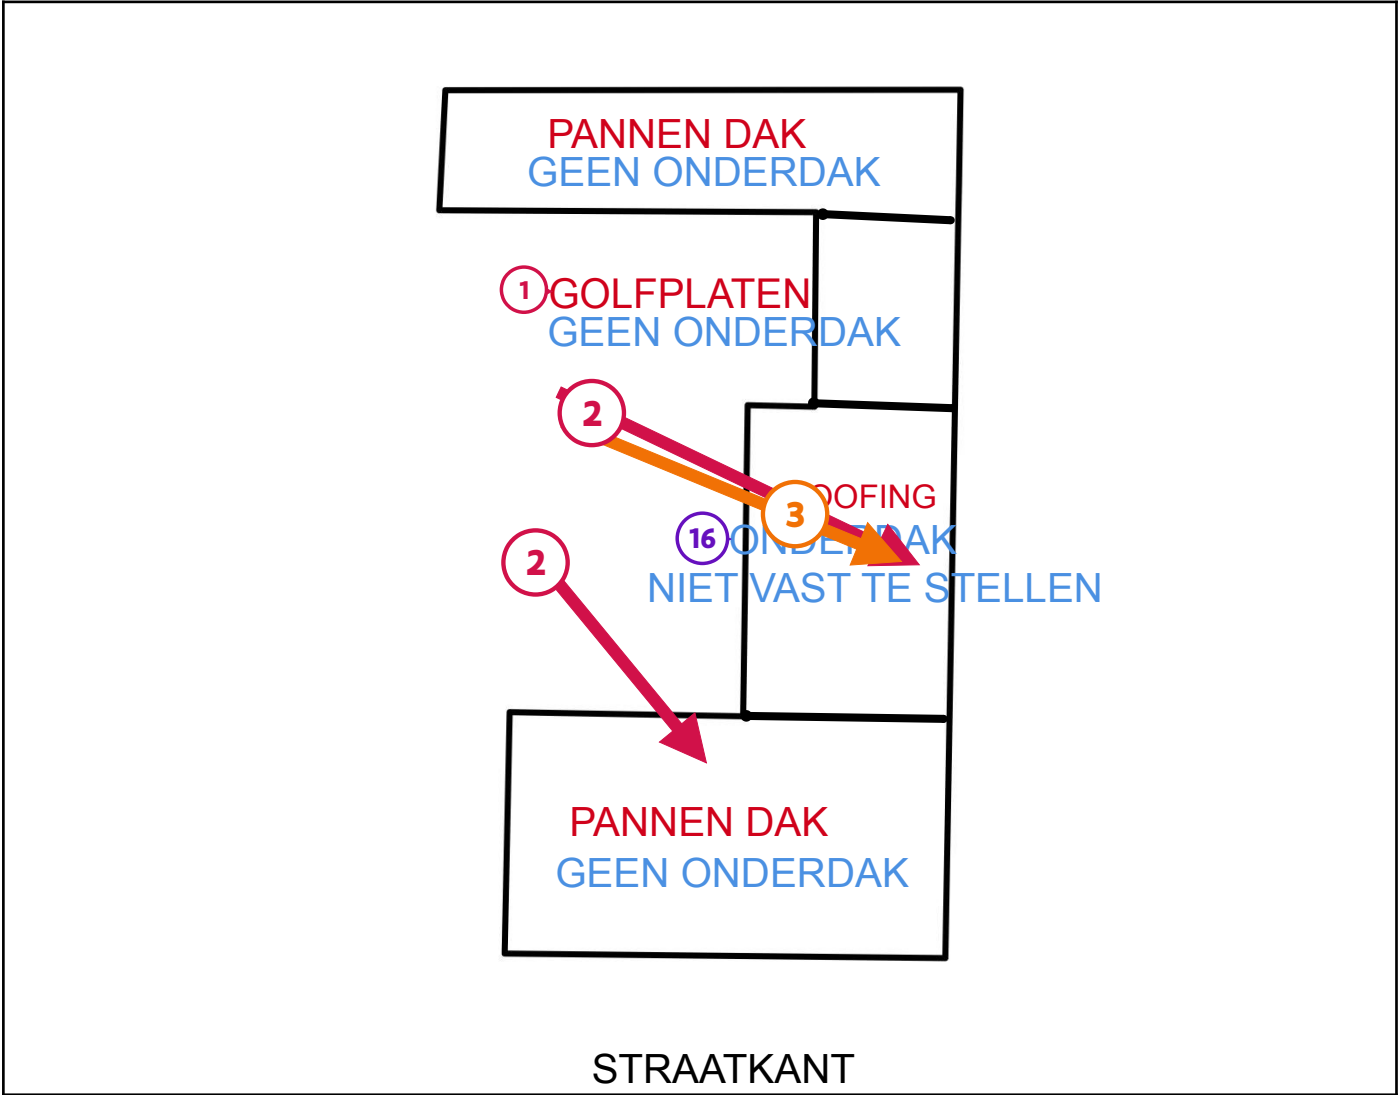
# Plan 1.7: Dak

| Beschrijving | Type | Actie |
|---|---|---|
| 1. Golfplaten | Asbestmateriaal | Dringend verwijderen |
| 2. Schouwbuizen | Asbestmateriaal | Dringend verwijderen |
| 3. Schouwhoed | Asbestmateriaal | Verwijderen |
| 16. Onderdak: niet waarneembaar | Overige ruimte of materiaal | - |

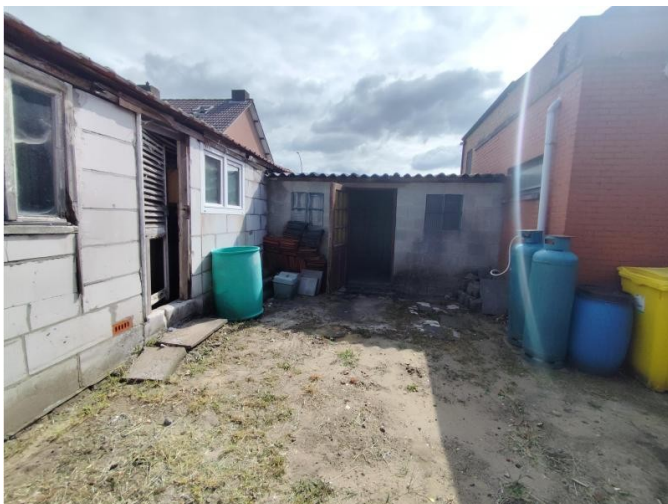
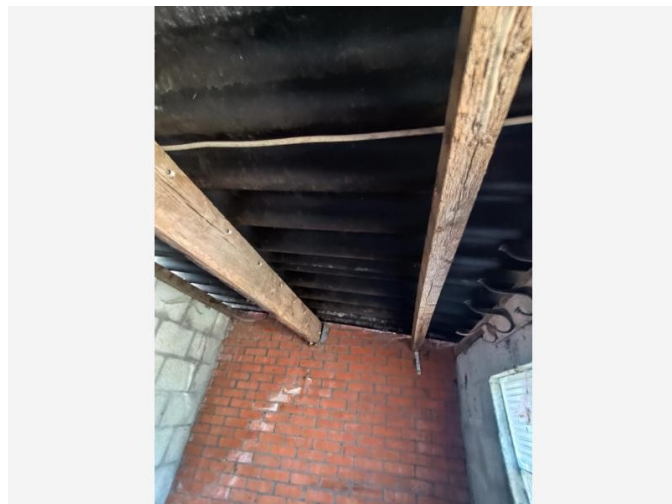
Het asbestmateriaal valt onder de mijlpaal van 2034.

**Dringend verwijderen**

| Eindbeoordeling materiaalarisico | Hoog materiaalarisico en/of hoge kans op vezelvrijgave |
| Opmerking | mosgroei is matig beschadigd |

| Asbestsoort (vezeltype) | Crocidoliet aanwezig |
| Toestand van het materiaal | Matig beschadigd, matig verweerd |

| Opmerking | De golfplaten zijn visueel vastgesteld. Het is aangewezen om bijkomend onderzoek uit te voeren bij renovatiewerken. De vermelde oppervlaktes betreffen een beredeneerde schatting. Er worden geen rechten verleend aan deze oppervlaktes. |

- Verwijder dit asbestmateriaal zo snel mogelijk. Volg de toestand goed op.
- Hemelwater dat afspoelt van asbestcement daken of gevels kan asbestdeeltjes bevatten. Gebruik het enkel voor gesloten circuits (bv. spoelen toiletten). Reinig na het vervangen van het dak of de gevel de dakgoten en regenwaterput of -ton om asbesthoudend sediment of slib te verwijderen
- Voer bijkomende staalname(s) uit.

- Eenvoudige handelingen: mag via doe-het-zelf of door werknemer(s) met opleidingsattest eenvoudige handelingen  
EH via doe-het zelf Standaard dragen van de nodige wegwerp beschermingsmiddelen FFP 3 masker , handschoenen en tyvec CAT III type 5-6 , afwasbaar schoeisel Indien mogelijk de ondervloer afdekken , golfplaten voorzichtig verwijderen, extra fixeren, niet breken , niet gooien, onmiddellijk dubbel verpakken , luchtdicht afsluiten of voorzichtig in container met asbest bag plaatsen. Voldoende benevelen/bevochtigen tijdens de duur van de werken. Indien golfplaten in slechte staat zijn en kans bestaat op breken : Eenvoudige handeling opgeleid personeel , alle werknemer(s) moeten wel beschikken over een opleidingsattest eenvoudige handelingen 8u Voor hechtgebonden toepassingen: Bij verwijdering door doe-het-zelf moet men

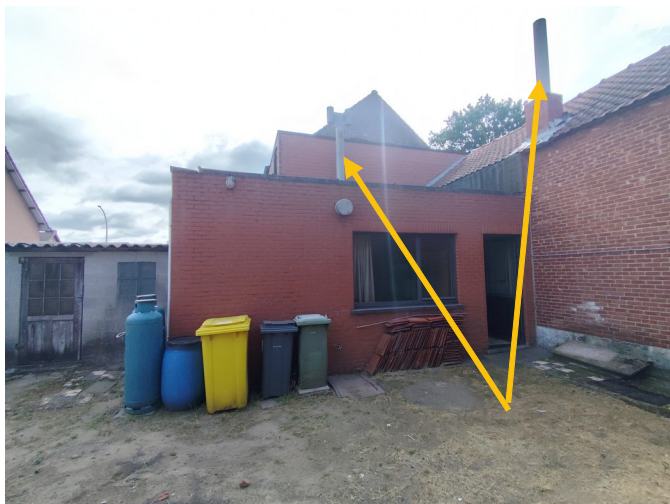
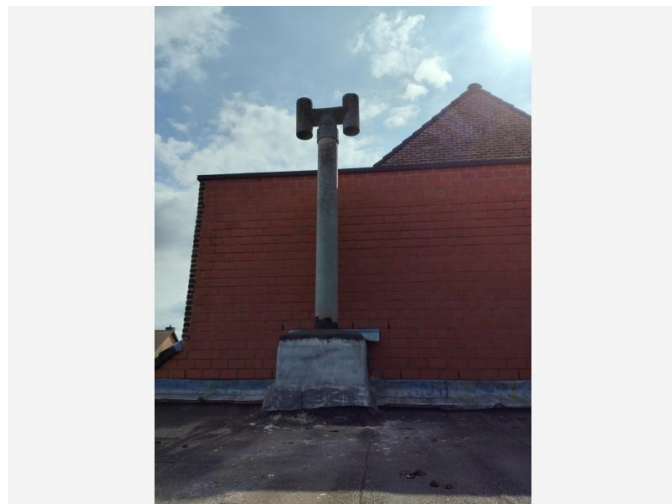
Het asbestmateriaal valt onder de mijlpaal van 2034.

**Dringend verwijderen**

| Eindbeoordeling materiaalrisico | Hoog materiaalrisico en/of hoge kans op vezelvrijgave |

| Asbestsoort (vezeltype) | Crocidoliet aanwezig |
| Toestand van het materiaal | Matig beschadigd, matig verweerd |

| Opmerking | <p>Op het dak zijn 2 schouwbuizen aanwezig, één op het platte dak en één op het schuinde dak.</p> <p>De vermelde lengte, omtrek en dikte betreffen een beredeneerde schatting. Er worden geen rechten verleend aan deze hoeveelheid.</p> |

- Verwijder dit asbestmateriaal zo snel mogelijk. Volg de toestand goed op.
- Voer bijkomende staalname(s) uit.

- Eenvoudige handelingen: mag via doe-het-zelf of door werknemer(s) met opleidingsattest eenvoudige handelingen  
EH via doe-het zelf De buis kan voorzichtig losgebeiteld worden , extra bevochtigen om stof te voorkomen  
Standaard dragen van de nodige wegwerp beschermingsmiddelen FFP 3 masker , handschoenen en tyvec CAT III type 5-6 , afwasbaar schoeisel Bij de gemeente/containerpark afsluitzakken halen om dubbel in te pakken , sluit luchtdicht af en breng naar het plaatselijk containerpark als hechtgebonden asbestafval. Voor hechtgebonden toepassingen: Bij verwijdering door doe-het-zelf moet men dit afval dubbel en luchtdicht verpakt aandielen bij het gemeentelijk recyclagepark. Men raadpleegt best op voorhand de voorwaarden van het recyclagepark. Zie ook link Zie <https://ovam.vlaanderen.be/wie-mag-wat-verwijderen>  
<https://ovam.vlaanderen.be/voorzorgsmaatregelen-bij-asbestverwijdering>

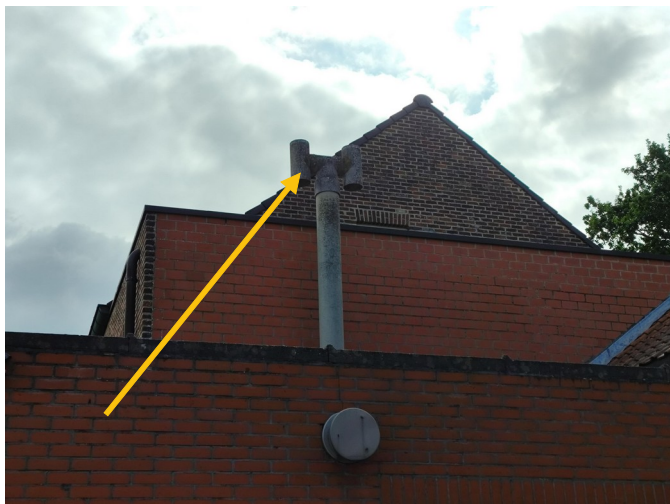
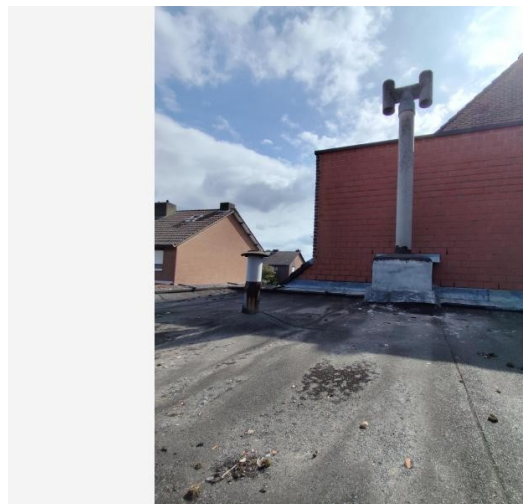
Het asbestmateriaal valt onder de mijlpaal van 2034.

**Verwijderen**

| Eindbeoordeling materiaalarisico | Verhoogd materiaalarisico en/of verhoogde kans op vezelvrijgave |

| Asbestsoort (vezeltype) | Crocidoliet aanwezig |
| Toestand van het materiaal | Matig beschadigd, matig verweerd |

- Zorg voor een veilig beheer. Vermijd het beschadigen van het asbestmateriaal. Controleer de toestand jaarlijks op wijzigingen.
- Verwijder dit asbestmateriaal zo snel mogelijk. Volg de toestand goed op.
- Voer bijkomende staalname(s) uit.

- Eenvoudige handelingen: mag via doe-het-zelf of door werknemer(s) met opleidingsattest eenvoudige handelingen  
EH via doe-het zelf De schouwhoed kan voorzichtig losgebeiteld worden , extra bevochtigen om stof te voorkomen Standaard dragen van de nodige wegwerp beschermingsmiddelen FFP 3 masker , handschoenen en tyvec CAT III type 5-6 , afwasbaar schoeisel Bij de gemeente/containerpark afsluitzakken halen om dubbel in te pakken , sluit luchtdicht af en breng naar het plaatselijk containerpark als hechtgebonden asbestafval. Voor hechtgebonden toepassingen: Bij verwijdering door doe-het-zelf moet men dit afval dubbel en luchtdicht verpakt aandienen bij het gemeentelijk recyclagepark. Men raadpleegt best op voorhand de voorwaarden van het recyclagepark. Zie ook link Zie <https://ovam.vlaanderen.be/wie-mag-wat-verwijderen> <https://ovam.vlaanderen.be/voorzorgsmaatregelen-bij-asbestverwijdering>

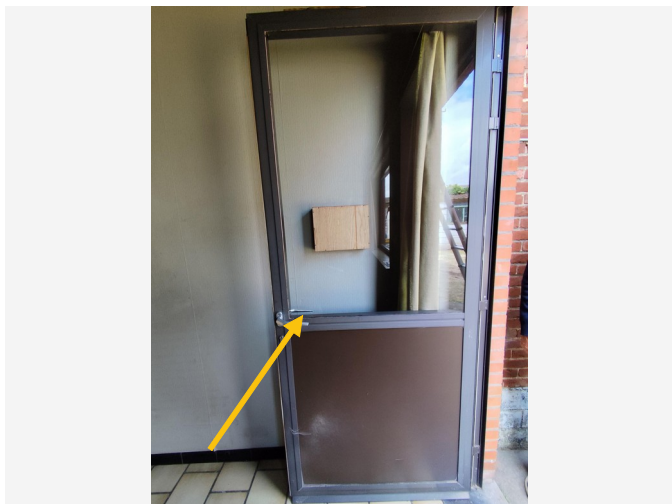
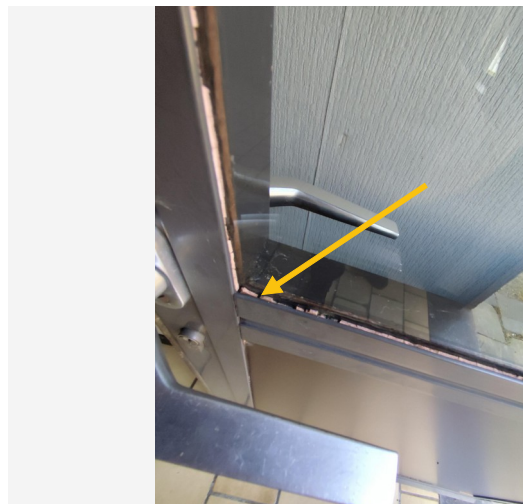
Het asbestmateriaal valt onder de mijlpaal van 2040.

Verwijderen

- Zorg voor een veilig beheer. Vermijd het beschadigen van het asbestmateriaal. Controleer de toestand jaarlijks op wijzigingen.

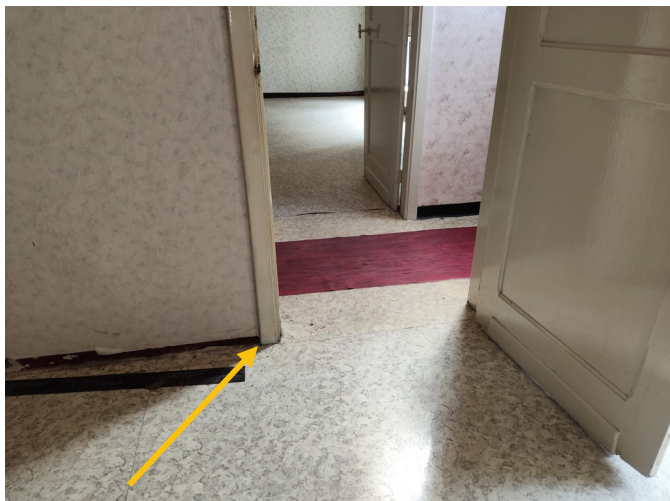
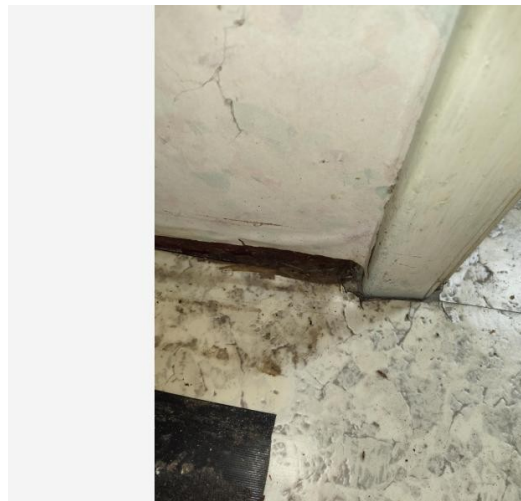
## Fiche 5: Vinylvloer met kartonlaag gelijmd (eerste verdieping)

| Opmerking | <p>De bovenzijde bestaat uit kunststof (vinyl). De onderzijde van het vloerzeil bestaat uit karton.</p> <p>De vermelde oppervlaktes en volumes betreffen een beredeneerde schatting. Er worden geen rechten verleend aan deze oppervlaktes/volumes. De dikte is een schatting die voorkomt uit de monsterplaatsen en is daarom niet altijd representatief</p> |

- Hermetische zone (erkend asbestverwijderaar)  
bevestiging gelijmd (wit of zwarte lijm) : HZ Erkend saneerder . Bij het lostrekken van de vinyl zal de onderlaag scheuren. Een kartonnen onderlaag is losgebonden. Lijmresten worden met een freesmachine verwijderd in een hermetische zone. Zie ook link Zie <https://ovam.vlaanderen.be/wie-mag-wat-verwijderen>  
<https://ovam.vlaanderen.be/voorzorgsmaatregelen-bij-asbestverwijdering>  
<https://ovam.vlaanderen.be/asbestafval-afvoeren> Zie ook wetgevend kader (website van de OVAM en CODEX boek VI titel 3). [http://werk.belgie.be/sites/default/files/content/documents/Welzijn op het werk/Regelgeving/Codex boek VI titel 3 Asbest.pdf](http://werk.belgie.be/sites/default/files/content/documents/Welzijn%20op%20het%20werk/Regelgeving/Codex%20boek%20VI%20titel%203%20Asbest.pdf) methodiek verwijderingsmethodes worden achteraan in het attest verder toegelicht

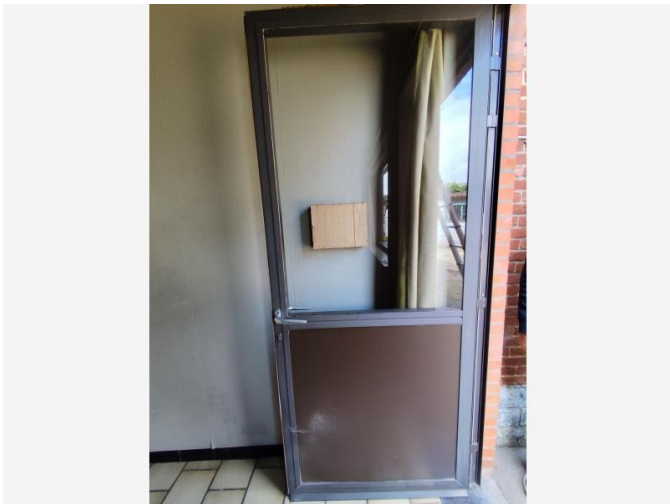
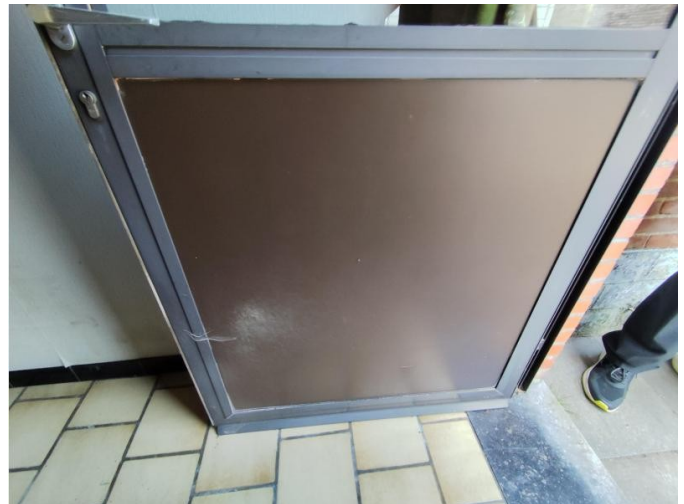
| Identificatiemethode | <p>De asbestdeskundige beoordeelt het materiaal als asbestverdacht en dus asbesthoudend, en dit zonder monstername.</p> <p>Motivatie: De monstername brengt andere schade aan dan schade die inherent is aan de monstername.</p> |

Mag en wil uzelf verwijderen: Zorg er dan voor dat: -u zich vooraf goed informeert op [www.asbestinfo.be](http://www.asbestinfo.be) -u zich beschermt met een FFP3 mondkap, wegwerphandschoenen, wegwerpoveral Cat III type 5-6, afspoelbaar schoeisel -er geen minderjarigen of derden aanwezig zijn -u beschikt over PE-folie en zakken om loskomende deeltjes en het afval op te vangen en te verpakken -u beschikt over een vernevelaar (water) of fixeermiddel om het abestmateriaal te bevochtigen tijdens de volledige duur van de werken -u weet hoe u asbestmateriaal veilig kan demonteren zonder stof of breuken -u beschikt over natte doeken om eventuele resten en stof weg te nemen

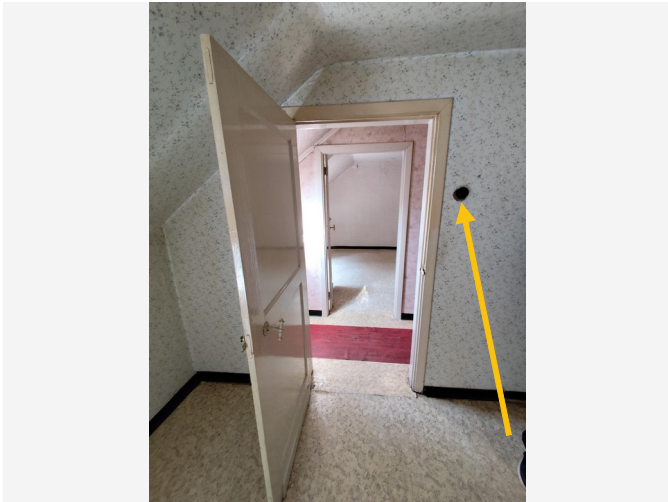
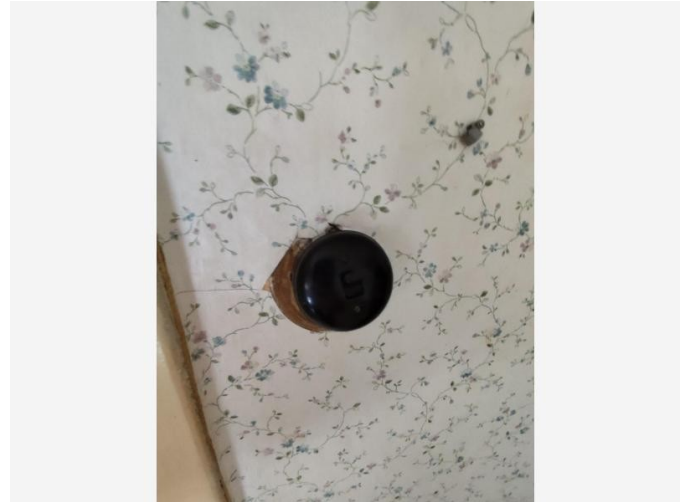
## Fiche 7: Bakeliet toep. (schakelaars-stopcontacten-verdeeldozen)

| Identificatiemethode | De asbestdeskundige beoordeelt het materiaal als asbestverdacht en dus asbesthoudend, en dit zonder monsternamen.<br><br>Motivatie: De monsternamen brengen andere schade aan dan schade die inherent is aan de monsternamen. |
| Opmerking | B = BAKELIET TOEPASSING OP HET PLAN<br><br>Het is moeilijk te bepalen of de bakeliettoepassingen in de woning ook effectief asbesthoudend zijn (het kan ook gaan om de asbestvrije variant).<br><br>Er werd geen monster genomen o.w.v. beschadiging aan een elektrisch gerelateerde toepassing, extra controle bij verwijdering van het verdacht materiaal. |

- Eenvoudige handelingen: mag via doe-het-zelf of door werknemer(s) met opleidingsattest eenvoudige handelingen  
Schakelaars, stopcontacten en andere gelijkaardige toepassingen kunnen eenvoudig losgeschroefd worden --> EH doe-het-zelf. Afgesloten of verzegelde kast --> EH opgeleid techniek personeel 8u basisopleiding asbest. Voor elektrische infrastructuur en uitrusting dient u vooraleer men deze toepassing gaat bevochtigen de elektriciteit af te sluiten (zoniet elektrocutie-/brandgevaar). standaard dragen van de nodige wegwerp beschermingsmiddelen FFP 3 masker , handschoenen en tyvec CAT III type 5-6 , afspoelbaar schoeisel Losschroeven en dubbel verpakken in plastic , sluit luchtdicht af en breng dit als hechtgebonden afval naar een plaatselijk containerpark. Voor hechtgebonden toepassingen: Bij verwijdering door doe-het-zelf moet men dit afval dubbel en luchtdicht verpakt aandienen bij het gemeentelijk recyclagepark. Men raadpleegt best op voorhand de voorwaarden van het recyclagepark.

-u beschikt over een vernevelaar (water) of fixeermiddel om het asbestmateriaal te bevochtigen tijdens de volledige duur van de werken
