Hemelrijkstraat 79, 2400 Mol

# OVAM

Geldig tot : 17.08.2031

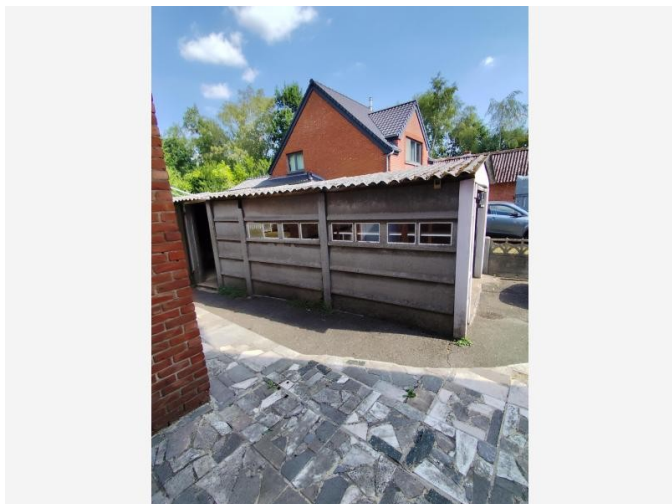
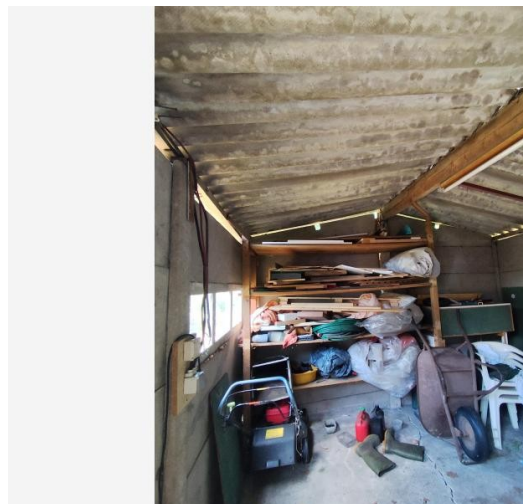
| Eindbeoordeling materiaalisico | Hoog materiaalisico en/of hoge kans op vezelvrijgave |
| Opmerking | Mosgroei is matig beschadigd<br><br>De golfplaten zijn vrij aan binnenlucht, omdat er geen onderdak aanwezig is. |

| Gebondenheid | Categorie 1: hechtgebonden in oorsprong |
| Asbestsoort (vezeltype) | Crocidoliet aanwezig |
| Asbestconcentratie | Laag (< 50%) |
| Afschermingsgraad van het gehele materiaal | Geheel of deels vrij aan de binnenlucht, maar geen contact met binnenluchtstromen |
| Toestand van het materiaal | Matig beschadigd, matig verweerd |

| Opmerking | De golfplaten zijn visueel vastgesteld. Het is aangewezen om bijkomend onderzoek uit te voeren bij renovatiewerken. De vermelde oppervlaktes betreffen een beredeneerde schatting. Er worden geen rechten verleend aan deze oppervlaktes. |

**Dringend verwijderen**

- Verwijder dit asbestmateriaal zo snel mogelijk. Volg de toestand goed op.
- Hemelwater dat afspoelt van asbestcement daken of gevels kan asbestdeeltjes bevatten. Gebruik het enkel voor gesloten circuits (bv. spoelen toiletten). Reinig na het vervangen van het dak of de gevel de dakgoten en regenwaterput of -ton om asbesthoudend sediment of slib te verwijderen
- Voer bijkomende staalname(s) uit.

- Eenvoudige handelingen: mag via doe-het-zelf of door werknemer(s) met opleidingsattest eenvoudige handelingen  
EH via doe-het zelf Standaard dragen van de nodige wegwerp beschermingsmiddelen FFP 3 masker , handschoenen en tyvec CAT III type 5-6 , afwasbaar schoeisel Indien mogelijk de ondervloer afdekken , golfplaten voorzichtig verwijderen, extra fixeren, niet breken , niet gooien, onmiddellijk dubbel verpakken , luchtdicht afsluiten of voorzichtig in container met asbest bag plaatsen. Voldoende benevelen/bevochtigen tijdens de duur van de werken. Indien golfplaten in slechte staat zijn en kans bestaat op breken : Eenvoudige handeling opgeleid personeel , alle werknemer(s) moeten wel beschikken over een opleidingsattest eenvoudige handelingen 8u Voor hechtgebonden toepassingen: Bij verwijdering door doe-het-zelf moet men

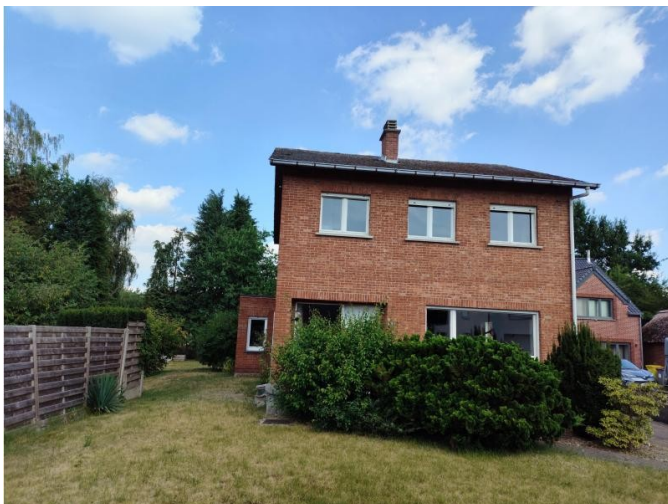
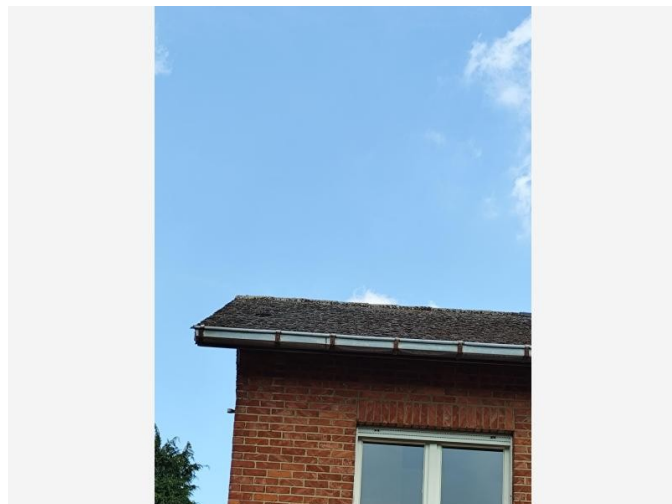
| Opmerking | De leien zijn visueel en volgens expertise als asbestverdacht beschouwd. De vermelde oppervlaktes betreffen een beredeneerde schatting. Er worden geen rechten verleend aan deze oppervlaktes. |

Standaard dragen van de nodige wegwerp beschermingsmiddelen FFP 3 masker, handschoenen en tyvec CAT III type 5-6, afwasbaar schoeisel. Indien mogelijk de ondervloer afdekken, leien voorzichtig verwijderen, extra fixeren, niet breken, niet gooien, onmiddellijk verpakken of voorzichtig in container met asbest bag plaatsen. Voldoende benevelen/bevochtigen tijdens de duur van de werken. Gebruik geen stortkokers. Voor hechtgebonden toepassingen: Bij verwijdering door doe-het-zelf moet men dit afval dubbel en luchtdicht verpakt aandienen bij het gemeentelijk recyclagepark. Men raadpleegt best op voorhand de voorwaarden

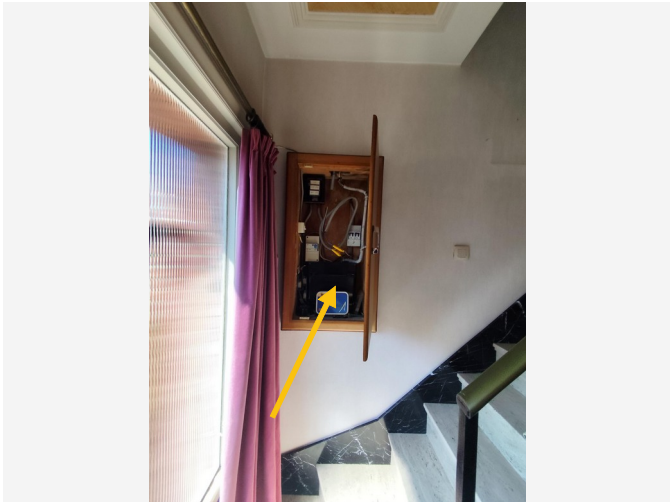
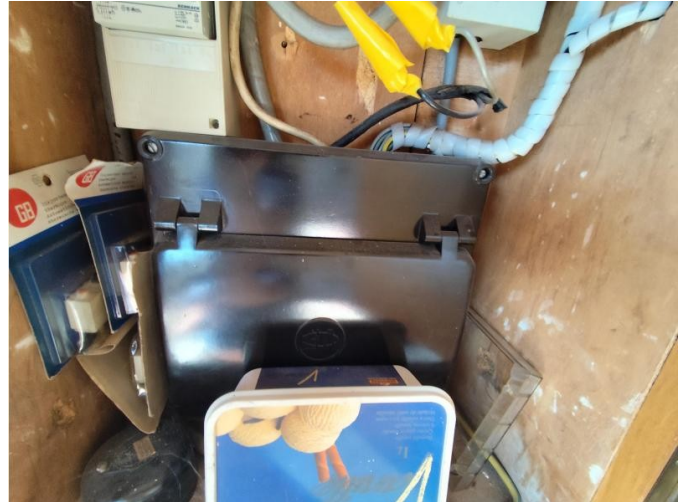
## Fiche 4: Bakeliet toep.(schakelaars-stopcontact.-verdeel dozen-radiator knoppen)

| Identificatiemethode | <p>De asbestdeskundige beoordeelt het materiaal als asbestverdacht en dus asbesthoudend, en dit zonder monstername.</p> <p>Motivatie: De monstername brengt andere schade aan dan schade die inherent is aan de monstername.</p> |
| Opmerking | <p>B = BAKELIET TOEPASSING OP HET PLAN (meerdere toepassingen op één plaats/ in een ruimte mogelijk)</p> <p>Het is moeilijk te bepalen of de bakeliettoepassingen in de woning ook effectief asbesthoudend zijn (het kan ook gaan om de asbestvrije variant).</p> <p>Er werd geen monster genomen owv beschadiging aan een elektrisch gerelateerde toepassing, extra controle bij verwijdering van het verdacht materiaal.</p> <p>De vermelde hoeveelheid betreft een beredeneerde schatting. Er worden geen rechten verleend aan deze hoeveelheid.</p> |

- Eenvoudige handelingen: mag via doe-het-zelf of door werknemer(s) met opleidingsattest eenvoudige handelingen  
Schakelaars, stopcontacten en andere gelijkaardige toepassingen kunnen eenvoudig losgeschroefd worden --> EH doe-het-zelf. Afgesloten of verzegelde kast --> EH opgeleid techniek personeel 8u basisopleiding asbest. Voor elektrische infrastructuur en uitrusting dient u vooraleer men deze toepassing gaat bevochtigen de elektriciteit af te sluiten (zoniet elektrocutie-/brandgevaar). standaard dragen van de nodige wegwerp beschermingsmiddelen FFP 3 masker , handschoenen en tyvec CAT III type 5-6 , afspoelbaar schoeisel Losschroeven en dubbel verpakken in plastic , sluit luchtdicht af en breng dit als hechtgebonden afval naar een plaatselijk containerpark. Voor hechtgebonden toepassingen: Bij verwijdering door doe-het-zelf moet men dit afval dubbel en luchtdicht verpakt aandienen bij het gemeentelijk recyclagepark. Men raadpleegt best op voorhand de voorwaarden van het recyclagepark.

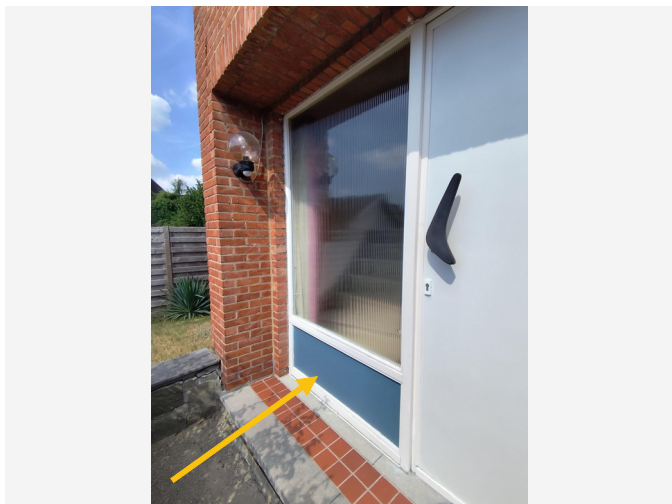
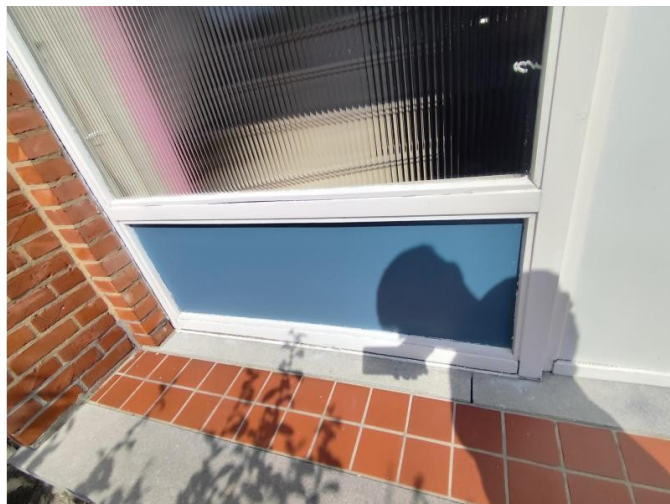
| Identificatiemethode | <p>De asbestdeskundige beoordeelt het materiaal als asbestverdacht en dus asbesthoudend, en dit zonder monstername.</p> <p>Motivatie: De monstername brengt andere schade aan dan schade die inherent is aan de monstername.</p> |
| Opmerking | <p>G = GLASAL OP PLAN</p> <p>De platen zijn visueel / auditief als asbestverdacht beschouwd. Er werd geen staalname uitgevoerd wegens kans op breukvlakken.</p> <p>De vermelde oppervlaktes, diktes, gewichten en volumes betreffen een beredeneerde schatting. Er worden geen rechten verleend aan deze oppervlaktes/diktes/volumes.</p> |

Mag en wil uzelf verwijderen: Zorg er dan voor dat: -u zich vooraf goed informeert op [www.asbestinfo.be](http://www.asbestinfo.be) -u zich beschermt met een FFP3 mondmasker, wegwerphandschoenen, wegwerpoveral Cat III type 5-6, afspoelbaar schoeisel -er geen minderjarigen of derden aanwezig zijn -u beschikt over PE-folie en zakken om loskomende deeltjes en het afval op te vangen en te verpakken -u beschikt over een vernevelaar (water) of fixeermiddel om het abestmateriaal te bevochtigen tijdens de volledige duur van de werken -u weet hoe u asbestmateriaal veilig kan demonteren zonder stof of breuken -u beschikt over natte doeken om eventuele resten en stof weg te nemen

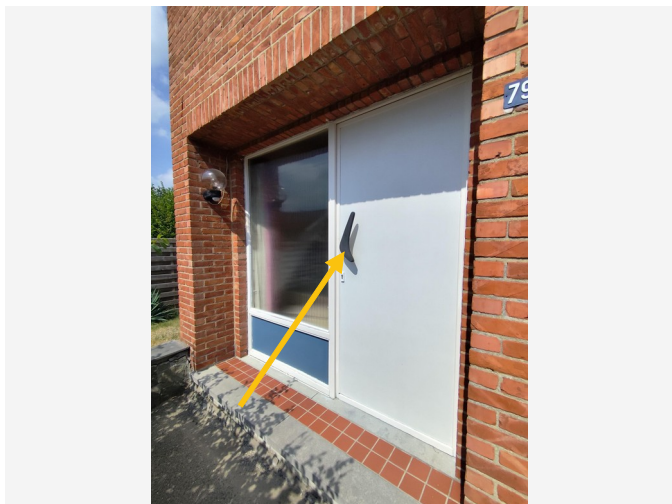
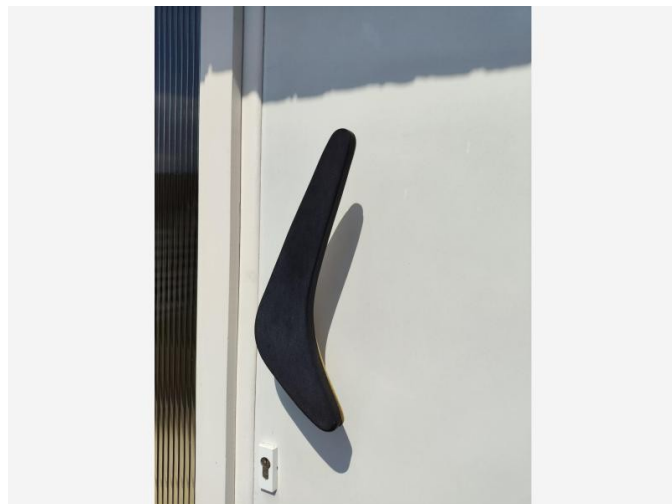
| Identificatiemethode | <p>De asbestdeskundige beoordeelt het materiaal als asbestverdacht en dus asbesthoudend, en dit zonder monstername.</p> <p>Motivatie: De monstername brengt andere schade aan dan schade die inherent is aan de monstername.</p> |
| Opmerking | <p>M = Massal deurknop op plan</p> <p>De vermelde oppervlaktes en diktes betreffen een beredeneerde schatting. Er worden geen rechten verleend aan deze oppervlaktes/diktes.</p> |

De deurknop kan voorzichtig losgebeiteld worden, zonder de toepassing zelf te breken, extra bevochtigen om stof te voorkomen. Standaard dragen van de nodige wegwerp beschermingsmiddelen FFP 3 masker, handschoenen en tyvec CAT III type 5-6, afwasbaar schoeisel. Verpakken in dubbel plastic folie, sluit luchtdicht af en afvoeren naar het containerpark als hechtgebonden asbestafval. Voor hechtgebonden toepassingen: Bij verwijdering door doe-het-zelf moet men dit afval dubbel en luchtdicht verpakt aandienen bij het gemeentelijk recyclagepark. Men raadpleegt best op voorhand de voorwaarden van het recyclagepark. Zie ook link Zie <https://ovam.vlaanderen.be/wie-mag-wat-verwijderen>  
<https://ovam.vlaanderen.be/voorzorgsmaatregelen-bij-asbestverwijdering>

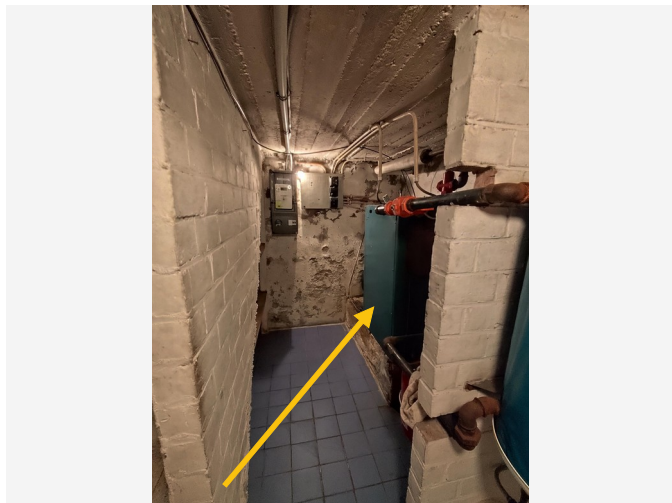
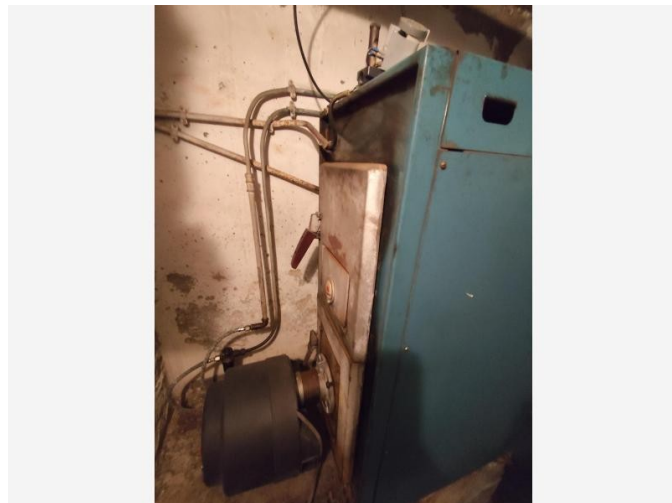
### Fiche 24: CV (geen info te vinden op het toestel)

| Beschrijving | Notitie | Terug te vinden op plannen |
|---|---|---|
| Fiche 24: CV (geen info te vinden op het toestel) | Er is geen informatie te vinden van de CV-ketel.<br><br>Laat de ketel controleren door een opgeleid techniek (basis 8u asbest). | Plan 1.1: Kelder |
