# Asbestinventarisatetest

Winkelomseheide 176, 2440 Geel

Attestnummer : **20260811-000175.000**

**Asbestveilig** (maar mogelijk niet asbestvrij)

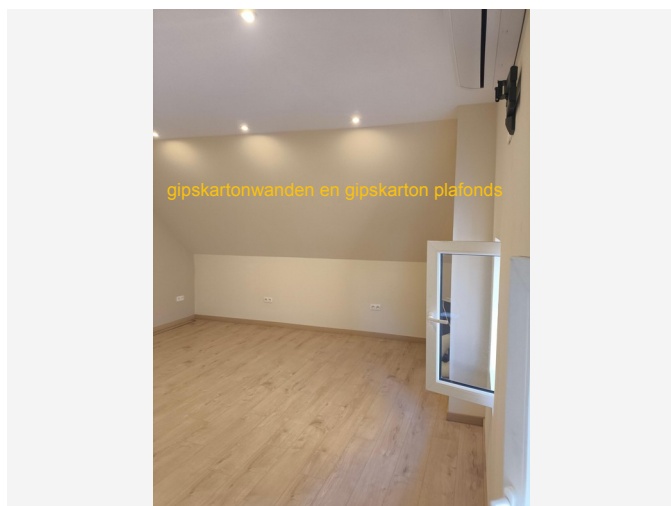
Situeringsfoto

Alle muren en plafonds zijn afgewerkt met gipskarton plaatmateriaal.

Het is niet duidelijk of er pleisterwerk of ander verdacht asbestmateriaal aanwezig is achter / deze wanden of achter deze valse plafonds, het is aangewezen om bijkomend onderzoek uit te voeren bij werken. Zonder destructieve handeling is het niet mogelijk om na te gaan of er asbesthoudende materialen aanwezig zijn achter de plafond afwerking. Als bij sloop of renovatie blijkt dat er achter deze plafonds nog pleisterwerk of asbest verdachte toepassingen aanwezig zijn, moet dit bemonsterd worden.

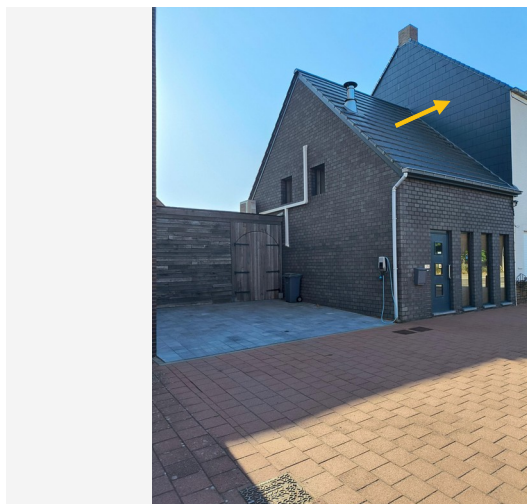
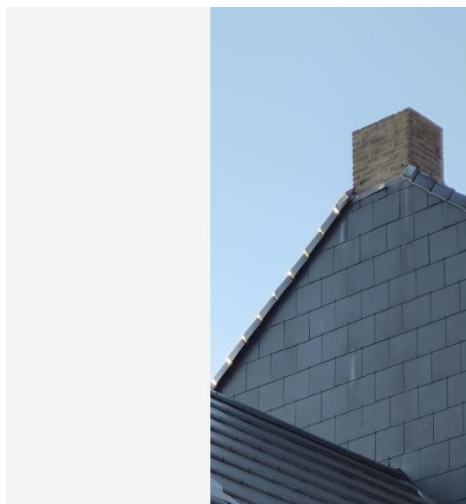
De leien bevinden zich op een aanpalend perceel en behoren tot een andere eigenaar dan het inspectiegebied waarop deze opdracht betrekking heeft. Aangezien deze leien rechtstreeks grenzen aan het onderzochte terrein en een mogelijke relevantie kunnen hebben in het kader van de beoordeling van de site, dienen zij conform de richtlijnen van de OVAM te worden opgenomen en beschreven in de adviesfiche.

De aanwezigheid van deze leien werd uitsluitend visueel vastgesteld vanop het inspectiegebied. Er werd geen staalname of laboratoriumanalyse uitgevoerd, waardoor niet met zekerheid kan worden vastgesteld of deze leien asbest bevatten.

Indien aan deze leien schade, breuk, verwerking of andere beschadigingen worden vastgesteld, wordt aanbevolen dit te melden aan de eigenaar van het betreffende perceel. Uit voorzorg wordt tevens aangeraden de leien niet te ontmossen, niet onder hoge druk te reinigen en geen werkzaamheden uit te voeren die schade kunnen veroorzaken of stofvorming kunnen teweegbrengen, zolang de eventuele aanwezigheid van asbest niet is uitgesloten.

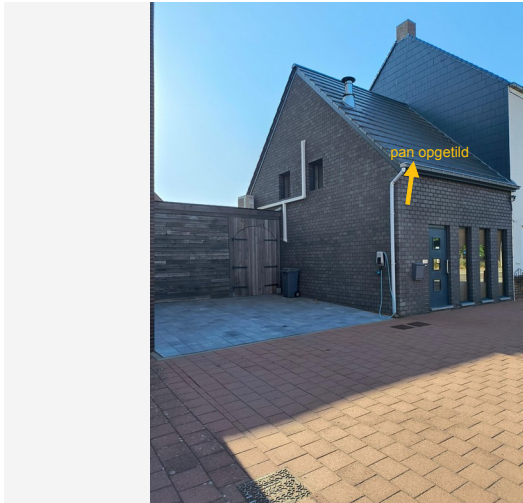
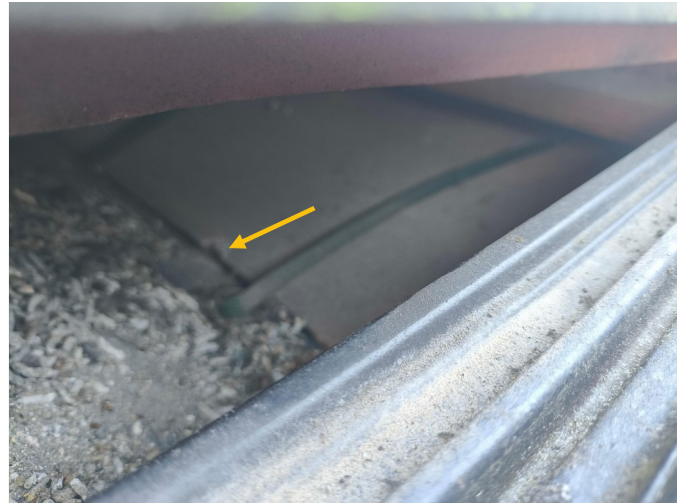
## Fiche 3: Onderdak hellend dak woning

Geen asbest

| Opmerking | <p>De zolderruimte is nog afgewerkt met houtvezelplaten.</p> <p>De vermelde oppervlaktes, diktes en volumes betreffen een beredeneerde schatting. Er worden geen rechten verleend aan deze oppervlaktes/diktes/volumes.</p> <p>Deze handeling is een steekproef, er is geen garantie dat het volledige dak met éénzelfde materiaal is opgebouwd. Dit kan enkel via destructief onderzoek vastgesteld worden.</p> |

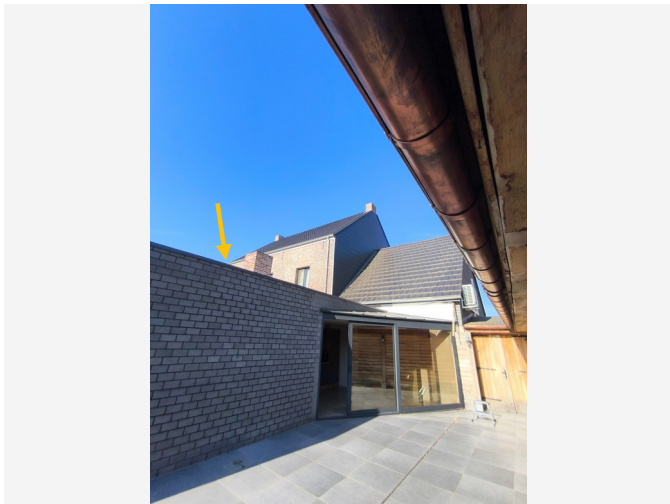
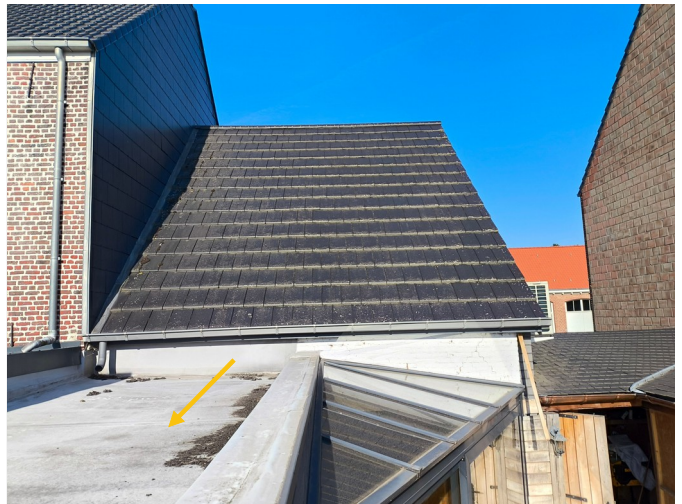
## Fiche 4: Epdm plat dak woning

| Beschrijving | Notitie | Terug te vinden op plannen |
|---|---|---|
| Fiche 4: Epdm plat dak woning | <p>EPDM is een niet asbestverdachte dakbedekking.</p> <p>Het is niet duidelijk of er asbestverdachte onderlagen aanwezig. Het is aangewezen om extra controle uit te voeren bij eventuele renovatiewerken. De vermelde oppervlaktes, diktes en volumes betreffen een beredeneerde schatting. Er worden geen rechten verleend aan deze oppervlaktes/diktes/volumes.</p> | Plan 1.3: Woning plan |

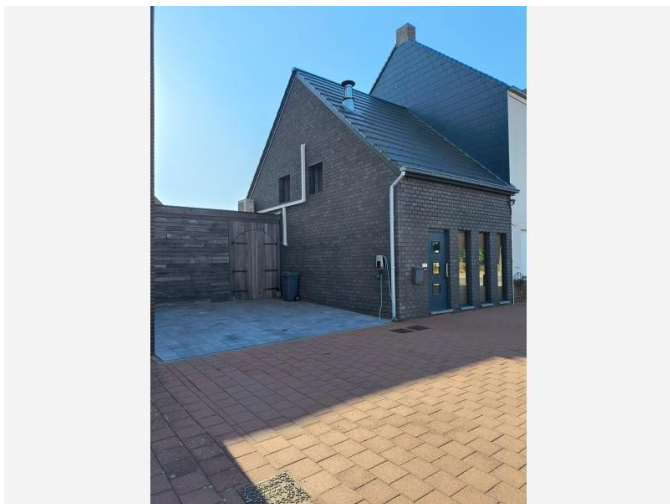
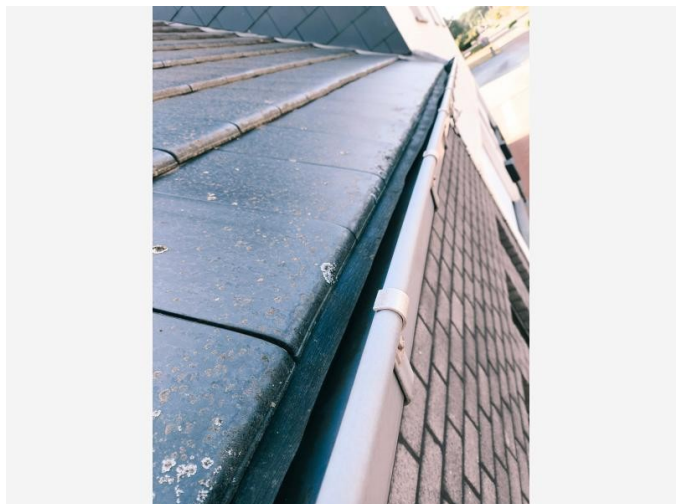
## Fiche 5: Dakbedekking hellend dak woning

| Beschrijving | Notitie | Terug te vinden op plannen |
|---|---|---|
| Fiche 5: Dakbedekking hellend dak woning | <p>De dakbedekking werd gecontroleerd.</p> <p>Deze bestaat uit zwarte dakpannen en bevat geen asbest verdachte materialen.</p> | Plan 1.3: Woning plan |

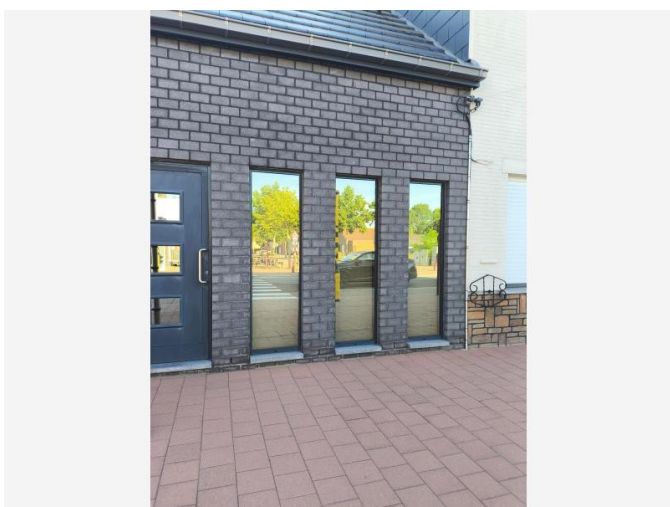
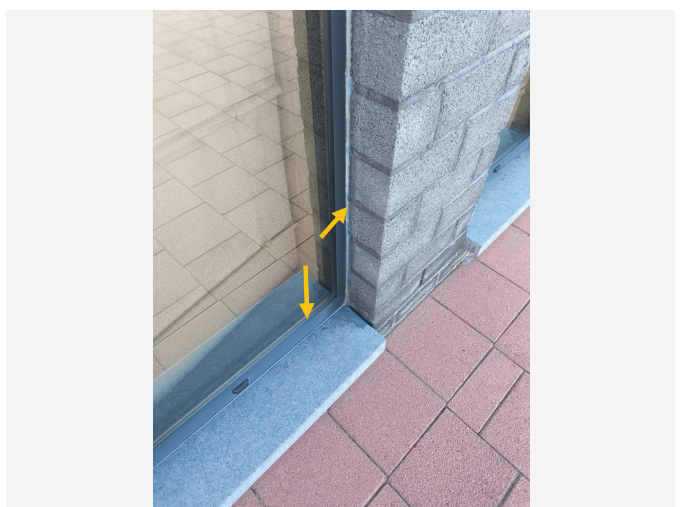
## Fiche 6: Kit niet verdacht (visueel vastgesteld)

| Beschrijving | Notitie | Terug te vinden op plannen |
|---|---|---|
| Fiche 6: Kit niet verdacht (visueel vastgesteld) | <p>De gebruikte siliconen kit is niet asbestverdacht</p> <p>Raamprofiel-glas en raamprofiel-muur zijn gecontroleerd</p> | <p>Plan 1.1: Glv geel</p> <p>Plan 2.1: Berging + tuinhuis plan</p> |

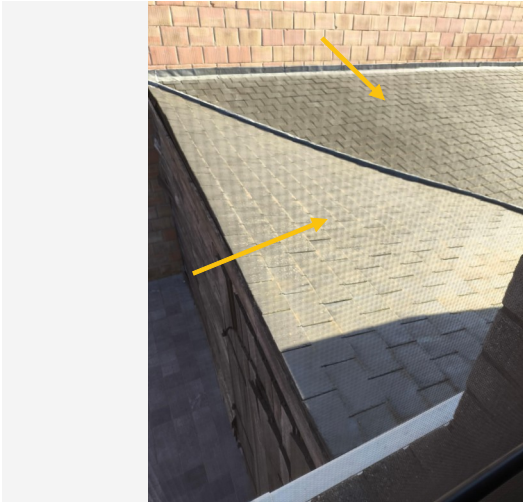
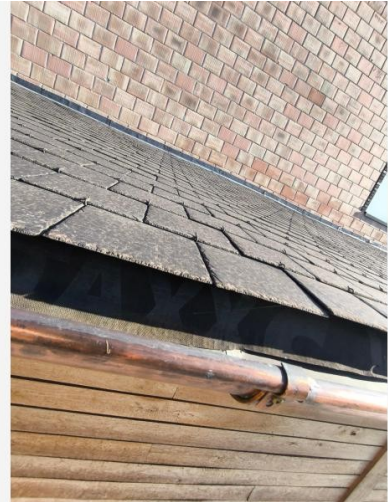
## Fiche 7: Natuurleien dak berging en tuinhuis

| Beschrijving | Notitie | Terug te vinden op plannen |
|---|---|---|
| Fiche 7: Natuurleien dak berging en tuinhuis | <p>Het bijgebouw is nog recent gebouwd.</p> <p>De leien zijn visueel herkend als natuurleien en zijn niet asbestverdacht.</p> <p>Er is een dampscherm aanwezig als onderdak.</p> | Plan 2.2: Berging + tuinhuis plan |

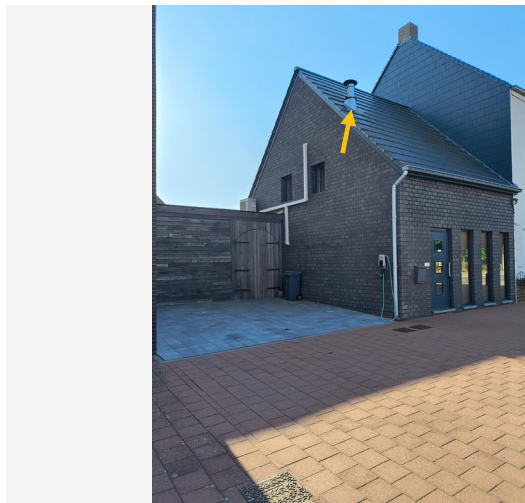
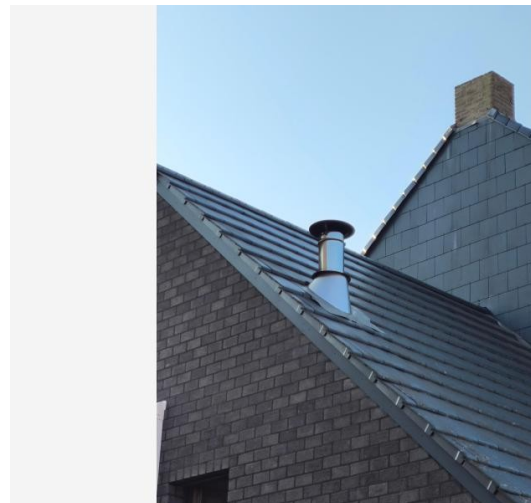
### Fiche 8: Rookgaskanaal/schouw

| Beschrijving | Notitie | Terug te vinden op plannen |
|---|---|---|
| Fiche 8: Rookgaskanaal/schouw | <p>Het zichtbare gedeelte van het rookgaskanaal is een inox afvoerbuis.</p> <p>De schouwmantel is niet meer in gebruik.</p> <p>Het is niet duidelijk of er asbestverdachte materialen aanwezig zijn in de schouwmantel, dit kan enkel met destructief onderzoek bevestigd/uitgesloten worden.</p> | - |

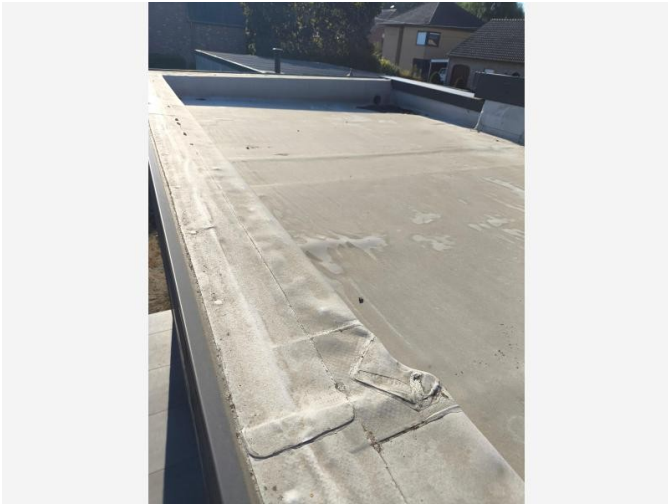
## Fiche 9: Onderdak plat dak

| Beschrijving | Notitie | Terug te vinden op plannen |
|---|---|---|
| Fiche 9: Onderdak plat dak | <p>Het onderdak tussen de EPDM laag en de afgewerkte gipskartonplaten is niet waarneembaar.</p> <p>Bijkomend destructief onderzoek is aangewezen bij werken.</p> | Plan 1.4: Woning plan |

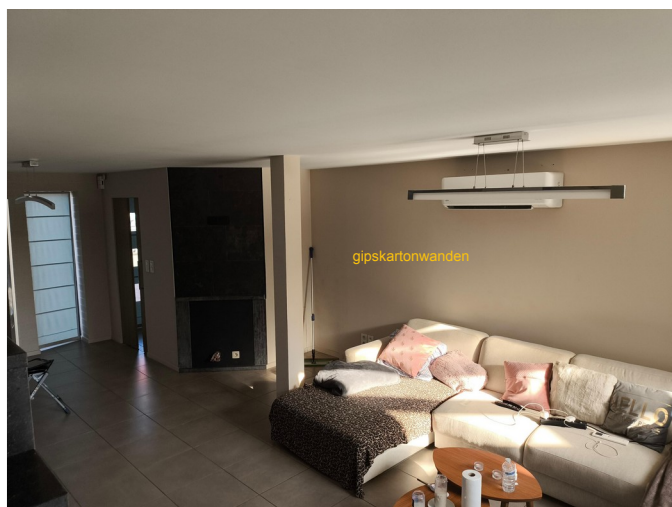
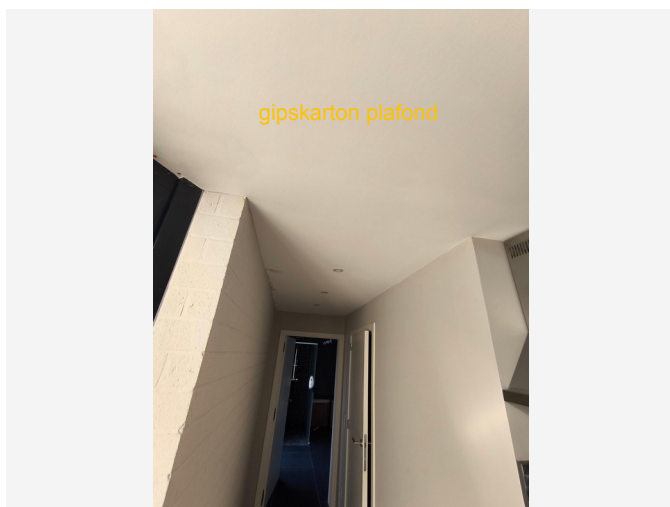
### Fiche 11: Pleisterwerken (niet aanwezig)

| Beschrijving | Notitie | Terug te vinden op plannen |
|---|---|---|
| Fiche 11: Pleisterwerken (niet aanwezig) | De woning is volledig afgewerkt met gipskarton wanden en plafonds. | Plan 1.1: Glv geel |

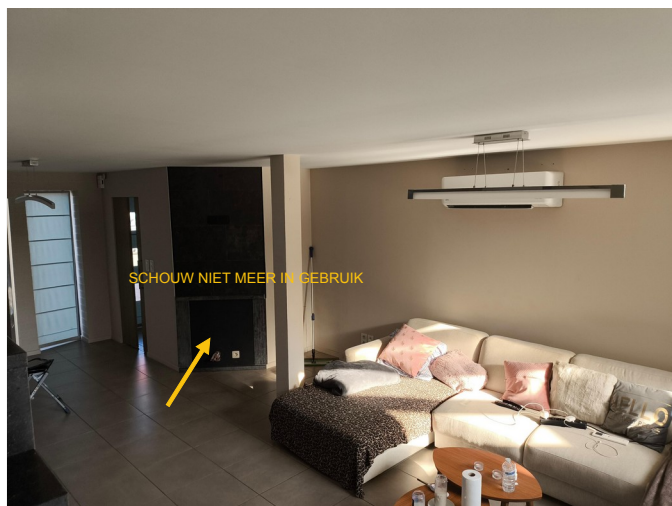
## Fiche 12: CV Ketel niet aanwezig

| Beschrijving | Notitie | Terug te vinden op plannen |
|---|---|---|
| Fiche 12: CV Ketel niet aanwezig | Er is geen cv ketel aanwezig, verwarming via airco.<br><br>De schouwmantel is niet meer in gebruik. | - |
