# Asbestinventarisatetest

Berg 34, 2490 Balen

Attestnummer : 20260810-000389.000

**Niet-asbestveilig**

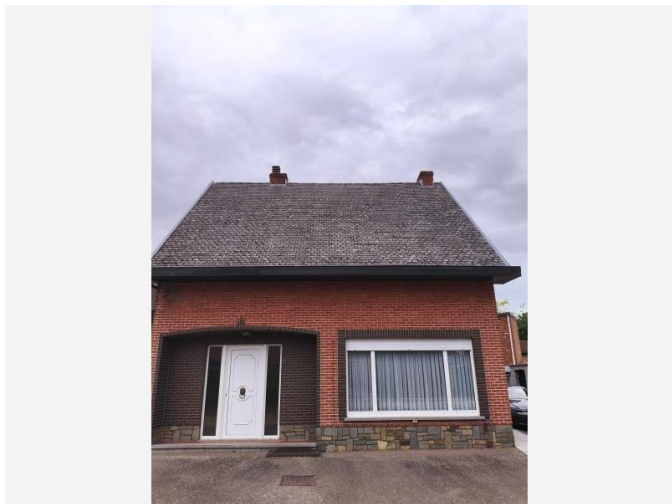
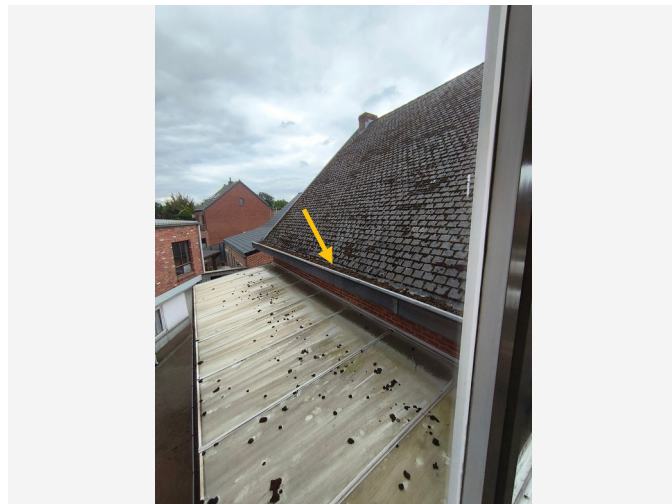
| Fiche 1: Slib/sediment dakgoot..... | 26 |

| Beschrijving | Type | Actie |
|---|---|---|
| 1. Slib/sediment dakgoot | Asbestmateriaal | Dringend verwijderen |

Voor verwijdering het slib extra bevochtigen of fixeren om stof te voorkomen , niet breken om stof te beperken .

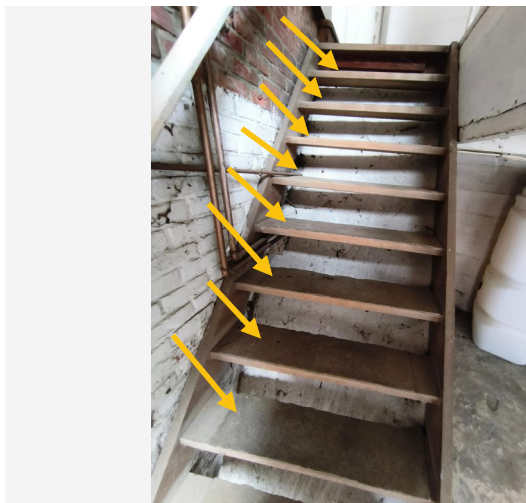
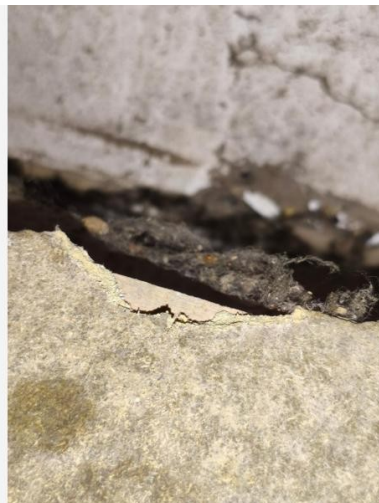
## Fiche 2: Menuiserie plaat op trappen magazijn (met staalname)

| 2. Menuiserie plaat op trappen magazijn (met staalname) | Asbestmateriaal | Verwijderen |

- Eenvoudige handelingen: mag via doe-het-zelf of door werknemer(s) met opleidingsattest eenvoudige handelingen  
EH via doe-het-zelf Standaard dragen van de nodige wegwerp beschermingsmiddelen FFP 3 masker, handschoenen en tyvec CAT III type 5-6, afwasbaar schoeisel Indien mogelijk de ondervloer afdekken, golfplaten voorzichtig verwijderen, extra fixeren, niet breken, niet gooien, onmiddellijk dubbel verpakken, luchtdicht afsluiten of voorzichtig in container met asbest bag plaatsen. Voldoende benevelen/bevochtigen tijdens de duur van de werken. Indien golfplaten in slechte staat zijn en kans bestaat op breken: Eenvoudige handeling opgeleid personeel, alle werknemer(s) moeten wel beschikken over een opleidingsattest eenvoudige handelingen 8u Voor hechtgebonden toepassingen: Bij verwijdering door doe-het-zelf moet men dit afval dubbel en luchtdicht verpakt aandienen bij het gemeentelijk recyclagepark. Men raadpleegt best op

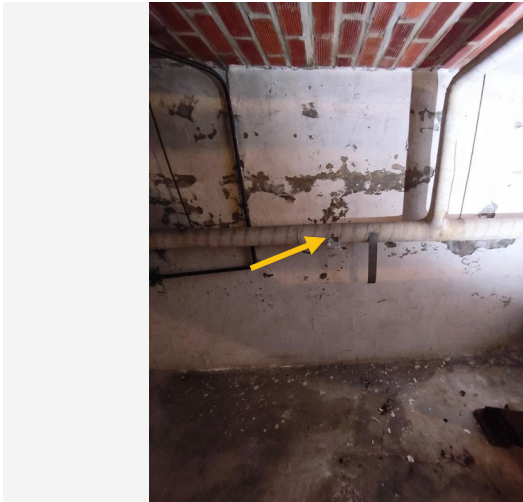
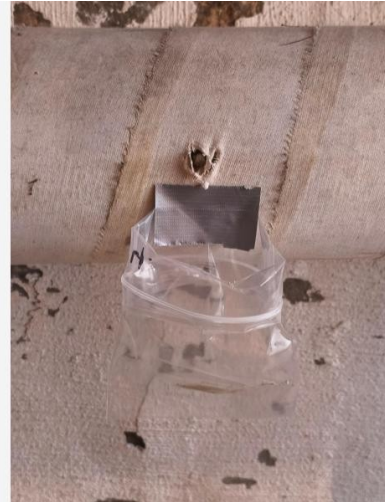
## Fiche 3: Leidingisolatie: verdacht bocht/recht (staalname)

| Beschrijving | Type | Actie |
|---|---|---|
| 3. Leidingisolatie: verdacht bocht/recht (staalname) | Asbestmateriaal | Verwijderen |

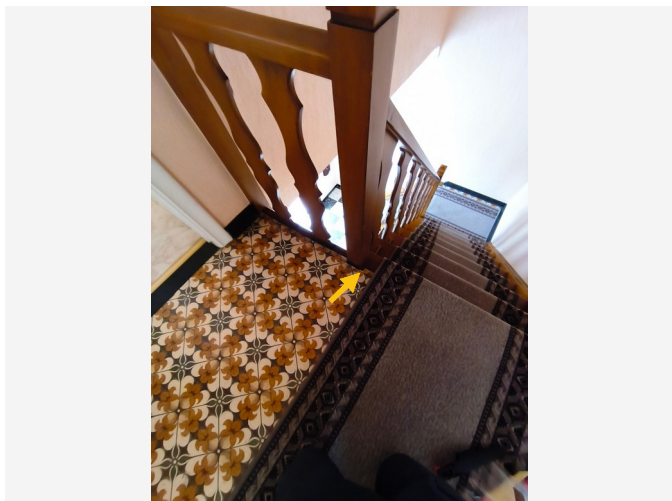
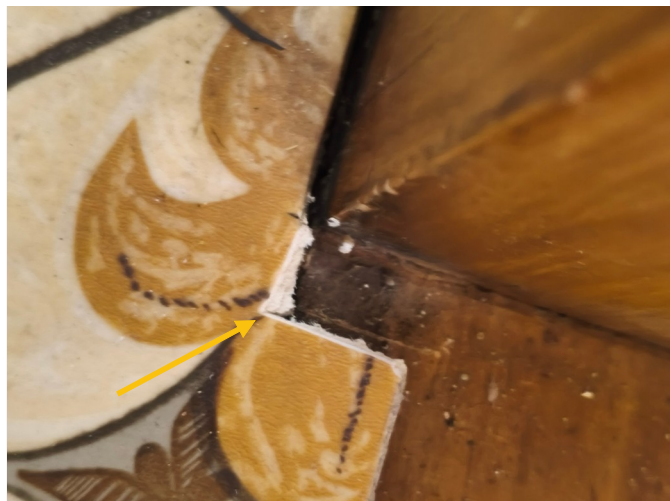
## Fiche 4: Vinylvloer met kartonlaag gelijmd: traphal + voorste slaapkamer V+1

| 4. Vinylvloer met kartonlaag gelijmd: traphal + voorste slaapkamer V+1 | Asbestmateriaal | <a href="#">Verwijderen</a> |

- Hermetische zone (erkend asbestverwijderaar)  
bevestiging gelijmd : HZ Erkend saneerder . Bij het lostrekken van de vinyl zal de onderlaag scheuren. Een kartonnen onderlaag is losgebonden. Lijmresten worden met een freesmachine verwijderd in een hermetische zone. Zie ook link Zie <https://ovam.vlaanderen.be/wie-mag-wat-verwijderen>  
<https://ovam.vlaanderen.be/voorzorgsmaatregelen-bij-asbestverwijdering>  
<https://ovam.vlaanderen.be/asbestafval-afvoeren> Zie ook wetgevend kader (website van de OVAM en CODEX boek VI titel 3). [http://werk.belgie.be/sites/default/files/content/documents/Welzijn op het werk/Regelgeving/Codex boek VI titel 3 Asbest.pdf](http://werk.belgie.be/sites/default/files/content/documents/Welzijn%20op%20het%20werk/Regelgeving/Codex%20boek%20VI%20titel%203%20Asbest.pdf) methodiek verwijderingsmethodes worden achteraan in het attest verder toegelicht

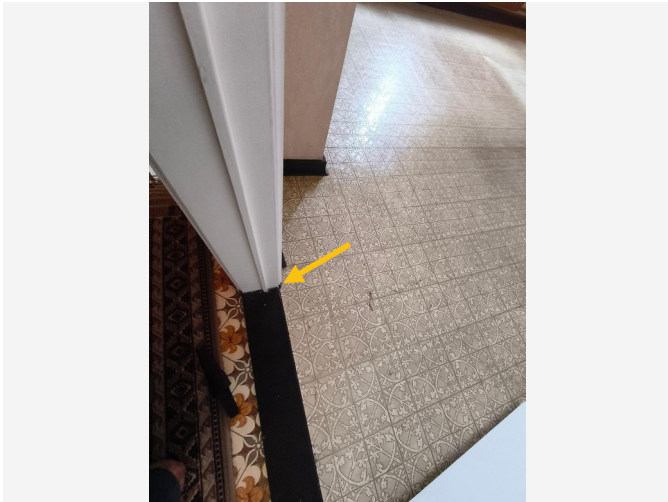
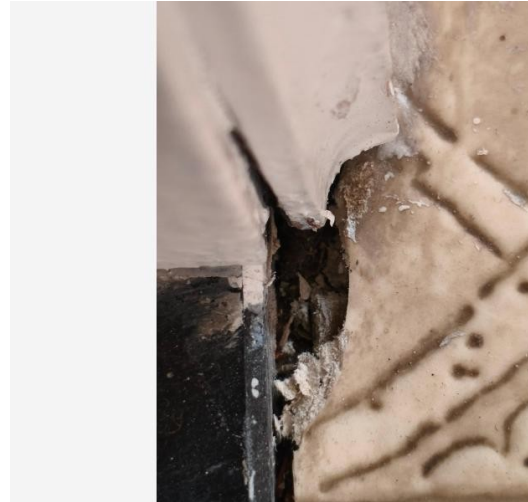
### LINKS

| 6. Vinylvloer met kartonlaag slaapkamer V+1 LINKS | Asbestmateriaal | <a href="#">Verwijderen</a> |

Bij het oprollen van de vinyl zal de onderlaag scheuren. Een kartonnen onderlaag is losgebonden.

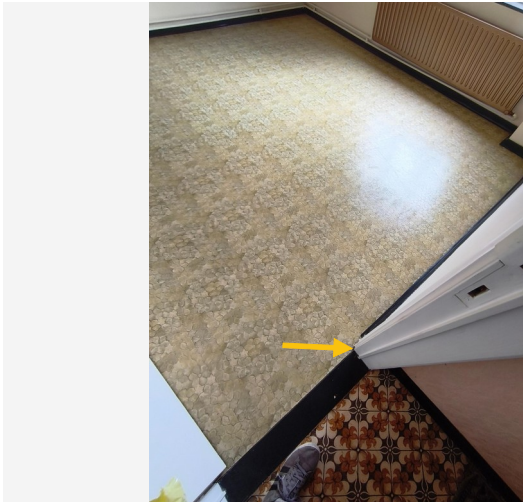
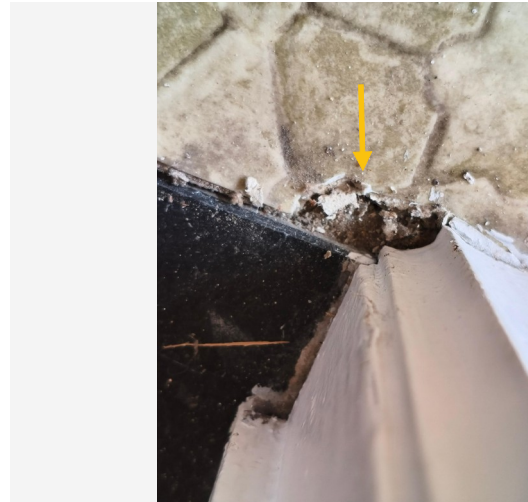
## Fiche 7: Vinylvloer met kartonlaag losliggend: slaapkamer V+1 RECHTS

| 7. Vinylvloer met kartonlaag losliggend: slaapkamer V+1 RECHTS | Asbestmateriaal | <a href="#">Verwijderen</a> |

Bij het oprollen van de vinyl zal de onderlaag scheuren. Een kartonnen onderlaag is losgebonden.

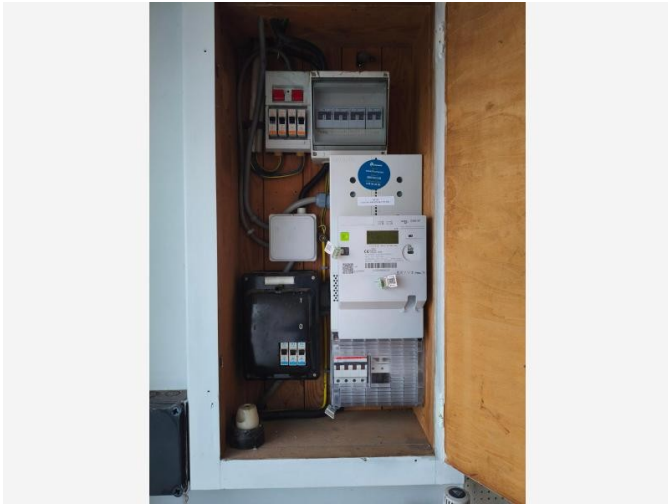
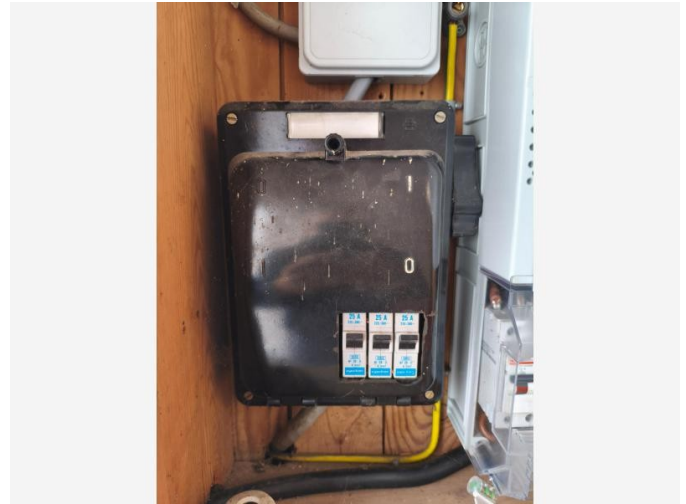
| Opmerking | Het is moeilijk te bepalen of de bakeliettoepassingen in de woning ook effectief asbesthoudend zijn (het kan ook gaan om de asbestvrije variant). Er werd geen monster genomen owv beschadiging aan een elektrisch gerelateerde toepassing, extra controle bij verwijdering van het verdacht materiaal. Vermoedelijk zal de toepassing verwijderd worden bij aanpassing van het elektriciteitsnetwerk. |

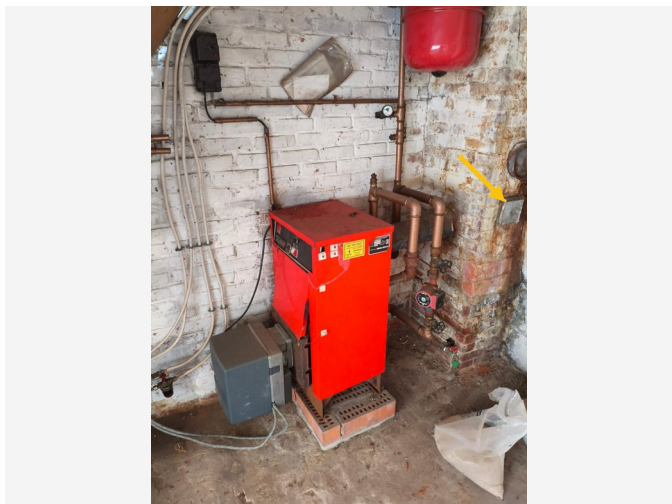
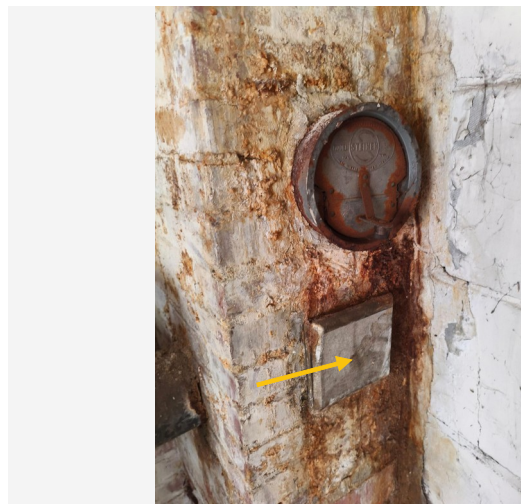
| 10. Roetluikje met houder | Asbestmateriaal | Zorgvuldig beheren |

- Eenvoudige handelingen: mag via doe-het-zelf of door werknemer(s) met opleidingsattest eenvoudige handelingen  
Het roetluikje kan voorzichtig uitgeschoven of losgebeiteld worden , extra bevochtigen om stof te voorkomen Standaard dragen van de nodige wegwerp beschermingsmiddelen FFP 3 masker , handschoenen en tyvec CAT III type 5-6 , afwasbaar schoeisel Verpakken in dubbel plastic folie , luchtdicht afsluiten en afvoeren naar het containerpark als hechtgebonden asbestafval. Voor hechtgebonden toepassingen: Bij verwijdering door doe-het-zelf moet men dit afval dubbel en luchtdicht verpakt aandienen bij het gemeentelijk recyclagepark. Men raadpleegt best op voorhand de voorwaarden van het recyclagepark.

Extra bevochtigen van de roetluikkader , beitel rondom , boven en onder voorzichtig los zonder de kader

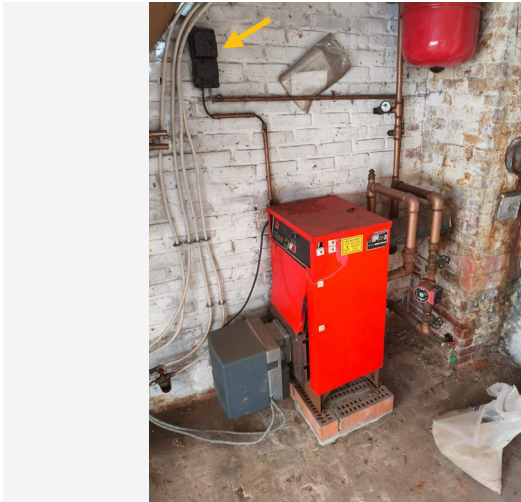
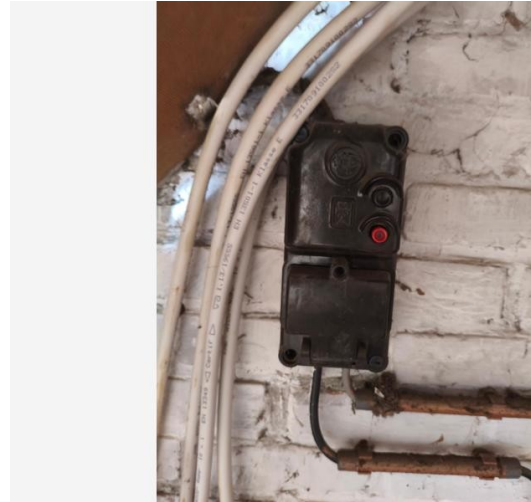
# Fiche 11: Bakeliet toep.(schakelaars-stopcontact.-verdeel dozen-radiator knoppen)

| Opmerking | <p>Het is moeilijk te bepalen of de bakeliettoepassingen in de woning en het magazijn ook effectief asbesthoudend zijn (het kan ook gaan om de asbestvrije variant).</p> <p>Er werd geen monster genomen owv beschadiging aan een elektrisch gerelateerde toepassing, extra controle bij verwijdering van het verdacht materiaal.</p> |

- Eenvoudige handelingen: mag via doe-het-zelf of door werknemer(s) met opleidingsattest eenvoudige handelingen  
Schakelaars, stopcontacten en andere gelijkaardige toepassingen kunnen eenvoudig losgeschroefd worden --> EH doe-het-zelf. Afgesloten of verzegelde kast --> EH opgeleid techniek personeel 8u basisopleiding asbest. Voor elektrische infrastructuur en uitrusting dient u vooraleer men deze toepassing gaat bevochtigen de elektriciteit af te sluiten (zoniet elektrocutie-/brandgevaar). standaard dragen van de nodige wegwerp beschermingsmiddelen FFP 3 masker , handschoenen en tyvec CAT III type 5-6 , afspoelbaar schoeisel Losschroeven en dubbel verpakken in plastic , sluit luchtdicht af en breng dit als hechtgebonden afval naar een plaatselijk containerpark. Voor hechtgebonden toepassingen: Bij verwijdering door doe-het-zelf moet men dit afval dubbel en luchtdicht verpakt aandienen bij het gemeentelijk recyclagepark. Men raadpleegt best op voorhand de voorwaarden van het recyclagepark.

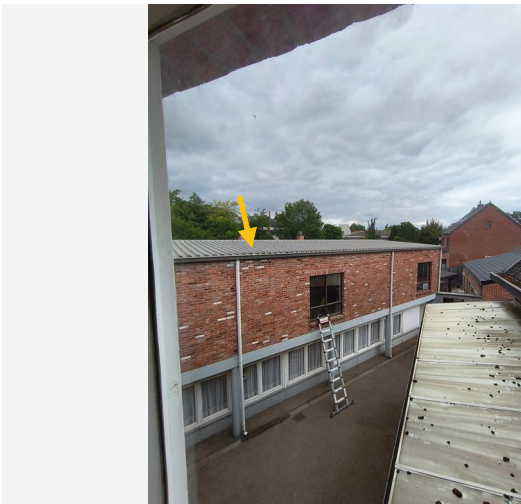
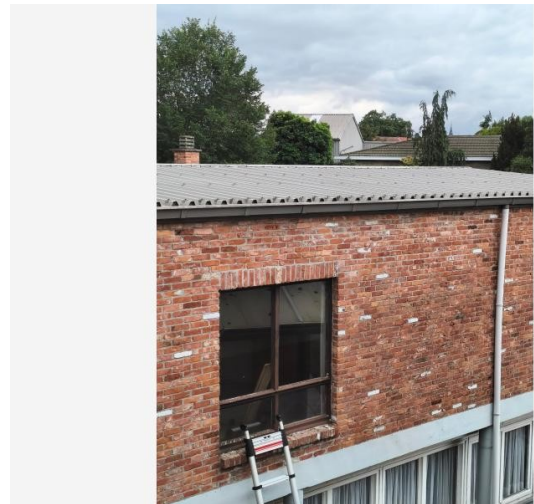
## Fiche 25: Dakbedekking magazijn: niet verdacht.

| Beschrijving | Notitie | Terug te vinden op plannen |
|---|---|---|
| Fiche 25: Dakbedekking magazijn: niet verdacht. | De dakbedekking van het magazijn werd gecontroleerd.<br><br>Deze bestaat uit staalplaat en bevat geen asbest verdachte materialen. | Plan 1.8: Dakenplan woning met magazijn |

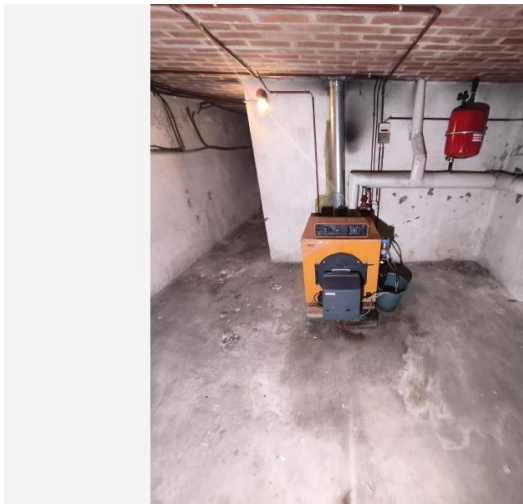
## Fiche 28: Cv ketel Wolf

| Beschrijving | Notitie | Terug te vinden op plannen |
|---|---|---|
| Fiche 28: Cv ketel Wolf | <p>Volgens lad online bronnenboek asbest werd er tot 1985 asbest gebruikt in cv ketels van Wolf.</p> <p>Laat deze ketel controleren door een opgeleid tehnieker basis asbest 8u of er nog verdachte onderdelen aanwezig zijn of reeds werden vervangen bij onderhoud.</p> | Plan 1.1: Grondplan kelder algemeen |
